TRABAJO FINAL DE GRADO
CURSO 2015/2016

VILLA MORRIS

LEVANTAMIENTO, PROPUESTA DE INTERVENCIÓN Y PROPUESTA
DE CAMBIO DE USO A HOTEL RURAL

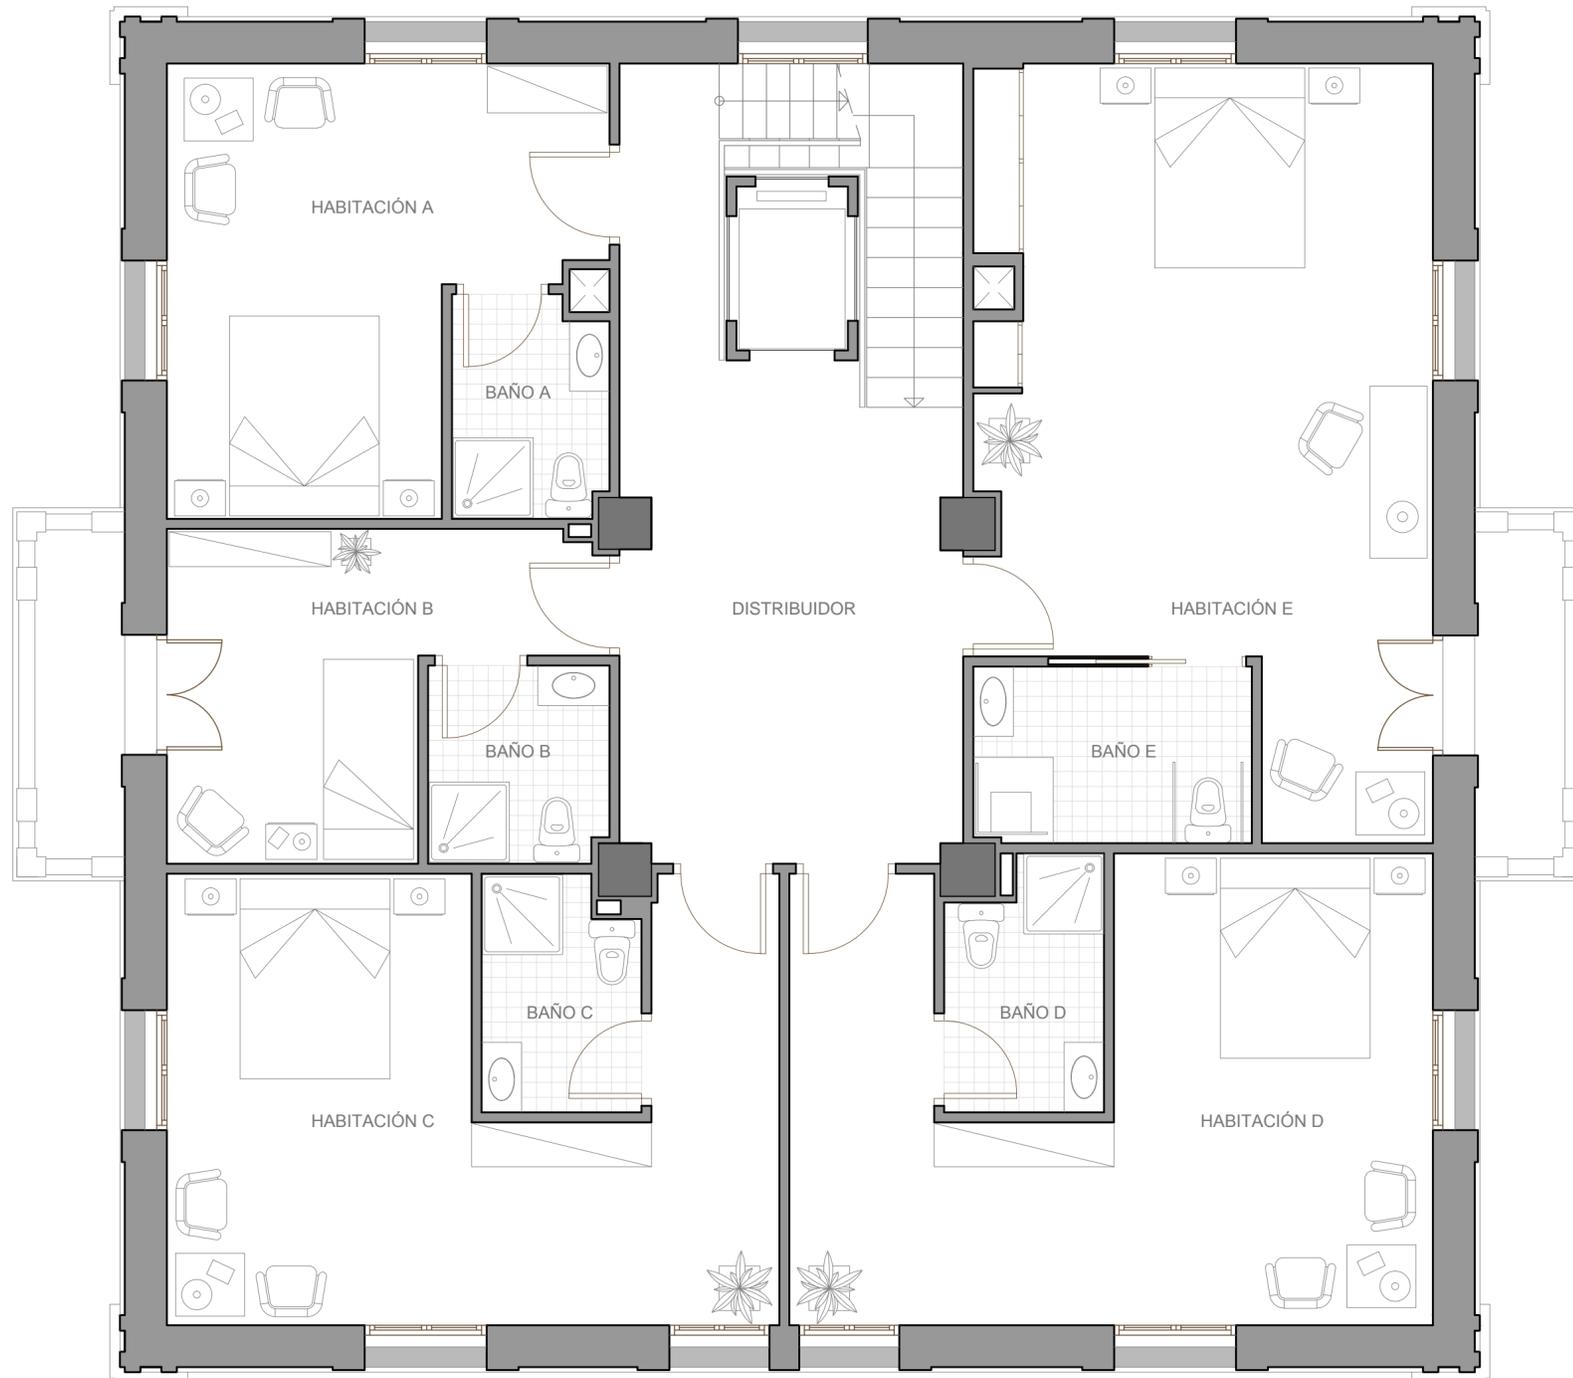
TÍTULO: LEVANTAMIENTO, PROPUESTA DE INTERVENCIÓN Y PROPUESTA DE CAMBIO DE USO DE LA VILLA MORRIS A HOTEL RURAL			
PLANO: PLANTA PRIMERA. DISTRIBUCIÓN, USO Y MOBILIARIO	UNIVERSITAT POLITÈCNICA DE VALÈNCIA	ENGINYERIA D'EDIFICACIÓ	
AUTOR: SANDRA FERNÁNDEZ HERVAS	CURSO: 2015/2016	PLANOS DEL CAMBIO DE USO	CU
TUTOR: JORGE GIRBÉS PÉREZ	ENTREGA: FEBRERO 2016	ESCALA: 1:50	PLANO: P45
