Estudio del efecto de cenizas volcánicas sobre barreras térmicas de componentes de turbinas de gas en el sector aeronáutico

Trabajo fin de grado

Grado en ingeniería aeroespacial

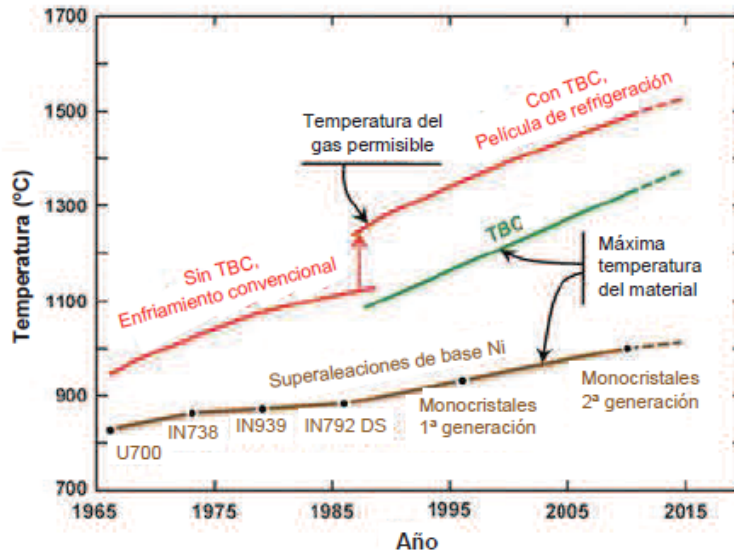
Figura 1.2: Evolución de las temperaturas máximas de operación en los últimos 50 años [1]

Como se muestra en la Figura 1.2, el uso de refrigeración también supuso un aumento en dicha temperatura, a diferencia de los nuevos materiales, como son las superaleaciones de base níquel, que no supusieron una mejora tan importante [1].

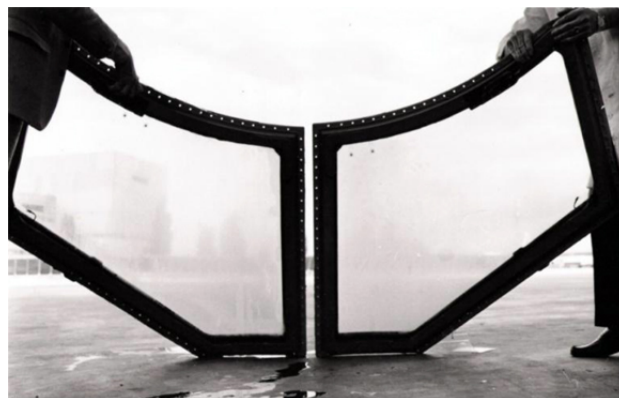
Figura 1.4: Parabrisas de un avión atacado por ceniza volcánica

La tripulación no era consciente de que se encontraban inmersos en una nube de ceniza porque el radar meteorológico abordo del avión sólo detectaba la humedad de las nubes y no las suspensiones sólidas [14] y a causa de las cenizas no eran capaces de ver nada a través del cristal de la cabina de mando (Figura 1.4).

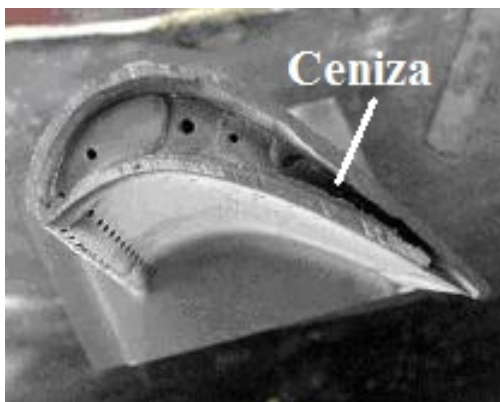
(a) Acumulación de ceniza en un álabe

(b) Erosión del borde de un álabe

Figura 1.5: Álabes de la turbina de alta presión de un avión DC-8-72 de la NASA tras un vuelo a gran altitud en una nube de ceniza volcánica difusa [3]

Tras los accidentes se comenzó un estudio mas exhaustivo sobre las cenizas ya que, no sólo obstruían la cámara de combustión, sino que además dejaban el motor totalmente inutilizable. Las cenizas erosionan, obstruyen, oxidan y corroen los álabes de la turbina de alta presión (Anexo), pero además, estas partículas abrasivas erosionan los álabes del Fan reduciendo sus prestaciones y aumentando el riesgo de inestabilidad y bloquean los orificios de la refrigeración al depositarse en los álabes (Figura 1.5 -a-)y los estatores de la turbina.

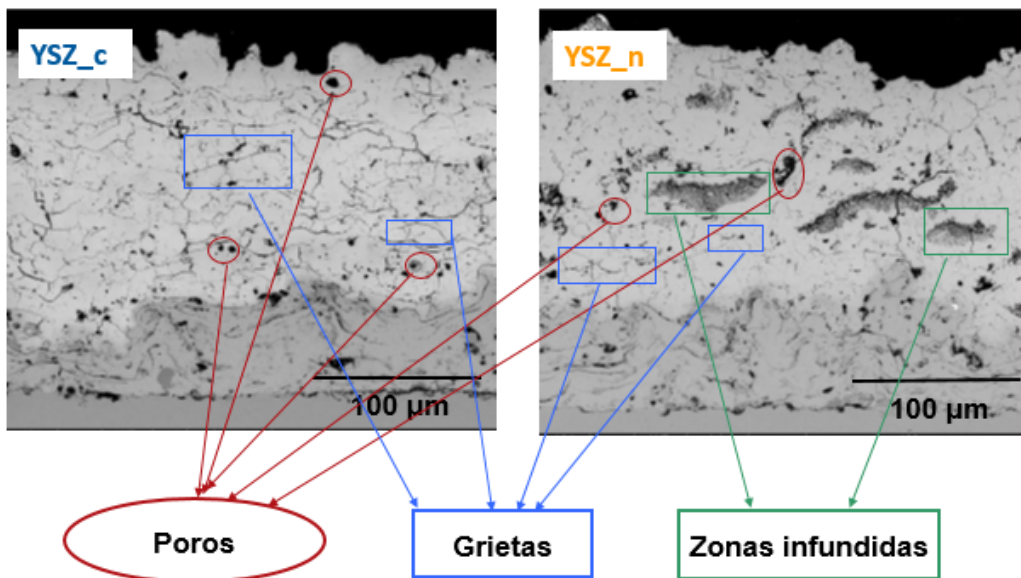
Figura 1.8: Microestructura de los recubrimientos. A la izquierda polvo convencional(YSZ_c), a la derecha polvo nanoestructurado (YSZ_n) [5].

El polvo nanoestructurado también mejora las propiedades térmicas ya que presenta una mejor resistencia a la fatiga térmica y una menor conductividad térmica [2]. Se debe principalmente a que en el polvo nanoestructurado, a diferencia del polvo convencional, aparecen zonas infundidas (Figura 1.8). Estas zonas son aglomeraciones de nanopartículas que el plasma no ha logrado fundir y por tanto, tienen una mayor porosidad que el resto del recubrimiento, lo cual disminuye la conductividad térmica.

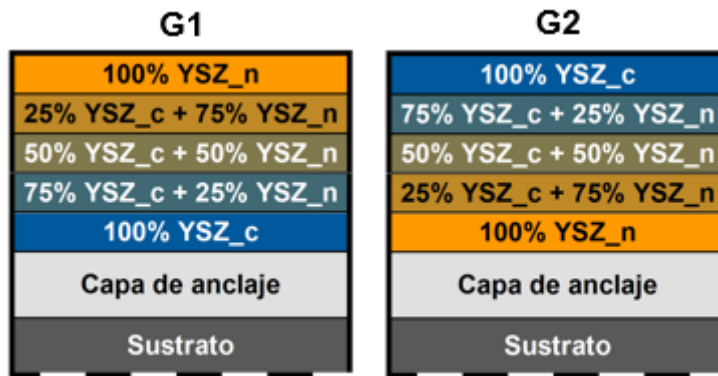
Figura 3.3: Esquema del diseño de los recubrimientos FGM de partida [2]

Los recubrimientos con función gradiente son aquellos cuya capa cerámica es una variación gradual entre el polvo convencional y el nanoestructurado. Al igual que con los recubrimientos multicapa, con los FGM se han diseñado dos tipos.

En ambos casos, G1 y G2, se ha dividido la capa cerámica del recubrimiento en cinco partes para intentar, de forma práctica, acercarse lo máximo posible a un gradiente.

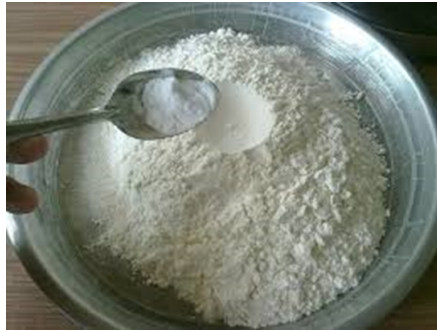
Figura 3.4: Mezcla de las materias primas

1. **Mezclado:** Cada uno de los óxidos que aparecen en la Tabla 3.2 se pesan y se mezclan en una bolsa. Se agita manualmente para conseguir una mezcla lo más homogénea posible y se mete en un crisol.

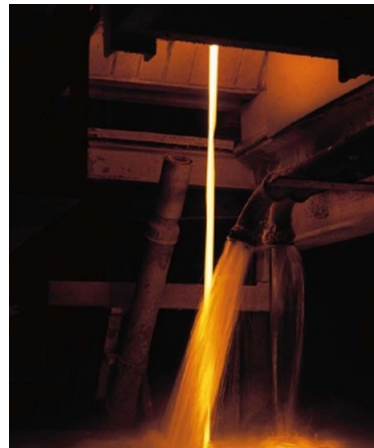
Figura 3.5: Fritado de la mezcla y *Quenching*

2. **Fritado:** El fritado se realiza a una temperatura de 1550°C durante una hora. Tras fundir la mezcla, se vierte en agua para enfriarla rápidamente, lo que se conoce como *quenching*. Gracias a este enfriamiento tan brusco se consigue que las sales sean sólidas con una estructura amorfa. Si se enfriara la sal fundida poco a poco se conseguiría una estructura cristalina sólida mucho menos homogénea que con el *quenching*.

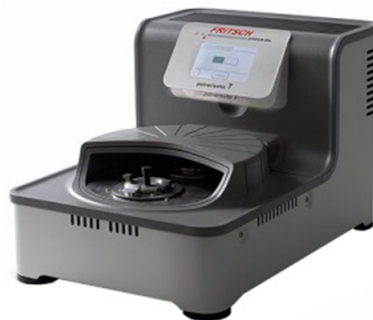
Figura 3.6: Molino de atricción

3. **Molienda:** Tras el fritado, el tamaño del grano es demasiado grande, siendo necesario molerlo para obtenerlo en forma de polvo. Para ello, se precisa de un molino de atricción con bolas de alúmina. Por cada 10g de CMAS se introduce en el molino 40g de bolas y 40g de etanol (75 wt % de EtOH y 25 wt % de CMAS). Después de varias pruebas preliminares, se ha encontrado que las condiciones óptimas de moliendo son: 30 minutos a una velocidad de 600 rpm.

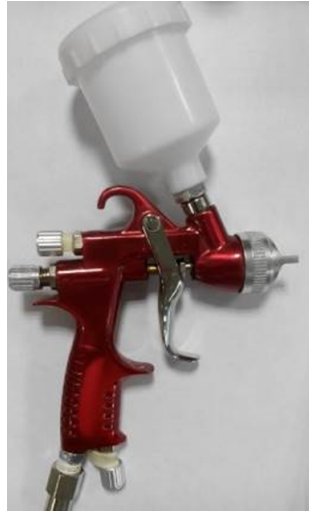
Figura 3.7: Pistola de pulverización

4. **Pulverización:** Se cubre toda la superficie de la muestra con CMAS-1 o CMAS-2. Se pulveriza $20\text{mg}/\text{cm}^2$ de CMAS por muestra, valor optimizado a partir de estudios anteriores, para que el estudio sea representativo y constante. Acto seguido, las muestras se secan en una estufa a 90°C con la finalidad de que evapore el etanol. Las muestras se pesaron antes de la pulverización y una vez secas con tal de corroborar que se ha depositado la cantidad de CMAS deseada.

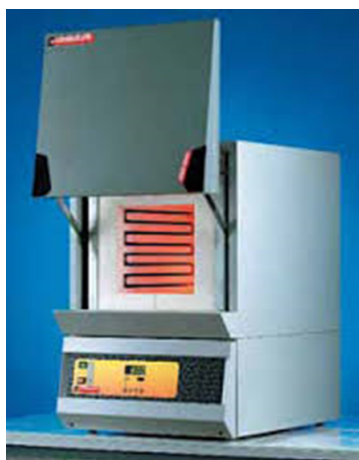
Figura 3.8: Horno empleado para el tratamiento térmico

5. **Tratamiento térmico:** Finalmente, las muestras se someten a altas temperaturas para simular el entorno de una turbina. Las fases del horneado son: primero, aumento de la temperatura a una velocidad de calentamiento de $10^\circ\text{C}/\text{min}$ hasta alcanzar los 1250°C (temperatura seleccionada a partir de la caracterización y de pruebas preliminares); después, se mantiene el horno a una temperatura constante de 1250°C durante una hora; finalmente, se dejan enfriar las muestras lentamente dentro del horno apagado.

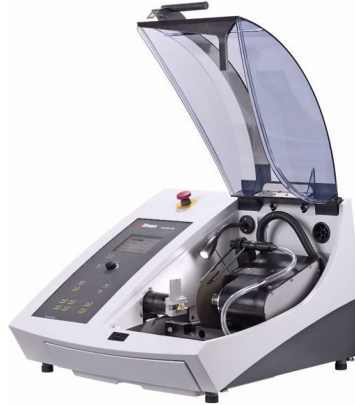
Figura 3.9: Máquina de corte Struers

de corte de metales automática de alta precisión (Secotom-15, Struers, Dinamarca) con disco de óxido de aluminio embebido en resina. Los cortes se han realizado a una velocidad de avance de 0.005 mm/s y una velocidad de giro del disco de 3000rpm. La velocidad de avance debe ser muy lenta para que no se fracture la capa cerámica.

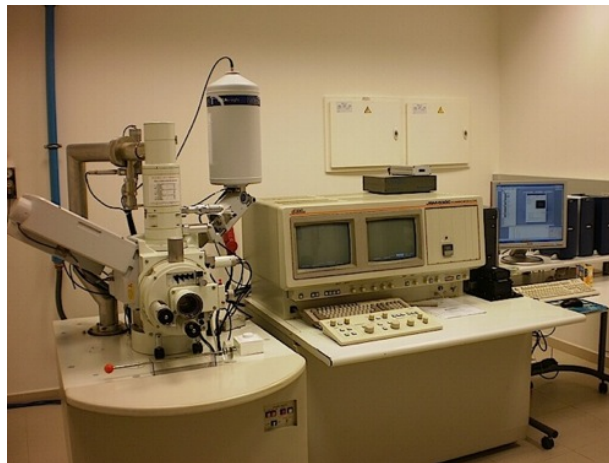
Figura 3.10: Microscopio electrónico de barrido

- **Espectroscopía de energía diversa o EDX** (del inglés *Energy-dispersive X-ray spectroscopy*): Este detector recibe los rayos X procedentes de cada uno de los puntos de la superficie sobre los que pasa el haz de electrones. Proporciona información acerca de la composición química de las partículas, permite cuantificar los diferentes elementos presentes en la muestra.

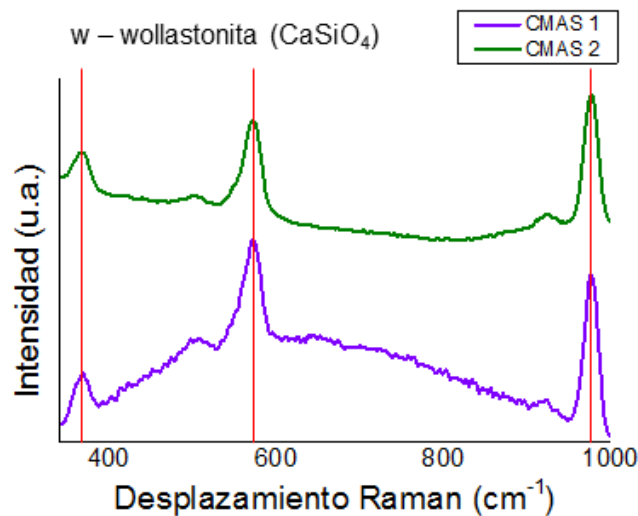
Figura 4.2: Gráfico de la espectroscopía Raman de CMAS-1 y CMAS-2

Las sales, por separado, se han sometido al mismo tratamiento térmico que los recubrimientos. Este proceso consiste en un horneado con un aumento de la velocidad de calentamiento de $10^{\circ}\text{C}/\text{min}$ hasta alcanzar los 1250°C , después se mantiene dicha temperatura durante una hora, para finalmente, dejar enfriar dentro del horno apagado. Se realiza el mismo tratamiento con el fin de poder comparar la influencia que supone en la estructura cristalina pulverizar o no las CMAS sobre el recubrimiento.

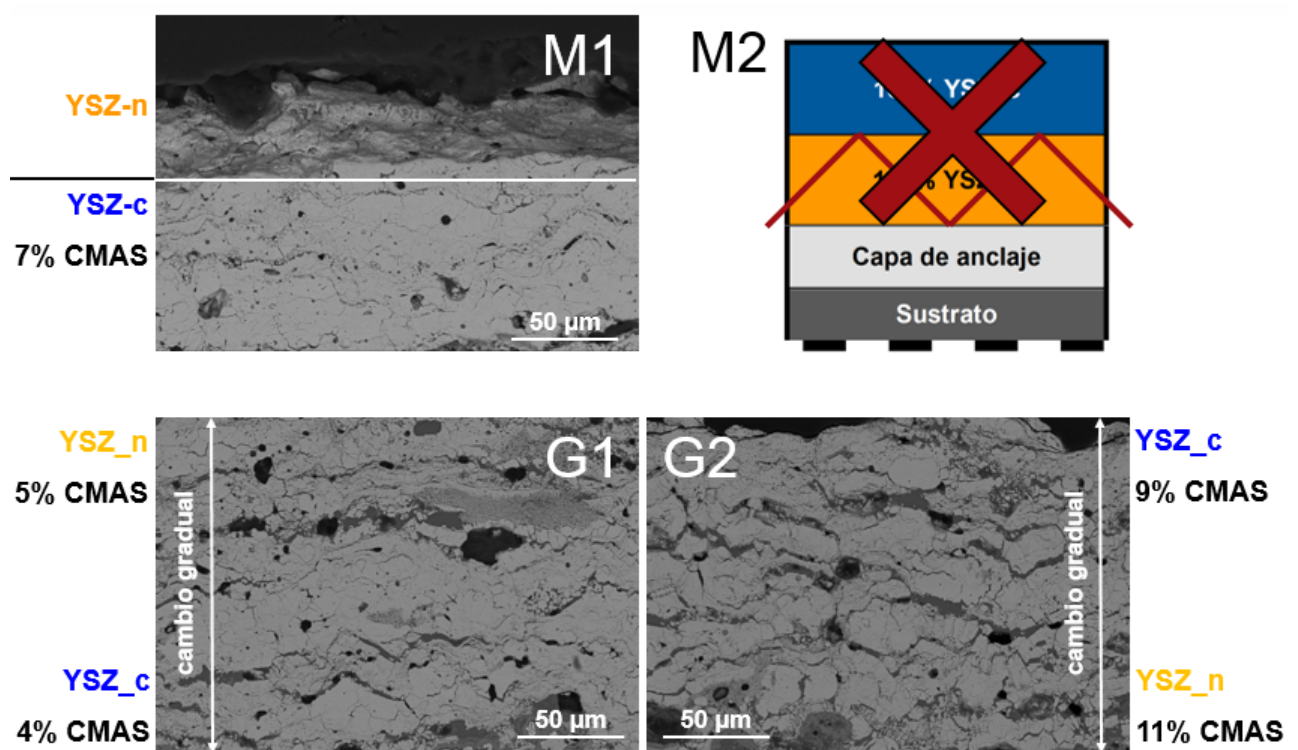
Figura 4.10: Recubrimientos M1, M2, G1 y G2 con ataque de CMAS-2

Los recubrimientos G1 y G2 (Figura 4.10) presentan un ataque gradual de la CMAS-2. La sal fundida penetra en el recubrimiento a través de las grietas, filtrándose hacia capas inferiores. En la muestra G1, apenas hay variación de concentración de CMAS-2 entre las dos capas. La ceniza presente en las capas superiores se queda acumulada en las zonas infundidas, y parte se filtra y reacciona químicamente con la circona de las capas inferiores. En la muestra G2 la proporción de ceniza está distribuida bastante equitativamente y su

deposición es análoga a lo ocurrido con la CMAS-2, en la capa superior reacciona químicamente con la circona y a través de las grietas va filtrándose hasta llegar a los infundidos de las capas inferiores. Mientras que en la muestra G1 apenas ha habido desprendimiento de material, en la G2 si se puede apreciar que en la capa más superficial falta parte de circona.

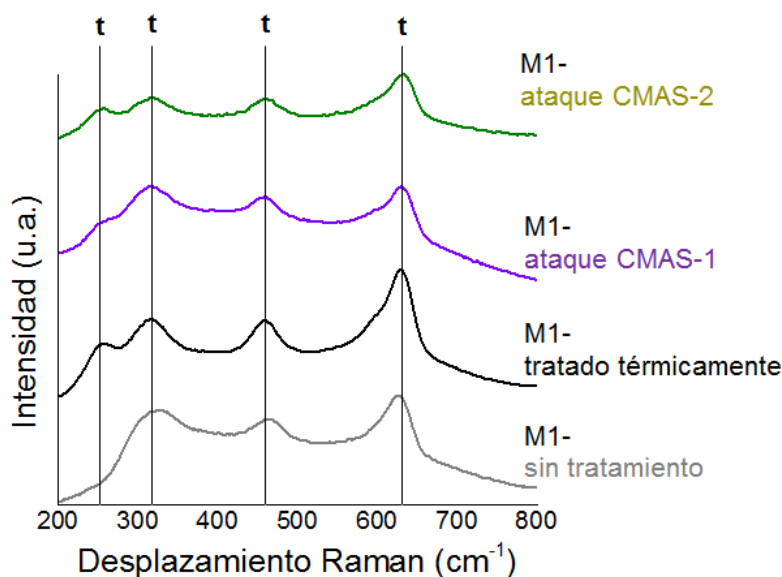
Figura 4.12: Espectroscopía Raman del recubrimiento M1 sin tratar, tratado térmicamente sin CMAS, con ataque de CMAS-1 y con ataque de CMAS-2

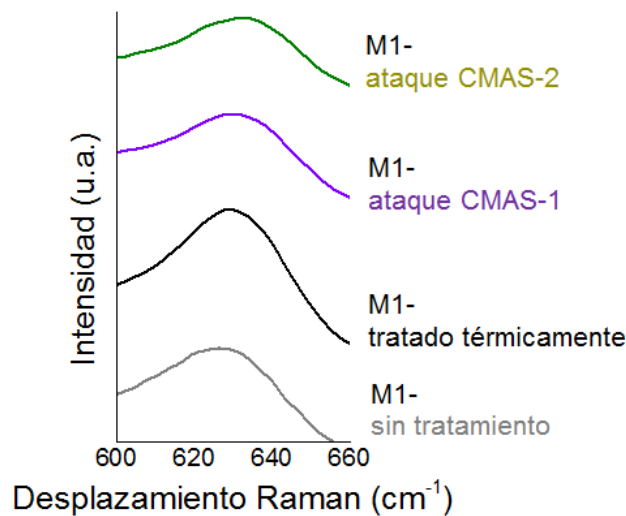
Figura 4.13: Detalla de la Espectroscopía Raman del recubrimiento M1

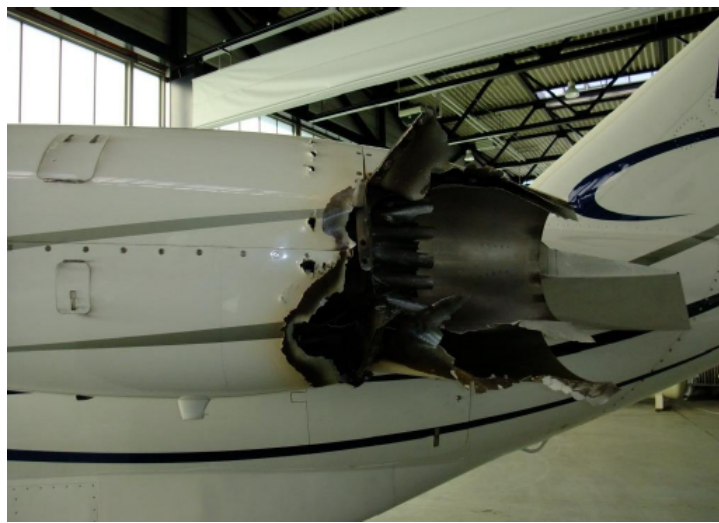
Figura A.1: Tobera del motor izquierdo

Fotografías del motor de un avión CJ2 atacado por ceniza volcánica.

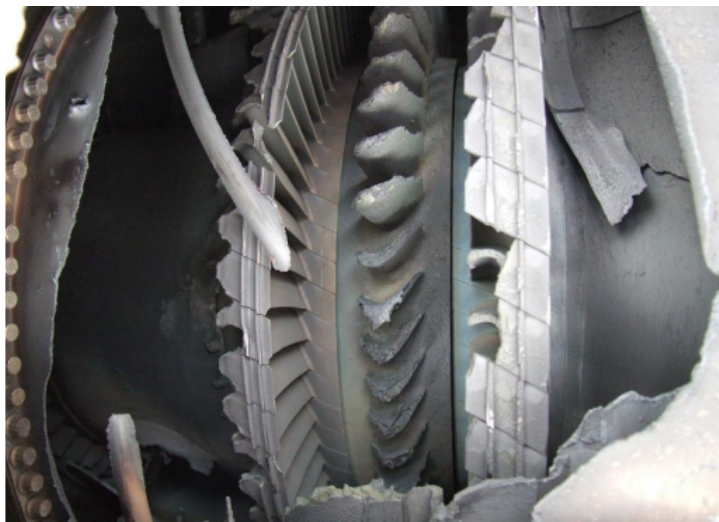
Figura A.2: Álabes del rotor y del estátor

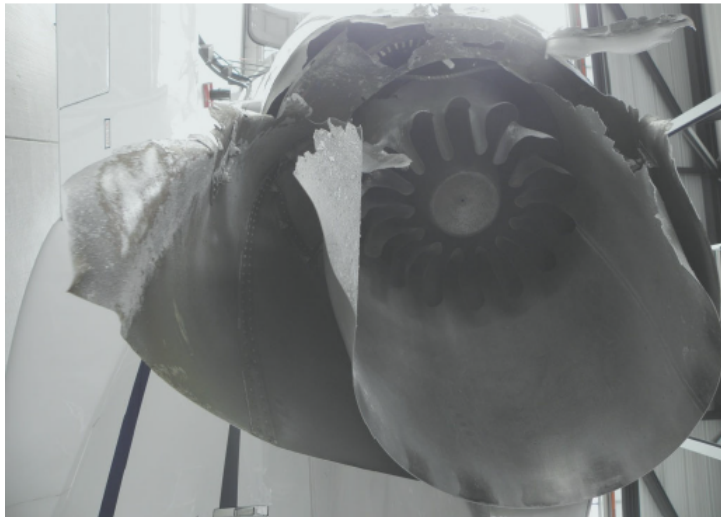
Figura A.4: Salida del motor

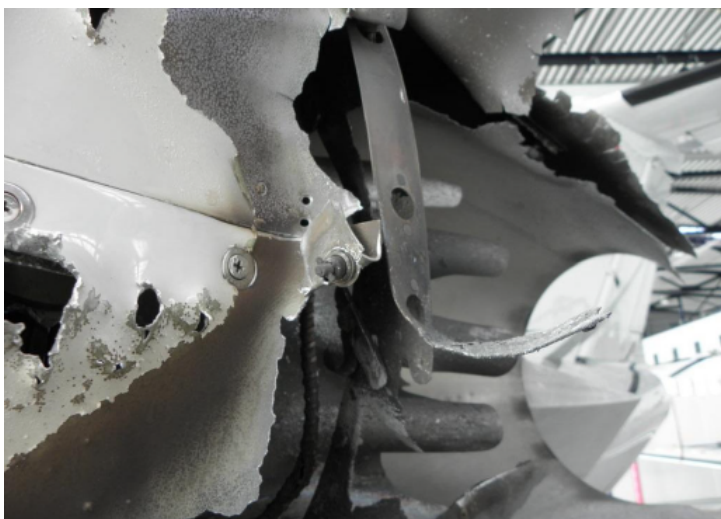
Figura A.5: Detalle del fuselaje de los motores

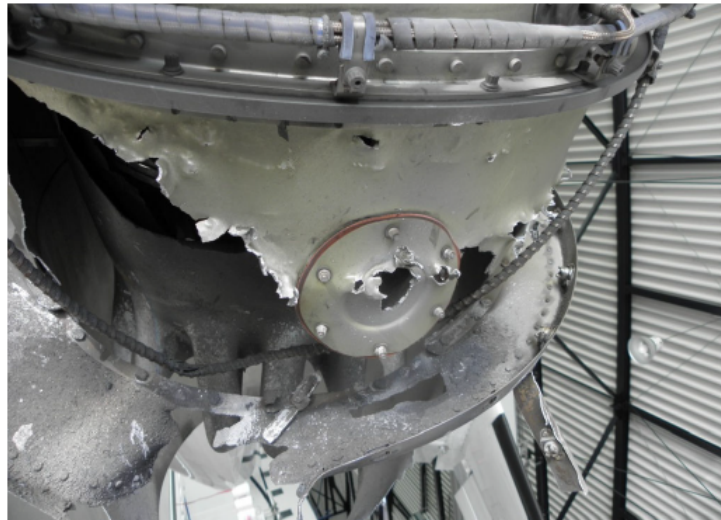
Figura A.6: Interior del motor

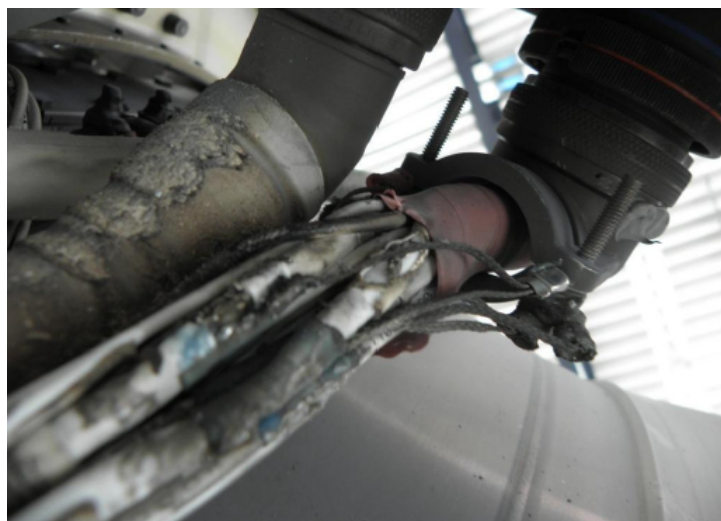
Figura A.8: Cables de transmisión
