**RECUPERACIÓN MECÁNICA DE ELEMENTOS
ESTRUCTURALES EN SISTEMAS
CONSTRUCTIVOS TRADICIONALES PRESENTES
EN LA CIUDAD DE CUENCA – ECUADOR.**

TRABAJO DE FIN DE MÁSTER

POR: SANTIAGO MONTERO BERMEO

MASTER UNIVERSITARIO EN EDIFICACIÓN

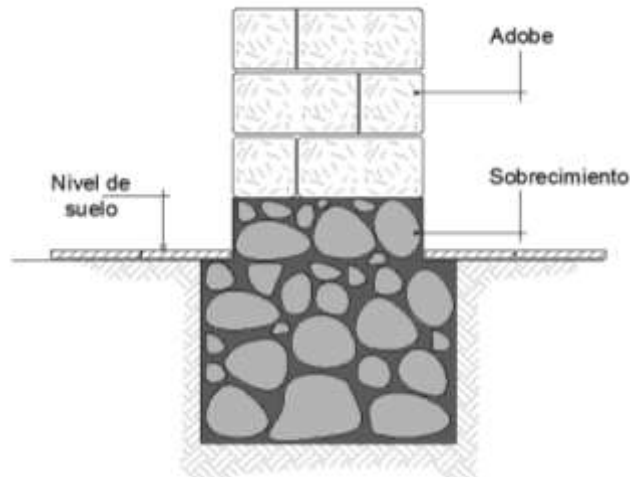
Imagen 5.- Detalle de cimentación.
Fuente: Probia

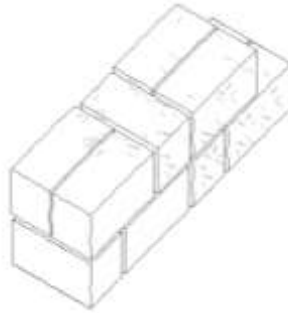
- **Sección 40cm**

Para la determinación de cargas hay que considerar algunos factores como los diferentes aparejos usados en el adobe, estos aparejos normalmente están en función de la sección del muro que se pretende alcanzar, los cálculos han sido realizados considerando un largo y un ancho de 1m respectivamente por la sección indicada a continuación:

Sección	Peso	Unidades por sección	Carga
cm	Kg		Kg/m
40	22	25	550

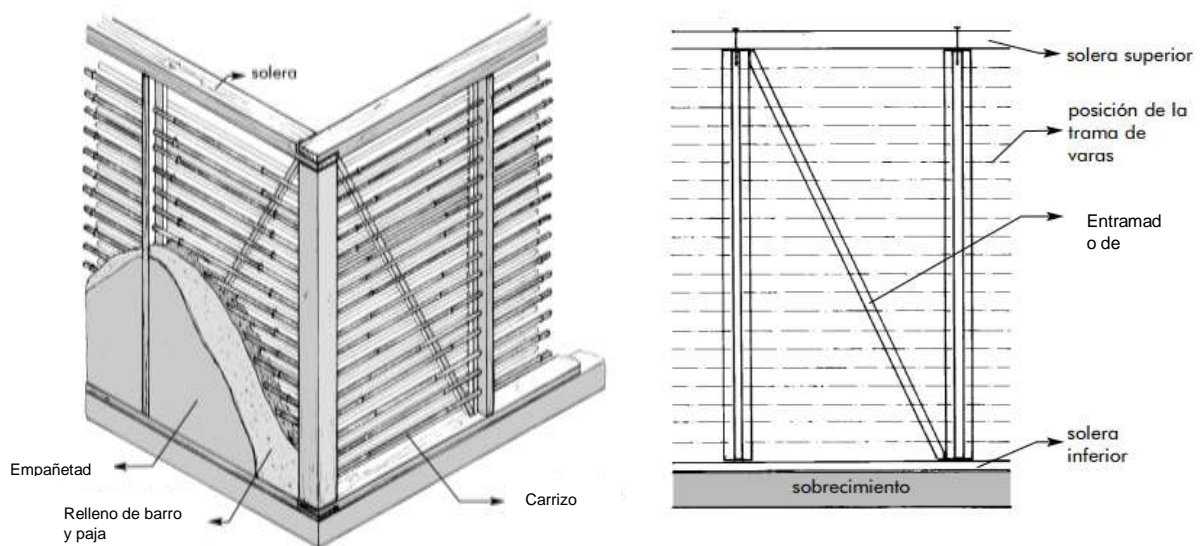
Imagen 10.- Detalle de armado de bahareque.

Para el caso de plantas altas, y cuando la construcción de la planta baja ha sido realizada en adobe para proceder a la construcción de bahareque se coloca primero sobre el adobe una cadena de piedra de unos 10cm de espesor que permite una mayor solidez, y sobre esta van las soleras a todo el perímetro y partes interiores, las mismas que servirán para el armado de la estructura de madera.

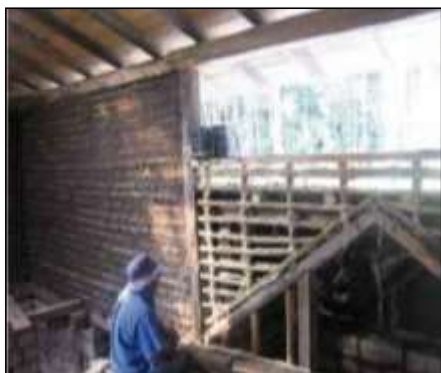
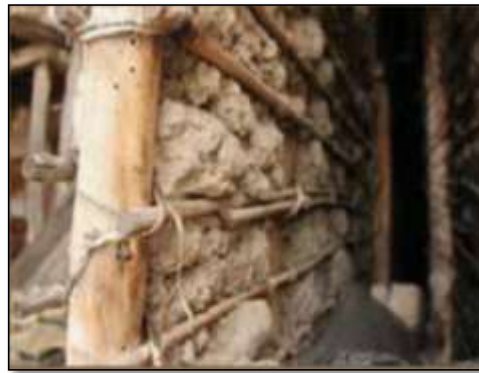
Imagen 11.- Detalle de armado de bahareque.

Siguiendo con el proceso constructivo para la colocación del carrizo (enchacleado) que se amarran con cabuya, por lo general se toman de dos en dos y dejando una separación entre cada dos carrizos de 3 a 7cm. Los carrizos por lo general son

colocados en de forma horizontal, sujetos a los pies derechos y contrafuertes, también se acostumbra a colocar dos o tres carrizos entre los pies derechos que permiten una mayor rigidez. Conforme avanza la colocación del carrizo se realiza el relleno de la cavidad existente entre las dos caras del muro, sea por medio de piedras, adobes en pedazos o únicamente por medio de mortero de barro y paja mezclado con teja rota.

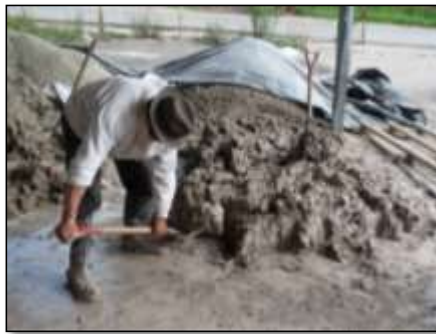
Imagen 12.- Preparación del barro (batido).

Para la preparación del barro se selecciona la tierra tamizada y se agrega el agua hasta obtener una plasticidad adecuada, durante el proceso de mezclado se va añadiendo fibras naturales como la paja de cerro con una longitud aproximada de 10cm; esta mezcla se deja reposar por un mes hasta que se pudra y mejore sus capacidades adherentes.

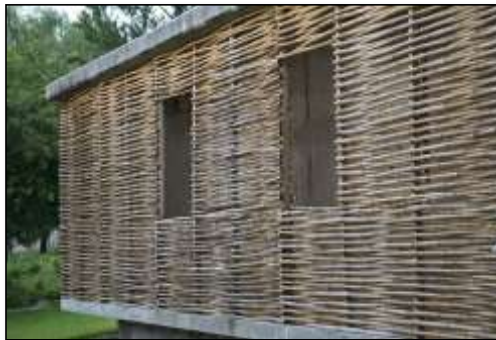
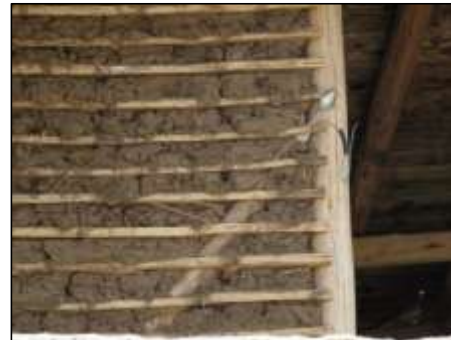
Imagen 13.- Ejemplos de la utilización del carrizo.

como terrocementos, su nivel de inflamabilidad es normal y su uso es variado desde la aplicación en paneles para bahareque, soporte para falsos techos y soportes de cubiertas de teja tradicional.

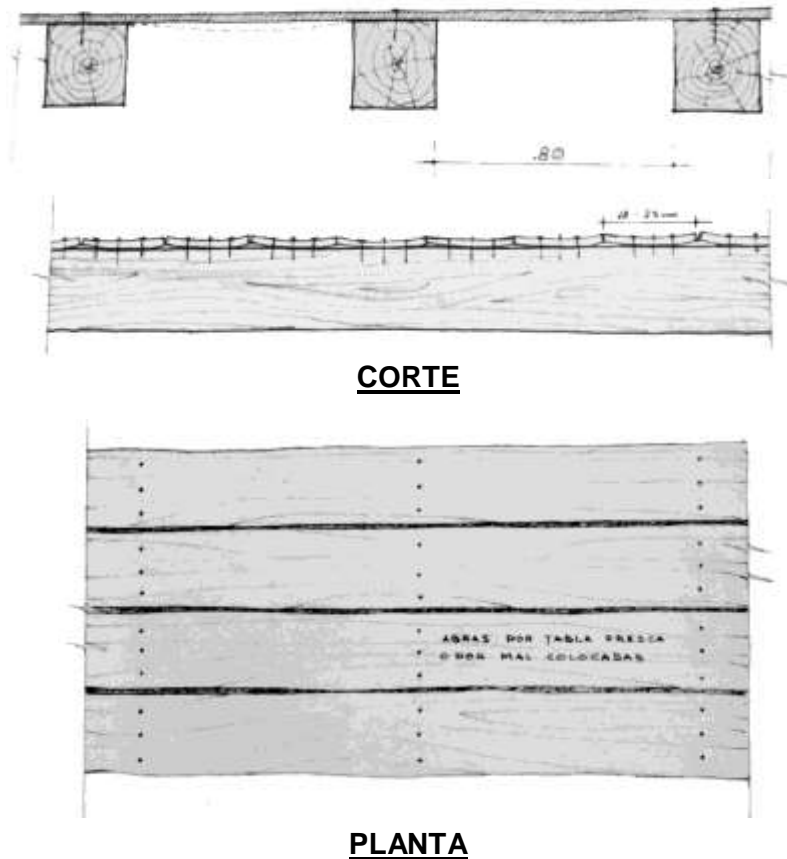
Imagen 18.- Detalle constructivo entepiso sobre viga
Fuente: MONTERO, R., PIEDRA, C., ZHUNIO, J. (1972) *Estudio de los sistemas Constructivos y Estructurales en Viviendas Unifamiliares de una y dos Plantas, en nuestro medio.* Tesis Profesional de Arquitectura. Cuenca. Universidad de Cuenca.

Uno de los puntos conflictivos característicos de este sistema es el deterioro de las cabezas de las vigas, este encuentro de viga-muro siempre ha constituido un punto débil en lo que respecta a la durabilidad de la estructura, debido a la posibilidad de retención de humedad causando podredumbre y la aparición de patologías de origen biótico.

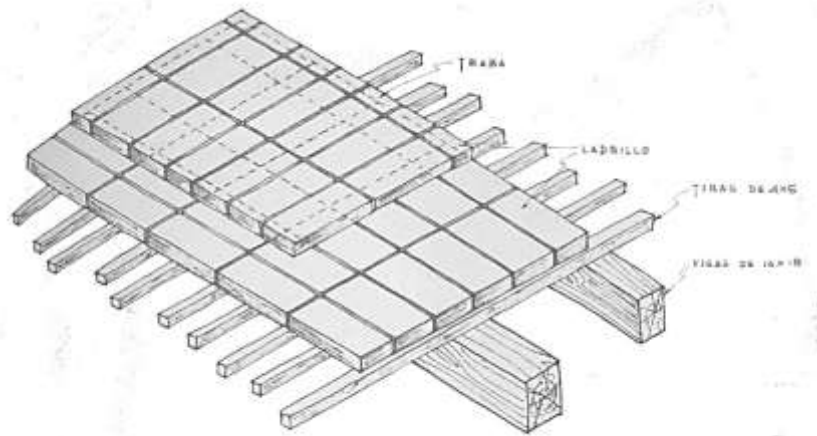
Imagen 20.- Detalle constructivo terraza de ladrillo.

terminado se lo realiza con el relleno de las juntas con mortero de cal lo que garantiza una cierta impermeabilidad.

Los puntos conflictivos que destacan en este tipo de forjado es el deterioro de las juntas del mortero de cal, ocasionando la filtración de agua, muchas de las veces esta agua de infiltración llega a acumularse en ciertas zonas ocasionando así el aumento de humedad en la estructura de madera generando la pudrición.

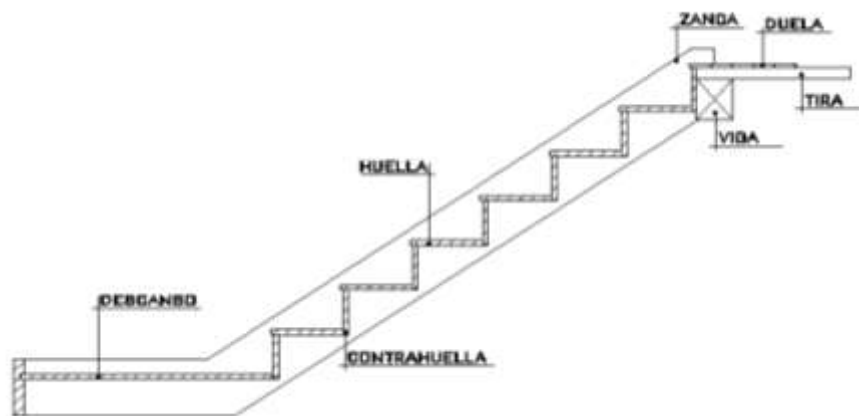
Imagen 22.- Detalle constructivo – Corte longitudinal de escalera tipo
Fuente: Propia

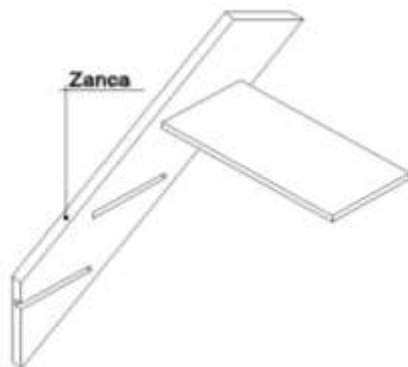
Imagen 23.- Detalle constructivo – Anclaje de peldaños a zanca de grada
Fuente: Propia

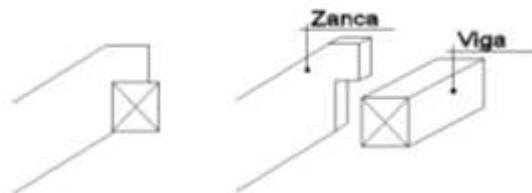
Imagen 24.- Detalle constructivo – Unión zanca – viga de entrepiso

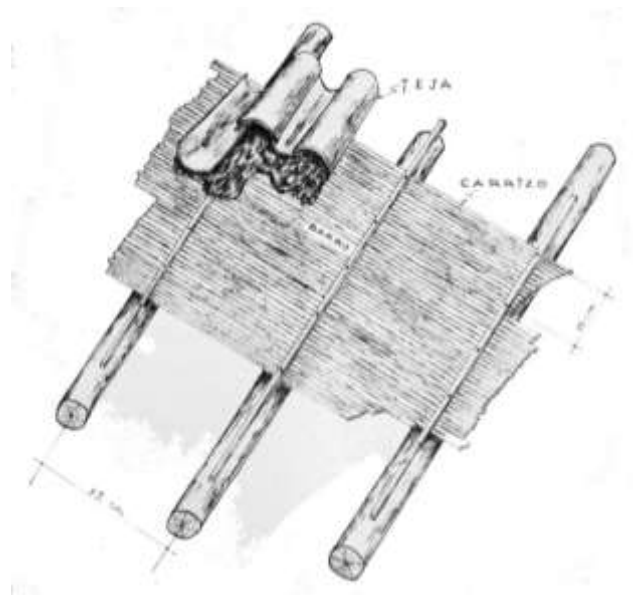
Imagen 25.- Detalle constructivo cubierta de teja sobre barro.

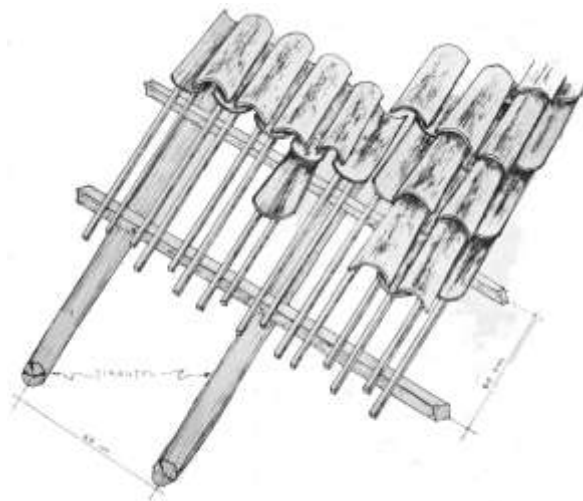
Imagen 26.- Detalle constructivo cubierta de teja sobre tirilla de madera.

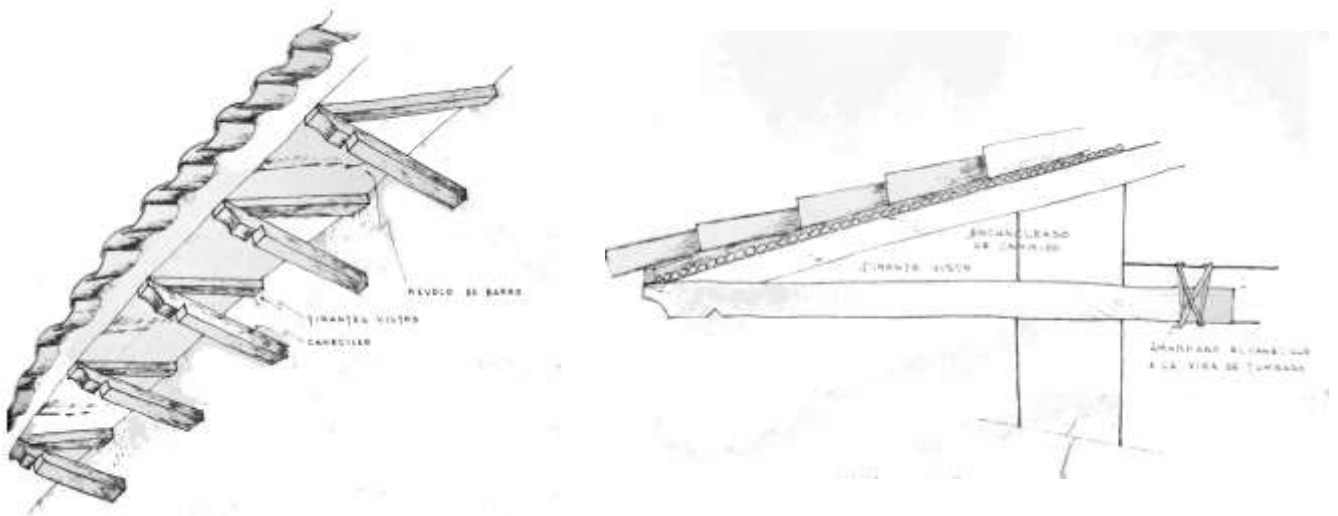
Imagen 27.- Detalle constructivo Alero con canecillos y tirantes vistos.
Fuente: MONTERO, R., PIEDRA, C., ZHUNIO, J. (1972) *Estudio de los sistemas Constructivos y Estructurales en Viviendas Unifamiliares de una y dos Plantas, en nuestro medio.* Tesis Profesional de Arquitectura. Cuenca. Universidad de Cuenca.

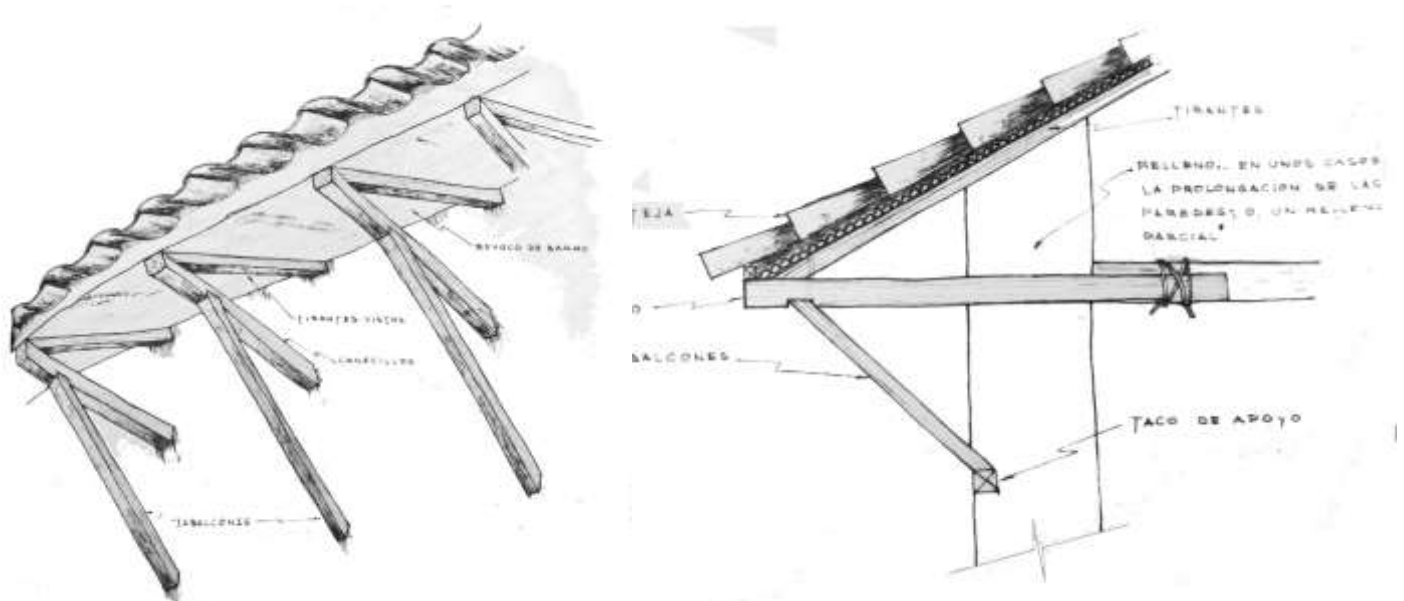
Imagen 28.- Detalle constructivo Alero con tirantes vistos, canecillos y jabalcones.
Fuente: MONTERO, R., PIEDRA, C., ZHUNIO, J. (1972) *Estudio de los sistemas Constructivos y Estructurales en Viviendas Unifamiliares de una y dos Plantas, en nuestro medio.* Tesis Profesional de Arquitectura. Cuenca. Universidad de Cuenca.

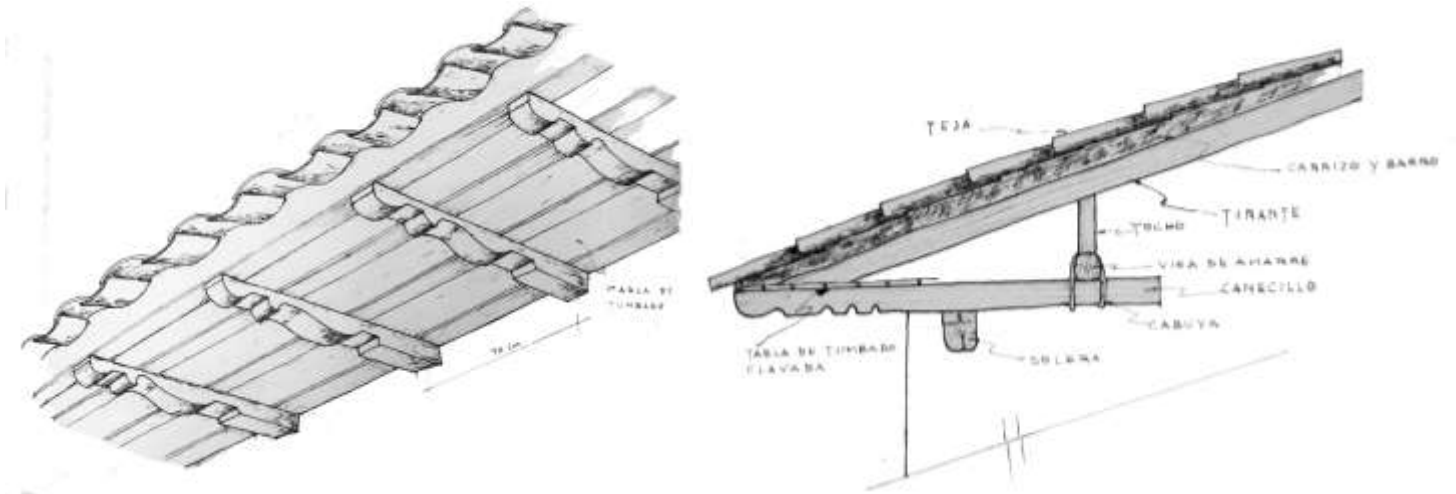
Imagen 29.- Detalle constructivo Alero con canecillos y tablas de tumbado

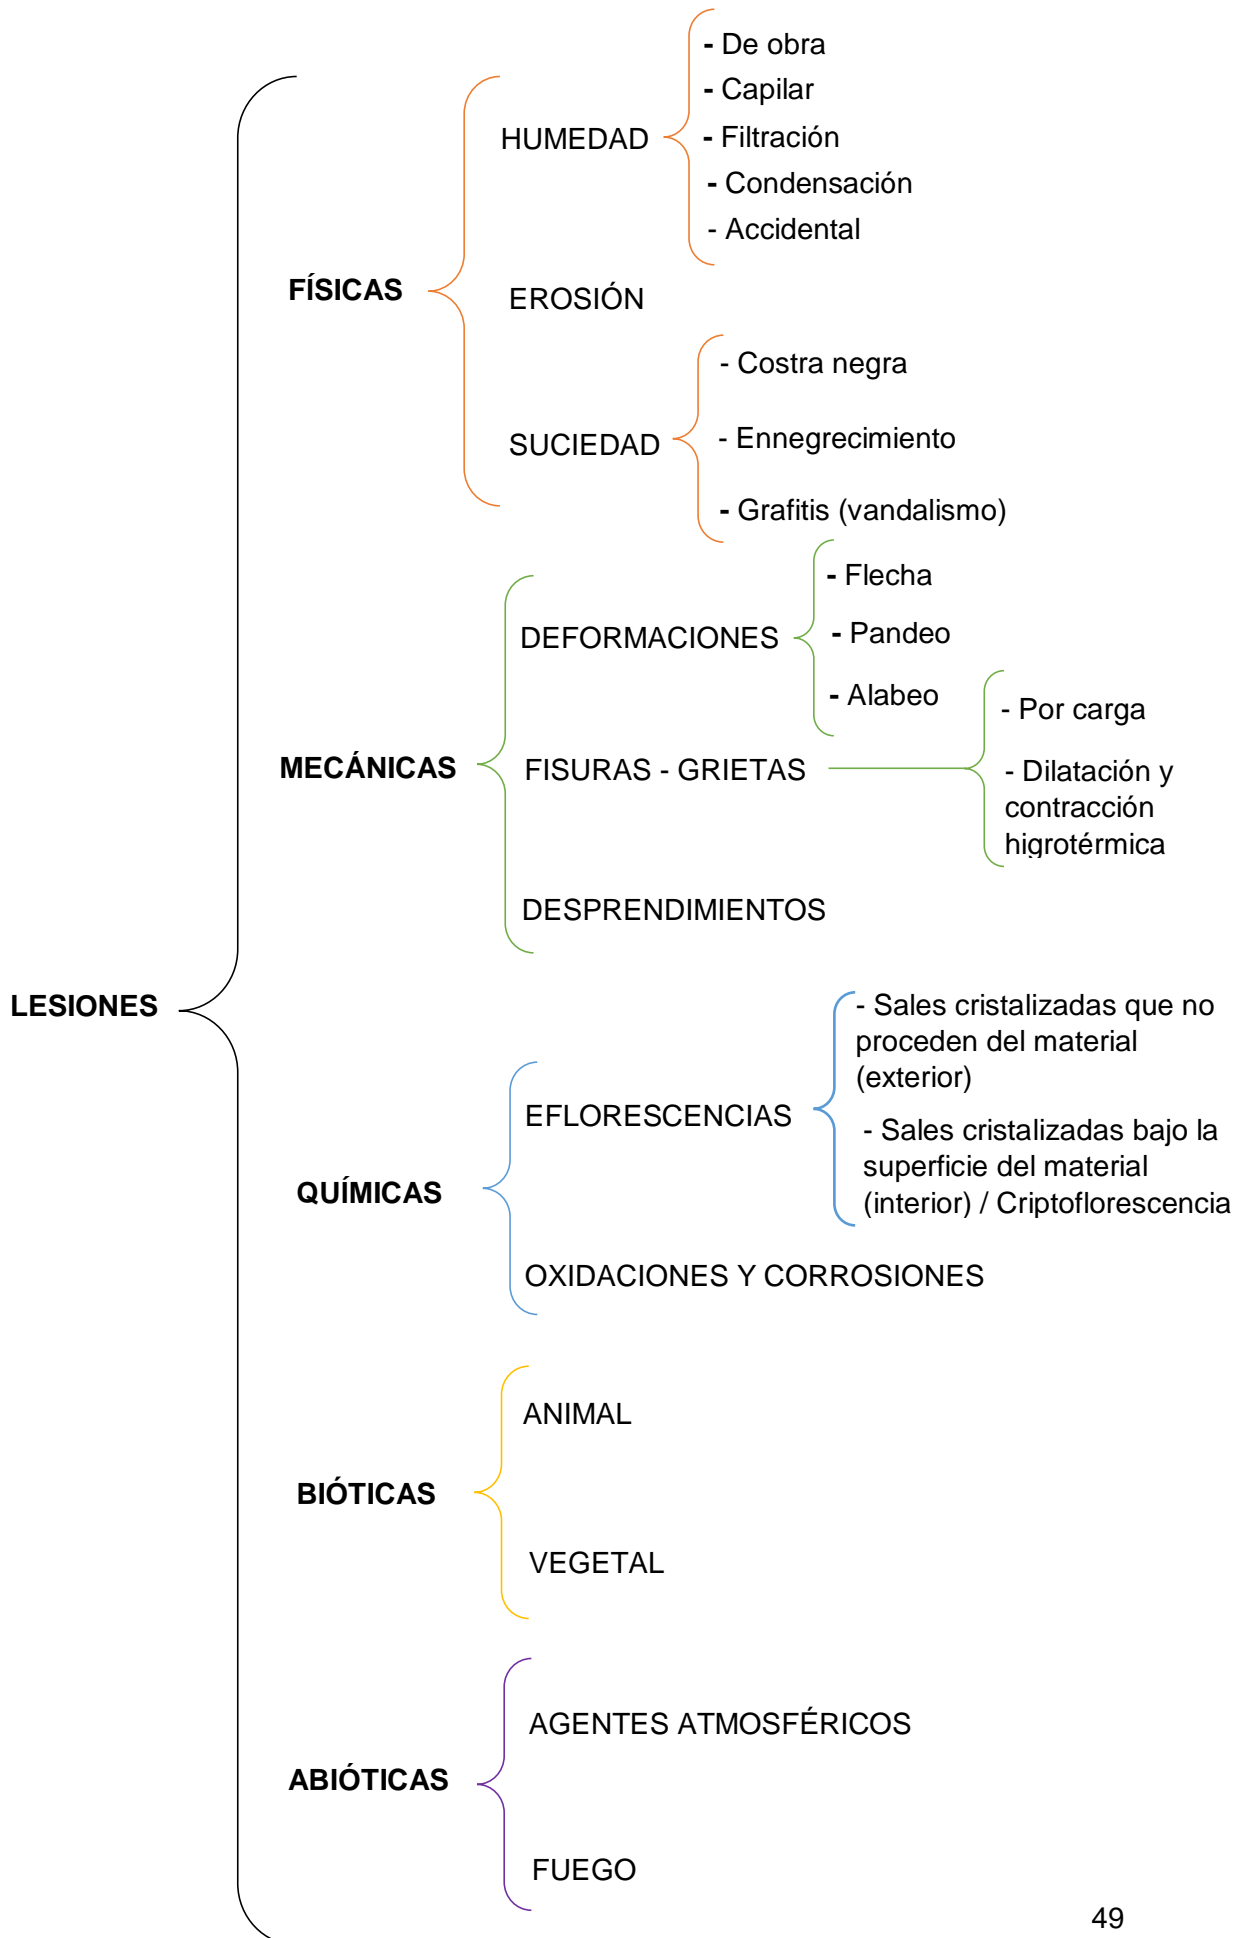
A continuación se presenta un diagrama resumen con todos los tipos de lesiones antes expuestos.

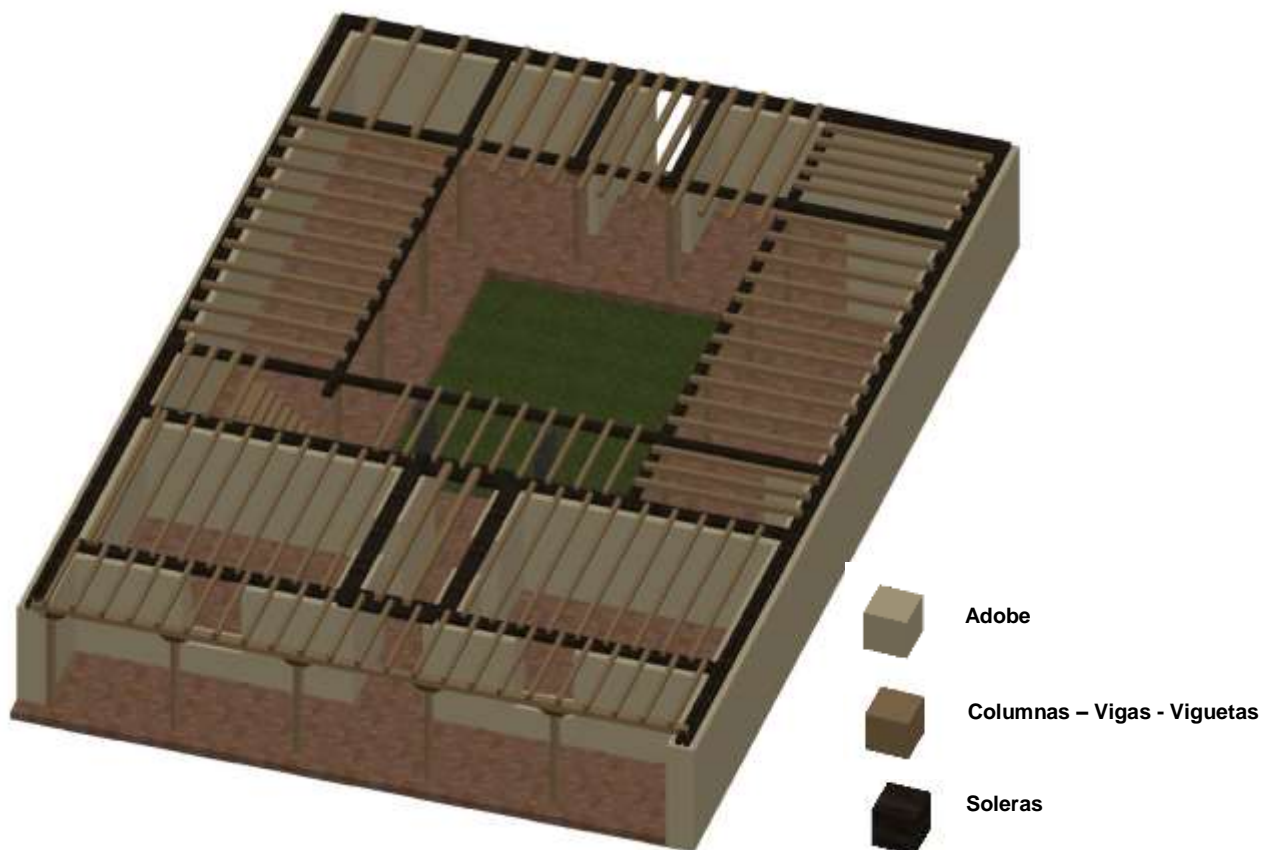
Imagen 3.2.- Modelo estructural planta baja
Fuente: Propia

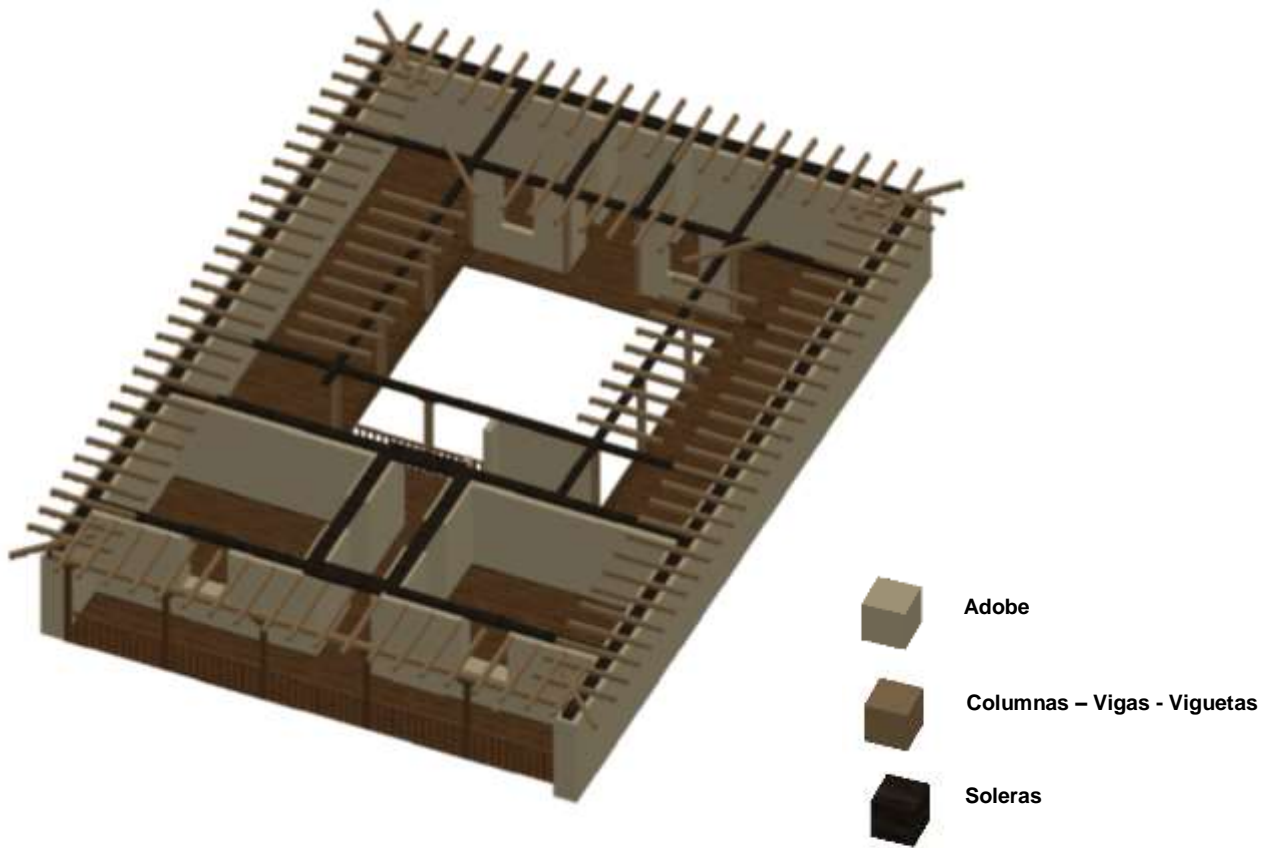
Imagen 3.3.- Modelo estructural planta alta
Fuente: Propia

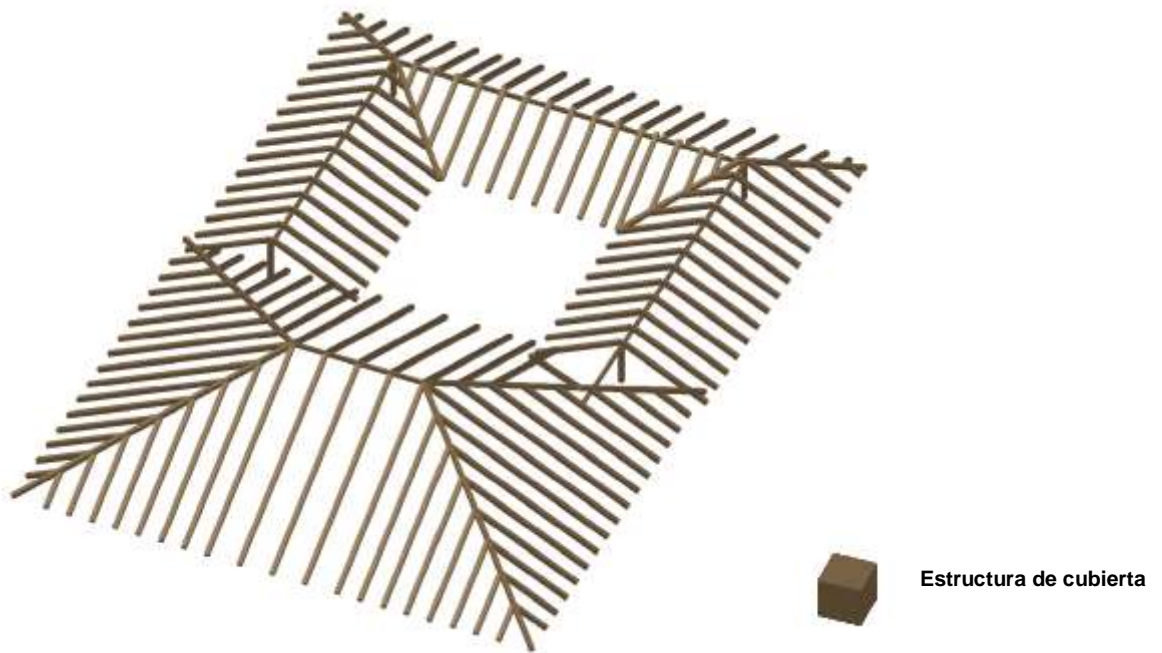
Imagen 3.4.- Modelo estructural cubierta
Fuente: Propia

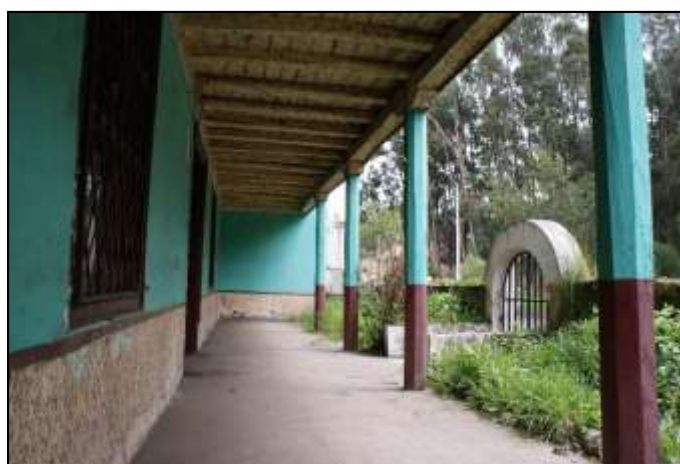
Imagen 3.5.- Vista porche de entrada
Fuente: Propia

En el diagnóstico realizado solo se encontraron lesiones de origen abiótico ubicado en la base de las columnas siendo de mayor incidencia las de influencia de radiación solar, generalmente estas lesiones están combinadas con la presencia de daños por humedad a causa de lluvia, a pesar que se realizaron varias mediciones el contenido de humedad en los pilares se encontraba dentro del equilibrio higrotérmico recomendado para exteriores.

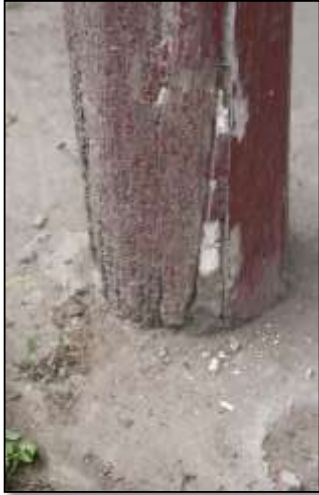
Nro. 1/6	
REFERENCIACIÓN						
ZONA: Porche		ELEMENTO: Columnas		SECCION: 20 X 20 cm		
DIAGNÓSTICO						
LESIÓN			ORIGEN			
FÍSICA	-----		Debido a la orientación con respecto al sol, existen caras de las columnas que están mayormente expuestas.			
QUÍMICA	-----					
MECÁNICA	Fendas por secado					
BIÓTICAS	2% - Poco representativo					
ABIÓTICAS	Daños por alta exposición solar					
IMPORTANCIA			EFECTOS SECUNDARIOS			
BAJA	MEDIA	ALTA	Al incidir el agua lluvia, las celulas externas pueden recubirse lentamente de mohos que viven de la humedad y productos de la fotodegradación, deteriorando aun mas el elemento.			
Su importancia es baja pero se debe procurar proteger de los efectos de la humedad.						
FOTOGRAFÍA			CONTENIDO DE HUMEDAD

12.20%

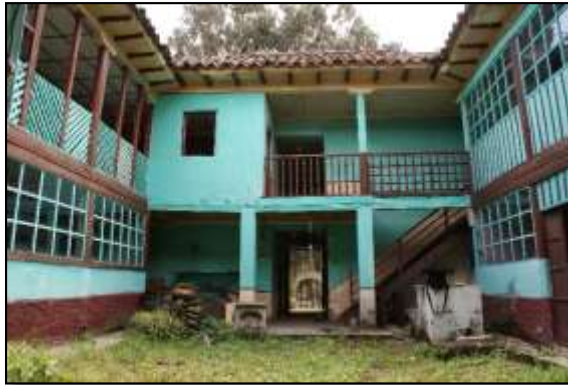
Imagen 3.6.- Vista patio central
Fuente: Propia

Los datos obtenidos en las columnas del patio central (10 columnas) se ha podido observar un alto contenido de humedad en las bases, debido a que han sido tapadas con un mortero lo que ha ocasionado que la humedad que no puede ser evaporada afecte en un alto porcentaje, llegando a ocasionar altos niveles de pudrición en dos de ellas, e inicio de pudrición en el resto. Por la muestra tomada y según la norma *UNE 41805-8:2009 Estudio patológico de la estructura del edificio. Estructuras de madera*, la lesión producida es por **hongos de pudrición** que como característica tiene la afección a las propiedades mecánicas del elemento, pérdida de material, pérdida de resistencia en zonas afectadas. Este tipo de pudrición suele presentarse en elementos que superan el 20% en su contenido de humedad.

Además de las lesiones indicadas se pudo observar y registrar la presencia de insectos de ciclo larvario, según la muestra tomada y los datos sobre los orificios y el insecto, este corresponde a los **Anóbidos (carcoma)** según la norma antes indicada la característica de esta lesión está dada por orificios de 1.5 a 2mm y un insecto de 3mm a 5mm, los daños ocasionados por este insecto no representa riesgo estructural ya que su ataque es siempre perimetral.

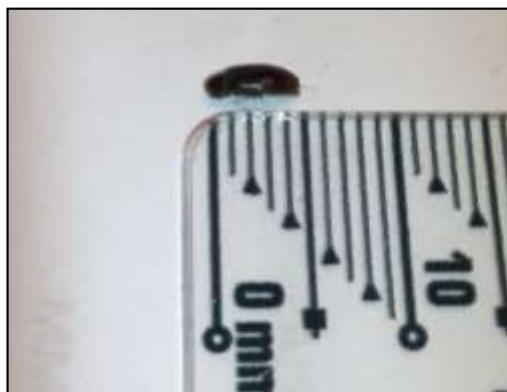
Imagen 3.7.- Insecto Anóbido - Carcoma
Fuente: Propia

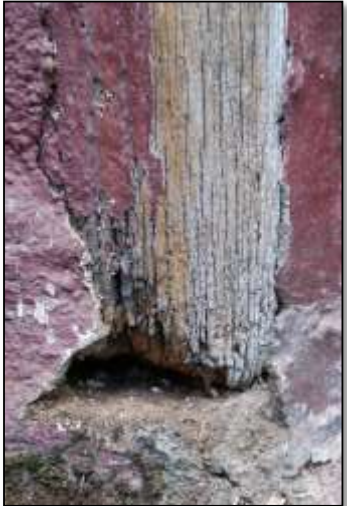
Nro.
				2/6		
REFERENCIACIÓN						
ZONA:	Patio central	ELEMENTO:	Columnas	SECCION:	20 X 20 cm	
DIAGNÓSTICO						
LESIÓN			ORIGEN			
FÍSICA	Humedad capilar		Las columnas han sido cubiertas con mortero por lo que el agua de lluvia y de escorrentia no pudo ser evaporada de manera normal, ocasionando el aumento del grado de humedad.			
QUÍMICA	-----					
MECÁNICA	Fendas por secado					
BIÓTICAS	Hongos de pudrición					
ABIÓTICAS	-----					
IMPORTANCIA			EFECTOS SECUNDARIOS			
BAJA	MEDIA	ALTA	Al contener un elevado nivel de humedad a generado el crecimiento de plantas y que la humedad se expanda a zonas aledañas.			
Su importancia es media alta, ya que existe algunas columnas que presentan un alto contenido de humedad y una avanzada pudrición en sus bases.						
FOTOGRAFÍA			CONTENIDO DE HUMEDAD

En estas columnas se realizó varias mediciones del contenido de humedad, la primera en la base, luego a 15cm de la misma, después a 20cm y 50cm respectivamente, esto con la finalidad de deducir a que altura el elemento alcanza el equilibrio higroscópico, llegando a identificar que aproximadamente esta alrededor los 50cm.

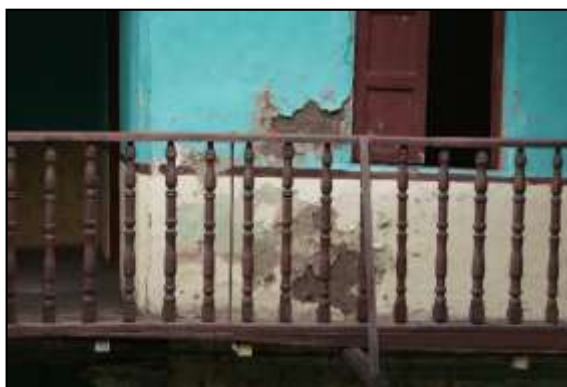
Imagen 3.8.- Daño en revoque
Fuente: Propia

Los daños ocasionados en revoques generalmente ocurren por acción del agua lluvia que incide directamente en el muro, esto combinado con la acción del sol, ocasiona la aparición de fisuras que ayudarán al ingreso de agua por filtración ocasionando una mayor zona de desprendimientos.

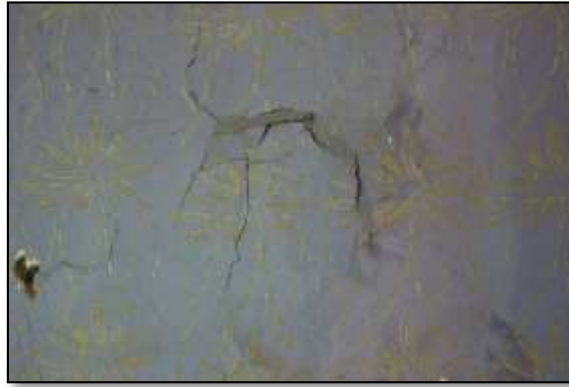
Durante el proceso de evaluación de la vivienda se encontraron dos puntos más que presentan lesiones semejantes, todas ellas están ubicadas en paredes del patio central, estas paredes durante los días de lluvia reciben mayor cantidad de agua comparando con las otras exteriores.

Imagen 3.9.- Daño en revoque
Fuente: Propia

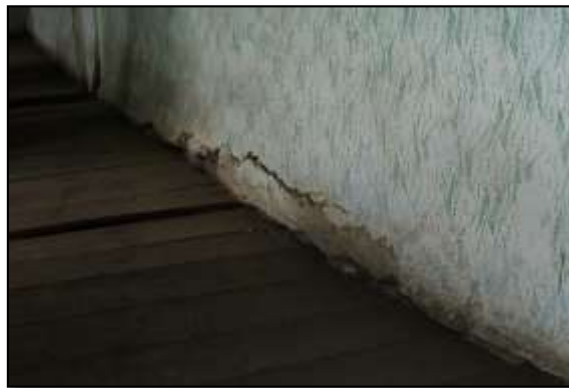
Imagen 3.10.- Daño en la base del muro
Fuente: Propia

En lo que respecta a daños en las zonas interiores del inmueble se pudo observar un abombamiento a nivel de la base del muro, claramente en esta zona se puede percibir presencia de humedad.

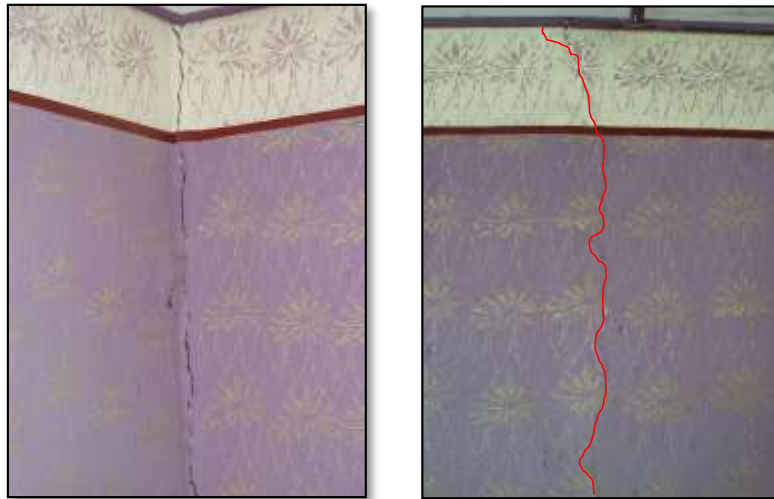
Imagen 3.11.- Fisuras verticales
Fuente: Propia

En el proceso de evaluación se encontró en algunas zonas la presencia de grietas y fisuras verticales, como se indica en las fotografías la primera grieta está ubicada en el encuentro tipo T de los dos muros, y la segunda se encuentra ubicada en la parte central considerando la longitud total de la habitación.

En lo que respecta a la lesión en el encuentro de los dos muros suele estar asociada al desplome de uno de ellos o también a la falta de llaves durante el proceso constructivo, otra de las posibles causas es la falta de conexión entre los muros tal como se indica en las imágenes siguientes:

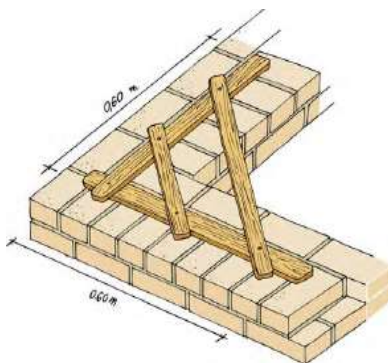
Imagen 3.12.- Refuerzos para esquinas (llaves)

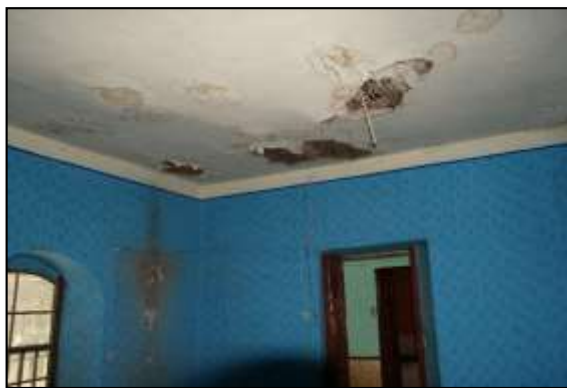
En este tipo de construcciones es muy normal que el origen de las lesiones se deba al deterioro de la cubierta y de los elementos estructurales de madera, también puede ser ocasionado por humedades de infiltración que afectaría directamente a la cimentación y a la base de los muros por capilaridad.

Imagen 3.15.- Daños en cielo raso por deterioro de cubierta
Fuente: Propia

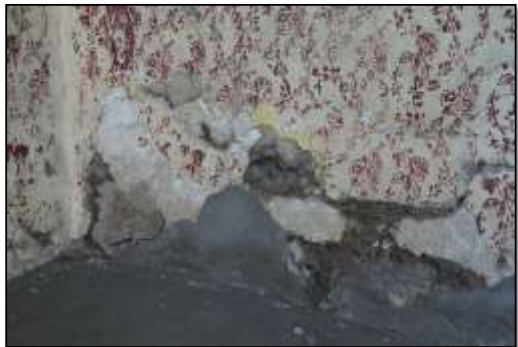
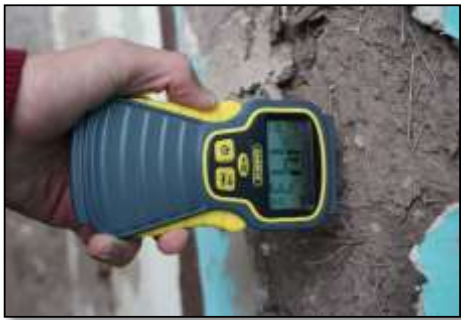
Nro.
				3/6		
REFERENCIACIÓN						
ZONA:	Planta baja	ELEMENTO:	Muro de carga	SECCION:	60cm	
DIAGNÓSTICO						
LESIÓN			ORIGEN			
FÍSICA	-----		El origen posiblemente obedece a un asentamiento a nivel de la base del muro, generando la grieta principal y posteriormente perdida de sección transversal por desprendimientos parciales de adobe.			
QUÍMICA	-----					
MECÁNICA	Pandeo - fisuras por carga					
BIÓTICAS	-----					
ABIÓTICAS	-----					
IMPORTANCIA			EFECTOS SECUNDARIOS			
BAJA	MEDIA	ALTA	El tratarse de alguna falla activa puede incurrir en la inestabilidad del muro y a su vez la deformación de los elementos estructurales horizontales			
Su importancia es media considerando que es una lesión que puede progresar e involucrar a mas elementos del inmueble. Se debería evaluar si la falla sigue activa o fue por humedad accidental

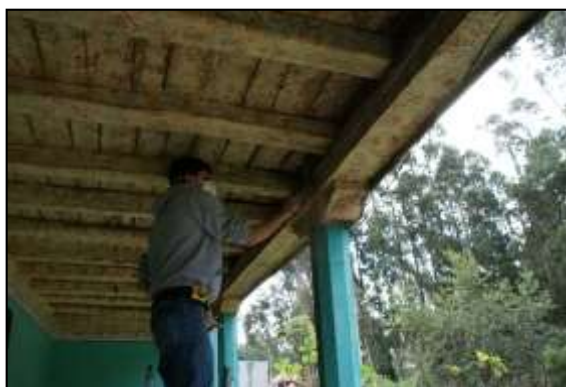
Los análisis realizados tenían como objetivo la obtención de datos sobre el estado de conservación de la madera, para ello se realizó lecturas del contenido de humedad en piezas seleccionadas por un muestreo, además, se realizó una limpieza y cepillada para poder observar si las vigas y viguetas presentaban algún daño de tipo biótico, y en las piezas que permitían ser evaluadas se tomó datos de las cabezas de las vigas.

Imagen 3.16.- Proceso de limpieza y toma de datos
Fuente: Propia

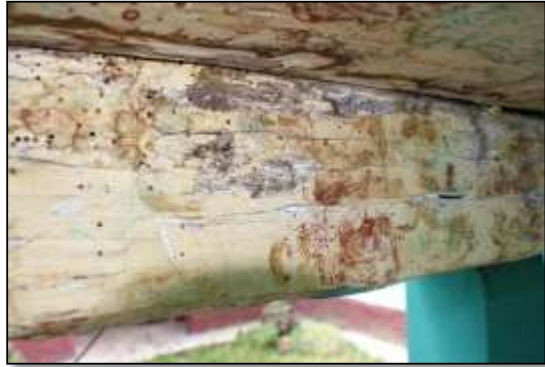
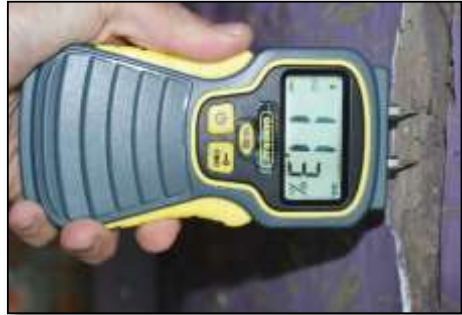
Nro.
				4/6		
REFERENCIACIÓN						
ZONA:	Entrepiso	ELEMENTO:	Vigas	SECCION:	18x16	
DIAGNÓSTICO						
LESIÓN			ORIGEN			
FÍSICA	Suciedad		El origen del ataque de anóbidos suele presentarse el elementos con un contenido de humedad algo elevado. Tambien suele presentarse en maderas que no han sido secadas correctamente			
QUÍMICA	-----					
MECÁNICA	Fendas por secado					
BIÓTICAS	Presencia de carcoma - 30% aprox.					
ABIÓTICAS	-----					
IMPORTANCIA			EFECTOS SECUNDARIOS			
BAJA	MEDIA	ALTA	Es frecuente que el ataque de carcoma esté ligado a pudriciones previas, ya que la acción del hongo facilita la digestión de la madera.			
Su importancia es baja ya que la madera no presenta lesiones de mayor interes.						
FOTOGRAFÍA			CONTENIDO PROMEDIO DE HUMEDAD

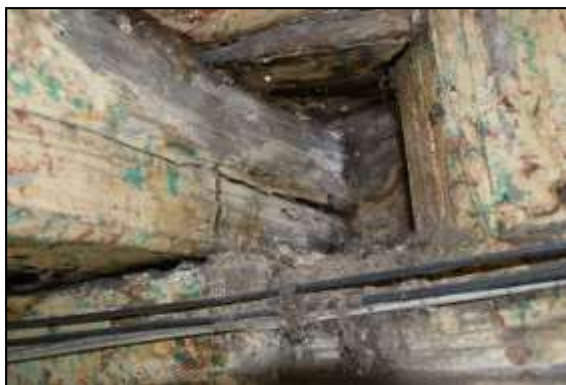
presenta mayor porosidad y capacidad de absorción de agua. La mayor retención de humedad facilita el desarrollo de los hongos de pudrición, por tal motivo la degradación de la pieza suele iniciarse o agravarse en las testas.

Imagen 3.17.- Cabeza de viga
Fuente: Propia

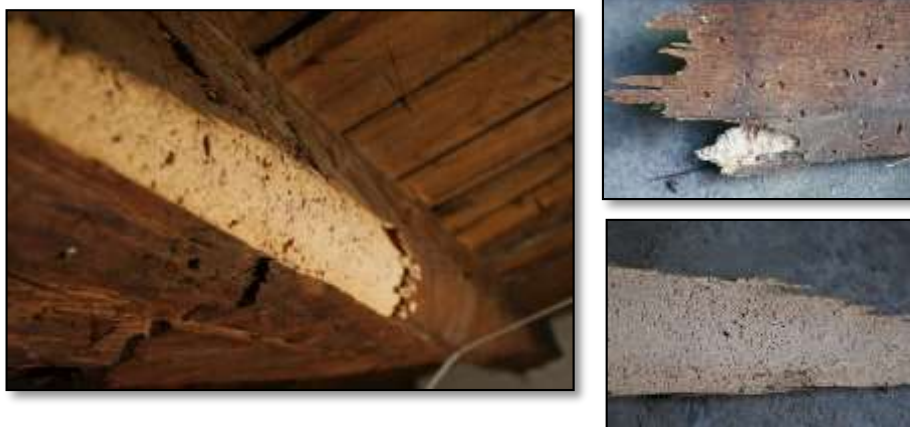
Las cabezas que están empotradas en los muros tienen un porcentaje del contenido de humedad ligeramente más alto promediado en un 13.2%, debido a que en las habitaciones donde inciden estos elementos no cuenta con una correcta ventilación, y en estos casos el nivel de deterioro por carcoma es más evidente, tal como se aprecia en la siguiente fotografía.

Imagen 3.18.- Viga con mayor humedad y presencia de carcoma
Fuente: Propia

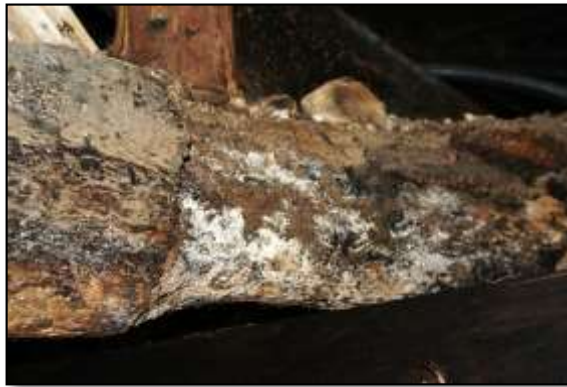
En otra de las viviendas visitadas, la cual está en un proceso de restauración y adaptación a nuevo uso, se pudo observar que el nivel de daño en las cabezas de las vigas es mucho mayor, en este nuevo caso en particular se debe a que la estructura de cubierta de la vivienda había fracasado en su totalidad, dejando expuestos los muros a la acción de la lluvia, generando así un nivel alto de deterioro tal como se indica en la imagen a continuación.

Imagen 3.19.- Pudrición en cabeza de viga.
Fuente: Propia – Casa del arco

En este caso se puede observar una combinación de lesiones, que a continuación se detallan:

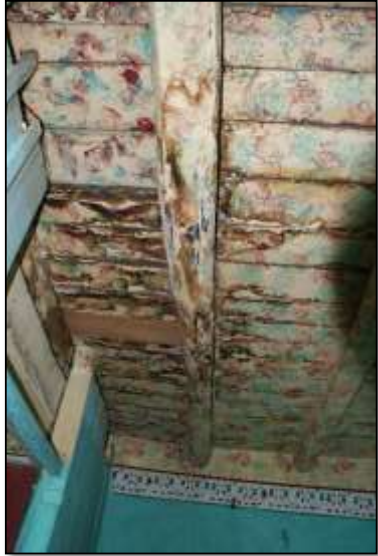
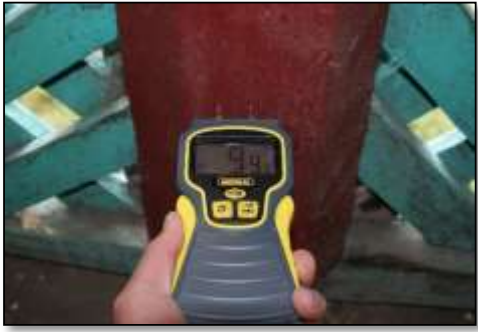
Nro.
				5/6		
REFERENCIACIÓN						
ZONA:	Entrepiso	ELEMENTO:	Viguetas	SECCION:	12x10	
DIAGNÓSTICO						
LESIÓN			ORIGEN			
FÍSICA	Suciedad - Humedad de filtración		El origen del ataque de anóbidos suele presentarse el elementos con un contenido de humedad algo elevado. Tambien suele presentarse en maderas que no han sido secadas correctamente			
QUÍMICA	-----					
MECÁNICA	Fendas por secado					
BIÓTICAS	Presencia de carcoma - 45% aprox.					
ABIÓTICAS	-----					
IMPORTANCIA			EFECTOS SECUNDARIOS			
BAJA	MEDIA	ALTA	Es frecuente que el ataque de carcoma esté ligado a pudriciones previas, ya que la acción del hongo facilita la digestión de la madera.			
Su importancia es baja ya que la madera no presenta lesiones de mayor interes.						
FOTOGRAFÍA			CONTENIDO PROMEDIO DE HUMEDAD

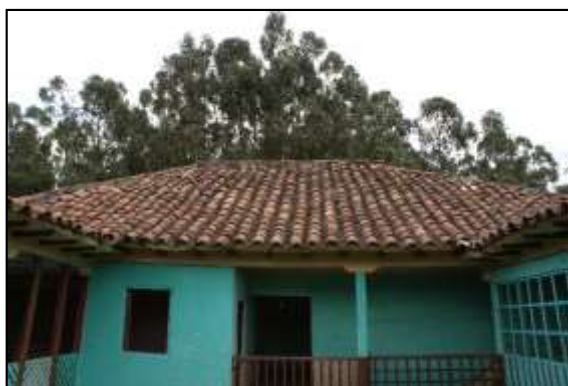
En la siguiente imagen se puede observar que debido a la existencia previa de grietas y humedades los elementos de revestimiento están desprendidos considerando que el material ligante es una capa de barro, el cual ha perdido toda capacidad adherente con el pasar del tiempo.

Imagen 3.20.- Elementos de cobertura sueltos.
Fuente: Propia

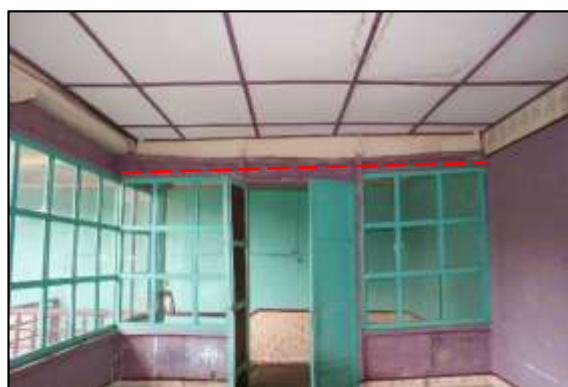
Como consecuencia de los daños en la cubierta, la afección y lesiones a otros elementos es consecuente de lo primero, tal como se observa en la imagen a continuación se puede indicar que el elemento estructural ha flejado.

Imagen 3.21.- Deformación en elemento estructural.
Fuente: Propia

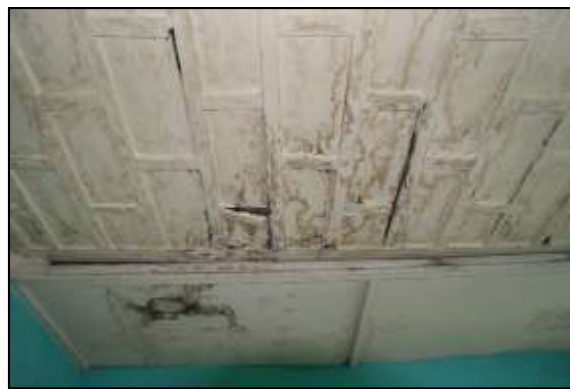
En el segundo tipo de terminado es mas notorio el daño ya que la absorcion de agua del barro es mucho mayor que de la madera y por ello al no poder evaporarse el agua con rapidez genera que el peso aumente provocando deformaciones y posteriormente el proceso de pudrición del carrizo y de las fibras vegetales usadas para el amarre.

Imagen 3.22.- Tabla y tapajunta. – daños por humedad
Fuente: Propia

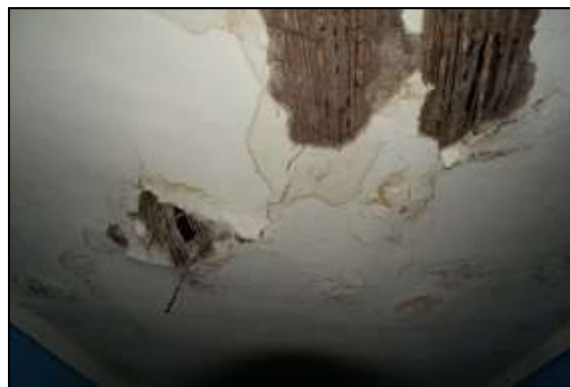
Imagen 3.23.- Carrizo con revoque de barro – daños por humedad.
Fuente: Propia

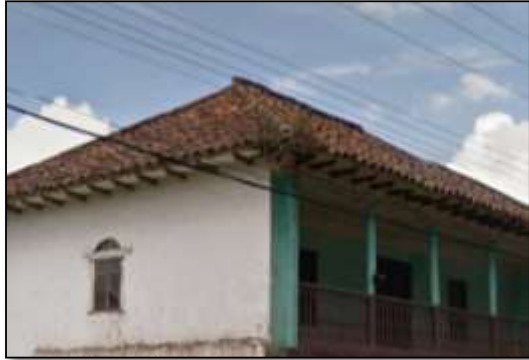
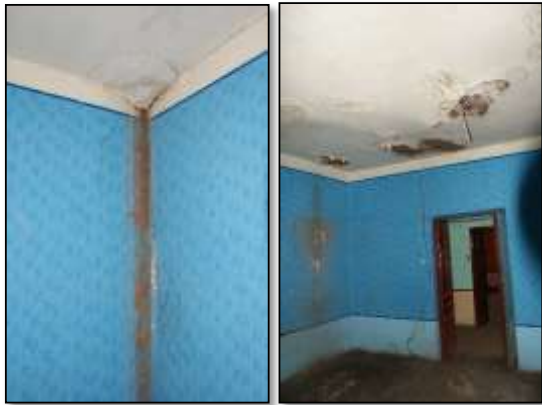
Cielo raso y muros

Nro. 6/6
REFERENCIACIÓN						
ZONA: Cubierta		ELEMENTO: General		SECCION: Varios		
DIAGNÓSTICO						
LESIÓN			ORIGEN			
FÍSICA	Humedad de filtración		La falta de mantenimiento y la vida util de los elementos ligantes (barro)			
QUÍMICA	-----					
MECÁNICA	Deformaciones (flecha)					
BIÓTICAS	Vegetal, carcoma, excremento					
ABIÓTICAS	-----					
IMPORTANCIA			EFECTOS SECUNDARIOS			
BAJA	MEDIA	ALTA	Al estar en pésimo estado la cubierta, el ingreso de agua lluvia afecta seriamente los muros y los elementos estructurales, poniendo así en riesgo la estabilidad del inmueble			
Se considera alta debido a que el estado de conservación es muy crítico tomando en cuenta las lesiones en muros por agua de infiltración y el deterioro de los elementos estructurales internos
