**RECUPERACIÓN MECÁNICA DE ELEMENTOS
ESTRUCTURALES EN SISTEMAS
CONSTRUCTIVOS TRADICIONALES PRESENTES
EN LA CIUDAD DE CUENCA – ECUADOR.**

TRABAJO DE FIN DE MÁSTER

POR: SANTIAGO MONTERO BERMEO

MASTER UNIVERSITARIO EN EDIFICACIÓN

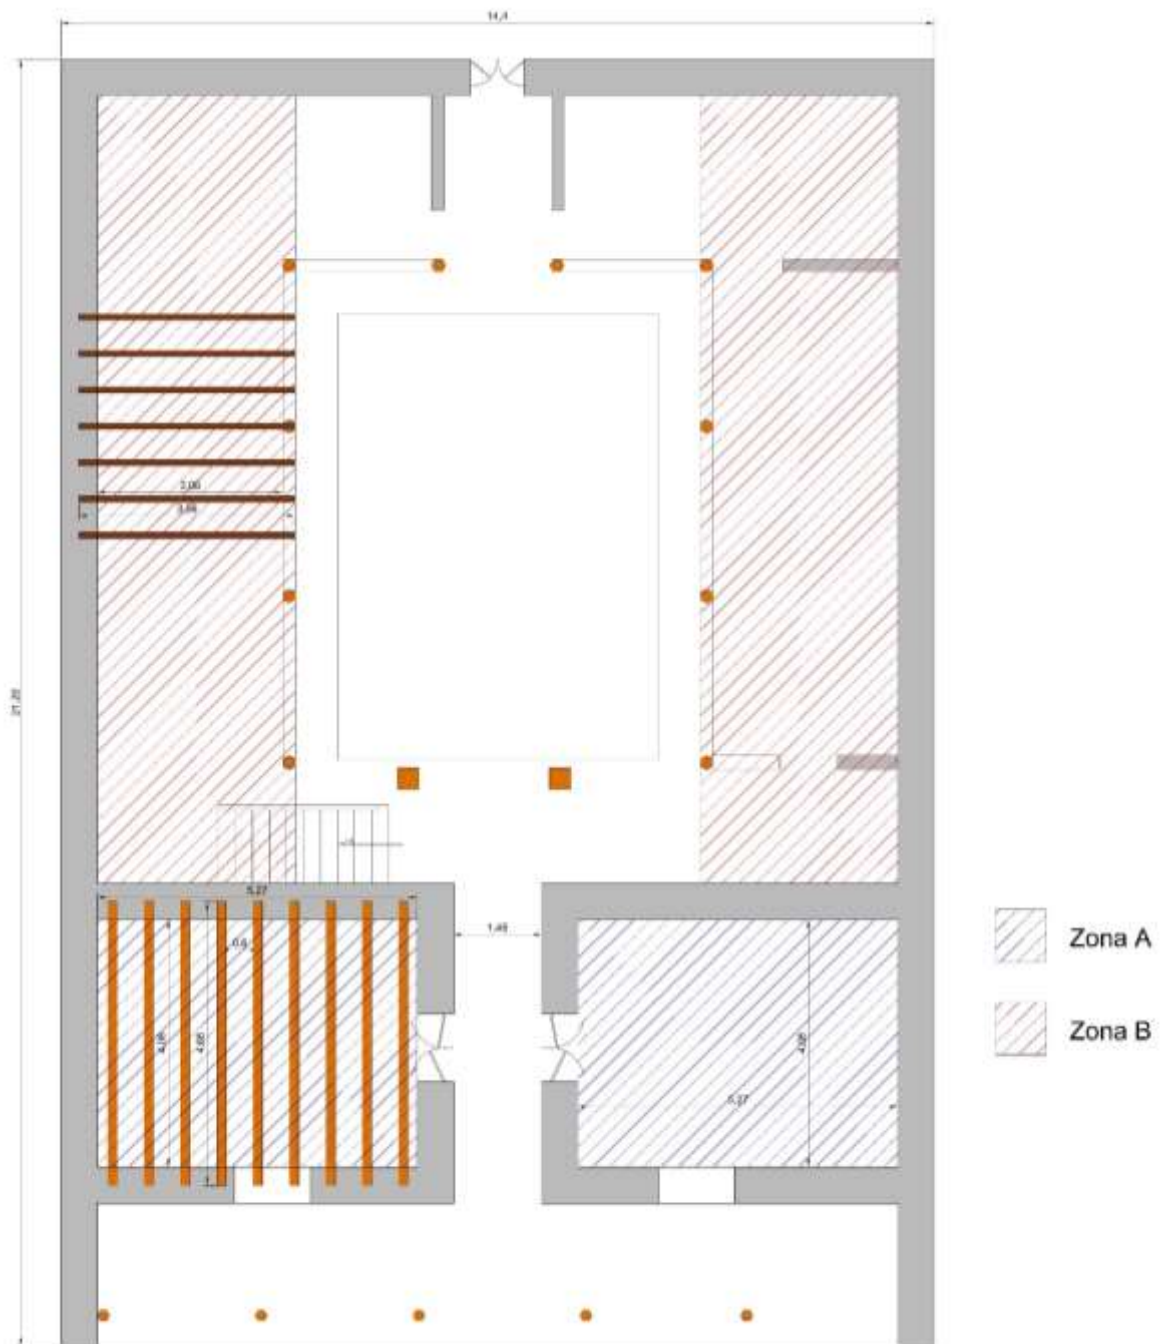
Imagen 4.1.- Identificación de zonas a evaluar.

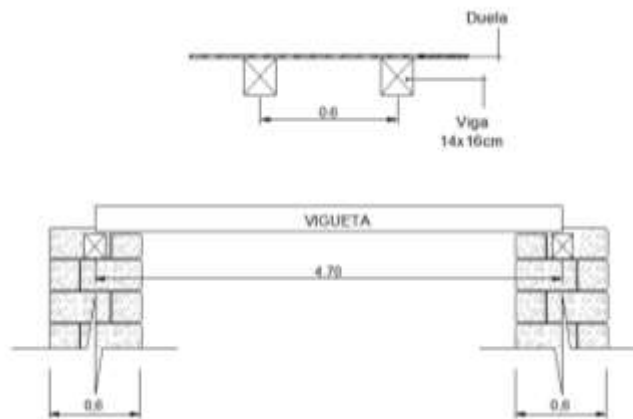
- Zona A

Imagen 4.2.- Detalle vigueta. Zona A.

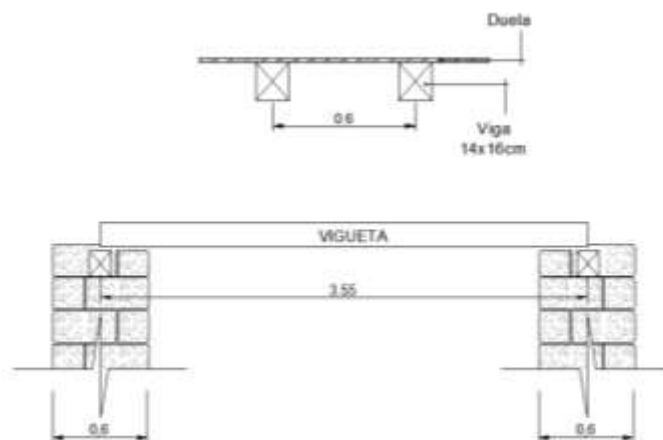
- Zona B

Imagen 4.3.- Detalle vigueta. Zona B.

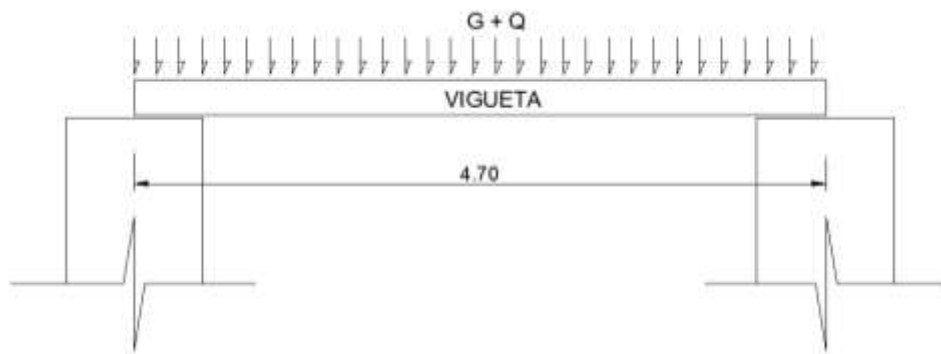
4.4.1 EVALUACIÓN DE LA VIGUETA ZONA A (CONDICIÓN ACTUAL)

- Sección 14x16cm
- Longitud entre ejes: 0.60m
- Longitud vigueta: 4.70m
- Clase de servicio: C1
- Clase resistente E28

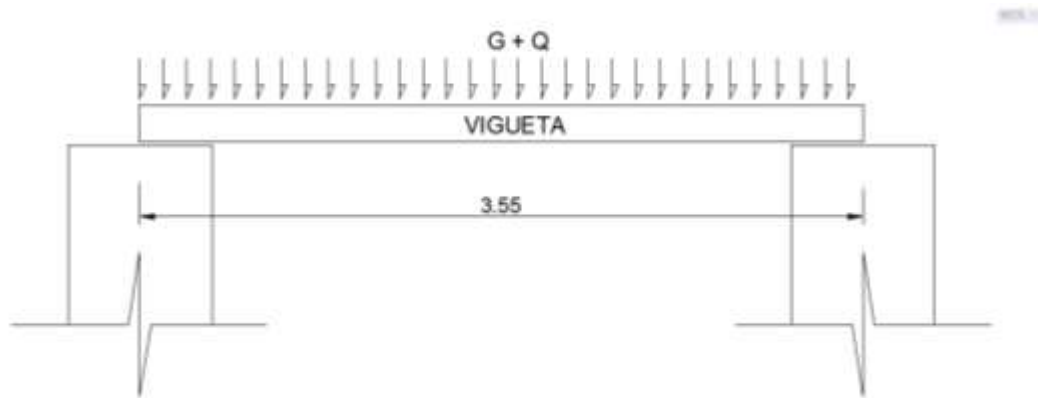
4.4.3 EVALUACIÓN DE LA VIGUETA ZONA B (CONDICIÓN ACTUAL)

- Sección 12x10cm
- Longitud entre ejes 0.60m
- Longitud vigueta 3.55m
- Clase de servicio: C1
- Clase resistente E28

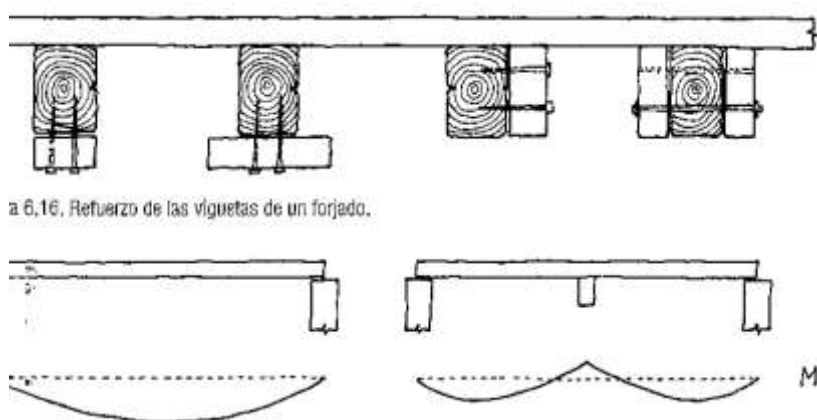
El problema que se presenta en este caso, es que, al no existir una regularidad en la dimensión de los elementos, la viga parteluz puede requerir el empleo de calzos y cuñas.

Imagen 5.1.- Soluciones con aporte de madera

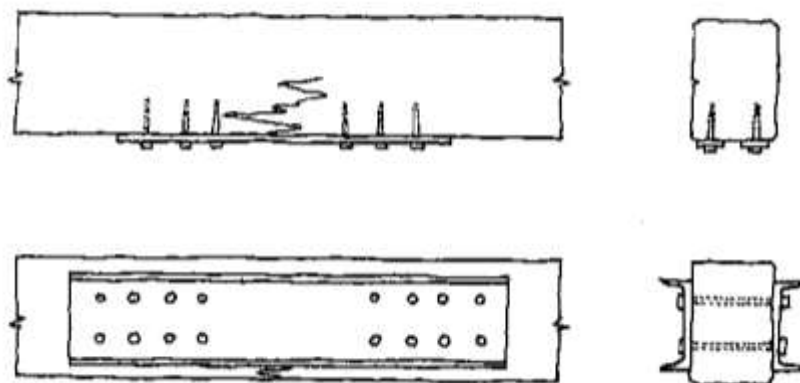
La utilización de perfiles metálicos y pletinas para la reparación de roturas de vigas es uno de los recursos más inmediatos que aparecen en la consolidación puntual de obras antiguas. Este proceso consiste en la recuperación de la continuidad de la viga mediante perfiles o pletinas adosadas que se unen a la madera mediante elementos de fijación mecánicos (pernos y tirafondos). El inconveniente que se presenta es que la entrada en carga del refuerzo exige cierta deformación de la unión, lo que conduce a una eficacia muy pobre del mismo; la sección gira y apenas admite carga.

Imagen 5.2.- Reparación puntual de rotura mediante pletinas.

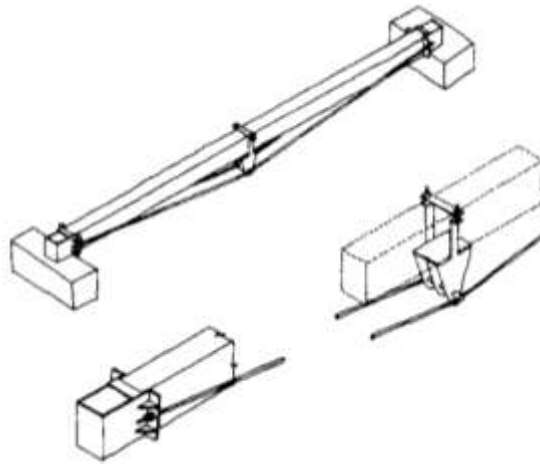
Imagen 5.3.- Refuerzo de viga mediante la disposición de un tirante inferior.

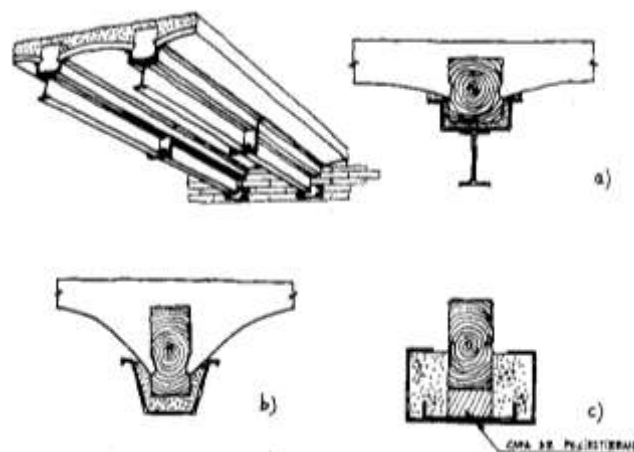
Imagen 5.3.- Perfiles metálicos para asumir la función de la vigueta de madera.

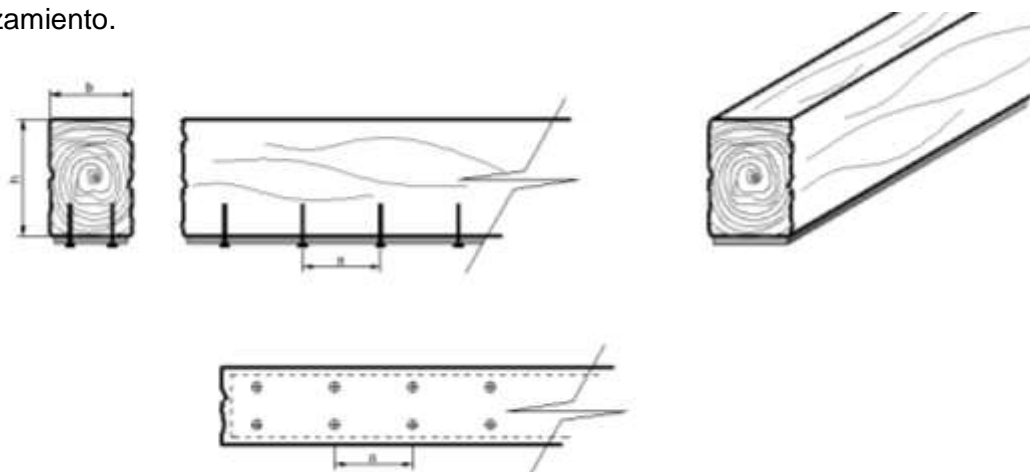
A continuación se detalla mediante un esquema el sistema aplicado para el reforzamiento.

Imagen 5.2.- Esquema de reforzamiento
Fuente: Propia
