CONSERVACIÓN Y RESTAURACIÓN DE ARQUEOLOGÍA INDUSTRIAL.

ESTADO DE CONSERVACIÓN Y PROPUESTA DE INTERVENCIÓN DE
UN CAÑÓN TAPA-PIQUERAS DE EL PUERTO DE SAGUNTO.

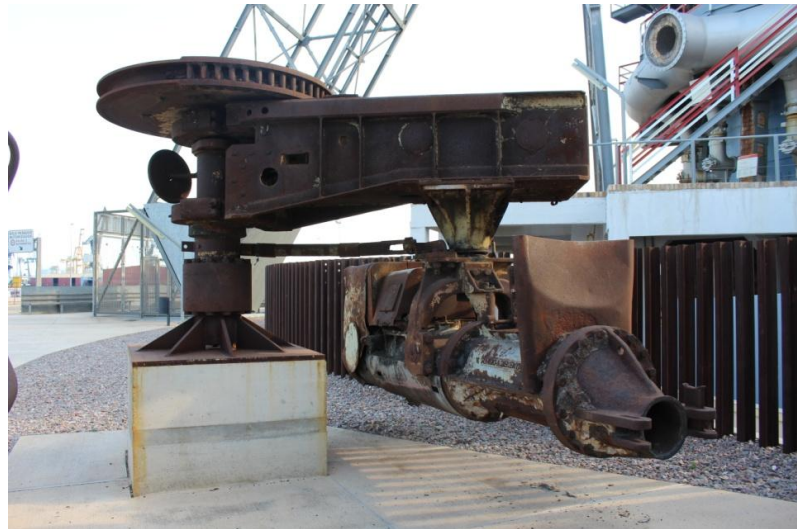
Figura 19: Cañón tapa-piqueras.

Visto ya el patrimonio industrial de la ciudad, se ha seleccionado una de las piezas que forma parte del conjunto que pone en valor el alto horno nº2, el cañón tapa-piqueras, para realizar un estudio del estado de conservación y una propuesta de intervención de la misma.

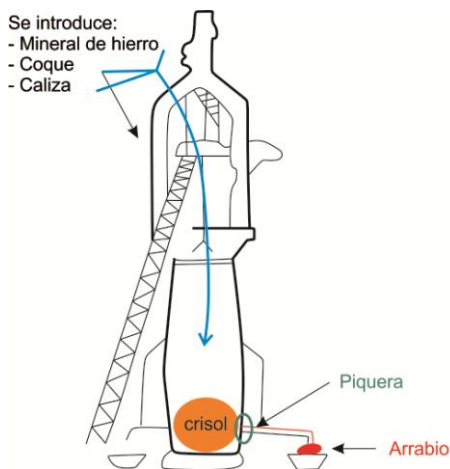
Figura 20: Mapa partes del Alto Horno

Una vez finalizado el proceso de elaboración del arrabio en el interior del horno (crisol), se pinchaba la piquera para qué, por ella, saliera el arrabio y la escoria⁴⁷; a este proceso se le llama sangría (Fig. 20). Por esta abertura, el arrabio se transporta a unas vagonetas situadas en la parte inferior, las cuales llevaban el arrabio a modelar y la escoria se desechaba.

La función del cañón tapa-piqueras es muy importante ya que si las

piqueras no se tapaban una vez acabada la sangría, no se podía realizar el proceso de formación del arrabio debido a que el horno no estaría totalmente cerrado.

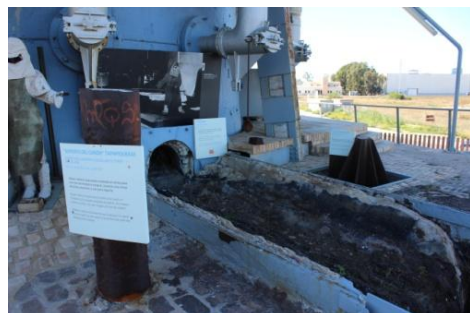
Figura 21: Base del Cañón tapa-piqueras.

En la parte izquierda de la figura 21, aparece el soporte del cañón tapa piqueras original.

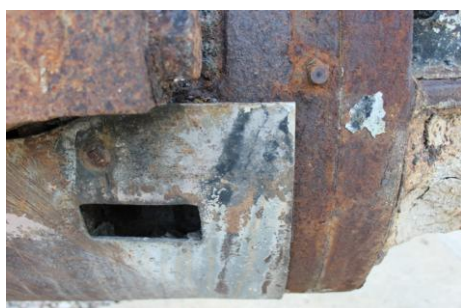
Figura 22: Diferencia entre la corrosión del hierro y del metal.

Esta herramienta está constituida por diversos tipos de metal. El material predominante es el hierro y la parte inferior, está recubierta por una lámina de aluminio además de una placa de hormigón que se entremezcla con el hierro. También, en las arandelas de algunas uniones y en la caja del motor, encontramos algunas piezas de cobre⁴⁸. Para realizar esta afirmación, nos hemos basado en un examen organoléptico con el cual hemos visto que la pieza no presenta las mismas alteraciones, aunque sí que ha estado toda la pieza expuesta a los mismos factores atmosféricos (Fig. 22).

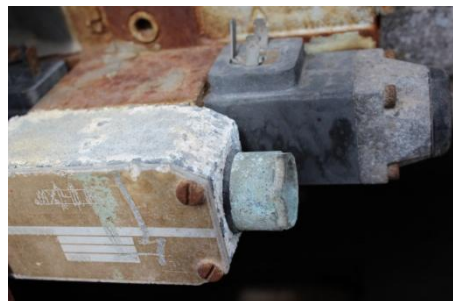
Figura 23: Detalle del motor.

En la parte móvil también encontramos el motor, el cual está situado en la parte posterior, y del que todavía podemos ver restos de piezas y de cableado (Fig. 23).

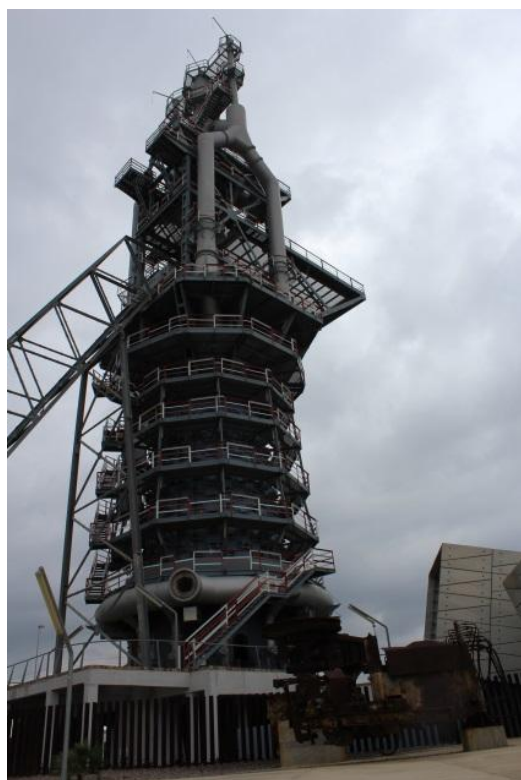
Cabe destacar que este cañón tapa piqueras se encuentra en una rotonda a los pies del Alto Horno Nº2, en la avenida Altos Hornos (Fig. 24). Esta localización está a escasos metros del mar, y en concreto al muelle de la ciudad (Fig. 25). Además se encuentra en una zona muy próxima al polígono industrial, donde se encuentran fábricas como la de fertilizantes, la térmica, la regasificadora o una cementera.

Figura 24: Pieza a los pies del alto horno nº2.

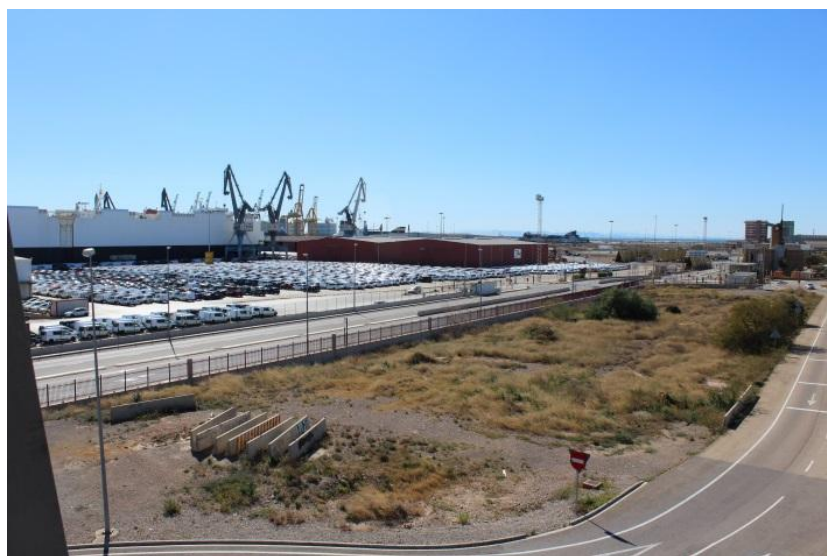
Figura 25: Vistas de los alrededores de la pieza (muelle).

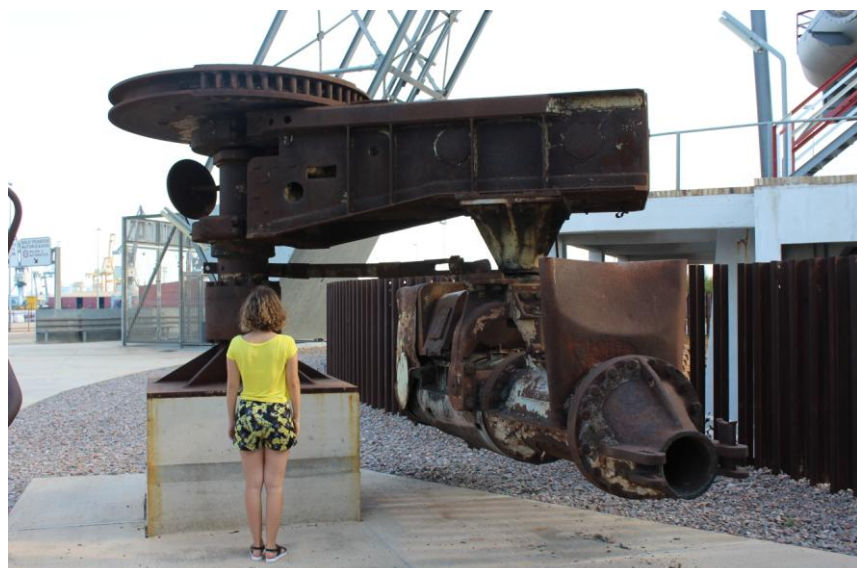
Figura 26: Detalle de las dimensiones.

En la figura 26 se muestra una comparativa real de las dimensiones de la pieza.

⁵⁰ Medidas tomadas desde el punto más alto al más bajo de la pieza.

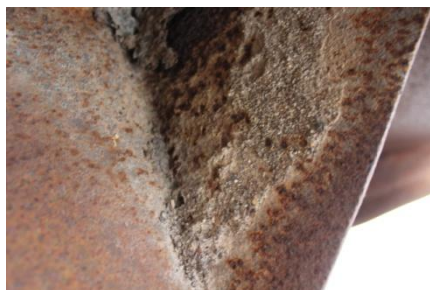
Figura 27: Detalle concreciones terrosas.

La acción del viento hace que las partículas suspendidas en el aire choquen contra la superficie metálica de la pieza y la abrasione, provocando desgastes o incluso deformaciones según el tamaño de las partículas que la golpeen. Además, estas partículas o pequeños objetos se pueden quedar depositados sobre la superficie de la pieza, pudiendo llegar a formar costras (Fig. 27).

En este caso, encontramos concreciones de polvo por toda la superficie de la pieza.

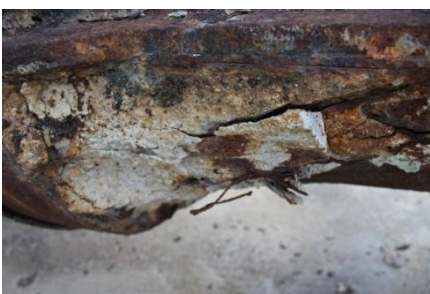
Figura 28: Detalle restos de hormigón.

En la parte inferior izquierda hay restos de hormigón recubriendo el metal original. No se ha podido determinar por qué solamente está recubierta esa parte de la pieza (Fig. 28). El hormigón, tiene iones Cl en su composición que contribuyen gravemente a la corrosión de los metales. En este caso el hormigón está en contacto total con el hierro por lo que supone un gran riesgo para la pieza⁵⁶.

Además, como se ha apuntado antes, encontramos hormigón en el pedestal al que está anclada la pieza, que debido a la corrosión del metal que sujeta, ha quedado teñido de un color ferroso poco estético.

Una vez consolidadas las zonas más débiles, se procede a la eliminación de las costras de hormigón, para evitar que haya un intercambio de iones cloro con la pieza y evitar así la corrosión que pueda producir. La eliminación se realizará mecánicamente mediante martillo y cincel y las capas más próximas al metal se eliminarán con aparataje eléctrico como microcinceles o vibroincisores de punta más fina para tener más precisión y no poner en riesgo el metal original.

Para acabar, debemos evitar el intercambio de sales del pedestal con la pieza. Para ello, podemos cambiar la pieza de hormigón por una de piedra ya que con ello conseguimos minimizar el traspaso de sales. También se puede impermeabilizar el pedestal con una capa de hidrofugante y con este proceso reutilizaríamos el pedestal de hormigón y sería más económico que el cambio.

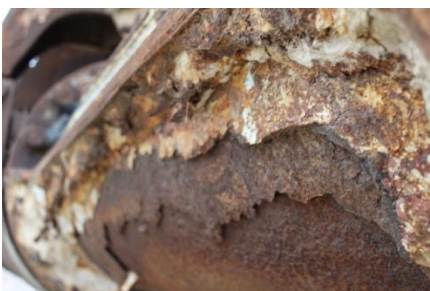
Figura 29: Detalle laminación.

En algunas zonas, sobre todo en la parte inferior, la superficie se ha ido laminando y desprendiendo por lo que la pieza presenta escamaciones (Fig. 29).

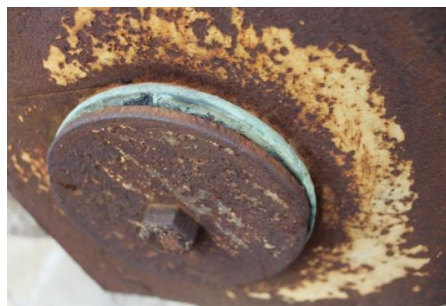
Figura 30: Detalle arandela de cobre.

Además encontramos algunos productos de corrosión como la goetita, que afecta con diferente uniformidad a toda la superficie de la pieza y que provoca que varíe la forma original de la pieza. También encontramos cloruros de hierro, sobre todo en las zonas y recovecos donde se pueda quedar el agua o la humedad estancada. Y cloruros de cobre en las arandelas constituidas de este material (Fig. 30).

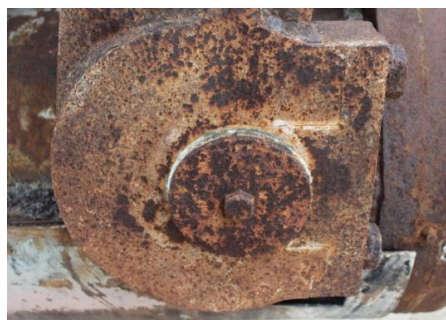
Figura 31: Detalle corrosión por punteado.

Esta corrosión es de tipo atmosférico y se ha producido por punteado que, al cabo del tiempo ha recubierto toda la superficie (Fig. 31).

Una vez realizada esta limpieza, se procederá a eliminar los productos de corrosión presentes en la pieza. Este proceso es muy delicado y deberemos tener mucho cuidado de no dañar el núcleo metálico. Como las dimensiones de la pieza son muy grandes y la superficie es muy heterogénea, necesitamos una herramienta que pueda llegar a todos los recovecos. Por ello, se han de emplear tratamientos que nos faciliten el trabajo como la proyección de abrasivo o la utilización de micro tornos y lijas eléctricas.

Una vez que la pieza está seca, se procede a realizar un proceso de inhibición para proporcionarle a la pieza estabilidad preventiva frente a los productos de corrosión no vuelvan a aflorar. Para ello se emplearía ácido tánico al 5% en solución hidroalcohólica⁶⁰. Se aplicará por impregnación mediante brochas.

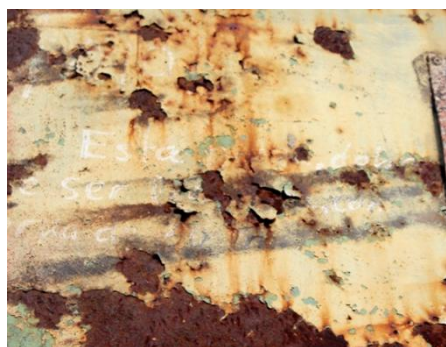
Figura 32: Detalle Inscripción.

Aunque los productos de corrosión han mermado la visión de la pieza, encontramos zonas en las que todavía se puede apreciar la pintura. En este caso diferenciamos dos capas, una más antigua de color gris y otra posterior de color amarillo. A pesar de esto, no se encuentra ninguna intervención anterior, aunque sí encontramos, en la parte superior; una anotación en color blanco sobre la pintura amarilla en la que se pueden distinguir algunas palabras lo que nos hace pensar que era una anotación a posteriori, probablemente para saber cómo tenía que ser montada la máquina (Fig. 32).

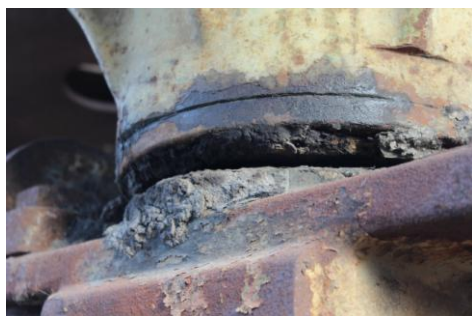
Figura 33: Detalle grasa seca del engranaje.

Dentro del orificio de salida del cañón, aún quedan restos de la masa seca que se empleaba para tatar la piquera, y en las zonas de engranaje, hay restos de grasa ya seca (Fig. 33).
