TFG

LOS SIG APLICADOS AL ANÁLISIS DE LOS DAÑOS EN EL CONJUNTO PICTÓRICO SANTA MARÍA DE MAÑÓN (A CORUÑA)

Para ello nos centramos en un caso de estudio y la obtención de diagramas a partir de nueva tecnología, donde se ordenan y cuantifican los daños encontrados en la pintura mural procedente de la iglesia de Santa María de Mañón, situada en el Campo da Feira de Caión en la provincia de A Coruña (Concello de Mañón).

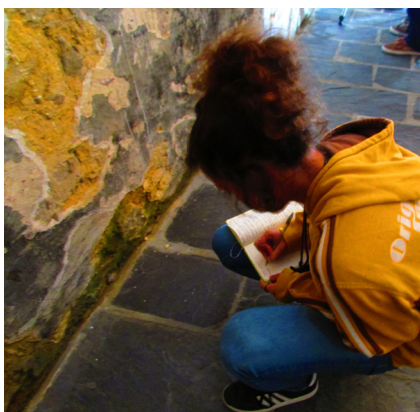
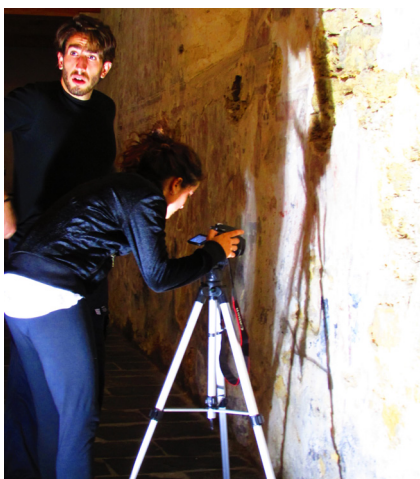
Fig.- 4. Obtención de información

Fig.- 5. Proceso fotográfico

A continuación se muestra una breve introducción a los procesos llevados a cabo para la elaboración de este trabajo. Se han realizado previamente *in situ*, con la toma de imágenes y medidas necesarias para la obtención del diagrama de daños (Fig.4-5). Seguidamente, se ha realizado una búsqueda de información exhaustiva gracias a la ayuda de todos los compañeros a través de entrevistas realizadas a los habitantes del Concello de Mañón, a la restauradora Blanca Besteiro y mas documentación que se ha podido conseguir a posteriori a través de documentos y revistas. El trabajo se basa en documentar la obra, para dejar constancia de toda la vida de la iglesia, tanto de la estructura original, como de los cambios sufridos, además de todos aquellas transformaciones debidas a cambios climáticos o antrópicos que la iglesia sufrió a lo largo de su historia.

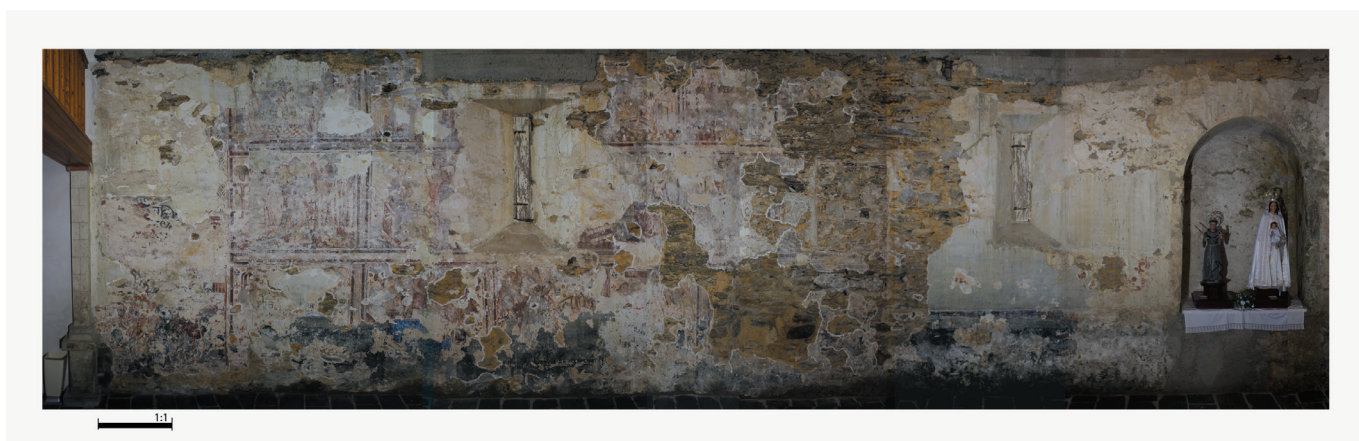
Fig.-10 Fotografía principal

En este caso la fotografía principal (Fig.-10) con la que se inicia nuestro mapa no solo ayuda a la aportación de documentación que se puede almacenar, si no que llega a formar parte del tratamiento y exportada para poder realizar los mapas. Por tanto para poder ajustar y modificar las imágenes para seguir con la aplicación SIG se hace uso de un ordenador Asus X54C.

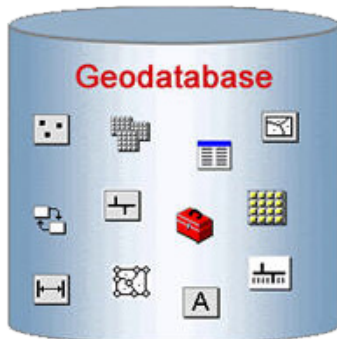
Fig.-13 Herramientas Geodatabase

ArcGis® posee un formato propio que se llama la Geodatabase esta puede almacenar toda la información en distintos elementos raster¹³ como puntos, líneas y polígonos (Fig.-13) ,así se podrán ir creando lo *shapes* (constituye un formato vectorial de almacenamiento digital) en un mismo archivo ordenadamente por su tipología y temática. Los shapes se guardan distintamente en diferentes archivos, en primer lugar (.shp) este archivo almacena las entidades geométricas de los objetos (.shx) hace el mismo proceso pero con el índice de las entidades geométricas y por ultimo (.dbf) el cual almacena los datos y atributos de cada objeto. En este caso nos interesa el Raster Dataset ya que es capaz de recoger archivos como imágenes jpg. La función de las Geodatabases son importantes cuando necesitamos difundir el proyecto o darlo a conocer, si esta bien organizada la información será muy accesible compartir los archivos del proyecto.¹⁴

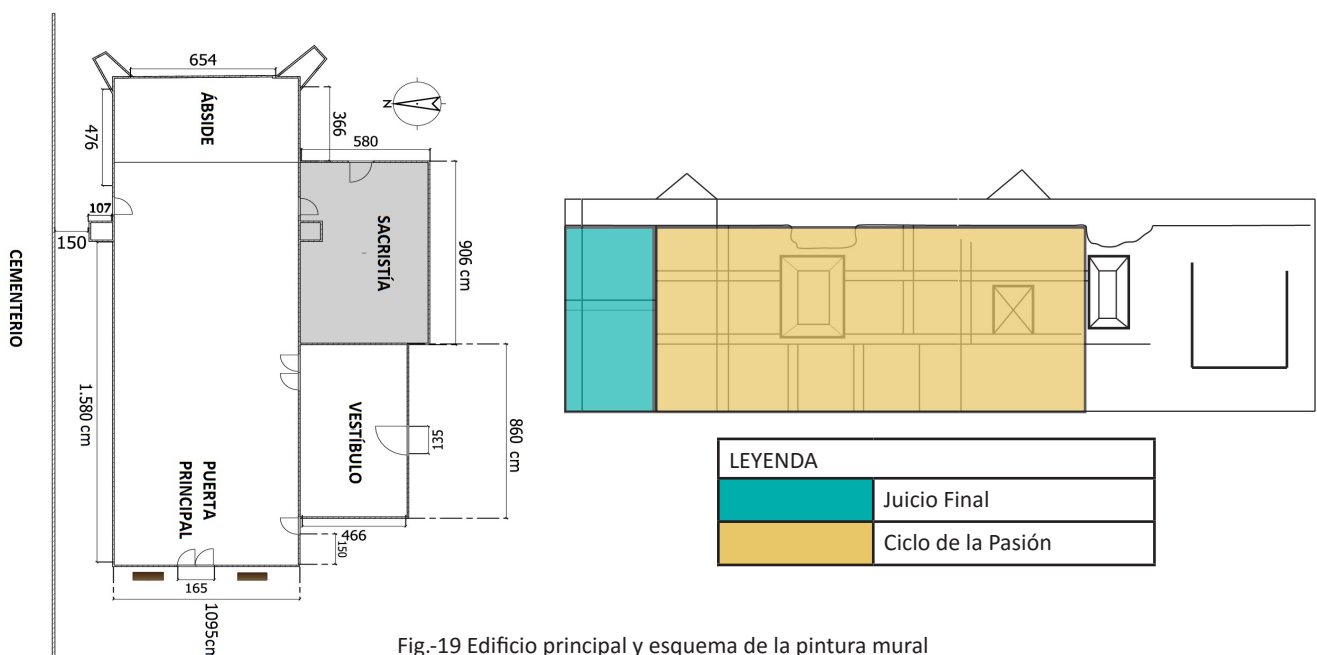
Fig.-19 Edificio principal y esquema de la pintura mural

En este trabajo, se muestra la combinación de las nuevas tecnologías con los SIG, se escoge una pintura mural del interior de la Iglesia de Santa María de Mañón, como ya se ha dicho situada en el Campo da Feira de Caión en la provincia de A Coruña (Concello de Mañón). Estas pinturas fueron descubiertas en el 1991, se observan dos escenarios en la pintura por un lado el Juicio Final, S.XVI y por otro lado el Ciclo de la Pasión datado a finales del S.XV, rey presentado por 15 escenas. Ubicamos las pinturas en la pared Norte de la iglesia (Fig.-19).²²

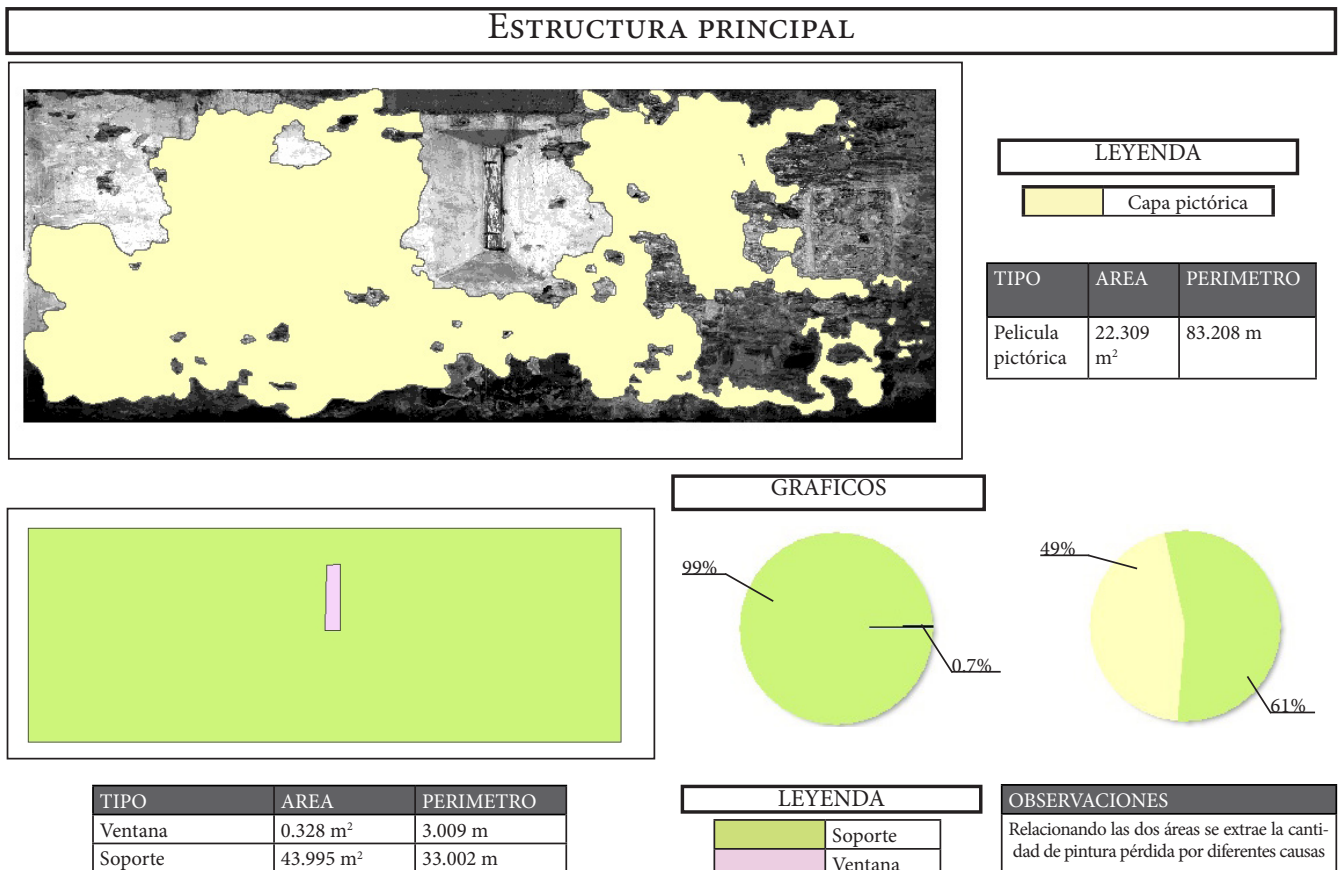
Fig.-30 Ficha estructura principal

Como ya hemos visto la obtención de información que se consigue a través de los SIG es la ubicación dentro del soporte, el área y su perímetro. Por ello en primer lugar se ha establecido un diagrama para obtener el área del soporte (Fig.-30) de la pintura mural esta tiene un total de 43,995 m² se observa que en el centro de esta capa, a la que llamamos soporte contiene una ventana que solo ocupa el 0.7% del área total, como resultado de área evitando la ventana se obtiene 43.667 m².

TIPO	AREA	PERIMETRO
Ventana	0.328 m ²	3.009 m
Soporte	43.995 m ²	33.002 m
