ESTUDI DEL ESTAT DE CONSERVACIÓ I PROPOSTA D'INTERVENCIÓ DE LA PINTURA MURAL “EL NEPTÚ” DE ALFREDO CLAROS I GARCÍA EN L'ATENEU SUECÀ DEL SOCORS.

Presentat per Laura Mañez Sendra.
Tutor: M^a Antonia Zalbidea Muñoz

Facultat de Belles Arts de Sant Carles
Grau en Conservació i Restauració de Bens Culturals.
Curso 2015-2016

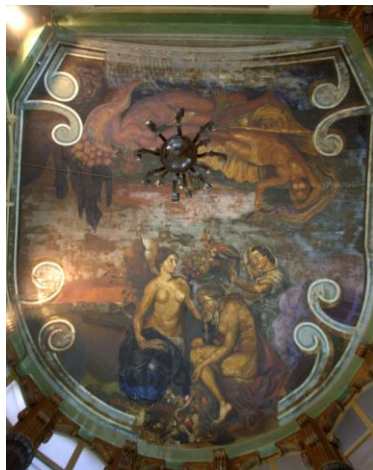
Fig.11. "El Neptú" de Alfredo Claros García en Ateneo Sueco del Socorro. 1935. Pintura mural. Font: L. Mañez (2016).

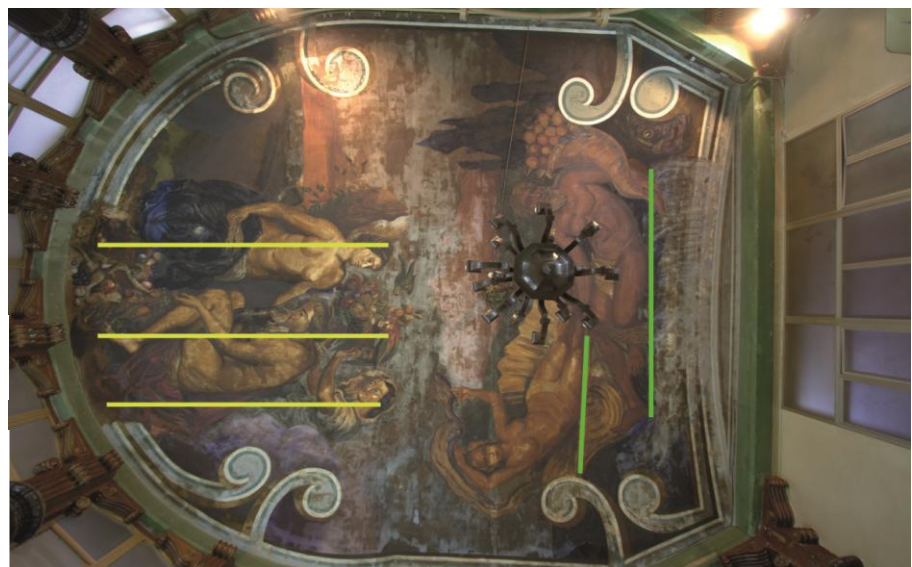
- Escena 1 composició horitzontal.
- Escena 2 composició vertical.

Fig. 14. Línies mostrant la composició de l'obra "El Neptú" en les dos escenes. Font: L. Mañez (2016).

Finalment pel que fa a la composició, aquesta es troba equilibrada i està dividida en dos escenes que es complementen entre si, per la repetició d'objectes com "la banya de l'abundància"²³ i les espigues, i la contraposició entre els colors i la composició. D'una banda, a la zona on apareix Posidó i Anfitrite, fig. 14, predomina una estructura horitzontal on fa servir colors càlids, que proporcionen a l'obra força, emotivitat i acostament a l'espectador.

I d'altra banda, al sector on es mostra representada Deméter al costat d'altres figures femenines, fig.14, preval una disposició vertical i l'ús de colors freds que atorguen un valor intel·lectual i un distanciament a l'assistent.

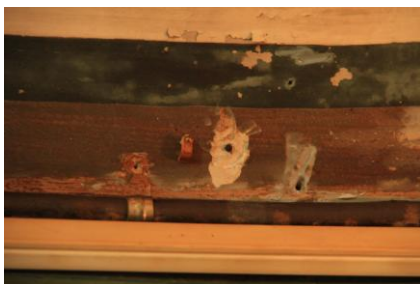
Fig. 17. Zona on s'ha extret l'arrebossat per a efectuar la dissolució.
Font: L. Mañez (2016).

Per a mesurar el pH²⁷ de la capa de preparació de la pintura mural, s'ha tret una mostra del morter d'un dels orificis que antigament subjectava un cable de l'instal·lació elèctrica, fig.17. S'ha amidat el pH del morter per saber si es àcid, basic o neutre. A demés el pH ens ajuda a conèixer els materials constitutius del morter, ja que es conegut el calci produeix un valor de pH (12), i els valors baixos de pH (8), son produïts per algeps.

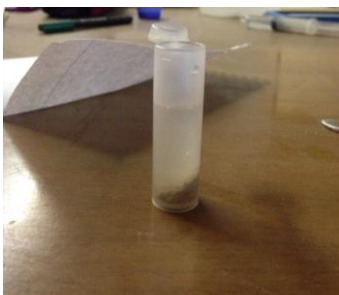
Fig. 18. Dissolució morter de guix i aigua destil·lada.
Font: L. Mañez (2016).

Per a efectuar el mesurament s'ha omplert un tub d'assaig amb aigua destil·lada, fig.18, la qual s'ha mesurat el seu pH, per tal de marxar d'una mesura pH base²⁸. A continuació amb l'arrebossat, s'ha realitzat una dissolució amb 10ml d'aigua destil·lada.

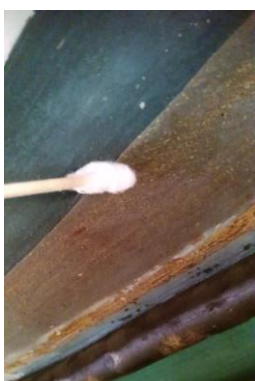
Fig. 22. Rodat amb hisop de cotó, impregnat amb una de les mescles del test de Wolbers.
Font: L. Mañez (2016).

S'han realitzat proves de solubilitat, en una zona de la pintura mural on era més fàcil accedir-hi. L'assaig s'ha efectuat mitjançant rodats amb hisop de cotó impregnat amb dissolvents, fig.22. Els solvents escollits són aquells, que componen un dels tests de Wolbers²⁹, el qual empra Mineral Spirits (solvent de baixa polaritat), Isopropanol (solvent d'alta polaritat) i Acetona (solvent d'alta polaritat), purs o barrejats entre si (MS-Isopropanol i MS-Acetona). Els tests s'han efectuat en una zona

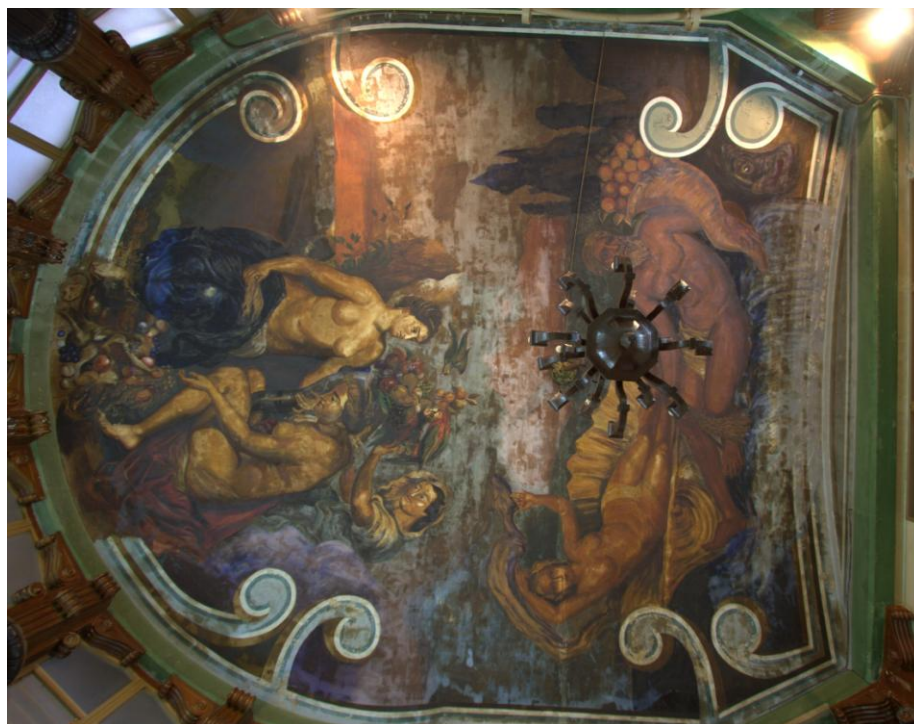
Fig.25. Vista general de la pintura mural.
Font: L.Mañez.(2016)

Mitjançant un exhaustiu examen visual i tècnic de la pintura mural, fig.25, s'ha pogut observar que l'obra mural presenta un avançat estat de deteriorament, provocat per diverses patologies que es troben per tota la pintura i que estan causades majoritàriament, per fenòmens extrínsecs.

La principal causa de deteriorament i que es presenta de forma general a la superfície de l'obra, és la derivada de l'acció indirecta de l'home, que al llarg dels anys ha provocat una acumulació de brutícia derivada de les partícules en suspensió i del fum del tabac i d'altra banda una actuació directa que prové dels repints i els orificis d'antigues i actuals instal·lacions elèctriques.

Finalment trobem descamació, faltants i microcraqueladura de la superfície pictòrica.

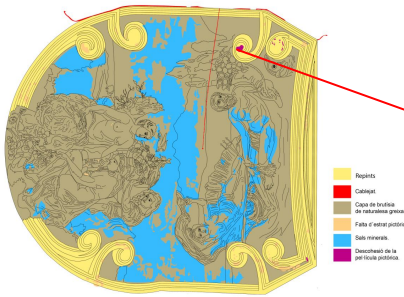
Fig.29. Descohesió de la pel·lícula pictòrica en forma de escames.
Font: L. Mañez (2016)

També aquesta mostra descohesió de la superfície pictòrica, en forma de petites escames, sobre tot en la zona que es més fàcil accedir i està repintada fig.29.

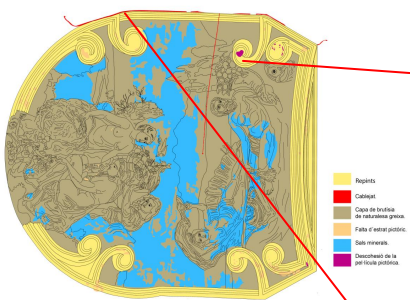
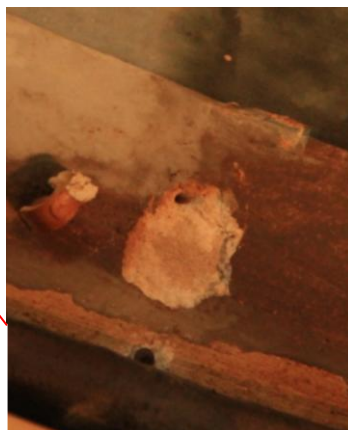
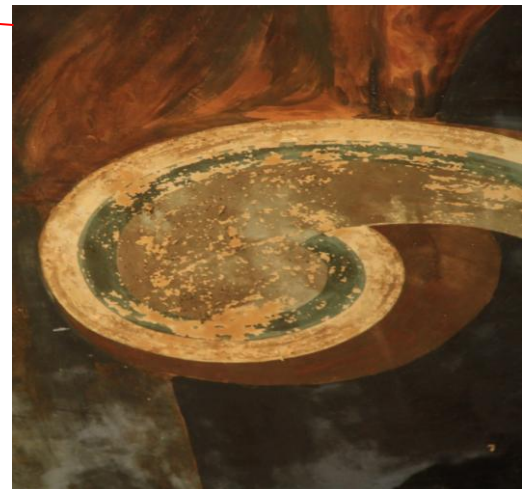
Fig.30 i 31. Llacunes de pel·lícula pictòrica e imprimació.
Font: L. Mañez (2016)

Finalment es contemplen nombroses llacunes on falta la pel·lícula pictòrica o fins i tot en els llocs on hi havia l'instal·lació elèctrica no hi ha capa de morter, fig.30 i 31.

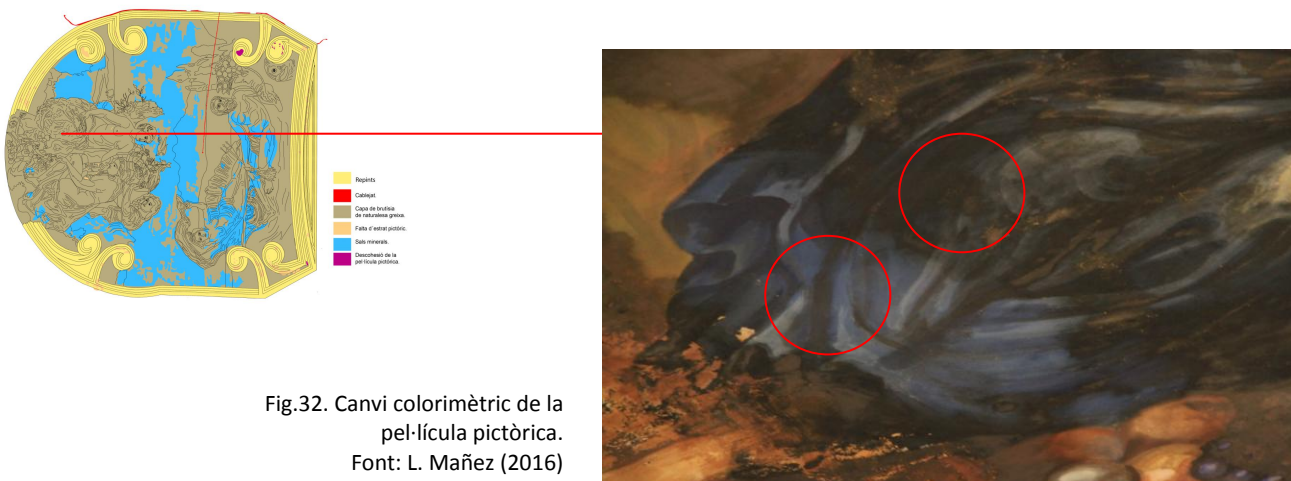
Fig.32. Canvi colorimètric de la pel·lícula pictòrica.
Font: L. Mañez (2016)

A causa d'això, el primer deteriorament que s'observa en l'obra és un canvi colorimètric, en les vestidures i extremitats dels personatges entre els quals es troba Demeter, fig.32.

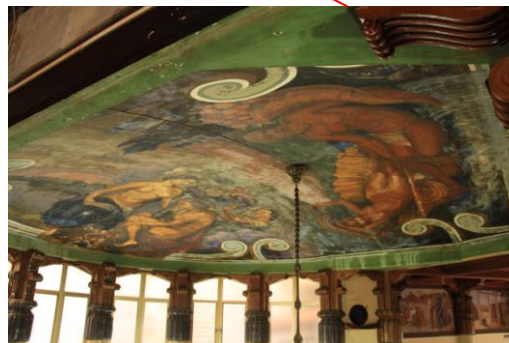
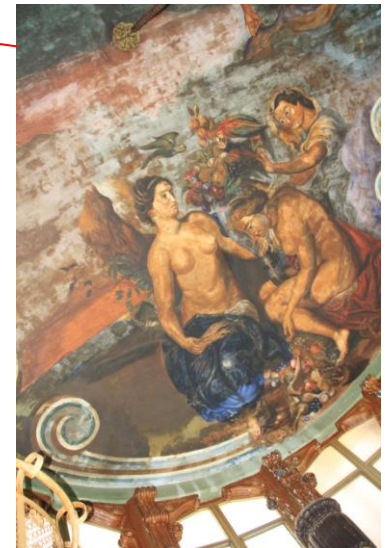
Fig.33 i 34. Concrecions salines de la pintura mural.
Font: L. Mañez (2016).

També a causa de l'humitat i el material del què es compon l'obra "El Neptú", es poden contemplar eflorències salines³² per tota la pintura mural fig.33 i 34.

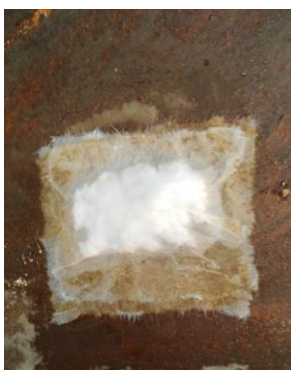
Fig. 42. Aplicació de la "papeta" de *Arbocel*®BC200 en la pintura mural "El Neptú".
Font: L. Mañez (2016).

- Aigua destil·lada sustentada amb paper japonès 12g³⁷, fig. 41.
- Aigua destil·lada aplicada mitjançant una "papeta" de *Arbocel*®BC200³⁸ a través d'un filtre de paper japonès de 12g, fig. 42.

³⁸ *Arbocel*® BC200, es tracta d'un material de cel·lulosa pura en pols, el qual conté una fibra mitjana. Informació treta de CALVO, A.(1997). Op.cit.

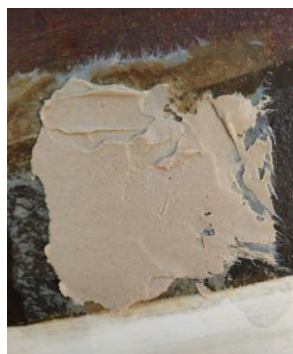
Fig. 43. Aplicació de la "papeta" de *Sepiolita* en la pintura mural "El Neptú".

- Aigua destil·lada aplicada mitjançant una "papeta" de *Sepiolita*³⁹ a través d'un filtre de paper japonès de 12g, fig. 43.

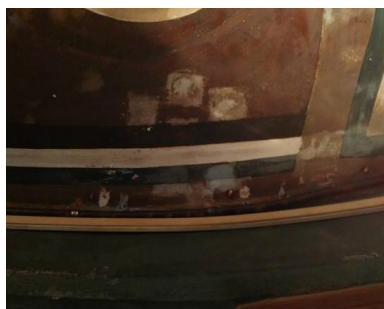
Fig. 45. Resultat dels tastos en la pintura mural "El Neptú".

El resultat d'aquests tastos fou, que amb l'aigua destil·lada sustentada amb un paper japó, la brutícia superficial s'elimina quasi per complet, fig.44. Mentre que utilitzant materials com l'*Arboce*[®]*BC200* i la *Sepiolita*, es formen una espècie de vels blanquinosos ("pasmados"), fig. 45.

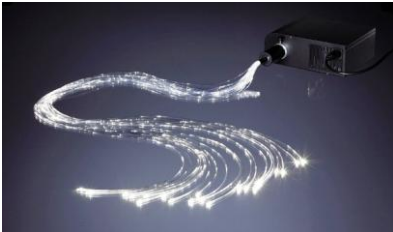
Fig.47. Llums de fibra òptica.

La incidència de la llum natural sobre l'obra és perjudicial per a la seua conservació, per aquesta raó es col·locaran filtres a les finestres per impedir els raigs solars directes. Per tant per a que l'espectador pugui veure amb claredat la pintura mural, s'instal·laran llums de fibra òptica, fig.47, una il·luminació a base de fibra de vidre, que encara que tenen un gran cost econòmic, són beneficioses degut a que no emeten raigs ultraviolats e infrarojos.

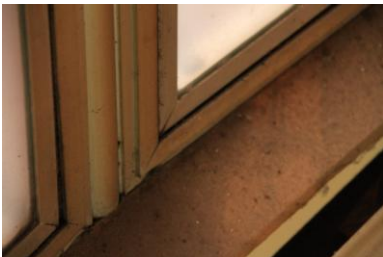
Fig.48. Brutícia que envolta la sala on es troba la pintura mural "El Neptú".

Per a evitar les plagues, es tindrà en conter un programa de neteja i manteniment de les instal·lacions de l'edifici (que actualment no es té, fig.48.). A més es prohibirà l' introducció i consum de begudes i aliments on es troben les pintures murals. Quan es sospite de l'existència d'una plaga, es prendran mostres de les dejeccions per a que siguin analitzades per un especialista i si es considera oportú pel conservador-restaurador es fumigarà. Després de realitzar aquesta operació s'avaluarà el seu efecte. També es disposaran rateres, per al control de rosegadors, en llocs estratègics que es revisaran periòdicament perquè els animals atrapats, no es converteixin en una font d'infecció.

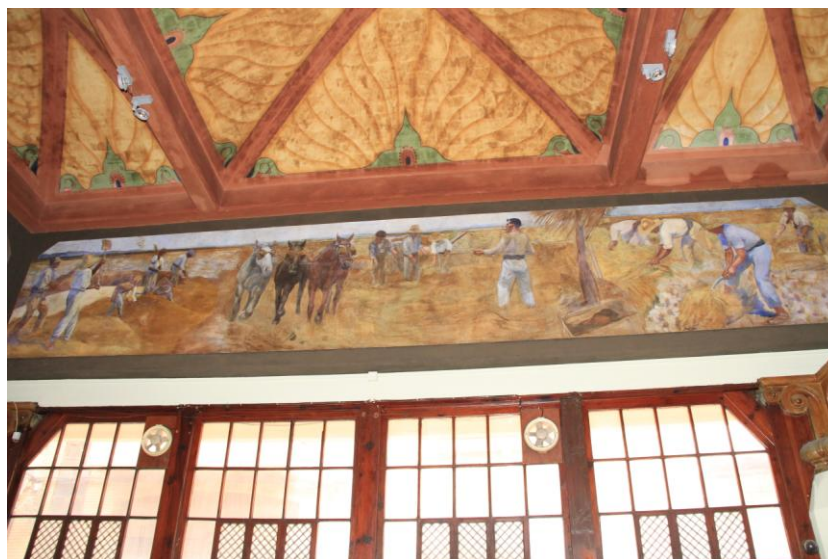
Fig.57. Frisos titulats "Culti de l'arròs" pintats per Alfredo Claros i García e intervnguts per L'Institut Valencià de Conservació i Restauració de Bèns Culturals l'any 2012.
Font: L. Mañez (2016).
