## La Acrópolis de Chilonché (Guatemala): Crónica de las investigaciones de un patrimonio en riesgo en el área maya

### Resumen

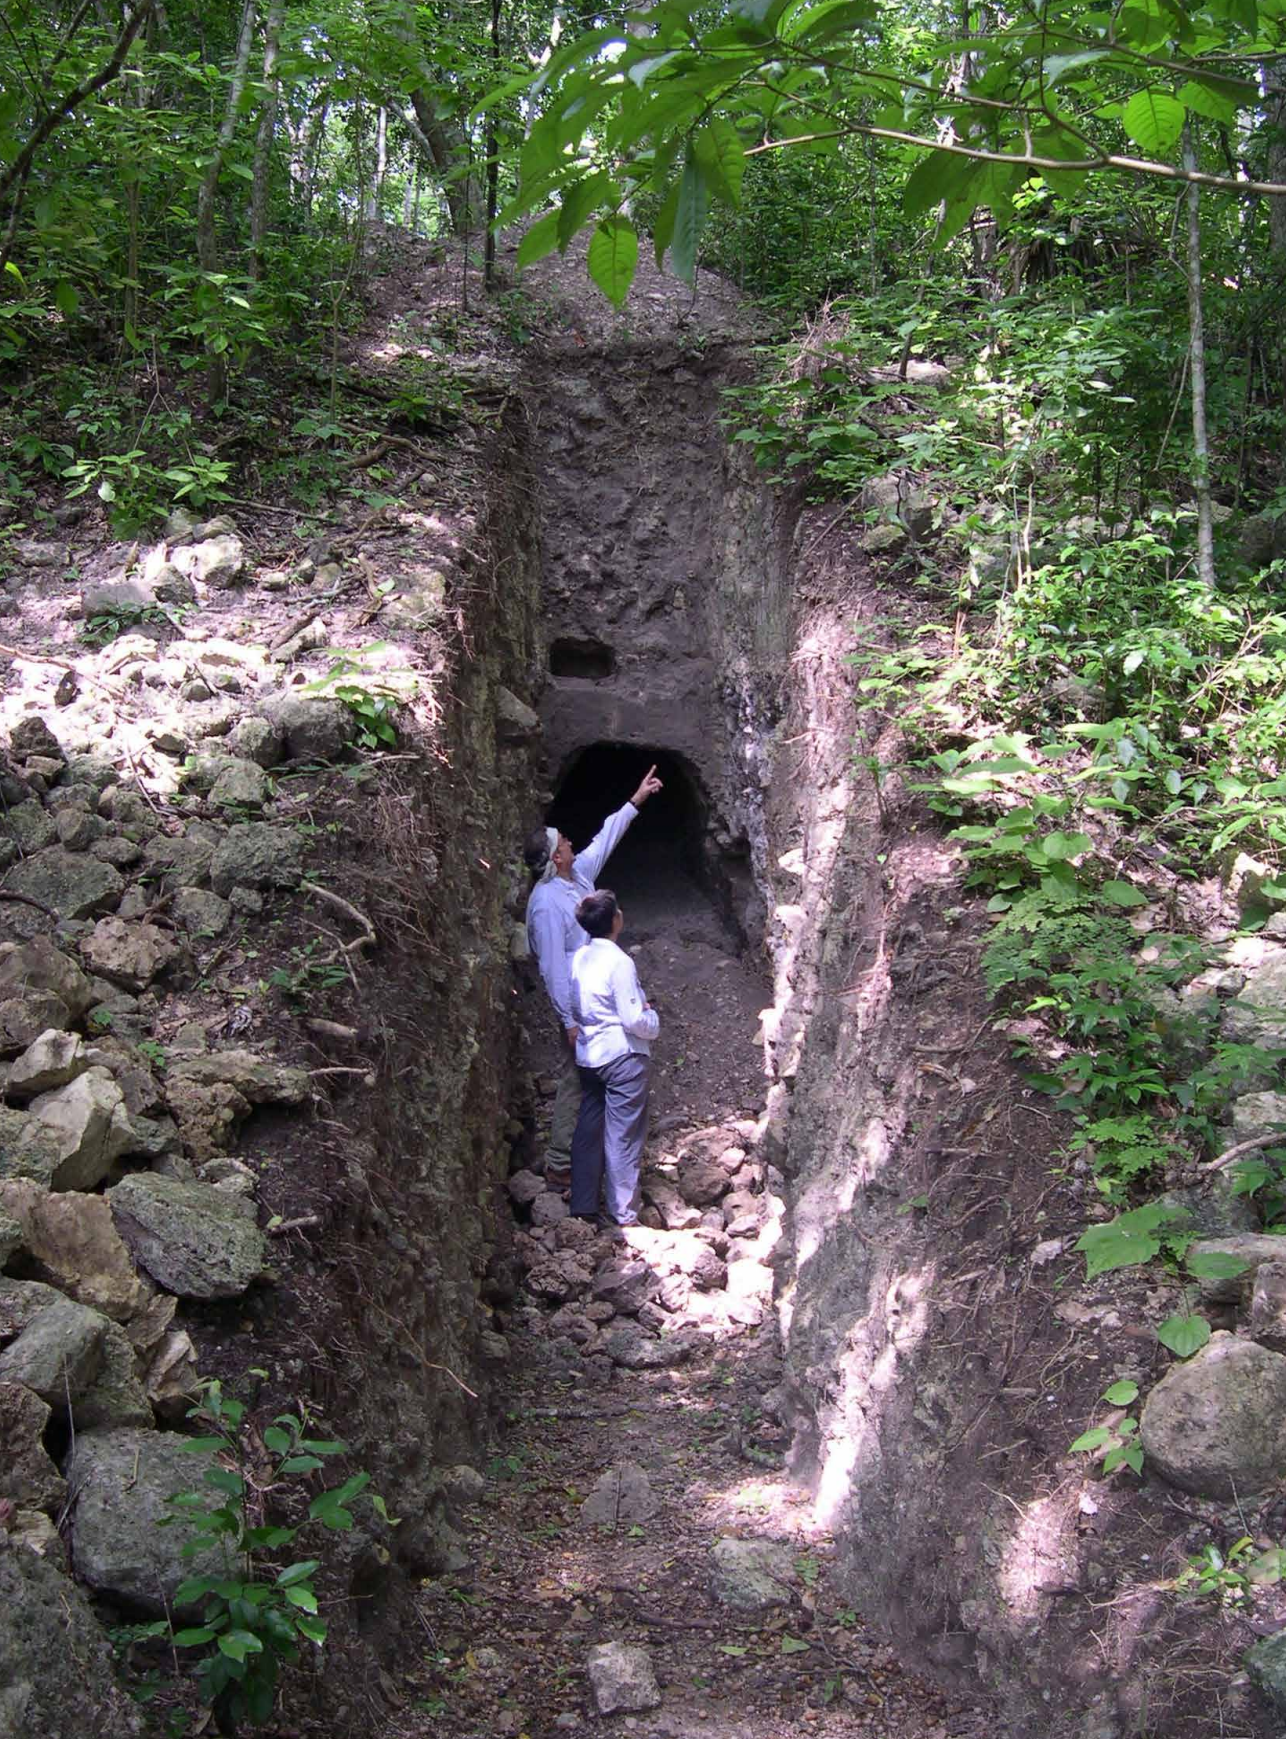
*página al lado*

*Detalle de uno de los  
túneles de saqueo  
en la Acrópolis de  
Chilonché. (Foto  
C.Vidal 2005)*

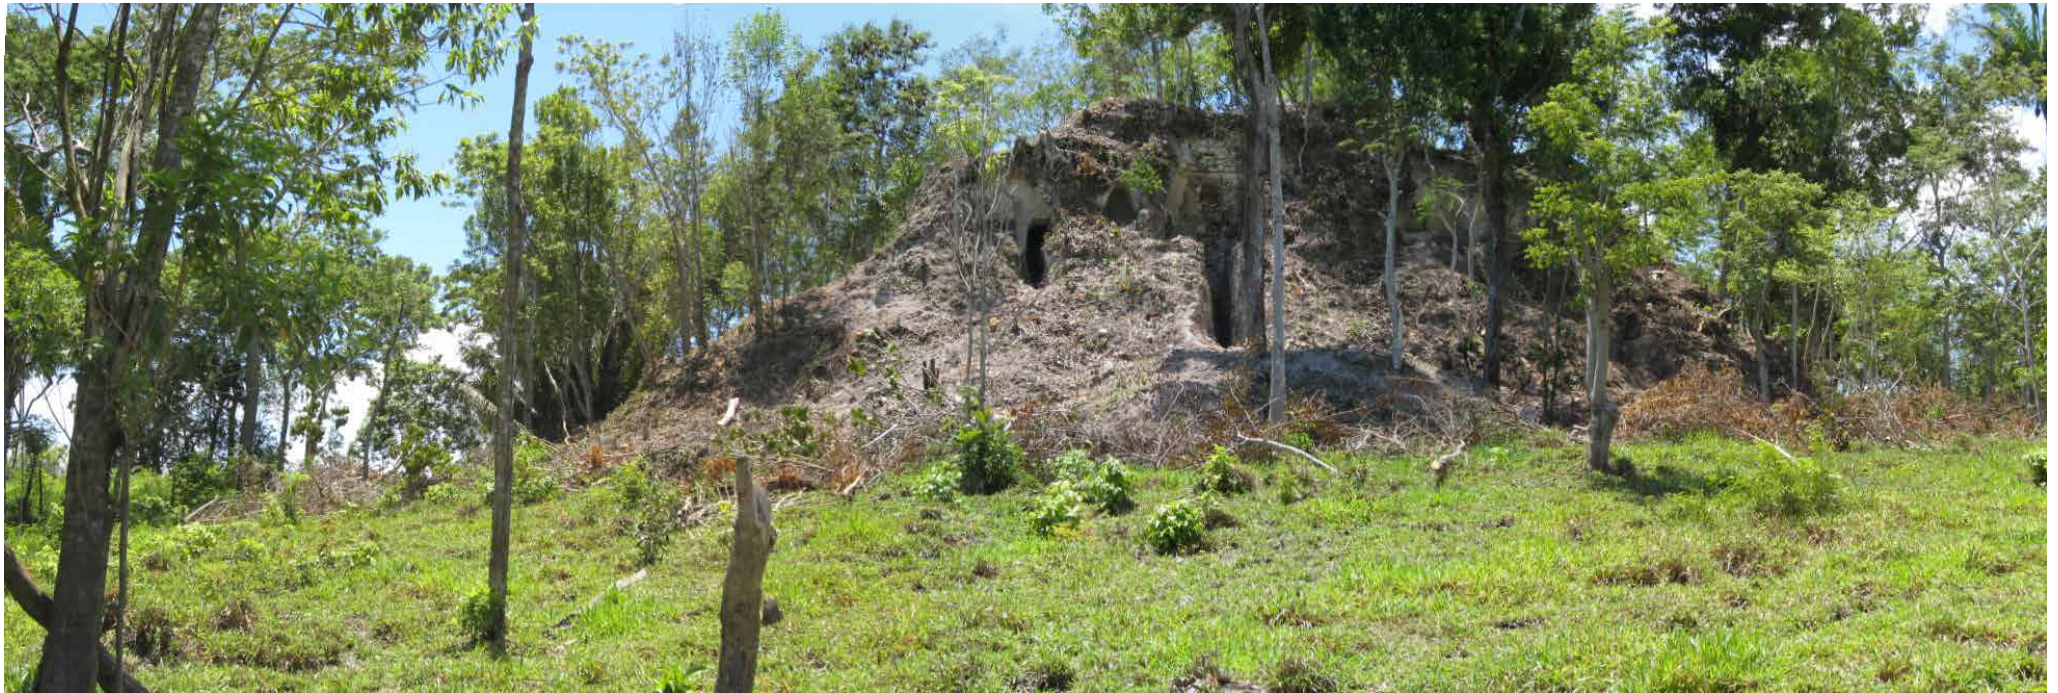
**Fig. 1**  
Vista panorámica de la fachada norte de la Acrópolis de Chilonché en la que se aprecia el destructivo túnel de saqueo que atraviesa el centro de la misma. (Foto G. Muñoz 2009)

algunos paños de bóvedas. Nos sorprendió la calidad de su arquitectura y la complejidad de la estructura de los muros visibles, así como la aparición de algunas soluciones constructivas singulares tales como un pequeño arco para unir dos estancias. En definitiva, todo esto ofrecía claros indicios sobre la importancia y calidad de sus constructores (Fig. 1).

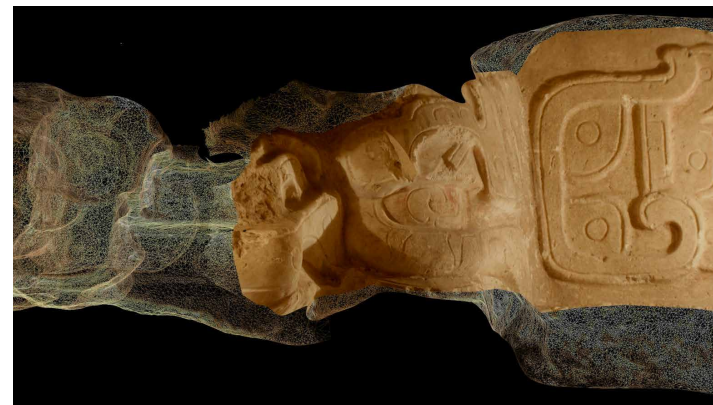
Fig. 5  
Maqueta digital del mascarón que combina las informaciones geométrico-dimensionales con el potencial figurativo de las imágenes. (M. May, PLB 2011)

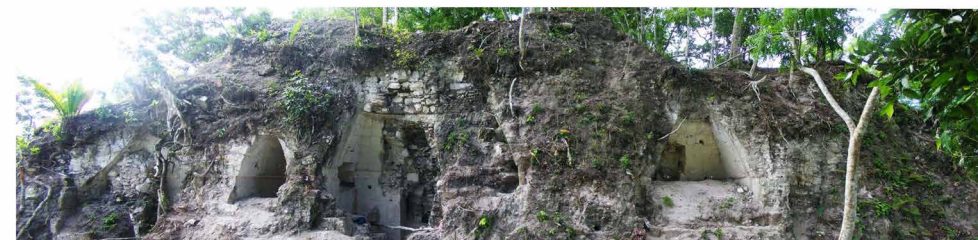
Fig. 8  
Alzado y fotografía de la fachada norte de la Acrópolis de Chilonché en la que se aprecia la arquitectura expuesta de los cuartos pertenecientes al Palacio 3E1. (PLB 2009-2011)

Lo que se podía deducir de la observación de sus partes visibles es que había un edificio original, de una tipología parecida a la del Palacio de Oriente de La Blanca<sup>21</sup>, el cual había sido ampliado posteriormente incorporándole dos nuevas estancias al este y al oeste (Fig. 9). Cuatro de las cinco estancias con fachada al norte habían perdido sus muros de cierre pero aún podían contemplarse algunos de sus muros interiores, sin embargo la sala central estaba muy destruida como consecuencia de los saqueos y túneles. De las dos salas contiguas a la central, la situada al este conservaba su bóveda íntegra, mientras que la sala opuesta, al oeste, estaba totalmente clausurada, y era previsible que se conservara en su integridad. Las salas extremas, que formaban parte de la ampliación del edificio, sólo conservaban algunas partes de sus bóvedas. La situada al este tenía una puerta que daba paso, mediante un singular arco, a una sala interior que había sido parcialmente

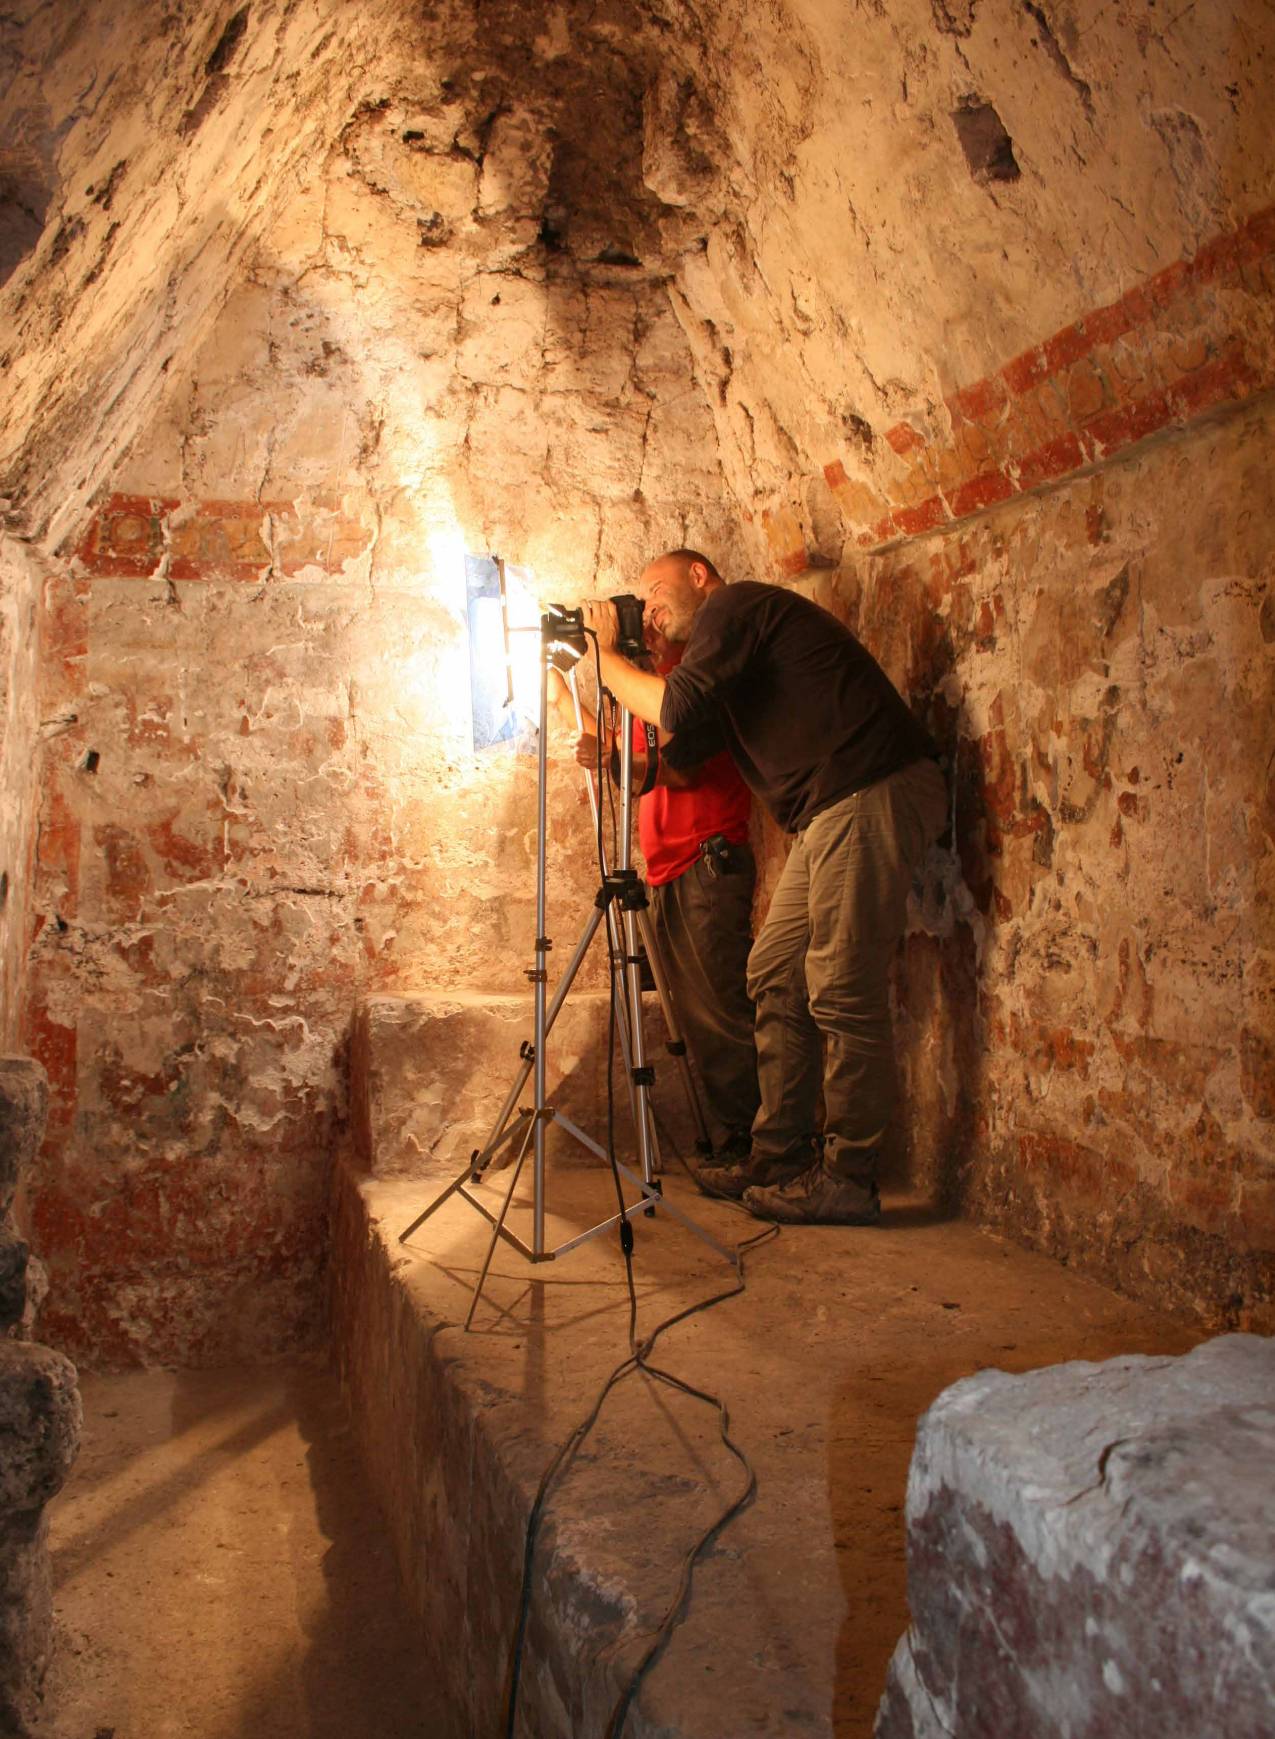
**Fig. 11**

Documentación fotográfica del interior de la Sala de las Pinturas. (Foto P. Horcajada 2011)

Una vez vaciado todo el relleno que cubría la sala, se pudo comprobar que, efectivamente, sus muros sur, norte y oeste estaban pintados con escenas figurativas, en las que destaca la presencia de numerosos individuos, masculinos y femeninos, cuyos cuerpos están pintados de diferentes colores (ocre, rojo y negro, principalmente). No todos los personajes están colocados en el mismo plano, sino que se superponen unos sobre otros, de modo que las cabezas de los que están en el plano posterior llegan hasta la línea de impostas, mientras que los que están en el plano más adelantado apoyan sus pies en una franja con diseño de piel de jaguar que descansa sobre otra franja de color rojo. Todos manifiestan un gran dinamismo y algunos de ellos están acompañados por signos jeroglíficos que evocan sus nombres. Escasas son las ocasiones en que la pintura mural se logra conservar en el área maya, debido a las difíciles condiciones medioambientales a las que están expuestos estos edificios construidos en la selva, de ahí que estas pinturas constituyan un hallazgo de gran importancia para profundizar tanto en el conocimiento de los aspectos técnicos y estilísticos de la pintura mural maya, a través de su análisis formal, como en el contenido de tales figuraciones, mediante su análisis iconográfico e iconológico. Para ello era preciso llevar a cabo todas las tareas previas de documentación y protección de dichas pinturas (Fig. 11).

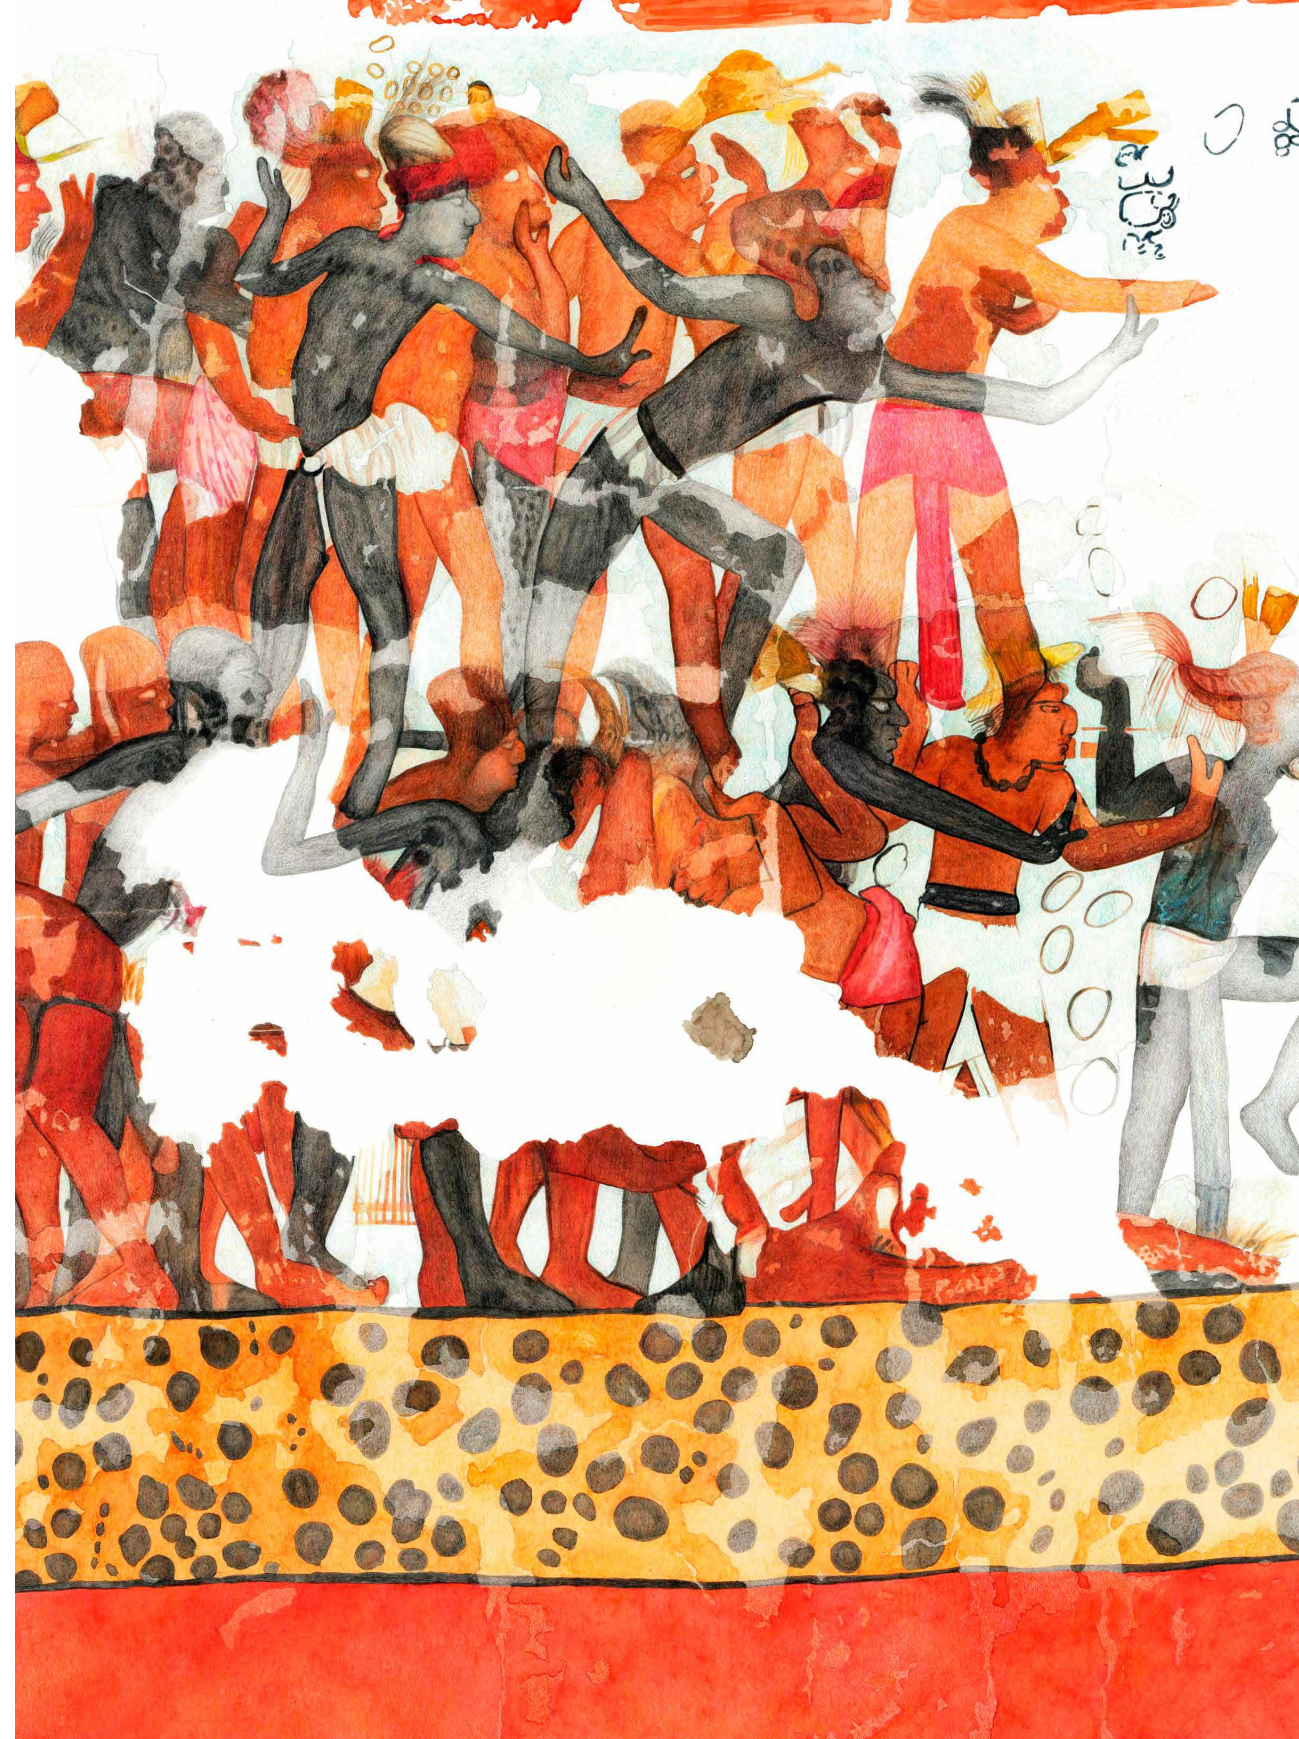
*página al lado*  
**Fig.12**  
 Reproducción de una de las escenas pintada en la pared oeste de la Sala de las Pinturas (Cuarto 6). (Dibujo M. Á. Núñez, PLB 2013)

Al finalizar esa temporada de campo, se procedió a cerrar nuevamente la cámara con métodos reversibles, reabriéndose al año siguiente con el fin de comenzar las tareas de documentación del mural. Éstas consistieron en un levantamiento fotográfico con equipo especializado con el fin de emprender una reconstrucción fotogramétrica de todo el conjunto, así como en el calcado de las pinturas mediante el empleo de hojas de acetato, como base para la realización de una reconstrucción a escala 1:2, mediante el empleo de acuarelas y témpera, en un esfuerzo por obtener una reproducción lo más fiel posible de los colores originales<sup>23</sup> (Fig. 12).
