# UNA PROPUESTA DE CONSERVACIÓN E INTERVENCIÓN PARA CONSTRUCCIONES VERNÁCULAS DE PIEDRA EN SECO

José Ramón Ruiz Checa<sup>1</sup>, Valentina Cristini<sup>1</sup>

<sup>1</sup>Instituto Universitario de Restauración del Patrimonio, Universitat Politècnica de València

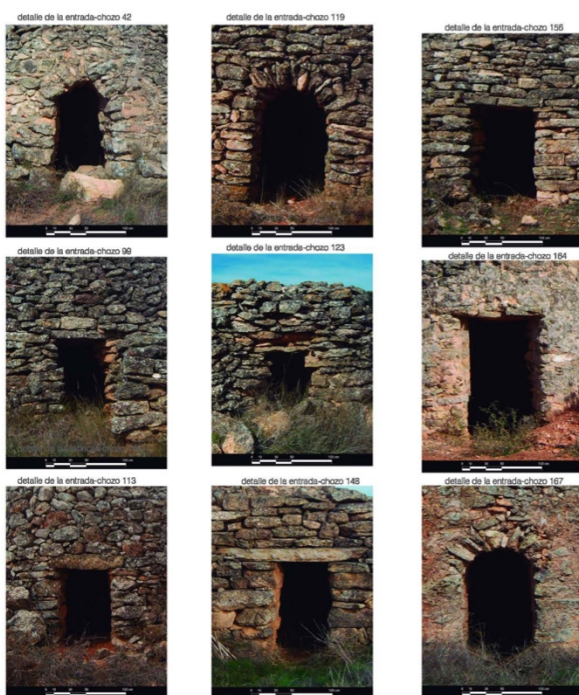
Figura 2. Levantamiento y caracterización de los vanos de acceso y de los dinteles de los cobijos estudiados (autores)

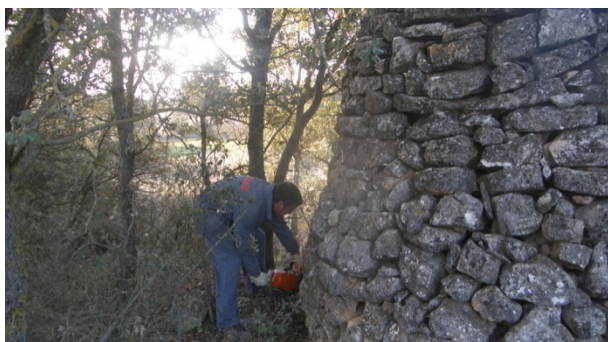
Figura 5. Proceso de desbroce, excavación y limpieza del contexto más cercano de uno de los cobijos intervenido (autores)

CH-46, CH-108 y CH-109, que presentaban pérdidas de volúmenes y de geometría puntual, además de presencia invasiva de vegetación, se ha llevado a cabo un proceso de desbroce, excavación y limpieza del contexto más cercano (fig.5). En este caso se han reconstituido los elementos faltantes, en seco, utilizando mampuestos locales, de tamaño más reducido que los originales, asegurando los nuevos elementos en contacto con la fábrica histórica, en base a solape y encaje de elementos pétreos. Las falsas cúpulas y el interior de los volúmenes (dos de planta circular y uno cuadrada) evidenciaban un buen estado de conservación, sin daños evidentes, por lo tanto estos tres ejemplos son los que han requerido menos recursos constructivos, limitando la acción proyectual a la consolidación o reparación de partes aisladas y localizadas. En todos ellos se ha realizado también una senda de acceso mediante grava, para valorizar eventuales muretes de abanalamiento así como la señalización específica con georreferenciación.

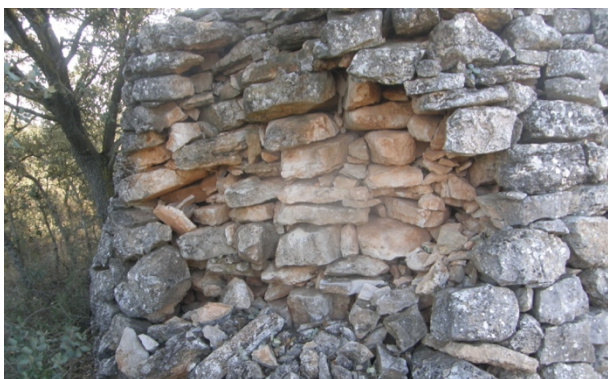
Figura 6. Ejemplo de lagunas, desprendimientos y volúmenes alterados en uno de los cobijos intervenidos (autores)

En cuanto a la estructura CH-113, en peor estado de conservación respecto a las previas, con pérdidas más importantes de volúmenes y de geometría, se ha procedido a una reconstrucción más estructurada de las lagunas, desprendimientos y volúmenes alterados (fig.6). La geometría original se ha podido conservar, tanto de su planta circular, como de su sección de medio punto. Además las áreas intervenidas se han podido evidenciar gracias al empleo de mampuestos de tamaño ligeramente reducido, menos meteorizados por los agentes atmosféricos (fig.7). La falsa cúpula y el interior del volumen mostraban un estado de conservación aceptable, que ha requerido solo de puntuales recursos constructivos. Así mismo, se ha realizado una senda de acceso, vinculada a la red de caminos existentes y se ha preparado su correspondiente señalización e información indicativa.

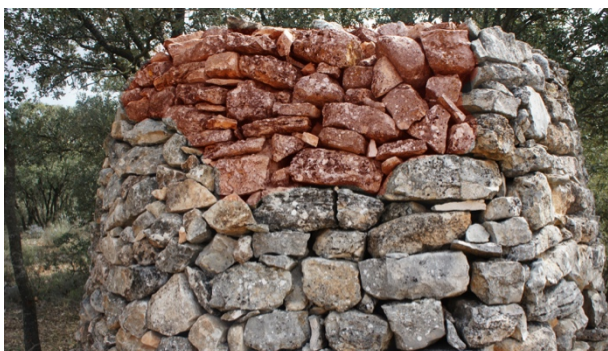
Figura 7. Utilización de mampuestos locales, de tamaño más reducido que los originales, para reparar lagunas (autores)

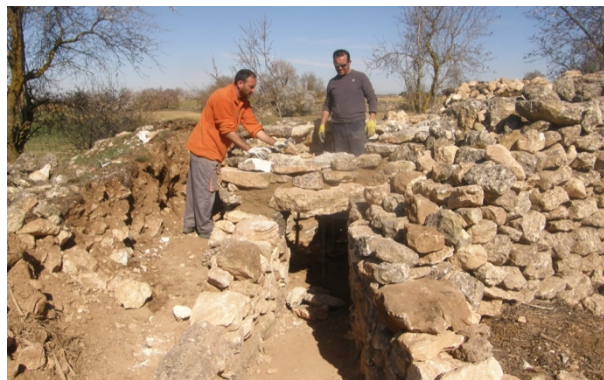
Figura 8. Reconstrucción de volúmenes perdidos del cobijo ES83 (autores)

Para concluir, se ha intervenido en la construcción denominada ES-83 (fig.8-9), caracterizada por un completo deterioro y por presentar un lamentable estado

de ruina y zonas totalmente en estado de derrumbe. En ella la lectura de la preexistencia únicamente había permitido documentar el arranque de los muros perimetrales, con lienzos de apenas 1.2m de altura. En este caso, con estas premisas, la acción proyectual se ha concretado más bien en un ejercicio de reconstrucción, empleando también mampuestos de tamaño ligeramente reducido respecto a los del zócalo, y menos meteorizados por los agentes atmosféricos.

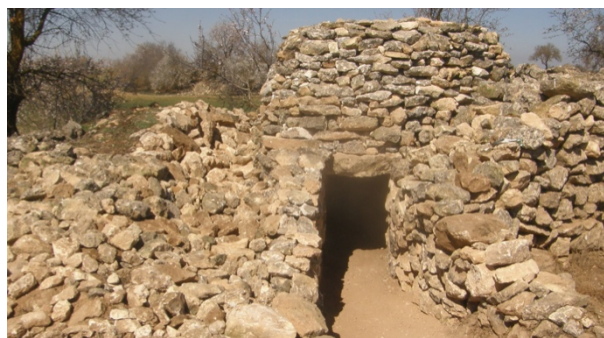
Figura 9. Resultado final de la conservación y reconstrucción parcial del cobijo ES83 (autores)

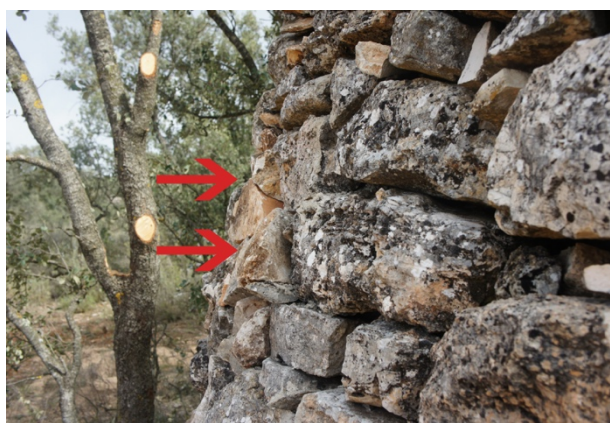
Figura 10. Criterio empleado en la reconstrucción y reparación, basado en el retranqueo de hiladas respecto a la estructura original (autores)

La lógica constructiva, en esta estructura, se ha basado en la aproximación de hiladas de mampostería para restituir el cierre del espacio (fig.10) y la restitución volumétrica perdida, en base a proporciones antrópicas y a la geometría de su planta circular.

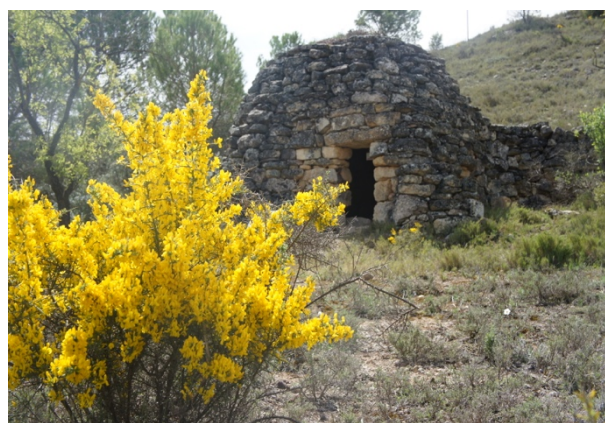
Figura 11. Resultados de la intervención en el cobijoCH46 (autores)
