ESTUDIO DE MORTEROS TRADICIONALES DE CAL EN ÁREA MAYA. COMPORTAMIENTO DE DISTINTOS ÁRIDOS FRENTE A ENSAYOS FÍSICO-QUÍMICOS

Francisca Lorenzo Mora y Begoña Carrascosa Moliner

*Instituto Universitario de Restauración del Patrimonio
Universitat Politècnica de València.*

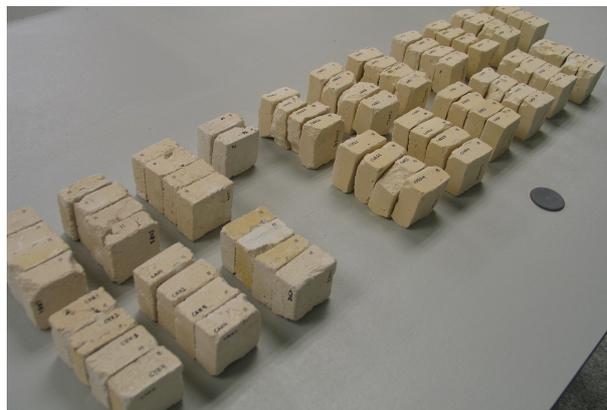
Figura 1. Conjunto de probetas sometidas a ensayo.

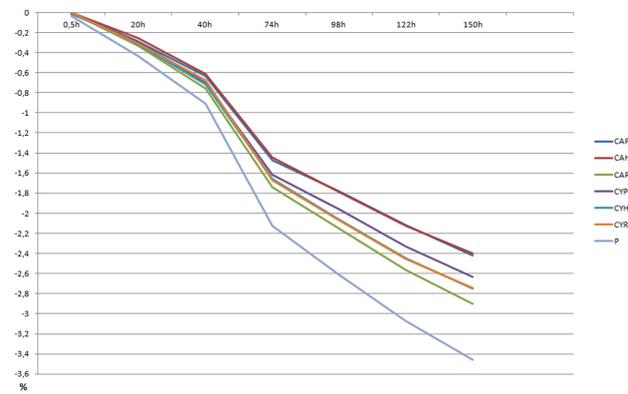
En el gráfico representativo se observan curvas muy parecidas en las primeras 40h para todas las probetas excepto para la probeta P, que siempre se mantiene por debajo del resto mostrando una mayor permeabilidad al perder masa más rápidamente, llegando a una pérdida de 3,46% de masa. (Figura 2)

A partir de las 72h, las probetas CAP y CAH se mantienen en la misma línea, registrando una pérdida de 2,42 y 2,39 % respectivamente. Las probetas CAR, CYP, CYH y CYR, mantienen una curva similar, siendo poca la variación entre ellas, y siendo la probeta CAR la más permeable con un 2,90% de pérdida, exceptuando la probeta P.

Figura 2. Curva de permeabilidad al vapor de agua que describen las probetas de 2011.

La diferencia que se observa entre los grupos A y Y, fabricados con aditivos orgánicos, y el grupo P, estuco realizado sin ningún aporte de goma orgánica, puede ser indicadora de cierto efecto impermeable en las probetas con aditivos orgánicos, ya que su pérdida de masa es considerablemente menor, como resultado de una menor permeabilidad, posiblemente por la reducción de porosidad en el estuco (Tabla 3).

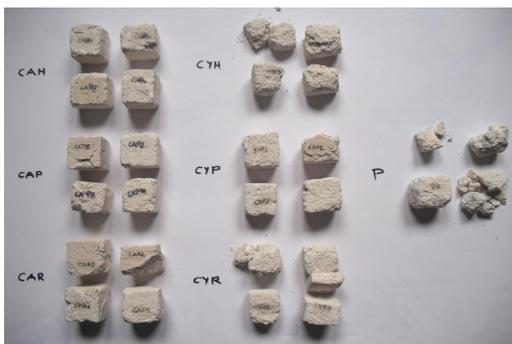
Figura 3. Estado de las probetas 2011 tras los quince ciclos de cristalización de sales.

Se pudieron observar los primeros resultados en la cuarta inmersión en solución salina, ya que se fragmentaron parte de las probetas CYH2, CYH3, CYP2, CYH1, P1, P3 y P4, quedando las probetas del grupo A intactas.(Figura 3)

Tras el quinto baño se descartan CYH2, CYH3, P4, CYP2 y CYP3 por estar desintegradas. En el sexto baño se descartan las probetas P2, P3, P1, CYH1 y CYH4; y tras el séptimo baño las probetas CYR2, CYR4 y CYP4.

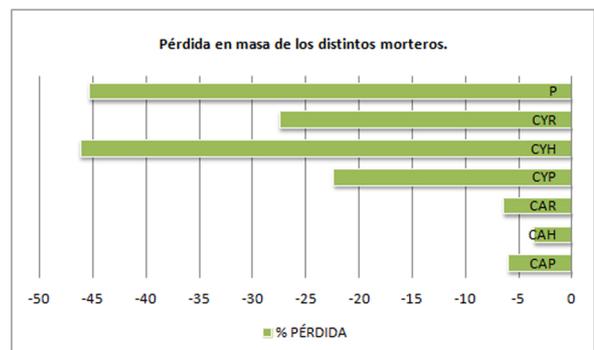
Las probetas del grupo A han resistido perfectamente los quince ciclos de cristalización, presentando pérdida de masa en un porcentaje muy bajo; por el contrario, el grupo Y presenta grandes pérdidas de masa desde los primeros ciclos, llegando al máximo porcentaje de pérdida para la probeta CYH, con un 46,08%, que supera incluso a las probetas P, sin aditivo orgánico, que se queda en un 45,2%.(Figura 4)

Figura 4. Porcentaje de pérdida de masa por tipo de estuco para el grupo de 2011.

Las probetas son secadas y pesadas después del ensayo. Al calcular los porcentajes de pérdida de masa, obtenemos un gráfico muy representativo en el que se observa una gran diferencia entre el grupo A, realizado mediante el apagado de la cal con la maceración de las cortezas vegetales, y el grupo Y, con un pequeño aporte orgánico tras el apagado en agua de la cal.

En conclusión puede decirse que tras este ensayo en el que todas las probetas han experimentado pérdida de masa, se observa una gran diferencia en cuanto a la

resistencia que ofrece el grupo A frente a los grupos Y y P, siendo el primero más firme.

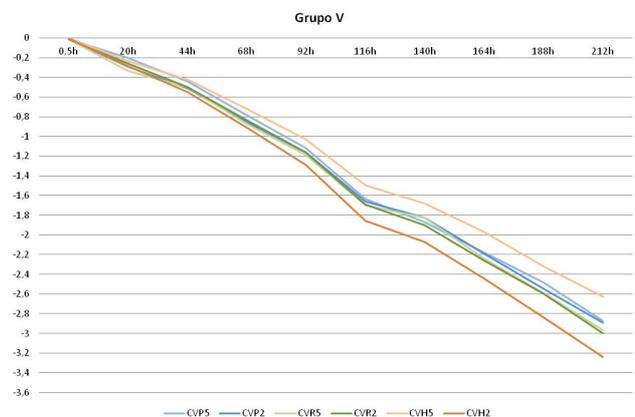
A partir de las 92h de ensayo, los morteros realizados con la maceración de Habin se van distanciando, quedando CVH5, por debajo de todos al experimentar la menor variación de masa, con un 1,16% de pérdida, y CVH2, por encima de los demás, experimentando la mayor pérdida de masa con un 1,44%.(Figura 5)

Figura 5. Curva de permeabilidad al vapor de agua para el grupo V

En el primer grupo, la curva que se describe con la variación de masa acumulada, es suave y progresiva. Hasta las 92h, todos los tipos de estuco de este grupo experimentan una pérdida de masa bastante similar, manteniéndose juntos en la curva gráfica.

El resto de morteros realizados con la maceración de Pixoy y de Ramón, se mantienen muy juntos en el gráfico, con variaciones de masa muy similares.

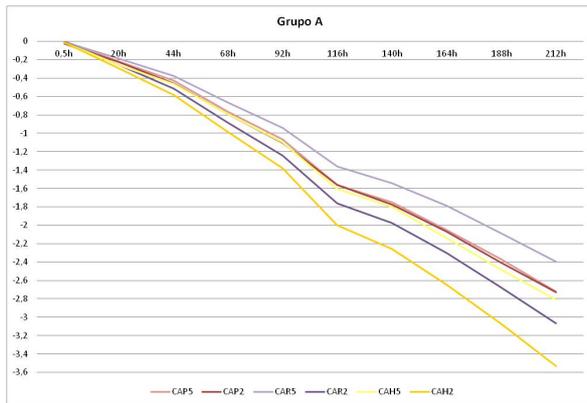
La probeta realizada con el menor porcentaje de maceración de Ramón, CAR5, sólo pierde un 1,09%, y las probetas realizadas con la maceración de Pixoy tanto al 0,5% como al 2%, se mantienen juntas en el gráfico, con variaciones muy similares (Figura 6).

Figura 6. Curva de permeabilidad al vapor de agua del grupo A.

En el grupo A, se observa un patrón de variación equivalente, si bien, la separación de las curvas en el gráfico se produce más rápido, ya en las primeras 44h de ensayo.

A partir de aquí, todos los morteros se distancian, siendo la probeta CAH2, de nuevo la que mayor pérdida de masa acumulada experimenta con un 1,61%.

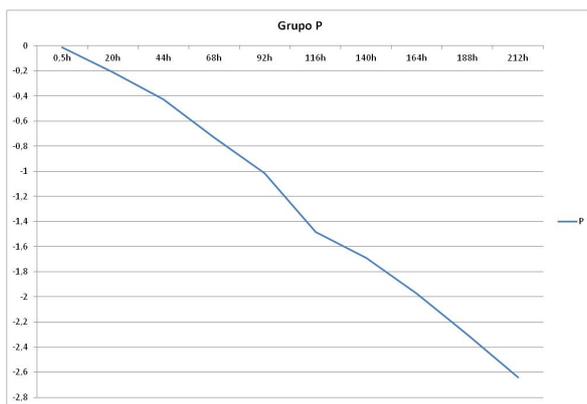
La probeta patrón presenta una curva muy similar al grupo de probetas V, con descenso gradual, con una pérdida final de 1,164%, siendo las probetas que menor pérdida experimentan de todos los tipos de mortero (Figura 7).

Figura 7. Curva de permeabilidad al vapor de agua para el grupo P.

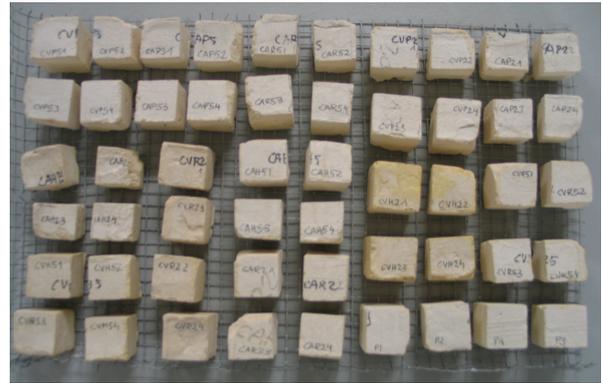
Este ensayo se realizó dos veces dado el rápido resultado del primero y por descartar errores en la práctica del ensayo. Con el segundo ensayo, se pudo verificar la poca resistencia que las probetas de este grupo 2013 presentan, independientemente de la metodología de apagado de la cal realizada, o del aporte de aditivo orgánico presente (Figura 8).

Figura 8. Probetas 2013 antes de introducirse en el primer baño salino.

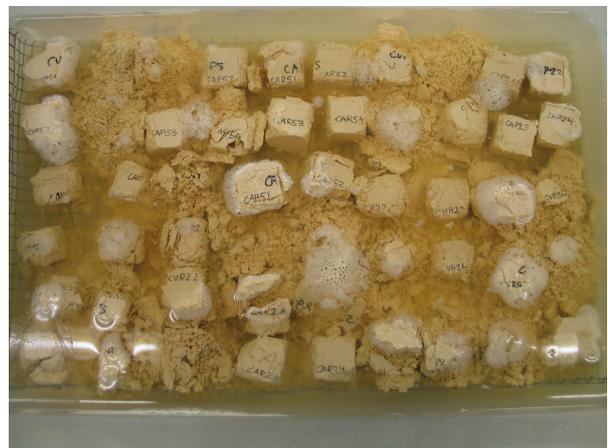
Figura 9. Probetas tras 2h de baño en solución salina.

Las probetas de este grupo 2013, se desintegran ya en el primer baño salino. Aún así, se introdujeron en estufa caliente para completar un ciclo, aunque fue imposible determinar después su peso dado el grado de desintegración y la imposibilidad de manipularlas (Figura 4).

De este resultado podemos deducir que las probetas realizadas con *sascab* en 2013 son muy poco porosas al ser este árido muy fino, no resistiendo su estructura interna a la cristalización y produciéndose la desintegración total de ésta. Sin embargo, las probetas realizadas con arena blanca, al tener una porosidad mayor, no se ven tan afectadas por la formación de cristales de sales en su interior, resistiendo los sucesivos ciclos.
