# EVALUACIÓN NO DESTRUCTIVA APLICADA A LA CONSERVACIÓN DEL PATRIMONIO ARQUITECTÓNICO EN LOS ESTADOS UNIDOS DE AMÉRICA

Autora: Berta A. de Miguel Alcalá

Escuela Técnica Superior de Arquitectura, Universitat Politècnica de València  
Programa de Doctorado en Arquitectura, Edificación, Urbanística y Paisaje

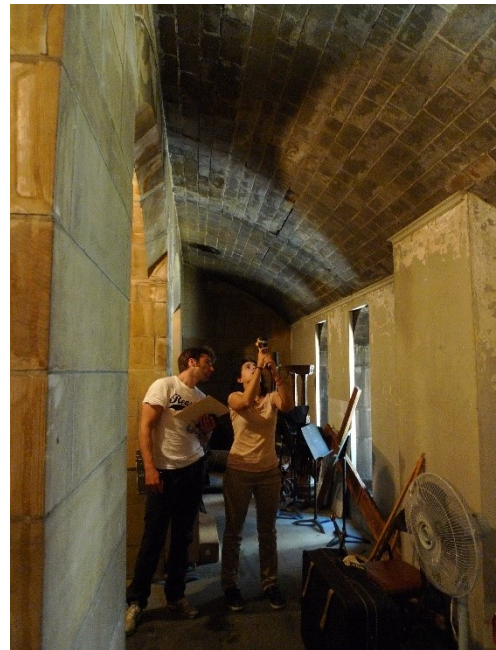
Figura 1.3-4 La investigación con END de dos bóvedas de Guastavino fueron el punto de partida de la investigación de END aplicada a bóvedas de Guastavino: La superior corresponde a Saint Thomas church y la inferior a Saint John the Divine, ambas en Manhattan (K. Diebolt, B. de Miguel).

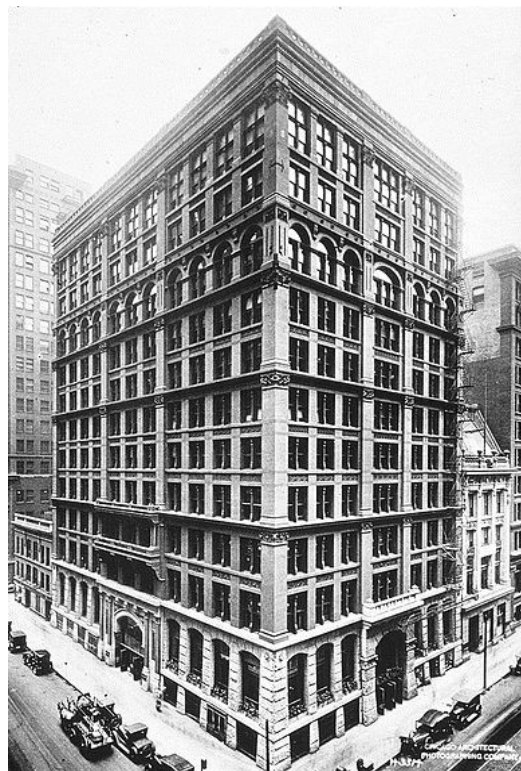
*Figura 1.4-13 Home Insurance Building, construido en Chicago en 1885, es considerado el primer rascacielos de estructura metálica (Library of Congress)*

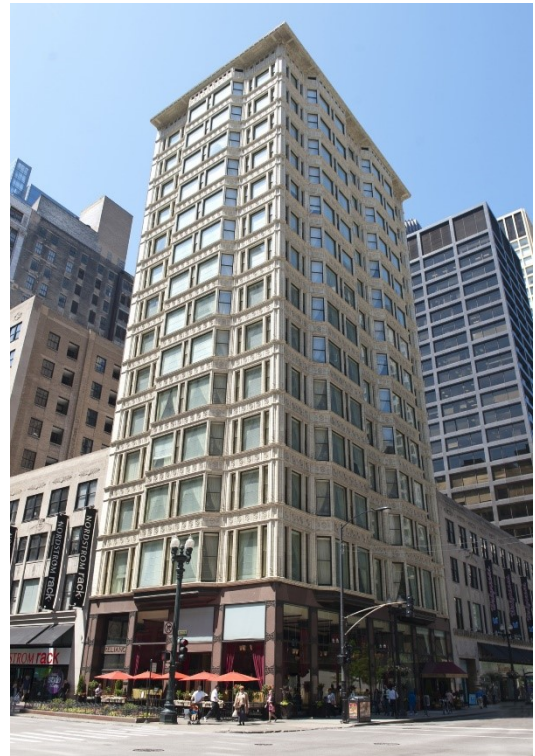
Figura 1.4-14 El edificio Reliance Building, en Chicago, de 1890, es un ejemplo de esos primeros rascacielos de estructura metálica cuyas características estructurales permitieron la apertura de grandes ventanas (Chicago Architecture Foundation).

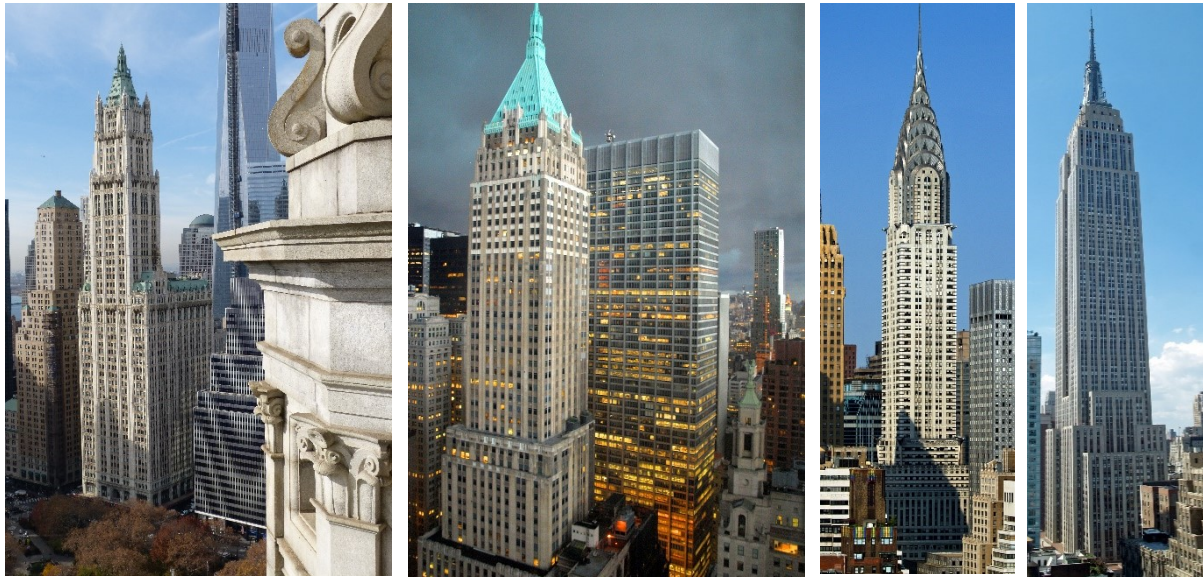
*Figura 1.4-16 De izquierda a derecha el Woolworth Building (1913, 241 m), 40 Wall Street, ahora Trump building (1930, 283 m), el Chrysler building (1930, 318 m), y el Empire State (1931, 381 m). Son los cuatro edificios más altos del mundo en el periodo entre guerras, todos en la ciudad de Nueva York (B. de Miguel, B. de Miguel, D. Shankbone, D. Shankbone).*

dictaba que los edificios podían construirse a cualquier altura siempre y cuando el área de cada torre se redujese a un cuarto del área total de la base (Figura 1.4-16).

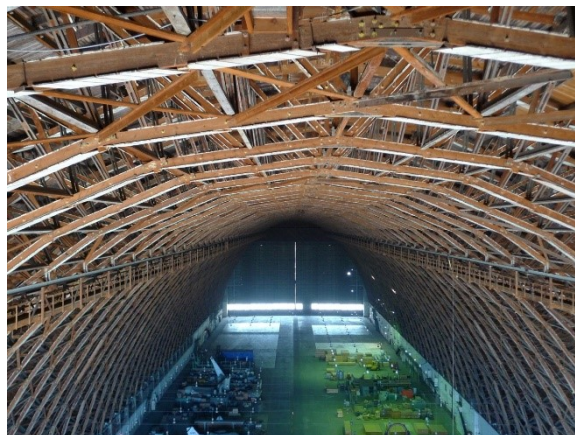
Figura 1.4-18 Hangar en Moffett (CA), construida en 1933, es una de las estructuras históricas más significativas de Silicon Valley y una de las mayores estructuras de madera del mundo. Diseñada por K. Arnstein y W. Watson en madera debido a la escasez de acero en el periodo entre guerras (K. Diebolt).

industrial (Friedman, 2000) (Figura 1.4-18. Uno de los motivos por los que no se descartó por completo el sistema fue por su buena resistencia frente al fuego, ya que grandes secciones de madera presentan buen comportamiento ante el fuego (American Institute of Timber Construction, 2003). El fallo de estas estructuras, y por tanto el primer elemento a estudiar en evaluaciones de END, suele darse en las conexiones,

normalmente de caja y espiga o con vástagos de madera o metálicos; ninguna de estos ensamblajes resiste bien a torsión ni concentración de esfuerzo. Este tipo de estructura se sustituyó por el desarrollo de la tipología de montantes de madera o *wood-stud*: *balloon frame* y su inmediata evolución, el *platform frame*.

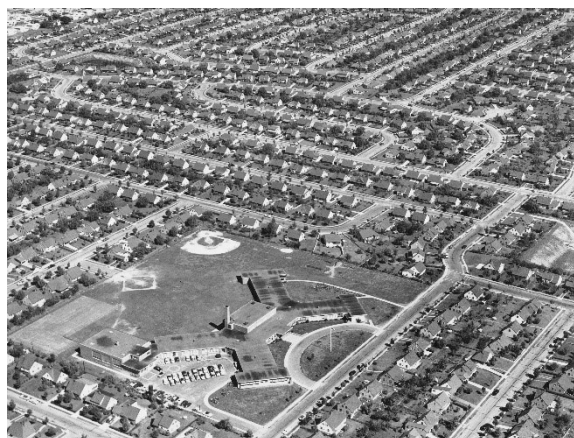
Figura 1.4-17 Edificios de montantes de madera, la tipología más utilizada en viviendas en Norteamérica. La imagen corresponde a una fotografía aérea de Levittown NY de 1957, construida únicamente para blancos, la mayor parte de ellos veteranos de la II Guerra Mundial. Toda la ciudad se construyó al mismo tiempo, con una sucesión de casas idénticas. Este fue el primer ejemplo de este modelo de ciudad, que se convirtió en el modelo a nivel nacional (1957, M. Leibowitz para el New York Times).

anterior con cuatro modificaciones principales: los pilares de gran sección son sustituidos por montantes repetitivos de pequeña sección, las vigas se sustituyen con viguetas repetitivas, incluyen arriostramientos entre montantes y los encuentros se materializan con puntas y colgadores de vigueta de acero (Figura 1.4-19). Estos elementos permitieron la industrialización del proceso constructivo. Existen dos categorías principales dentro de esta tipología estructural, el *balloon frame*, cuyos montantes alcanzan los dos pisos de altura y los *platform frame*, cuyos montantes tienen la altura de una planta, sobre la que se dispone el forjado que sirve de plataforma para erigir la siguiente. Las cimentaciones pueden ser de piedra, ladrillo, bloques de hormigón o de hormigón vertido. Las lesiones más comunes se derivan de fallos durante la construcción o posteriores reparaciones, mala gestión de la condensación, humedad por capilaridad y deterioro de los materiales constructivos en el tiempo. Las viviendas unifamiliares son con diferencia el tipo de edificio que más ha utilizado y utiliza esta tipología estructural en Norteamérica. Existen ciudades construidas en una misma promoción con todas sus casas idénticas (Figura 1.4-17).

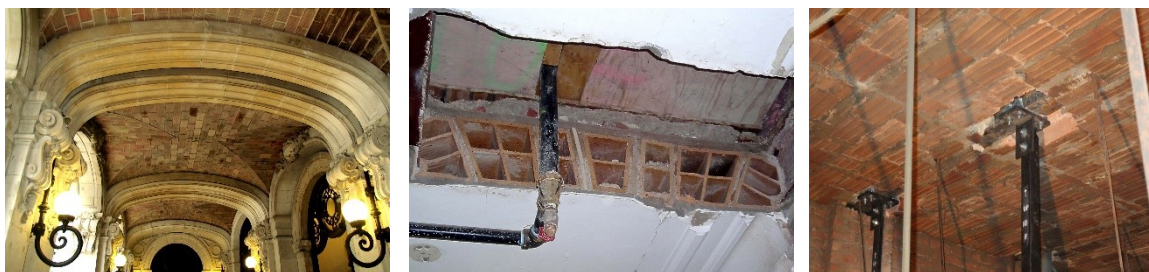
Figura 1.4-22 Diferentes tipos de forjados, de izquierda a derecha: bóveda tabicada (1899), bovedilla cerámica entre viguetas de acero y forjado de viguetas de acero con recubrimiento cerámico de protección contra el fuego (1913).

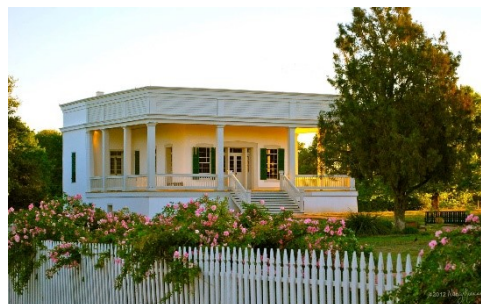
Figura 1.4-23 La Sebastopol House en Seguin, Texas es, construida en 1856 en estilo neoclásico-griego es uno de los primeros ejemplos de hormigón de cal (limecrete). (Seguin Texas Government, 2016)

ciudad que contaba ya en 1850 con varios edificios de hormigón de cal (90 en 1900, de los cuales 20 todavía existen), aunque el material no era lo que hoy conocemos como hormigón armado, estaba compuesto de lo que llamaban “agua de cal” (*lime water*) y grava, sin armar (Gaudette & Slaton, 2007). Importantes ejemplos de hormigón de cal sin armar que siguieron a éste fueron los fuertes de Fred Steele y Laramie (WY), el hotel Ponce de León en St. Augustine (FL) y varios muros de contención comisionados por el gobierno federal a finales del siglo XIX en las costas del Atlántico, Pacífico y Golfo. Según Gaudette & Slaton (Gaudette & Slaton, 2007), el hormigón armado en Estados Unidos puede datarse en 1860, cuando S.T. Fowler obtuvo la patente para una pared de hormigón armado. En la década de

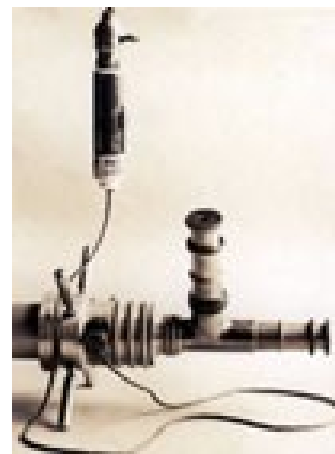
Figura 2.3-2 Primer Boroscopio para inspecciones de rotor de turbina, 1921. (Lenox, 2016)

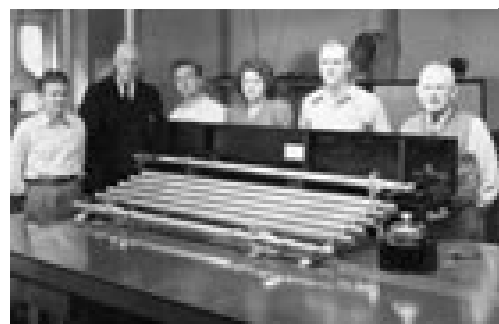
Figura 2.3-4. Boroscopio extensible Lenox, circa 1948 (Lenox)

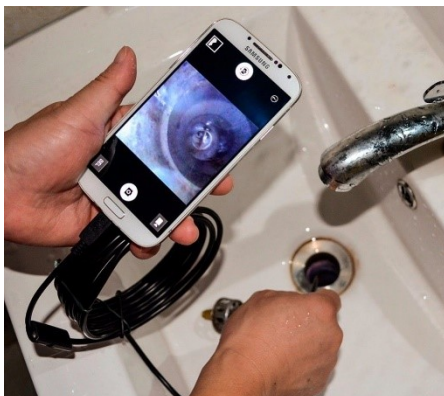
*Figura 2.3-6 Video boroscopio de bajo coste de la marca Android para usar con teléfonos móviles (Catchnew).*

Una subcategoría corresponde al video-boroscopio, consistente en una microcámara de video en el extremo del boroscopio. El complejo sistema óptico es sustituido por una cámara y un cable, lo cual puede abaratar el conjunto y, en muchos modelos, mejorar la calidad de la imagen. Los video-boroscopios incluyen iluminación incorporada. Los avances tecnológicos han permitido la salida al mercado a precios muy asequibles de video-boroscopios, incluso modelos para ser utilizados con teléfonos móviles.

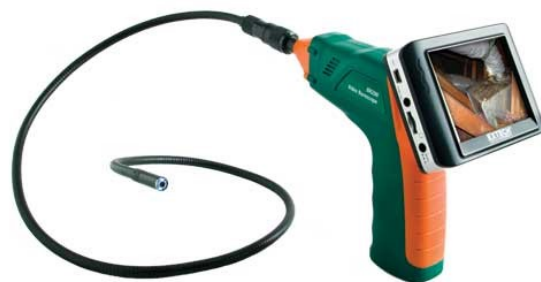
*Figura 2.3-6 Video-boroscopio modelo BR250 con sonda de 90 cm y diámetro de 0,9 cm (Extech, Flir).*

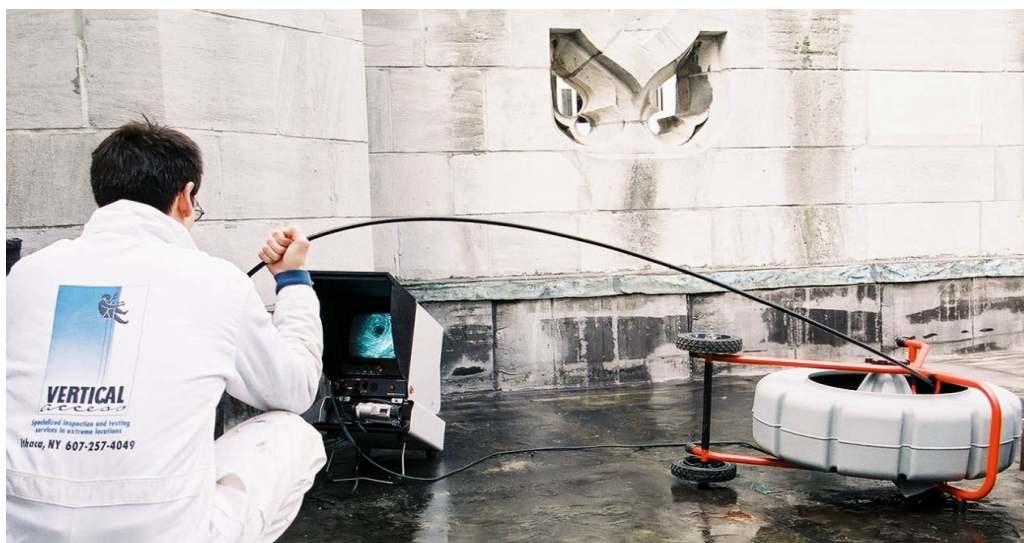
Figura 2.3-8 Cámara de tubería Seesnake, investigando una bajante en la cathedral de Saint Patrick en Nueva York (Vertical Access)

- Cámara de tubería (*pipe camera*): consiste en una microcámara de gran angular auto nivelada con luz incorporada (normalmente de leds de intensidad regulable) instalada en el extremo de un cable. Todo el conjunto está protegido por una camisa metálica o de plástico de alta resistencia impermeable. Su configuración permite introducirla en tuberías y bajantes para observar su interior y localizar anomalías. Pueden tener hasta 200 metros de longitud (MIDIT Inc., 2003-2016). Pueden trabajar en seco o sumergidas en agua. Para aplicaciones en patrimonio construido es aconsejable que dispongan además de un odómetro que permita saber la distancia exacta a la que se encuentra la anomalía cuando se visualiza en la pantalla.

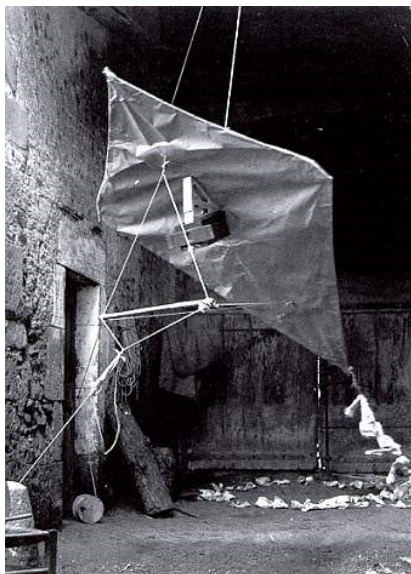
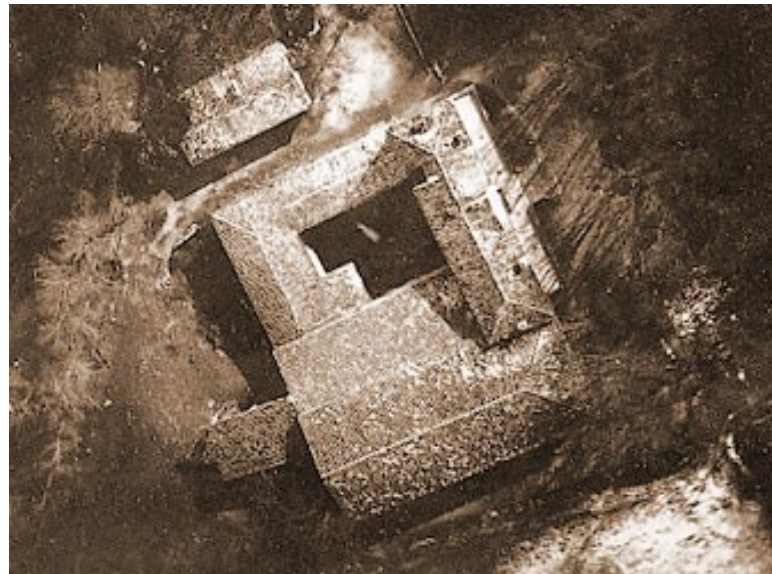
Figura 2.3-15 A la izquierda se observa una fotografía de 1888 de la cometa con la que M. Arthur Batut tomó algunas de las primeras fotos aéreas, incluida la fotografía de la derecha, de 1889, de la granja de Enlaure (Tarn, Francia).

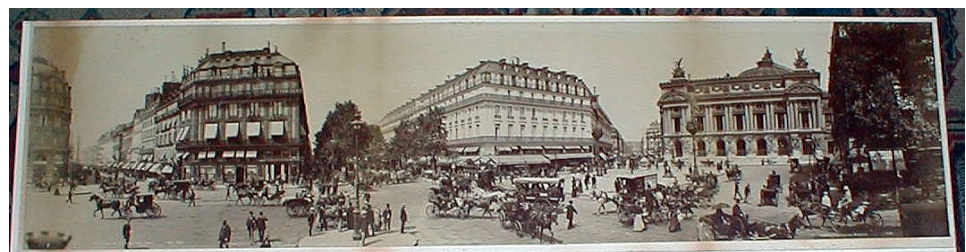
En 1884 el ingeniero militar francés P. Moessard inventó el cilindrógrafo, una cámara panorámica que tenía un campo de visión de hasta 170° y registraba la imagen en un celuloide doblado en un semicírculo (Jones, 1912). Resultó de gran utilidad para documentar edificios.

Figura 2.3-16 A la izquierda se observa el cilindrógrafo, cámara panorámica diseñada por Moessard y a la derecha a panorámica Neurdein de 1889, con un campo de visión de 150° (el edificio de la derecha es la ópera de Garnier).

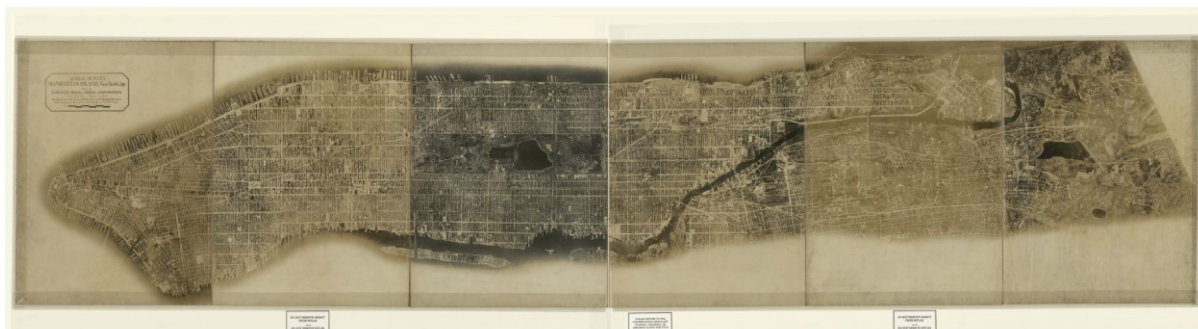
En 1920 Sherman Fairchild (1896-1971) presentó una nueva cámara que colocó debajo del avión en lugar de en un costado, que era lo habitual. Para demostrar las capacidades de su nuevo sistema fotografió la isla de Manhattan (Figura 2.3-22).

Figura 2.3-22 Mosaico aéreo de Manhattan creado por la Fairchild Aerial Camera Corporation en 1921 a partir de 100 fotografías tomadas a 1.000 pies (304 m) de altura (Library of Congress)

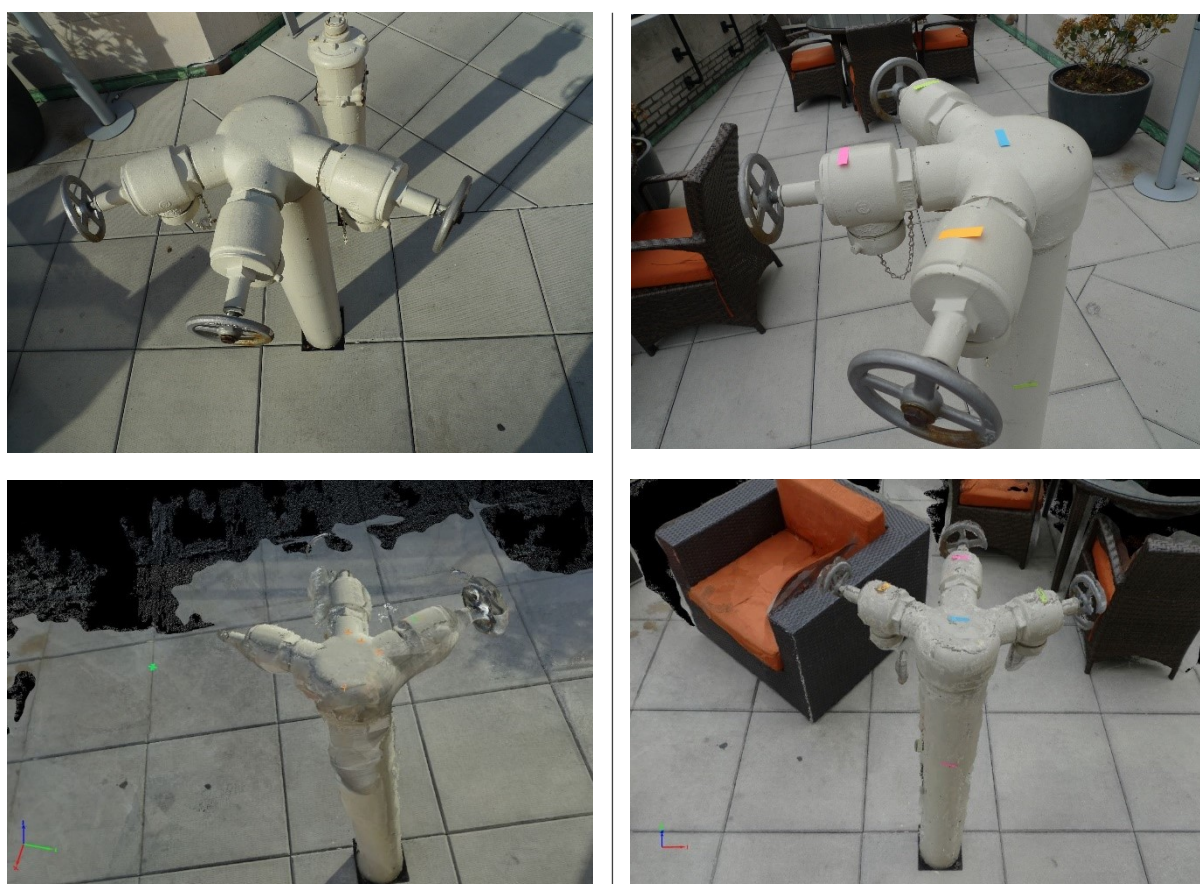
En la Figura 2.3-25 se observa una tubería que tiene tres bocas con sus respectivas ruedas idénticas. Con el fin de ilustrar este concepto, se tomaron las mismas fotos con y sin referencias. Puede apreciarse cómo la falta de referencias y de aristas provoca vacíos en el modelo ya que el software no es capaz de discernir entre los diferentes puntos de esos vacíos; incluso en el caso en el que se colocan referencias en la tubería, sigue habiendo considerables faltantes en el modelo en el área de las ruedas porque éstas son idénticas y además carecen de aristas. La solución sería instalar referencias en cada una de esas ruedas. Compárese la calidad en la representación de los sillones del fondo.

Figura 2.3-25 La columna de la izquierda muestra, en la imagen superior, la fotografía de una tubería sin referencias. Se tomaron 73 fotografías de las cuales el software (Pix4D) utilizó 59 para generar el modelo mostrado en la imagen inferior. En la columna de la derecha la imagen superior corresponde a la fotografía de la misma tubería, pero con identificadores de diferentes colores. El proceso de toma de datos fue idéntico al caso de la izquierda. El software generó el modelo de inmediatamente inferior. Como puede observarse, el resultado es de mejor calidad debido a la existencia de identificadores.

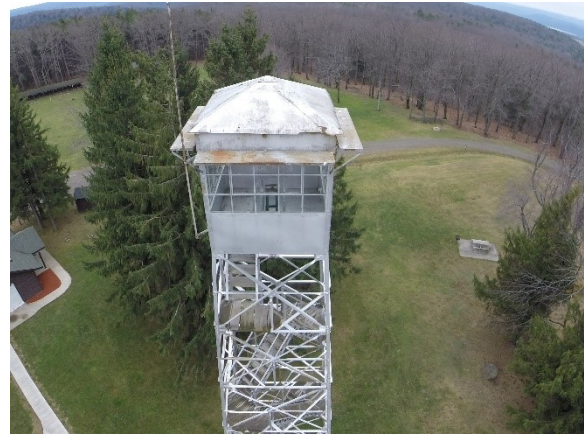
Figura 2.3-26 Imagen de torre de vigilancia tomada desde un UAV para generar un modelo 3D con Pix4D.

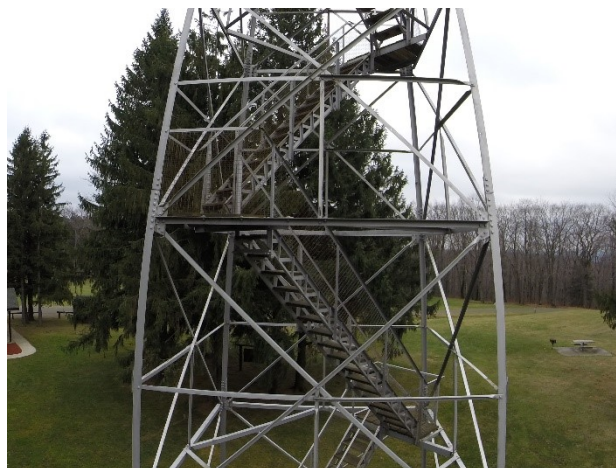
También es recomendable que la cámara tenga la calidad suficiente como para poder controlar y bloquear parámetros como la apertura, el flash, y el zoom. Además, es deseable evitar cámaras de gran angular que distorsionan la imagen, como los modelos GoPro. Sin embargo, debido a su ligereza y robustez muchos UAV's sólo admiten este tipo de cámaras. Los softwares especializados como Pix4D ya tienen esto en cuenta e incluyen estos modelos en sus listas de calibración.

*Figura 2.3-29 Fotografía tomada desde un UAV con una cámara GoPro para generar el modelo de la Figura 2.3-27 en la que puede apreciarse la deformación de la imagen debido al gran angular de este tipo de cámaras.*

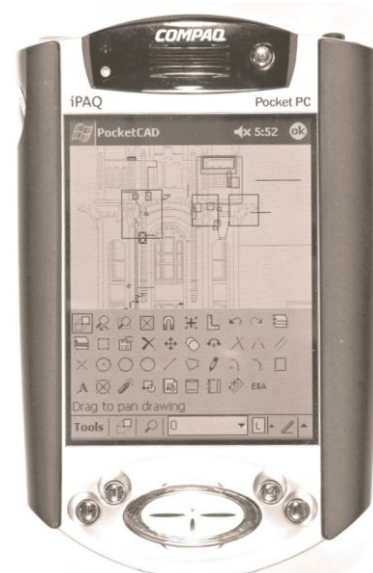
Figura 2.3-33 Compaq iPAQ, el primer dispositivo portátil pen-based utilizado que permitía insertar anotación en archivos digitales de AutoCAD (iPAQ, HP).

En 1999 los investigadores de VA comenzaron a trabajar con el software PocketCAD, diseñado para ordenadores portátiles con puntero (*pen-based*) con sistema operativo Windows CE, que era plenamente compatible con archivos .dwg. Con este software instalado en el modelo Compaq iPAQ era posible utilizar herramientas básicas de AutoCAD como líneas, puntos, círculos, etc. para realizar anotaciones en planos vectoriales de AutoCAD. Los símbolos gráficos que utilizaban eran archivos pre-diseñados y reutilizables denominados BATs (*block attribute tags*). Una vez creado, el BAT puede ser insertado en diferentes localizaciones tantas veces como sean necesarias; éstos quedan insertados en el archivo .dwg para posterior manipulación o

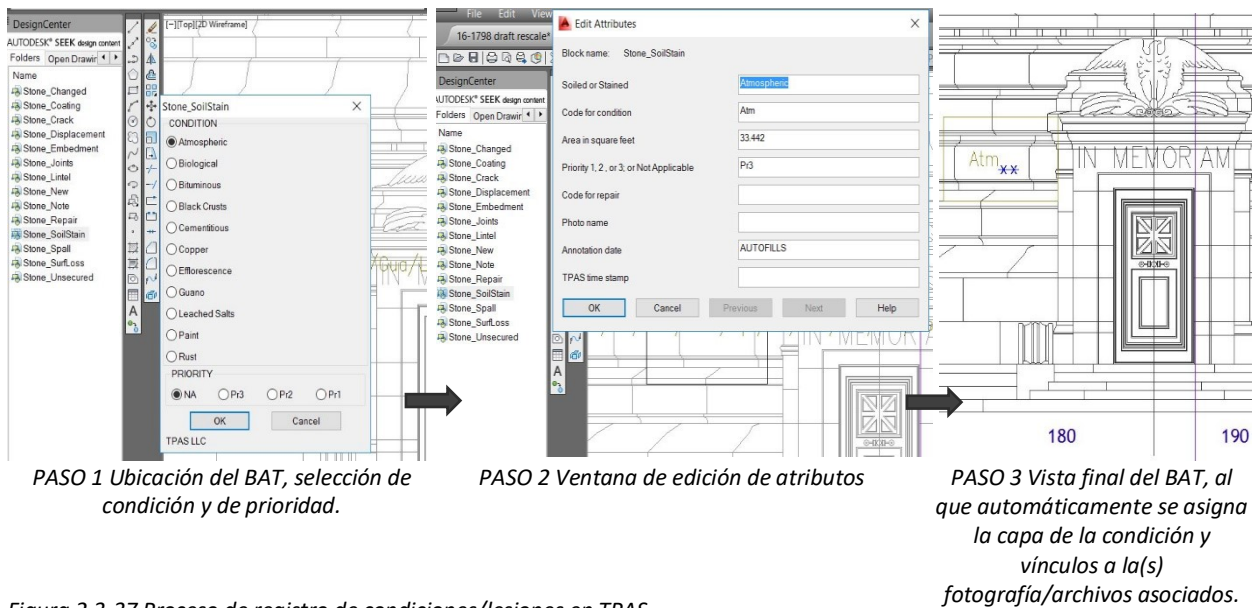
Figura 2.3-37 Proceso de registro de condiciones/lesiones en TPAS.

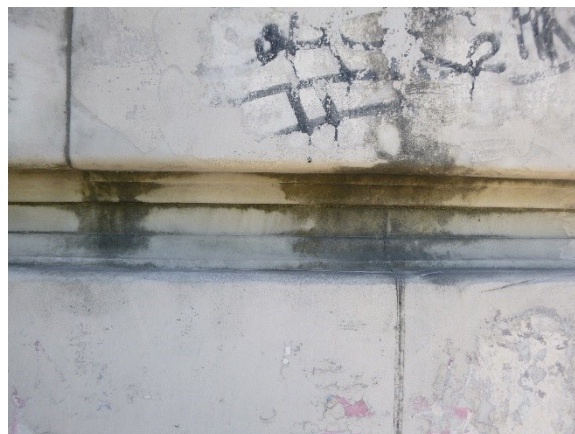
*Figura 2.3-38 Esta fotografía corresponde a uno de los asteriscos azules de la Figura 2.3-37; el nombre que recibe automáticamente en el momento de su captura es: 266-17 Stone\_SoilStain Atmospheric-1, que corresponde a las coordenadas x e y, la condición, y el número de archivo y la lesión.*

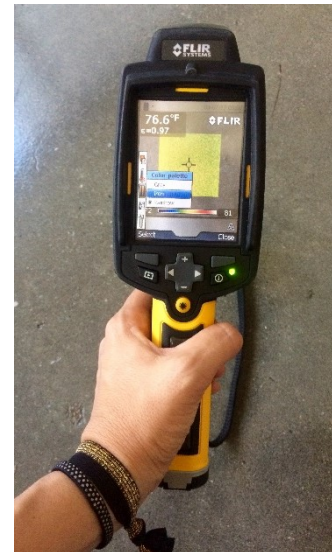
Figura 2.4-13 Diferentes escalas cromáticas de representación en el modelo FLIR640: grey, rainbow y iron.

Las cámaras ofrecen diferentes escalas cromáticas para la representación térmica. La de la Figura 2.4-12 es la escala que Flir denomina Rainbow.

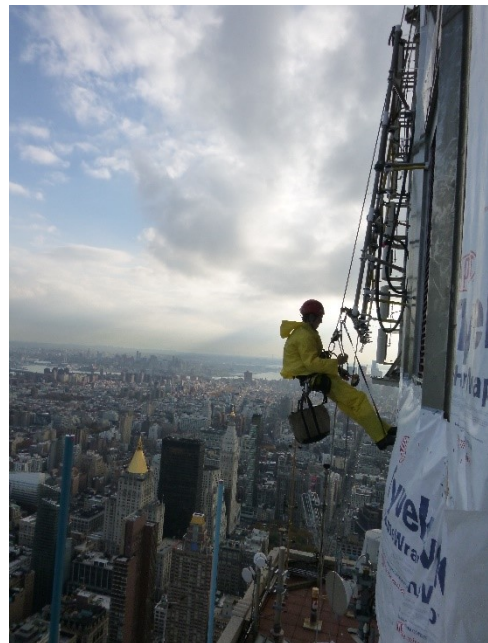
tests de estanqueidad a las ventanas y antepecho de la fachada este desde las plantas 84-86, ambas incluidas, siguiendo el procedimiento establecido en el estándar ASTM Standard E1105, que entre otros condicionantes estipula 5 galones por pie cuadrado por hora, a una presión de 24 psi. El interior de dicho edificio, dada su altura, se aprovecha para ubicar antenas de retransmisión de los principales canales de televisión y otras comunicaciones, motivo por el cual, era importante asegurar la estanqueidad de las ventanas, en primera instancia, y controlar la posible entrada de agua durante la investigación. Por este motivo, desde el interior, un técnico experto en termografía vigilaba con una termocámara Flir E-60 la posible entrada de agua al interior del edificio. Una vez detectaba presencia de agua, avisaba vía radio a los técnicos en el exterior para que detuviesen al instante el test. Dada la dificultad de instalar andamios de ningún tipo a esa altura, todos los trabajos exteriores (inspección, instalación del sistema de agua a presión, etc.) se realizaron con sistemas industriales de acceso con cuerdas. Las cámaras térmicas detectan la radiación infrarroja emitida, lo que permite conocer la temperatura aproximada en la superficie del material, que en este caso estaba influenciada por la humedad del material (al tener el agua mayor capacidad calorífica que el ladrillo y el yeso). Debido a esta propiedad, el agua tarda más en calentarse y enfriarse que los materiales que la rodean, por lo que si se aprovecha esa ventana temporal, es posible detectar la entrada de agua casi instantáneamente, sin necesidad de iluminación adicional. En las Figura 2.4-21, Figura 2.4-22 y Figura 2.4-23, las zonas que se detectaron con humedad durante el transcurso de los tests se marcan con círculos rojos (áreas anormalmente oscuras -por tanto, frías- en los termogramas).

*Figura 2.4-21 Vigilancia del test de estanqueidad desde el exterior mientras otro técnico observa desde el interior con una termocámara (K. Dalton).*

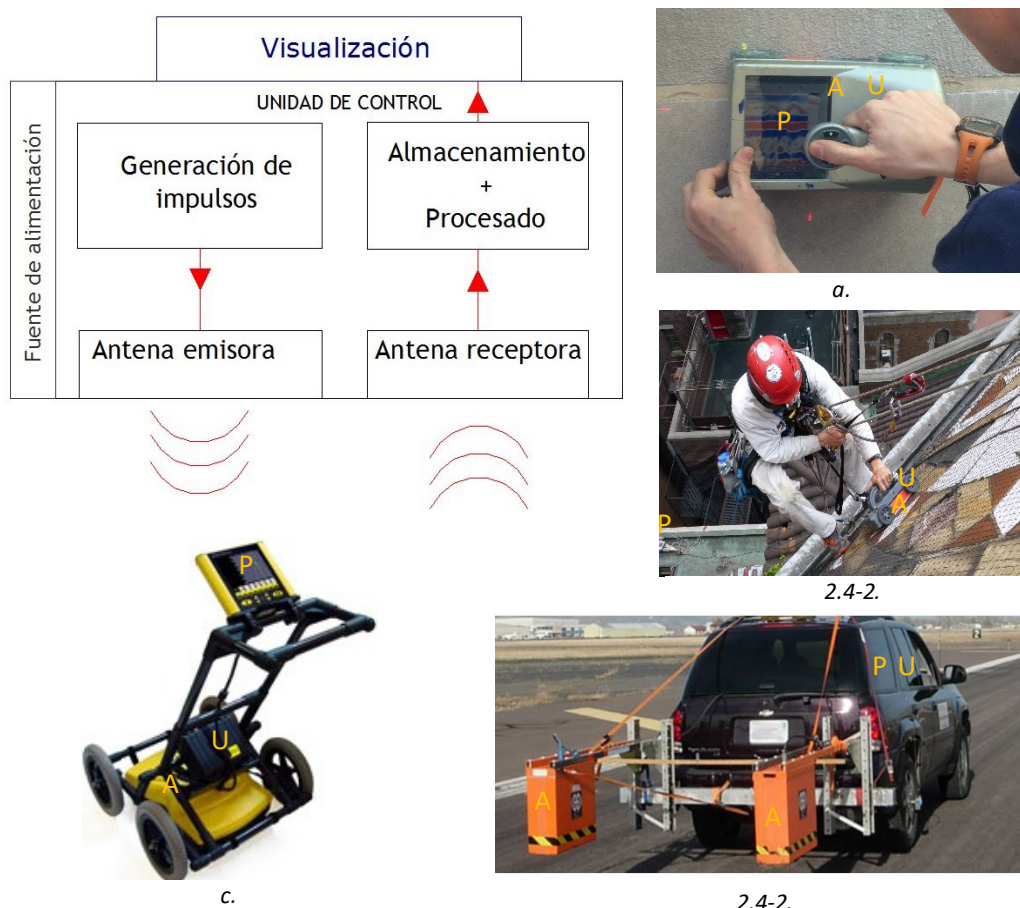
Un equipo básico de GPR está compuesto de unidad central de control de la radiación, monitor, una o dos antenas, y un sistema de grabación de registros. Además, pueden añadirse al equipo básico algunos accesorios como teclados y GPS. En las aplicaciones para patrimonio arquitectónico se utilizan equipos ligeros que albergan todos los componentes en una misma carcasa. Existen diferentes tipos de equipos y antenas dependiendo de la aplicación.

Figura 2.4-2 Esquema básico de componentes de un equipo GPR. a. Modelo GSSI Structurescan Mini, que alberga todos los componentes en una misma carcasa de 15 x 17 x 22 cm b. Modelo GSSI Structurescan Standard, cuya pantalla de visualización se encuentra en una pantalla independiente del resto del equipo. c. Modelo Imx100 de Sensors and software. Con antenas, unidad de control y pantalla de visualización en diferentes carcasas, todas ellas montadas sobre un carro. d. Modelo GSSI Radar Scan 30, con todos sus componentes independientes. U: Unidad de control. A: Antena. P: Pantalla de visualización (B. de Miguel, B. de Miguel, Sensors and Software, GSSI)

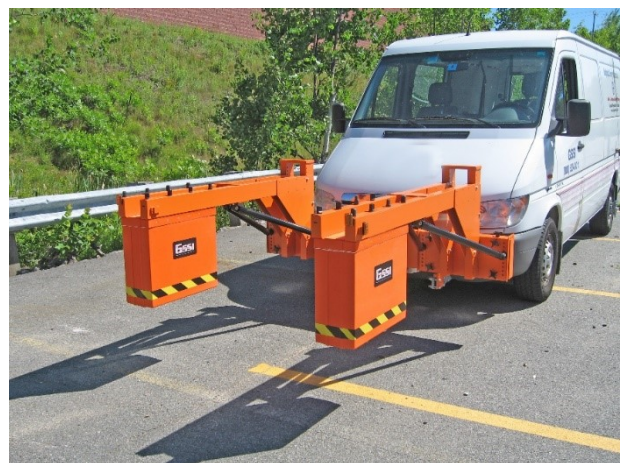
Figura 2.4-33 Modelo SIR 30 de GSSI con antenas RadarScan-horn de 1 GHz y 2 GHz. Los rangos de profundidad son 0 -0,9 m y de 0 - 0,75 m respectivamente (GSSI).

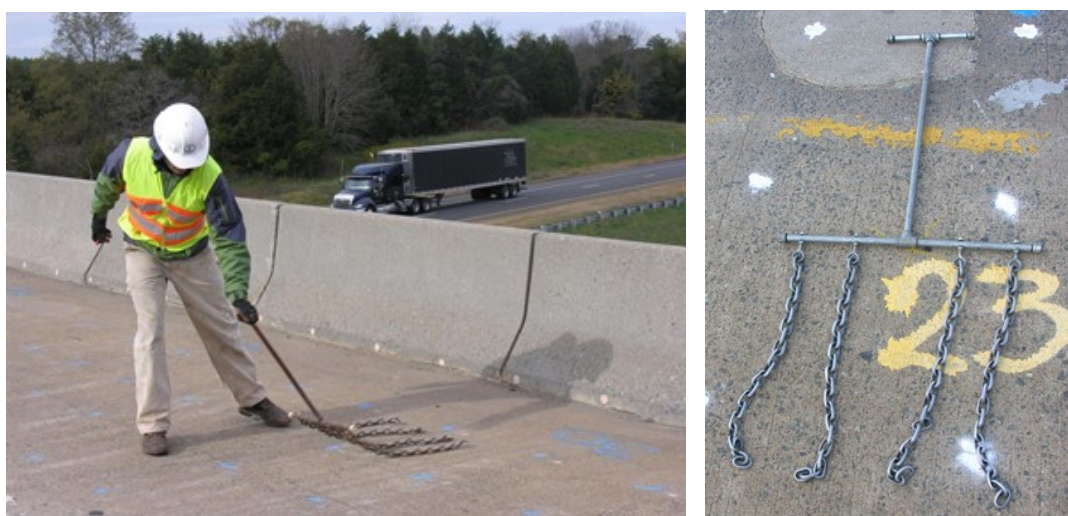
Figura 2.4-50 Método del arrastre de cadena para detectar delaminaciones (Rutgers University).

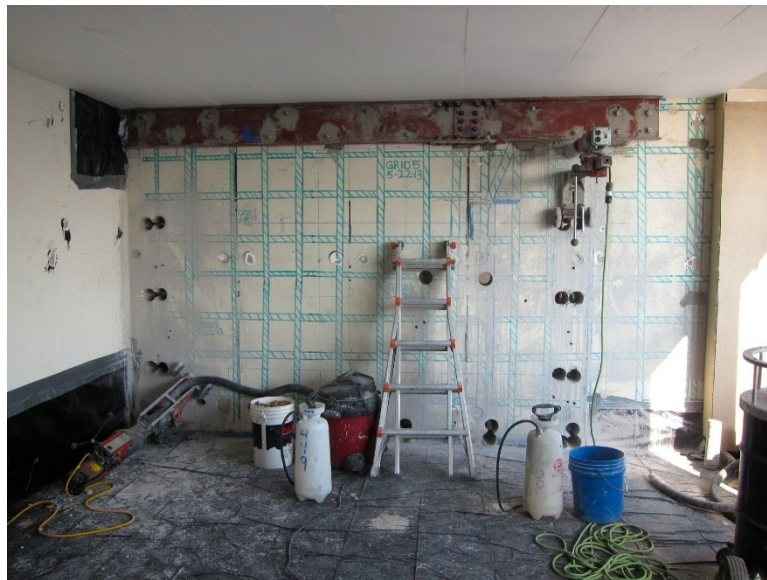
extremos a modo de columnas y añadir una viga para soportar los forjados que apoyaban en el muro. Para saber qué elementos necesitaban los extremos de muro convertidos a columna fue necesaria una detallada investigación de GPR, tras la cual se determinó la cantidad y distribución de refuerzos de varillas ancladas con epoxi que era necesario añadir para cerrar el armado de esos tramos de muro y convertirlos en columnas.

*Figura 2.4-54 Fase de demolición parcial, una vez analizada la función del muro y su necesidad. Obsérvese en la parte superior el refuerzo a modo de viga que se añadió para soportar los forjados superiores (G. Pardo).*

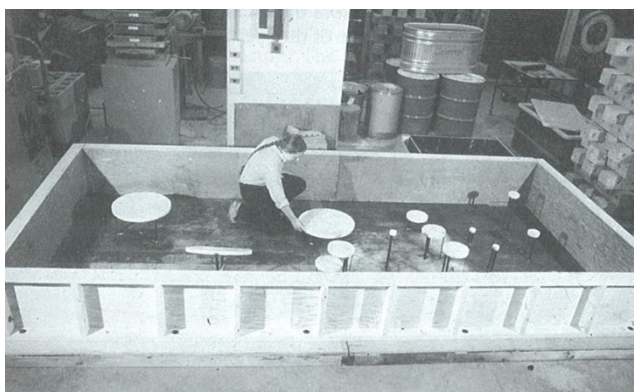
Entre 1987 y 1997 continuaron las investigaciones en Cornell University. Los esfuerzos en esta etapa se centraron en aplicar el método a diferentes materiales y geometrías. Se estudiaron defectos tales como grietas, oquedades, delaminaciones, pérdida de adherencia parcial total y deterioro por compresión excesiva. También se identificaron y explicaron los efectos de las señales del impacto-eco en el armado del hormigón y en las estructuras post-tensadas. En esta época, también se aplicó y aprobó el método para fábricas de ladrillo y piedra de varias hojas, llegándose a la conclusión de que es posible detectar grietas, oquedades y otras anomalías en estas fábricas siempre y cuando todos los elementos estén bien adheridos entre sí (Figura 2.5-10).

*Figura 2.5-10 Tests de laboratorio. En la imagen se muestra el encofrado de una losa de 0,5 m de profundidad, que contiene varios discos de aislante a modo de simulación de grietas planas u oquedades a diferentes profanidades (Sansalone, M.; Carino, N.J., 1986).*

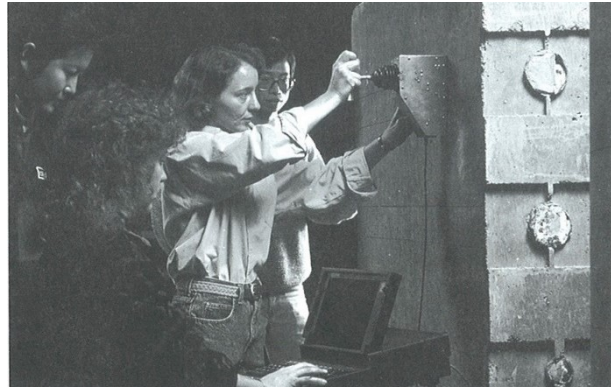
*Figura 2.5-11 Imagen del primer modelo de sistema impacto-eco, manipulado por su inventora M. Sansalone, en una investigación para detectar oquedades en los tendones de un elemento post-tensado. Kay Chernash (Sansalone & Streett, 1997)*

ligera y robusta. El sistema, de alrededor de 15 kg, diseñado por M. Sansalone y D. Pratt y patentado por Cornell University, estaba compuesto por: juego de impacto (esferas), transductor receptor, sistema de adquisición/registro, ordenador portátil y software para transferir, analizar y almacenar los datos del test (Figura 2.5-11). Este modelo mostraba los resultados en la pantalla en aproximadamente 4 segundos desde el impacto; en la siguiente década, gracias a los avances tecnológicos el tiempo descendió a un segundo.

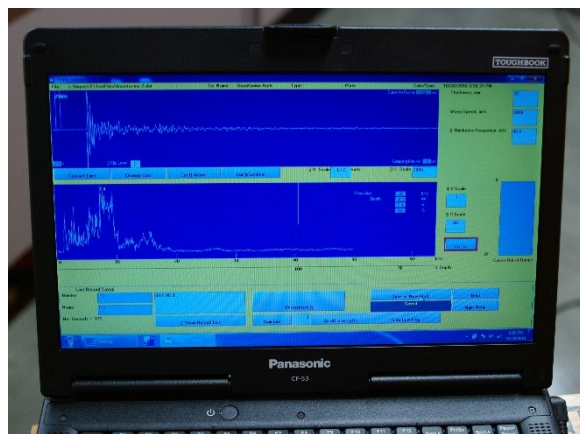
Figura 2.5-18 Imagen de la pantalla de test del software Impact-Echo SN IM02-266

El equipo consta de (Figura 2.5-19):

- Receptor y unidad de procesado.
- Esferas de acero de varios diámetros de 2 a 15 mm.
- Unidad de control.
- Software de la unidad de control Impact-Echo
- Software para el post-procesado y análisis.

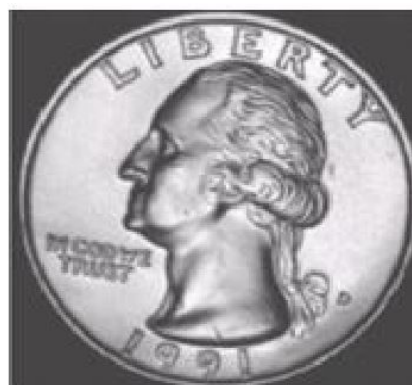
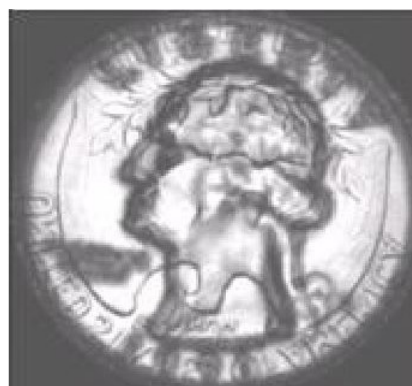
*Figura 2.5-34 Imágenes C-scan de una moneda de veinticinco céntimos de dólar. Ambas imágenes fueron tomadas utilizando la técnica de reflexión de ultrasonidos (pulse-echo) con el transductor situado en el lado de la cara de la moneda. Para la imagen de la izquierda, la profundidad de estudio se situó en la superficie de la cara de la moneda, para capturar la amplitud del sonido reflejado en esa superficie. En el C-scan de la derecha, la profundidad de estudio se movió para registrar la intensidad del sonido reflejado de la cara posterior de la moneda. Sigue apareciendo la cara dado que el sistema recoge las anomalías que encuentra en su trayectoria hasta el plano de estudio (National Science Foundation, 2014).*

reflexiones de la cara superior, mientras que para la inferior, los parámetros fueron ajustados para registrar las amplitudes de las ondas reflejadas de cara posterior de la moneda. Este método tiene utilidad para aplicaciones *in situ* en el campo de la conservación arquitectónica.

- C-scan: este tipo de representación es válida para sistemas de escaneo automático en dos dimensiones. Proporciona una visualización tipo plano de las anomalías y sus tamaños. El plano de la imagen es paralelo al plano descrito por el transductor. La amplitud o el tiempo de reflexión se representan en una escala de grises para cada punto registrado. Así pues, el C-scan proporciona una imagen de las anomalías que producen reflexiones en la superficie y en interior de la pieza en ensayo. Los equipos de alta resolución proporcionan imágenes muy detalladas, como las de la Figura 2.5-34. En ese caso, las dos imágenes se tomaron con un equipo de ultrasonidos en modo impulso-respuesta, con el transductor en la cara de la cara de la moneda en un sistema de inmersión. Las zonas claras, son las que más energía reflejan. En la imagen superior los parámetros fueron establecidos para captar la amplitud de las

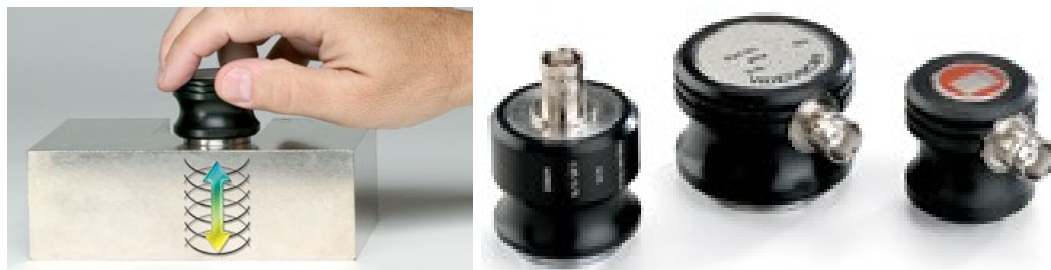
Figura 2.5-37 Transductores de contacto standard de la marca Olympus con frecuencias desde 0,1 a 10 MHz. (Olympus, 2016)

- **Transductores de contacto:** se utilizan en tests en los que el transductor está en contacto directo con el medio a analizar. Están protegidos con una carcasa para evitar su desgaste al deslizarlos por las superficies y suelen ser manipulados con la mano. Con el fin de evitar aire intersticial entre el transductor y el medio es necesario utilizar un material acoplante que puede ser de base acuosa, grasa, de aceite o cualquier otra combinación comercial. Existen gran variedad de configuraciones en función de la aplicación. El transductor de contacto plano mostrado en la (Figura 2.5-37) es el utilizado para superficies planas en investigaciones donde la resolución en la superficie del elemento no es crucial. Este tipo de transductor de contacto es el utilizado en aplicaciones de patrimonio arquitectónico. Si la superficie a investigar es curva, como por ejemplo una tubería, el transductor llevará una zapata curva. La frecuencia habitual de trabajo para los transductores de contacto normales a la superficie oscila entre 1-10 MHz (UNE-EN583-1 1999, 1999)

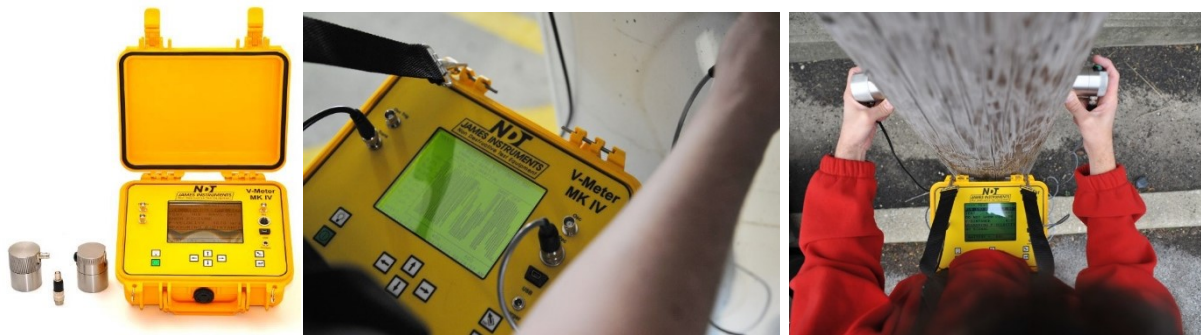
Figura 2.5-39. Equipo V-Meter Mk IV Pulse Velocity Meter de NDT James Instruments, tiene display automático, una precisión de 0,1 microsegundos y pesa 2.75 Kg (NDT James Instruments).

Así pues, la capacidad de un equipo depende de parámetros como: longitud de la onda que emite, tipo y voltaje aplicado al transductor, propiedades del transductor, material y diámetro del cabezal y circuito de procesamiento de datos del equipo (Rimoldi & Mundo, 2012). Y los resultados para un mismo equipo dependen principalmente del tamaño del grano del material en estudio, sus propiedades acústicas, el espesor del elemento, tipo de anomalía, tamaño y probable localización.

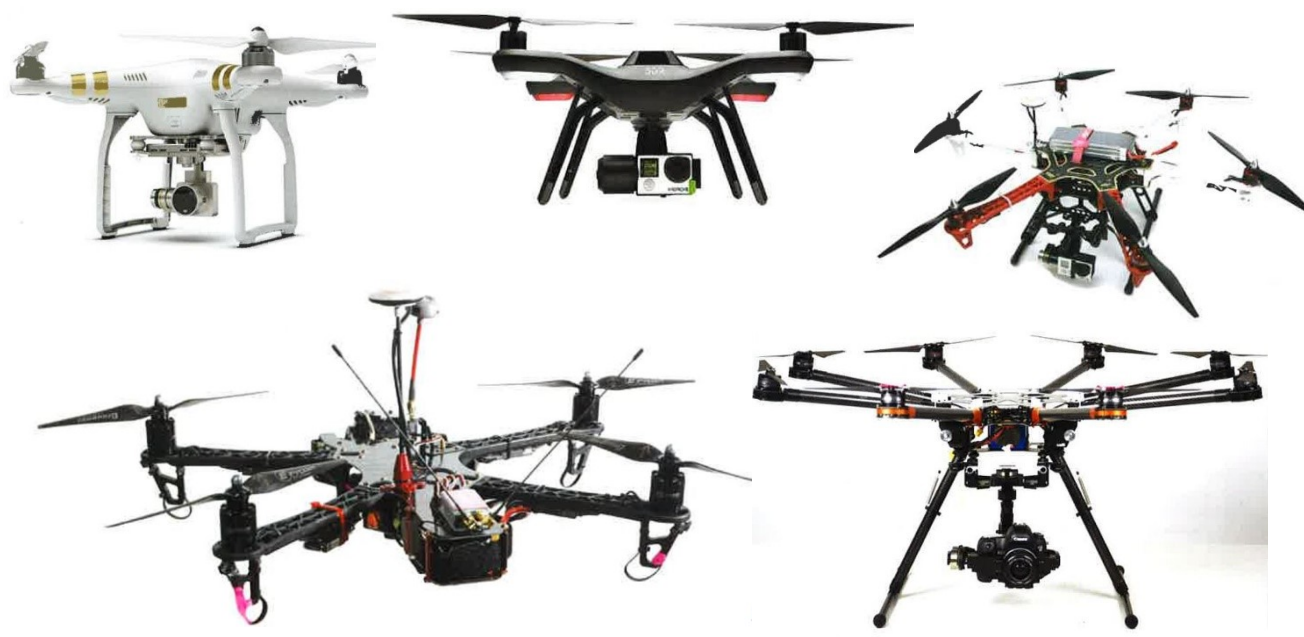
Figura 2.6-5 De izquierda a derecha, de arriba abajo: DJI Phantom 3, 3DR Solo, DJI F550 hexacoptero, TBS Discovery Pro y DJI S-1000.

- Durabilidad y reparaciones: existen modelos en los que todo es reemplazable, con lo que las averías propias o debidas a accidentes pueden ser reparadas sin sustituir el UAV. En otros, las piezas disponibles para reparaciones son escasas o nulas. DJI es el gigante chino que comercializa drones a precios asequibles. Su paquete cerrado de componentes es parecido

al enfoque comercial de firmas como Apple. Generalmente, los componentes DJI sólo son compatibles con otros DJI. Si deja de funcionar, lo más efectivo es comprar otro nuevo. Al contrario, la firma estadounidense 3DR se ha convertido en la firma de referencia, con su controlador de vuelo Pixhawk que admite muchas más funciones y operaciones, pero es más complejo de operar; se compone de tres elementos: el Pixhawk, que es el hardware del controlador de vuelo (\$200), el código APM, que es el software que controla el Pixhawk (gratis) y el Mission Planner, que es el software de ordenador que permite ampliar las posibilidades desde el ordenador.

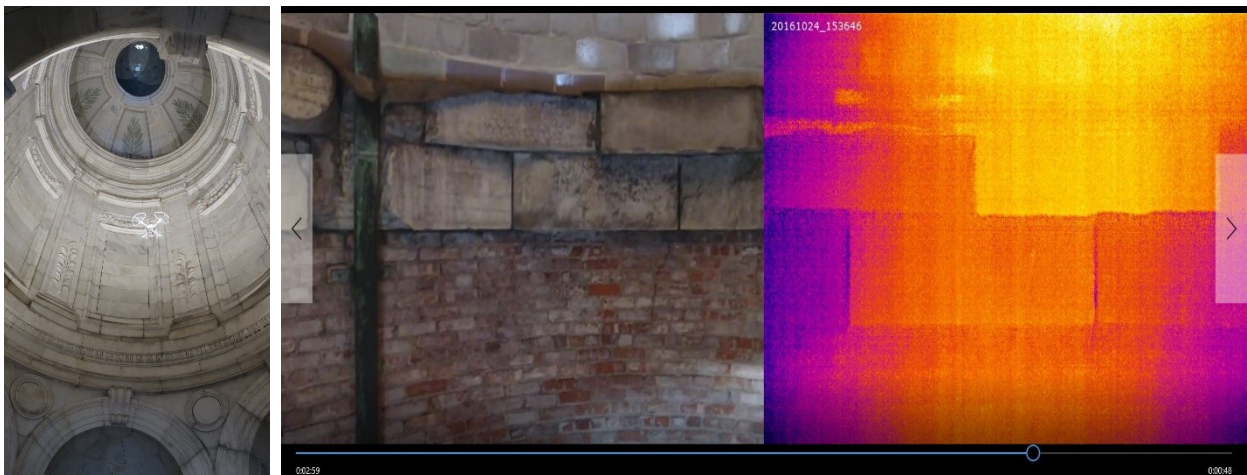
Figura 2.6-7 El UAV de la imagen, un Phantom 3, equipado con cámara térmica FLIR, fue utilizado en noviembre de 2016, para evaluar el estado de una cúpula de Guastavino situada en la posición más alta del monumento Soldiers and Sailors en Manhattan. A la derecha pueden observarse, una captura del video digital y otra captura del video termográfico del encuentro de dicha cúpula con su base. Ambas imágenes delatan la presencia de filtraciones.

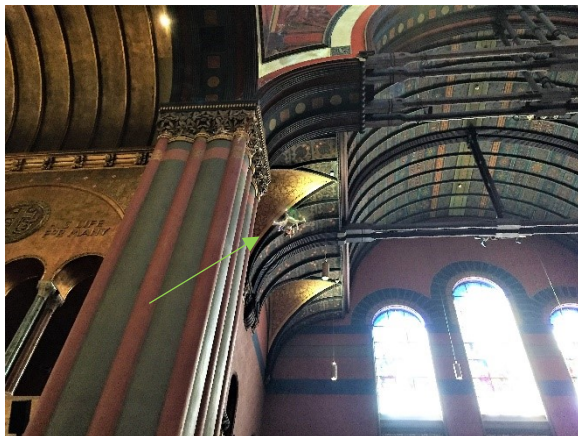
Figura 2.6-9 Vuelo de un UAV DJI Phantom 3 con protección de hélices en el interior de la iglesia Trinity en Boston. A la derecha puede observarse la pantalla a la visión en tiempo real de la cámara GoPro instalada en el UAV. La imagen delata una patología de decoloración de la pintura mural, muy probablemente fruto de humedades intersticiales en esa zona. Dicha patología no puede ser observada desde el suelo de la nave (K. Diebolt).

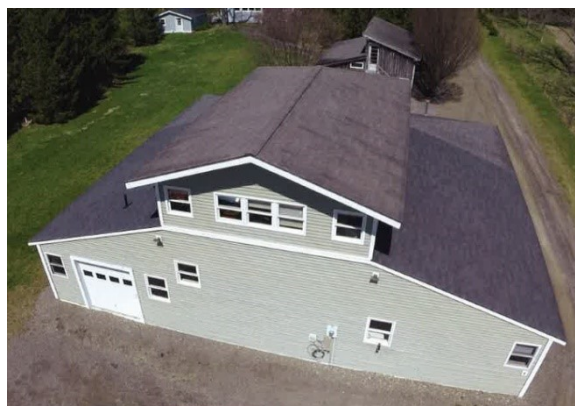
Figura 2.6-10 Imagen de un tejado en Ithaca (NY) tomada con una GoPro Hero3+ montada en un DJI Phantom cuadricóptero, para evaluar los daños provocados por un tornado (J. Haun).

Una de las principales ventajas de la utilización de UAV es el poco tiempo que se necesita para poder observar zonas que con otros medios se tardaría mucho más. Por ejemplo, tras un fenómeno meteorológico extraordinario, como un huracán, en cuestión de minutos, tras una rápida calibración para conectarse a los satélites que gestionan las coordenadas GPS, el UAV puede inspeccionar un tejado para identificar tejas faltantes (Figura 2.6-10).

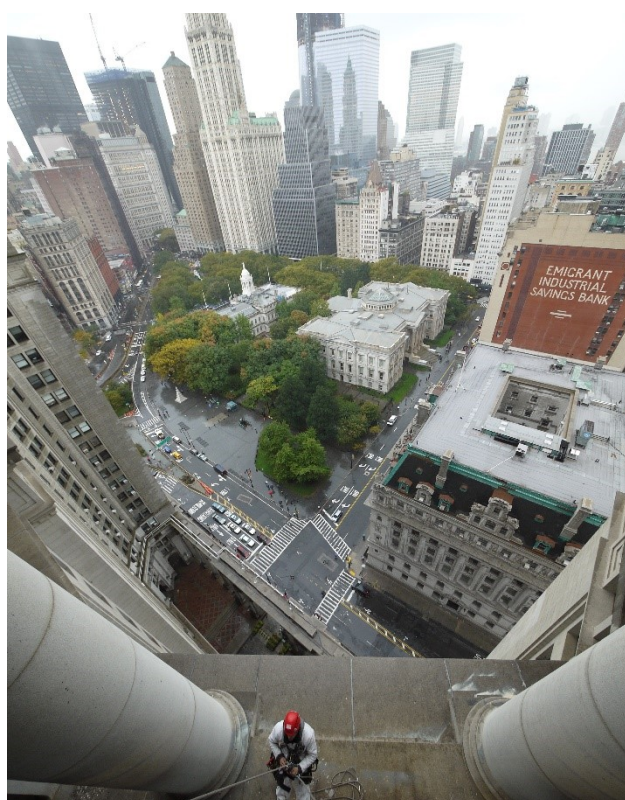
Figura 2.6-12 En Estados Unidos, especialmente en ciudades como Chicago o Nueva York, gran parte del patrimonio construido corresponde a edificios de más de quince plantas. El acceso por medio de cuerdas facilita las inspecciones habituales de fachadas y la aplicación de END. La fotografía se tomó durante la inspección del Municipal Building en Manhattan, de McKim, Mead & White inaugurado en 1914 con 176 m de altura. Al fondo se observa en Woolworth Building, el edificio más alto del mundo desde 1913 a 1930, y otros de gran altura construidos en la misma época (K. Diebolt).
