# EVALUACIÓN NO DESTRUCTIVA APLICADA A LA CONSERVACIÓN DEL PATRIMONIO ARQUITECTÓNICO EN LOS ESTADOS UNIDOS DE AMÉRICA

Autora: Berta A. de Miguel Alcalá

Escuela Técnica Superior de Arquitectura, Universitat Politècnica de València  
Programa de Doctorado en Arquitectura, Edificación, Urbanística y Paisaje

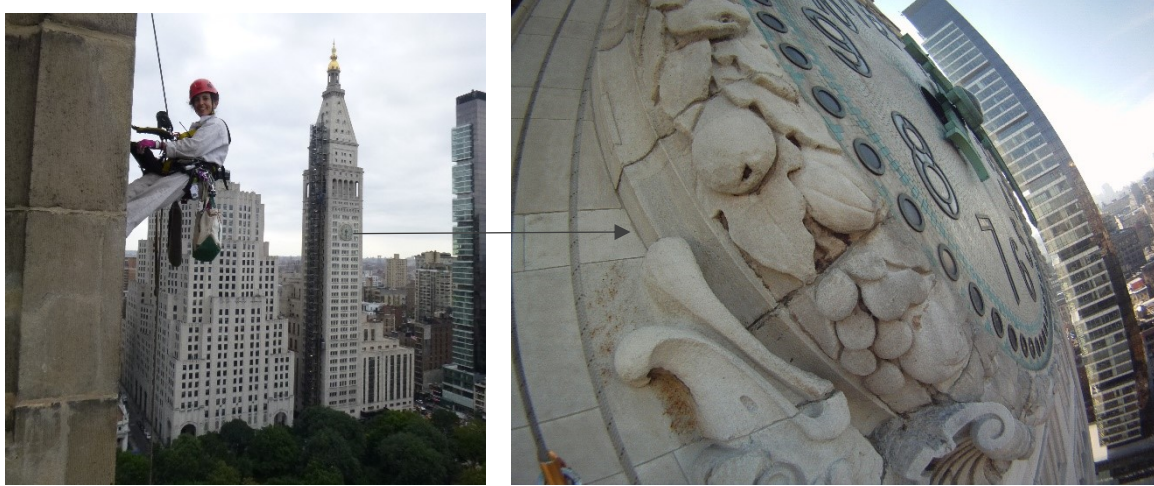
*Figura 2.6-14 La fotografía de la izquierda fue tomada durante la inspección, por medio de sistemas industriales de cuerdas, de 512 5<sup>th</sup> Avenue, en Manhattan. Arquitectos e ingenieros descenden, o son descendidos, a las zonas que necesitan evaluar. El edificio coronado en pirámide es Metropolitan Life Tower de Napoleon LeBrun & Sons, el edificio más alto del mundo de 1909 a 1913. La fotografía de la derecha se tomó durante la inspección, con acceso mediante sistemas industriales de cuerdas, de los ornamentos de piedra tallada del reloj. Acceder a esas áreas de la fachada con andamios convencionales, costaría millones de dólares, lo que imposibilitaría las investigaciones de END en muchos de los proyectos (K. Olson).*

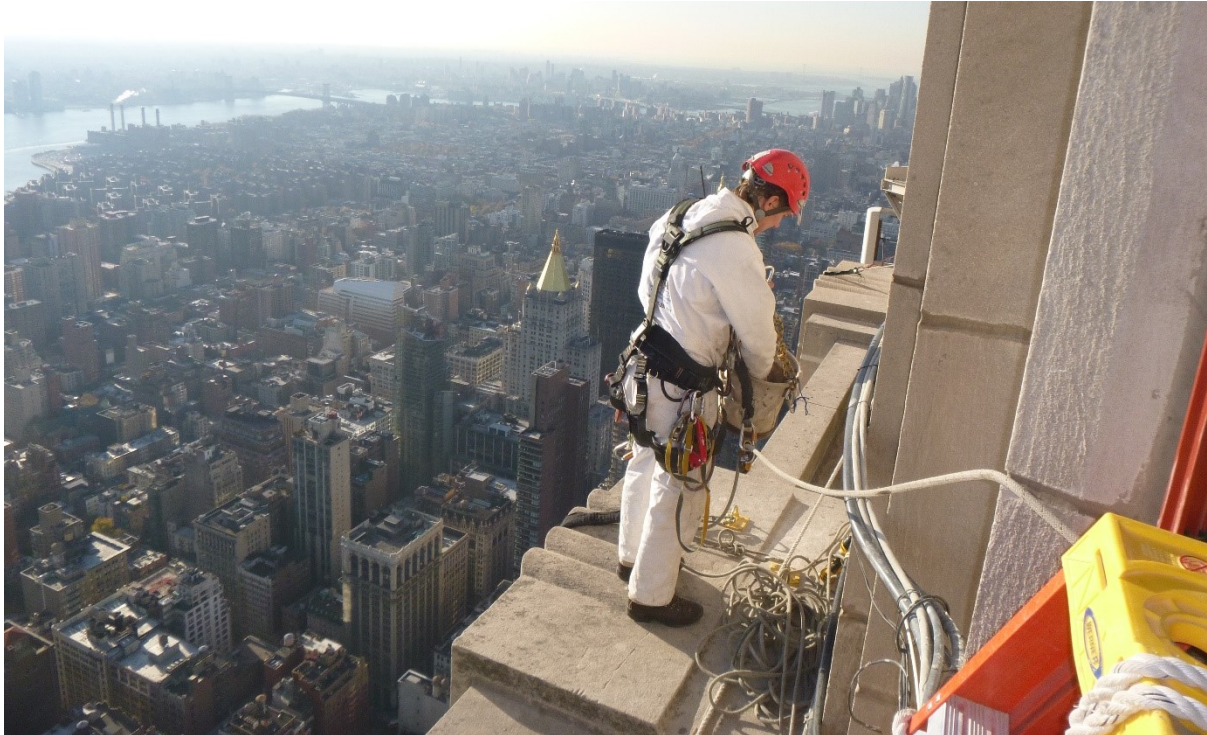
Figura 2.6-17 El inspector de la imagen se dispone a utilizar un sistema industrial de acceso mediante cuerdas para acceder a las ventanas de la planta 84 a la 86 del Empire State Building, para evaluar el estado del encuentro de las mismas con la fachadas, mediante la técnica de END de termografía. Todo lo que el técnico necesita es el arnés, dos cuerdas (y sus respectivos anclajes), ascensor y descensor.

- **Arnés:** Especialmente diseñados para esta aplicación, combina las facetas de protección contra caídas y posición de trabajo.
- **Descensor:** permite al técnico deslizarse por la cuerda en dirección descendente; los más utilizados son los de la marca Petzl, denominados I'D. Se puede bloquear en posición de trabajo y dispone de un dispositivo anti pánico.
- **Ascensor:** se utilizan para ascender por la cuerda de trabajo y consta de dos piezas, el bloqueador de pecho y el pedal.
- **Dispositivos de protección en la caída:** se colocan en la cuerda de seguridad y únicamente entran en funcionamiento si el sistema de acceso de la cuerda de trabajo falla. El aceptado por SPRAT es el ASAP.
- **Cascos especiales para IRA.** Deben cumplir el estándar ANSI Z89, que entre otros aspectos, especifican que deben poderse fijar a la cabeza.

Todo lo que vaya a ser utilizado desde, por ejemplo, un lápiz a un escáner laser, debe estar sujeto mediante cordeles al técnico o a algún punto del sistema industrial de cuerdas.

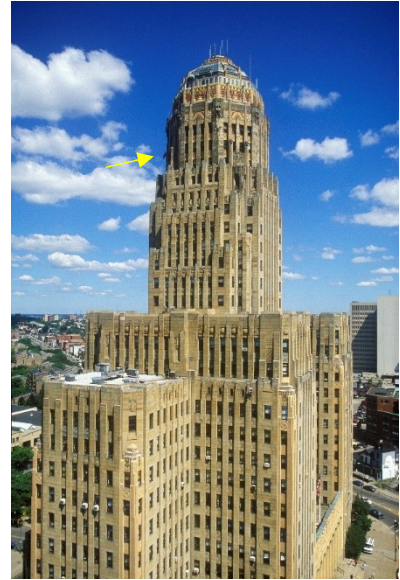
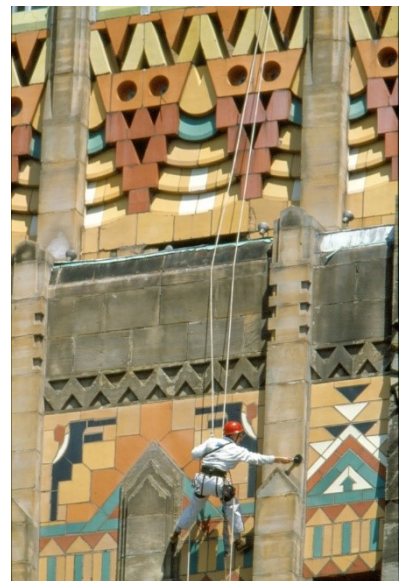
*Figura 2.6-18 Ayuntamiento de Búfalo. El objetivo de la investigación con END era localizar los anclajes metálicos para determinar su estado, en función del resto de patologías encontradas en la decoración Art Déco de terracota y el aplacado de piedra caliza. La duración del proyecto fue de cuatro días para cuatro arquitectos. Su coste aproximado fue de \$30.000. Este mismo proyecto utilizando como medio de acceso un andamio tradicional, hubiera costado millones de dólares y durado meses. La flecha amarilla señala al técnico realizando la evaluación (V.A. LLC).*

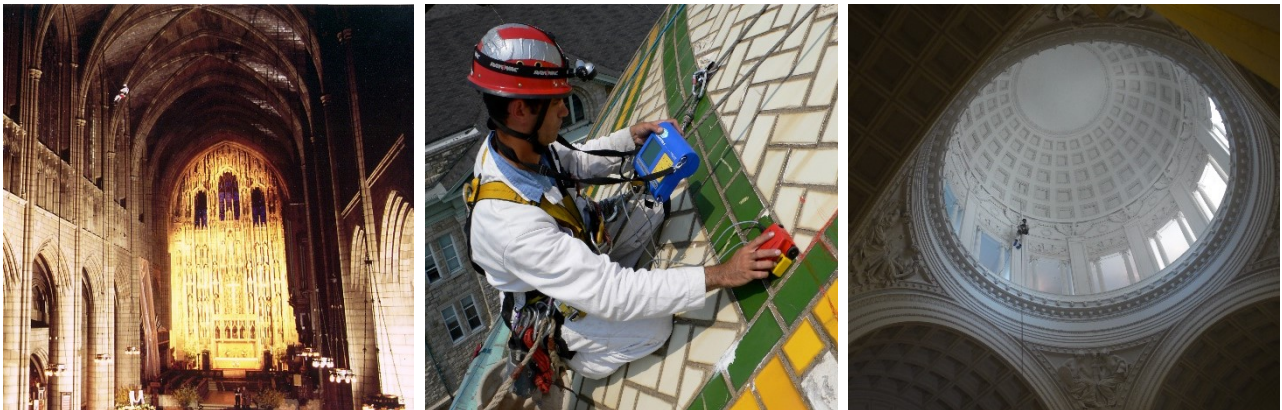
Figura 2.6-20 La fotografía de la izquierda corresponde a una inspección de las bóvedas de Guastavino por el intradós en la iglesia de St. Thomas en Manhattan; se realizó test de percusión con ladrillo e instalación de monitores de grietas. La foto central se tomó durante una inspección consistente en mapear los elementos metálicos desde el trasdós de la bóveda principal, de Guastavino, en la iglesia de St. Francis the Sales en Philadelphia. En la tercera imagen se observa a un arquitecto suspendido de un sistema industrial de cuerdas en el interior de Grants Tomb en Manhattan; durante la inspección se utilizaron boroscopios, termografía, instalación de monitores de grietas y TPAS (V.A. LLC)

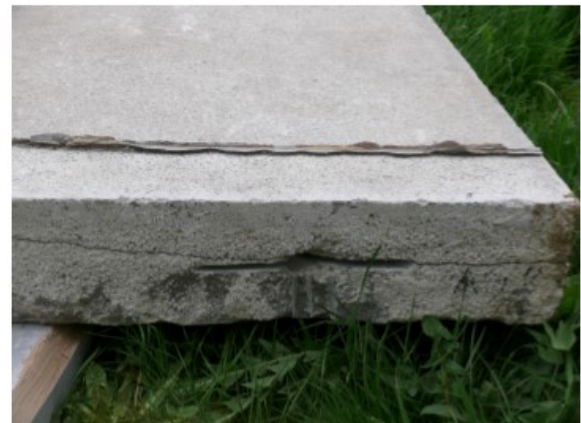
Figura 3.1-3 Delaminación tipo en una de las piezas utilizadas para la calibración del equipo.

Con el fin de encontrar patrones de reconocimiento de lesiones, el primer paso de la investigación con impulso-eco fue calibrar el sistema. Para ello, se utilizaron algunas de las piedras que habían sido retiradas de la fachada oeste. Para el proceso de calibración, se utilizaron tanto piedras en buen estado como piedras que presentaban delaminación oculta, con el fin de averiguar la profundidad optima aproximada de estudio para ajustar la frecuencia, así como obtener los perfiles en dominio frecuencia-amplitud para poder comparar resultados. El hecho de que las condiciones de los bordes de las piezas de calibración no fueran las mismas que las piezas colocadas no influyó en el proceso de calibración, dado que tanto el espesor de las placas como la forma y el material eran idénticos.

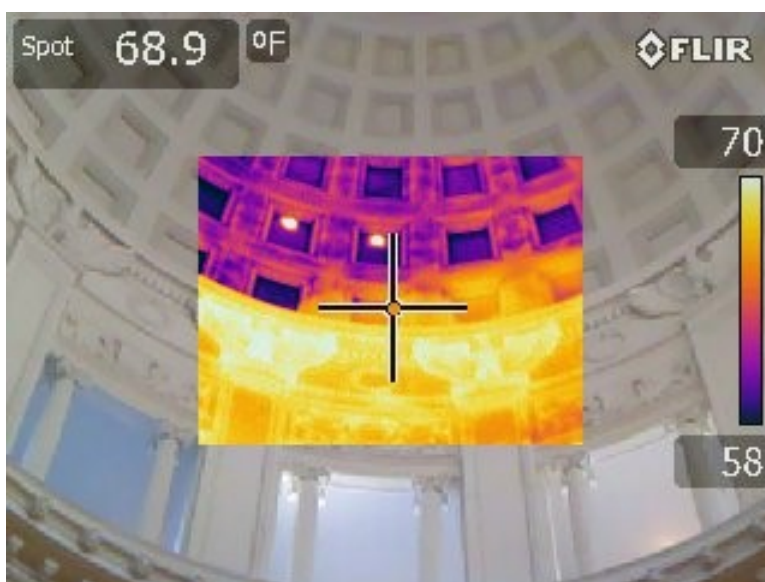
*Figura 3.2-2 La imagen muestra un termograma dentro de una fotografía digital de la cúpula. El termograma es el resultado de aplicar termografía activa a través de una pistola de calor desde el trasdós, con el fin de relacionar la posición de los casetones de yeso vistos en el intradós, para averiguar dónde anclar las cuerdas para acceder al intradós y para proceder a la inspección desde el trasdós y el intradós.*

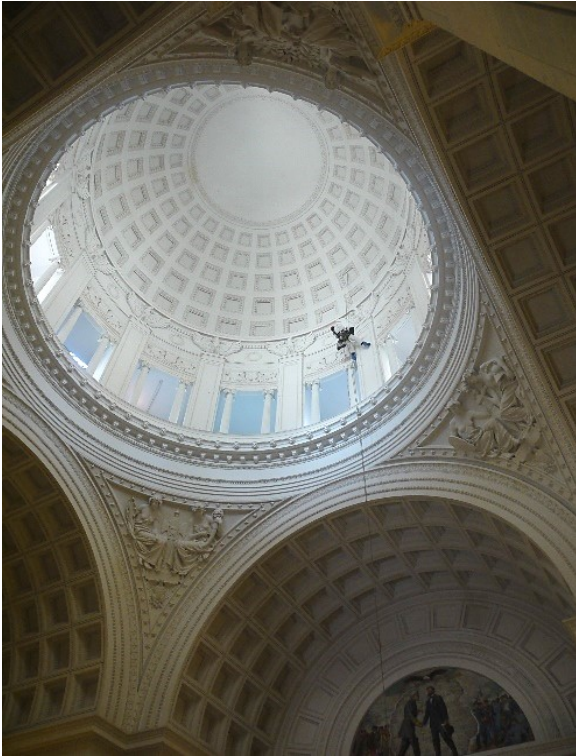
Figura 3.2-4 El acceso para poder tener contacto directo con las lesiones en estudio se realizó con IRA.

Durante la planificación de la evaluación se consideró que, debido a la naturaleza de las lesiones a investigar, era necesario tener contacto directo con las grietas y sus inmediaciones, descartando de este modo, todos los medios de acceso remoto. Debido a la complicación y coste de instalar andamios, se estimó que el medio más apropiado era IRA.

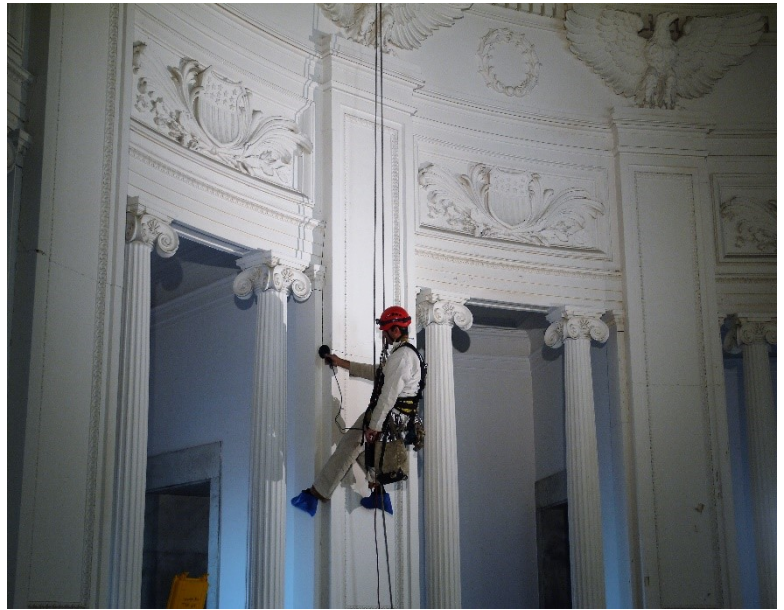
Figura 3.2-4 Técnico utilizando un dispositivo de detección de metales.

El dispositivo de detección de metales demostró que existían elementos metálicos en alguna zona, sin embargo, la localización no respondía a un patrón regular excepto en las bases de las pilastras. Se comprobó que la zona de grietas más severa (a mitad de altura de la pilastra), no presenta elementos metálicos de forma sistemática, sin embargo, en la pilastra #6 el dispositivo de detección de metales emitió señales débiles de presencia de elemento metálico. Se llegó a la conclusión de que correspondía a clavos de la estructura de madera que se descubrió entre el recubrimiento de yeso y la pilastra de ladrillo.

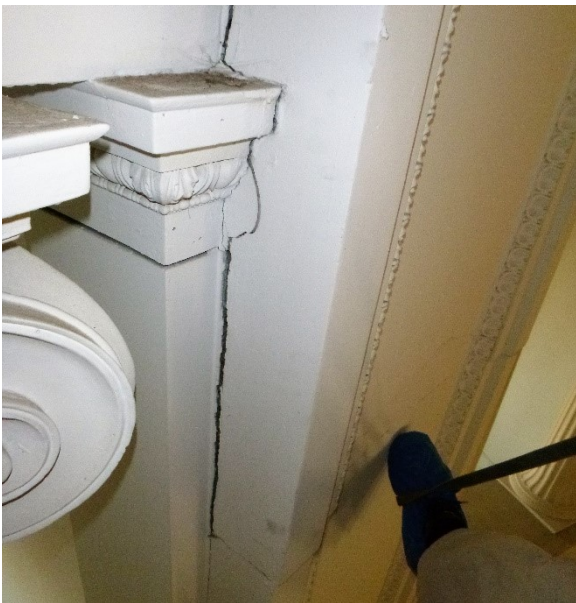
Figura 3.2-6 La fotografía muestra la lesión investigada, cuadros de grietas en las pilastras de la cúpula central, en la pilastra #6.

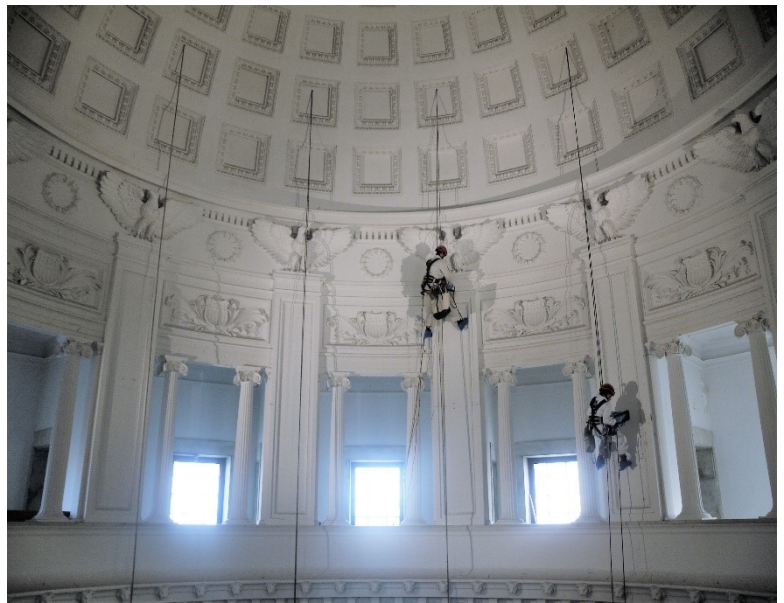
Figura 3.2-6 En la imagen, el técnico de la izquierda está realizando un test con boroscopia mientras que la de la derecha realiza una inspección visual documentada con TPAS.

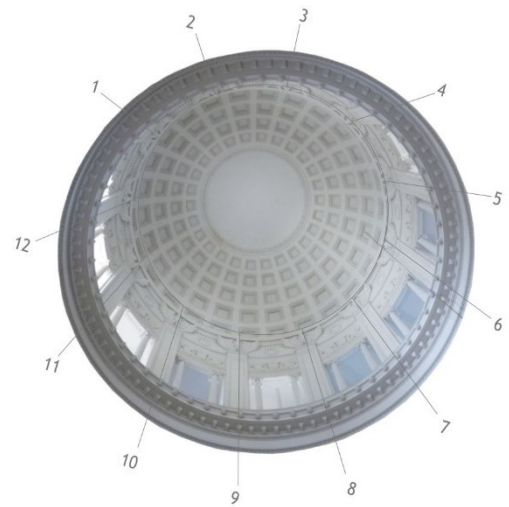
Figura 3.2-7 La figura muestra la nomenclatura de las pilastras, así como el plano TPAS donde claramente se observa un patrón en las grietas de las pilastras.

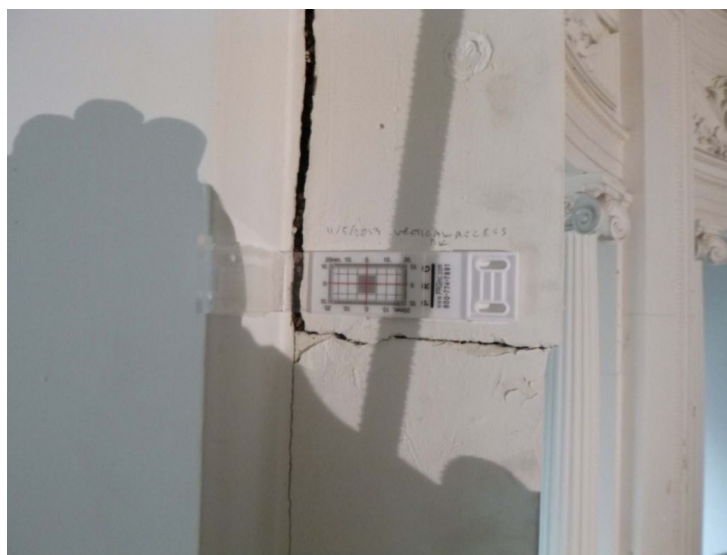
Figura 3.2-9 Sistema de monitoreo de grietas instalado como parte de la evaluación.

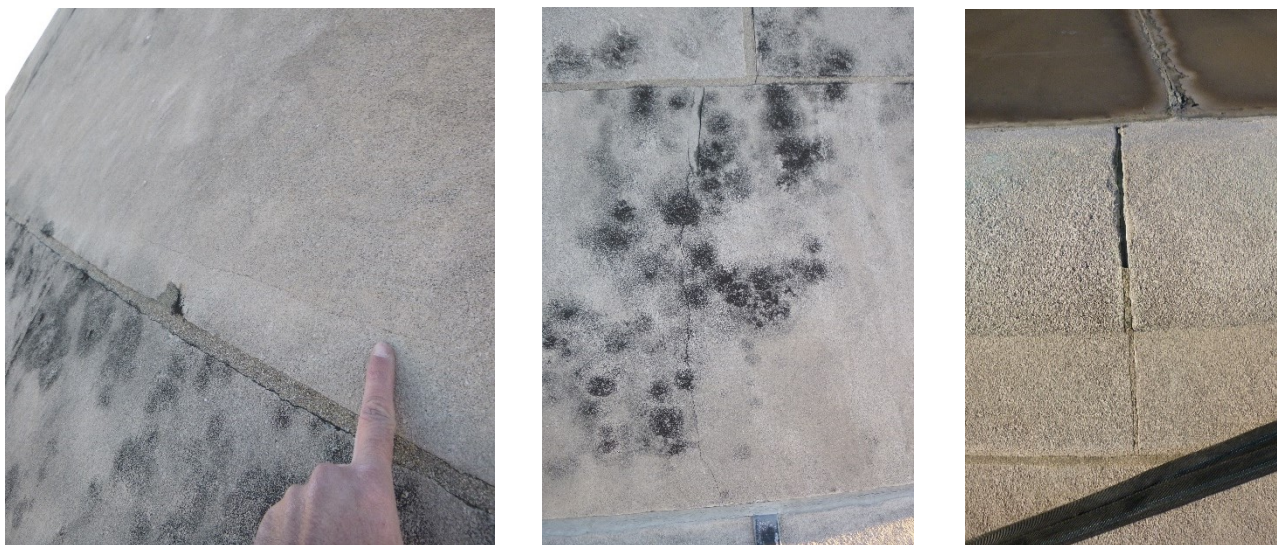
*Figura 3.3-2 Lesiones comunes documentadas durante la inspección visual del exterior de la cúpula; grietas y fisuras horizontales al mismo nivel alrededor de la cúpula (a la izquierda), sistemas de grietas verticales previamente reparadas que han vuelto a abrir (centro) y mortero faltante o muy deteriorado en las juntas entre unidades de piedra (derecha).*

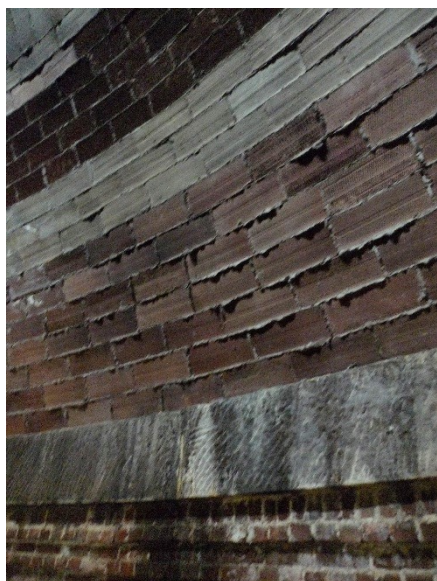
Figura 3.3-5 Encuentro en la base de la cúpula entre el ladrillo y la piedra sobre la que se asienta.

Tipo 1: en la base de la cúpula en el encuentro entre los ladrillos y la piedra. Esta lesión se daba en el 80% de los sillares de la base (Figura 3.3-5, Figura 3.3-6 y Figura 3.3-7).

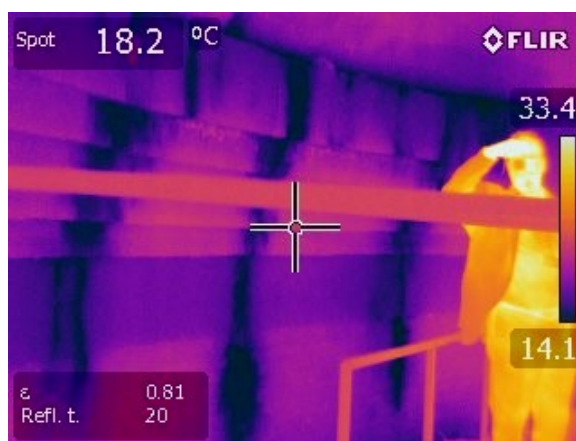
Figura 3.3-6 Termograma del encuentro en la base de la cúpula entre el ladrillo y la piedra sobre la que se asienta. Las manchas más oscuras corresponden a áreas con menor temperatura, en este caso, áreas con presencia de agua.

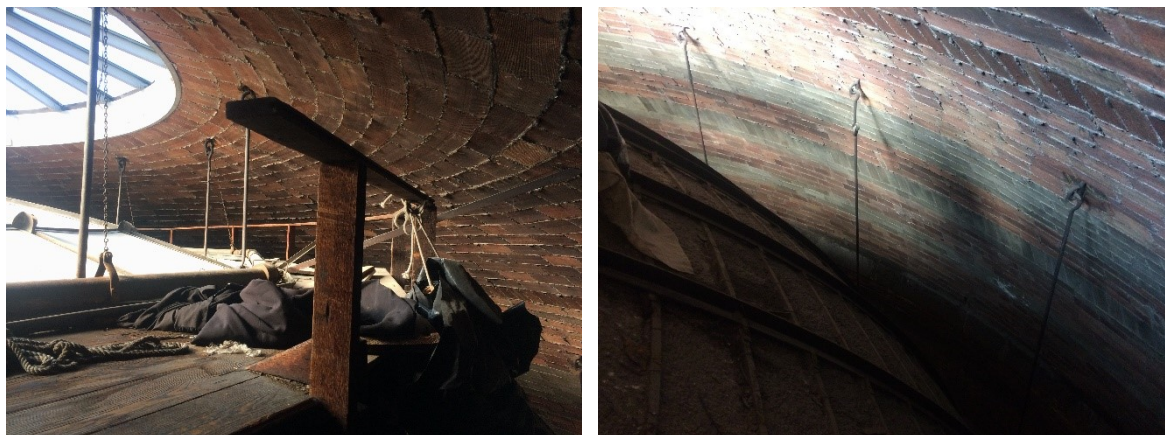
Figura 3.3-8 La fotografía de la izquierda muestra el nivel superior de tirantes de conexión de acero (conectan la cúpula superior de ladrillo con la cúpula inferior de yeso). La fotografía de la derecha muestra el nivel inferior de conectores.

Tipo 2: encuentro entre los tirantes de acero de conexión entre la cúpula superior y la inferior en los dos niveles de tirantes (Figura 3.3-4). El grado de entrada de agua era tal que la cúpula inferior se veía afectada.

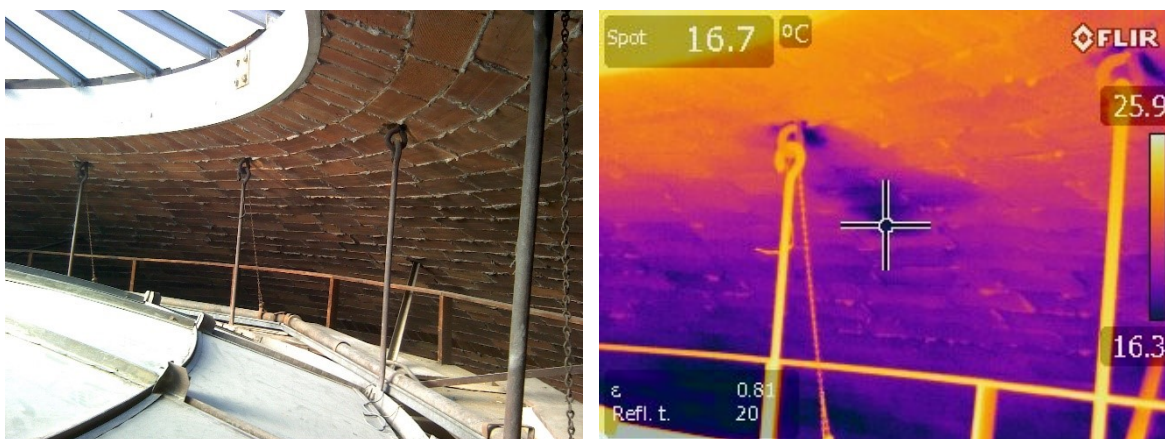
Figura 3.3-9 Los tres conectores de acero en el extremo derecho en la imagen de la izquierda mostraban filtraciones activas en su encuentro con la cúpula superior tal y como puede observarse en la mancha oscura del termograma de la derecha.

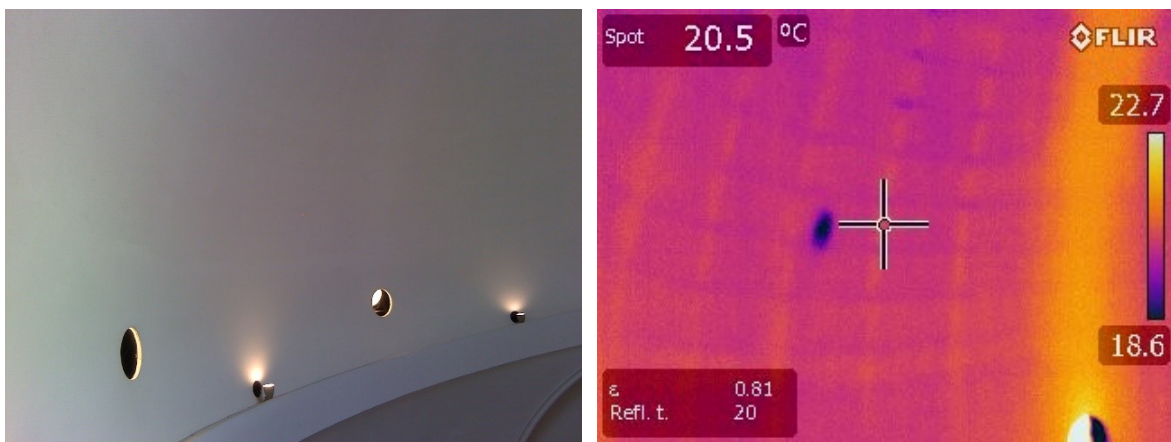
Figura 3.3-14 Fotografía/termograma que muestra una filtración activa. Obsérvese que no es posible percibir la filtración a simple vista (zona oscura en el termograma).

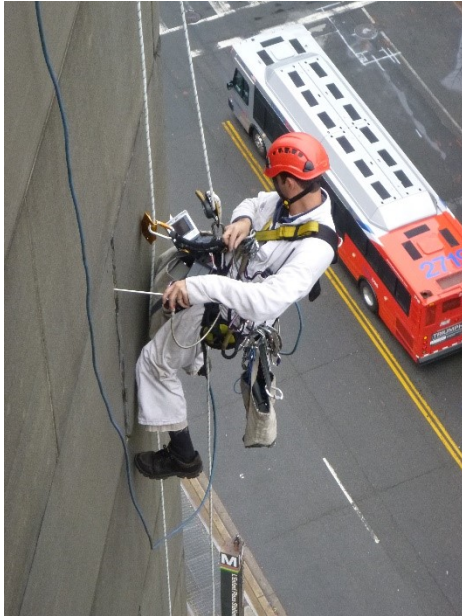
*Figura 3.4-3 Investigación con boroscopio rígido. En lugar de utilizar el visor, el técnico utiliza el monitor del sistema de grabación de vídeo para ver la cara trasera del aplacado.*

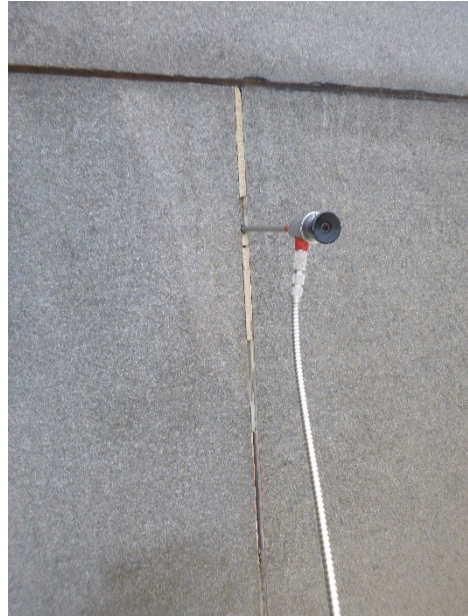
*Figura 3.4-2 Boroscopio rígido introducido por uno de los faltantes de junta.*

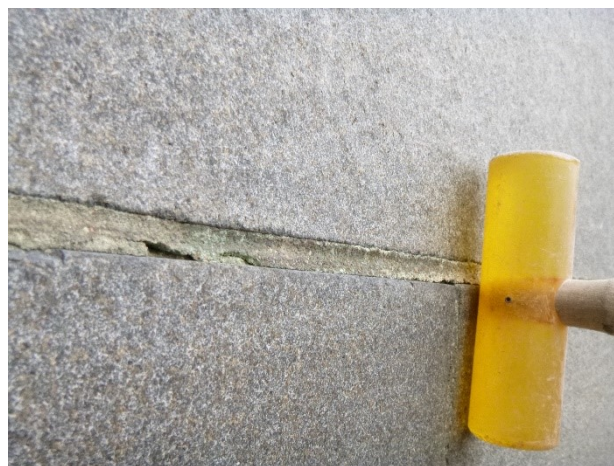
*Figura 3.4-4 Martillo acrílico de 13 onzas utilizado para el sondeo por percusión de cada una de las piezas de granito.*

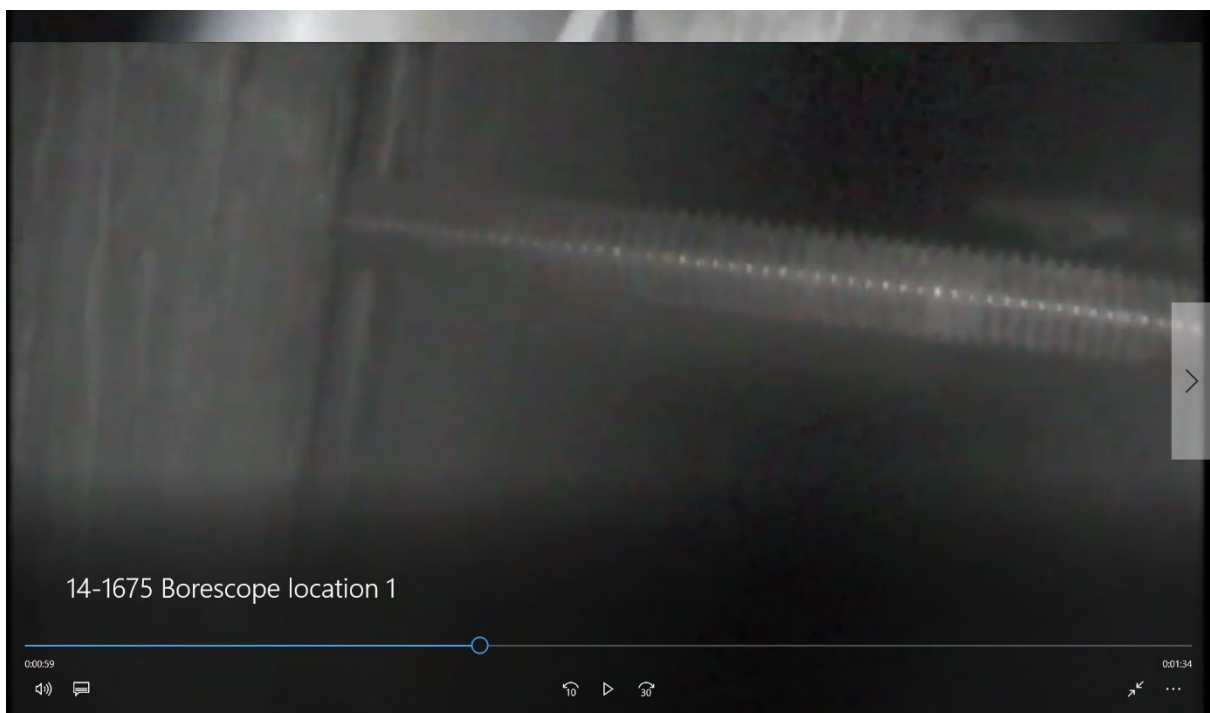
*Figura 3.4-6 Fotografía de una de las secuencias del video registrado con el boroscopio. La imagen muestra uno de los anclajes laterales y su buen estado de conservación.*

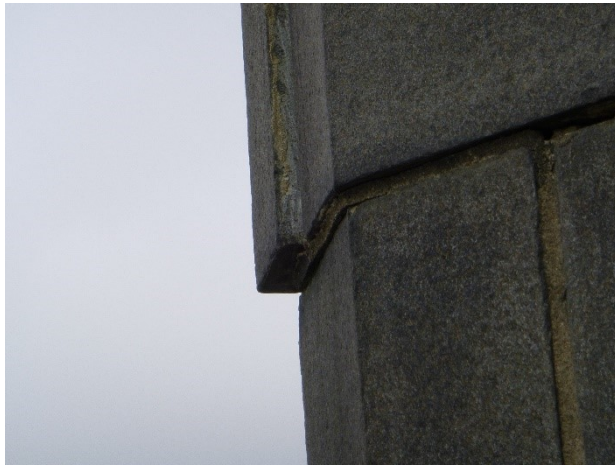
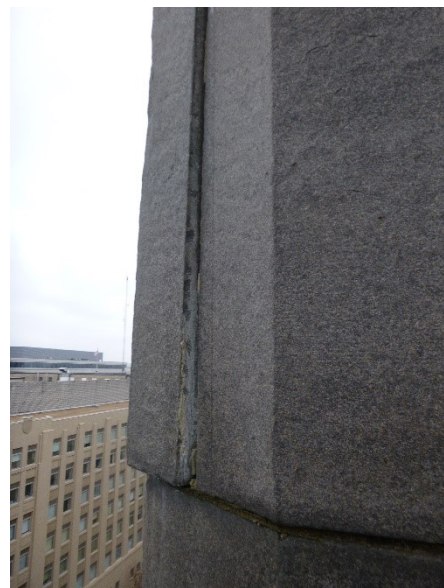
Figura 3.4-8 Fotografías que muestran desplazamientos del aplacado de granito.

La lesión más notable observada en el aplacado de granito fue el desplazamiento post-construcción de los paneles, siendo más pronunciada en las partes elevadas de los muros en la línea de forjado. En algunos casos llegaban a 2,5 cm (Figura 3.4-8). Dichos desplazamientos son la causa de apertura de grietas y mortero faltante en las juntas (Figura 3.4-10). Observando las juntas, también se determinó que algunas losas de piedra fueron instaladas no alineadas o ligeramente desplazadas desde un inicio.

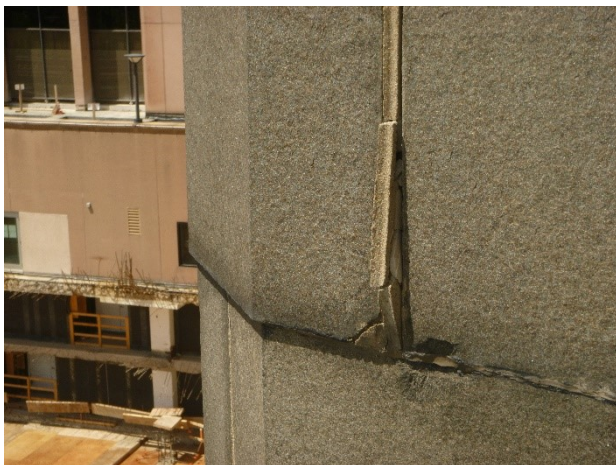
Figura 3.4-10 La imagen de la izquierda muestra desprendimiento del mortero de cemento de las juntas, mientras que la imagen de la derecha muestra la existencia de dos materiales diferentes en la junta. También puede observarse el acceso por el método no invasivo IRA.

En la inspección visual se comprobó que, en términos generales, el mortero y el sellante entre placas se encuentra en mal estado, comprometiendo la estanqueidad.

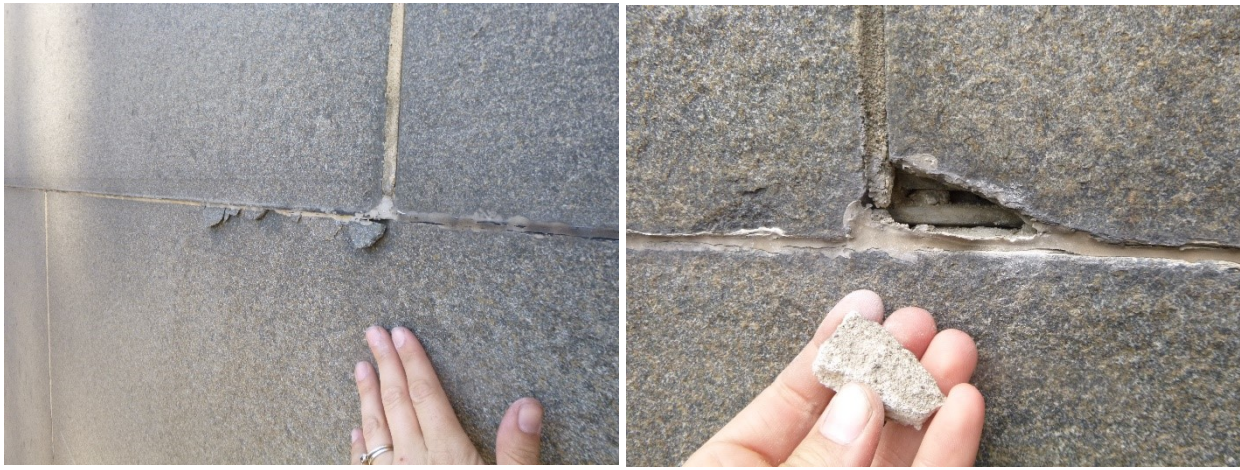
Figura 3.4-12 Desprendimientos menores de material. Ejemplo genérico de algunas de las lesiones documentadas en TPAS.

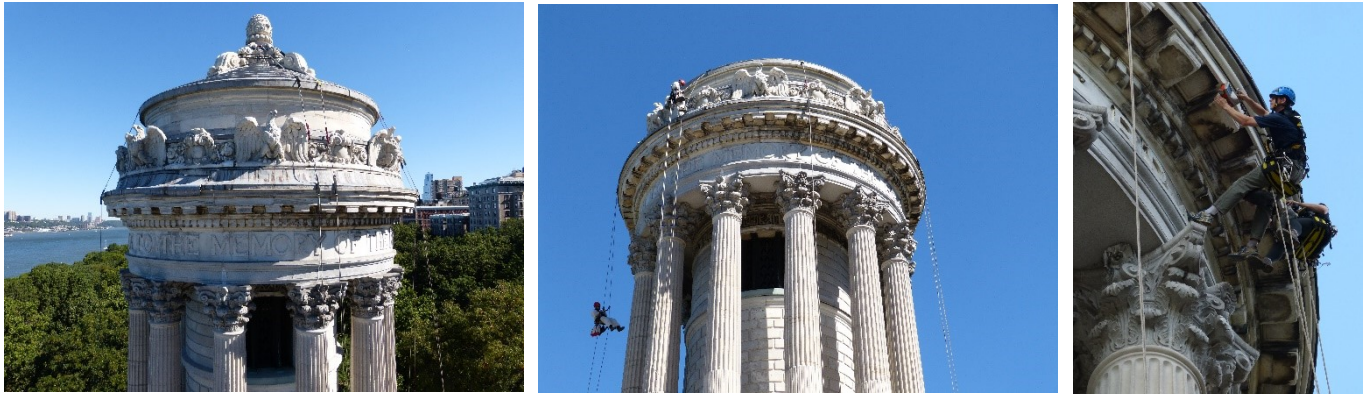
Figura 3.5-5 La fotografía de la derecha muestra el sistema industrial de cuerdas instalado para tres personas. La imagen central muestra dos de los arquitectos del equipo de LERA/VA durante el proceso de inspección. La fotografía de la derecha corresponde al equipo de ingenieros de GBG durante parte de la evaluación no destructiva.

Si bien la utilización de un UAV hubiera sido efectiva para la mayor parte de la inspección visual exterior del monumento, las limitaciones legales obligaron a descartar dicha opción. Debido a las restricciones de tiempo y logísticas, se estimó que el método acceso que satisfacía todos los condicionantes era un sistema industrial de cuerdas (Figura 3.5-4 y Figura 3.5-5).

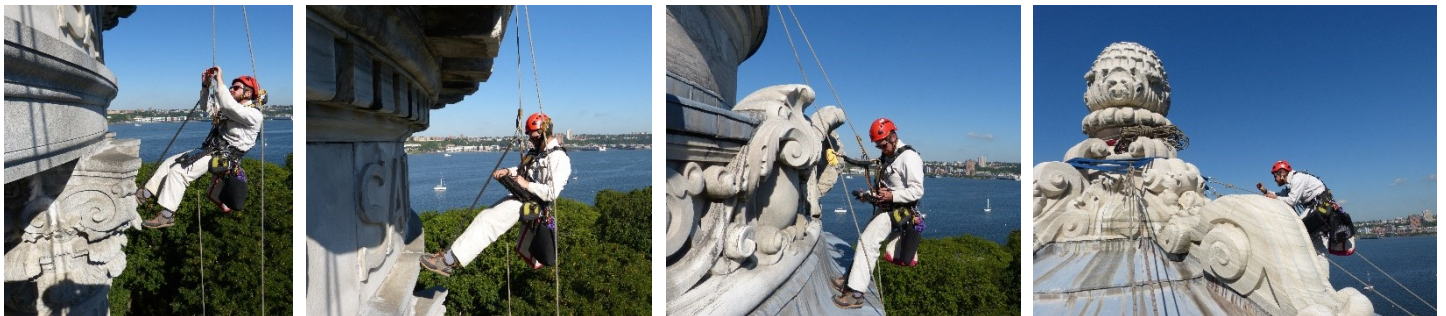
Figura 3.5-4 Secuencia del recorrido ascendente del ingeniero en su tarea de inspección visual próxima y documentación de lesiones y condiciones en el archivo TPAS-CAD mediante una cámara digital y una Tablet que hipervincula las fotografías.

Durante la inspección visual próxima se procedió al sondeo con percusión de martillo (cabeza dual goma/acrílico de 6 onzas -170 gr-) para evaluar la estabilidad de los materiales. Todas las lesiones, su severidad y la localización de los diferentes tests de END, fueron documentados utilizando TPAS; al archivo de .dwg se hipervincularon fotografías, vídeos, termogramas y archivos de UPV. En los bloques adaptados de TPAS se documentaron las cantidades que definían cada una de las lesiones. El archivo final facilitó el análisis posterior de toda la evaluación en su conjunto, así como la gestión de la gran cantidad de información recabada y la posibilidad de compartirla con el resto de miembros del equipo. En algunas de las lesiones en las que el material pétreo aparecía disgregado o con principio de desprendimiento (*spall*), se hizo uso de un detector de metales para analizar si la causa de la lesión podía ser la corrosión del metal, en caso de existir.

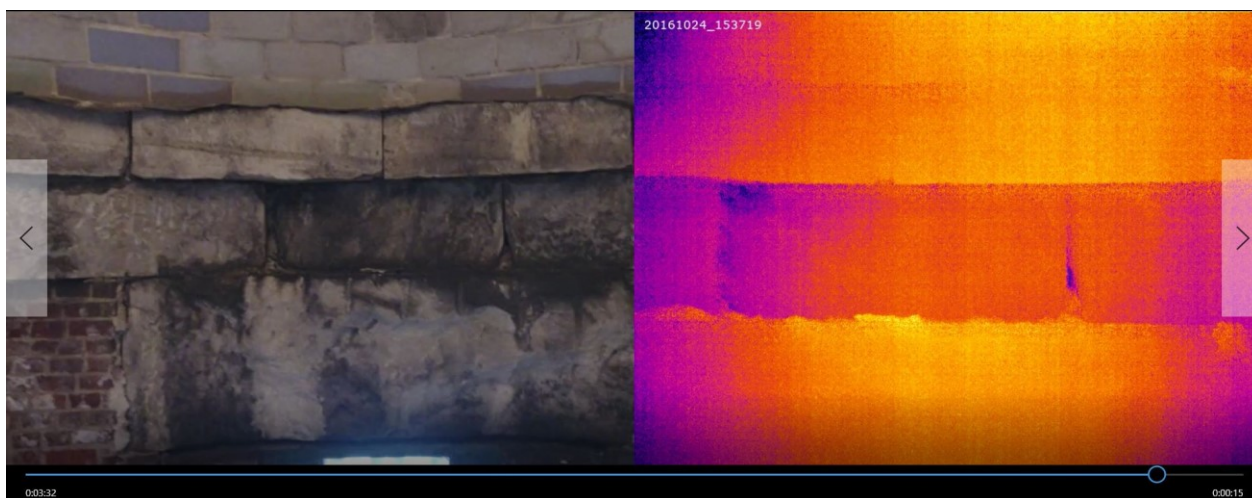
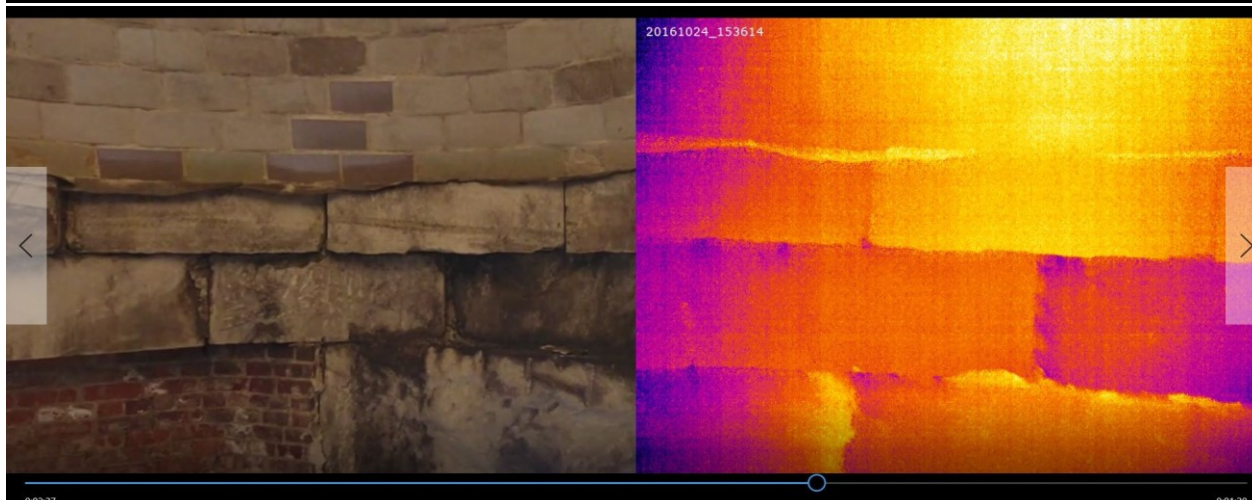
Figura 3.5-15 En ambas imágenes, la fotografía de la izquierda fue tomada con el UAS utilizando la cámara instalada y los termogramas fueron registrados con el mismo UAS, mediante una cámara térmica. Fotografía y termograma pertenecen a la misma zona del monumento. Lo que parecen zonas de humedad en las fotografías se confirma en los termogramas con tonos morados, correspondientes a zonas más frías.

La investigación con termografía infrarroja permitió detectar presencia de humedad en la base de la cúpula inferior de Guastavino en su encuentro con el muro. Comparando el archivo TPAS registrado durante la investigación visual en el exterior del monumento, con la localización de las humedades en el interior, todo

parece apuntar que el origen de las filtraciones se debe al deterioro de las láminas de plomo instaladas durante la renovación de 1962.

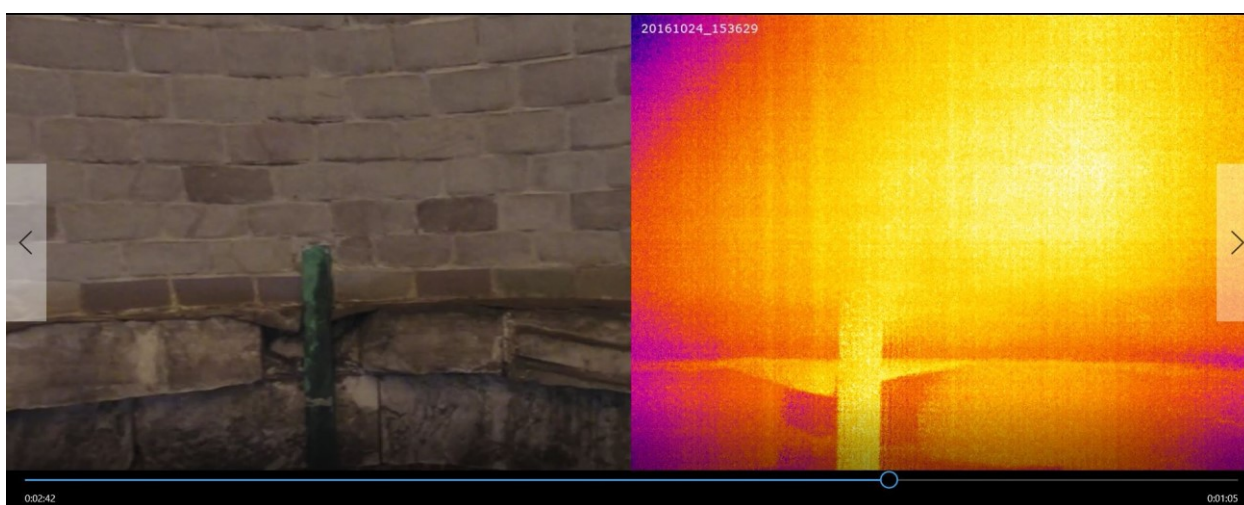
Figura 3.5-16 A la izquierda, fotografía tomada con el UAS del encuentro entre la cúpula de Guastavino y el tambor de piedra. En el termograma de la derecha se observa el reflejo del ladrillo vidriado de la cúpula (no debe confundirse con una zona más caliente) y que la primera hilada de ladrillos de la base de la cúpula está más fría. Puede ser un indicio de humedad, sin embargo, esta imagen no permite confirmarlo.

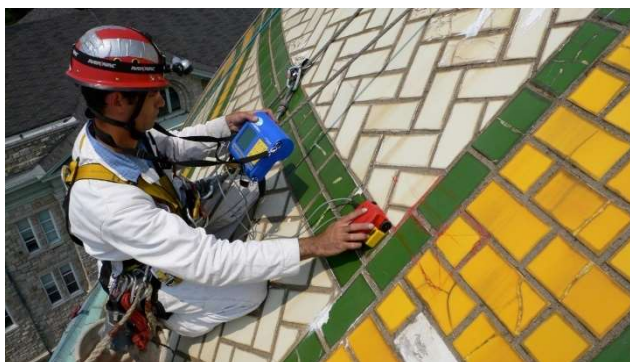
Figura 4.1-1 Proceso de inspección de la cúpula tabicada de Guastavino en la iglesia de St. Francis de Sales, Philadelphia (PA), por la empresa Vertical Access (V.A.LLC).

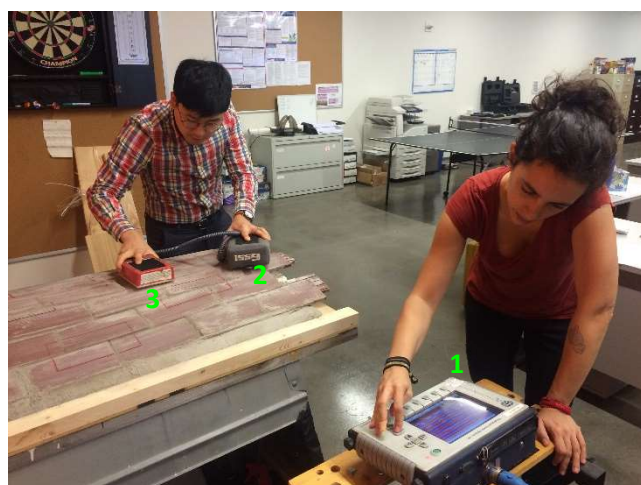
Figura 4.2-6 El equipo de GPR utilizado consta de 1. Unidad central GPR GSSI SIR 3000, 2. antena GSSI 2,6 GHz y 3. Emisor/receptor GSSI (S. Cole).

- Software RADAN para el post-procesado.
- Sistema operativo Windows 10 para el post-procesado

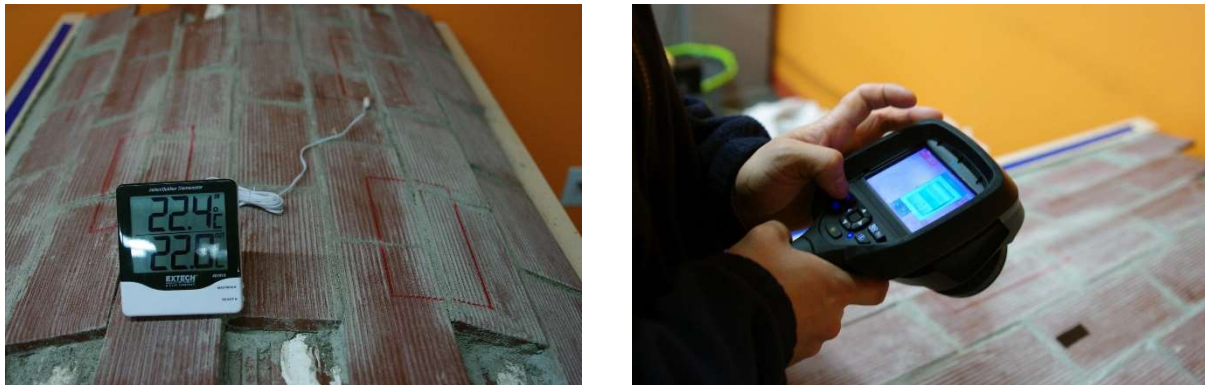
Figura 4.3-1 Las fotografías muestran diferentes fases en el método de la obtención de la emisividad de la superficie de la bóveda.

Emisividad del cuerpo negro: 1

Resultante de la emisividad del ladrillo de la bóveda: 0,81

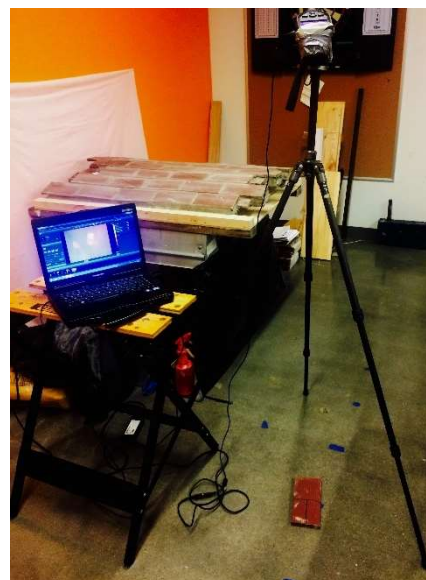
Figura 4.3-5 Fotografía del proceso de pre-enfoque. En la pantalla del PC portátil puede observarse la huella digital aplicada al ladrillo.

En cuanto al enfoque de la cámara, el modelo disponible para este test únicamente contaba con enfoque manual, motivo por el cual se preenfocó antes de su colocación definitiva. Para ello, se situó la cámara sobre el trípode apoyado en el suelo y se colocó un ladrillo sobre el mismo, a la misma distancia que la termocámara en su posición de test estaría respecto a la bóveda; a dicho ladrillo se le aplicó una fuente de calor temporal para afinar el enfoque (huella dactilar). Una vez enfocada, se fijó en enfoque, que permaneció fijo durante todo el test.

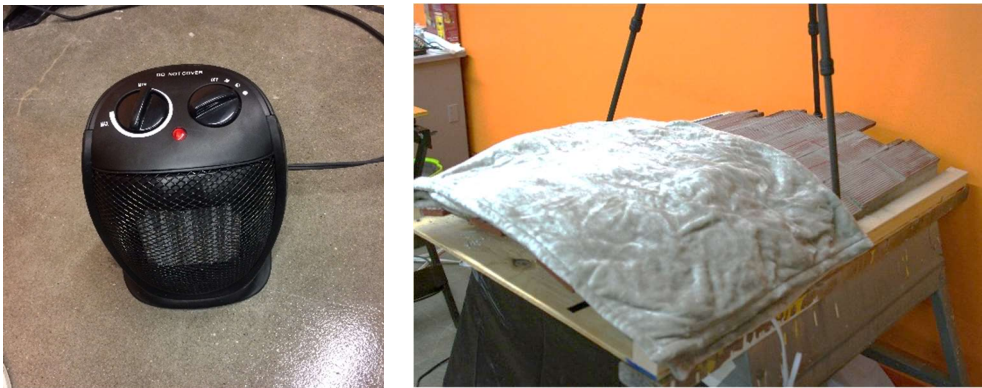
*Figura 4.3-6. Fuentes de calor en la termografía activa: por convección con calentador cerámico (izquierda) y por contacto con manta eléctrica (derecha).*

- Método por conducción: manta eléctrica. El objetivo de este método era controlar con precisión el área de la superficie calentada y tener una distribución homogénea del calor.
- Método por convección: calentador cerámico de aire. A diferencia del método de contacto, este método calienta el volumen de aire que envuelve a la bóveda y este a su vez calienta a la bóveda.

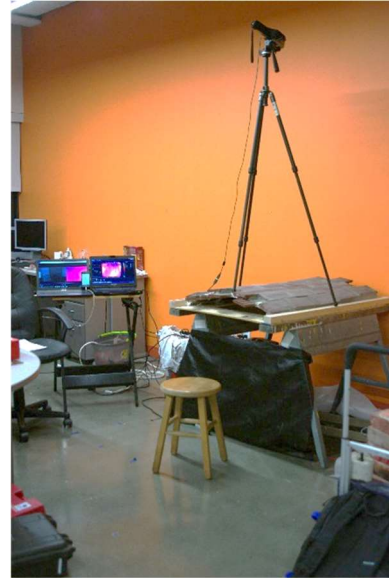
Figura 4.3-7 Imagen general del proceso de toma de termogramas desde el trasdós.

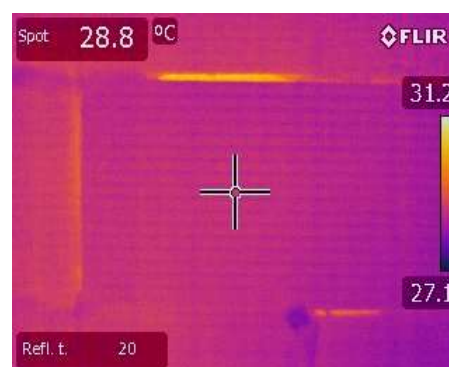
Figura 4.3-28. Termograma del ladrillo 29 en el que claramente se aprecia la falta de junta.

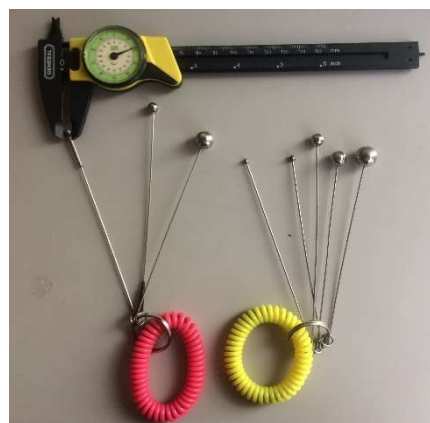
Figura 4.4-1 El juego de bolas del instrumento de IE que se utiliza tiene 8 esferas de tamaños: 3, 4, 5, 6, 8, 9, 11 y 12 mm

bóveda (37 mm) (Sansalone & Streett, 1997); la elección del diámetro 11 se elige con el fin de corroborar dicha teoría.

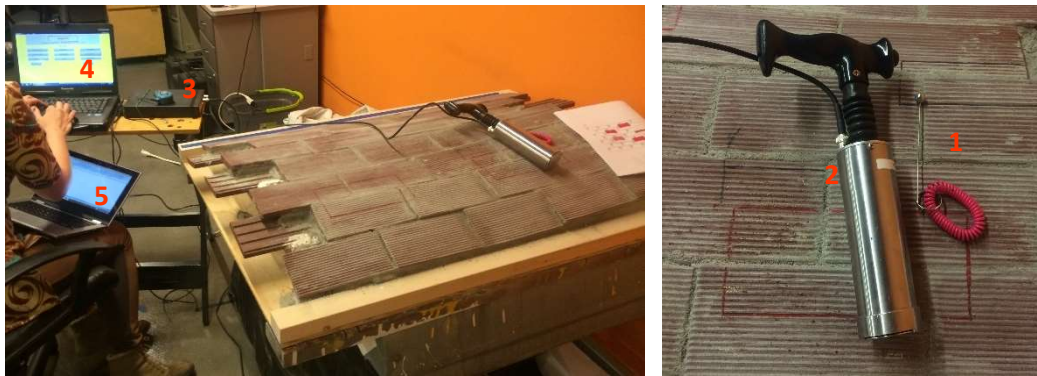
Figura 4.4-7 El equipo del test IE se compone de las bolas de impacto (1), un receptor (2), una unidad de procesado (3), un ordenador con el software IE como unidad de control (elección de valores para los parámetros, registro, procesado y análisis) (4). En este caso se utilizó un segundo ordenador portátil para registrar con Microsoft Excel los diferentes tests (5).

- Receptor y unidad de procesado AC-IE-01 y IM02266 respectivamente de la marca IEL.
- Esferas de acero de diámetro 2, 3, 5 y 11.
- Unidad de control: PC portátil Panasonic CF 53.
- ASUS 17.3" Republic of Gamers GL752VW para el registro en tabla Microsoft Excel *in situ* y post-procesado.

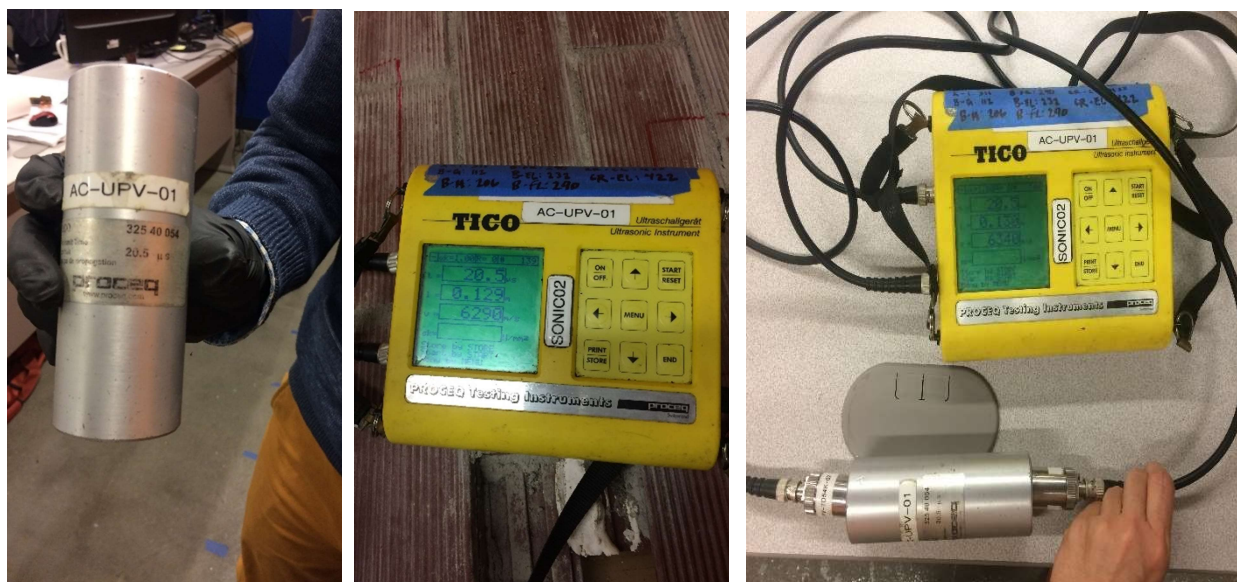
Figura 4.5-1 El proceso de calibración del equipo se lleva a cabo al comienzo de cada sesión con un bloque de calibración siguiendo el método descrito por el aparato. Los valores mostrados en la pantalla deben coincidir con los especificados en el bloque.

En primer lugar, se calibró el aparato, proceso necesario al comienzo de cada sesión y que se efectúa siguiendo los pasos especificados en el manual, utilizando un bloque de calibración (Figura 4.5-1).

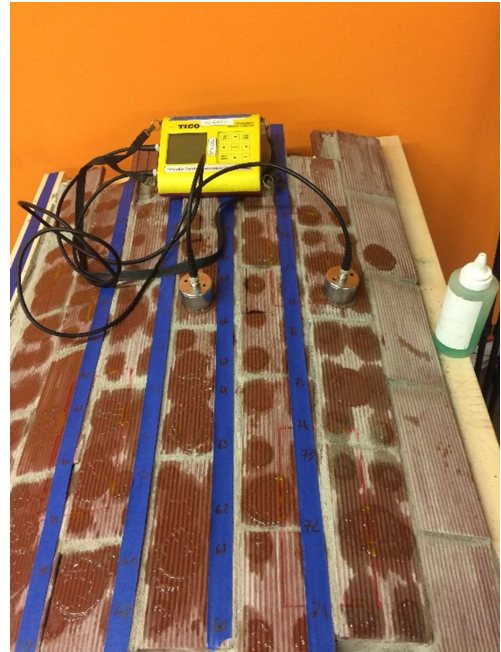
Figura 4.5-5 Imagen en la que se observa el equipo del test UPV, compuesto de unidad central, transductores y gel acoplante.
