El Crystal Palace de Nueva York y su contribución en la historia de las construcciones metálicas

Tesis doctoral

Escuela Técnica Superior de Arquitectura, Universitat Politècnica de València
Programa de Doctorado en Arquitectura, Edificación, Urbanística y Paisaje

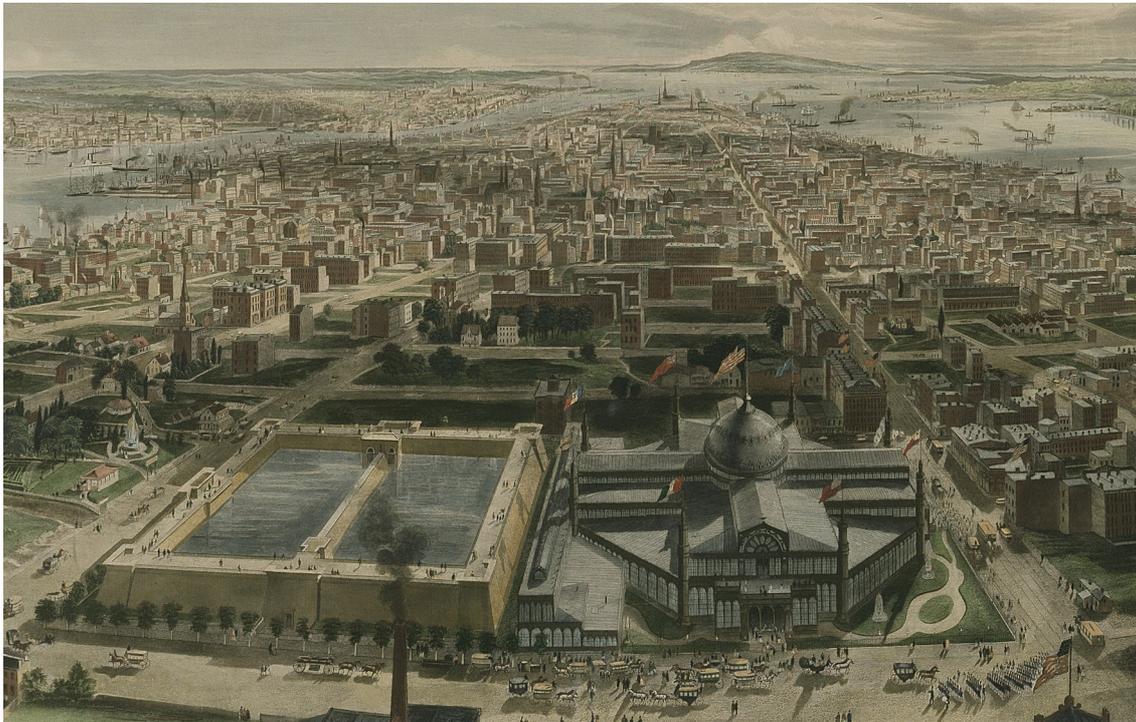
Figura 3.2.1: Vista desde el observatorio Latting. En primer plano el Croton Reservoir a la izquierda y el Crystal Palace a la derecha. Fuente: The Miriam and Ira D. Wallach Division of Art, Prints and Photographs: Print Collection, The New York Public Library. (1855). New York, 1855. From the Latting Observatory.

El edificio se situaba en la mitad oeste de la manzana comprendida entre las calles 42 y 40, al norte y al sur respectivamente, y la avenidas Quinta y Sexta, al oeste y al este respectivamente. La mitad este de la manzana estaba ocupada por una reserva de agua conocida como el Croton Reservoir que era hasta la fecha la mayor construcción civil de la ciudad (Figura 3.2.1).

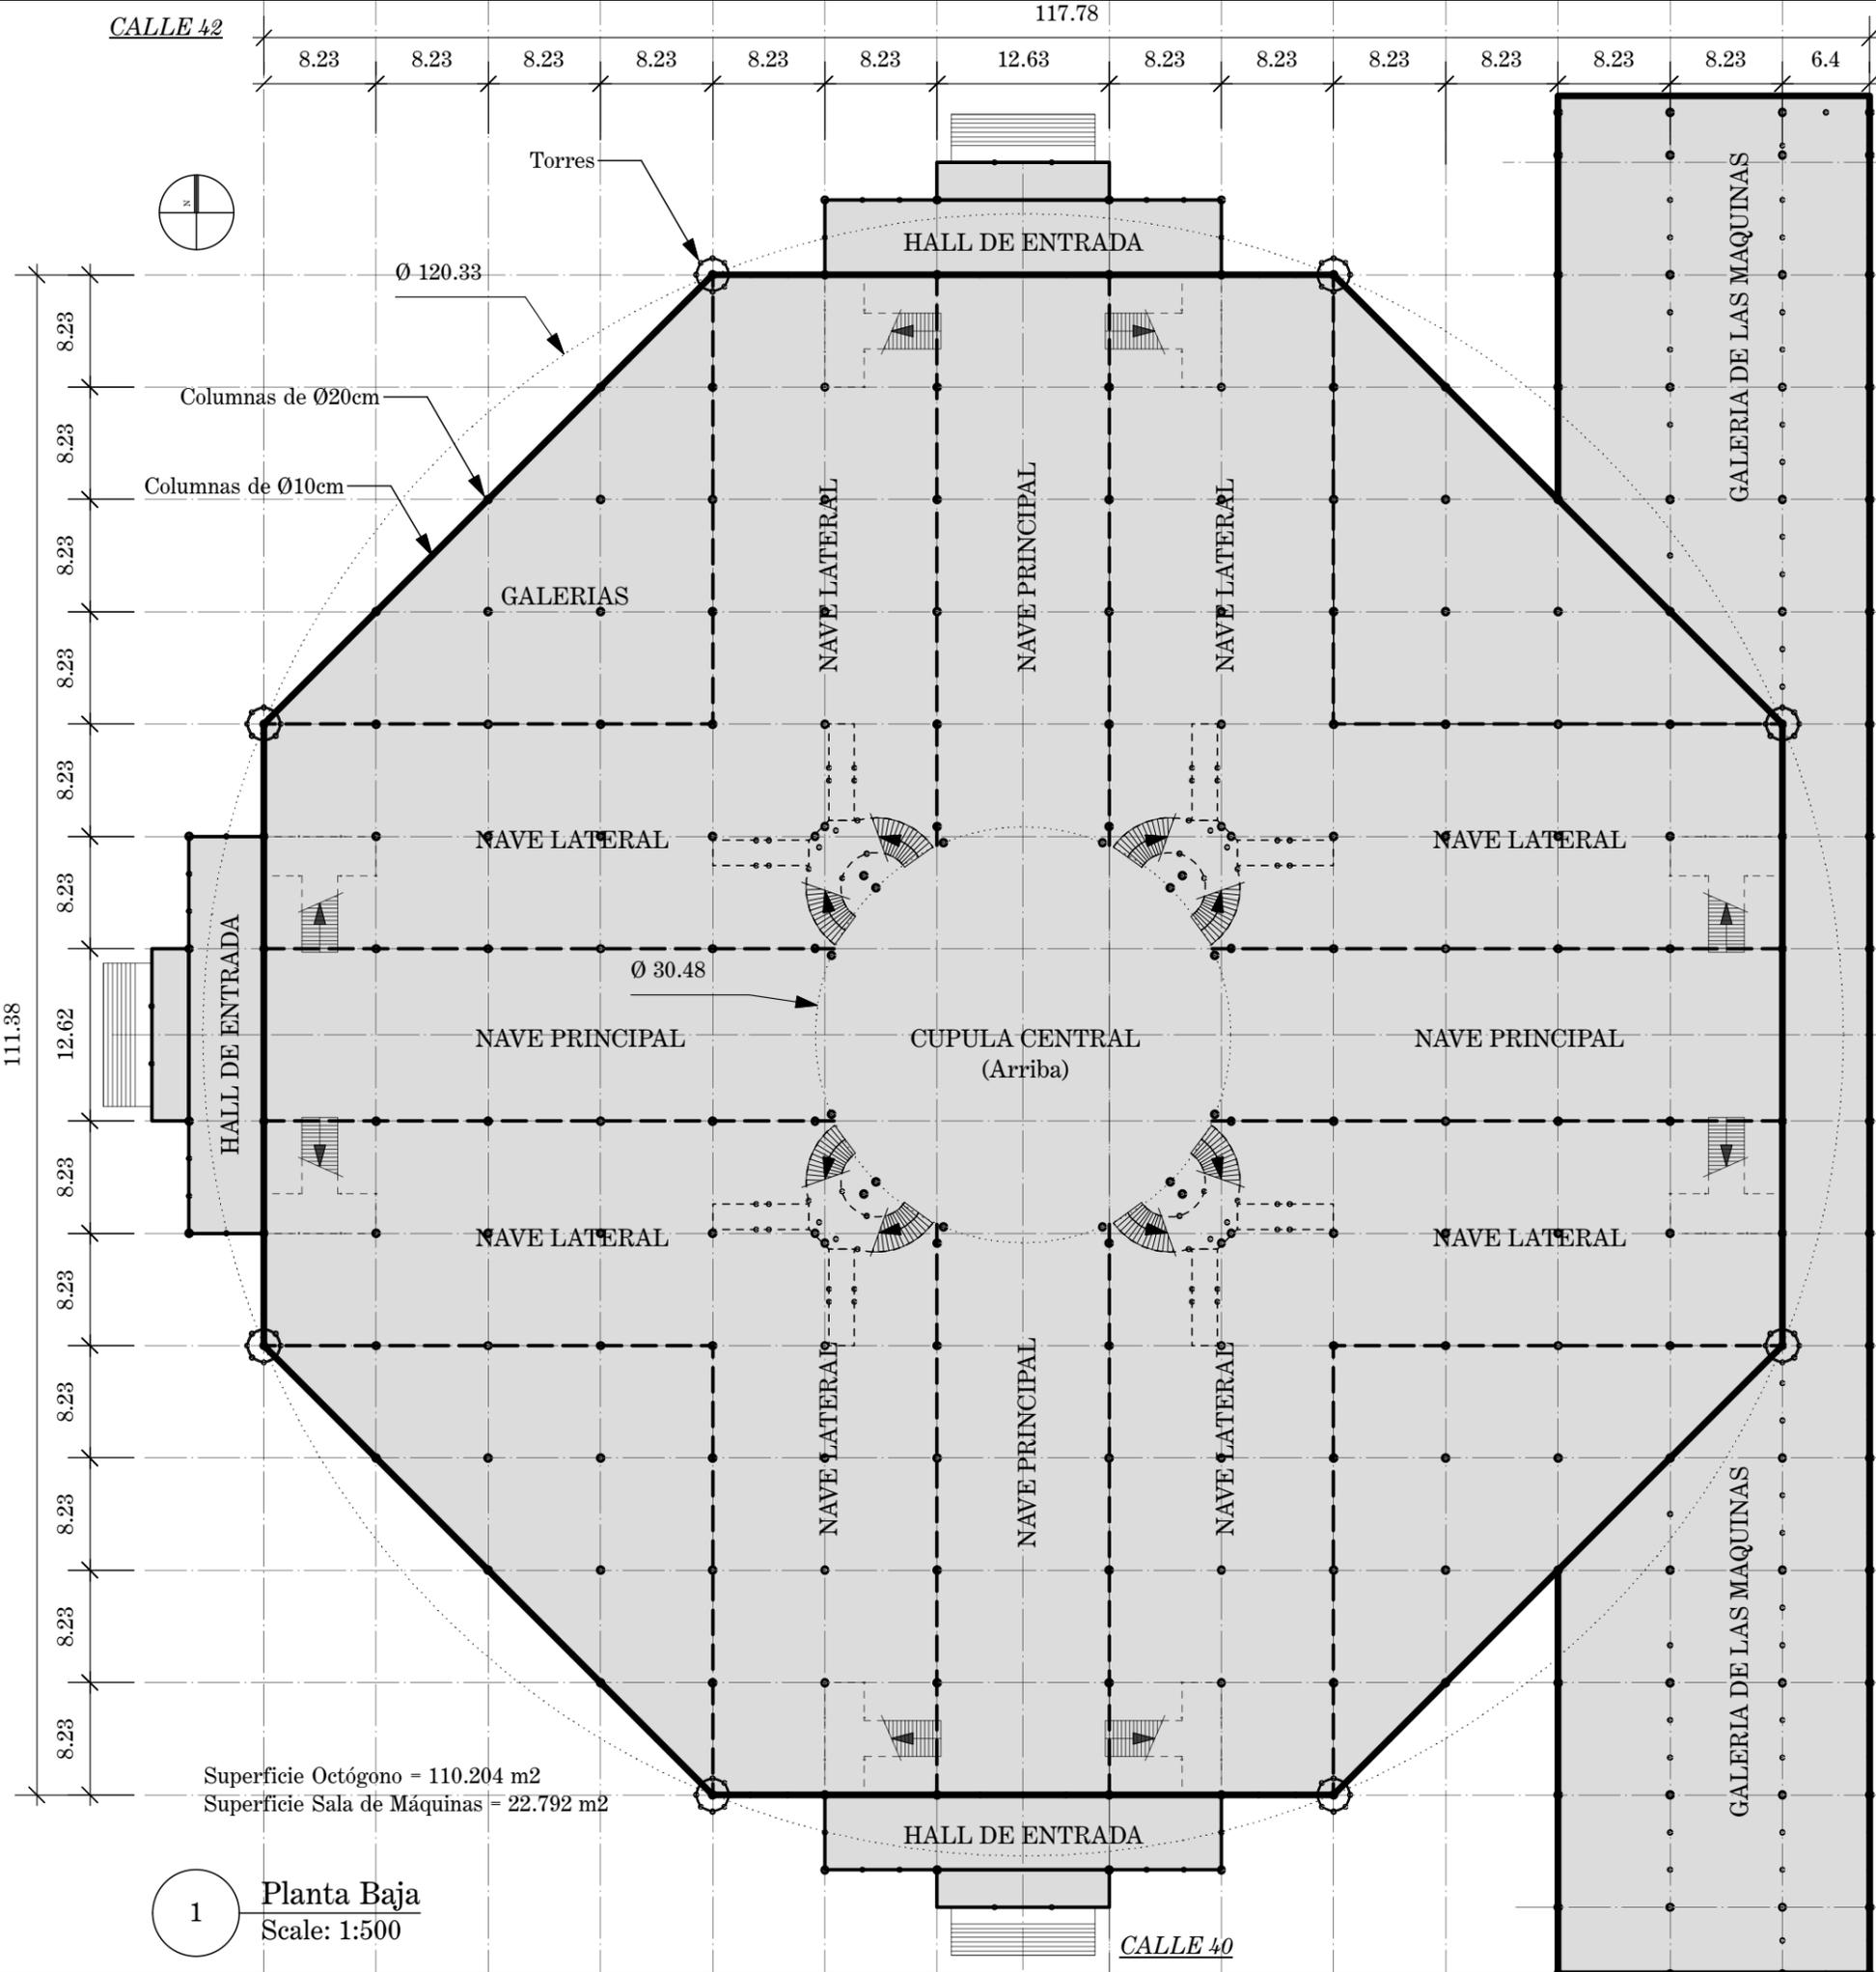
Superficie Octógono = 110.204 m²
 Superficie Sala de Máquinas = 22.792 m²

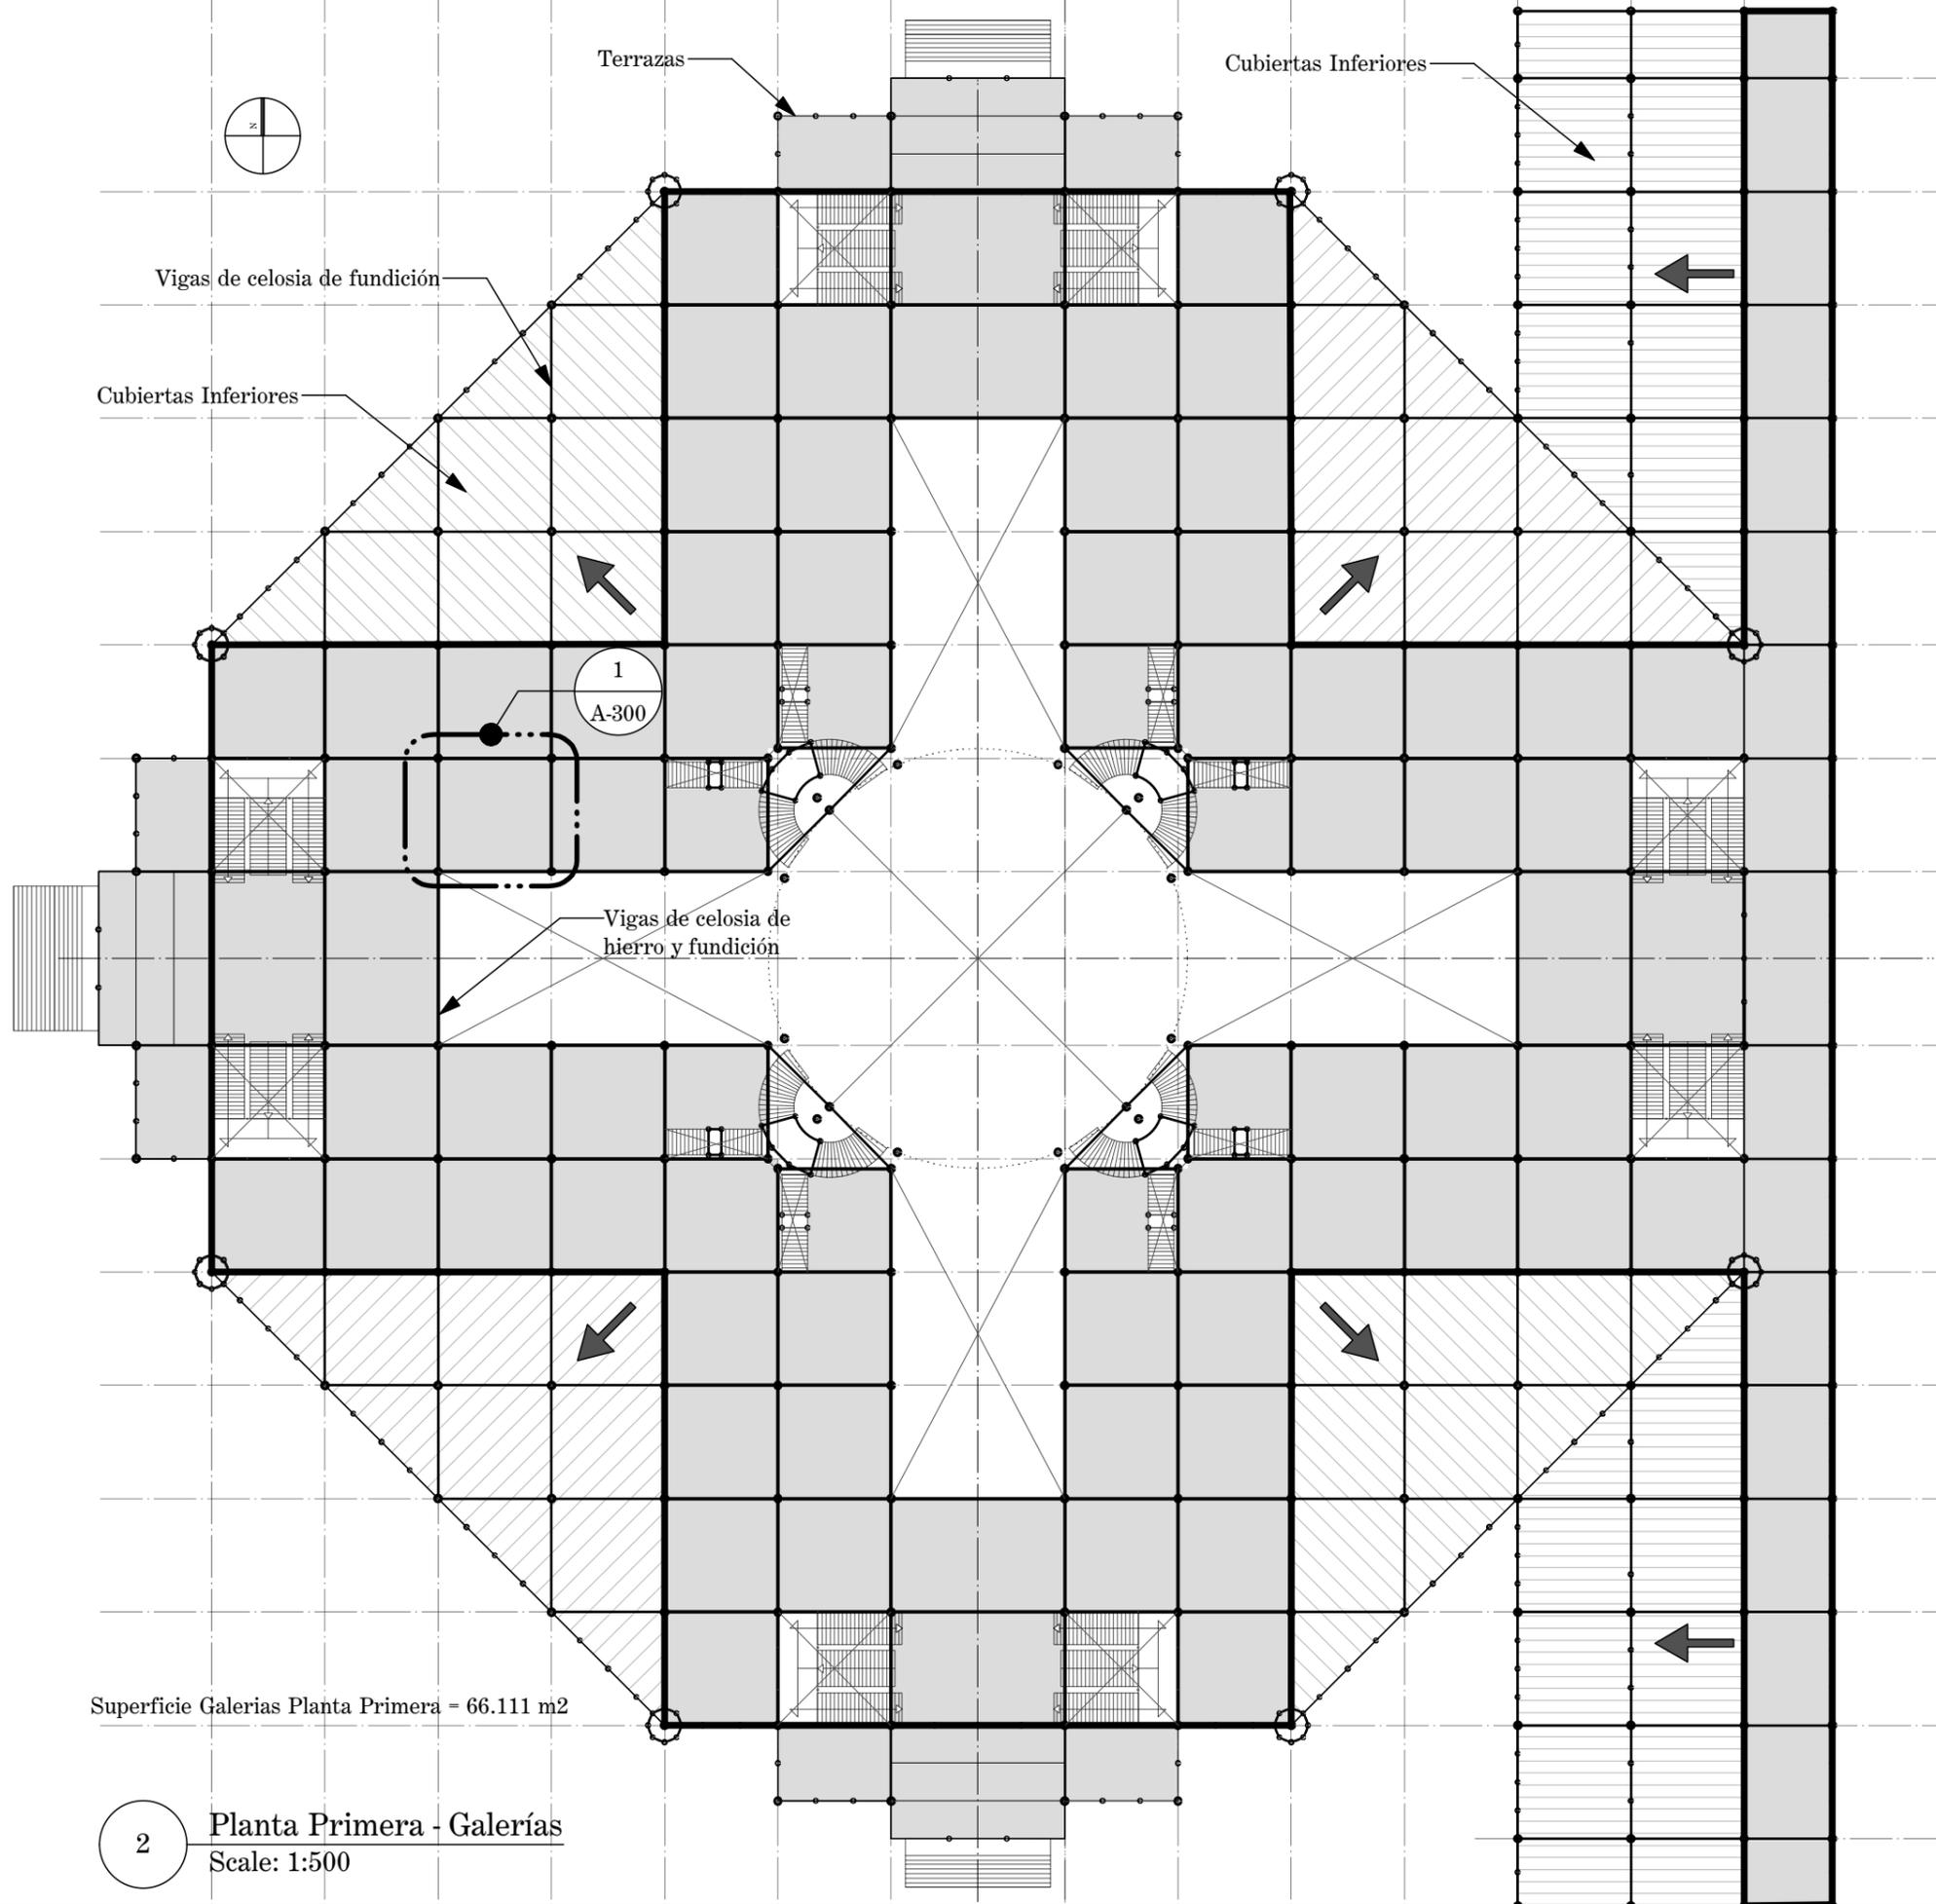
2 **Planta Primera - Galerías**
Scale: 1:500

Superficie Galerías Planta Primera = 66.111 m²

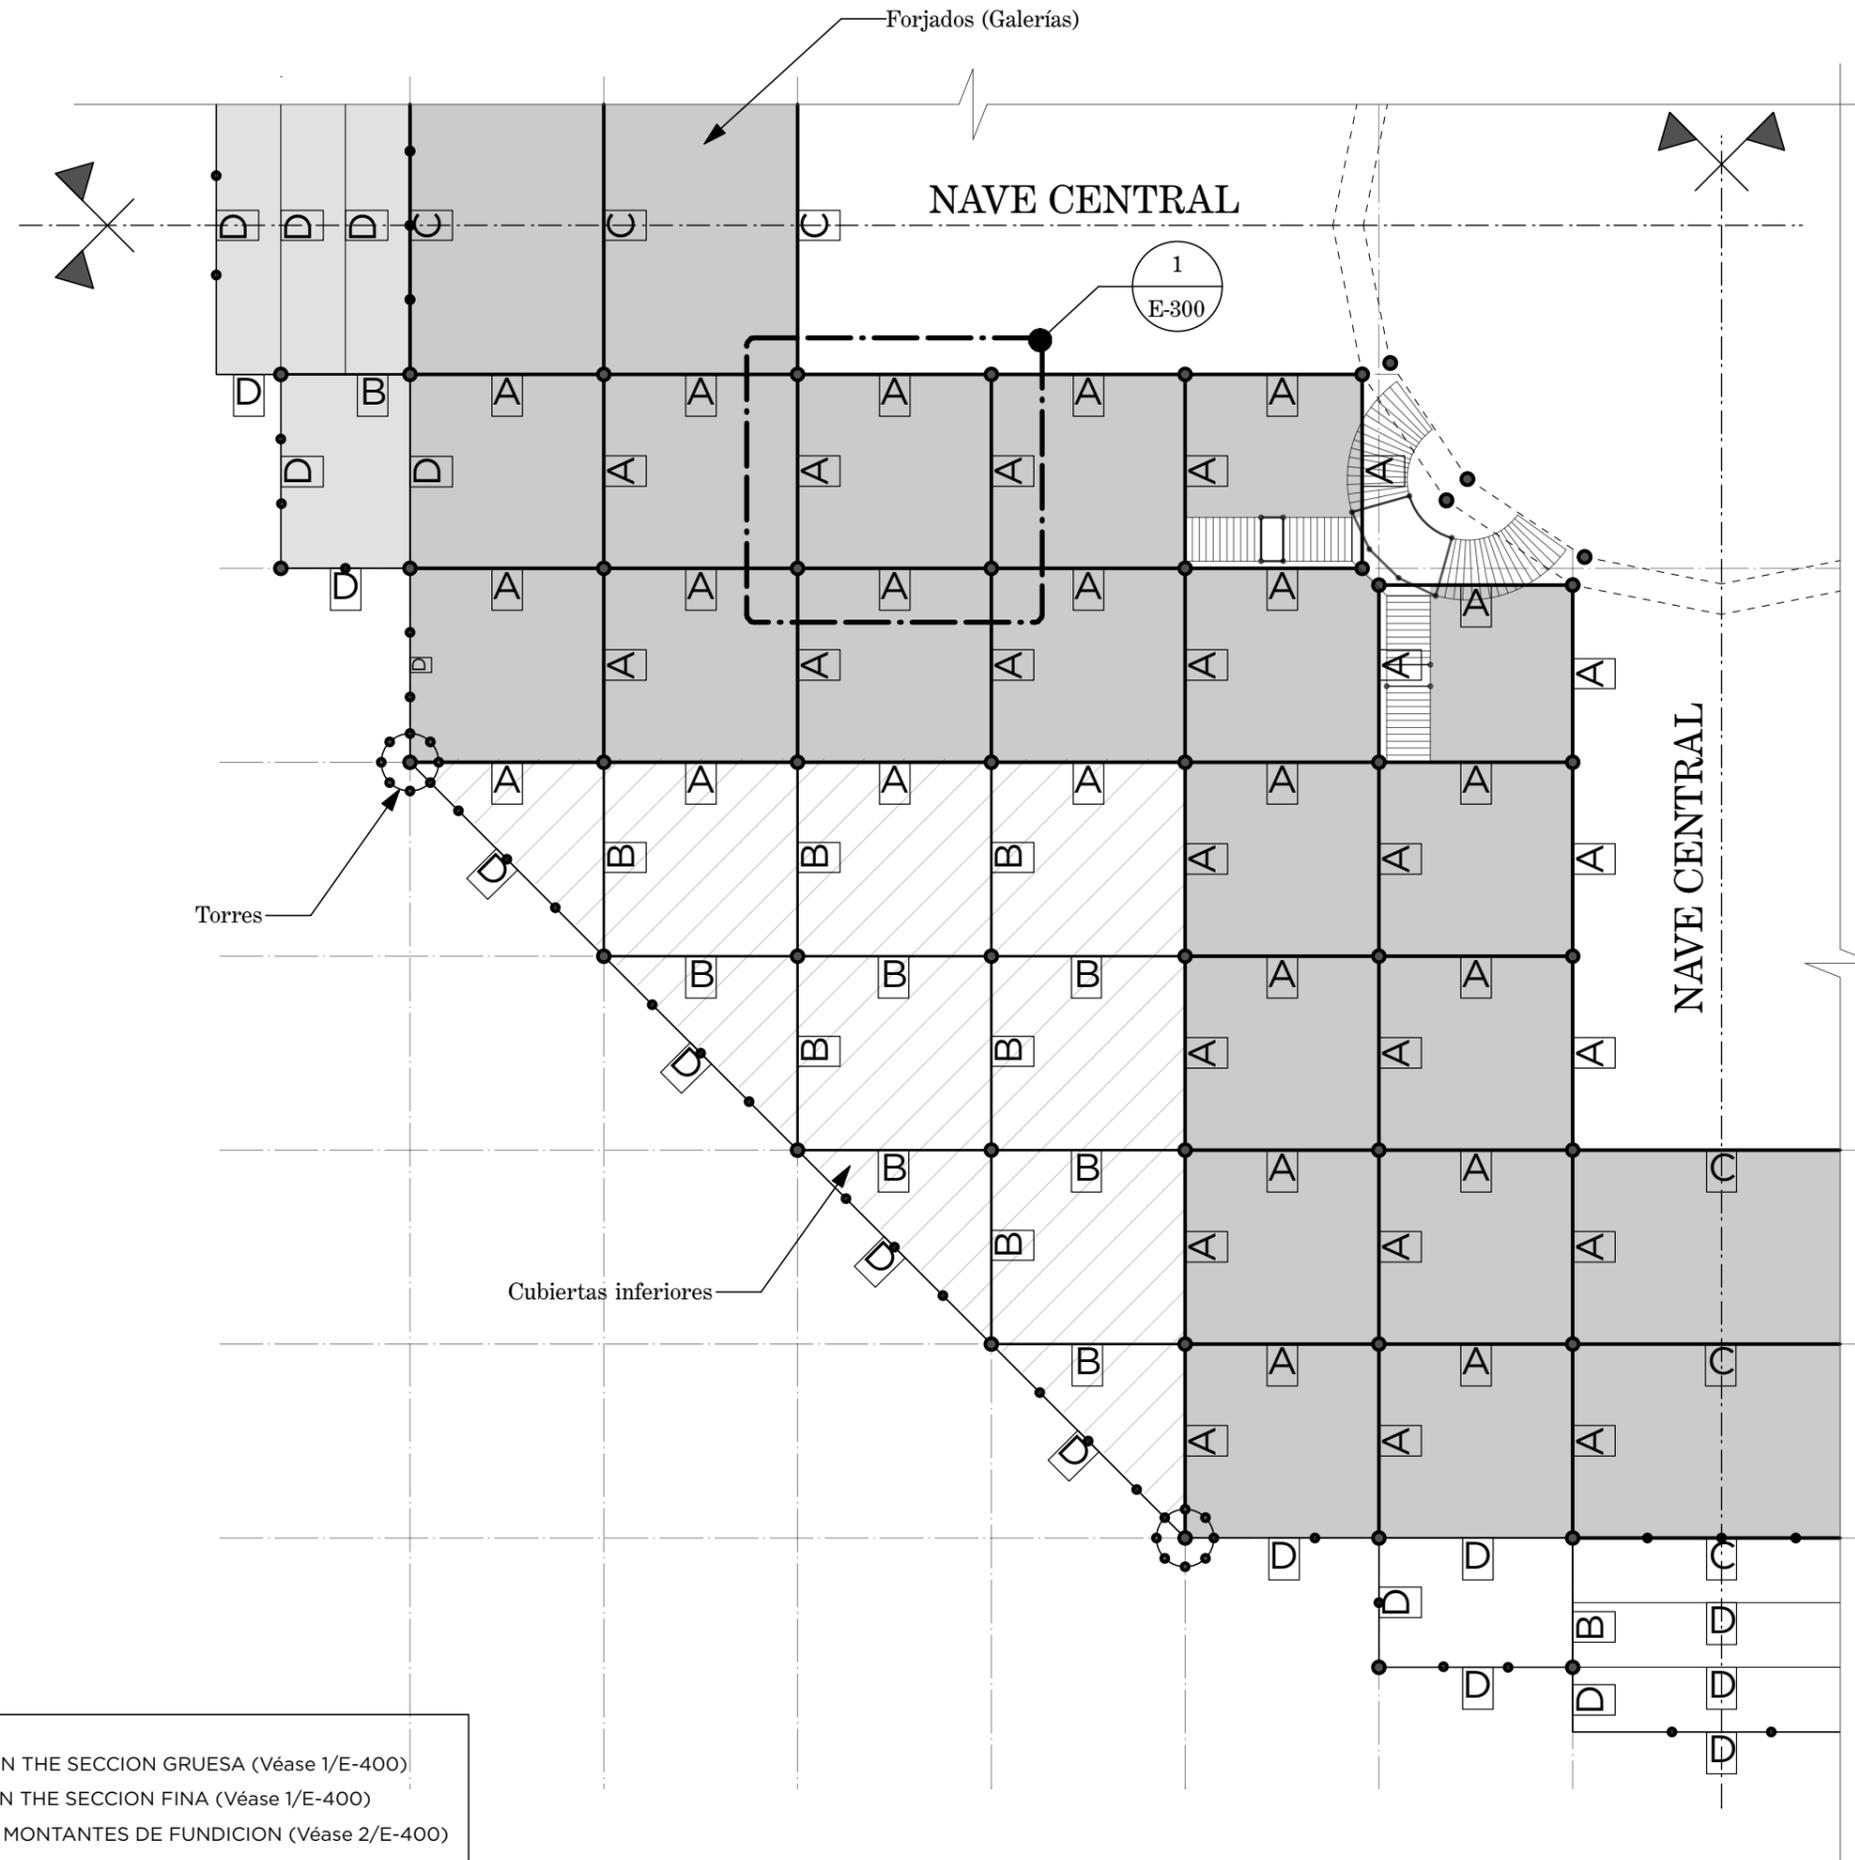
1 Planta Parcial de la Primera Planta - Tipo de Vigas
Scale: 1:300

- TIPOS DE VIGAS:
- A - VIGAS DE CELOSIA DE FUNDICION THE SECCION GRUESA (Véase 1/E-400)
 - B - VIGAS DE CELOSIA DE FUNDICION THE SECCION FINA (Véase 1/E-400)
 - C - VIGAS DE CELOSIA DE HIERRO Y MONTANTES DE FUNDICION (Véase 2/E-400)
 - D - VIGAS DE FUNDICION DE FACHADA
 - E - ARCOS DE FUNDICION
 - F - VIGAS DE CELOSIA DE HIERRO Y MONTANTES DE FUNDICION (VARIANTE)
 - G - COSTILLAS DE LA CUPULA REALIZADAS CON VIGAS EN CELOSIA DE HIERRO

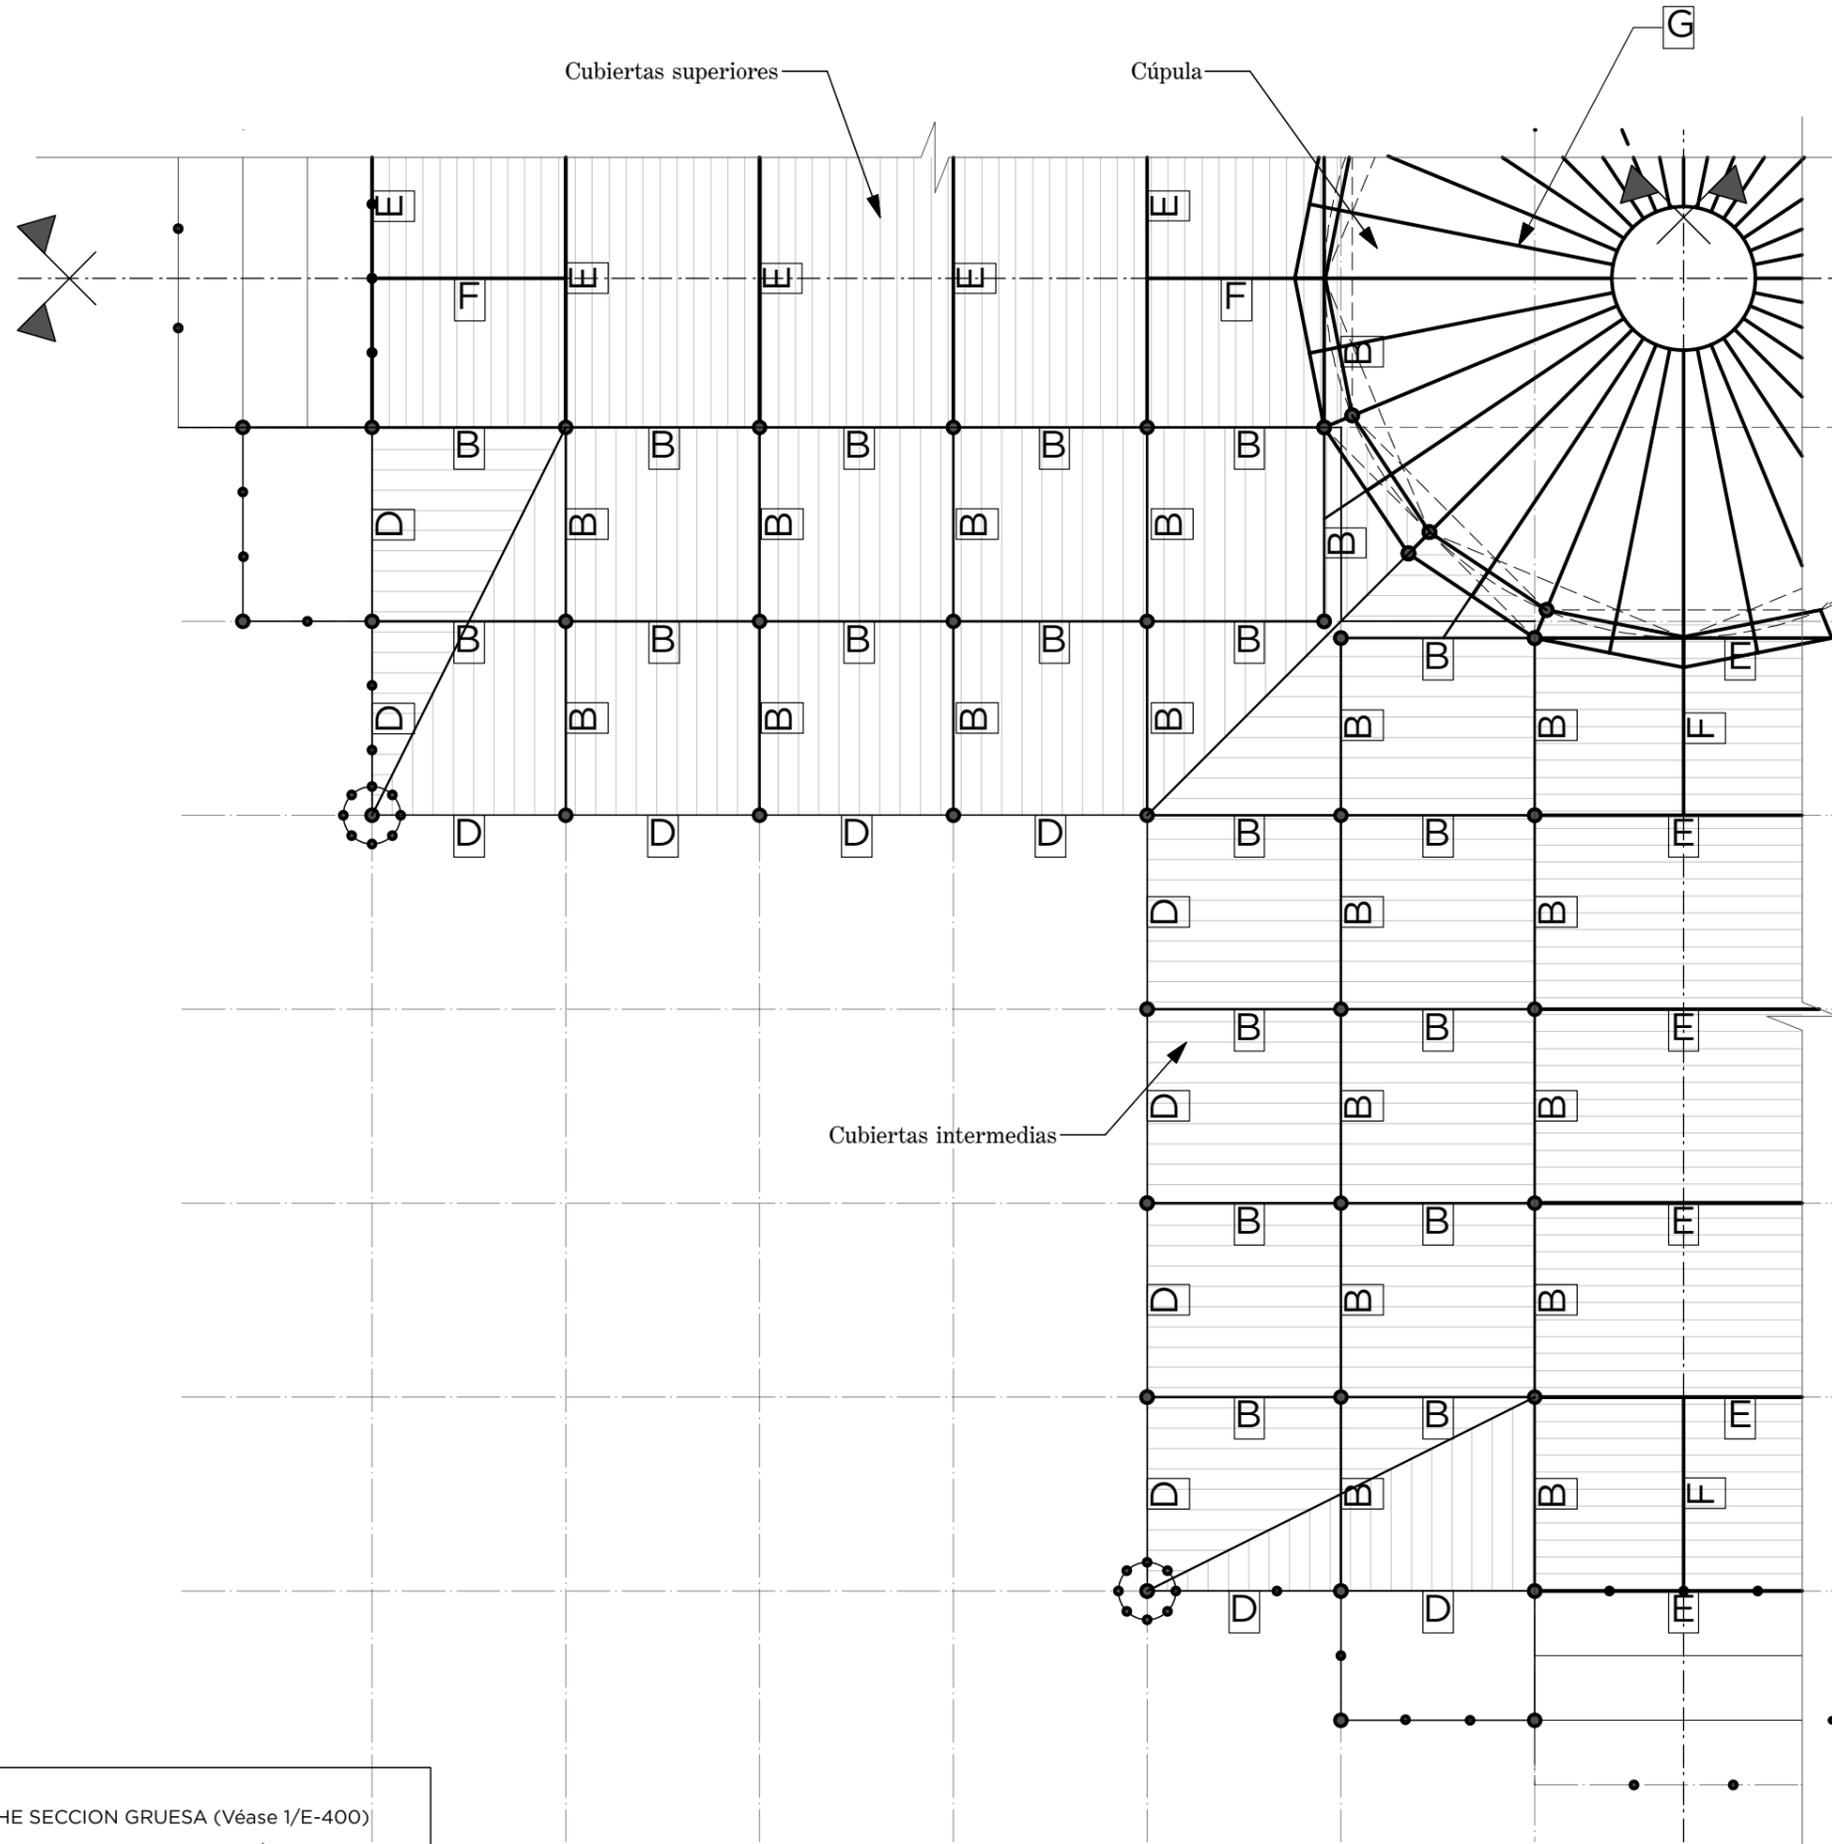
Planta Parcial de las Cubiertas Intermedias y Superiores - Tipo de Vigas
Scale: 1:300

TIPOS DE VIGAS:

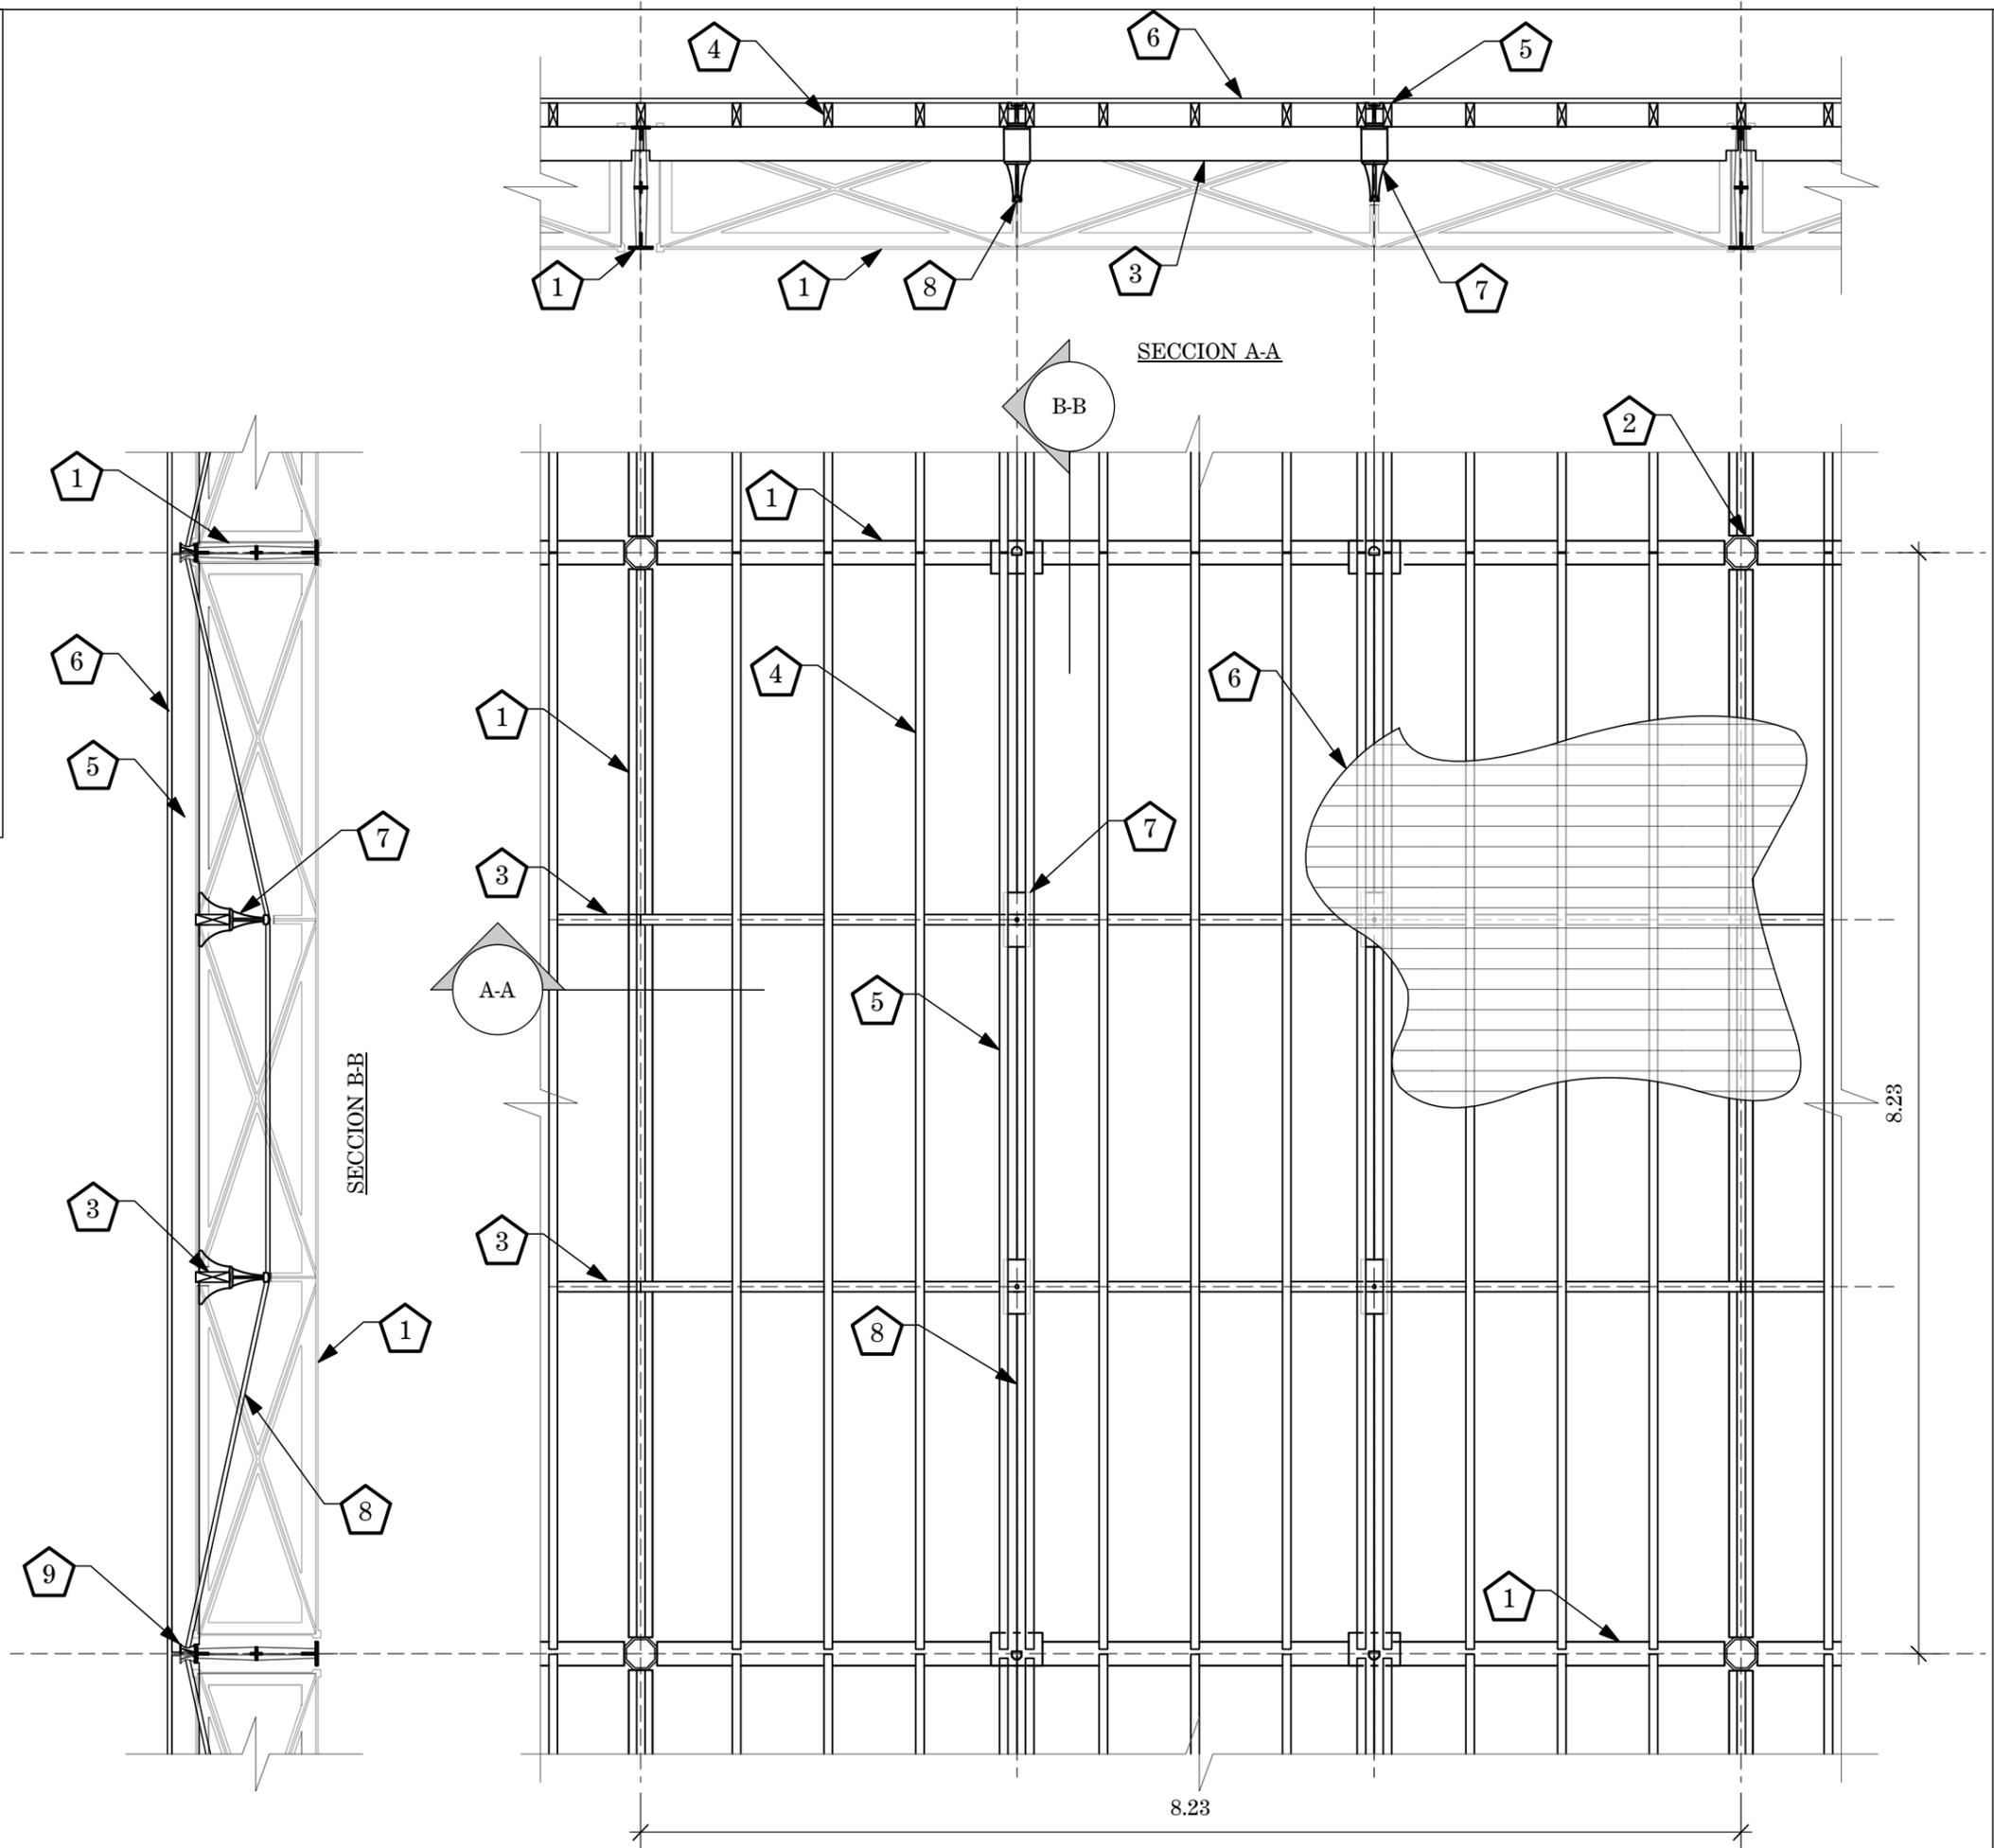
1 Planta Parcial del Forjado Típico de Planta Primera
Escala: 1:50

- 1 VIGAS DE FUNDICION (Ver 1/E-400)
- 2 COLUMNA DE FUNDICION
- 3 VIGAS CONTINUAS DE MADERA DE 7.6x25.4 cm (3x10 pulgadas)
- 4 VIGUETAS DE MADERA 6.3x17.8 cm (2.5x7 pulgadas) @ 68 cm (27 pulgadas)
- 5 VIGAS INVERTIDAS
- 6 TABLONES DE MADERA MACHICHEMBRADA DE 3.2 CM DE ESPESOR.
- 7 MONTANTE DE FUNDICION (VIGA INVERTIDA)
- 8 VARILLA DE HIERRO DE 3.2 cm (VIGA INVERTIDA)
- 9 PIEZA DE FUNDICION PARA RECIBIR LA VARILLA/S DE HIERRO (VIGA INVERTIDA)

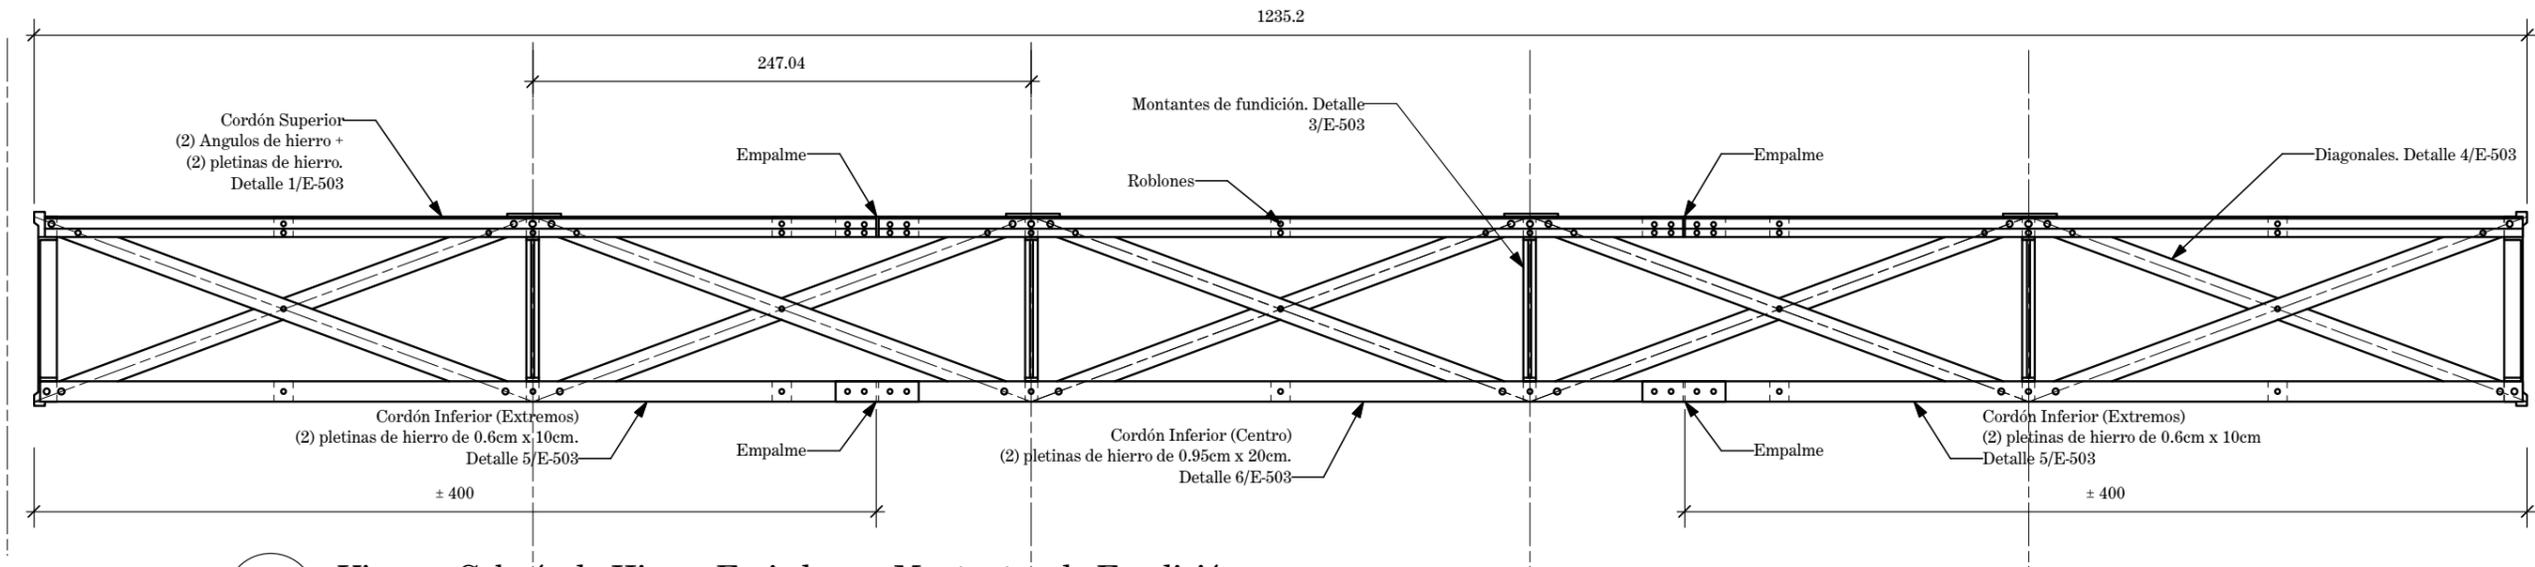
1 Viga en Celosía de Hierro Forjado con Montantes de Fundición
Scale: 1/35

Nota: Las medidas de los elementos de la viga son aproximadas y basadas en los planos publicados por los arquitectos en Carstensen & Gildemeister, 1854

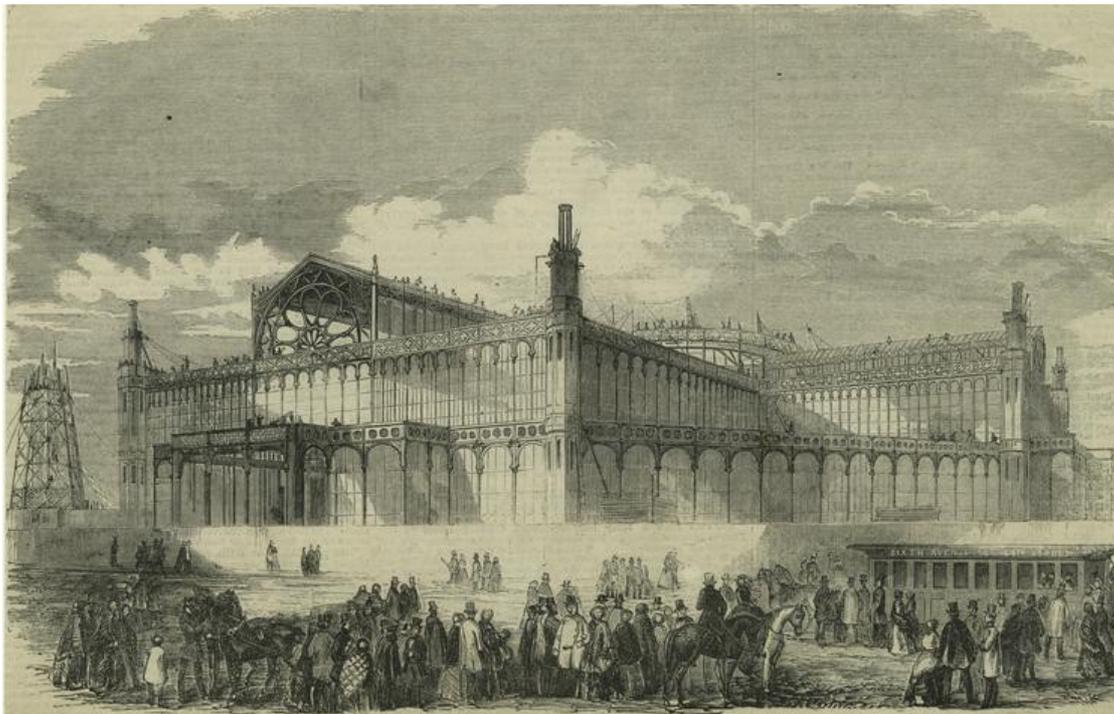
Figura 3.4.5: Aspecto del Crystal Palace en la fecha de inauguración original. Publicado en Illustrated News en el 14 de mayo de 1853. Fuente: Art and Picture Collection, The New York Public Library. (1853-05-14). Present appearance of the Crystal Palace

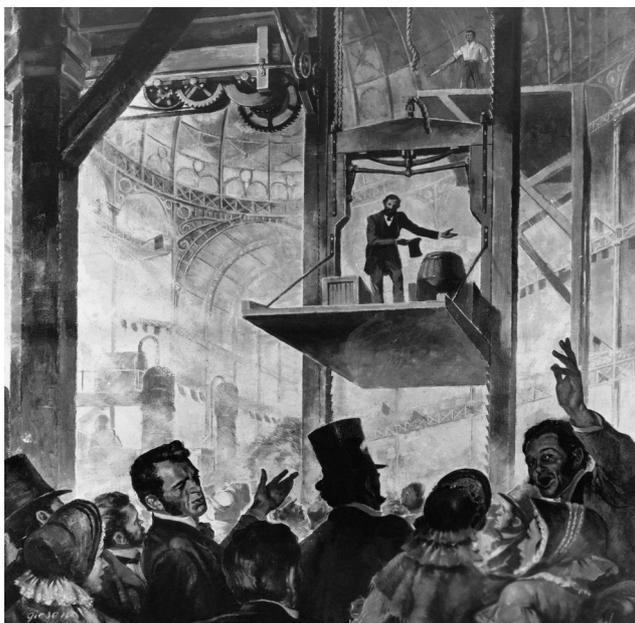
Figura 3.6.4: Imagen del espectáculo de Otis en el Crystal Palace. Título: Elisha Otis demo of his free-fall prevention mechanism, Crystals Palace, 1854. Dominio Público {{PD-US}}

pero el ascensor en vez de seguir el curso dictado por la gravedad no bajó ni un centímetro gracias al sistema de seguridad que él había diseñado (Figura 3.6.4). Este hecho fue recogida por los medios cambiando la percepción de que los ascensores podían ser seguros y utilizados por personas.

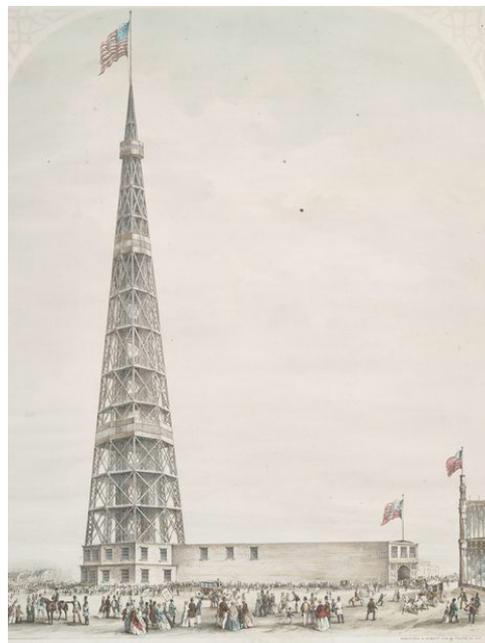
Figura 3.6.6: El observatorio Latting construido para la Exposición de Nueva York de 1853 se convirtió con sus 98 m en la estructura más alta de la ciudad. Fuente: Image obtained from the NYPL Digital New York Public Library. Lithographer: Robertson, Seibert & Shearman Published 1853.
