El Crystal Palace de Nueva York y su contribución en la historia de las construcciones metálicas

Tesis doctoral

Escuela Técnica Superior de Arquitectura, Universitat Politècnica de València
Programa de Doctorado en Arquitectura, Edificación, Urbanística y Paisaje

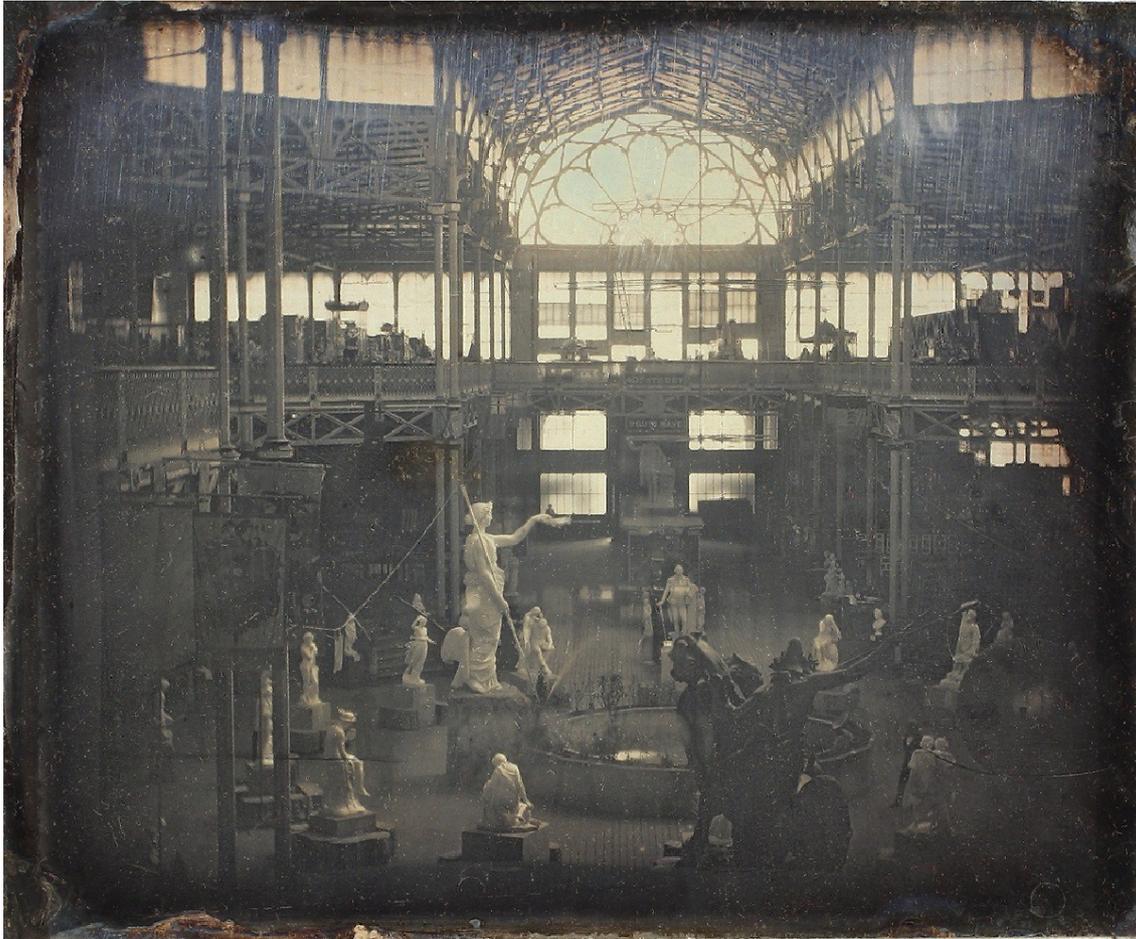
Figura 3.6.7: Fotografía del interior del Crystal Palace de Nueva York a finales de 1854. Fuente: Victor Prevost, Crystal Palace Exhibition, ca. 1853-54. Gelatin silver contact print made from Calotype negative. New-York Historical Society

como estaba inicialmente programado. En febrero de ese mismo año y con una deuda de 125.000 dólares, la comisión de la Exposición decidió hacer la exposición permanente en un intento de recuperar parte de la deuda [Coleman, 1960]. En marzo de ese mismo año se eligió al empresario del espectáculo Phineas T. Barnum (1810-1891) como director de la Exposición en un intento de reavivarla, pero Barnum dimitió en julio. En noviembre de 1854 la Exposición recibió un gravamen de impuestos para los productos expuestos. Esto conllevó a la devolución a Europa de varios bienes expuestos. No obstante, muchas de las estatuas y pinturas todavía permanecieron en el edificio (Figura 3.6.7) [Coleman, 1960].

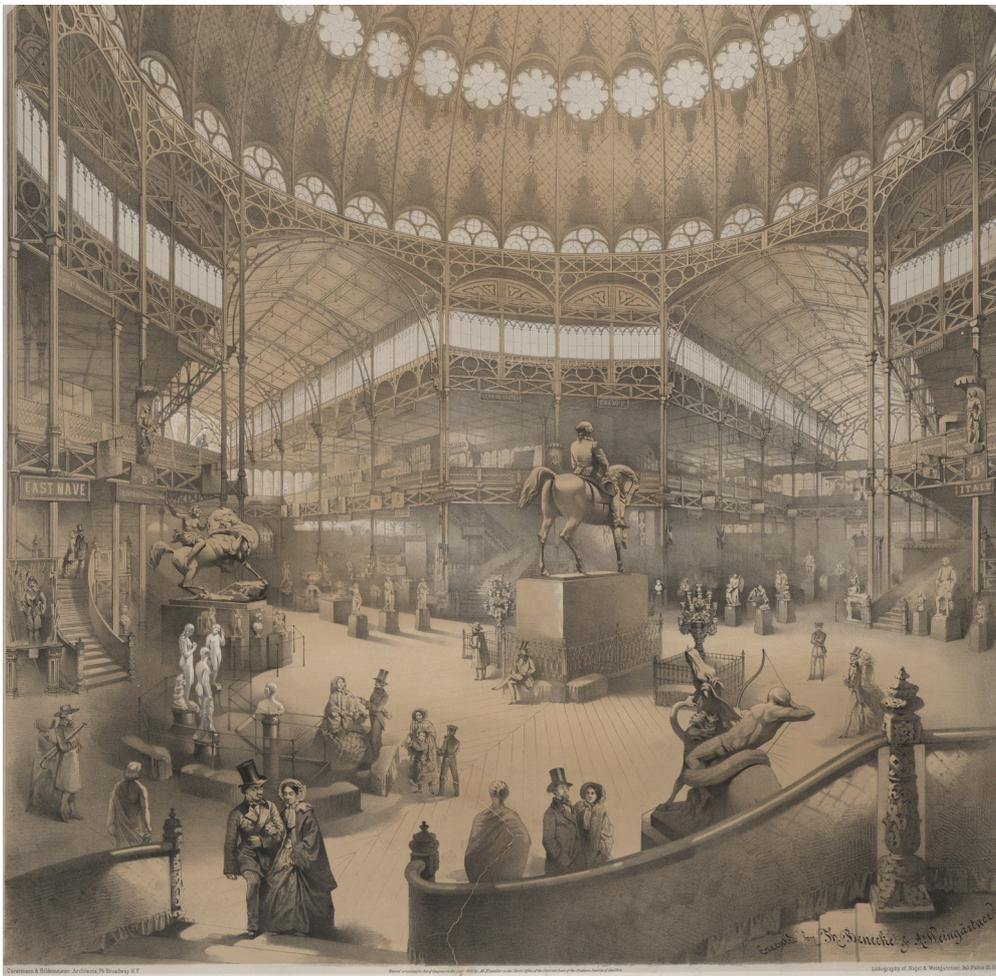
Figura 3.7.1: Vista interior del edificio del Crystal Palace realizado por los arquitectos del edificio. Fuente: *The Miriam and Ira D. Wallach Division of Art, Prints and Photographs: Print Collection, The New York Public Library. Interior view of the New York Crystal Palace for the exhibition of the industry of all nations. Taken on the first of December 1853. Carstensen & Gildemeister architects, 74 Broadway N.Y.*

La cúpula central fue elemento más destacado del edificio. Con un diámetro de 30 m se diseñó con 32 costillas radiales en forma de vigas en celosía resueltas con ángulos dobles en sus cordones y pletinas de hierro en sus diagonales.

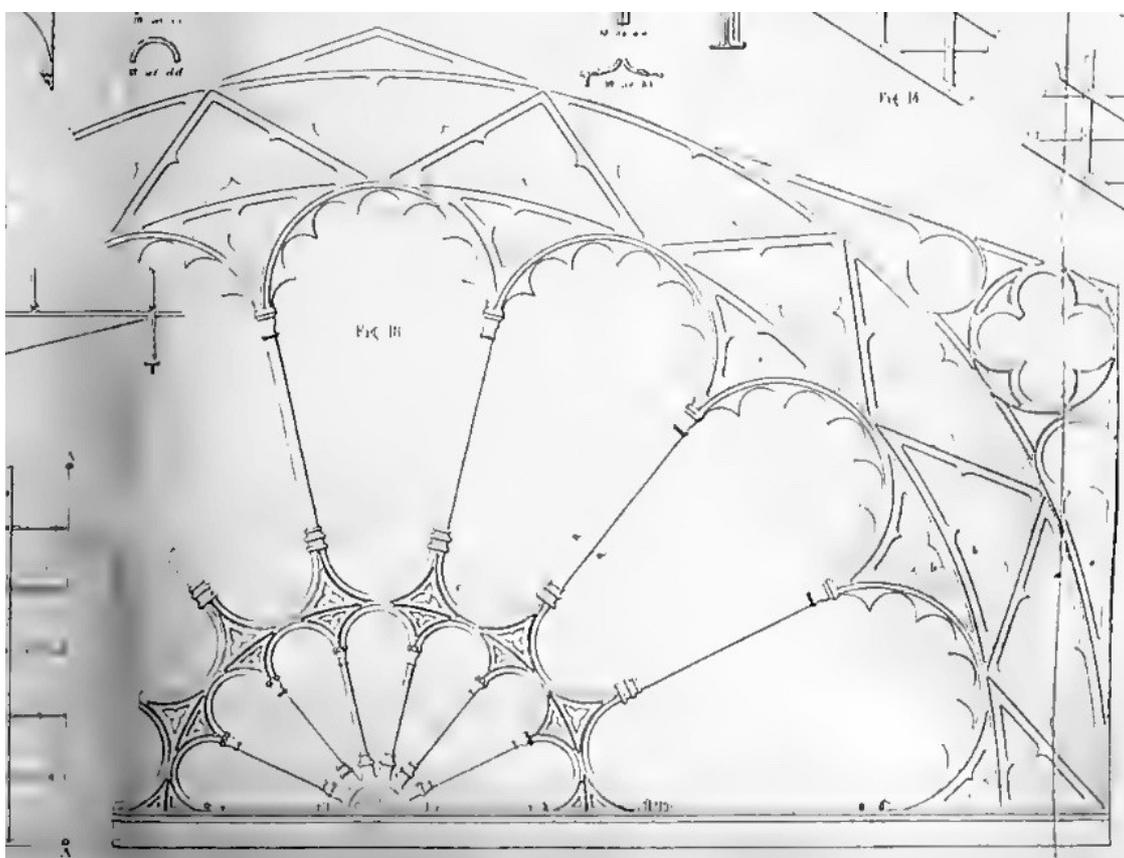
Figura 3.7.11: Alzado parcial del rosetón de fachada situada en cada extremo de las naves. Imagen extraída de [Carstensen & Gildemeister, 1854]

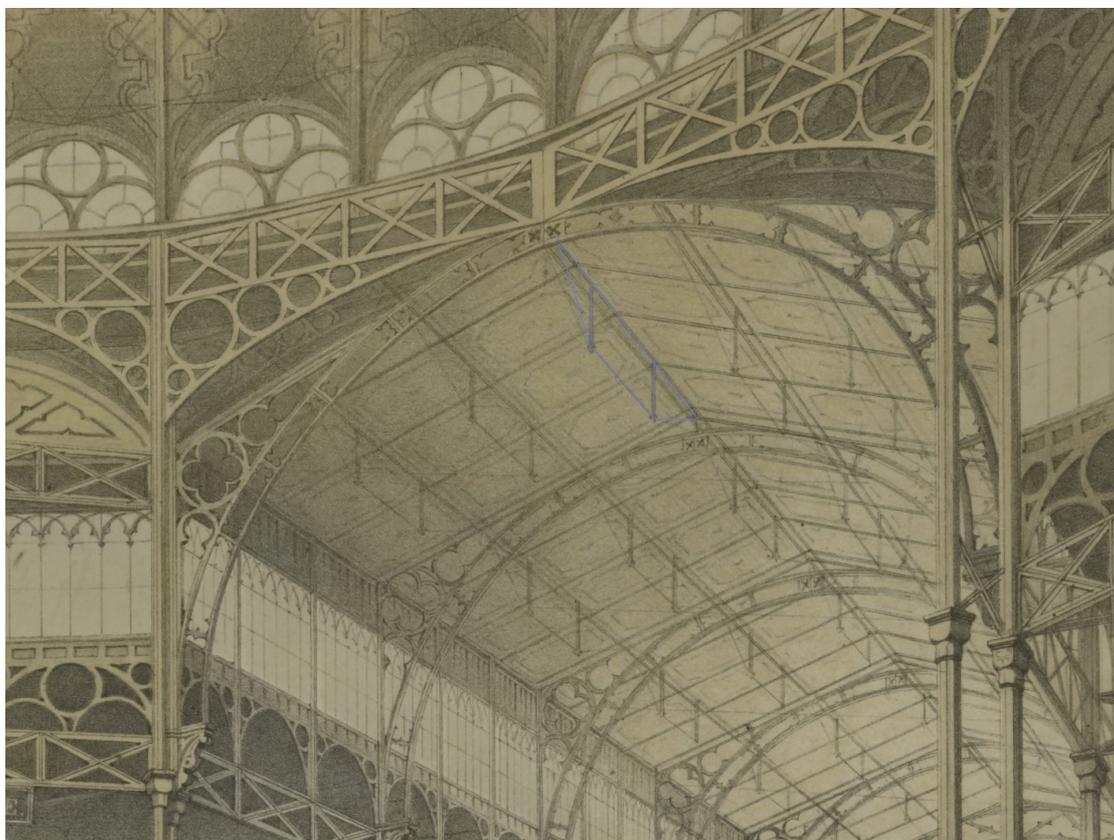
Figura 3.7.13: Ampliación de la vista interior de las cubiertas superiores del edificio. Una de las vigas invertidas de la cubierta está subrayada en azul. Nótese también los arcos de fundición sobre las ménsulas y las vigas de arranque de la cúpula central. Fuente: Véase Figura 3.7.1

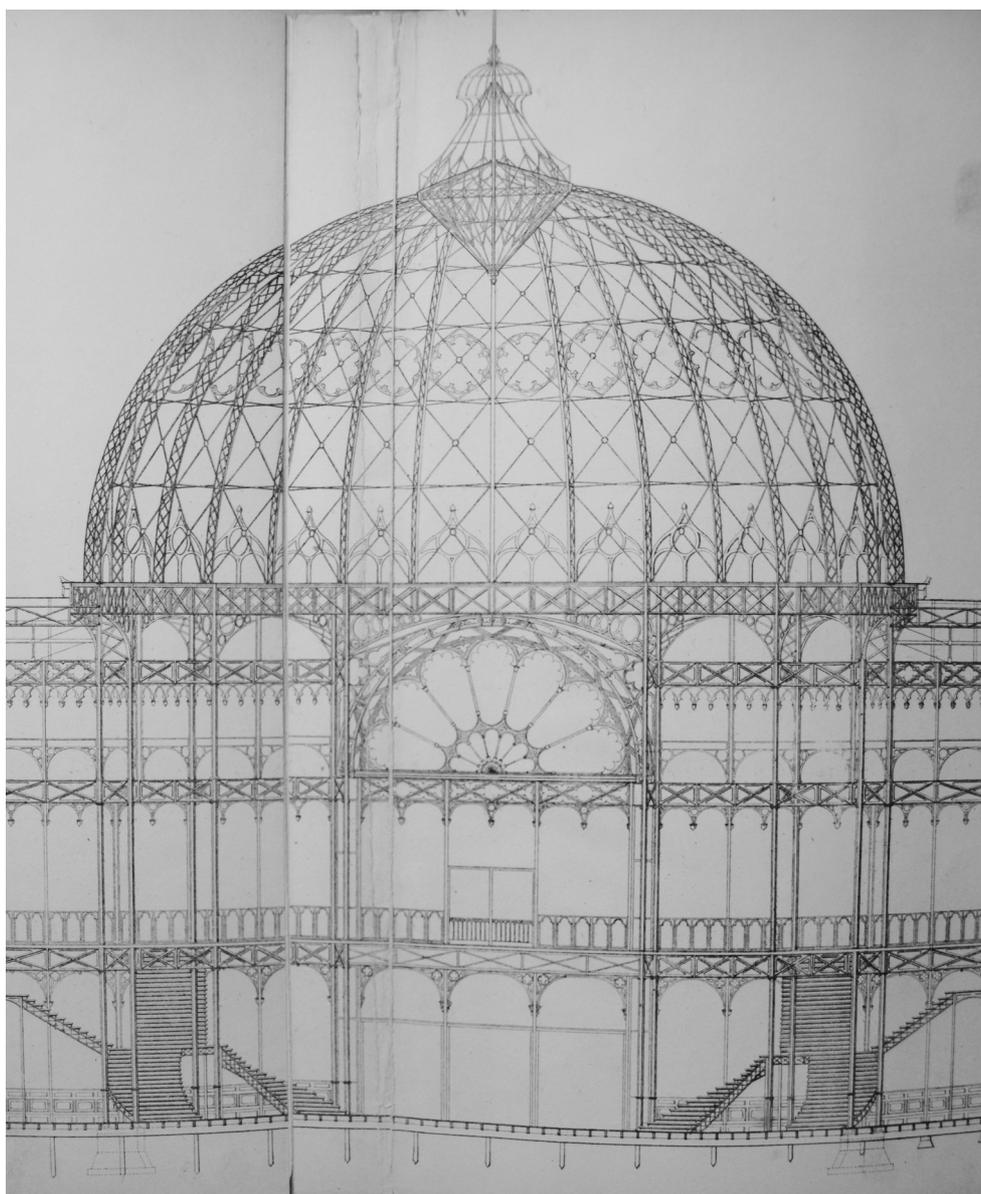
Figura 3.7.15: Sección de la parte central del edificio mostrando el esqueleto metálico. Imagen extraída de [Carstensen & Gildemeister, 1854]

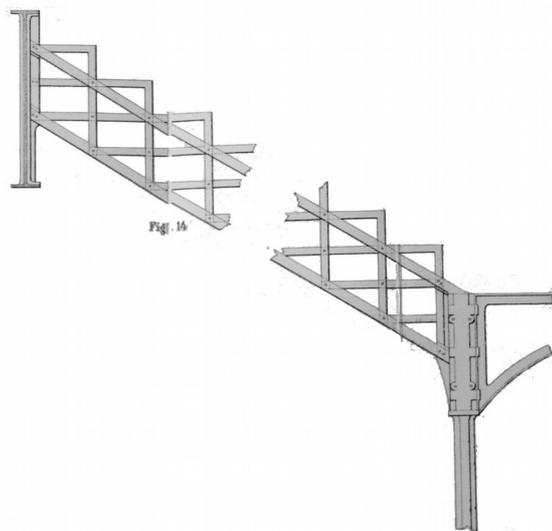
Figura 3.8.4: Sección de la viga de zanca para las escaleras utilizada en el edificio. Imagen extraída de [Carstensen & Gildemeister, 1854]

La estructura de las zancas se resolvía mediante dos vigas de zanca en celosía formadas por pletinas dobles de hierro forjado de 5 cm por 0,95 cm separadas entre sí 1,9 cm (Figura 3.8.4). Tenían una altura de 61 cm y se conectaban a las vigas de fundición de los forjados y la plataforma intermedia, a su vez estaban conectadas entre sí mediante vigas invertidas formadas por pletinas de hierro forjado de 3,8 cm por 0,63 cm. Estas últimas proveían estabilidad lateral a las vigas de zanca. El peldañoado estaba formado

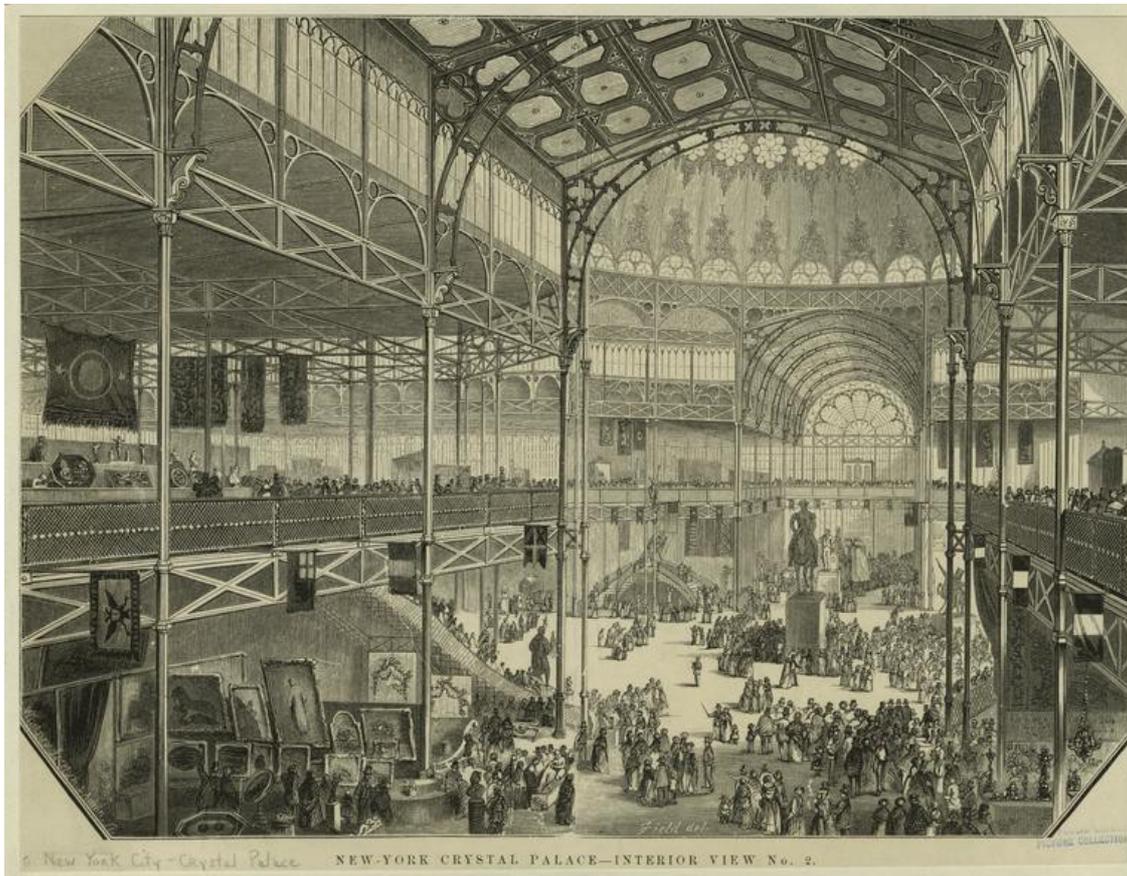
Figura 3.9.1: Vista interior del New York Crystal Palace. Publicado en [S/A, G. P. Putnam & Co., 1854]. Fuente: Rare Book Division, The New York Public Library. (1854). *New York Crystal Palace, interior view*.

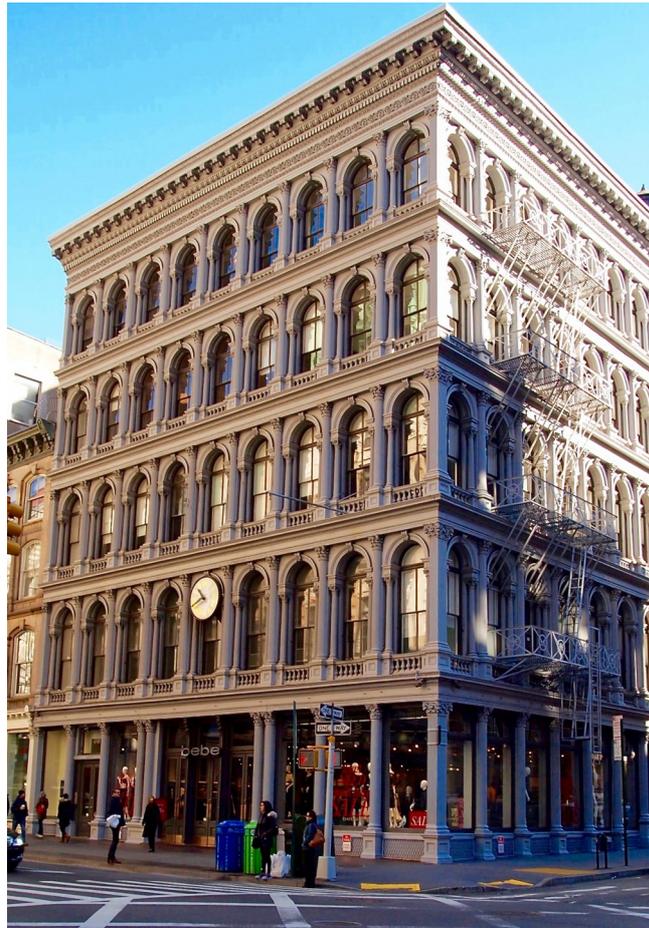
Figura 3.9.6: El Haughwout building construido por Daniel D. Badger en 1856. Fuente: G. Pardo Redondo

Daniel D. Badger y James Bogardus fueron los principales promotores del uso del hierro de fundición como material estructural en la ciudad de Nueva York. Badger construyó en 1842 un edificio con columnas de fundición, el cual estaba situado en Washington Street, en el barrio de Tribeca. En 1846 construyó utilizó columnas y vigas de fundición en la planta baja del edificio A. T. Stewart Department Store en el barrio de Tribeca [Friedman, 1995, p. 29]. Aunque, no es hasta después de 1853, año en que termina la construcción del Crystal Palace en Nueva York, cuando Badger construyó el primer edificio con fachada total de fundición del cual seguiría en los siguientes años magníficos edificios con fachadas de fundición como el Cary Building (1856) y el Haughwout Building (1856) (Figura 3.9.6).

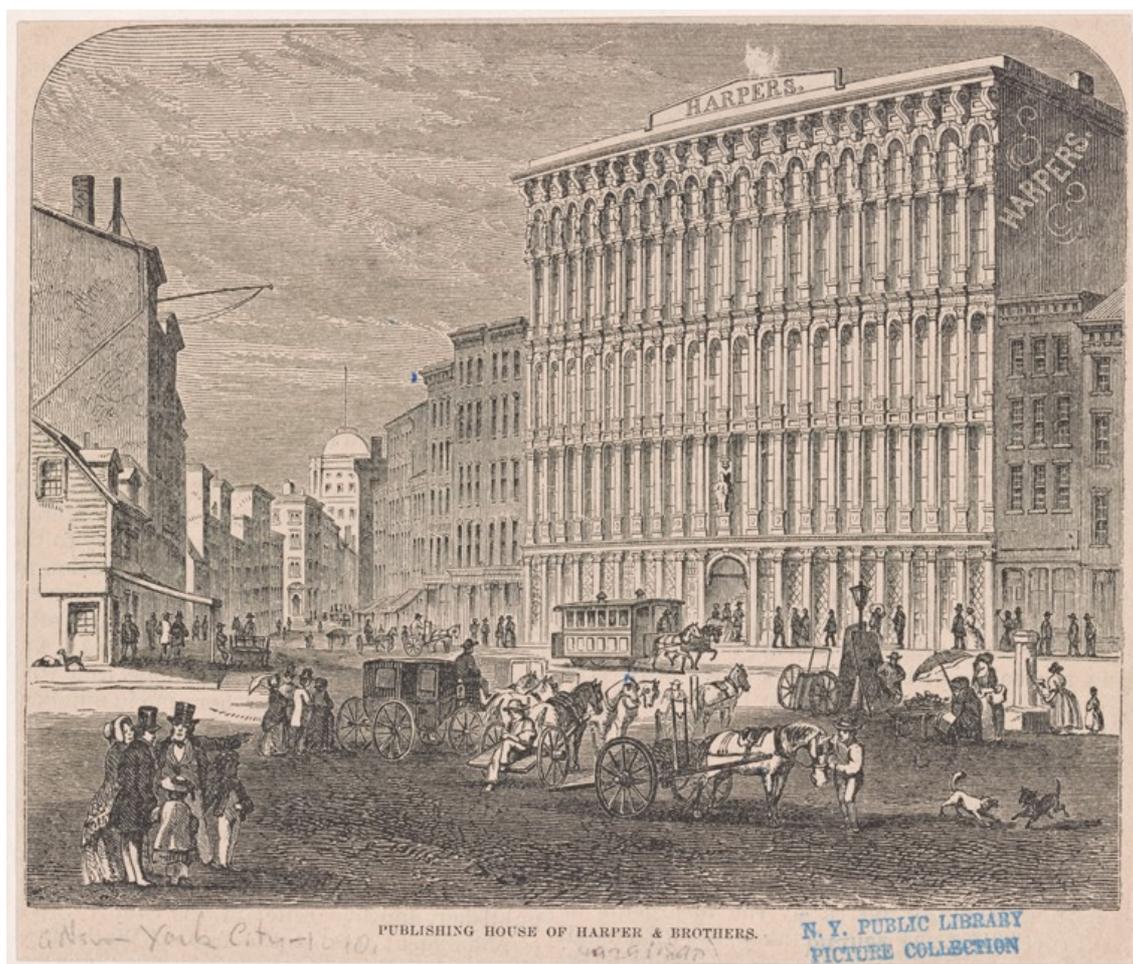
Figura 3.9.7: Edificio de la imprenta Harpers & Brothers construido en 1854 y diseñado por James Bogardus con una estructura completa de hierro. Fuente: New York Public Library

El edificio Harper & Brothers diseñado por Bogardus (Figura 3.9.7) fue construido completamente con elementos de fundición y viguetas de hierro forjado en 1854. Anteriormente, en 1848, Bogardus había construido su fundición situada entre Centre y Duane Streets en el barrio de Tribeca, y un almacén para la Edgar Laing Stores, también en el barrio de Tribeca. Ambos realizados con fachadas con elementos de fundición [Friedman, 1995, p. 28 (2)]. Bogardus fue uno de los pioneros e impulsores de la construcción con fundición aunque su papel fue el de inventor e ingeniero más que el de constructor de este tipo de edificios.

En 1854 se utilizó por primera vez en Estados Unidos viguetas de hierro forjado para el edificio Harper & Brothers diseñado por Bogardus (Figura 3.9.7). Estas primeras vigas tenían una forma similar a railes de tren con un canto de 18 cm y fueron fabricadas por Peter Cooper en su fundición la Trenton Iron Works en Nueva Jersey. Ese mismo año también se emplearon vigas similares en el edificio U. S. Assay Office. En 1855 fue la primera vez que se emplearon vigas de hierro forjado en forma de "I", similares a las actuales, en el edificio de la Cooper Union Foundation, el cual todavía perdura [Gayle, Look & Waite, 1992, p. 48].

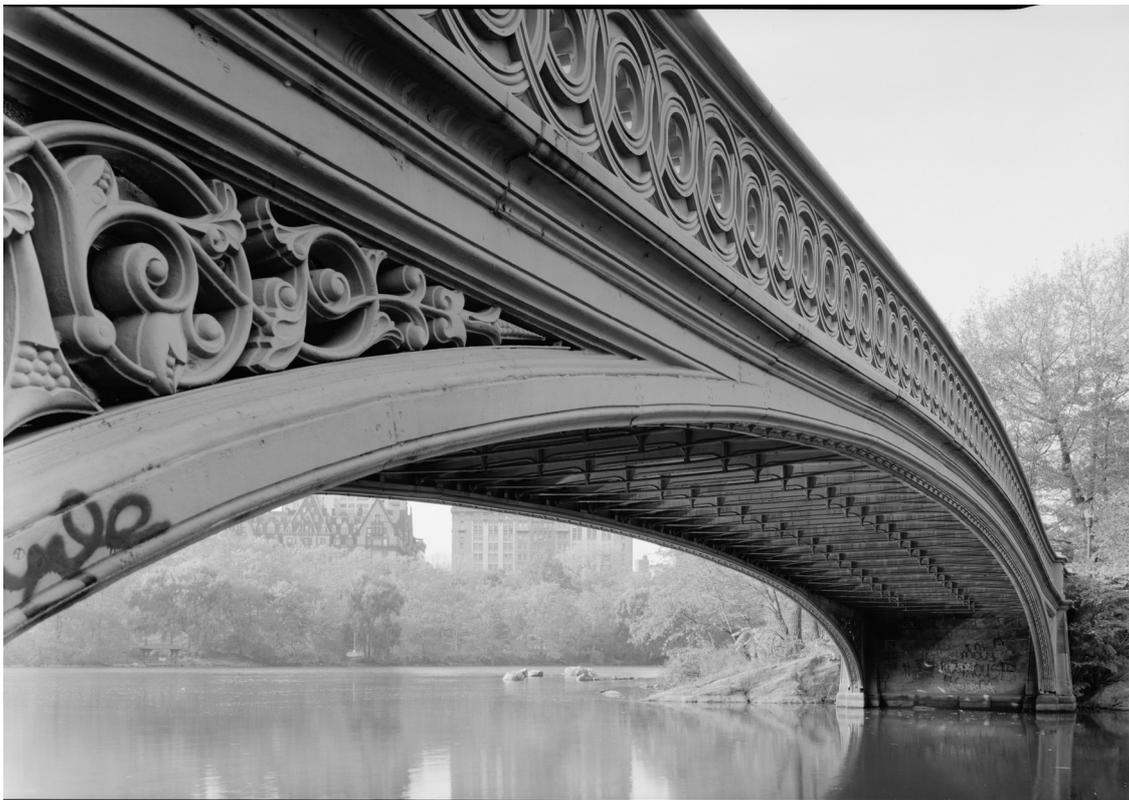
Figura 3.9.8: Vista desde su parte inferior del Bow Bridge de Central Park construido entre 1859 y 1862 y realizado con una estructura de hierro de fundición. Fuente: New York Public Library

Entre los años 1855 y 1880 la utilización del hierro de fundición como elemento estructural y como elemento decorativo en fachada se generalizó en los edificios comerciales en la ciudad de Nueva York. Cientos de edificios se construyeron principalmente en las zonas del SoHo y Tribeca, al sur de la isla de Manhattan. También se empleó para la realización de puentes como el famoso puente Bow Bridge de Central Park construido entre 1859 y 1862 (Figura 3.9.8).

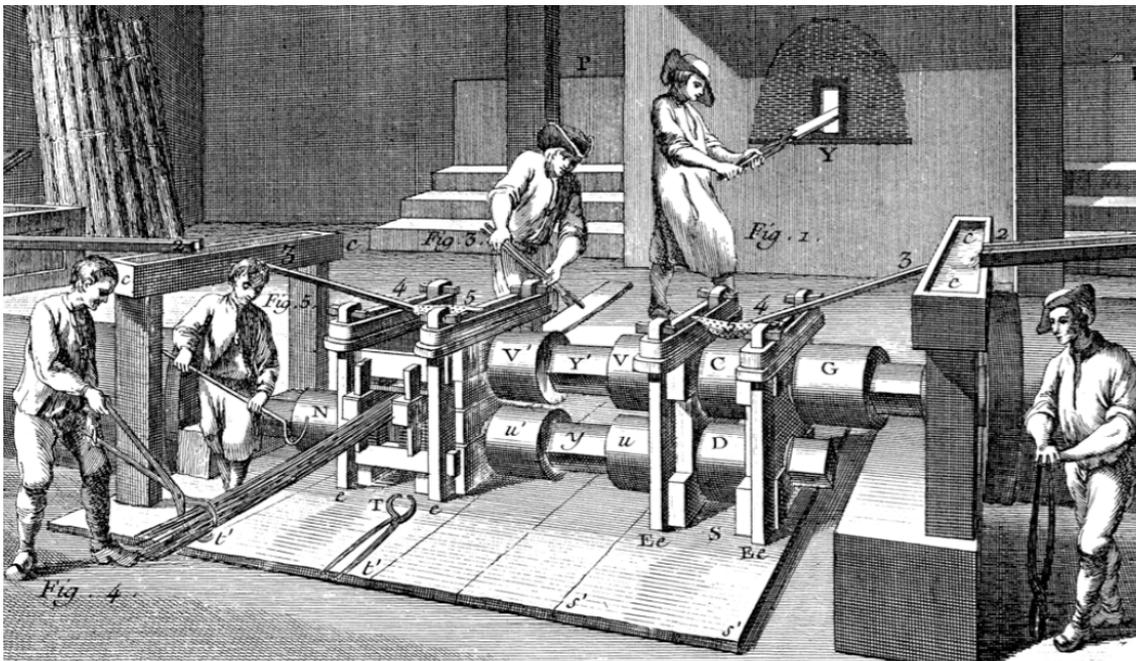
Figura 3.9.9: Hierro forjado siendo laminado para realizar barras rectangulares. Fuente: Diderot's Encyclopedie (1751-1772)

El hierro forjado, conocido en los países anglosajones como wrought iron, era la aleación de dos componentes, hierro de alta pureza y silicio de hierro (iron silicate) un particular tipo de escoria de aspecto cristalino. Antiguamente la escoria era considerada una impureza a evitar solamente utilizada para mantener el hierro en estado líquido. En tiempos recientes se ha descubierto que la escoria le confería al hierro forjado cierta resistencia a la corrosión y a la fatiga. La escoria se encontraba en unas proporciones entre el 1% y el 3% dependiendo del laminado necesario para producir la sección que se deseaba [Aston & Story, 1942, pp. 1 - 2]. El contenido de carbono en el hierro forjado era mínimo, menos de un 0.08%, por lo que era un hierro casi puro. Esto le confería una resistencia a tracción y a flexión mayor que el hierro de fundición.

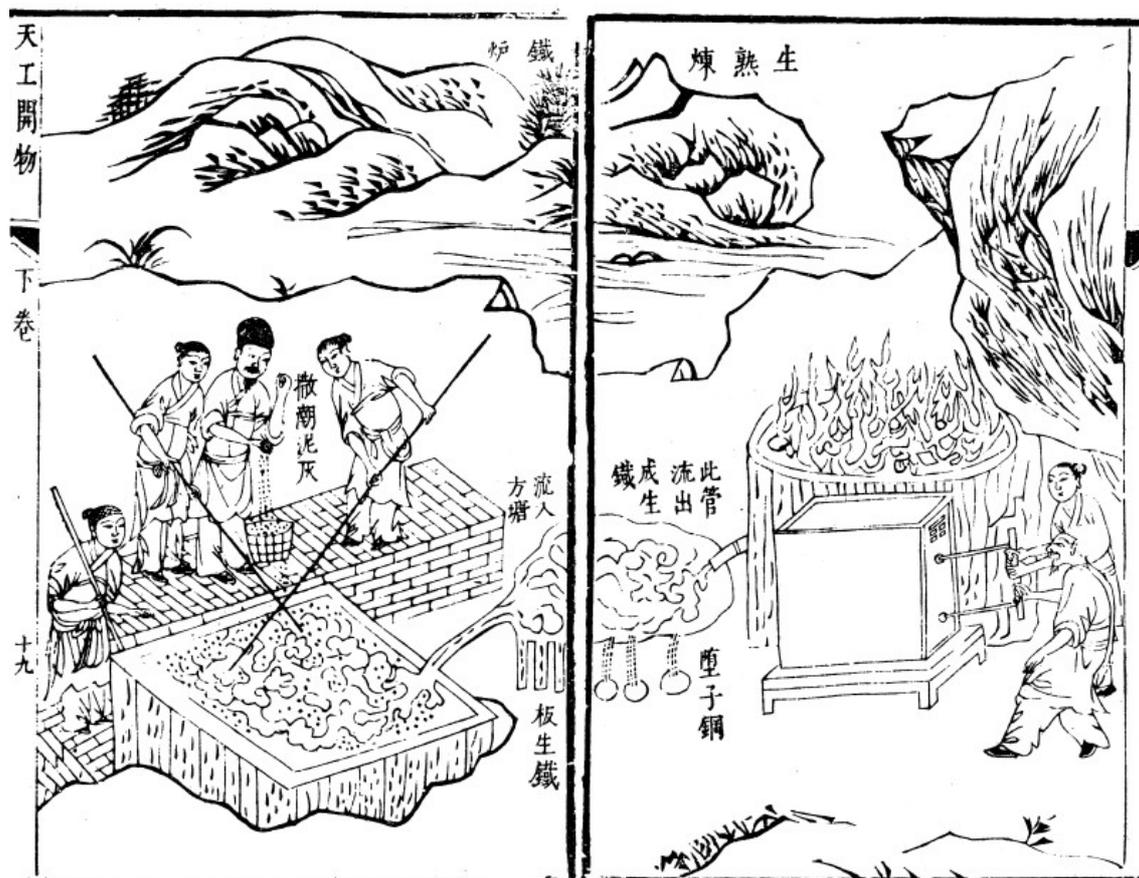
Figura 3.9.10: Ilustración china donde se muestra el método de fundición del arrabio (parte derecha de la imagen) y el proceso de pudelado (parte izquierda) para la eliminación de impurezas. Fuente: Tiangog Kaiwu enciclopedia, 1637

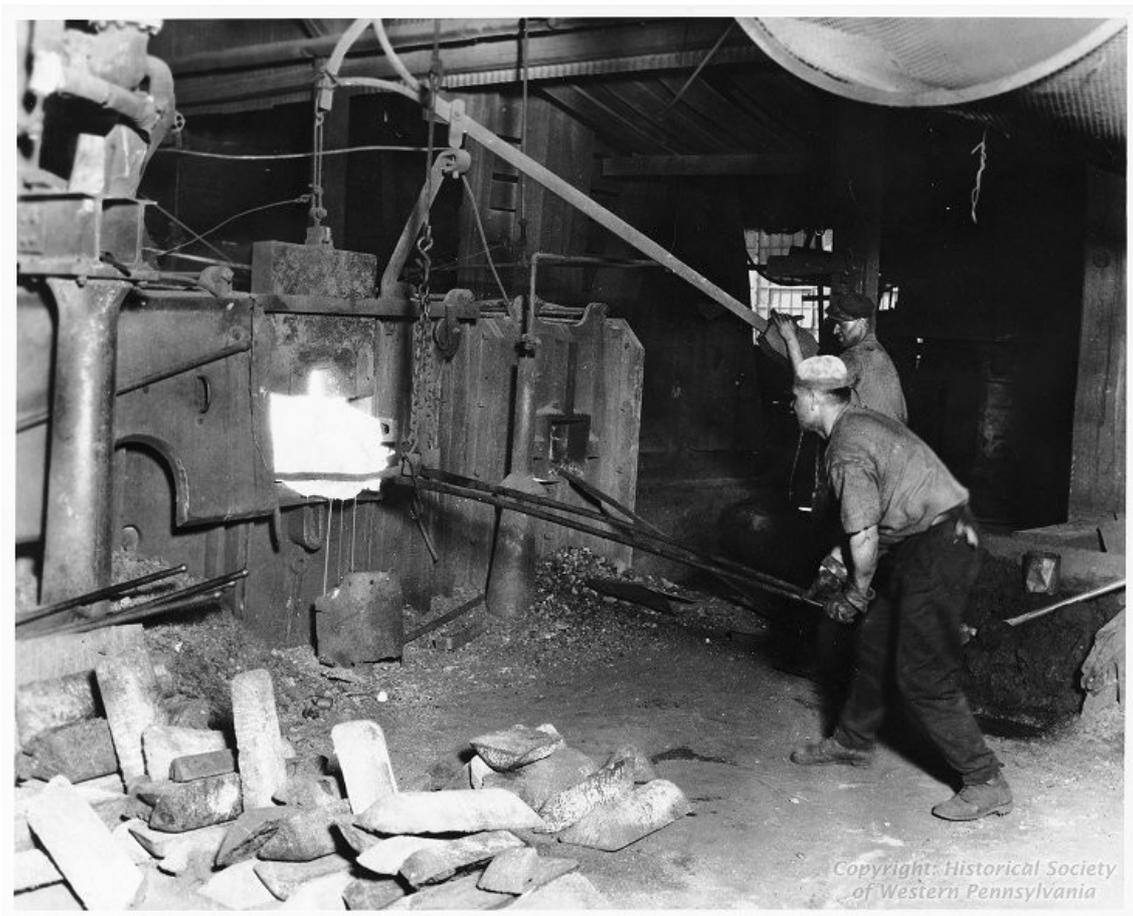
Figura 3.9.11: Extracción de la bola de hierro para ser martilleado y posteriormente laminado para realizar el hierro forjado. Fuente: Historical Society of Western Pennsylvania

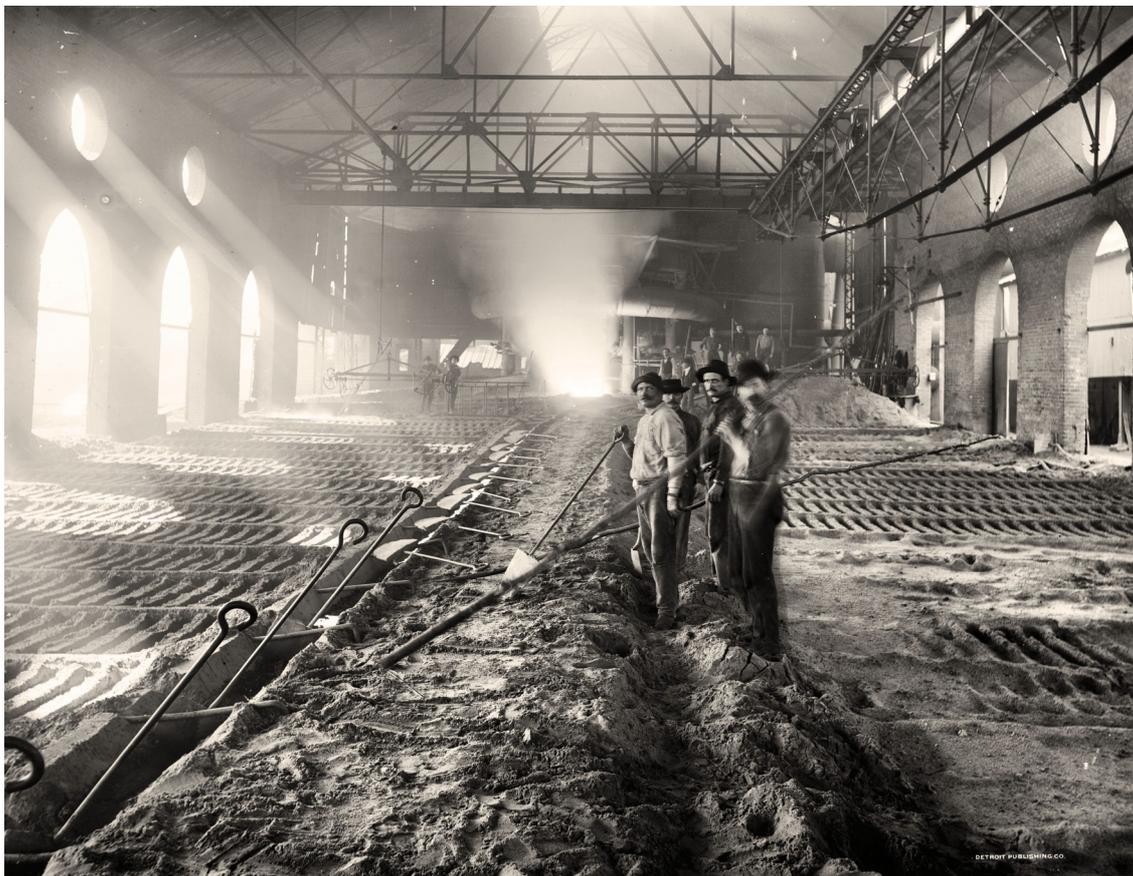
Figura 3.9.12: Trabajadores de los altos hornos preparando la arena para verter el hierro fundido y formar los moldes. Chicago, 1890. Fuente: Detroit Publishing Company.

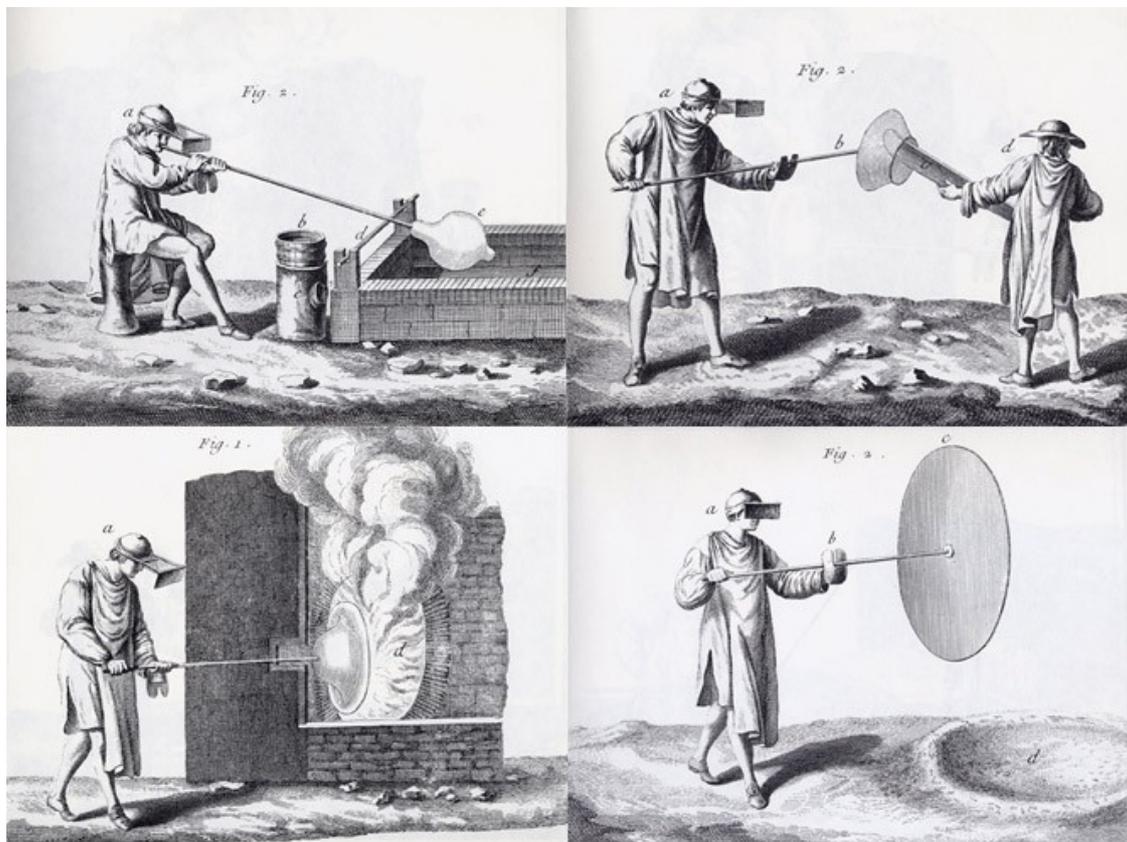
Figura 3.9.13: Proceso de la creación de vidrio mediante el método de corona normanda. Fuente: Enciclopedia Francesa D'Alembert y Diderot

La técnica de corona normanda (Véase figura 3.9.13) era la técnica más antigua datándose por primera vez entre los siglos III y IV dC en la zona de Siria. Esta técnica fue introducida en Occidente durante la Edad Media, probablemente a través de las Cruzadas, y floreció especialmente en Francia en manos de los vidrieros normandos [Fernández Navarro, 2003, p. 26, 27]. La técnica de corona normanda consistía en soplar la masa fundida de vidrio para darle una forma inicial, posteriormente se hacía girar en un centrifugado consiguiendo un disco de vidrio de un espesor constante. Una vez enfriado se cortaba en paneles de pequeño tamaño. Estos paneles se unían con plomo para formar paneles de mayor tamaño. Durante la Edad Media, los normandos perfeccionaron la técnica consiguiendo tamaños de disco de entre 50 y 60 cm, mientras que las piezas utilizadas en Oriente raramente sobrepasaban los 15 cm [Fernández Navarro, 2003, p. 27]. El vidrio normando tenía un alto prestigio y fue por ello que este método alcanzó mayor difusión por toda Europa.

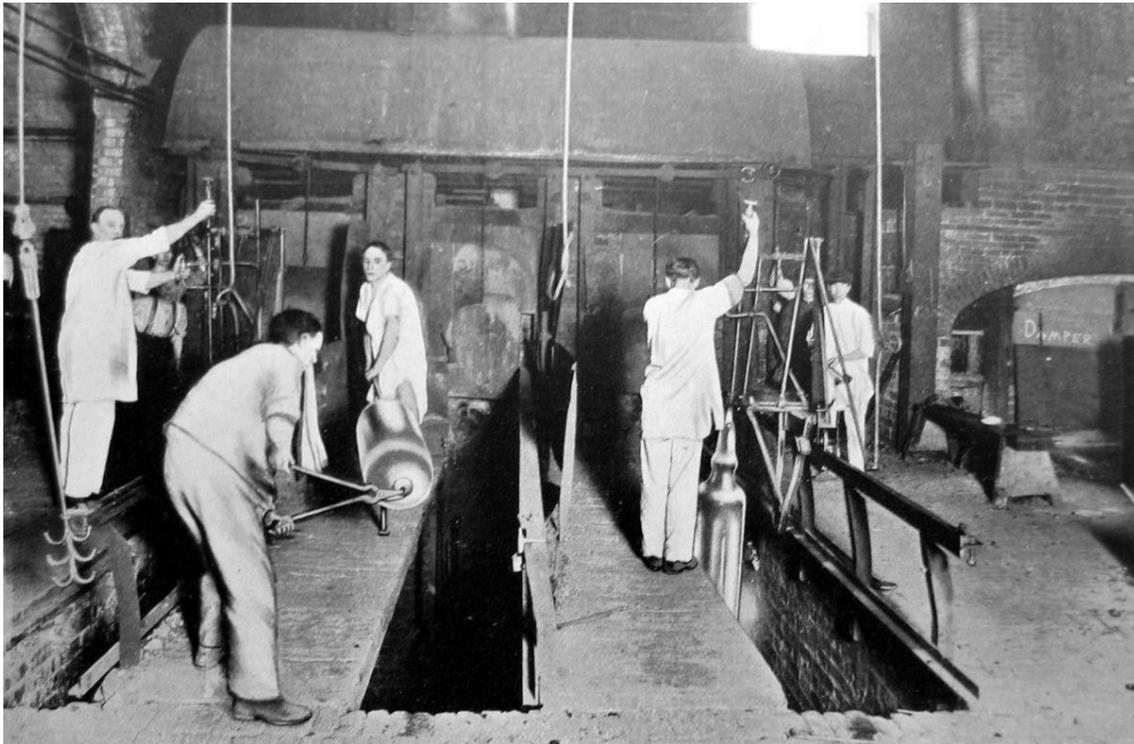
Figura 3.9.14: Fabricación de vidrio por el método de cilindro soplado, 1910. Fuente: Chance Brothers

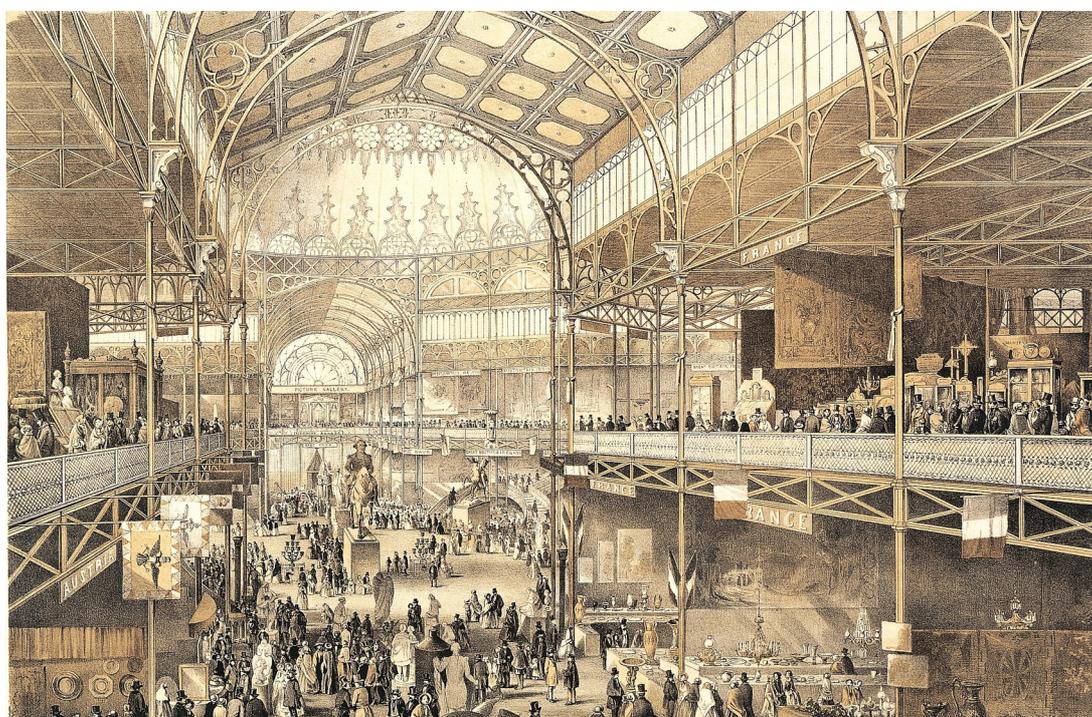
Figura 4.1.1: Vista interior del Crystal Palace. Publicado en [S/A, G. P. Putnam & Co., 1854]. Fuente: Rare Book Division, The New York Public Library. (1854). *New York Crystal Palace, interior view*

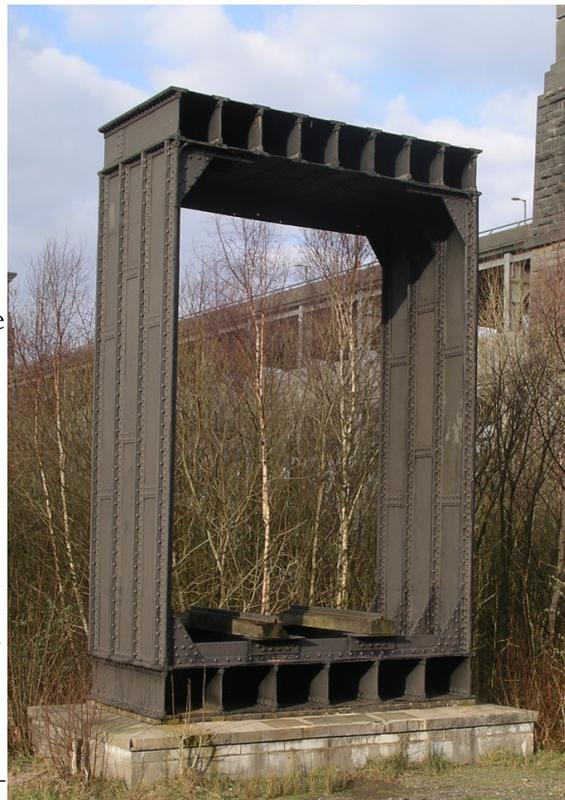
Figura 4.2.1: Sección del puente tubular del Britannia Bridge cuya forma y diseño fue asesorado por los ingenieros Fairbairn y Hodgkinson. Fuente: Wikimedia Commons

Sir William Fairbairn (1789-1874) fue un ingeniero civil escocés pionero en el diseño de puentes e investigador de estructuras de hierro. En torno a 1804, con 15 años, Fairbairn empezó a trabajar como aprendiz de mecánico de barcos en los astilleros de la región de Northumberland, Escocia, donde pronto destacó como mecánico. A los 22 años se mudó a Londres para trabajar como mecánico. Poco después se mudó a Manchester donde en 1817 abrió su propia fábrica de máquinas junto a James Lillie. En la década de 1820 empezaron sus experimentos con vigas metálicas de fundición y de hierro forjado. En 1828 contrató a Eaton Hodgkinson para desarrollar los experimentos en vigas. Alrededor de 1830 se le encargó una investigación para determinar las propiedades del hierro para el uso naval, lo cual tendría gran influencia en sus investigaciones posteriores [Fairbarin & Pole, 1877, pp. 71-111-133-181]. En 1846 fue contratado junto a Hodgkinson para asesorar en el diseño y construcción de varios puentes para ferrocarriles. Juntos desarrollaron un sistema de puentes tubulares para cubrir grandes luces y soportar grandes cargas. En los puentes tubulares que diseñaron la estructura estaba realizadas con pletinas de hierro forjado de varios espesores unidas mediante roblones y perfiles en “T” (Figura 4.1.2). En la factoría de Fairbairn construyeron uno de estos puentes a escala 1/6 para ensayarlo y confirmar su diseño. El primero en construirse fue el puente sobre el río Conwy construido entre 1846 y 1849 (Figura 4.2.2). Al mismo tiempo se construyó el puente de Britannia en la costa norte de Gales con el mismo sistema tubular (Figura 4.2.1). Ambos puentes cubrían luces de hasta 140 m.

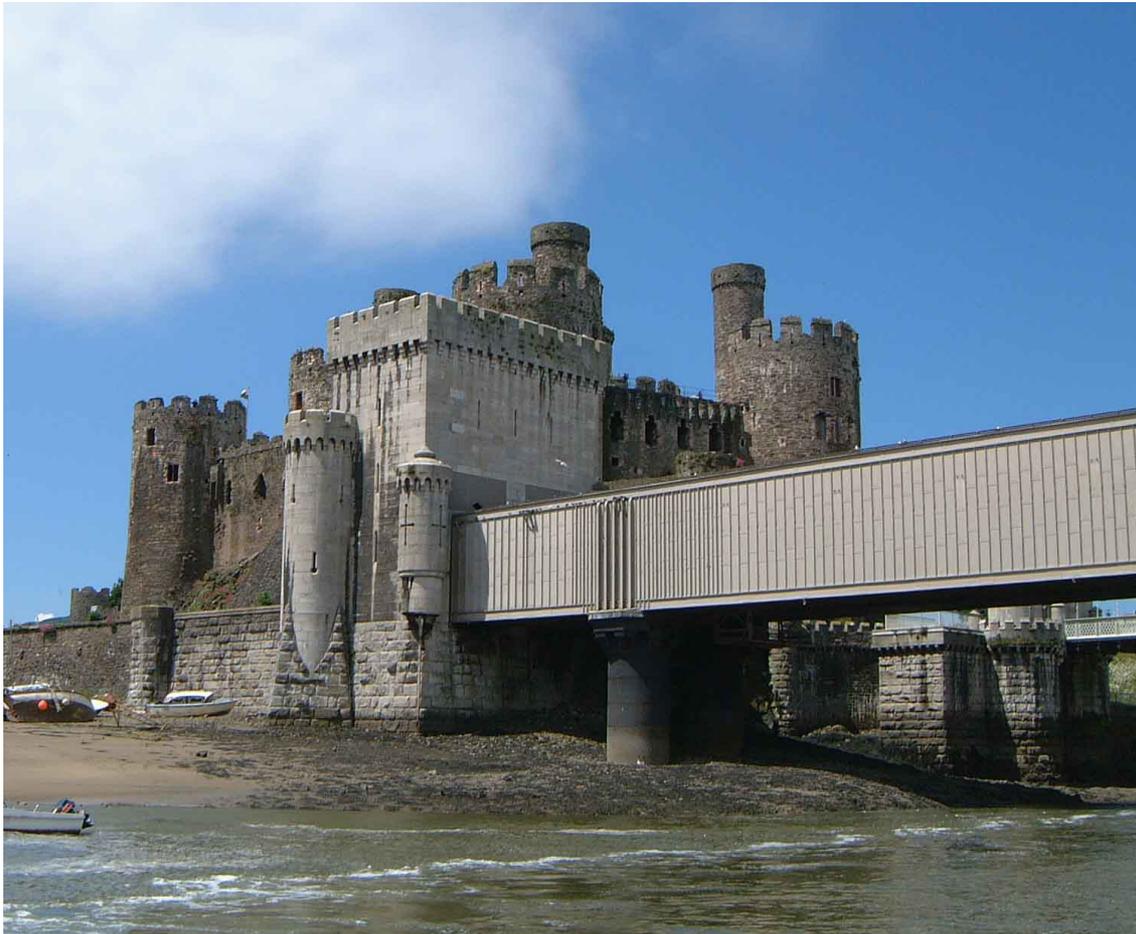
Figura 4.2.2: The Conwy railway bridge. Puente the Conwy construido entre 1846 y 1849. William Fairbairn fue contratado como asesor de la estructura y ejecución del puente. Fuente: Mick kNapton at English Wikipedia

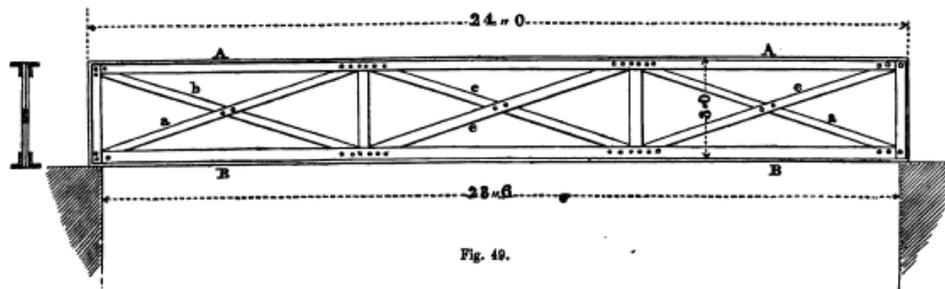
Figura 4.5.2: Viga de celosía de hierro forjado del Crystal Palace de Dublin de 1853. Las vigas fueron testeadas por Fairbairn para determinar la carga de rotura. Fuente: [Fairbairn, 1857-58]

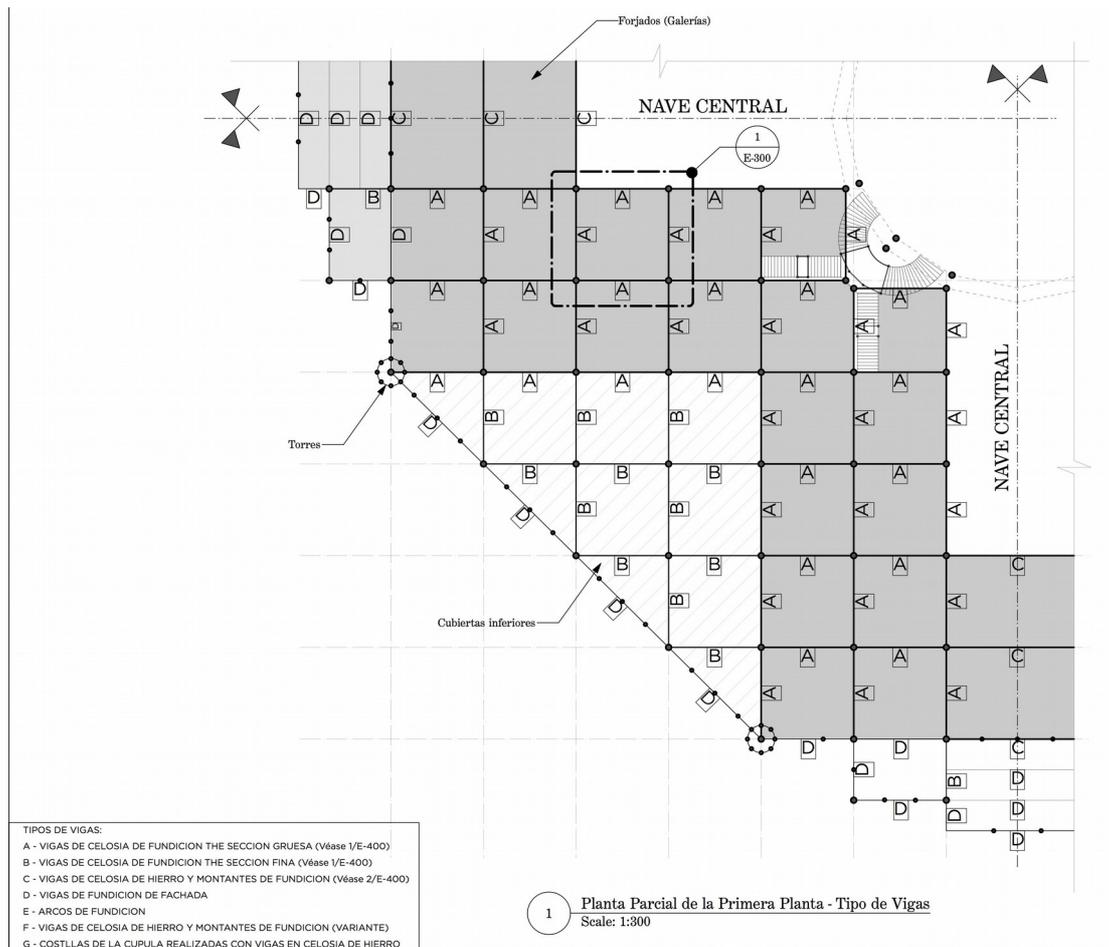
Figura 4.6.1: Cuarto de la planta del Crystal Palace donde se identifican los tipos de viga utilizadas. Las vigas analizadas son las tipo "A" y las tipo "C". Plano extraído del plano E-100

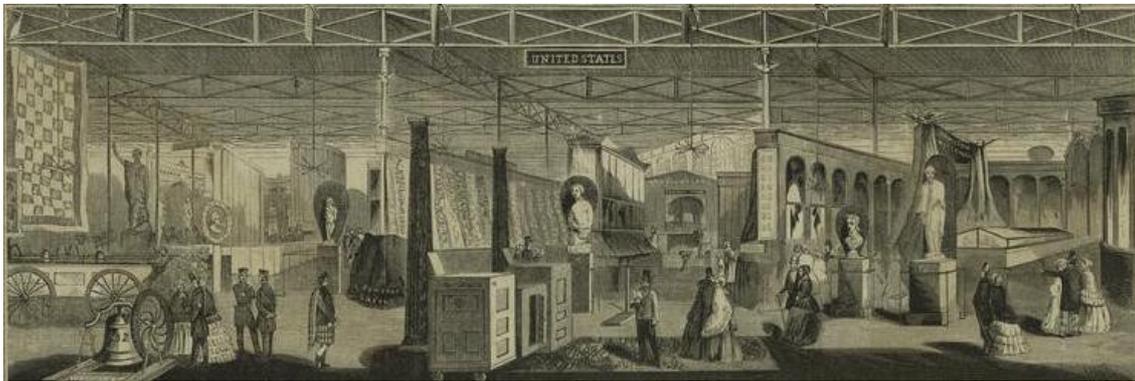
Figura 4.6.8: Vista de las galerías en el Crystal Palace. Fuente: The New York Public Library

En resumen, el análisis estructural de la viga de celosía de fundición demuestra que hubo elementos sobrecargados como es el caso del cordón superior y las diagonales a tracción cuando se somete a la carga de diseño establecida por los arquitectos del edificio. No hay constancia documental de que las vigas tuvieran problemas durante la corta vida del edificio. Esto tiene varias explicaciones. Una explicación es que las tensiones obtenidas al no sobrepasar los valores últimos o de rotura del material no hubieran aparecido roturas visibles que alertaran a la gente. De haber habido roturas se habrían desarrollado primero en el cordón superior que no estaba fácilmente a la vista. Otra explicación es que la sobrecarga de diseño pudo no ser alcanzada en periodos prolongados como se ha explicado anteriormente para la columna de fundición (Figura 4.6.8).
