El Crystal Palace de Nueva York y su contribución en la historia de las construcciones metálicas

Tesis doctoral

Escuela Técnica Superior de Arquitectura, Universitat Politècnica de València
Programa de Doctorado en Arquitectura, Edificación, Urbanística y Paisaje

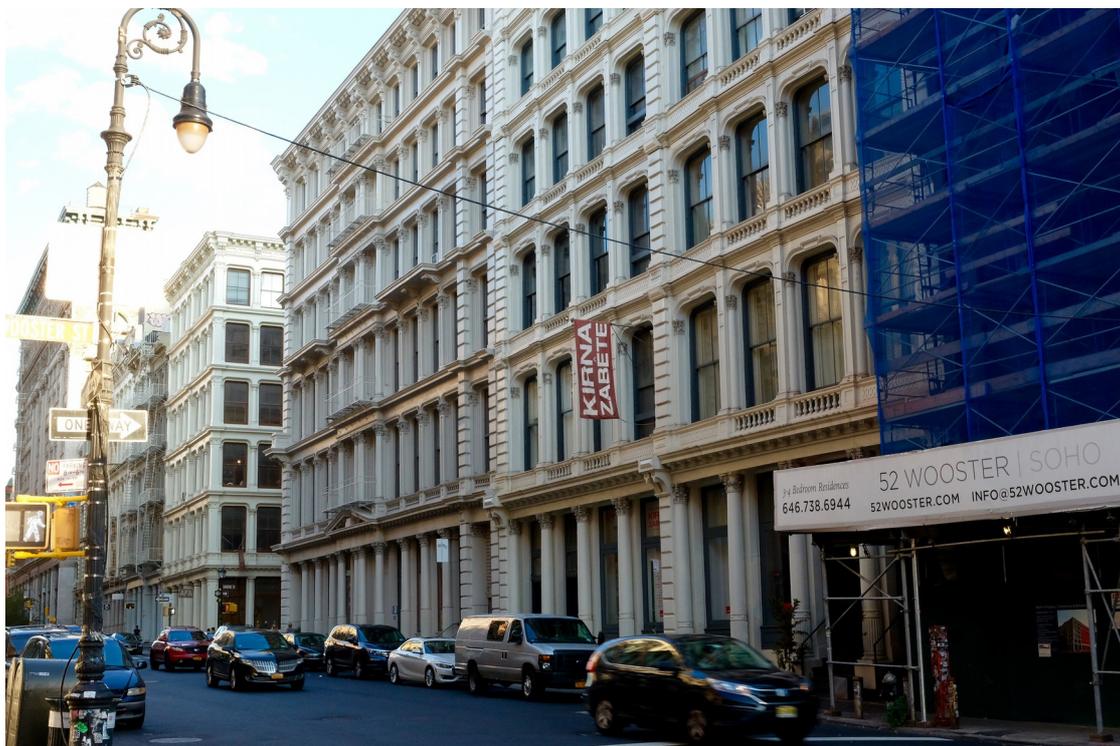
Figura 5.1: Edificios con fachadas de fundición en la calle Wooster Street en el barrio del SoHo, Nueva York. Fotografía del autor (2016).

Para el estudio de la influencia que tuvo el Crystal Palace en los edificios con estructuras metálicas en Estados Unidos es preciso estudiar la evolución de los primeros edificios que empleaban, total o parcialmente, estructura metálica. Estos edificios (Figura 5.1), conocidos como edificios de fundición, o *cast-iron buildings* en inglés, tenían una o varias fachadas realizadas con columnas y vigas de fundición rematadas con paneles decorativos, también de fundición, que imitaban piedra tallada. Éstos se popularizaron en Nueva York entre 1860 y 1880, por lo que se sitúan en un momento clave, entre la construcción del Crystal Palace (1853) y el inicio de los rascacielos con estructura de acero a partir de 1890.

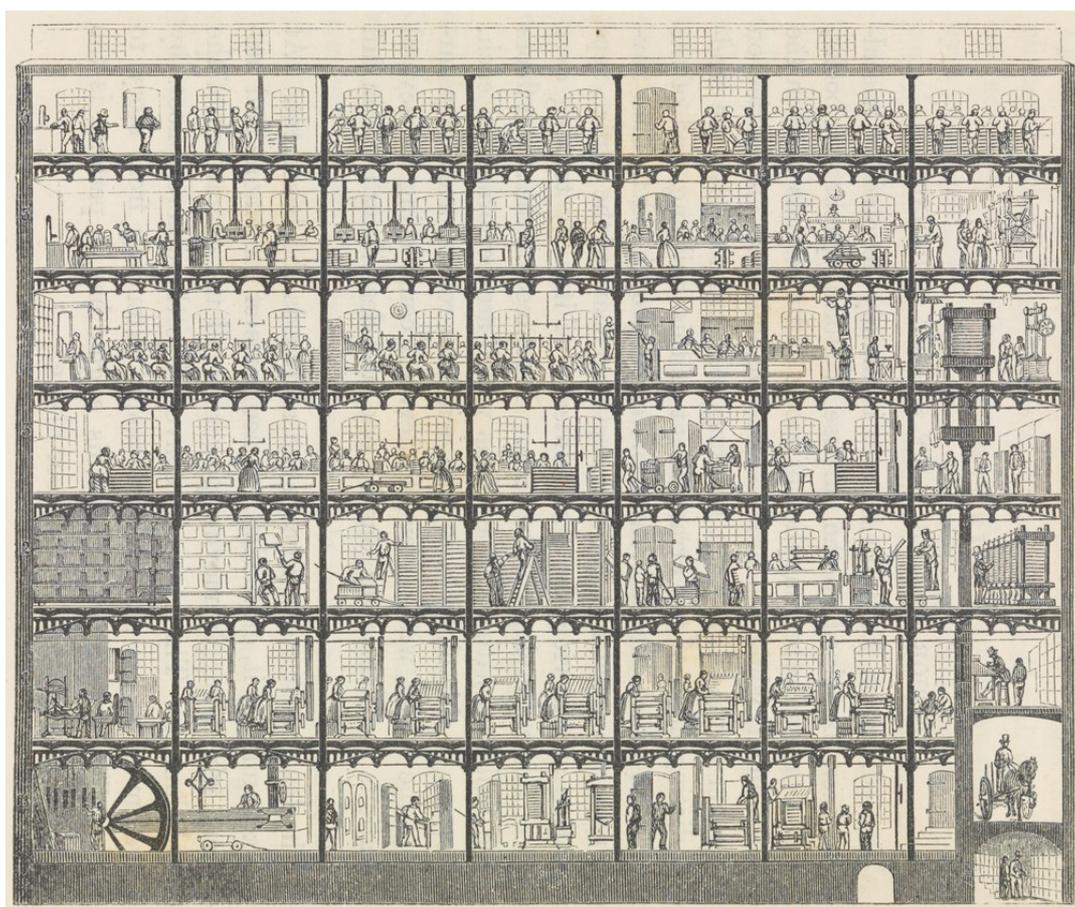
Figura 5.1.3: Sección del edificio Harper & Brothers (1855). Fuente: Carl Emil Doepler. "Sectional View of the Cliff Street Building" (Harper & Brothers Building), 1855. Fuente: Jacob Abbott, *The Harper Establishment; or, How the Story Books Are Made* (New York: Harper & Brothers, 1855). *The Metropolitan Museum of Art, Gift of Joseph B. Davis, 1942 (42.105.22).*

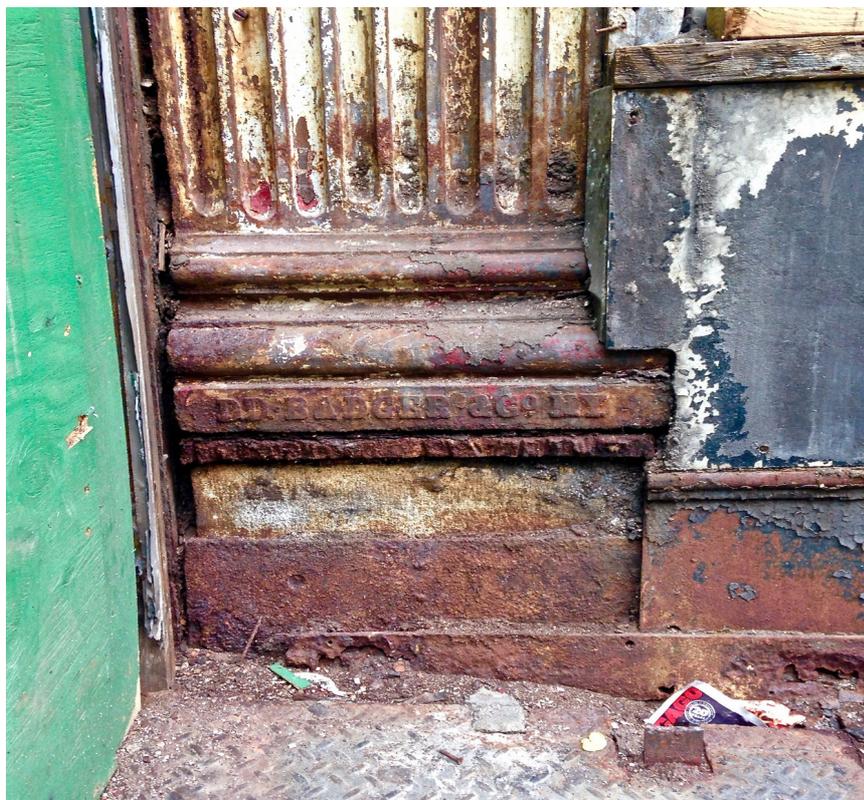
Figura 5.1.4: Base de una columna de fundición en el barrio del SoHo expuesta a raíz de trabajos de restauración. En la base se lee el nombre de la fundición que las fabricó, la “D.D. Badger”. Fotografía del autor (2015).

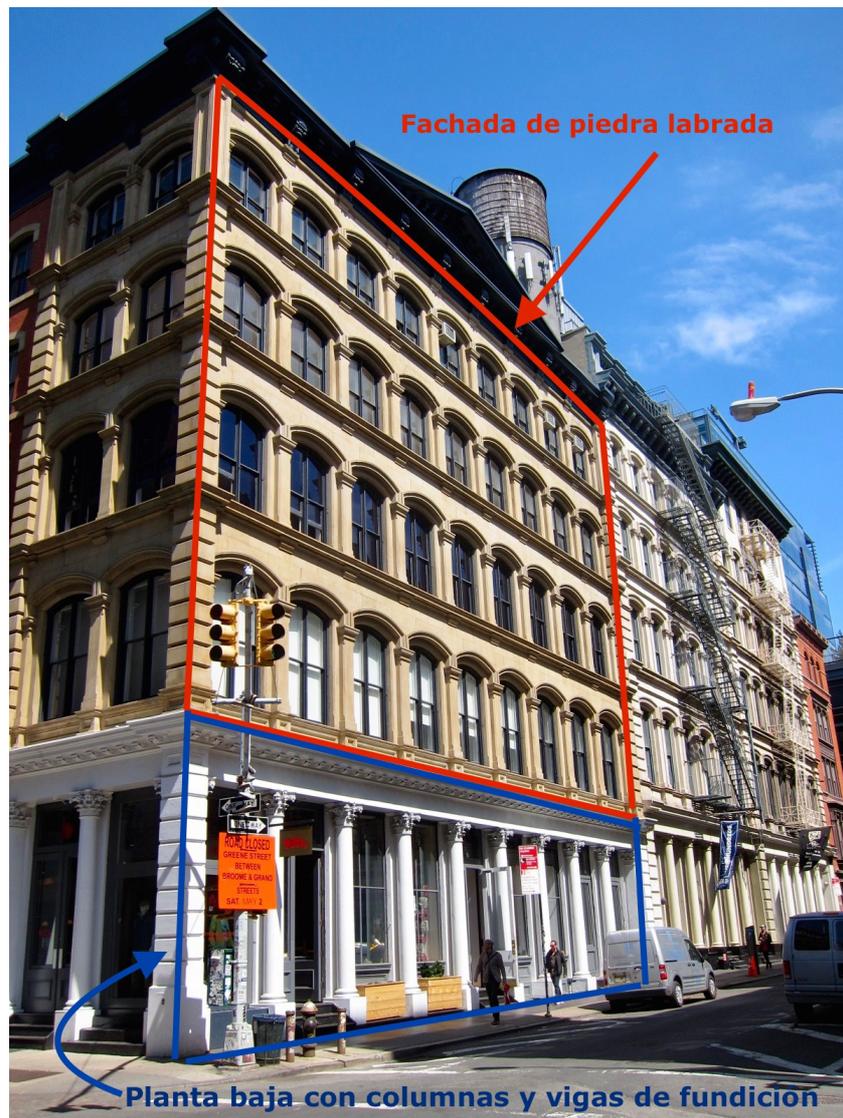
Figura 5.2.1: Edificio comercial (tienda) construido en 1867 en Greene Street, Nueva York. El edificio está resuelto con una fachada de piedra labrada en sus plantas altas y con escaparate en su planta baja realizado con columnas y vigas de fundición. Los posteriores edificios con fachadas de fundición trataban de imitar a este estilo de edificios con un coste menor. Fotografía del autor (2016)

El hierro de fundición se utilizó por primera vez en edificios de Estados Unidos a principios de la década de 1830. Estos primeros elementos solían ser columnas situadas en la fachada de planta baja en edificios comerciales para formar escaparates donde exponer los productos, idea que vendría seguramente influenciada por los ejemplos franceses [Gayle & Gayle, 1998, p. 35]. La esbeltez de las columnas de hierro permitían mayor superficie expositiva que los tradicionales machones de ladrillo (Véase Figura 5.2.1).

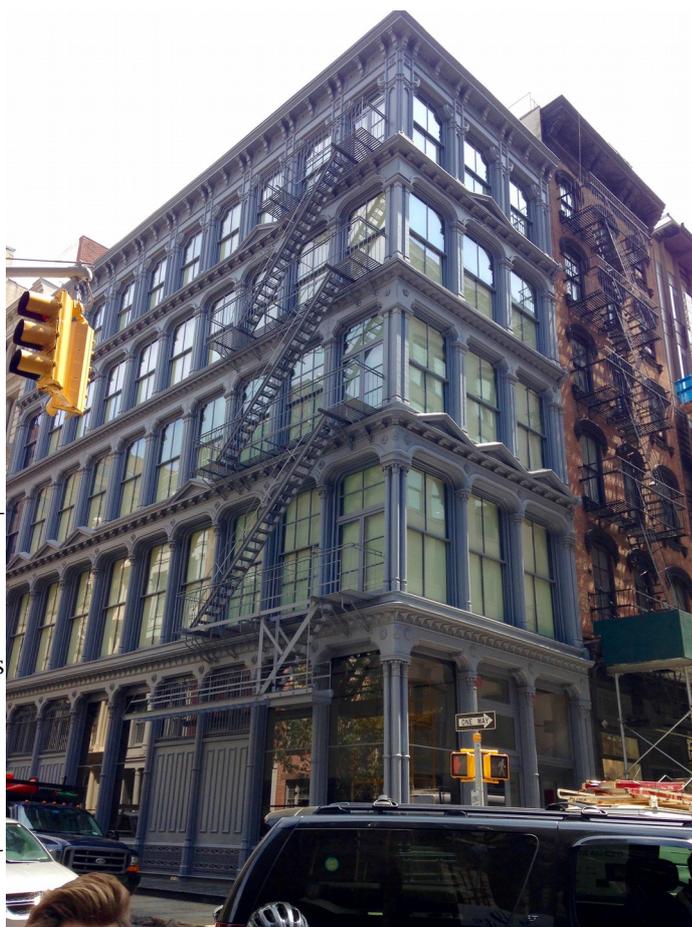
Figura 5.2.2: Edificio con fachada de fundición situado en Mercer Street, Nueva York. Fotografía del autor (2016)

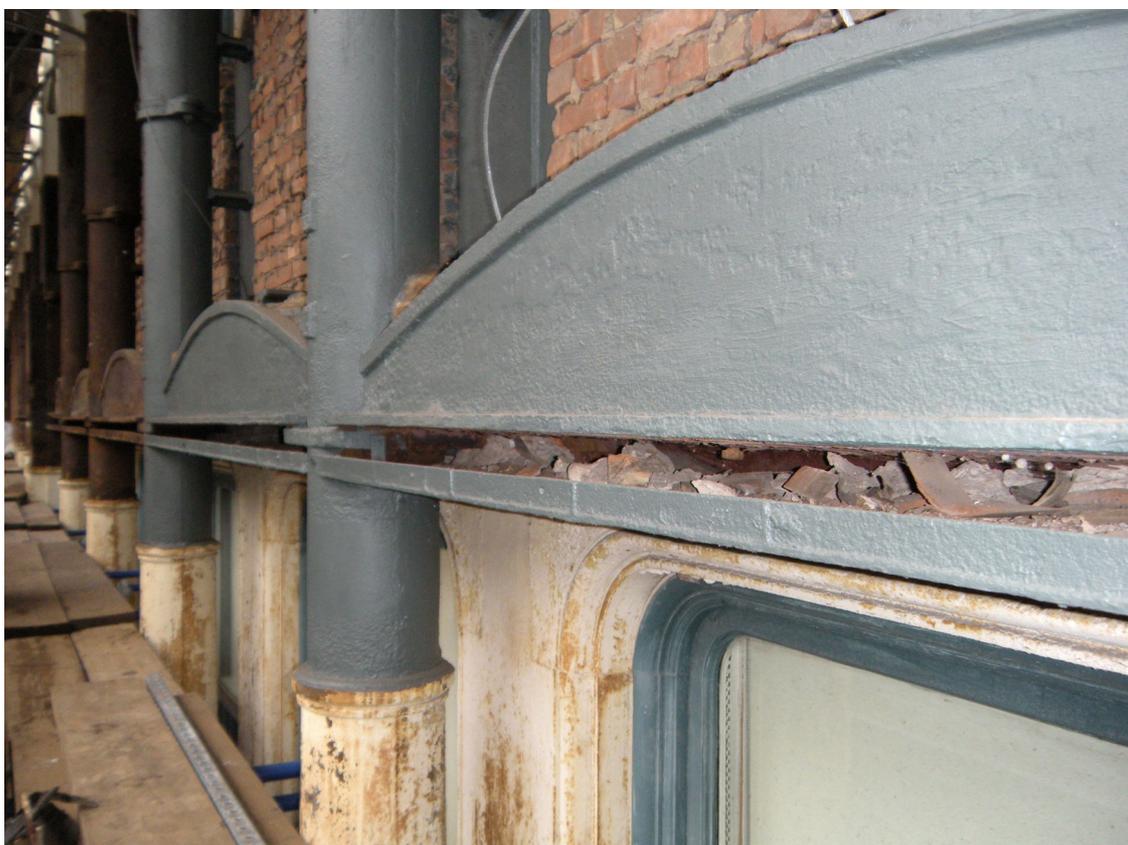
Figura 5.2.3: Edificio con fachadas de fundición en restauración situado en Broadway, Nueva York. Nótese las columnas y las vigas de fundición. Fuente: Marie Ennis (2010)

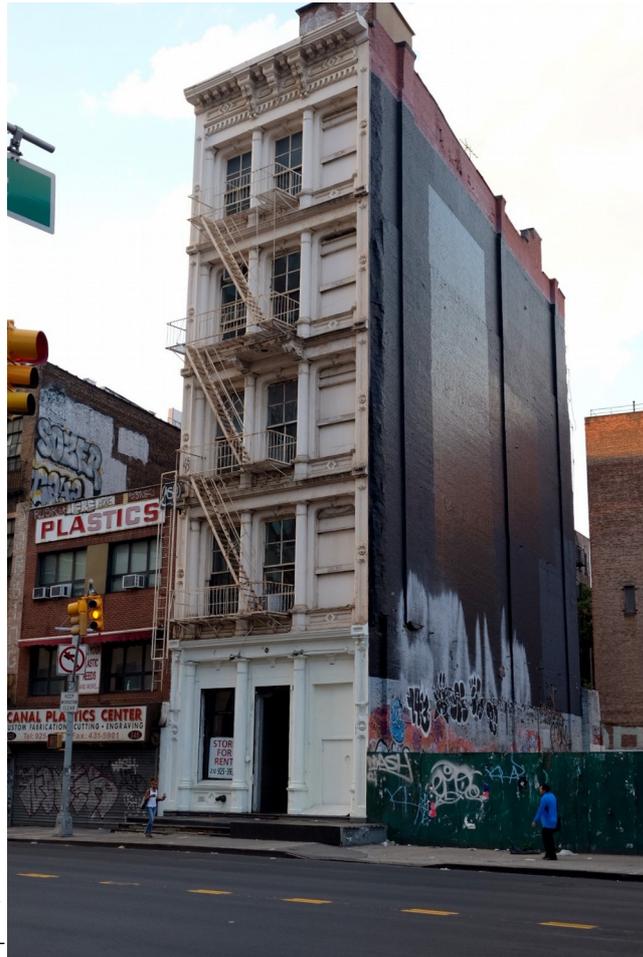
Figura 5.2.5: Edificio de fundición situado en Canal Street en la ciudad de Nueva York construido en 1868. Fotografía del autor.

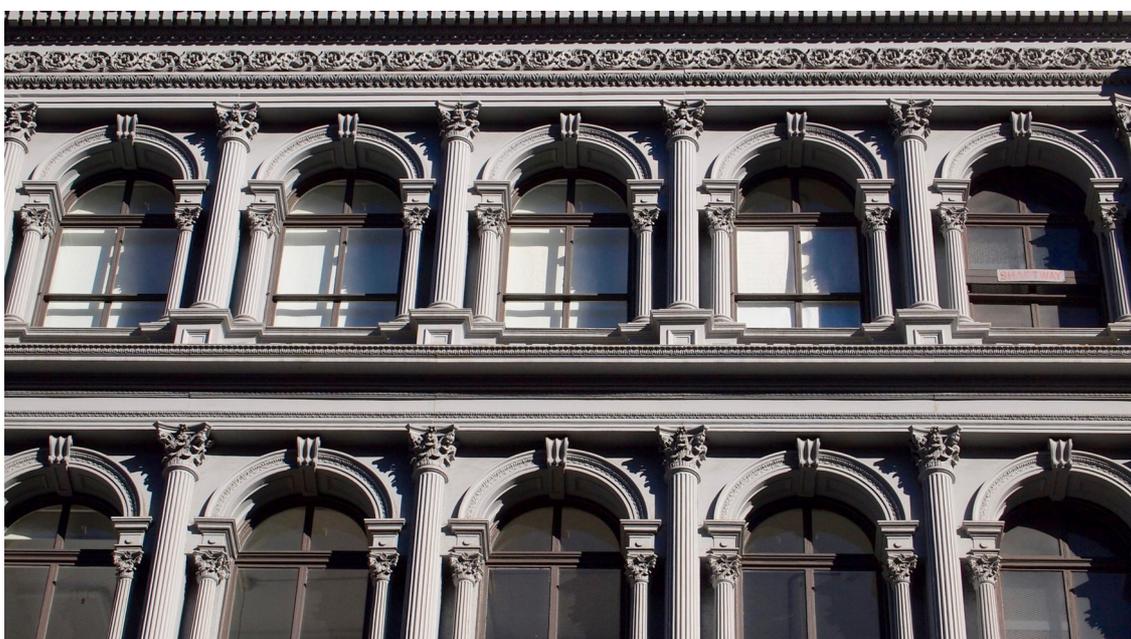
Figura 5.2.6: Haughwout Building (1857). Fotografía de los detalles ornamentales que se podían conseguir en un edificio de fundición. Fotografía del autor (2015)

simples toscanos a complejos corintios, cornisas, almohadillados, así como todo tipo de ornamentos en las fachadas (Figura 5.2.6).

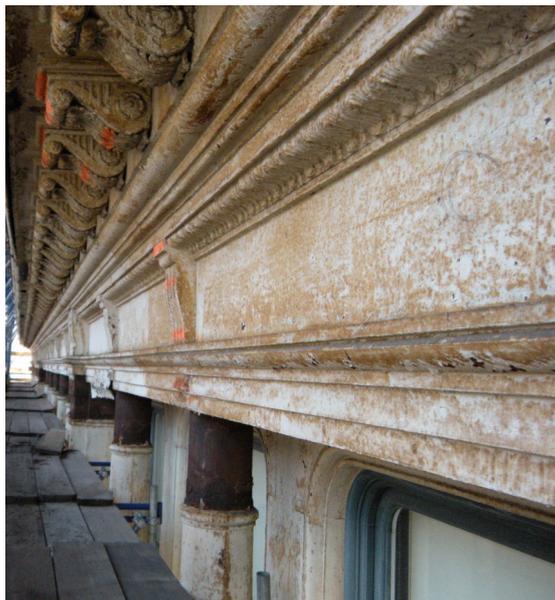
Figura 5.2.8: Fotografía de detalle de una fachada de fundición en un edificio de Broadway, New York. Fotografía: Marie Ennis (2010)

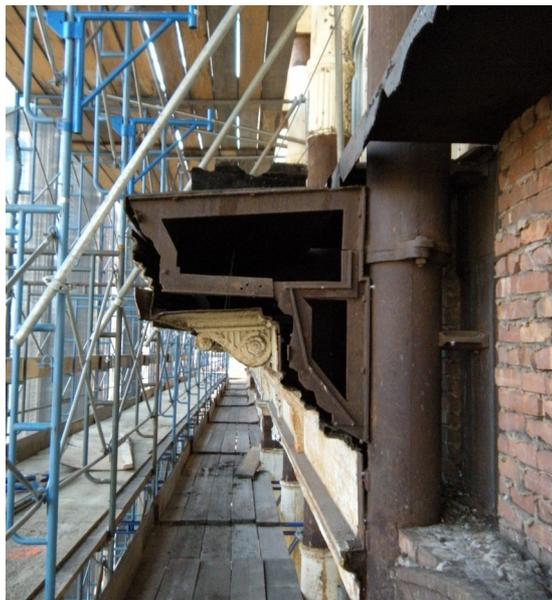
Figura 5.2.9: Fotografía en sección de una fachada de fundición. Las ménsulas ancladas a las columnas de fundición soportan la cornisa de fundición. Fotografía: Marie Ennis (2010)

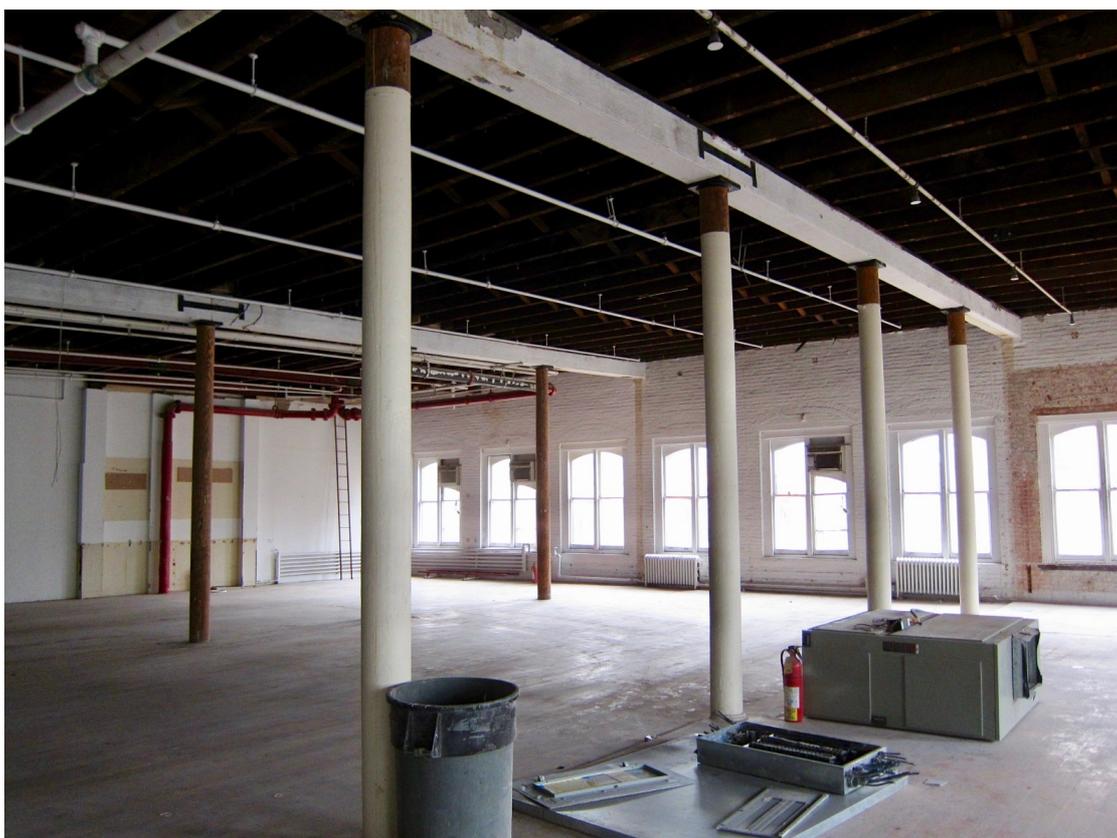
Figura 5.2.10: Fotografía interior de un típico edificio de fundición. Edificio situado en Greene Street, Nueva York. Fotografía del autor (2015).

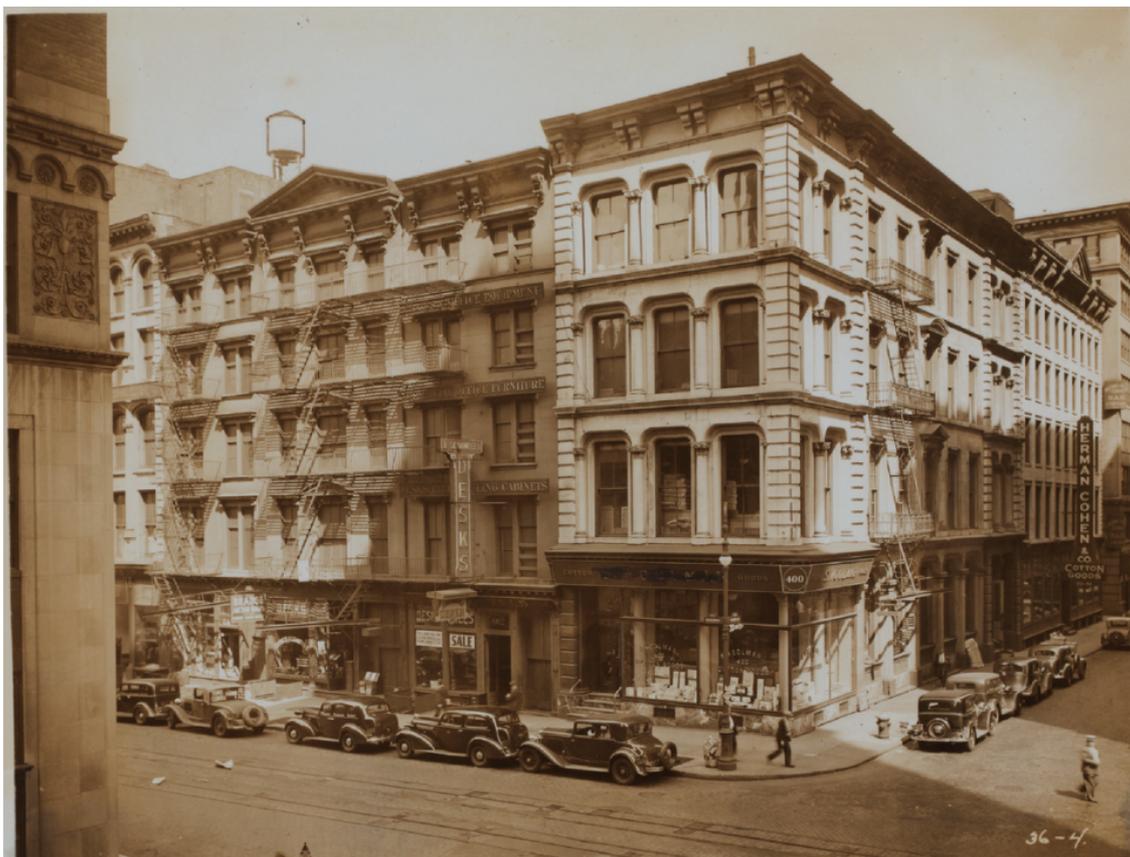
Figura 5.4.3: Fotografía de la esquina entre las calles Broadway (izquierda) y Walker (derecha) donde se aprecian los edificios con fachadas de mármol (izquierda) con los de fundición (derecha). Fuente: Irma and Paul Milstein Division of United States History, Local History and Genealogy, The New York Public Library. (1939). Manhattan: Broadway - Walker Street Retrieved from <http://digitalcollections.nypl.org/items/510d47dd-2764-a3d9-e040-e00a18064a99>

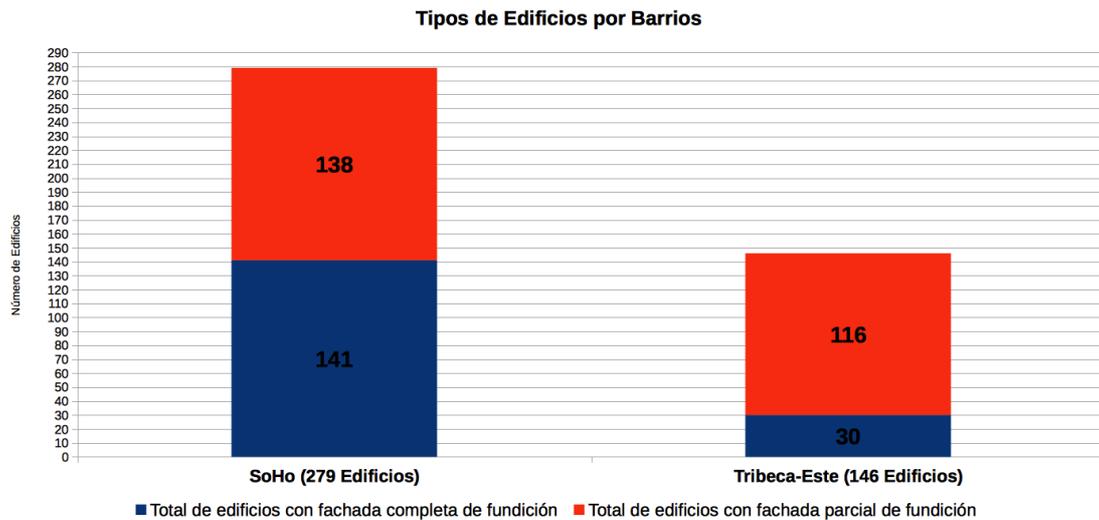
Gráfico 5.1: Número de edificios con fachada completa frente a edificios con fachada parcial en cada barrio. Gráfico realizado por el autor con los datos obtenidos de las fuentes citadas en la página 211 y constantes visitas a los barrios.

Periodo abarcado:	1850 – 1890
Ciudad:	Nueva York.
Barrios:	SoHo y Tribeca-Este
Número total de edificios estudiados:	430
Número de edificios con fachada completa de fundición:	172
Número de edificios con fachada parcial de fundición:	258
Número de fundiciones que construyeron los edificios:	33

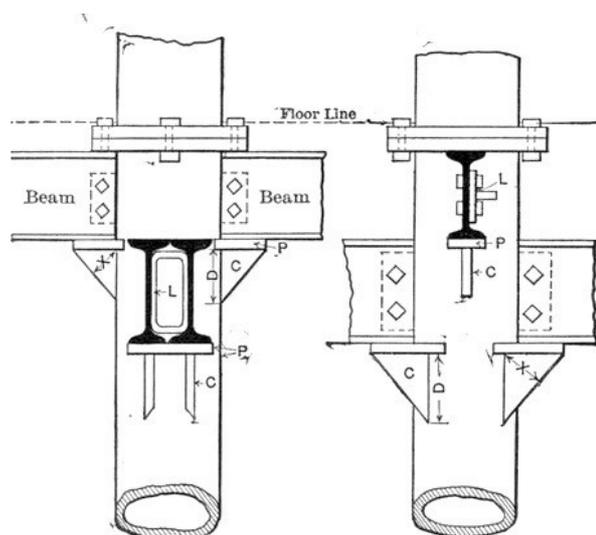
Figura 5.7.3: Unión entre viga y columna de fundición. Fuente: [Birkmire, 1892]

En el hierro de fundición no era posible utilizar roblones que conseguían una rigidez y una resistencia elevada en las conexiones. Esto era debido a que el hierro de fundición tenía una tendencia a la rotura frágil si se le sometía a grandes diferencias térmicas, como las generadas para la instalación de los roblones.

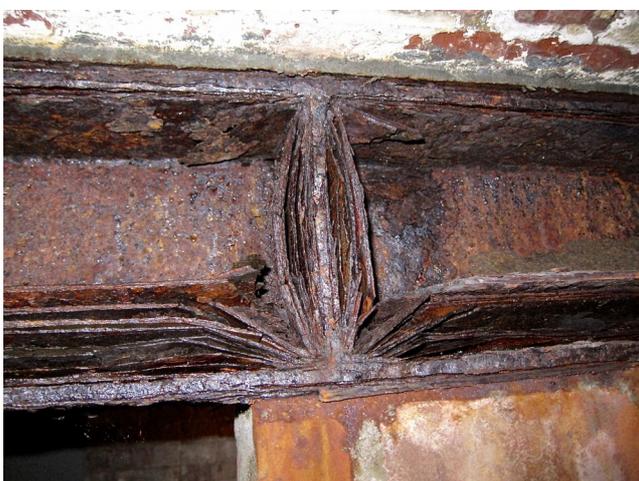
Figura 5.7.4: Oxidación severa en una viga de acero. Fotografía del autor.

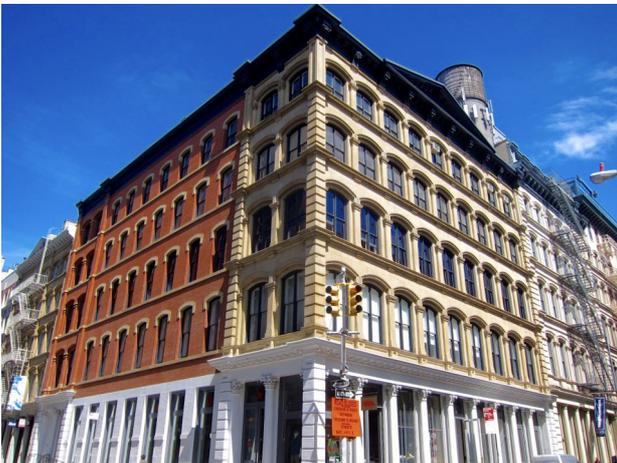
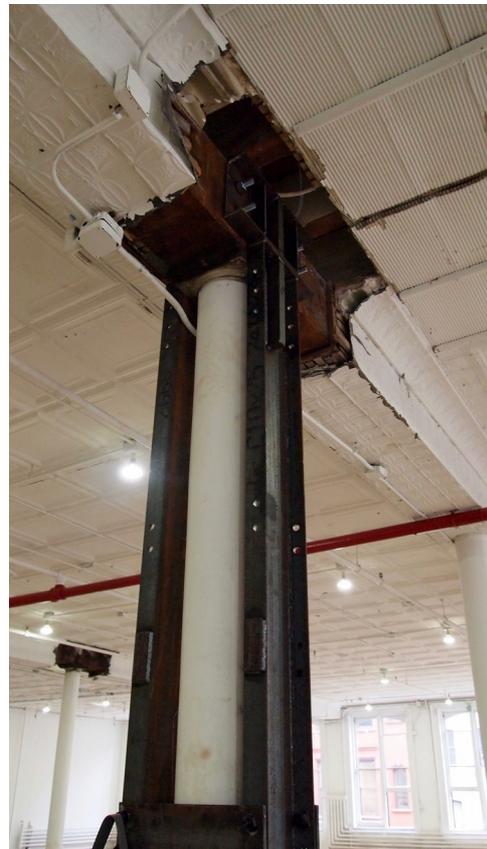
Imágenes: (del autor)

Edificio:	38 Greene Street, Nueva York
Barrio:	SoHo
Tipología:	Edificio de fundición con fachada parcial
Año aproximado de construcción:	1867
Breve descripción del proyecto:	Ampliación en altura del edificio actual. El proyecto comprende el añadido de dos plantas en la parte superior del edificio. La nueva estructura se resuelve con estructura metálica y forjados de hormigón.
Intervención estructural realizada:	Las cargas impuestas por las nuevas plantas del edificio no sobrepasan las cargas originales ya que la sobrecarga de uso actual es inferior a la original. Los esfuerzos sísmicos solo se consideran en la nueva parte, ya que éstos no sobrepasan en más de un 20% los originales del edificio. Los refuerzos estructurales han consistido en la instalación de columnas de acero adosadas a las columnas interiores de madera, así como la instalación de un forjado de hormigón en la planta sexta para arriostrar los muros en la parte superior del edificio.

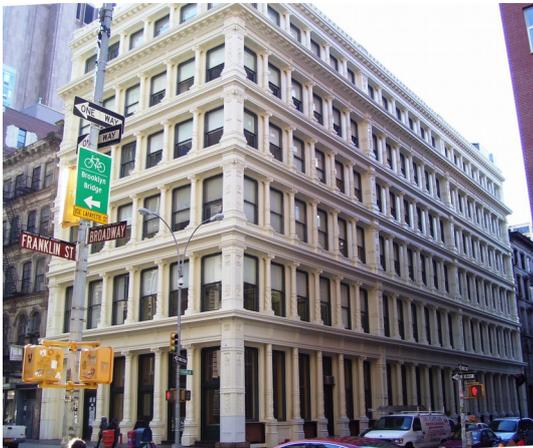
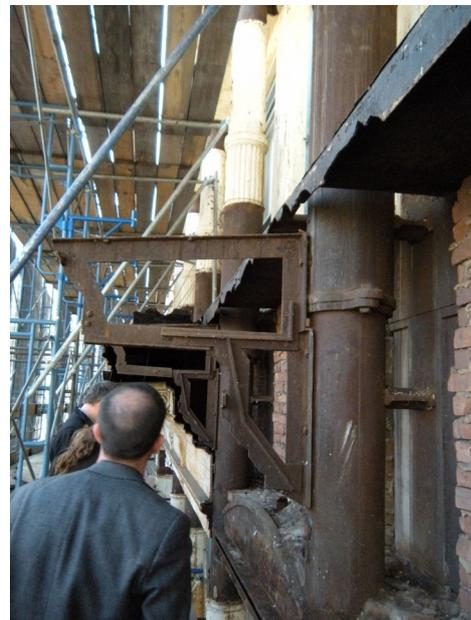
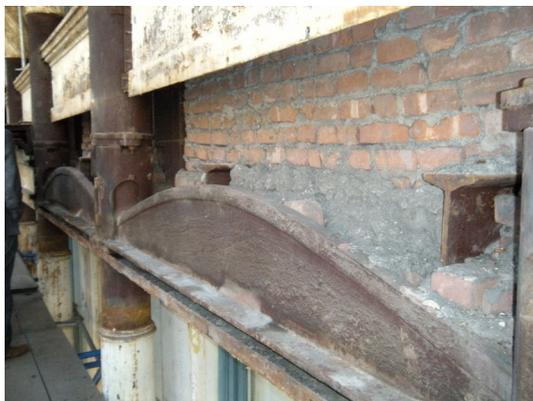
Edificio:	361 Broadway, Nueva York
Barrio:	Tribeca
Tipología:	Edificio de fundición con fachada total
Año aproximado de construcción:	1882
Breve descripción del proyecto:	Restauración de las fachadas de fundición
Intervención estructural realizada:	Los paneles exteriores de fundición presentaban fracturas y fisuras además de desplazamientos. Las ménsulas que soportaban los paneles de fachada estaban deterioradas y sus uniones habían fallado debido a una exposición continuada a los elementos. Por lo que se reemplazaron por una nueva estructura metálica galvanizada conectada mediante tornillos expansivos a las columnas. Varias de las columnas de fundición presentaban pequeñas fisuras que se reforzaron mediante collarines de acero que abrazaban la columna en la zona afectada.

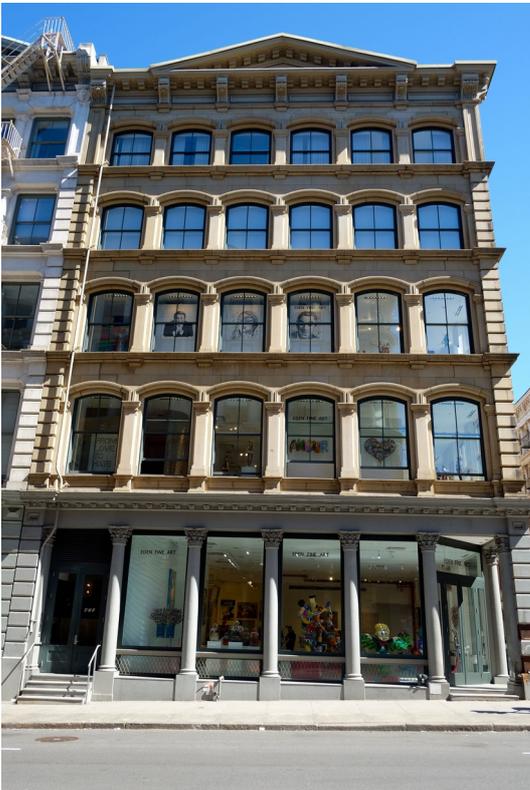
Imágenes: (del autor)

Intervención estructural realizada: Tras realizar un análisis estructural del edificio existente se constata que las columnas y muros son capaces de soportar las nueva cargas. Se prevén refuerzos en el forjado de madera de la cubierta para resistir la nueva sobrecarga de uso. Los refuerzos consisten en nueva viguetas de madera laminada adosadas a las existentes y conectadas mediante tornillos. También se planea reforzar las vigas de madera de cubierta mediante vigas de acero en C adosadas a cada lado y conectadas mediante tornillos pasantes.

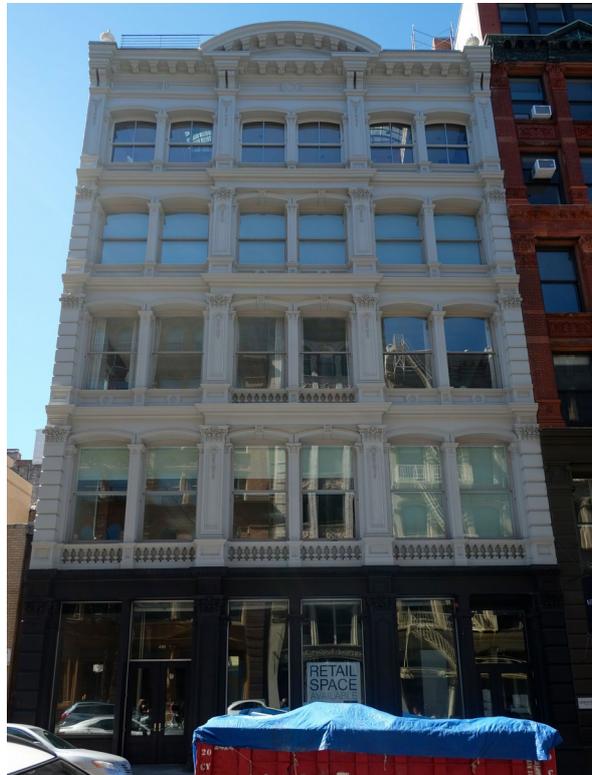
Imágenes: (del autor)

Edificio:	421 Broome Street, Nueva York
Barrio:	SoHo
Tipología:	Edificio de fundición con fachada total. Muro de ladrillo en la fachada posterior.
Año aproximado de construcción:	1874
Breve descripción del proyecto:	Añadido de terrazas en la parte posterior del edificio. Las terrazas se resuelven con una estructura de acero conectada al edificio y soportada por éste y por una nueva columna.
Intervención estructural realizada:	La conexión entre las terrazas y el edificio se hace mediante apoyo directo de las vigas en el muro y anclajes epoxi en las zonas donde hay una continuidad vertical del muro. Las conexiones se localizan en zonas de muro sólido y se sitúan en punto estratégicos para que los elementos de la fachada, dinteles y vigas, no se vean afectados. Con la instalación de la columna se evitan esfuerzos de tracción en los anclajes y por lo tanto en el muro. Las nuevas cargas se han analizado y no incrementan, en un porcentaje significativo, las tensiones en el muro.

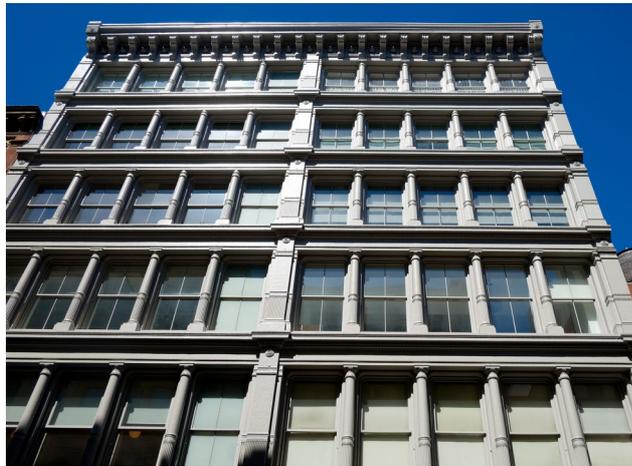
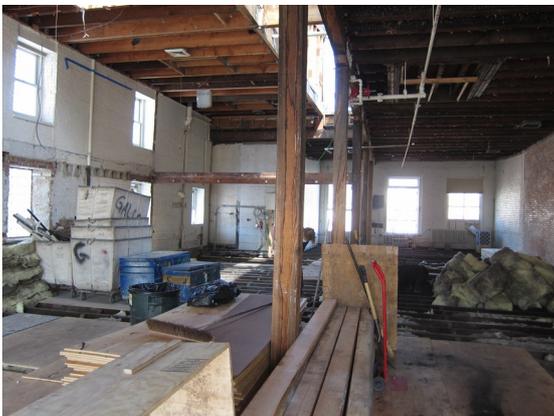
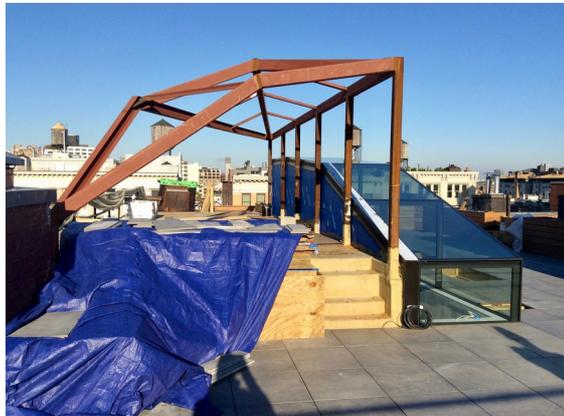
Imágenes: (del autor)

Edificio:	135 Greene Street, Nueva York
Barrio:	SoHo
Tipología:	Edificio de fundición con fachada total
Año aproximado de construcción:	1883
Breve descripción del proyecto:	Nuevo uso de la planta cubierta como terraza ajardinada. Añadido de un altillo y alteraciones en la planta quinta para nuevo programa de necesidades. Nueva estructura acristalada para salida de escalera y pérgola metálica de diseño.
Intervención estructural realizada:	Refuerzo del forjado de planta cubierta mediante nuevas viguetas de madera laminada atornilladas a las viguetas existentes. Refuerzo con vigas metálicas de las vigas de madera de planta cubierta. Nuevo forjado elevado en planta cubierta realizado con vigas y postes de acero y viguetas de acero en "C". El análisis estructural muestra que las columnas existentes y el resto de la estructura son capaces de resistir las nuevas solicitaciones.

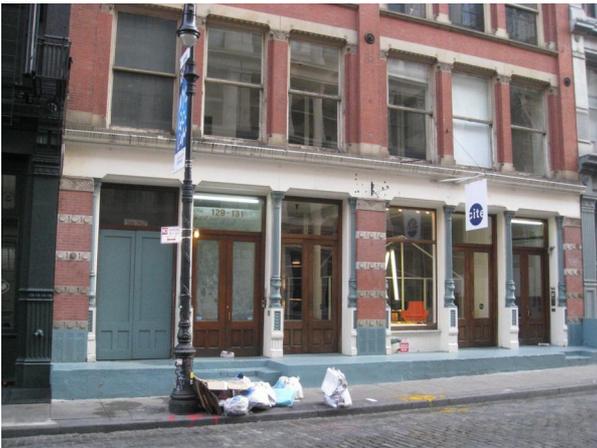
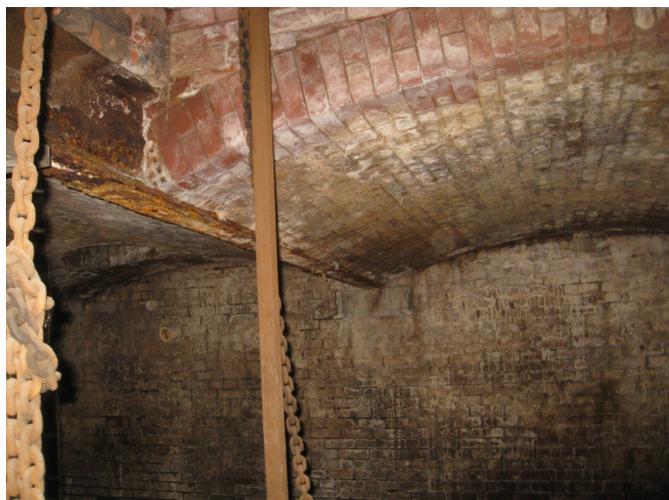
Imágenes: (del autor)

Edificio:	131 Greene Street, Nueva York
Barrio:	SoHo
Tipología:	Edificio de fundición con fachada parcial
Año aproximado de construcción:	1881
Breve descripción del proyecto:	Adaptación del sótano y estructura bajo acera como espacio utilizable.
Intervención estructural realizada:	El forjado del techo de sótano soporta la acera enfrente del edificio. La intervención comprende el refuerzo de las vigas de fundición para adaptarlo a las sobrecargas impuestas por la nueva normativa. El refuerzo de las vigas se realiza a través de nuevas columnas de acero situadas en el centro de las vigas existentes para acortar su luz. El entrevigado del forjado se resuelve con rosca de ladrillo la cual debe ser rejuntada para asegurar un correcto funcionamiento.

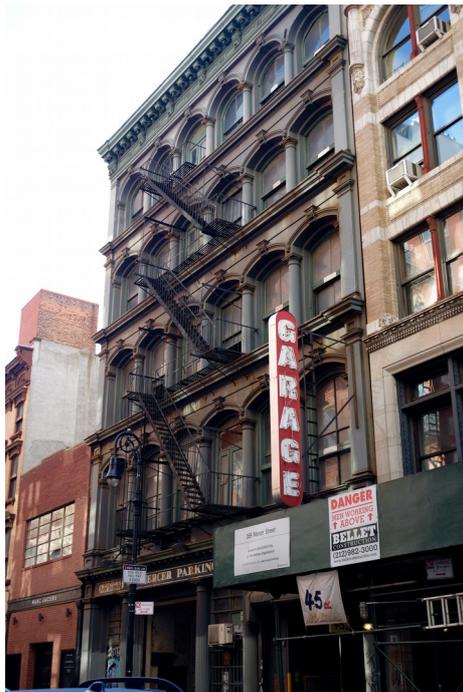
Imágenes: (del autor)

Edificio:	165 Mercer Street, Nueva York
Barrio:	SoHo
Tipología:	Edificio de fundición con fachada total
Año aproximado de construcción:	1871
Breve descripción del proyecto:	Conversión del edificio de su uso actual como garaje en altura, a edificio residencial. Restauración de fachada de fundición. Añadido en altura, una planta. Modificaciones en forjados interiores para acomodar nuevo uso residencial.
Intervención estructural realizada:	Las alteraciones en los forjados existentes han consistido en el relleno de aberturas del forjado con vigas de acero y losa colaborante de hormigón. También se han realizado nuevas aberturas en los forjados existentes para nuevas escaleras y ascensores, reforzando el perímetro con vigas de acero. La nueva estructura del ático se ha resuelto con vigas de acero de gran canto con capa de hormigón colaborante que discurren de muro medianero a muro medianero sin transferir nuevas solicitaciones a la estructura interior. Se recrean los muros medianeros con muro de bloque de hormigón reforzado para soportar la nueva cubierta del ático. Los nuevos entrevigados se resuelven con losa de hormigón colaborante.

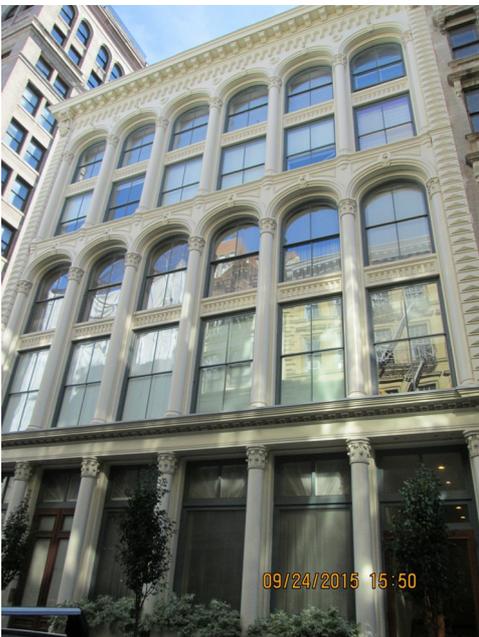
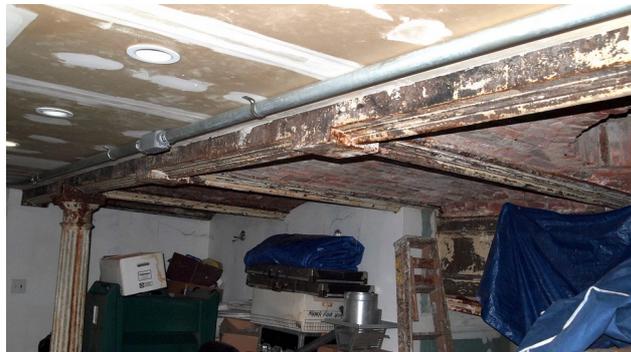
Imágenes: (del autor)

Edificio:	55 White Street, Nueva York
Barrio:	Tribeca
Tipología:	Edificio de fundición con fachada total
Año aproximado de construcción:	1861
Breve descripción del proyecto:	Intervención en sótano y sub-sótano para ser utilizados como almacenes y oficinas.
Intervención estructural realizada:	El forjado situado debajo de la acera del edificio está resuelto con vigas y columnas de hierro colado y revoltones de ladrillo. Las vigas y columnas presentan un moderado nivel de oxidación en sus partes visibles. Después de varias catas se verifica que la sección perdida del material es mínima y que no es necesario su refuerzo más allá de una apropiada limpieza y protección de los elementos metálico. En los revoltones de ladrillo no se aprecia ningún fallo estructural, por lo que el trabajo de reparación en ellos se limita al rejuntado de los revoltones de ladrillo.

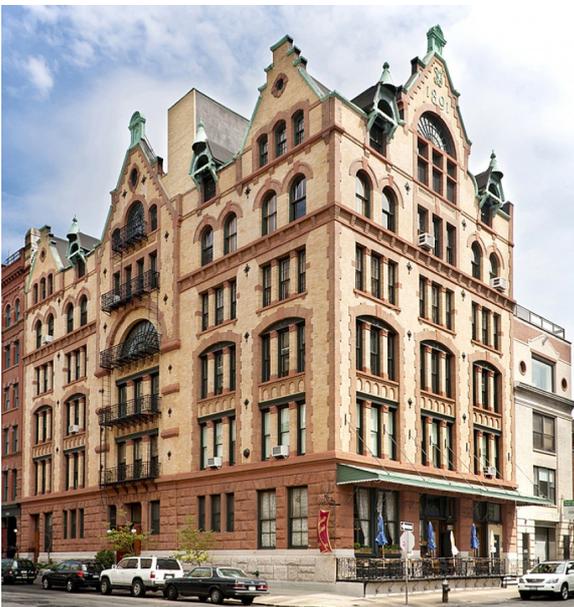
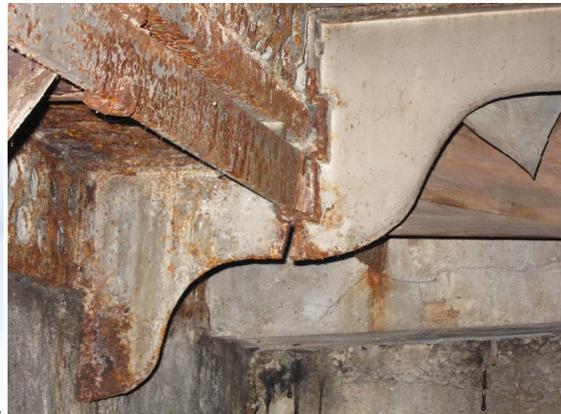
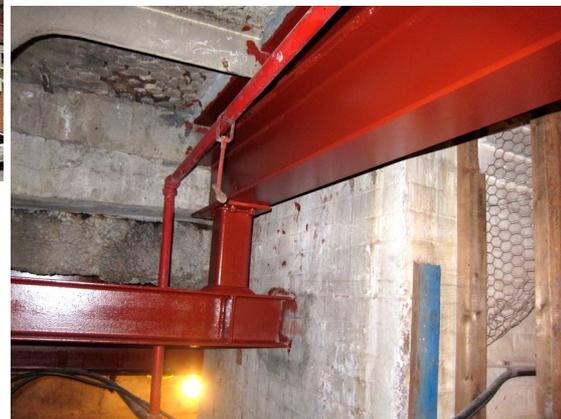
Edificio:	135 Watts Street, Nueva York
Barrio:	Tribeca
Tipología:	Edificio de muros de carga y estructura fundición en planta baja
Año aproximado de construcción:	1891
Breve descripción del proyecto:	Intervención en sótano para restablecer la capacidad de los forjados que recaen a las aceras.
Intervención estructural realizada:	Varias de las vigas de fundición presentan roturas en las zonas sometidas a tracción, aparte de un estado avanzado de oxidación. Las vigas se refuerzan mediante la instalación de vigas de acero que discurren por debajo del forjado. Las nuevas vigas soportan el forjado existente aparte que apuntalan de manera permanente las vigas de fundición. Mediante catas se comprueba que las columnas existentes de fundición han perdido una sección mínima a causa de la oxidación por lo que no necesitan refuerzo alguno más que limpieza y capa de protección.

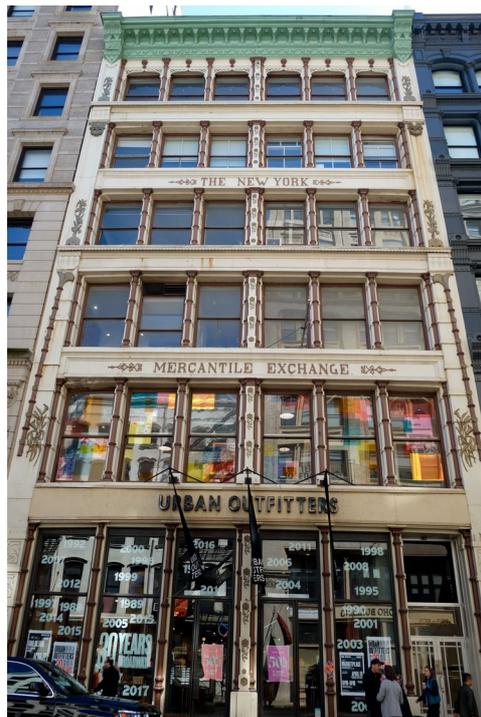
Imágenes: (del autor)

Edificio:	628 Broadway, Nueva York
Barrio:	NoHo (Norte del barrio del SoHo)
Tipología:	Edificio de fundición con fachada completa
Año aproximado de construcción:	1883
Breve descripción del proyecto:	Ampliación en altura del edificio para uso residencial. El proyecto incluye el añadido de una planta en la parte superior del edificio y alteraciones en los forjados de planta quinta. La nueva estructura se plantea con una estructura metálica con vigas de acero y capa de hormigón que discurren de muro medianero a muro medianero para no afectar las columnas interiores.
Intervención estructural realizada:	La nueva estructura se sitúa encima del actual forjado de cubierta, dejando un espacio para no transferirle nuevas solicitaciones. La nueva estructura de acero se asienta sobre los muros medianeros que se refuerzan en su parte superior con un zuncho de hormigón. Las cargas impuestas por la nueva estructura superior son menores que las cargas originales del edificio, por lo que el resto de la estructura y las cimentaciones son capaces de soportar las nuevas solicitaciones sin refuerzos. Las solicitaciones de sismo solamente son aplicadas a la parte nueva de la estructura según las ordenanzas de la ciudad.

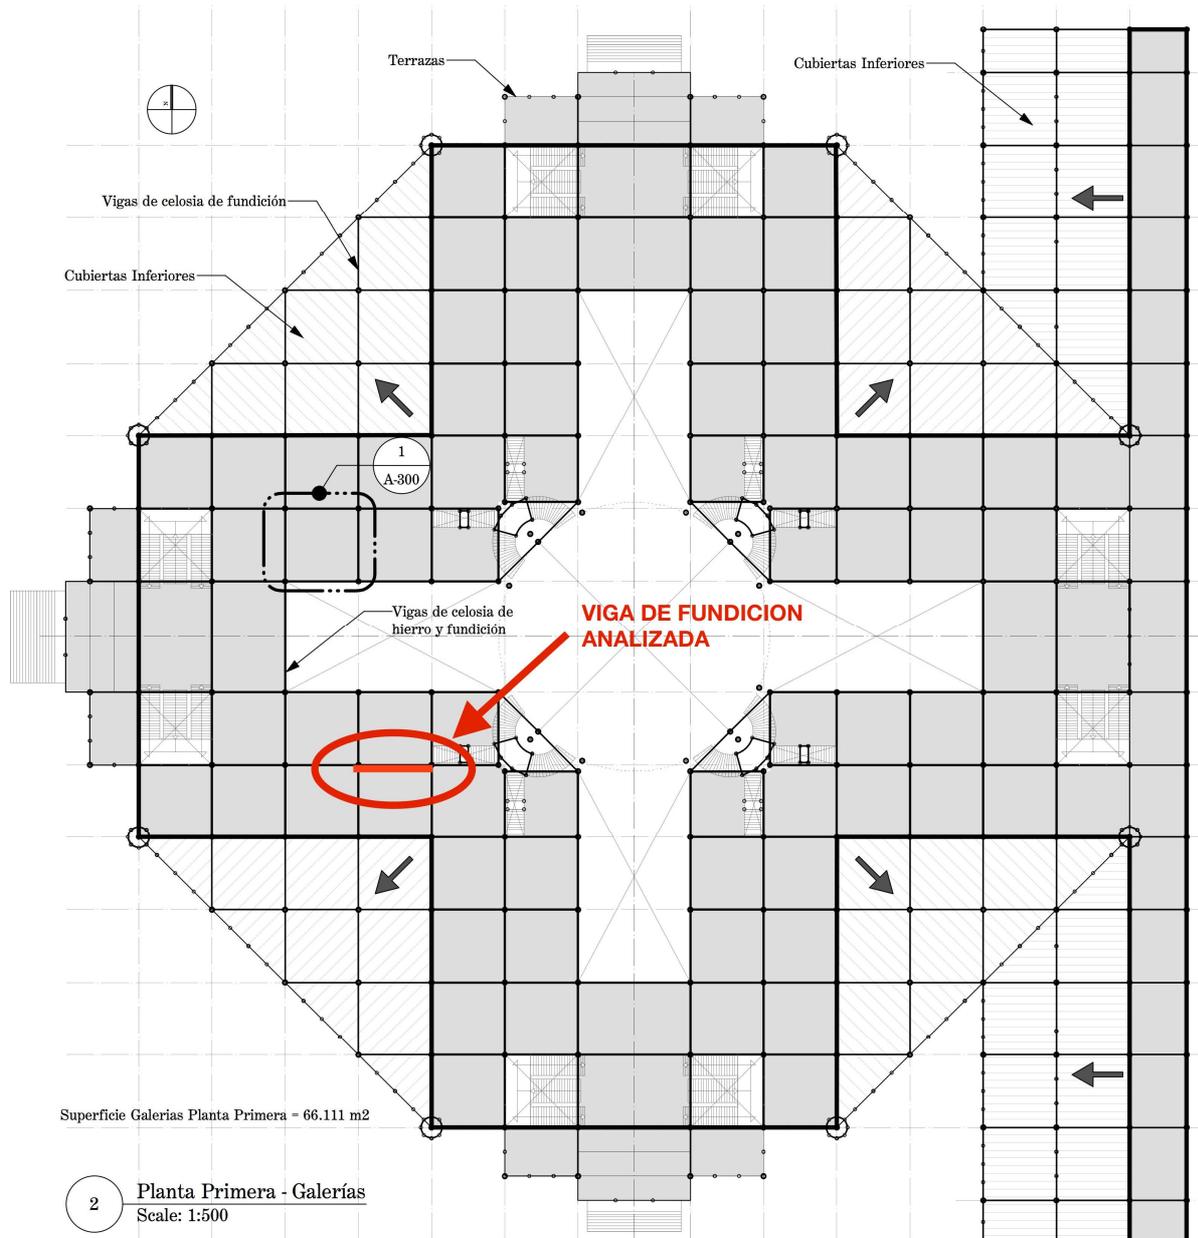
Planta primera del edificio. Situacion de la viga de celosia de fundicion analizada
