El Crystal Palace de Nueva York y su contribución en la historia de las construcciones metálicas

Tesis doctoral

Escuela Técnica Superior de Arquitectura, Universitat Politècnica de València
Programa de Doctorado en Arquitectura, Edificación, Urbanística y Paisaje

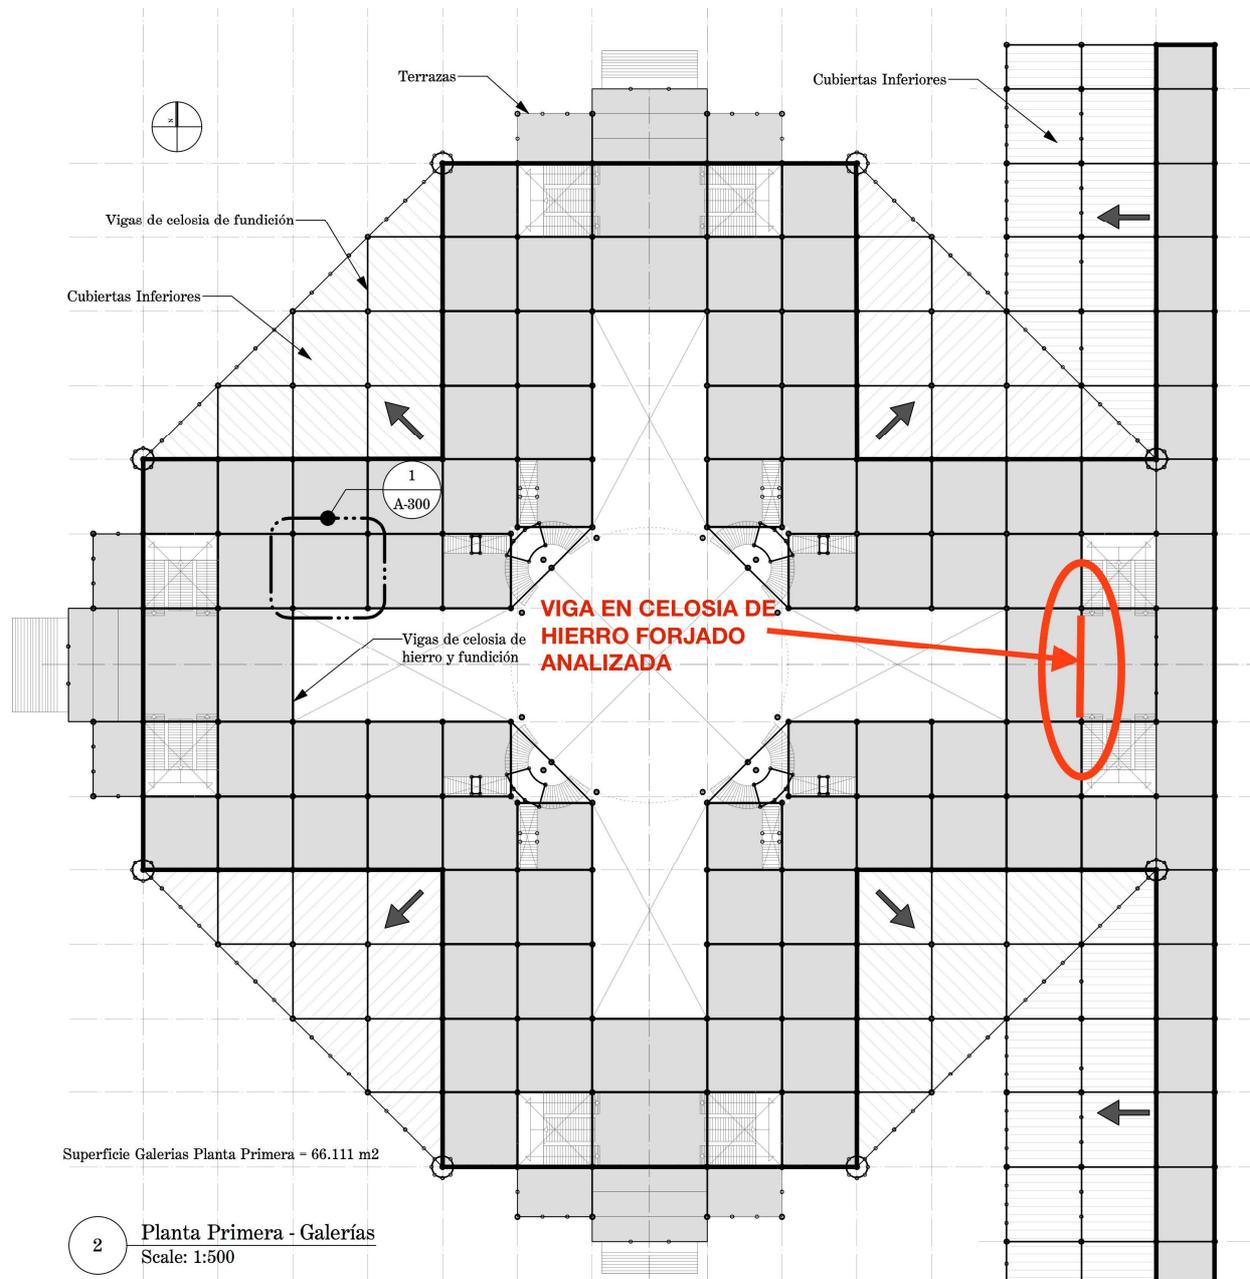
Planta primera del edificio. Situacion de la viga de celosia de hierro forjado analizada
