PROPUESTA DE REUBICACIÓN MEDIANTE RECONSTRUCCIÓN VIRTUAL. CASO DE ESTUDIO: RETABLO MAYOR DE SAN FRANCISCO DE SAN ESTEBAN DE GORMAZ (SORIA)

REUBICATION PROPOSAL THROUGH VIRTUAL RECONSTRUCTION. CASE STUDY: MAYOR ALTARPIECE OF SAN FRANCISCO OF SAN ESTEBAN DE GORMAZ (SORIA)

Mónica Sánchez

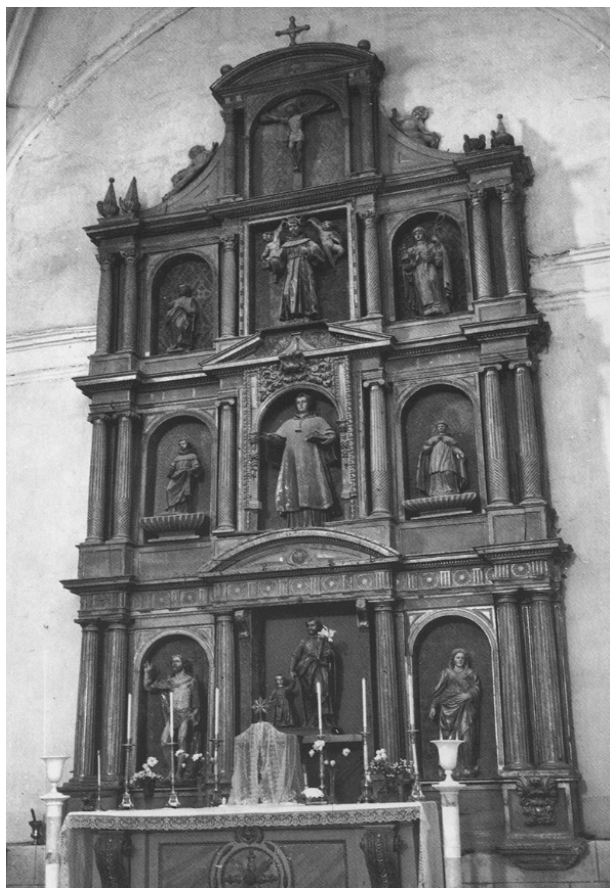
Figura 1: Imagen de "La escultura romanista en la Diócesis de Osma-Soria" de D. José Arranz Arranz (1986): retablo de San Francisco en su ubicación original.

La importancia de este conjunto viene dada, en primer lugar, por constituirse como una de las manifestaciones artísticas más importantes del patrimonio cultural, destacando de un modo más singular por sus dimensiones de escala monumental, así como por haberse construido en uno de los talleres oxomenses-sorianos más importantes del Renacimiento sacro (Fig.

1). Datado en 1628 (Arranz 1985), responde a la tipología de retablo romanista sujeto en su arquitectura y decoración a un ritmo evolutivo correspondiente a la primera mitad del siglo XVII, una etapa más romanista que muestra la raíz del clasicismo, con la peculiaridad de instituirse como una de las escasas muestras que incorporan columnas mixtas, entorchadas y estriadas o la interposición de frontones curvos y partidos, matices que distinguen la línea estilística de la obra.

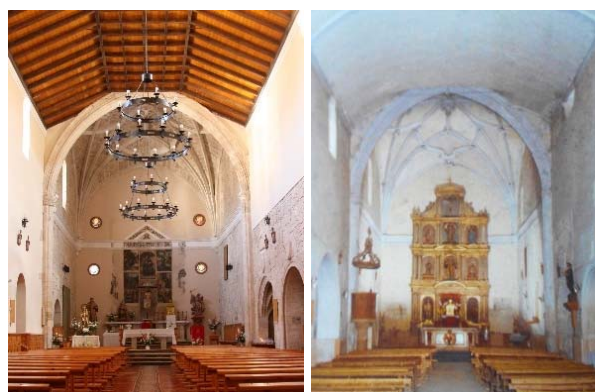
Figura 2: a) Imagen cedida por D. Fortunato Antón Nuño: retablo de San Francisco en ubicación original; b) pinturas murales de San Francisco restauradas.

La peculiaridad de esta estructura ornamental - construida en "ad hoc" con indiferencia de un esquema iconográfico y escultórico- se debe a su historia material y cultural. Ubicado en el interior del antiguo Convento de San Francisco (Fig. 2), en la capilla de la actual iglesia parroquial de San Esteban Protomártir (Antón 2013), unas obras realizadas entre los años 1982 y 1985 dejaron al descubierto un retablo de pintura mural de mediados del siglo XVI oculto tras el de madera policromada, donde la conservación de las pinturas predominó, por su calidad y cronología, sobre el conjunto retablístico, el cual se llevó a la ermita de San Roque (Fig. 3), situada a escasos metros de la iglesia, donde permanece desmontado a día de hoy.

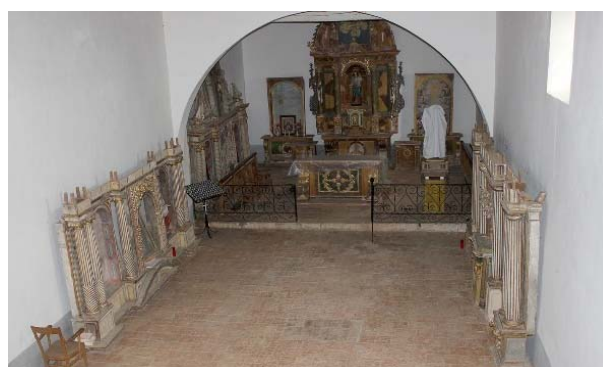
Figura 3: Disposición de los cuerpos del retablo de San Francisco en el interior de la ermita de San Roque.

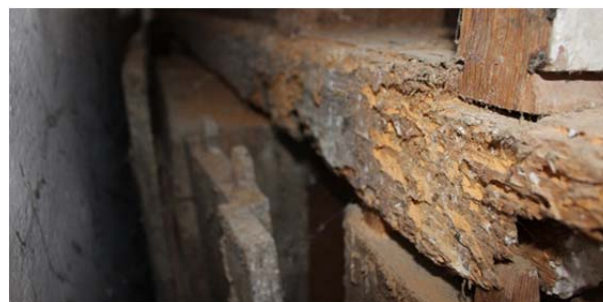
Figura 4: Detalle de alteraciones localizadas en el conjunto: ataque de xilófagos.

Es indudable que el proceso de deterioro de la obra ha evolucionado negativamente durante los últimos treinta años debido al sistema constructivo de baja calidad del inmueble (Carrasón 2008) en el que se ampara, así como por la agresión de la humedad, viéndose reflejado directamente en el retablo a través de indicadores

patológicos (Fig. 4) que permiten analizar el precario estado de conservación que presenta.

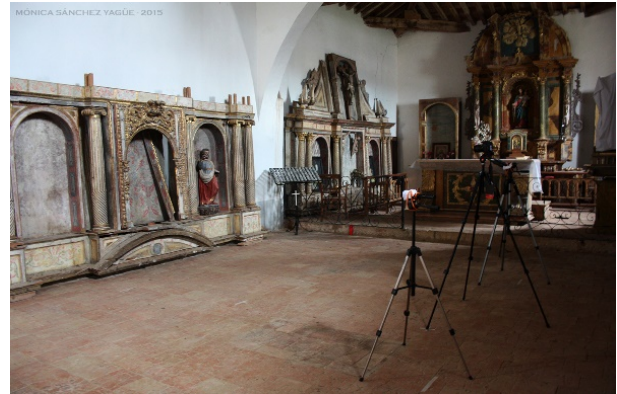
Figura 6: croquis de mediciones.

Para poder respetar al máximo la integridad de la obra como de su contexto en la generación del modelo 3D, se procedió a la toma de medidas de la ermita y la iglesia mediante un metro láser preciso de 50 metros de alcance. Por su parte, las mediciones del retablo fueron las siguientes (Fig. 6):

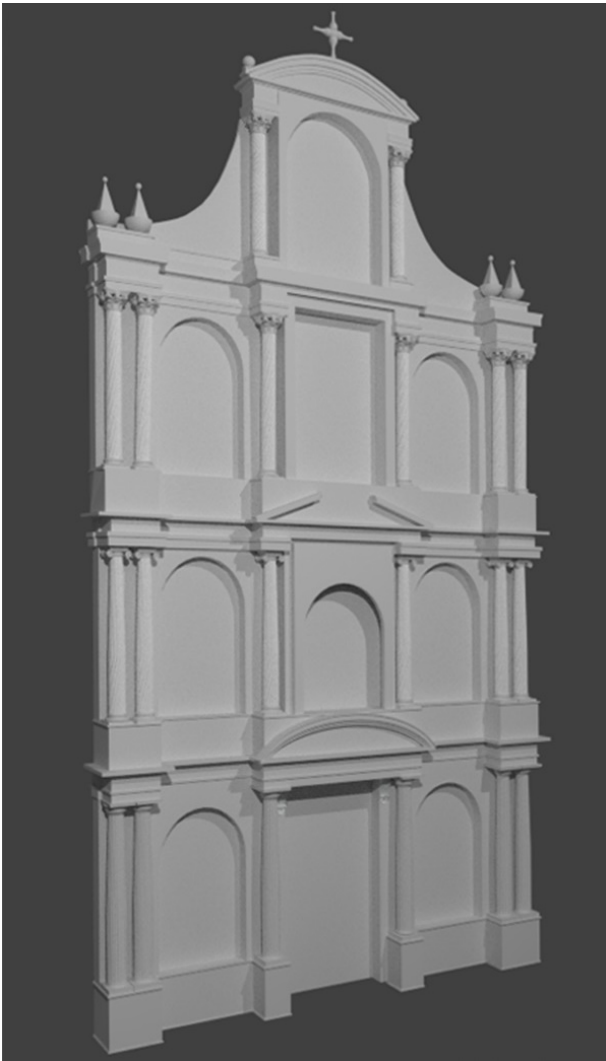
Figura 9: Maqueta 3D del montaje de los cuerpos del retablo.

Por último, elementos arquitectónicos y decorativos como columnas y capiteles se crearon tomando como referencia documentación gráfica para generar a partir de cilindros las distintas torsiones correspondientes a los cuatro órdenes clásicos presentes en los cuatro cuerpos del retablo (Fig. 9).

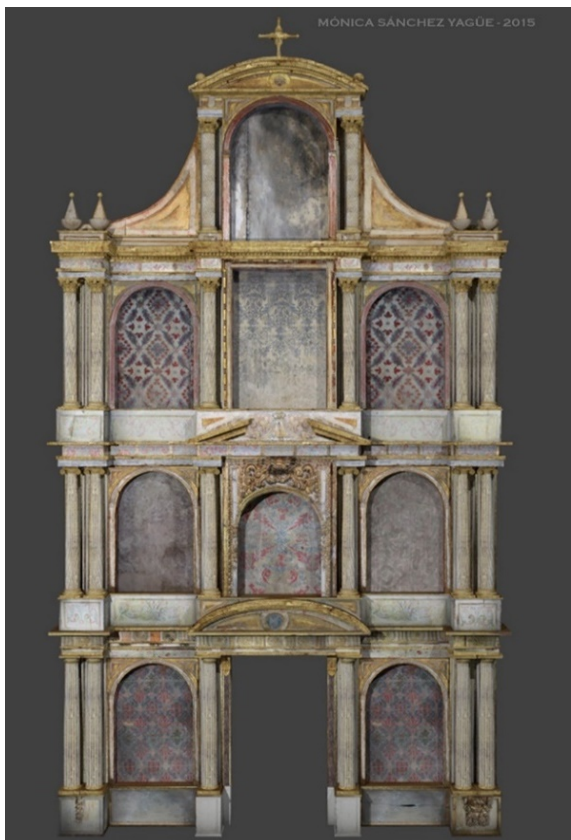
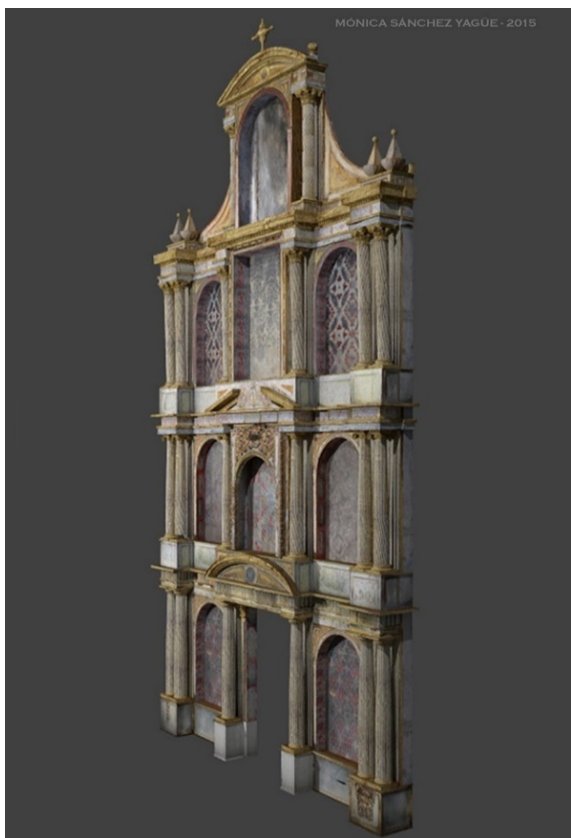
Figura 12: Renderizado del retablo montado. Vista frontal.

Figura 13: Renderizado del retablo montado. Vista lateral.

Se puede observar la restauración virtual mediante el montaje y la reintegración de elementos perdidos (Figs. 12 y 13).

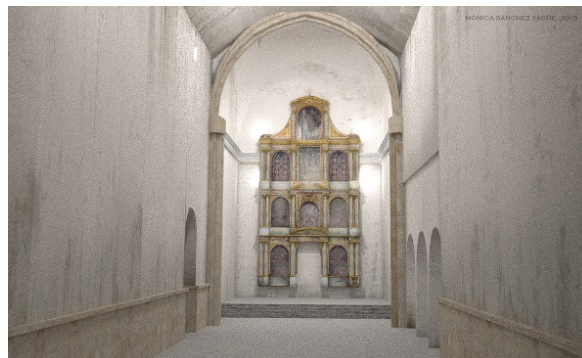
Figura 14: Renderizado del retablo en ubicación original.

El segundo renderizado sirve como introducción y narración visual que complementa el estudio histórico-artístico (Fig. 14). En este caso se muestra la localización original del retablo, atendiendo a su disposición física dentro de la iglesia parroquial, observando a su vez el margen de espacio del retablo respecto a la altura de la pared ya que no es el mismo que el de las paredes laterales de la posible nueva ubicación.

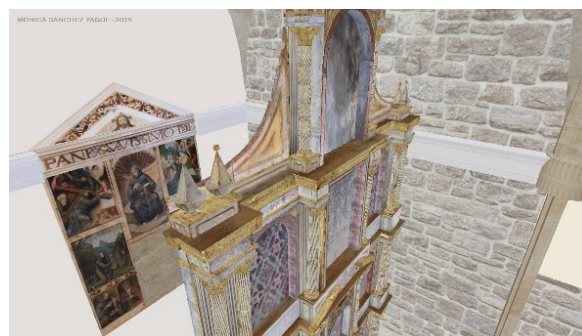
Figura 16: Detalle del retablo en paralelo a las pinturas murales.

retablo paralelo a las pinturas manteniendo ambos una distancia mínima de 1,50 metros (Fig. 16).

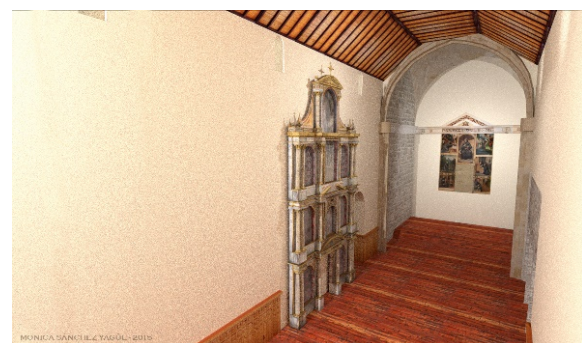
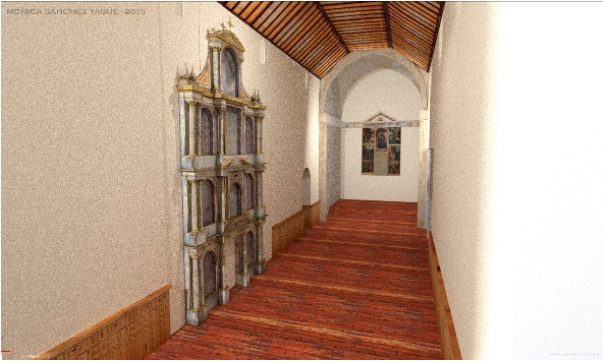
Figura 17: Renderizado II. Propuestas de reubicación II y III: ¿Válidas?.

Figura 18: Renderizado III. Propuestas de reubicación II y III: ¿Válidas?.

Como segunda y tercera propuesta de reubicación, se ha seguido la idea principal planteada por el Delegado de Patrimonio de la Diócesis de Osma-Soria y párroco de la localidad de San Esteban de Gormaz (Figs. 17 y 19).

Son opciones no descartadas pero el problema primordial reside en la altura disponible de la pared lateral, pues mide aproximadamente 9,7 metros mientras que el retablo alcanza los 9,4 metros, de manera que el espacio intermedio entre el retablo y la cubierta es muy reducido. Además, esto impediría la colocación de una bancada de piedra como se pretendía antes de la aparición de las pinturas murales en la cabecera.
