UNIVERSITAT
POLITÈCNICA
DE VALÈNCIA

TRABAJO FINAL DE GRADO

Estudio de soluciones para la estabilización de un área afectada por dolinas en Alcalá de Ebro (Zaragoza): Estudio geotécnico

Titulación: Grado en Ingeniería Civil

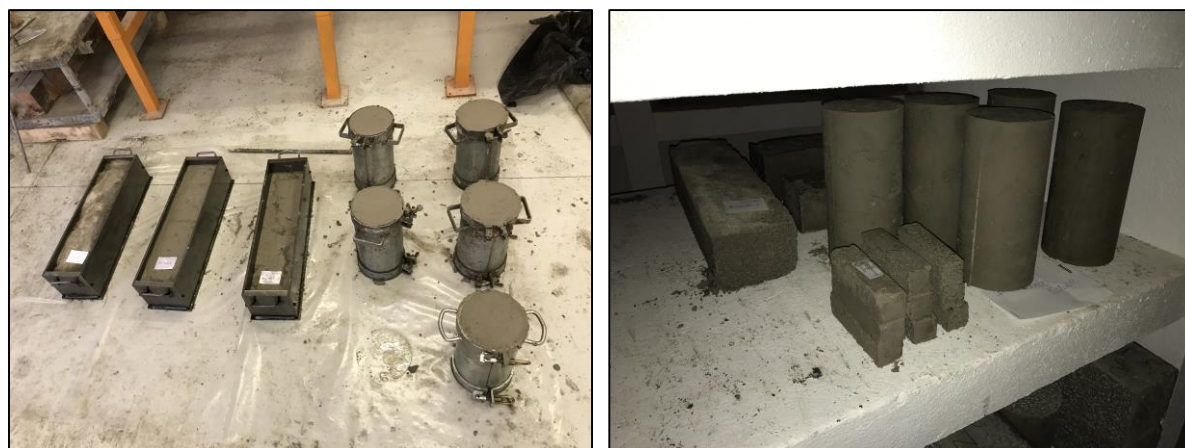
Los moldes utilizados para las probetas tenían las siguientes características: cilíndricas de 15x30 cm, prismáticas para mortero de 4x4x16 cm y prismáticas de 15x15x60 cm. De estas últimas, se extrajeron a los 28 días probetas cilíndricas de 5 cm de diámetro en el laboratorio del Departamento de Ingeniería del Terreno.

Figura 16: Moldes rellenos de las distinta amasadas de mortero y probetas desencofradas colocadas en cámara húmeda. Fuente: Propia.

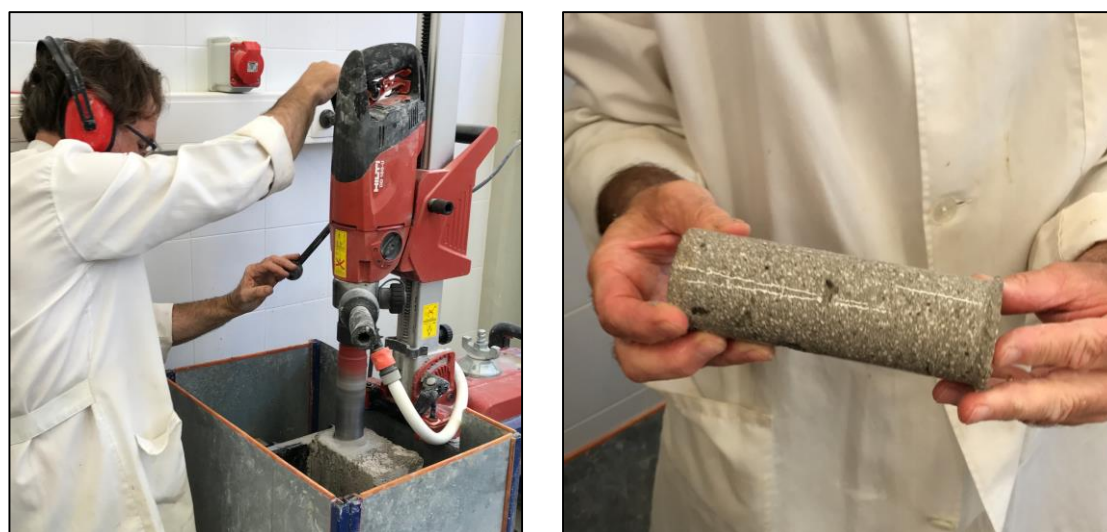
Figura 17: Extracción de probetas de los bloques de 15 x 15 x 60 cm. Fuente: Propia.

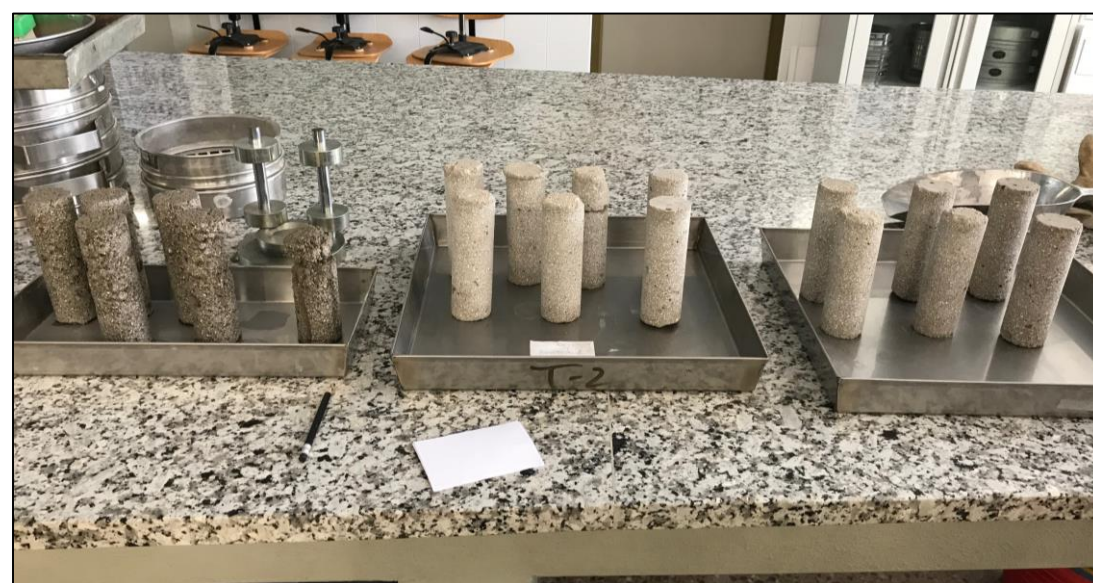
Figura 18: Testigos extraídos –Todas las amasadas. Fuente: Propia.

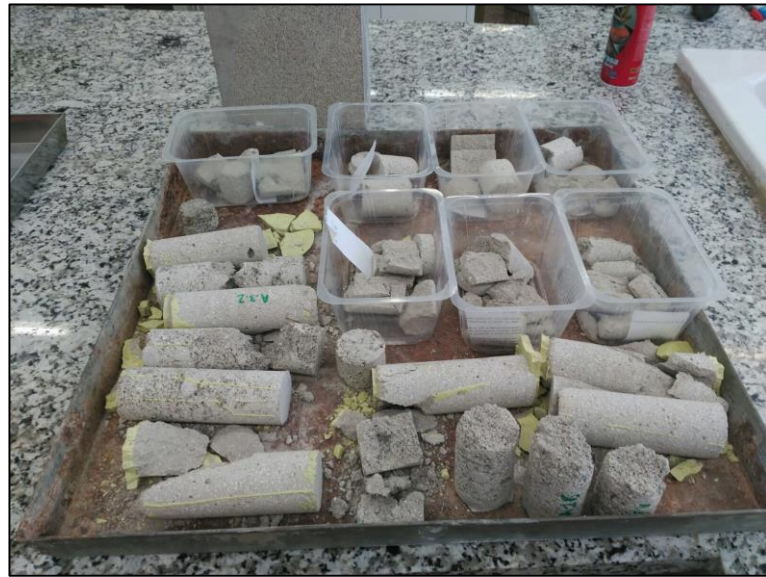
Figura 19: Testigo de mortero tras ensayos de compresión simple y brasileño. Fuente: Propia.
