LEVANTAMIENTO GRÁFICO, ESTUDIO DE LESIONES Y PROPUESTA DE CAMBIO DE USO DE VIVIENDA UNIFAMILIAR EN MASSAMAGRELLA CENTRO RESIDENCIAL DE DÍA

El proyecto objeto de estudio consiste en el análisis de una vivienda unifamiliar situada en la localidad de Massamagrell (Valencia), en la calle Mayor 99.

Dicha edificación consta de planta baja, primer y segundo piso, además de un patio de luces cubierto parcialmente por una azotea transitable.

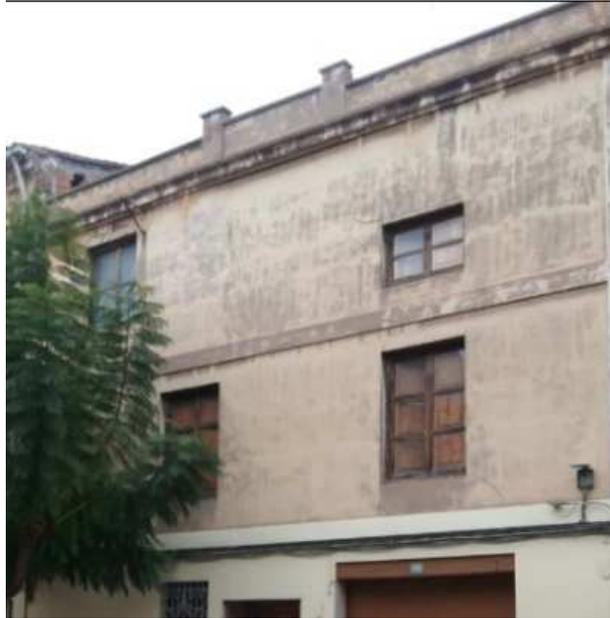
*Figura 15: Imagen fachada. 2017
Fuente: Propia*

primera y segunda planta, está realizada mediante enlucido de mortero posteriormente pintado.

En el remate de la fachada se ubica un antepecho del mismo material que la fachada del cual sobresalen cuatro pequeñas columnas.

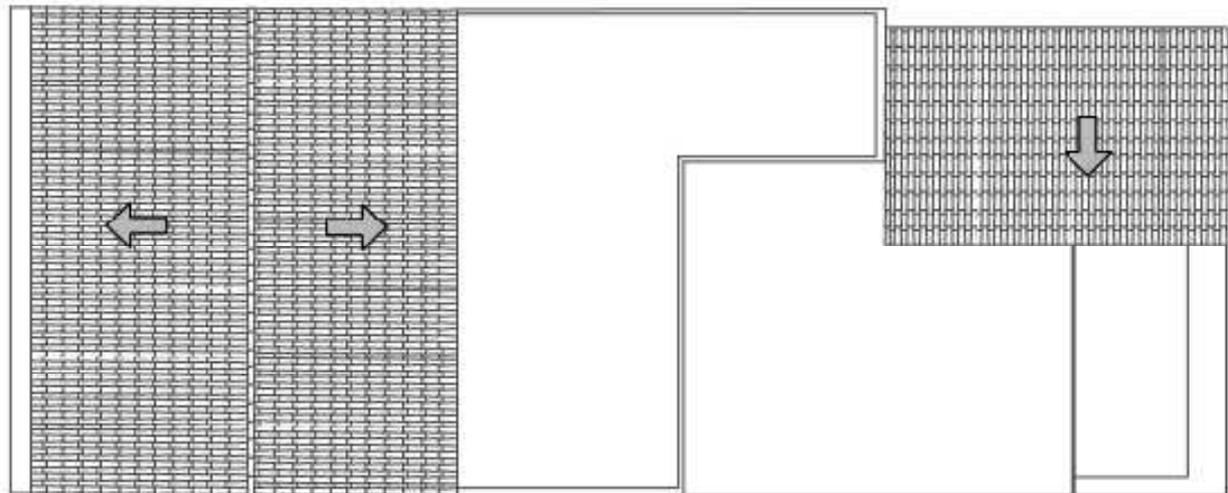
Las azoteas planas transitables se encuentran cubriendo dos partes distintas del corral, inclusive la zona de la cocina.

Éstas se encuentran resueltas mediante un forjado de bovedillas y viguetas de hormigón.

Figura 16: -Distribución del estado actual de las cubiertas y azoteas de la vivienda . 2017. Fuente: propia

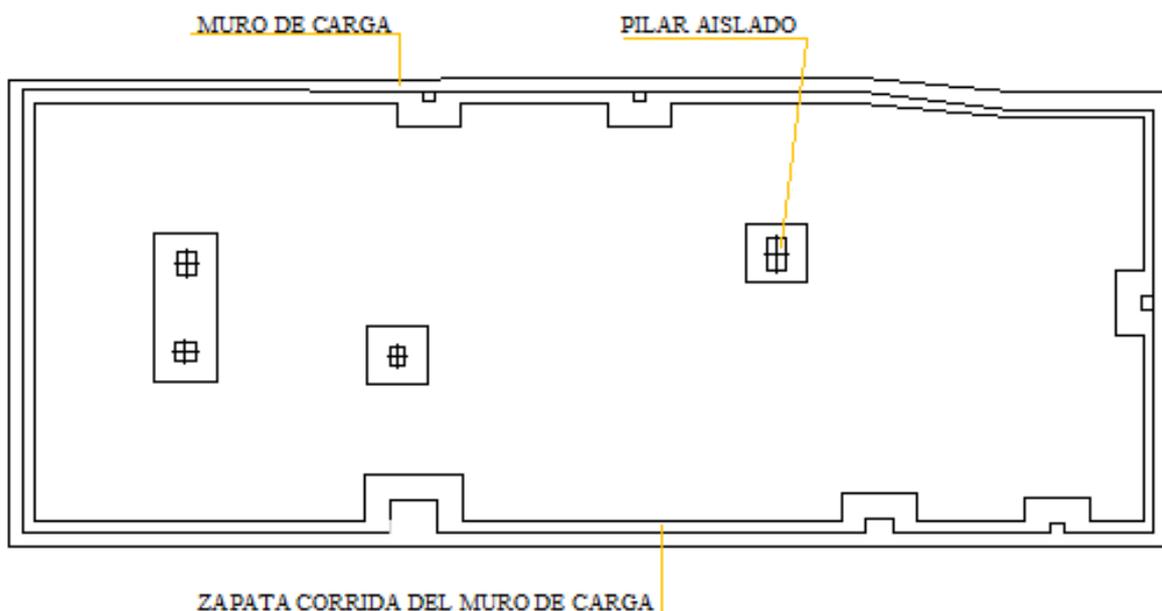
La cimentación más probable que se puede plantear será la realizada mediante zapatas aisladas bajo los pilares de la construcción y zapata corrida bajo los muros de carga.

Figura 17: Esquema de cimentación. 2017. Fuente: propia

Las zapatas podrían estar ejecutadas mediante aparejo de ladrillo como continuación de los pilares para llegar a la profundidad deseada y a continuación hormigón ciclópeo, con dimensiones aproximadas del doble del acho del muro y los pilares, mientras que la profundidad será de entre 1m y 1,50m.

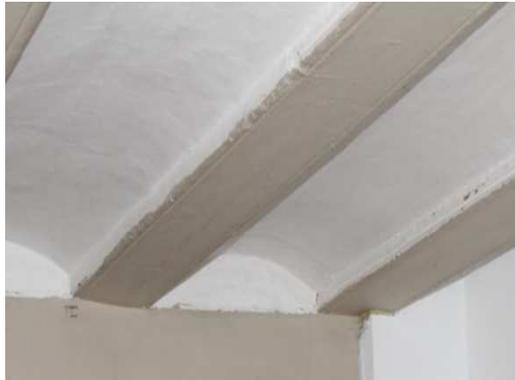
Figura 19: Forjado Horizontal. 2017. Fuente: propia

Pero en algunas de las estancias de la vivienda no se observan los revoltones, por lo que se deduce que se encuentran realizadas de la misma manera descrita anteriormente pero las viguetas de madera se encuentran unidas por su cara inferior mediante cañizo y por debajo de éste un tendido de yeso.

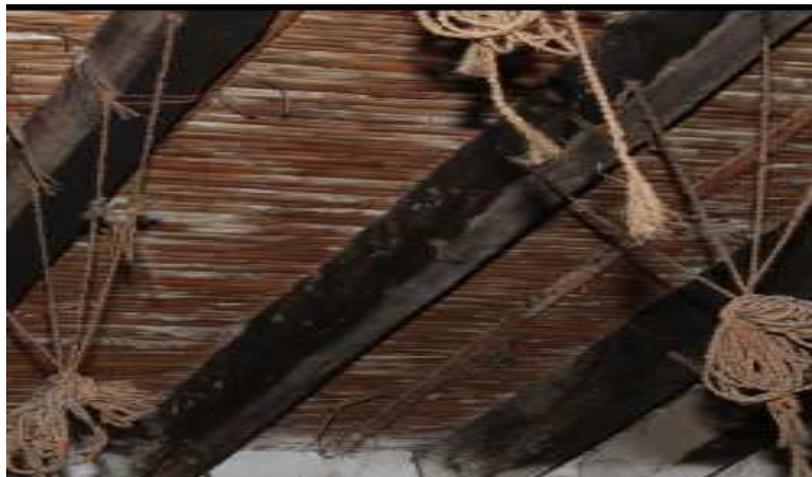
Figura 21: Detalle fotográfico de la cara interior de la cubierta inclinada. 2017.

La cubierta inclinada a dos aguas se confecciona mediante pares de madera que se apoyan sobre el muro exterior de la fachada principal y de la zona del corral, mientras que la viga principal horizontal se encuentra paralela a la fachada principal y apoyaría sobre los muros medianeros. Las dimensiones de las vigas son de 30cm aproximadamente, de canto.

Las viguetas inclinadas se encuentran apoyadas en el muro y entre ellas se puede observar el cañizo y los rastreles de madera colocados de modo transversal a las vigas inclinadas sobre los cuales se ubica una hoja de rasilla de ladrillo la cual sirve de apoyo a las tejas curvas.

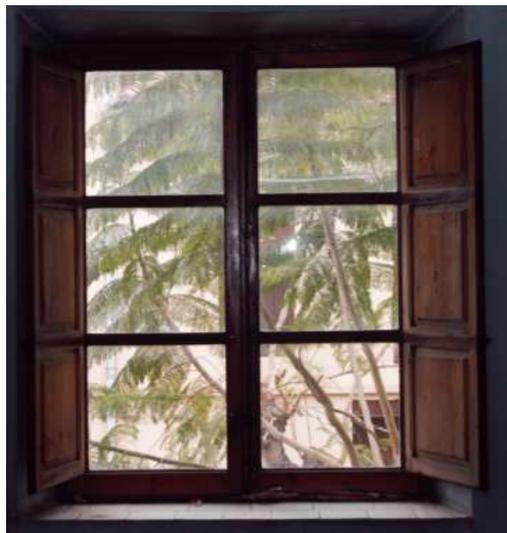
Figura 22: Carpintería de madera en vivienda. 2017 Fuente: propia

Las ventanas que son de madera están compuestas por dos hojas abatibles de madera y cristal ubicadas en la cara interior; mientras que las contraventanas son completamente de madera en las hojas abatibles de la cara exterior. Cabe destacar la presencia de una reja de hierro en la cara exterior de la ventana ubicada en la planta baja.

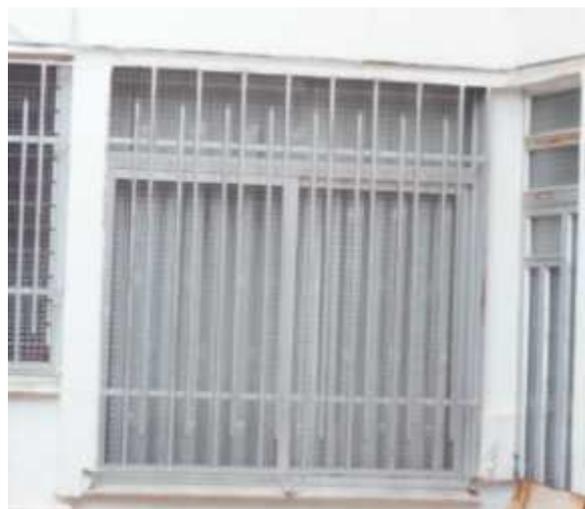
Figura 24: Carpintería de aluminio en la vivienda. 2017. Fuente: propia

Por otro lado, la carpintería de aluminio hace referencia a tres ventanas ubicadas en la planta baja que dan vistas al corral. Dos de ellas son de hojas grandes correderas y con cristales transparentes, mientras que la otra tiene dimensiones menores y es de cristal tipo graven.

También podemos observar conformada con aluminio y cristal una puerta abatible ubicada en la zona de la cocina, para dar acceso al corral.

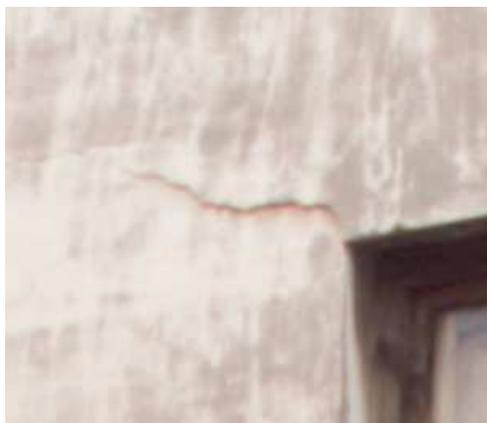
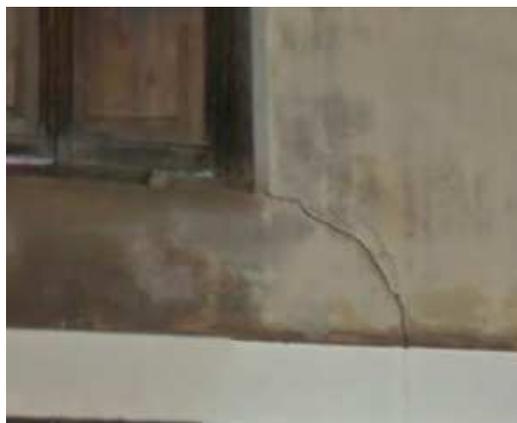
FOTOGRAFÍA ESPECÍFICA:

Las dos grietas que presenta la fachada principal del edificio se producen con un ángulo de 45º aproximadamente. Presenta un espesor de 0.15mm a lo largo de toda la grieta.

Una grieta se encuentra situada en el primer piso y la otra en el segundo piso.

Estas grietas vienen como consecuencia de asentamiento con el paso de los años, debido a la unión de dos materiales diferentes y una ausencia de malla para unir ambos.

1. Alquiler y colocación de un elevador para poder acceder a todas las ventanas afectadas.
2. Raspado de las zonas afectadas por medio de limpieza manual con cepillo de púas y agua. Esto servirá para eliminar las partículas de polvo, mohos y/o contaminación en las grietas.
3. Colocaremos malla de fibras para evitar el agrietamiento posterior y pintaremos con Sikadur 32fix, con función de puente de unión.
4. Se aplicará mortero fratasado y posteriormente se pintará toda la fachada para que no se noten cambios de tonalidades. Destacaremos la utilización de mortero hidrófugo y pintura especial para exteriores.

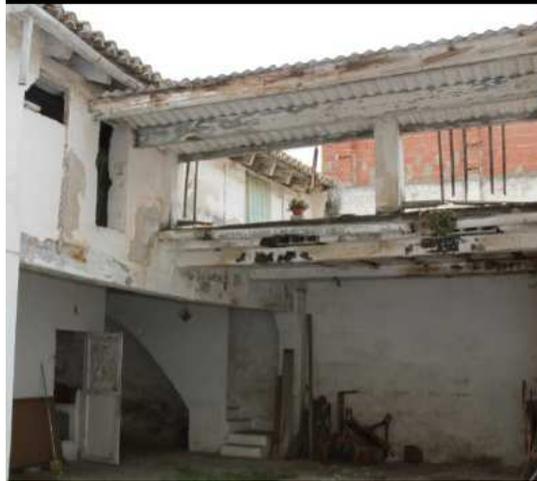
FOTOGRAFÍA ESPECÍFICA:

Se observa un desprendimiento del material de revestimiento de las viguetas y al caer este material ha provocado la rotura parcial del canalón.

Debido al mal estado de la azotea transitable, se decide efectuar una demolición completa tanto de la azotea como del voladizo superior, ya que en algunas ocasiones es más económica la demolición y reconstrucción que la rehabilitación.

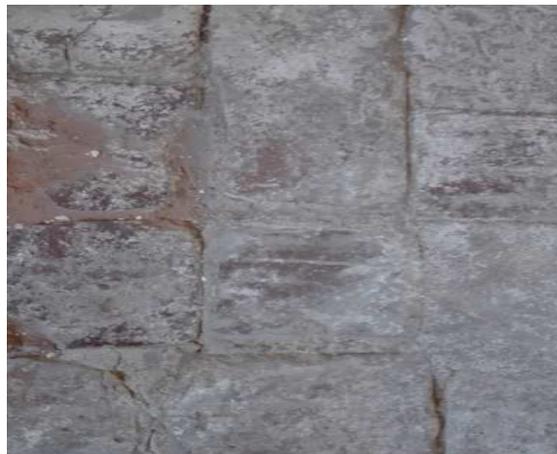
FOTOGRAFÍA ESPECÍFICA:

Se observan piezas deterioradas del pavimento, como consecuencia del desgaste por el paso de los años y la poca resistencia del material con el que están efectuadas las baldosas.

Las baldosas presentan malas características para el tránsito de usuarios, además de una estética inadecuada por el desconchamiento que podemos observar en algunas de las zonas de pavimento en el primero y segundo piso de la zona de vivienda.

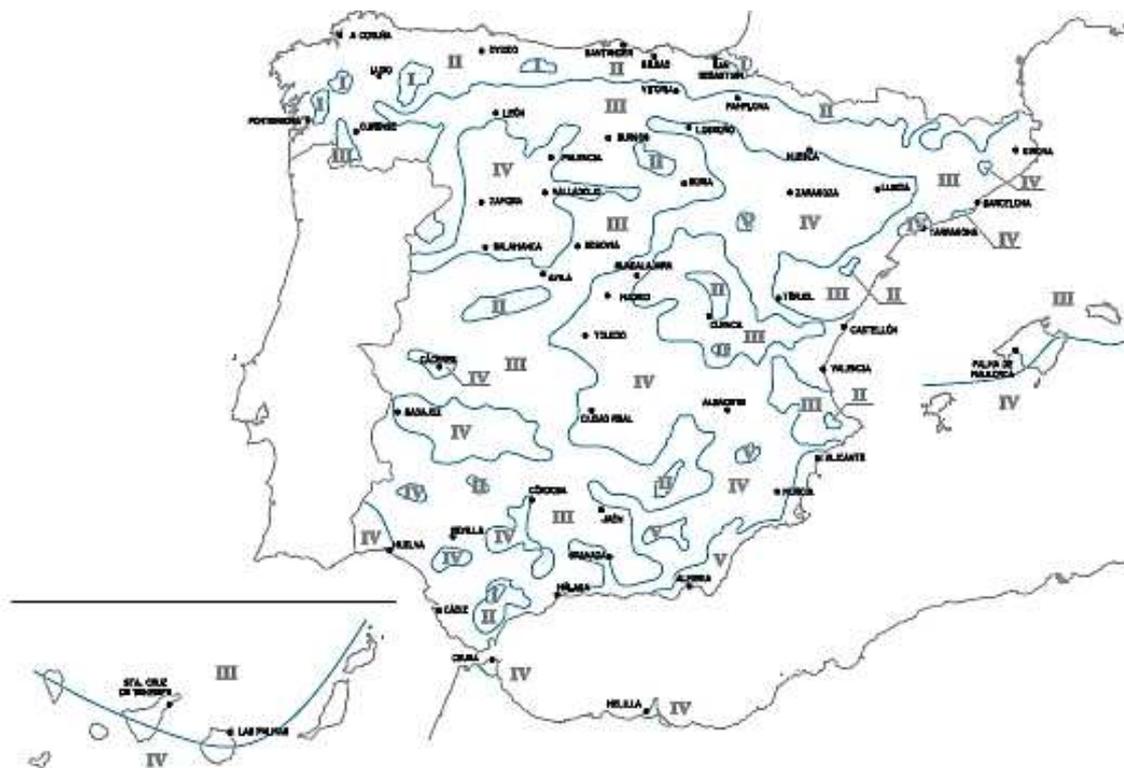
Figura 37: Figura 2.4 Zonas pluviométricas de promedios en función del índice pluviométrico anual. 2010. Fuente: DB-HS-2

Para obtener el grado de impermeabilización que se le debe exigir a nuestra fachada usaremos la Tabla 2.5, la figura 2.4 y la tabla 2.6 del DB-HS.

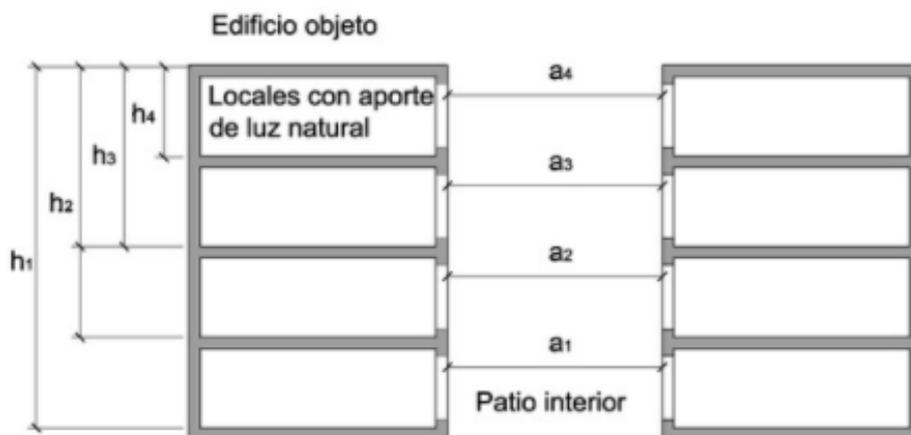
Figura 47: Figura 2.2 del DB-HE. 2013. Fuente: DB-HE

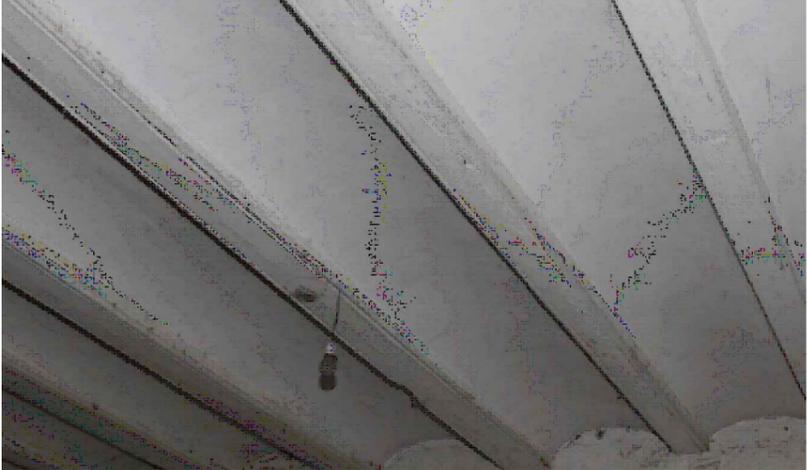
FOTOGRAFÍAS PARTE INFERIOR FORJADOS

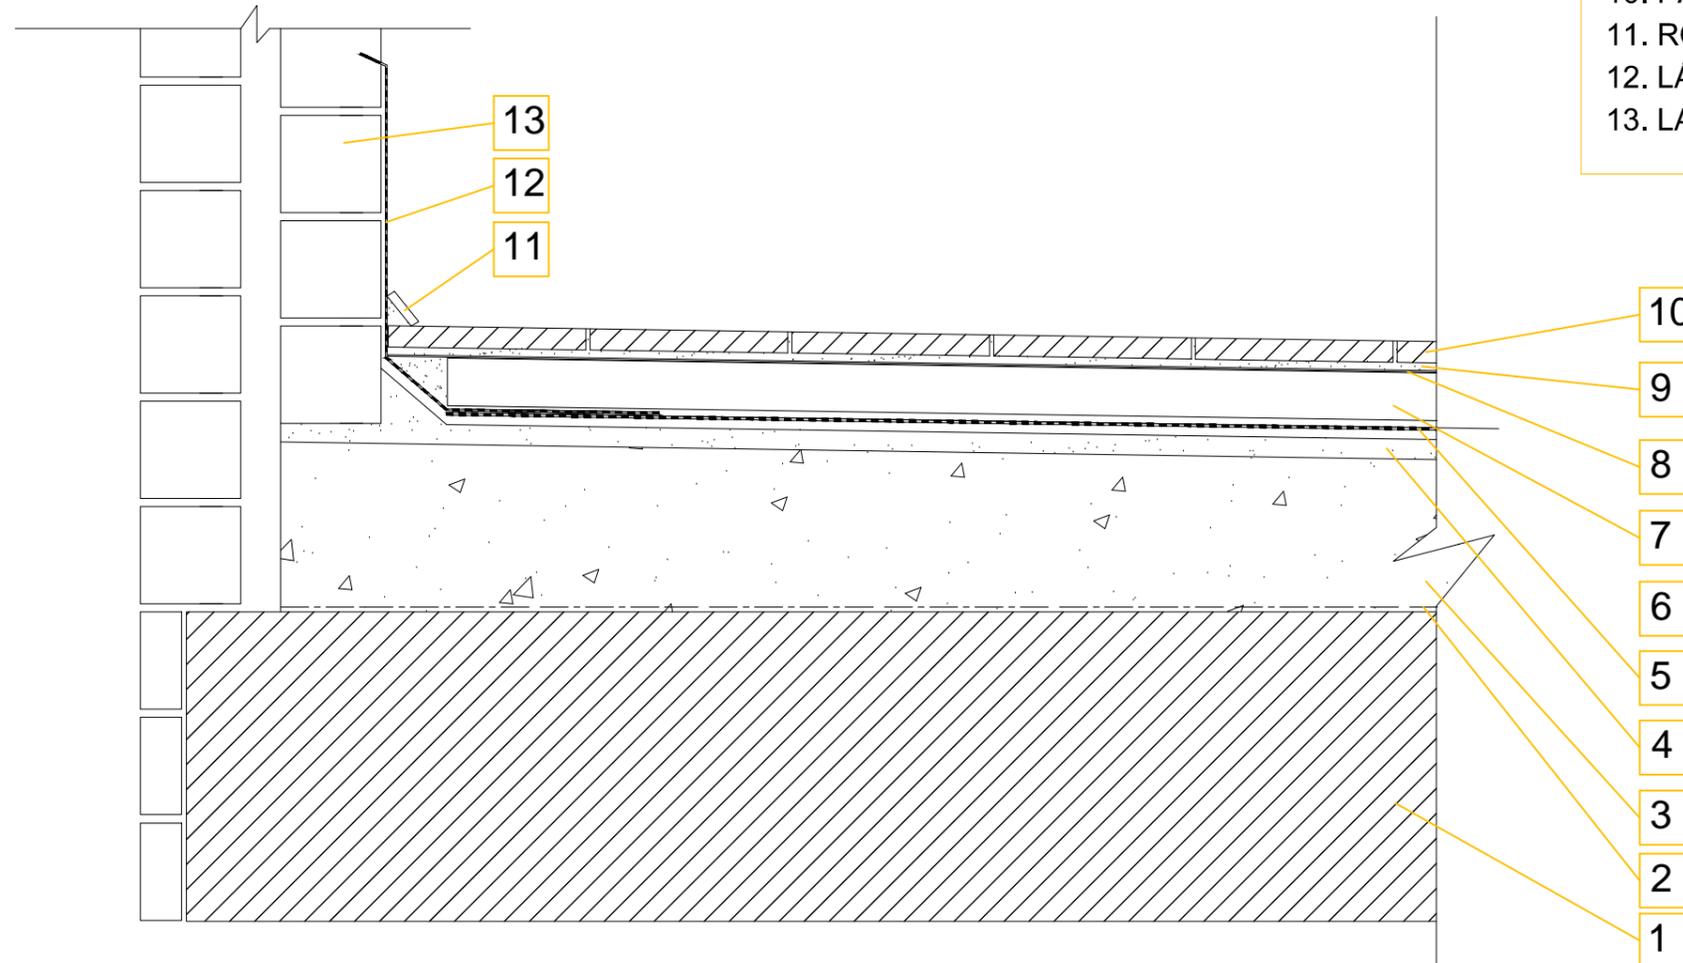
1. FORJADO RETICULAR e=35CM
2. BARRERA DE VAPOR. LÁMINA PLÁSTICA
3. FORMACIÓN DE PENDIENTES. HORMIGÓN CELULAR
4. CAPA DE REGULARIZACIÓN 2 Ó 3 CM. BITUMINOSA
5. LÁMINA IMPERMEABILIZANTE. BITUMINOSA
6. LÁMINA SEPARADORA. LÁMINA GEOTEXTIL
7. AISLAMIENTO TÉRMICO. POLIESTIRENO EXTRUIDO 45MM
8. LÁMINA SEPARADORA. LÁMINA GEOTEXTIL ANTIPUNZOLÁNICO
9. MORTERO DE AGARRE 1:8
10. PAVIMENTO DE GRES
11. ROPADIÉ DE GRES
12. LÁMINA IMPERMEABILIZANTE BITUMINOSA AUTOPROTEGIDA
13. LADRILLO CERÁMICO HUECO DE 9 CM.

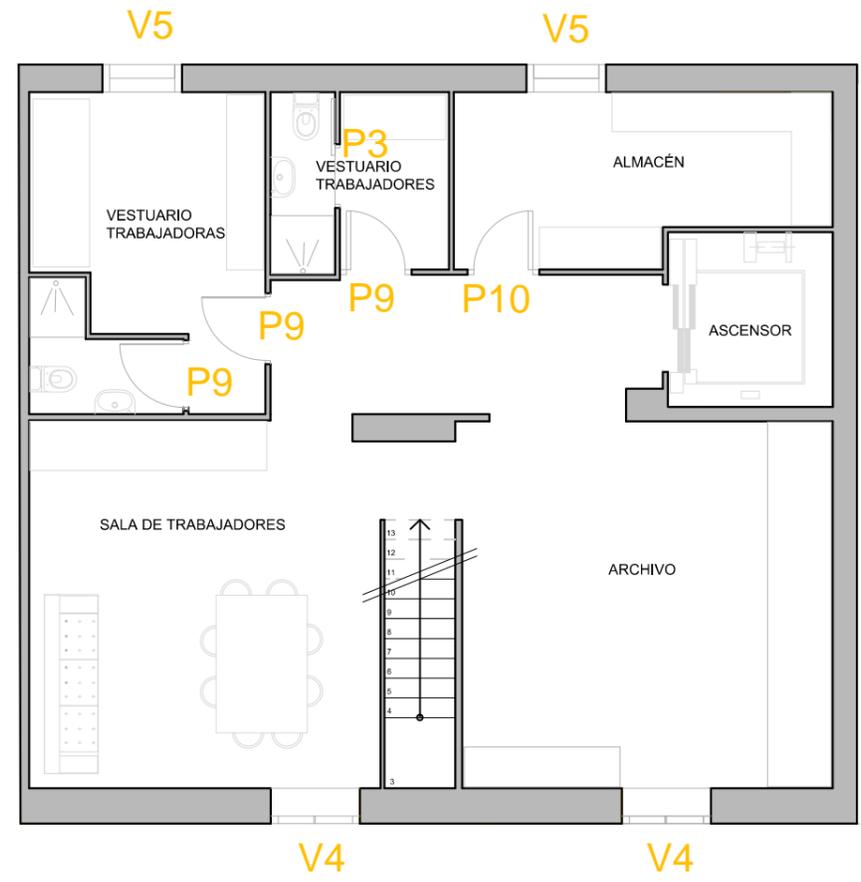
<p>CARACTERÍSTICAS:</p> <ul style="list-style-type: none"> -PUERTA INTERIOR -1 HOJA SEMITRANSARENTE DE VIDRIO -MARCO DE ALUMINIO -CANTIDAD: 1 -APERTURA: CORREDERA
