DOCUMENTO I. MEMORIA

**VERTEDERO DE RESIDUOS INERTES PARA LA RESTAURACIÓN DE LA
CANTERA “DELS CARASOLS” EN EL T.M DE RIBARROJA DEL TÚRIA
(VALENCIA).**

TRABAJO FIN DE GRADO.

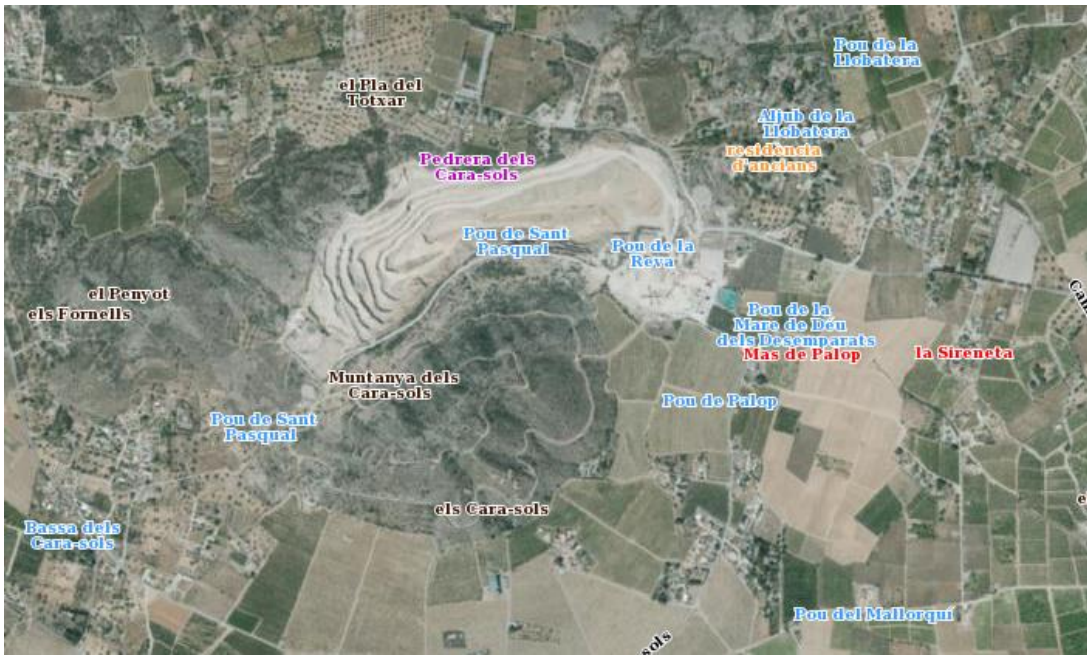
Imagen 2. Imagen actual de la cantera. Fuente Terrasit.

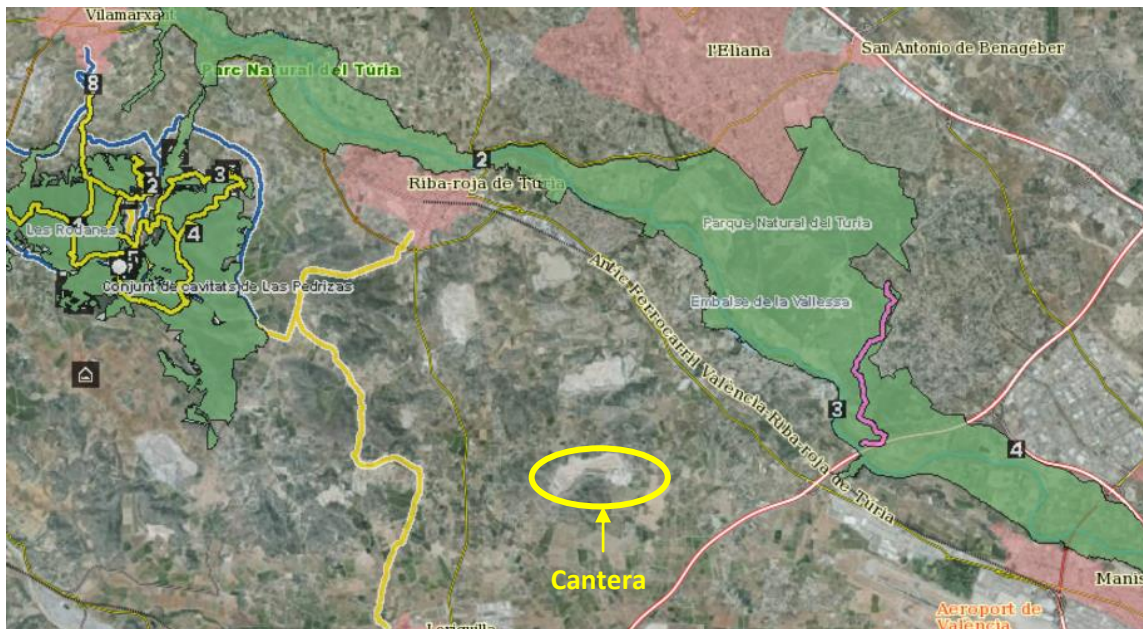
Se ha consultado en el MAPAMA la información relativa a espacios protegidos dentro o cerca de la zona afectada y no existe ninguna zona que figure con algún tipo de protección (ZEPA, Red Natura 2000, LIC), los únicos espacios existentes dentro del término municipal de Ribarroja del Túrria son el Embalse de la Vallesa y el Paraje Natural Riberas del Túrria. Como se puede apreciar en la siguiente imagen.

Imagen 10. Zonas y espacios naturales protegidos. Fuente Terrasit.

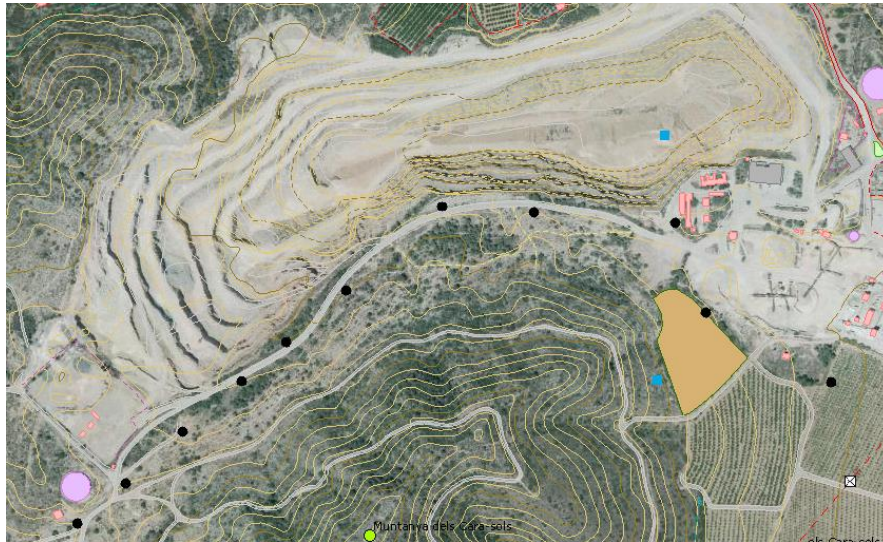
Imagen 11. Detalle del recorrido de línea de media tensión (puntos negros). Fuente: Visor Web de Cartografía Temática de la Generalitat Valenciana.

En la zona afectada por la explotación, podemos encontrar una línea de media tensión, la cual abastece de luz a la misma explotación, que transcurre siguiendo el camino "dels Carasols" por encima de la ladera sur del vaso de vertido como muestra la imagen 11.

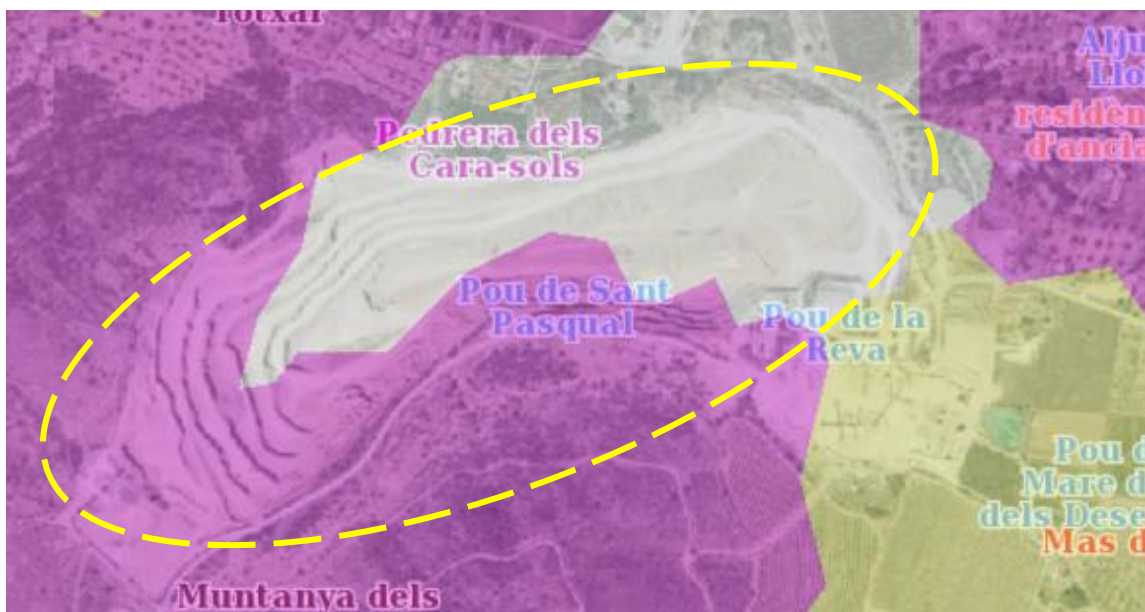
Imagen 13. Riesgo de erosión: muy elevado (color morado) y no cuantificable el resto del vaso. Fuente Terrasit.

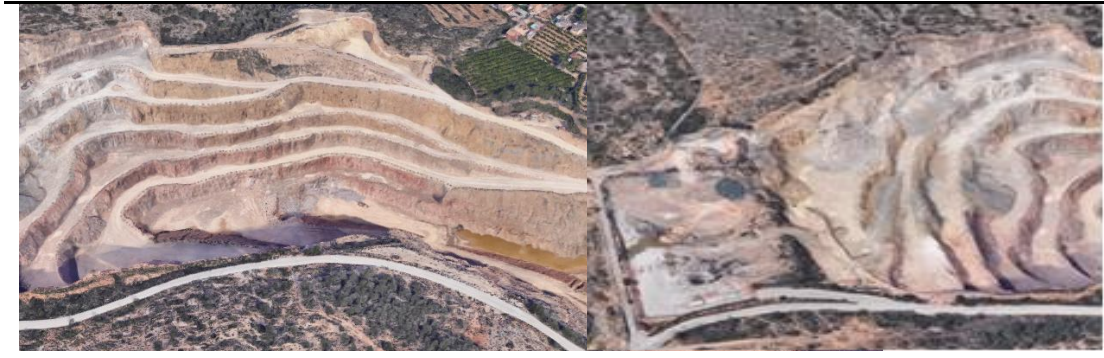
Tabla 15. Zonas de vaso de vertido. Izquierda zona 1; Derecha zona 2

El resultado total del cálculo del volumen indica que el vaso de vertido tiene una capacidad aproximada de 4.754.310,00 m³, que aproximadamente son 5.942.887,50 de toneladas de residuos inertes, considerando una densidad media de 1,25 tn/m³.

Así pues, el relleno previsto se realizará hasta la cota 130 metros sobre el nivel del mar (msnm) (zona 1 del anejo número 6), quedando el resto (zona 2), hasta la cota 165 msnm, restaurado únicamente mediante el acondicionamiento del terreno con incorporación de sustrato vegetal que permita el desarrollo adecuado del cultivo cítrico.

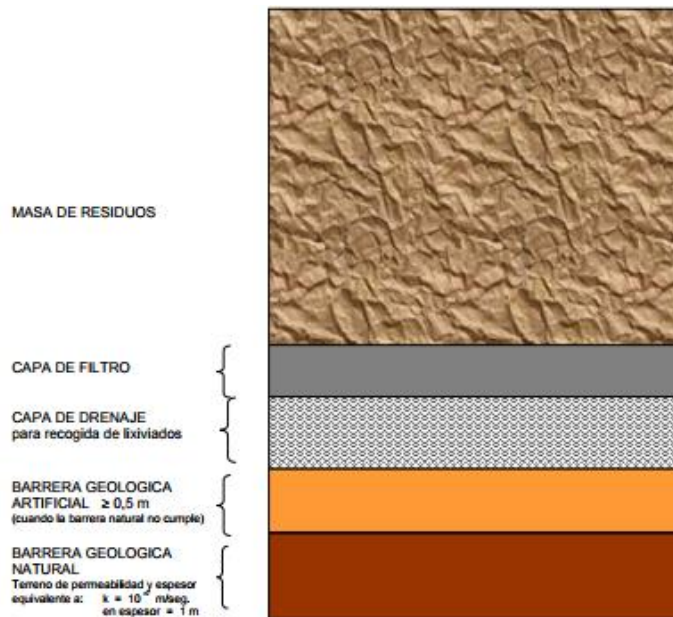
Sobre la capa de geotextil final se dispondrá de una capa de drenaje de 50 centímetros de espesor formada por grava de diámetro 2-4 centímetros y sobre esta capa de material drenante se colocará otra de material filtrante, para evitar que los materiales finos arrastrados por el agua colapsen las tuberías de drenaje, esta capa esta formada por arena y su espesor es de 30 centímetros

Imagen 18. Propuesta de impermeabilización según el desarrollo técnico del RD 1481/2001

- 1) Geotextil no tejido 100% polipropileno (PP) unido mecánicamente mediante agujeteado, de densidad 500 g/m² para evitar el punzonamiento de la lámina impermeabilizante.

Debido a que el geotextil se deteriora al estar a la intemperie, se instalarán las dos primeras laminas (geotextil y geomembrana) en todo el vaso y la tercera lamina se irá instalando progresivamente a medida que aumente la masa de residuos. Inicialmente se instalará por completo en el fondo del vaso y hasta alcanzar los 7 metros de altura, coincidiendo con la primera berma del talud de los caminos, cuando la masa de residuos haya alcanzado los 6 metros se procederá a instalar la siguiente capa de geotextil, 7 metros más en altura aprovechando la siguiente berma. Esta actuación se replicará hasta alcanzar la cota de sellado.

Para anclar las láminas en los pies de las bermas se realizará una peueña zanja donde se enterrará parte de la lamina y se rellenara con material de la propia excavacion. (ver plano 10), asimismo se dispondrá de lastres encima de las láminas, dichos lastres estarán formados por sacos de arena o piezas de hormigon, denominadas muertos, sobre los taludes para evitar que estas se desplacen.

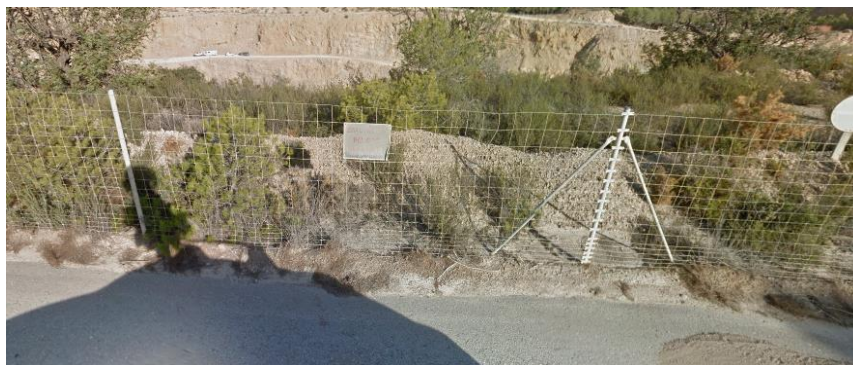
Imagen 19. Detalle de la alambrada perimetral sobre la ladera sur. Fuente Google Maps.

Todo el perímetro de la explotación cuenta con vallado procedente de la explotación de cantera, dicho vallado se mantendrá y en el caso de que sufriera desperfectos será reparado o sustituido. La alambrada existente es una malla anudada de alambre galvanizado de 2 metros de altura como muestra la imagen. Asimismo dispone de una barrera elevable a la entrada del camino de acceso al vaso de vertido accionada mecánicamente desde el edificio de oficinas para poder restringir el acceso.
