Diagnóstico y catalogación de las deficiencias en edificios ubicados en zona costera de la comarca de la Vega Baja del Segura

AUTOR:

CLEMENTE CUTILLAS MORELLÓ

ETS de Ingeniería de Edificación
Universitat Politècnica de València

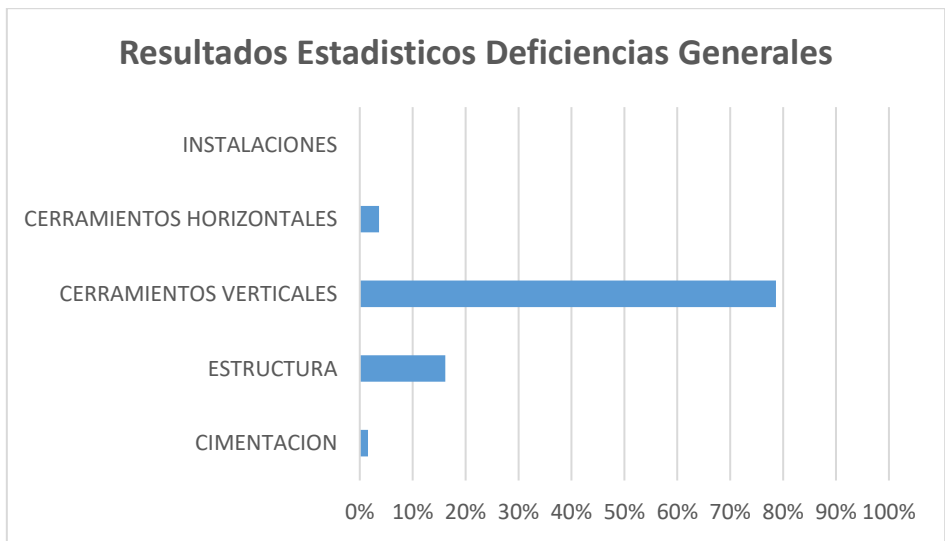
Tabla 1. Tabla de porcentajes para Resultados Estadísticos de Deficiencias Generales. Fuente: Elaboración propia.

En el gráfico podemos observar que la mayoría de deficiencias analizadas y encontradas son en cerramientos verticales con un 79%, también observamos que en Instalaciones y en Cimentación hemos encontrado pocas o

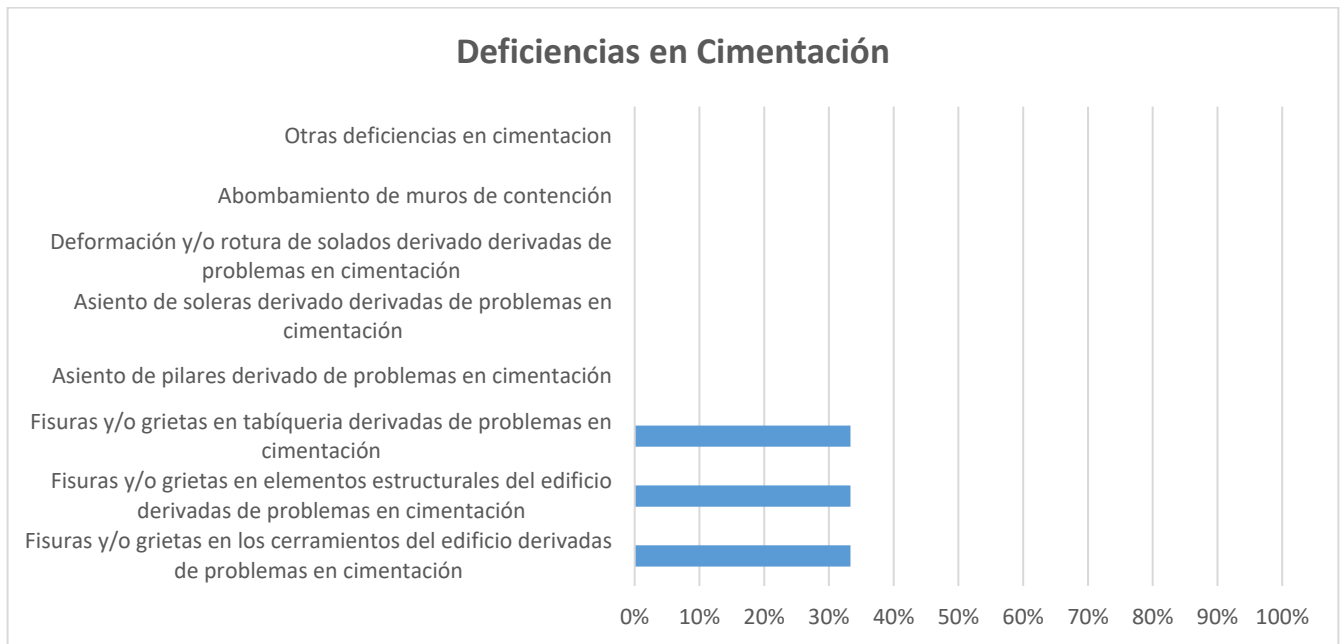
Tabla 2. Tabla porcentaje aparición de deficiencias en Cimentación. Fuente: Elaboración propia.

En nuestro caso podemos observar que es escaso la aparición de deficiencias en Cimentación, pero en la siguiente tabla podemos ver el porcentaje de aparición de las que hemos encontrado:
