# SEGUIMIENTO DE LA SUSTITUCIÓN DE CUBIERTAS EN PLANTA INDUSTRIAL EN ÁMBITO DE PRODUCCIÓN EN ACTIVO

## Presentación

OBRA: SUSTITUCIÓN CUBIERTAS MELIANA - FASE I Y FASE II

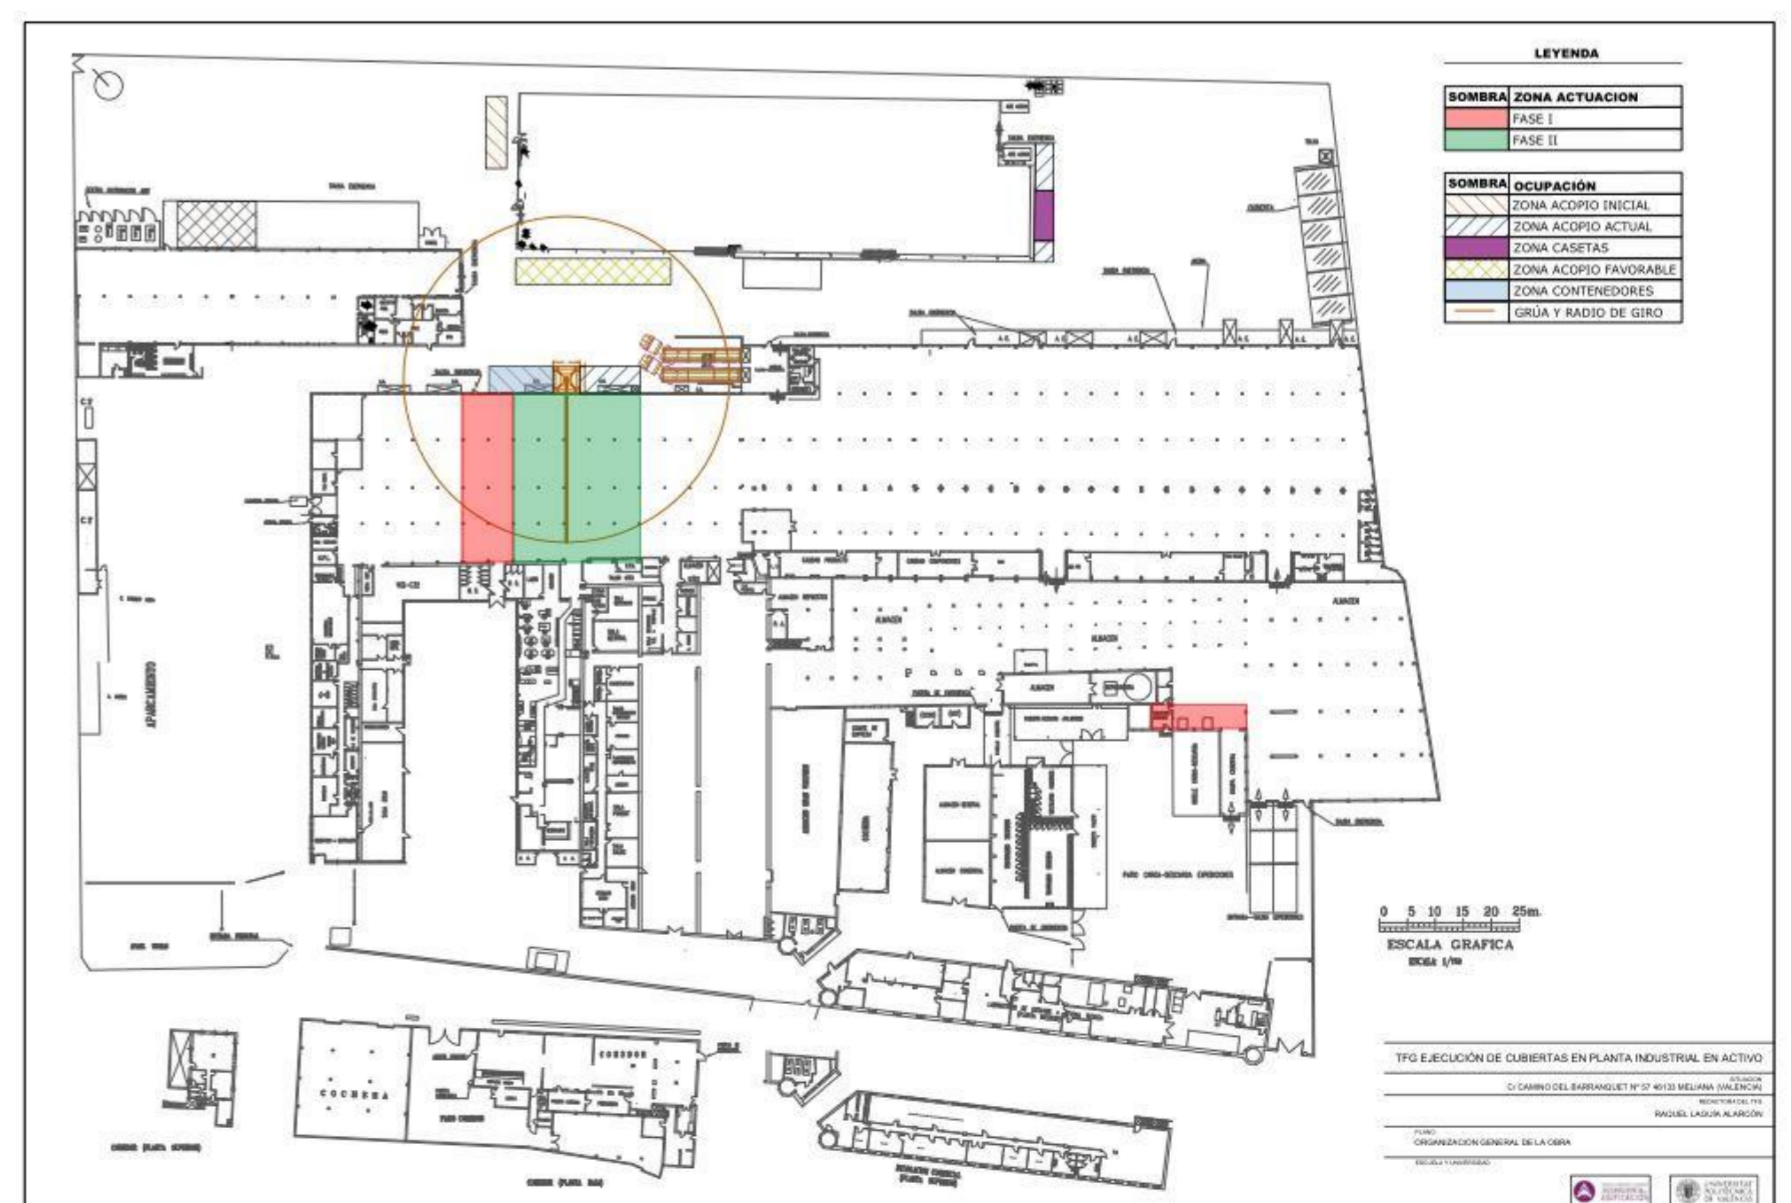
MOTIVO: Riesgo de golpe con la puerta y riesgo de caída de objetos durante el montaje del andamio.

- Señalización de bloqueo temporal de carga en su lugar un operario que impida la apertura total de la puerta
- Manguera de protección

Delimitar el abastecimiento de la zona para que no golpee al operario que está trabajando en el mismo radio, bien señalando el bloqueo temporal de uso de la mano o bien regulando la circulación con ayuda de otro operario. En la zona de paso colocar una manguera de protección para el paso seguro del personal de fábrica y trabajadores de la obra. Tanto durante el montaje del andamio como en el transcurso de los obras.
