# EDIFICIO PROPIEDAD MUNICIPAL EN CALASPARRA (MURCIA)

LEVANTAMIENTO, PROPUESTA DE INTERVENCIÓN Y PROPUESTA  
DE CAMBIO DE USO A HOTEL RURAL

TRABAJO FIN DE GRADO

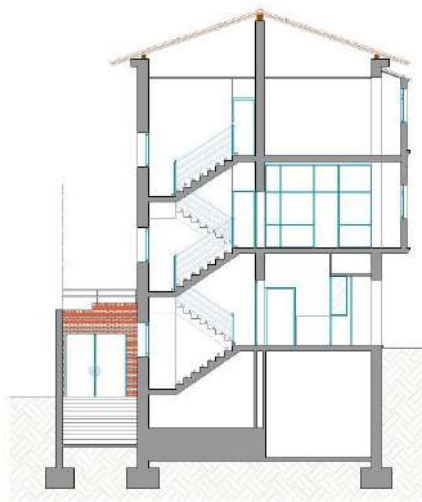
El edificio cuenta con cuatro plantas, tres sobre rasante y una bajo rasante. Las tres plantas sobre rasante, planta baja, primera y segunda, están destinadas al alojamiento de oficinas, salones de reunión y almacenes de útiles de limpieza, la planta baja está destinada al almacenamiento de herramientas y materiales. La entrada principal al edificio se encuentra alojada por los portones que se encuentra en la fachada principal, fachada que recae a Avenida Primero de Mayo, teniendo una entrada secundaria por la calle del Huerto. La cual da acceso al patio trasero por el cual se accede directamente al sótano.

Figura 14: Sección transversal del edificio. 2016. Fuente Propia

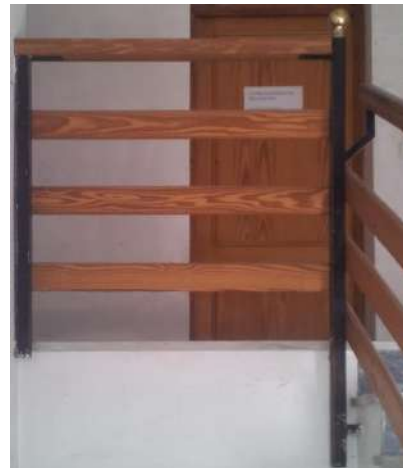
Figura 26: Imagen de barandilla de escalera. 2016. Fuente Propia

La barandilla situada en las dos escaleras está compuesta de madera maciza de pino con una capa de barniz, con montantes de hierro con una capa de pintura negra.

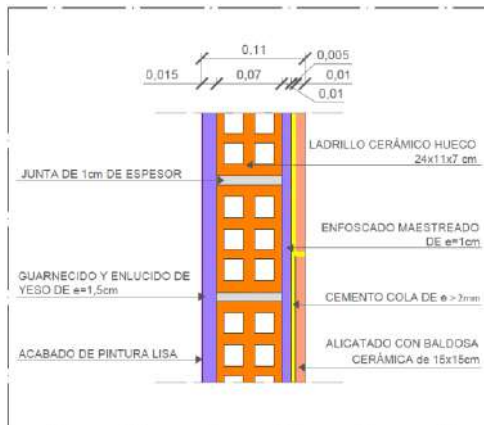
Figura 38: Detalle de tabique divisor zona seca con zona húmeda. 2016. Fuente Propia

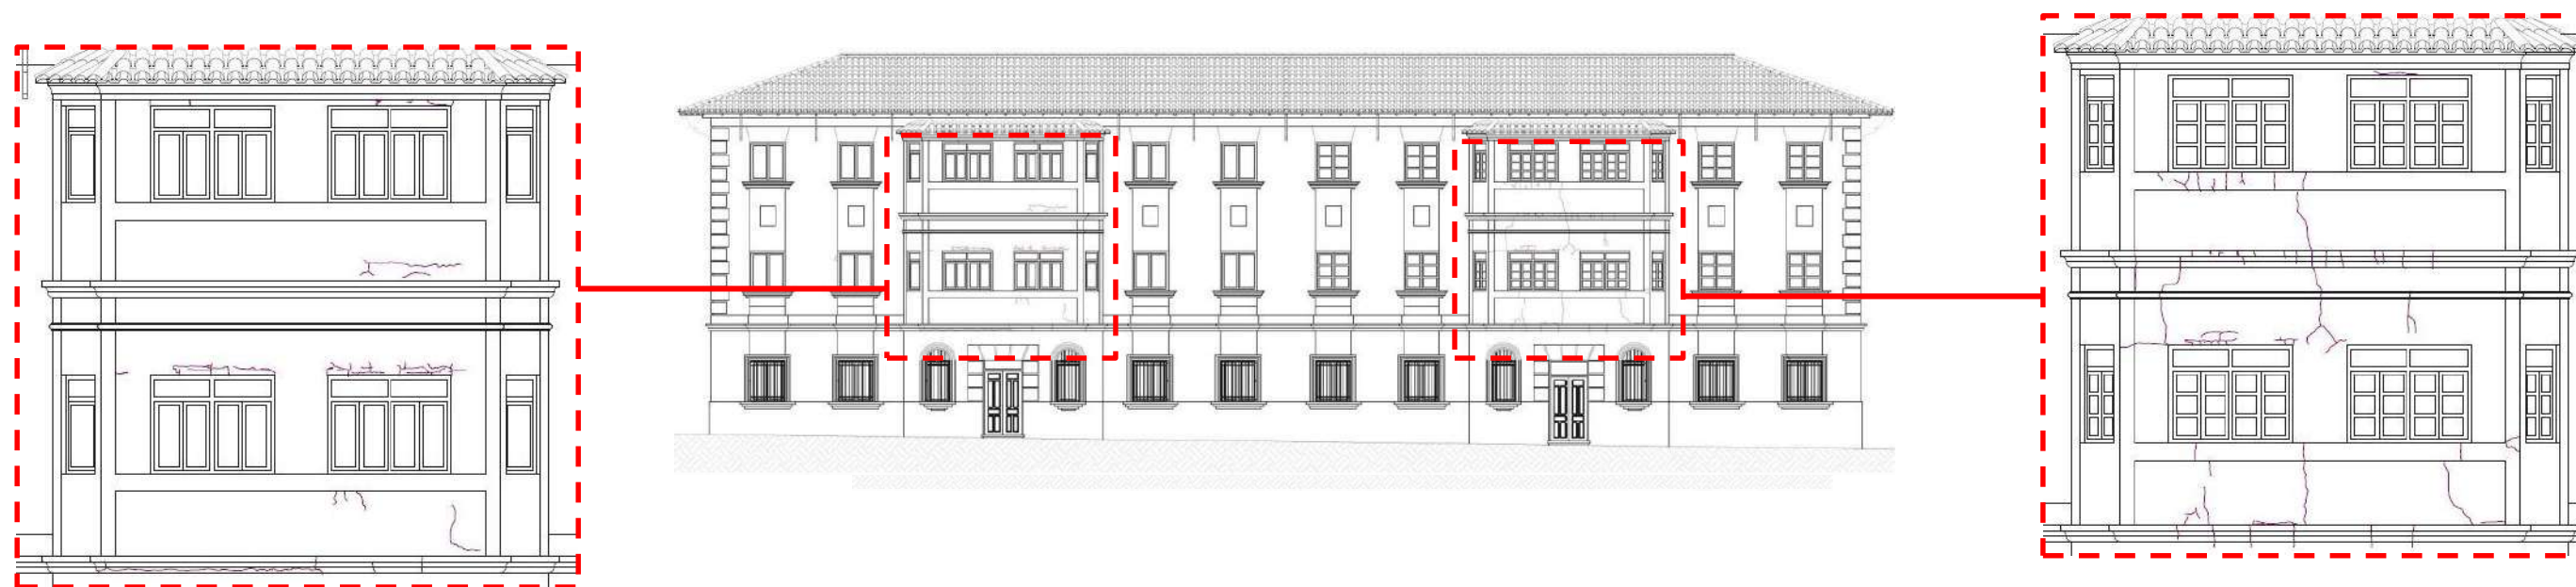
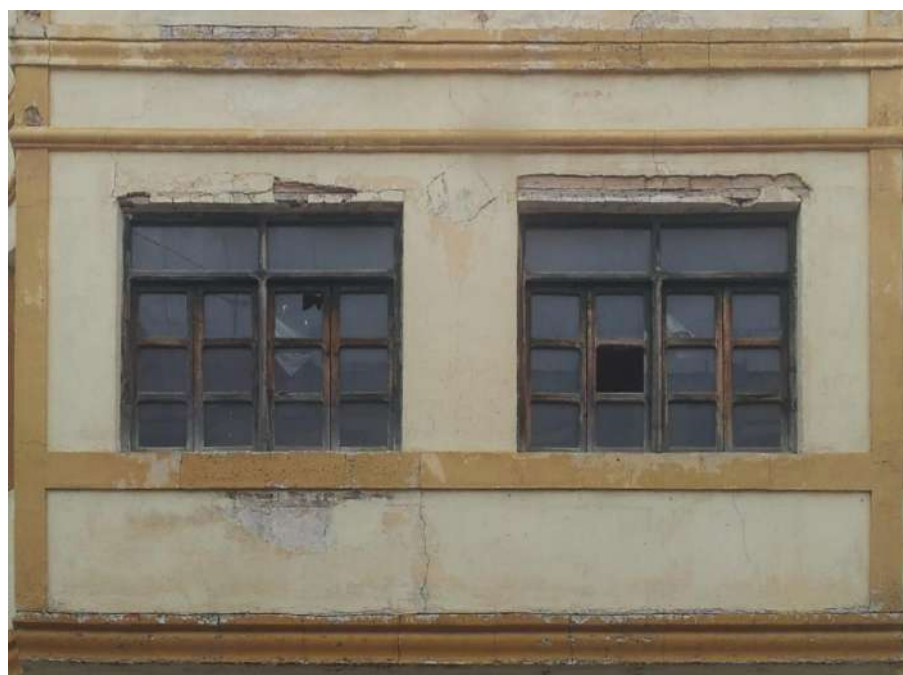
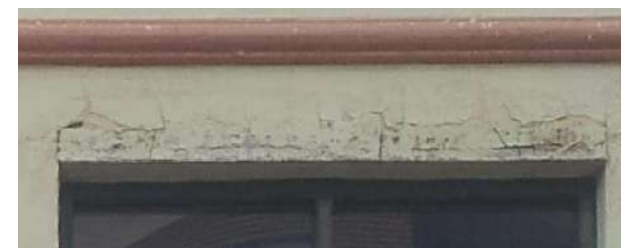
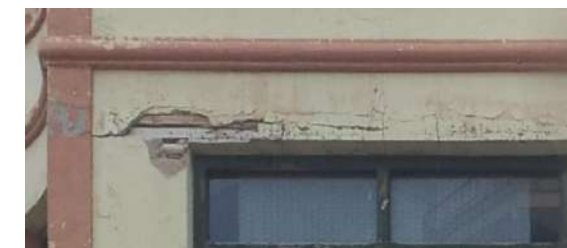
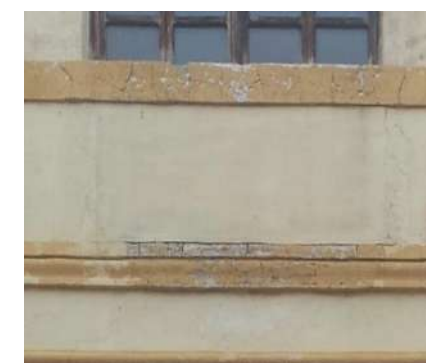
LESIÓN Nº: 1 ELEMENTO CONSTRUCTIVO AFECTADO: MURO DE CERRAMIENTO DE MIRADOR PATOLOGÍA: GRIETAS Y FISURAS

PATOLOGÍA: Grietas y fisuras en el cerramiento de la fachada principal en la zona de los miradores.

DESCRIPCIÓN: Podemos observar la aparición de grietas y fisuras en el cerramiento del edificio. Esta acción ha ocasionado también desprendimiento del revestimiento.

La principal causa viene dada por la humedad que ha penetrado en el cerramiento, esto ha ocasionado dilataciones y contracciones higrotérmicas, lo cual ha provocado la debilitación y desintegración de los materiales haciendo que aparezcan pequeñas grietas y fisuras en dicha zona. Esto, junto con la oxidación de armaduras ha ocasionado el desprendimiento del revestimiento en esta zona

- Colocación de andamio para poder acceder a las zonas afectadas.
- En primer lugar, se procederá al saneamiento del cerramiento, retirando y limpiando la capa de acabado, la capa de pintura. También retiraremos la capa de enfoscado para ver si las grietas también han afectado a elementos resistentes, como dintel o a los ladrillos que componen el cerramiento.

- Limpiaremos las diferentes zonas para retirar el polvo o cualquier partícula no deseada.
- Reparación de grietas:
  - En el cerramiento de fábrica de ladrillo procederemos a realizar un cosido de las grietas. Para ellos se realizará unas rozas perpendiculares a la dirección de las grietas, se hará un relleno de las grietas con mortero elástico, para absorber los movimientos de dilatación, se colocará unas grapas de acero inoxidable recibidas con mortero tixotrópico. Si las fabrica de ladrillo está muy dañada, se retirará y se reemplazará con ladrillos nuevos y en buen estado.

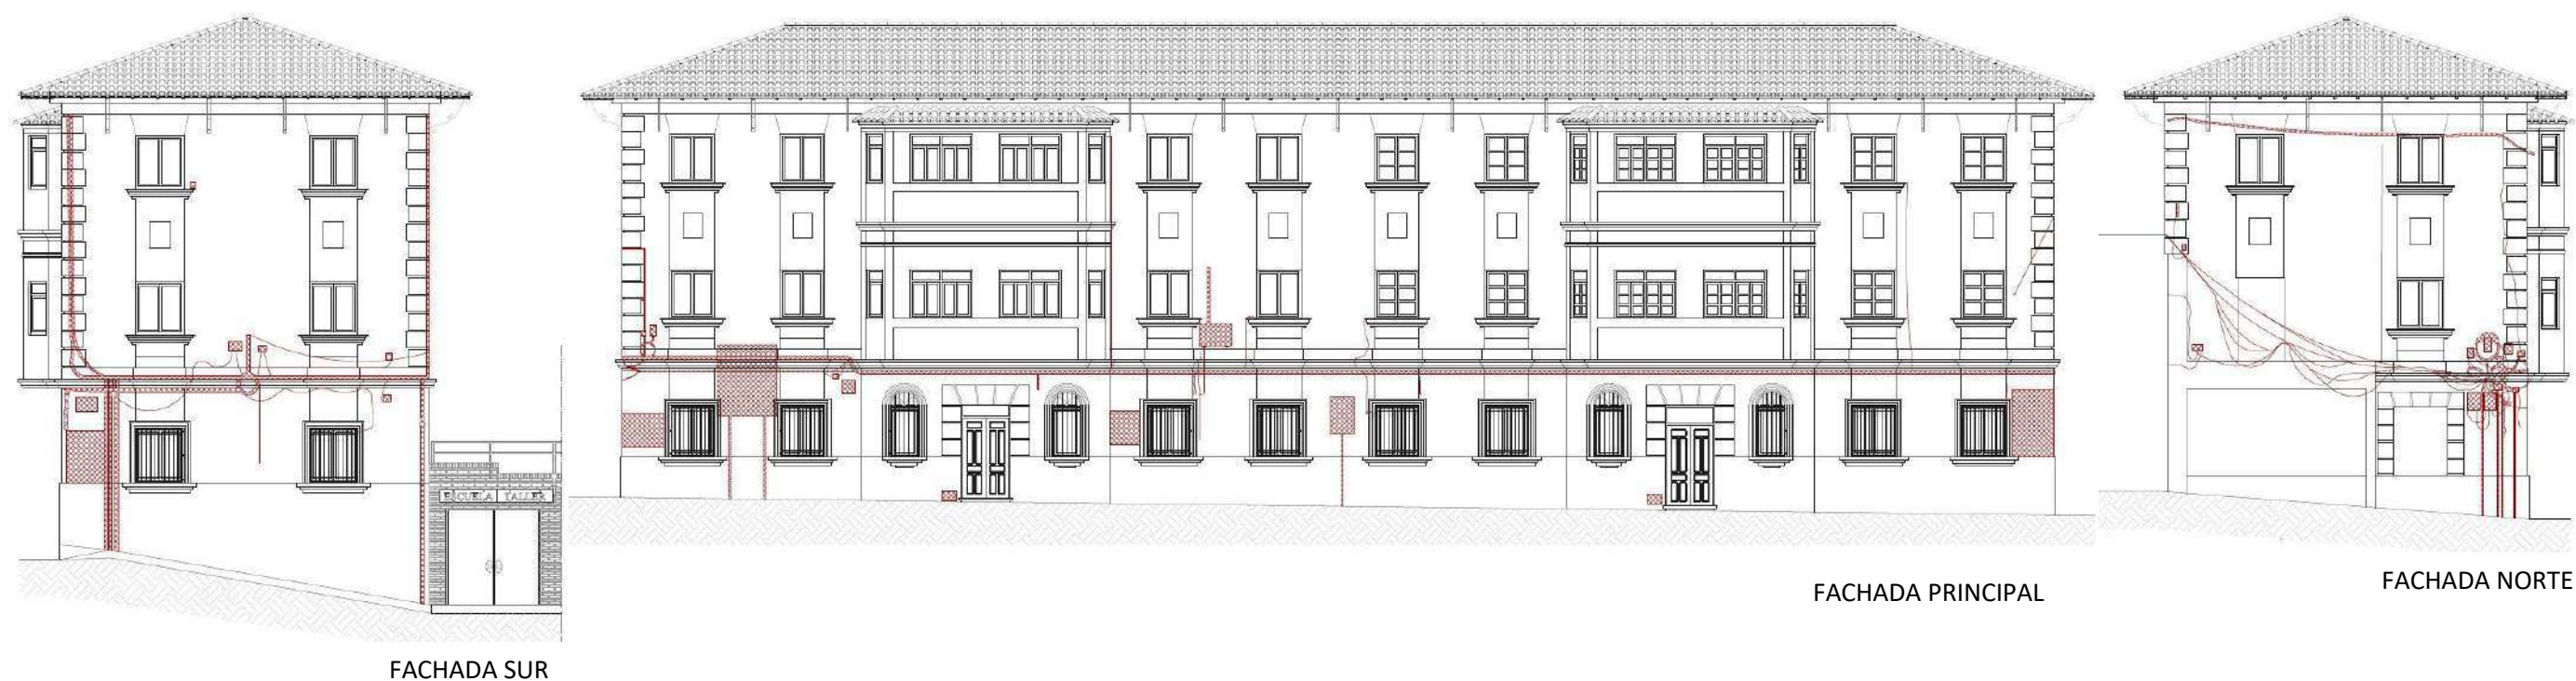
PATOLOGÍA: Cableado, paneles informativos mal colocados y aparatos de aires en desuso.

DESCRIPCIÓN: Podemos observar la colocación de cableado eléctrico, paneles informativos y aparatos de aires. Podemos encontrar cables que abastecen suministro al edificio.

- En primer lugar, haremos una inspección en el cableado para ver cuál está en uso y cual no.
- Después procederíamos a la retirada del cableado y tomas que se encuentren en desuso.
- Estudio de la ubicación y propuestas de recorrido del cableado en uso. Dicho recorrido no deberá ocasionar daños en la fachada del edificio.
- Retirada de aquellos paneles informativos en desuso y estudio de la ubicación de aquellos que estén en uso en un lugar donde ocasionen daños en la fachada del edificio.
- Retirada de los aparatos de aire acondiciona, los cuales se encuentran en desuso.
- Ejecución del revestimiento con materiales de idénticas características que el original.
- Aplicación de la capa de pintura en las zonas de la fachada que van pintadas.

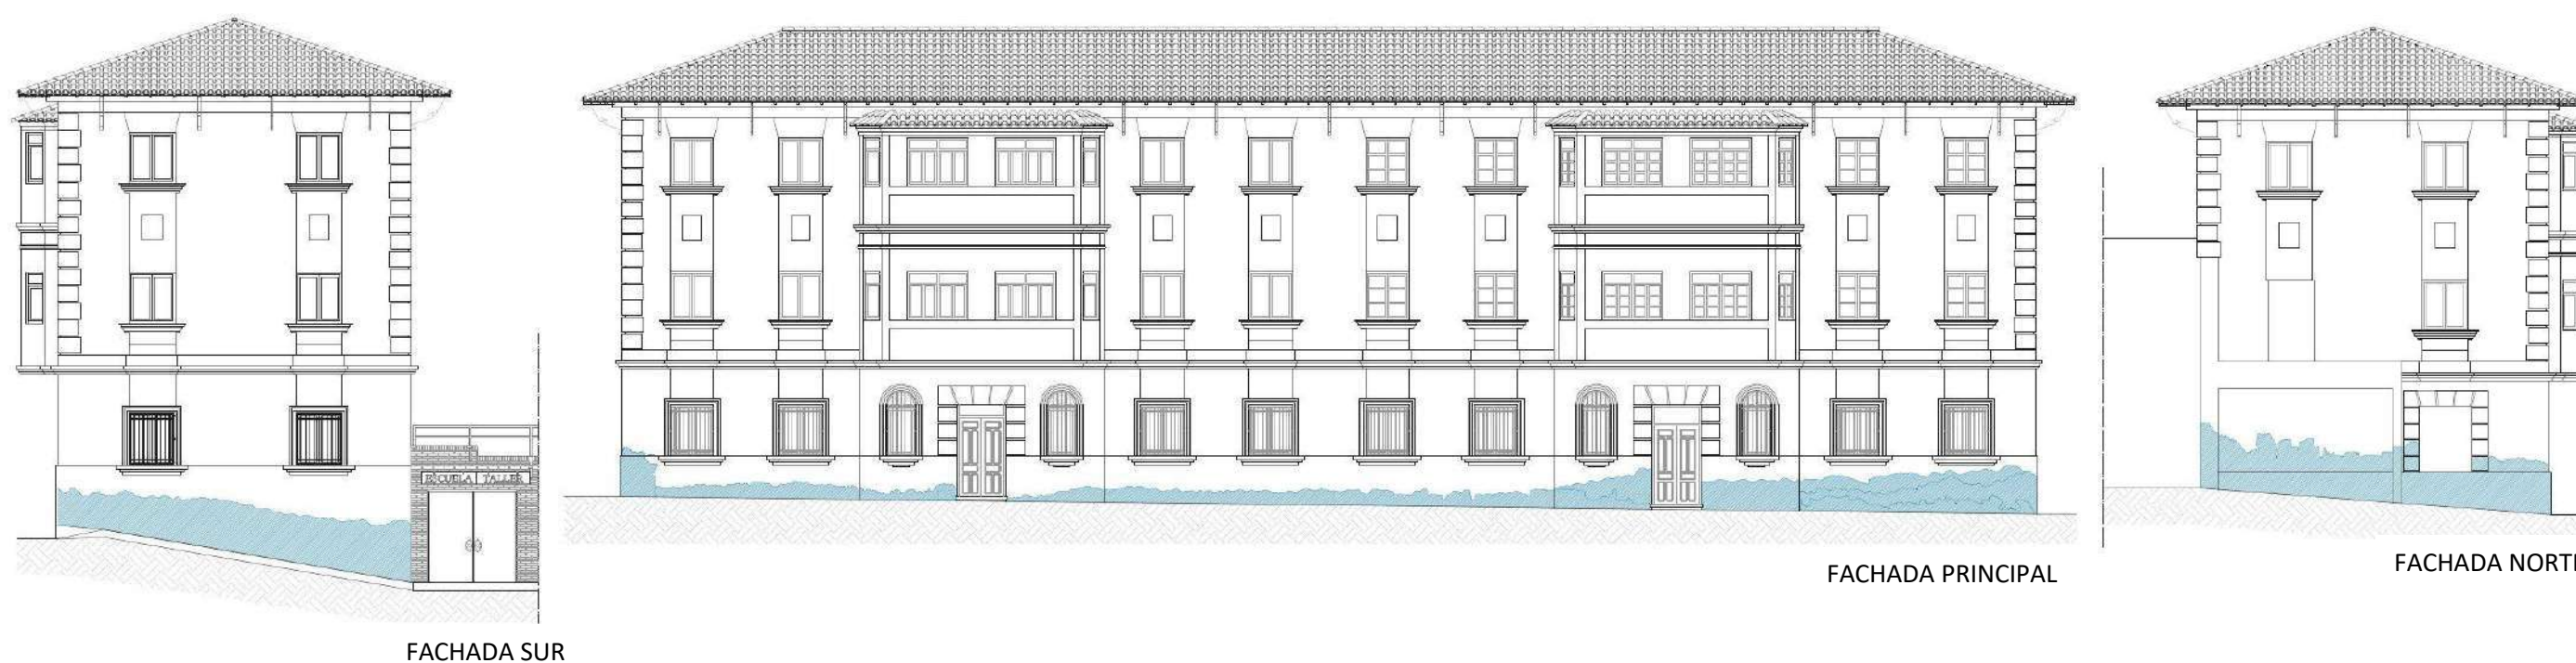
DESCRIPCIÓN: Podemos observar la aparición de humedades producidas por filtración y capilaridad del terreno hacia el muro perimetral del edificio. Esta acción ha ocasionado también la aparición de eflorescencias en la parte baja del zócalo y degradación y desprendimiento del mismo.

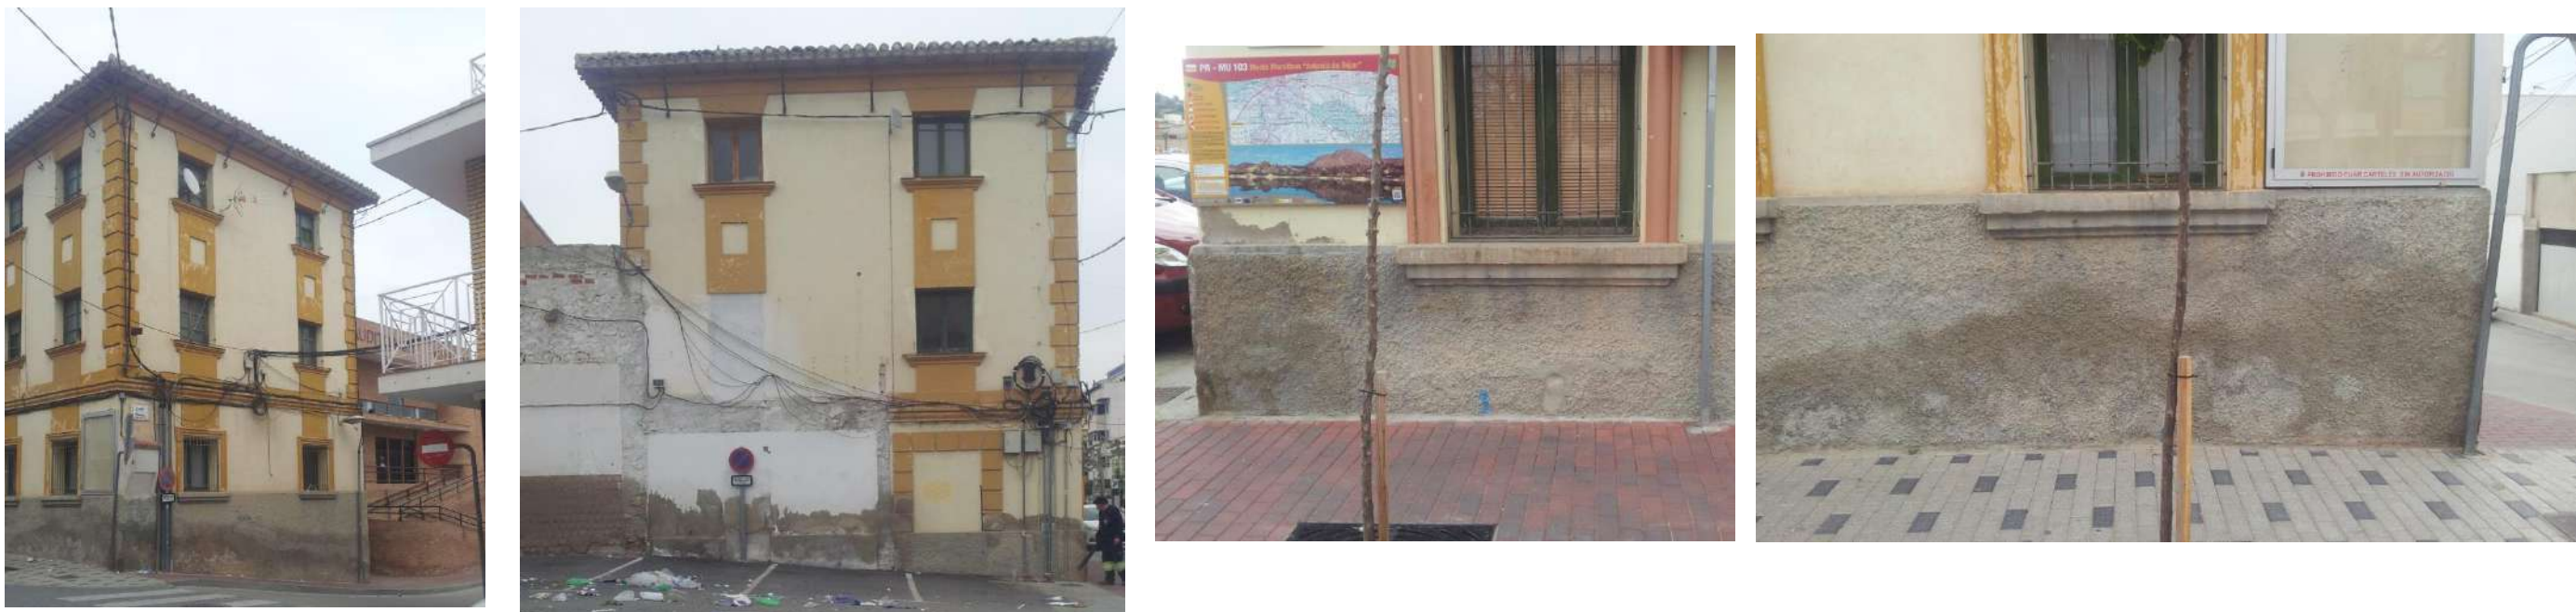
La principal causa viene dada por la humedad que contiene el terreno en esa zona del municipio, ya que, según la información aportada por los técnicos municipales, en esa zona existía una pequeña rambla que recogía las aguas de las calles del casco antiguo y el terreno está compuesto por material de relleno. Por lo que en esa zona hay humedad en el terreno. Dicha humedad ha penetrado por los poros del muro que se encuentra en contacto con el terreno.

Ya que se trata de un elemento estructural con una humedad de capilaridad, aplicaremos una solución de electroósmosis inalámbrica.

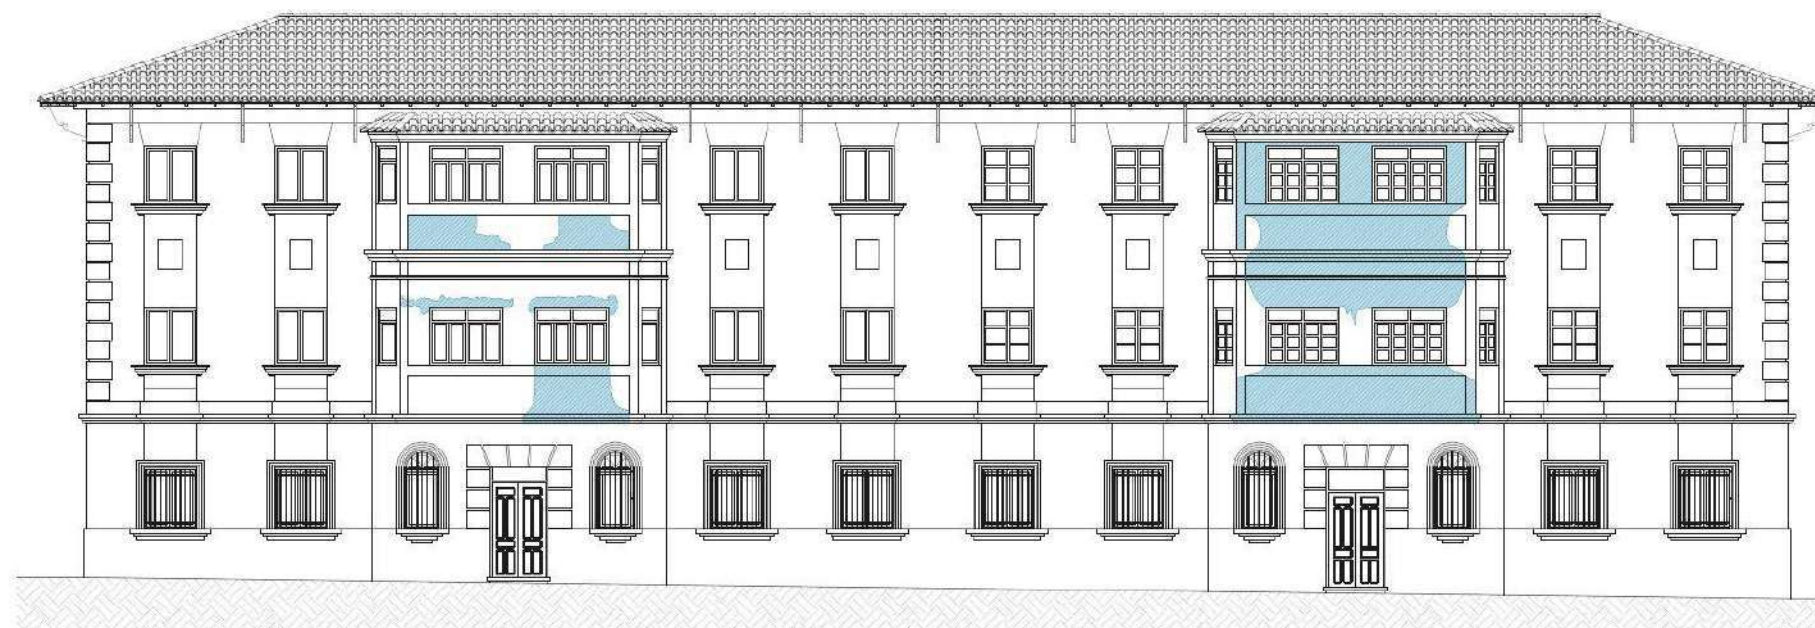
PATOLOGÍA: Humedades por penetración, con aparición de grietas y pequeñas fisuras y desprendimientos de revestimiento y pintura

DESCRIPCIÓN: Podemos observar la aparición de humedades producidas por penetración de agua de lluvia en la carpintería y cerramiento del mirador. Esta acción ha ocasionado también la aparición de grietas y fisuras en el cerramiento, desprendimientos de revestimiento en los dinteles y alfeices y también desprendimientos de pintura. El mirador más afectado es el de la derecha, ya que la carpintería de esta zona no ha sido reparada, y la carpintería del mirador izquierdo si fue reparada (información ocular).

- Colocación de andamio para poder acceder a las zonas afectadas.
- Retirada de toda la carpintería de madera.
- Retirada de la capa de acabado y retirada del enfoscado del cerramiento, para poder observar los daños en la parte principal del cerramiento.
- Reparación de grietas y fisuras, explicado en su ficha de intervención, Lesión N° 1.
- Reparación del revestimiento, explicado en su ficha de intervención, Lesión N° 7.
- Colocación de alfeizar, explicación en su ficha de intervención, Lesión N°8.
- Colocación de la carpintería, en este caso pondremos una carpintería de PVC, ya que no necesitan mantenimiento.
- Colocación de canalón en los aleros del mirador, ya que dichos aleros no tienen vuelo.
- Retirada de andamio.

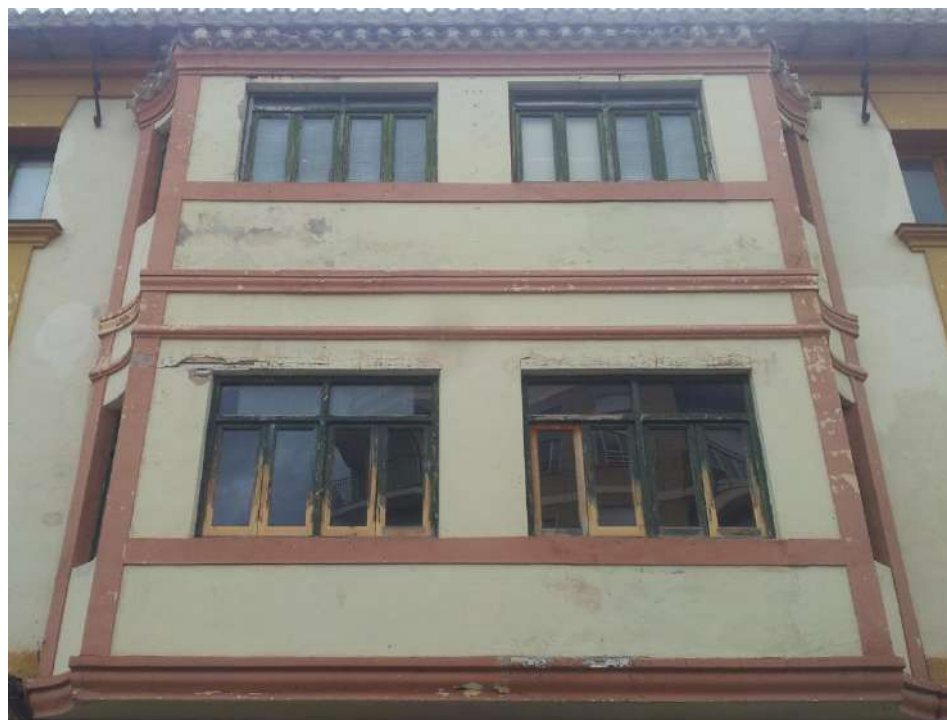
MIRADOR IZQUIERDO

La causa del mal estado de la carpintería podría venir provocada por la falta de vuelo del alero en la zona de los miradores, lo cual ocasiona que el agua en los días lluviosos tenga mayor contacto con el cerramiento en esta zona.

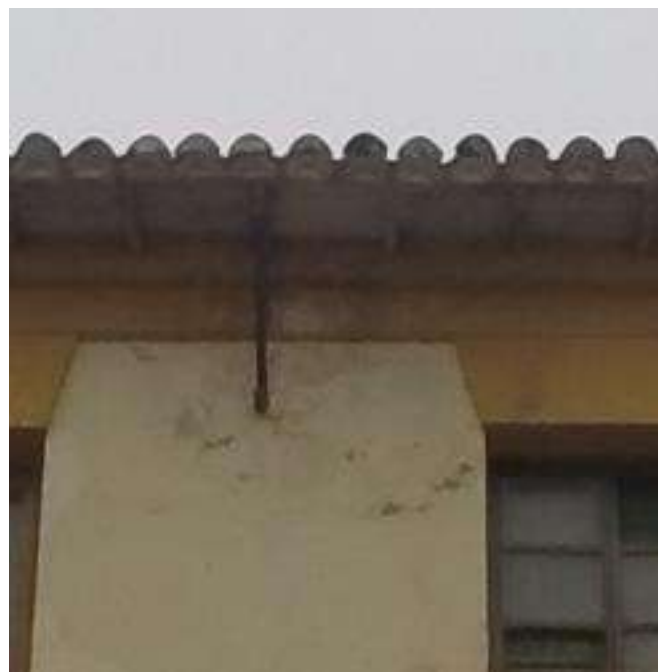
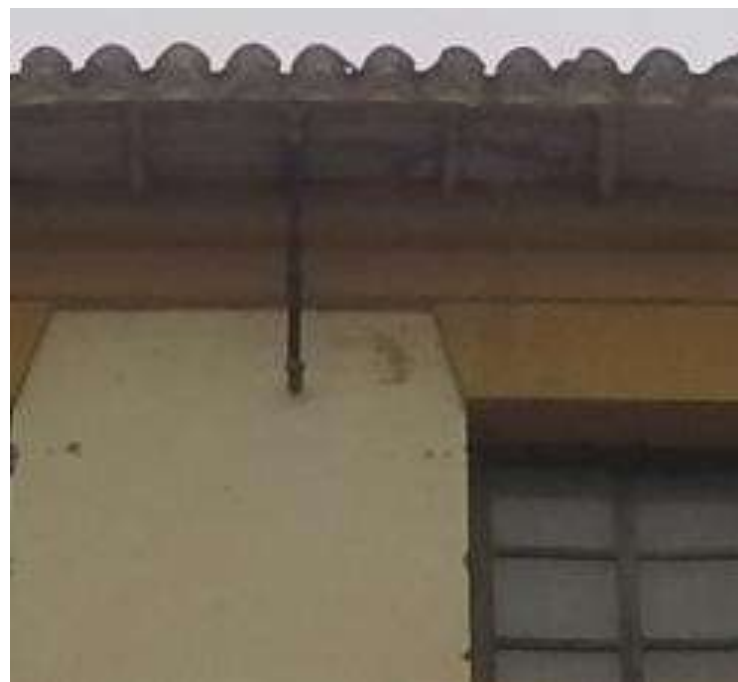
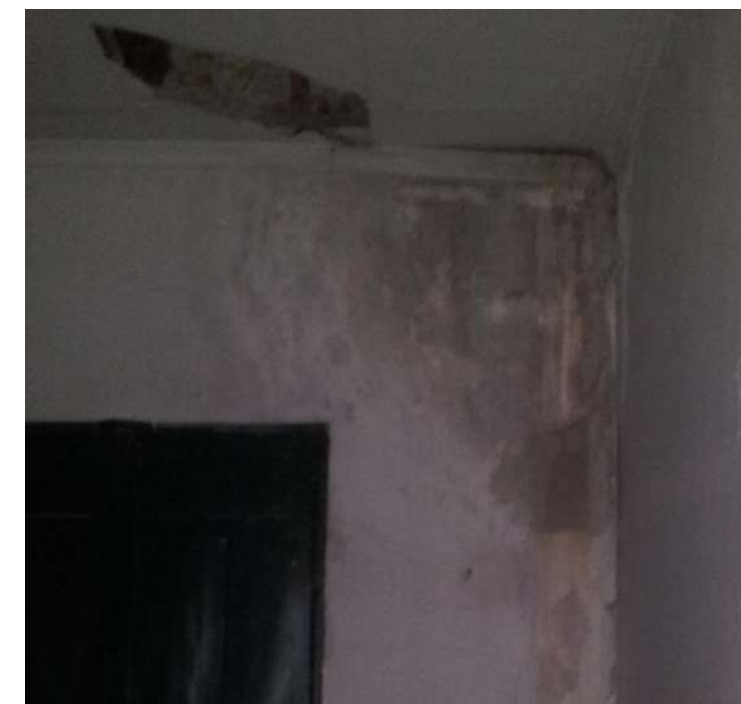
PATOLOGÍA: Humedades por filtración, con decoloración y desprendimientos de pintura

DESCRIPCIÓN: Podemos observar la aparición de humedades producidas por filtración de la cubierta al muro de cerramiento y tabiquería interior. Esta acción ha ocasionado también la aparición de decoloración y desprendimiento de pintura en el acabado de ambos elementos. La humedad se encuentra en ambas caras de los elementos, muro de cerramiento y tabique.

La principal causa viene dada por el mal estado en el que se encuentra la cubierta del edificio, dado que dicha cubierta se encuentra igual que cuando se ejecutó, y con el paso de los años las tejas se habrán movido o roto, produciendo filtraciones del agua ocasionando humedades en el sistema de pendiente y en elementos inferiores como es el caso.

En este caso el problema viene dado por el mal estado en el que se encuentra la cubierta, por lo que la intervención será la siguiente:

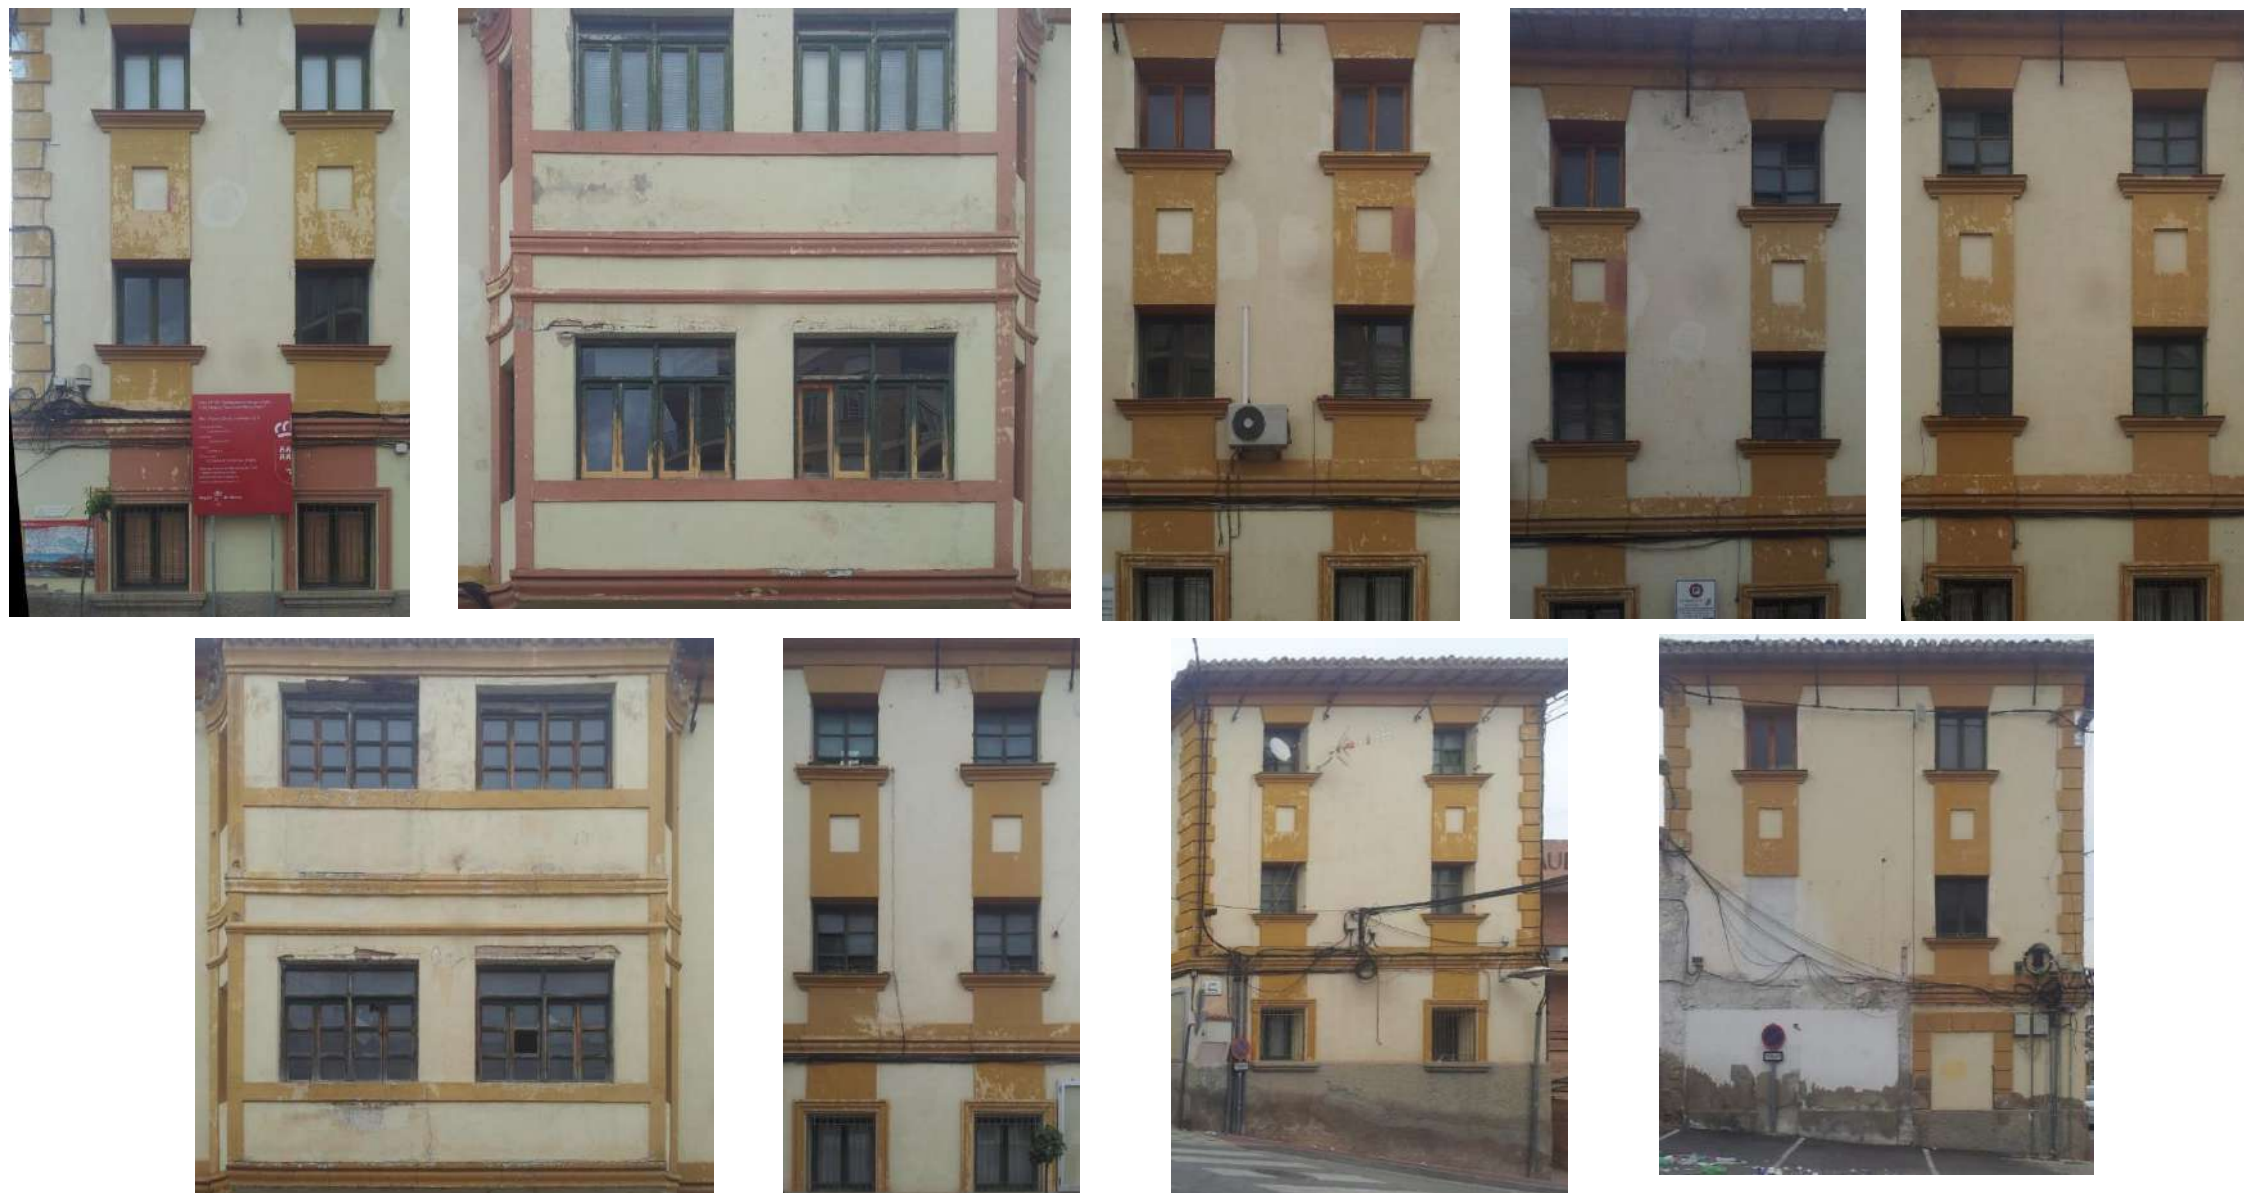
PATOLOGÍA: Desprendimiento de la capa de pintura aplicada en la fachada principal, norte y sur.

DESCRIPCIÓN: Podemos observar el desprendimiento de la capa de pintura en la totalidad de la fachada principal y en algunas zonas de las fachadas norte y sur. Además de desprendimiento tenemos decoloración de la misma capa en otras zonas.

La causa de la aparición de dicha patología podría ser la falta de mantenimiento de la capa de pintura, ya que esta capa al cabo de los años se va dañando por causa de los cambios de temperatura y humedad del ambiente que vienen dados por los cambios de ciclo ambiental.

- Colocación de andamio, para poder acceder a toda la fachada.
- Decapado de pintura en todas las zonas dañadas y de la totalidad de la fachada.
- Aplicación de masilla para obtener una superficie lisa en aquellas zonas que estén más dañadas.
- Aplicación de pintura plástica para exteriores, los colores serán de igual tonalidad que los anteriores, amarillo para los decorados y zonas de resalte y blanco crudo en el resto de la fachada.
- Retirada de andamio y limpieza de la zona.

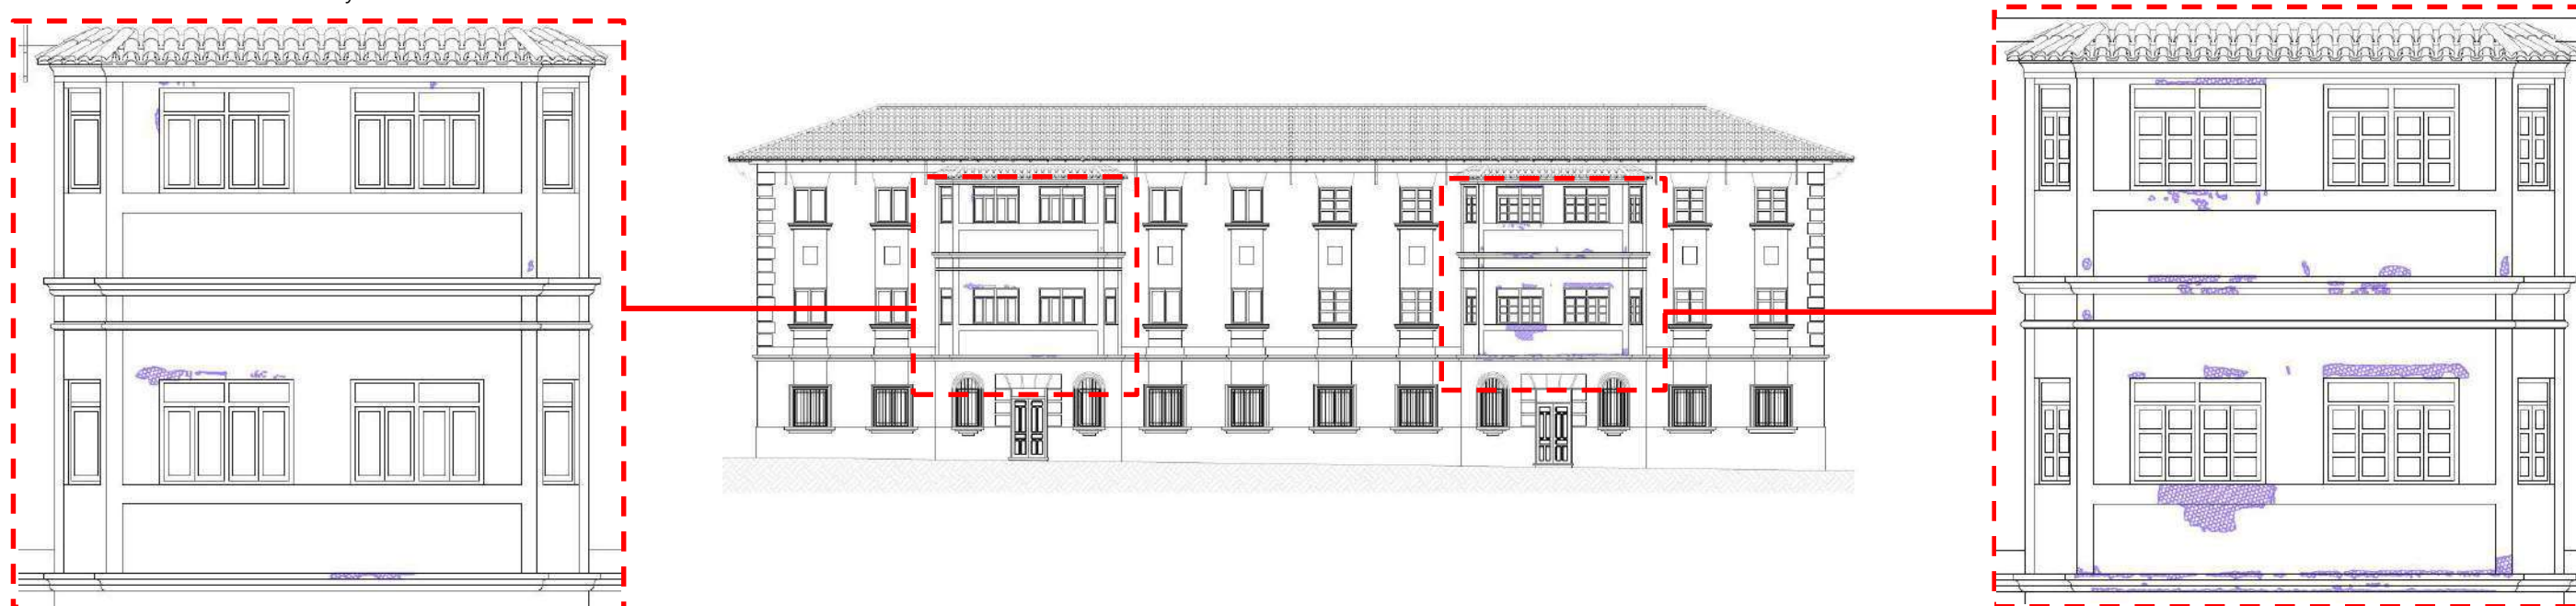
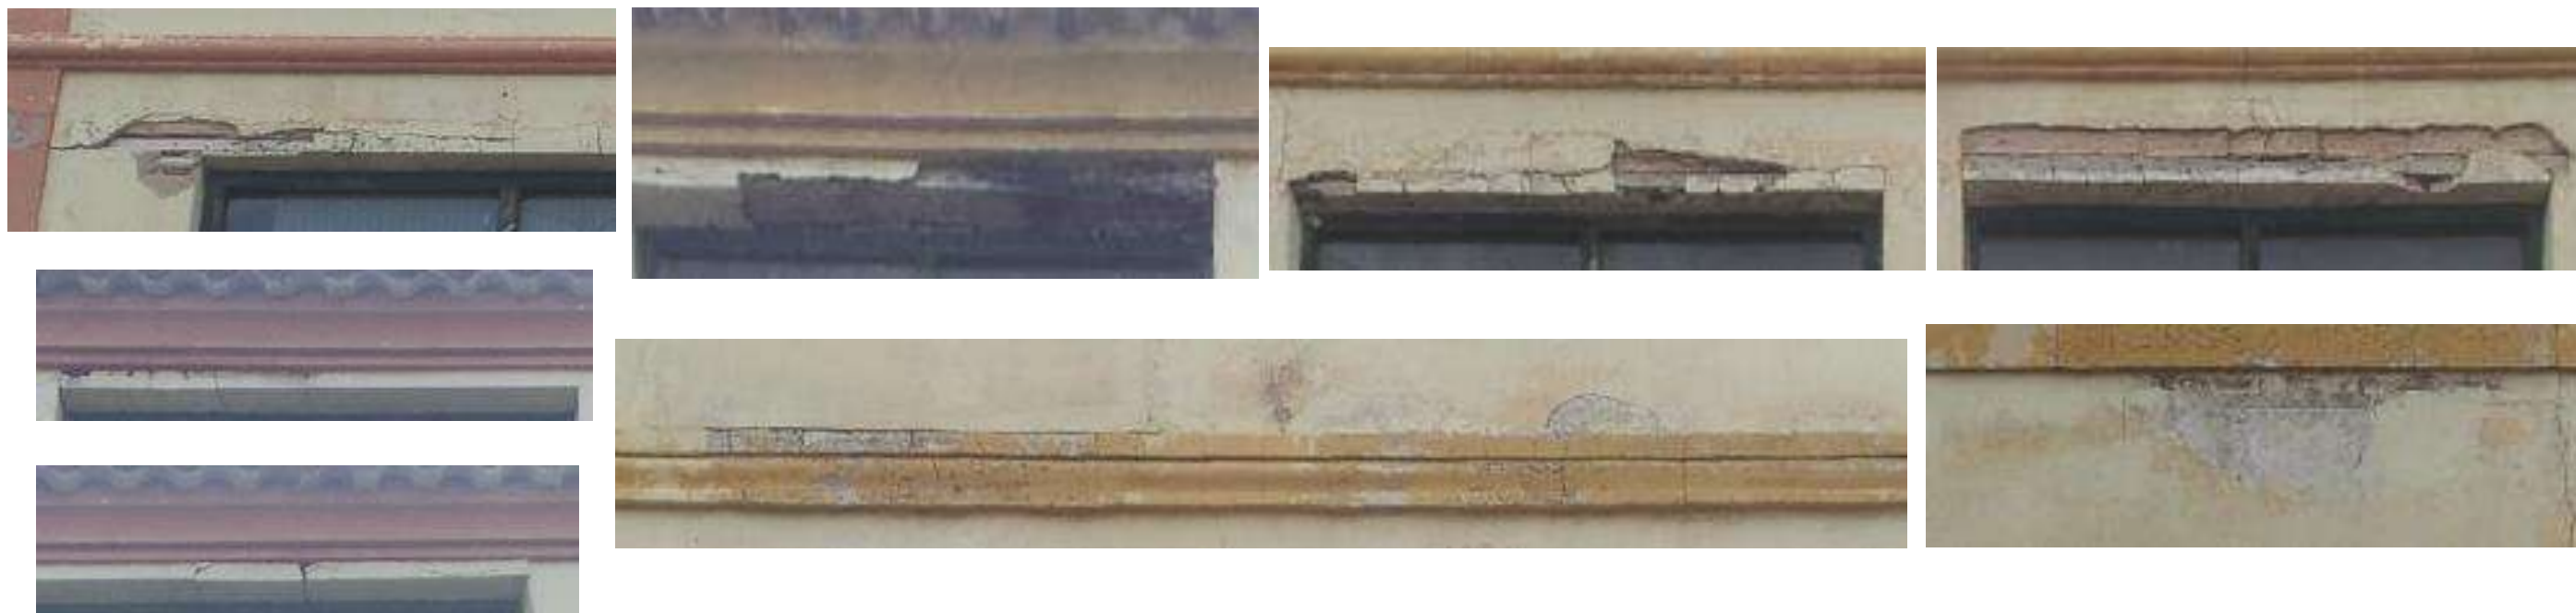
DESCRIPCIÓN: Podemos observar el desprendimiento de la capa de revestimiento en algunas zonas de los miradores que se encuentran en la fachada principal. Siendo más grave en el mirador derecho, donde se puede observar que también ha afectado a dinteles y alfeizar.

La causa de la aparición de dicha patología podría ser la aparición de humedad y grietas en dicha zona, la cual ha ocasionado el desprendimiento de la capa de revestimiento hasta el punto de descubrir la fábrica de ladrillos que componen el cerramiento.

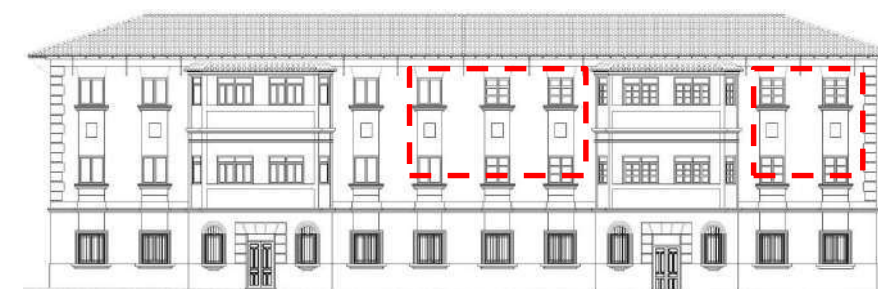
PATOLOGÍA: Desprendimiento de alfeizar en las ventanas de la fachada principal.

DESCRIPCIÓN: Podemos observar el desprendimiento de parte de alfeizar en algunas ventanas de la fachada principal.

la falta de mantenimiento del edificio, ya que con los años los materiales y en especial el mortero o material de sujeción se descomponen por causa de la humedad del ambiente, ya que absorben el agua que contiene el ambiente.

- Colocación de andamio para poder acceder a las zonas afectadas.
- Demolición de todos los alféizares cerámicos situados entre las jambas del hueco, con medios manuales, sin deteriorar los elementos constructivos contiguos.
- Retirada de escombros y limpieza.
- Colocación de vierteaguas cerámico de gres rústico natural en piezas de 30x15x4 cm, con goterón y empotrado en las jambas, cubriendo los alféizares, recibido con mortero de cemento industrial, con aditivo hidrófugo, M-10, creando una pendiente suficiente para evacuar el agua y rejuntado entre piezas y de las uniones con los muros con mortero de juntas cementoso con absorción de agua reducida, CG2, para juntas entre 3 y 15 mm.
- Retirada de andamio y limpieza de la zona de escombros o restos de material empleado.

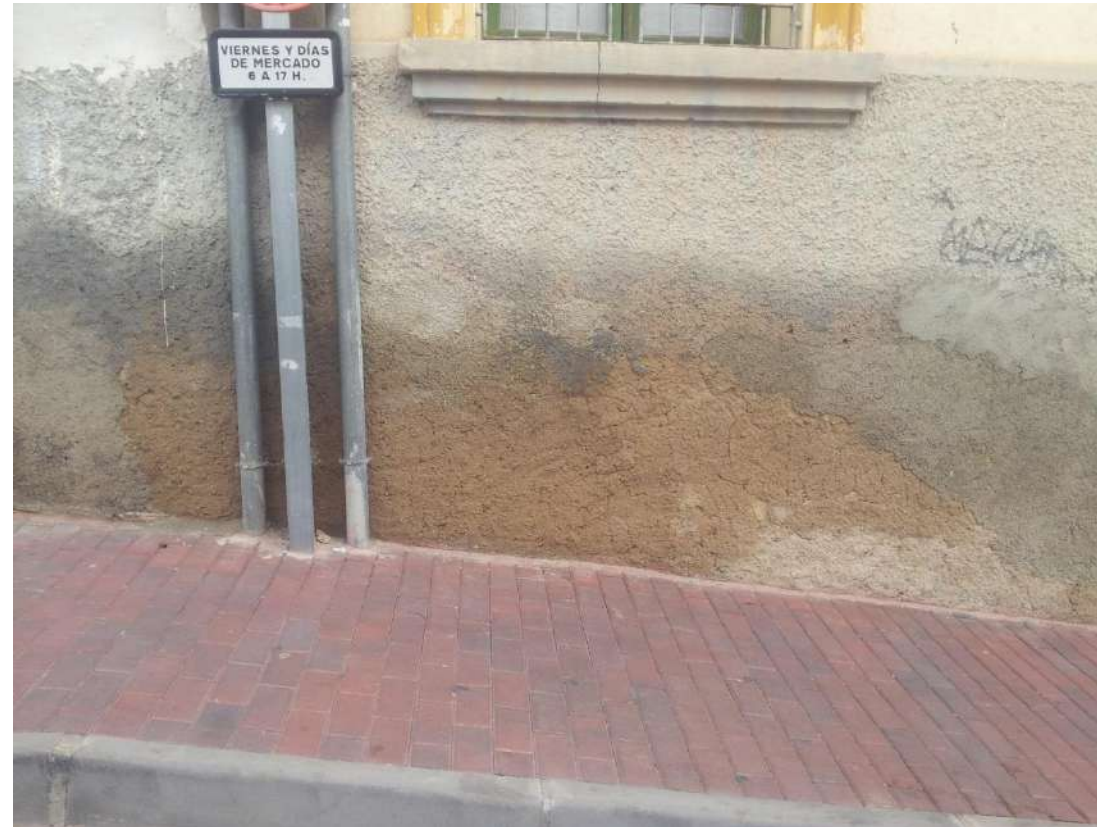
PATOLOGÍA: Desprendimiento de zócalo en la fachada sur.

DESCRIPCIÓN: Podemos observar el desprendimiento de la capa de monocapa del zócalo en la fachada sur del edificio. El desprendimiento puede venir ocasionado por causa de las humedades que contiene el muro en dicha fachada.

La principal causa viene dada por la humedad que contiene el muro proveniente del terreno, esto está haciendo que el mortero que compone el zócalo se desintegre, dando lugar al desprendimiento del mismo.
