# EDIFICIO PROPIEDAD MUNICIPAL EN CALASPARRA (MURCIA)

LEVANTAMIENTO, PROPUESTA DE INTERVENCIÓN Y PROPUESTA  
DE CAMBIO DE USO A HOTEL RURAL

TRABAJO FIN DE GRADO

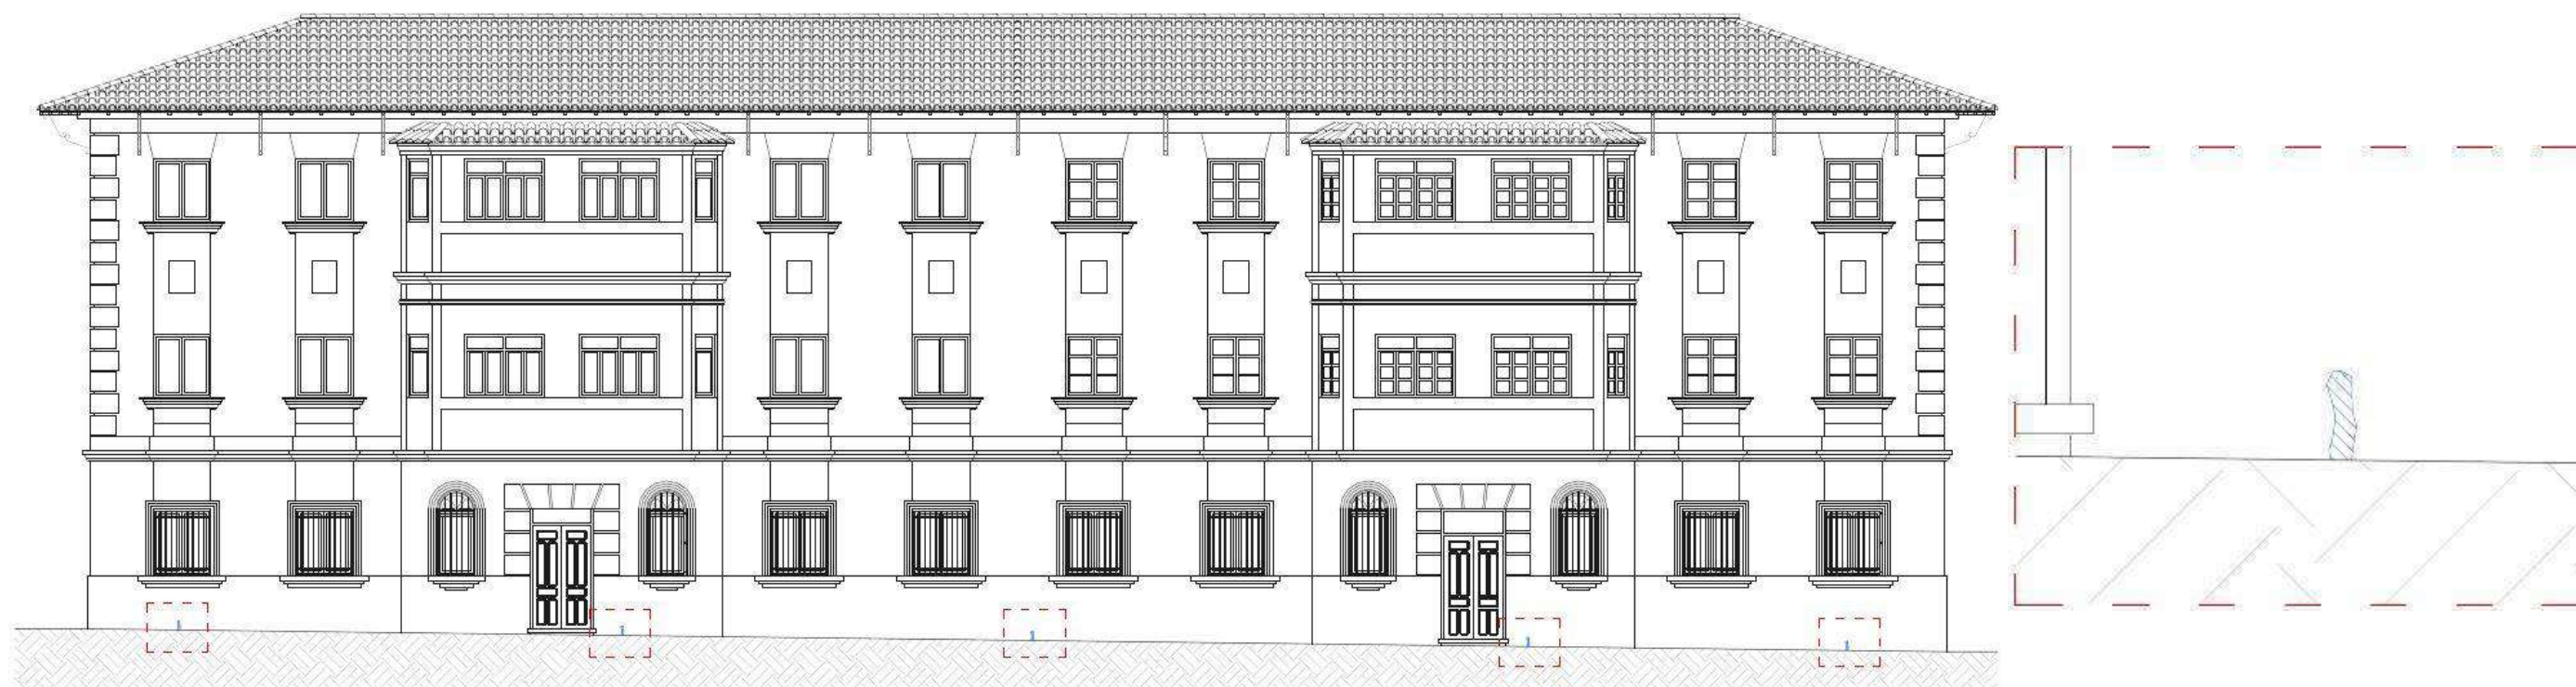
PATOLOGÍA: Pintadas en el revestimiento del zócalo de la fachada.

DESCRIPCIÓN: Podemos observar algunas pintadas producidas con pintura de espráis azul situadas en la parte inferior de la fachada, provocando un mal impacto estético hacia la fachada principal.

La principal causa que ha provocado este acto viene dada por la situación del edificio, ya que se encuentra en una de las calles donde se realiza el mercadillo semanal y también la colocación de los puestos de la feria local, los cuales van delimitados por marcas realizadas por personal autorizado.

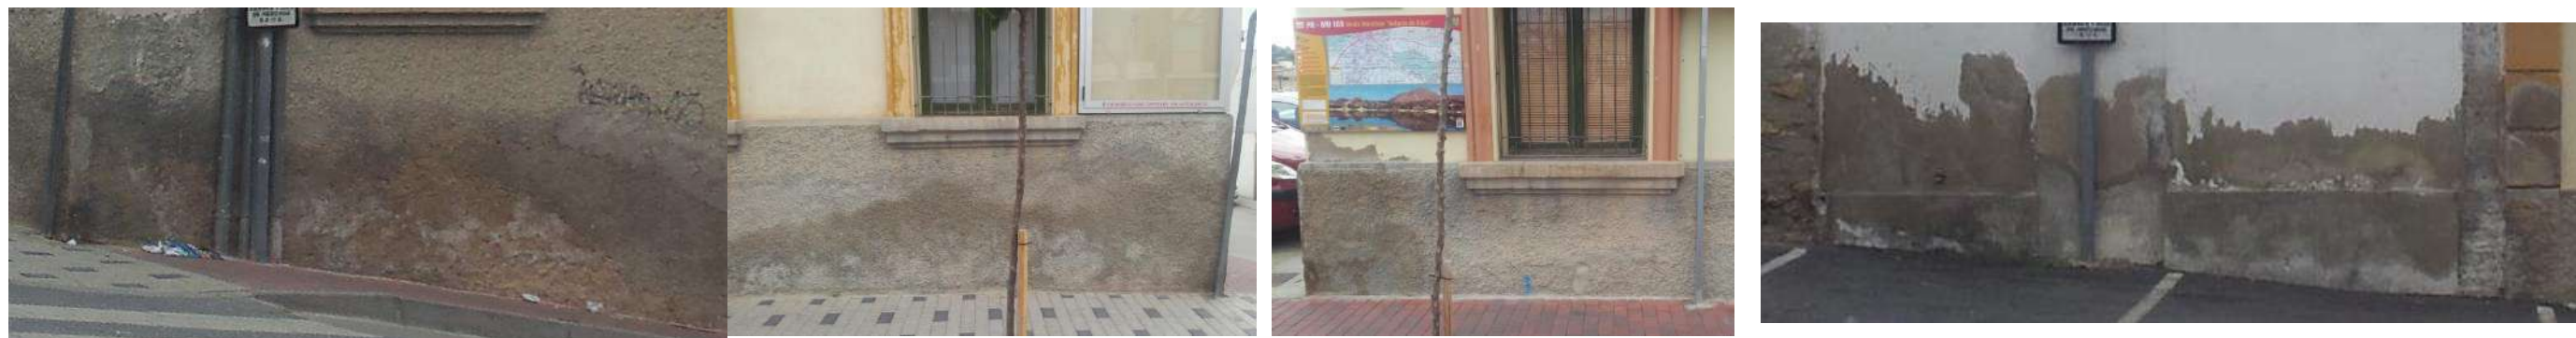
La causa que ha provocado la aparición de las eflorescencias ha sido la humedad y las sales que contienen los materiales que componen el muro perimetral y el zócalo.

- Limpieza de zócalo mediante un cepillado para la eliminación de cualquier partícula de polvo.
- Eliminación de las manchas de sales mediante un limpiador de salitres y tratamiento preventivo de salitres y eflorescencias, "REVENTÓN ANTISALITRES". La recomendación de uso del fabricante es la siguiente: El producto se aplicará mediante brocha o rodillo, en superficies poco absorbentes, aplicar el producto diluido al 50% con agua. (Esta solución sería para dejar el zócalo con su acaba natural).
- Limpieza y retirada de materiales sobrantes y herramientas

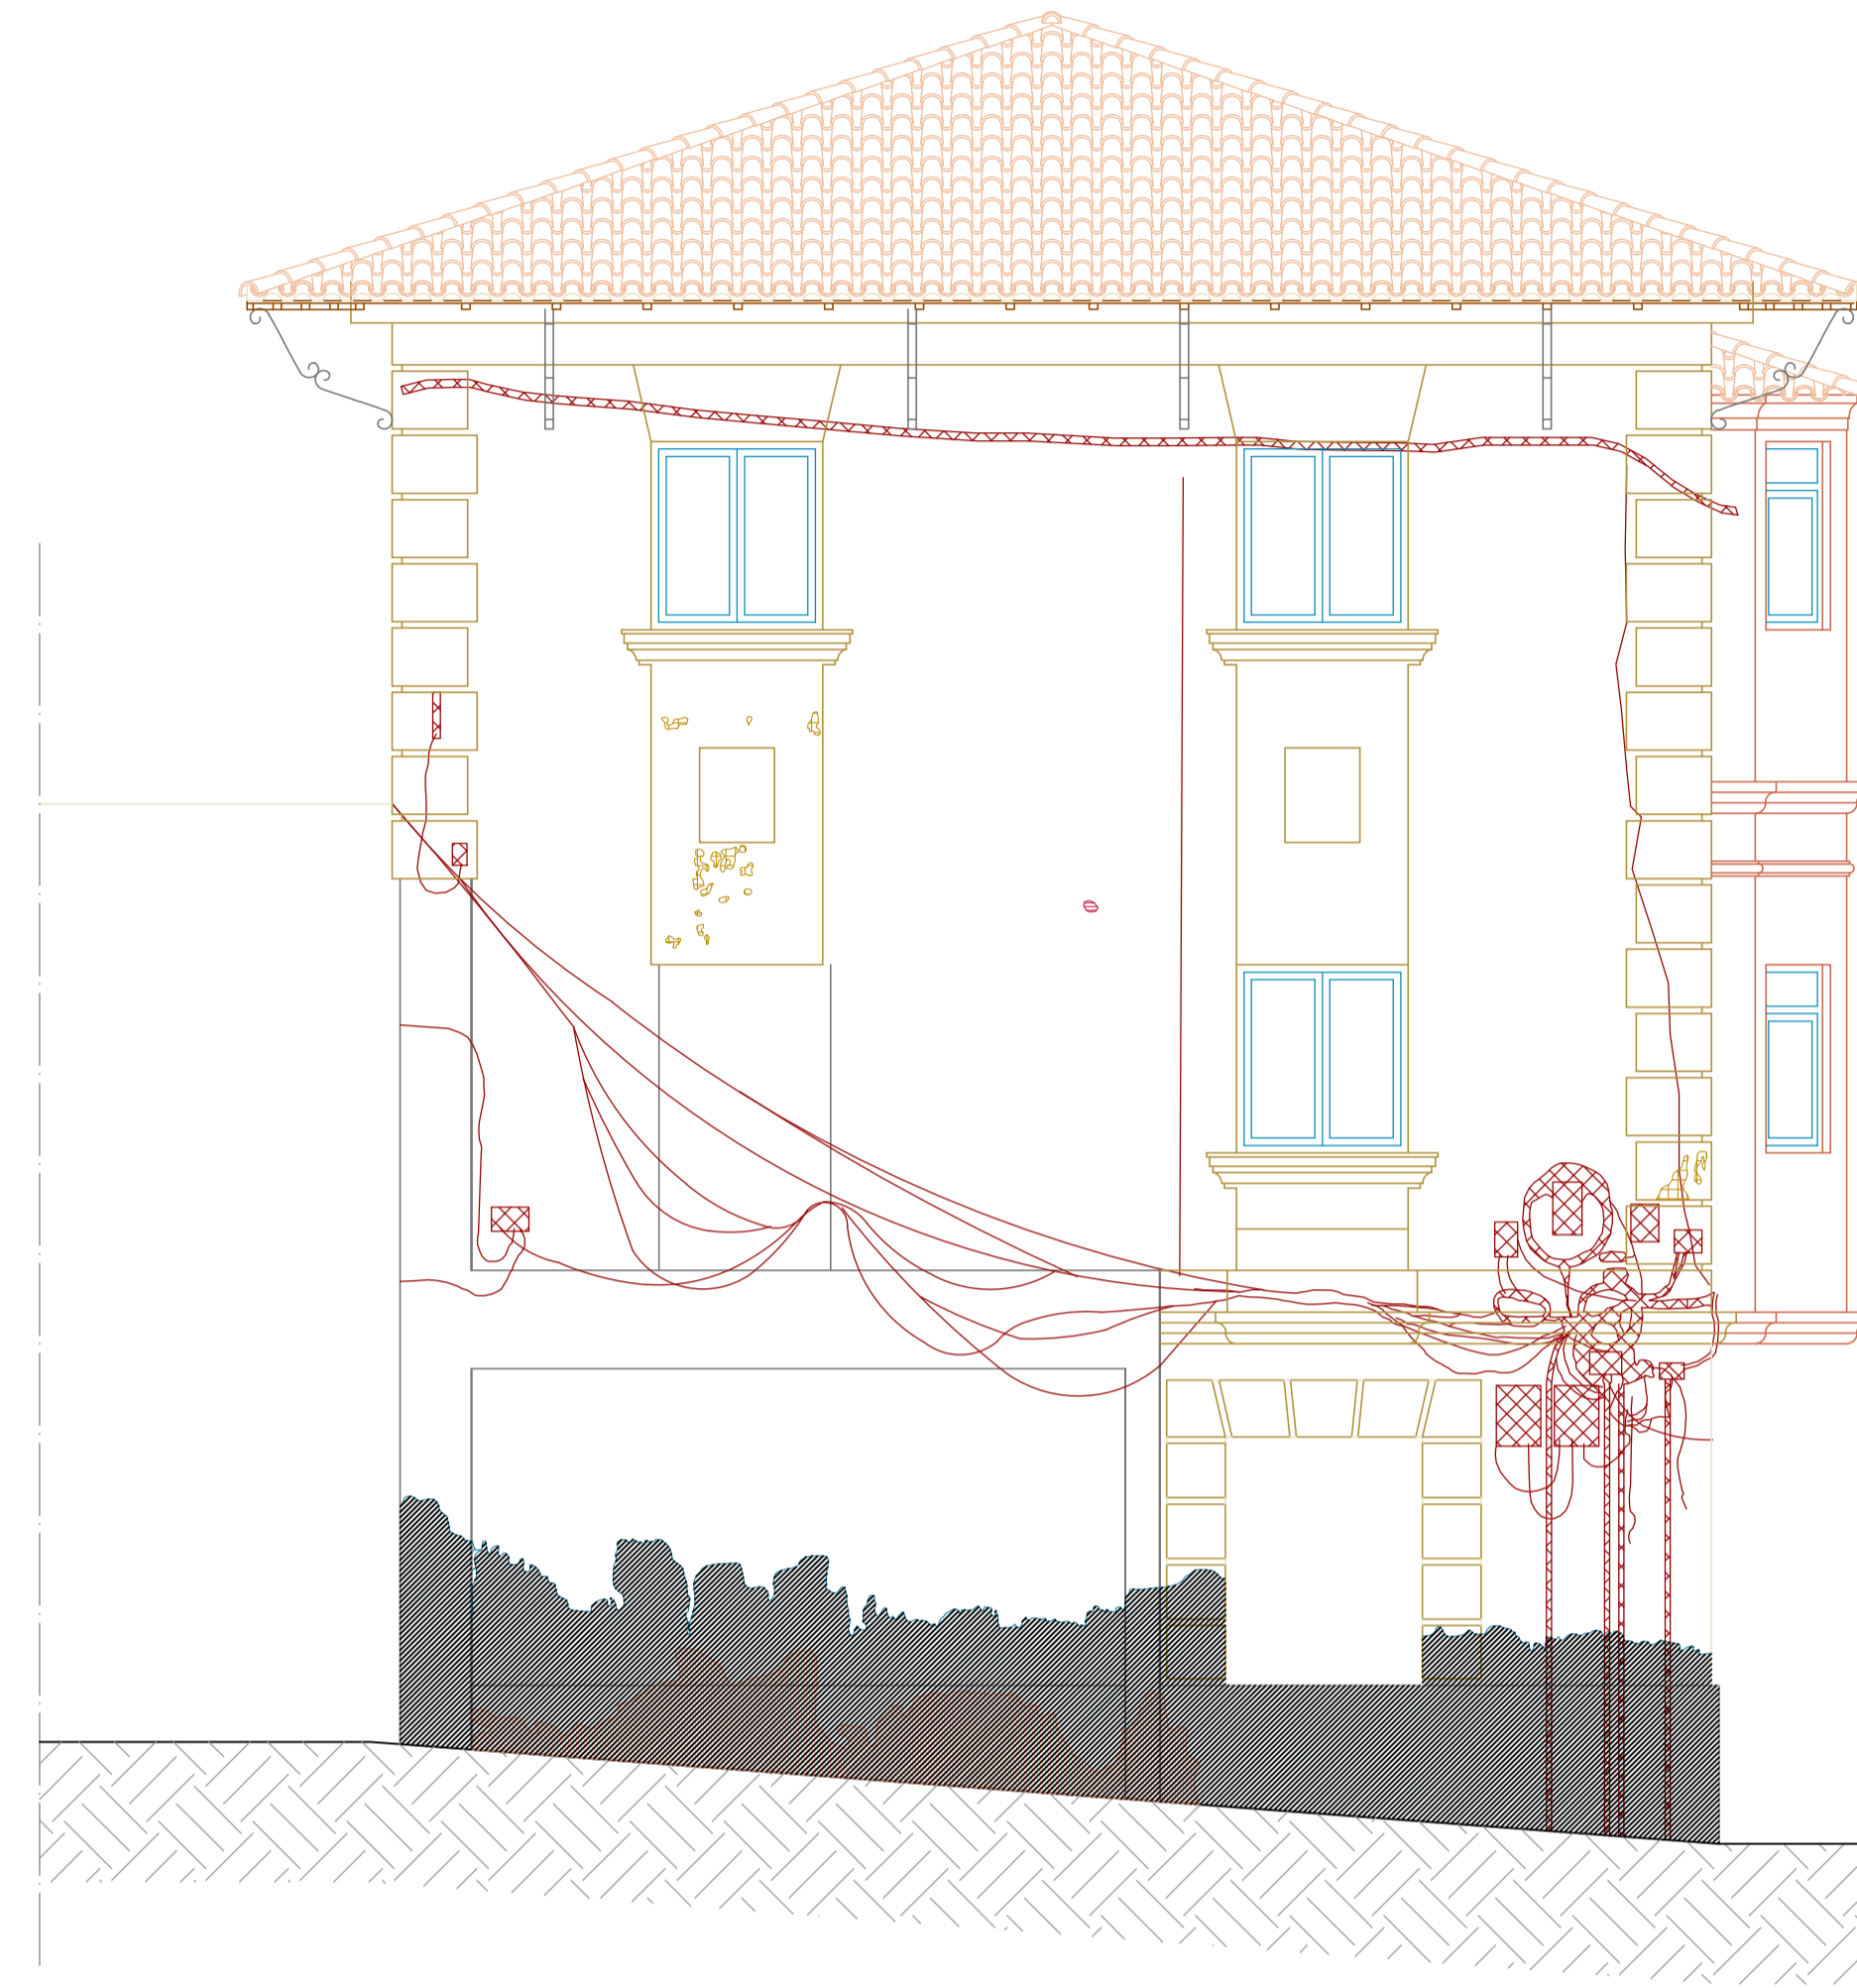
-   Grietas y Fisuras
-   Elementos impropios
-   Humedad en zócalo
-   Humedad por filtración de mal estado de carpintería
-   Humedad por filtración de mal estado de cubierta
-   Desprendimiento pintura
-   Desprendimientos de revestimiento
-   Desprendimiento de alfeizar
-   Desprendimiento de zócalo
-   Graffitis
-   Rotura
-   Intervenciones
-   Eflorescencias
