Trabajo Fin de Máster

PLAN DE RESTAURACIÓN DEL RÍO SERPIS Y SUS RIBERAS, TRAMO COMPRENDIDO ENTRE LOS AZUDES “L’INFERN” Y “EN CARRÒS”. TT.MM. LORCHA (ALICANTE) Y VILLALONGA (VALENCIA)

máster en ingeniería
hidráulica y medio ambiente
mihma

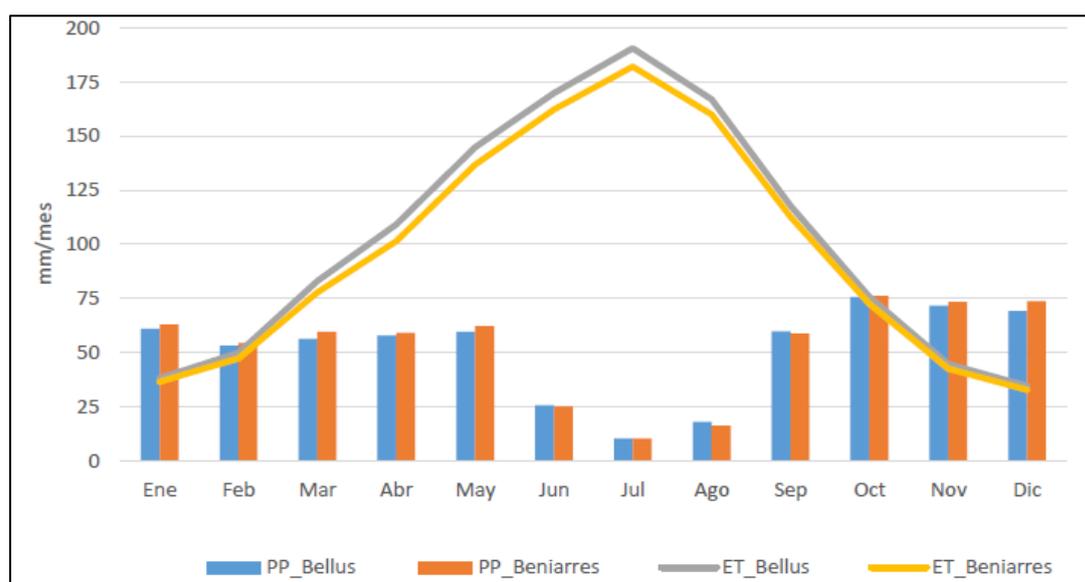
Gráfica 1. De precipitaciones y evapotranspiración media mensual de la serie SPAIN02V4, en las cuencas de los embalses Bellús y Beniarrés, periodo 1971-2007. Fuente: (Rios, 2017)

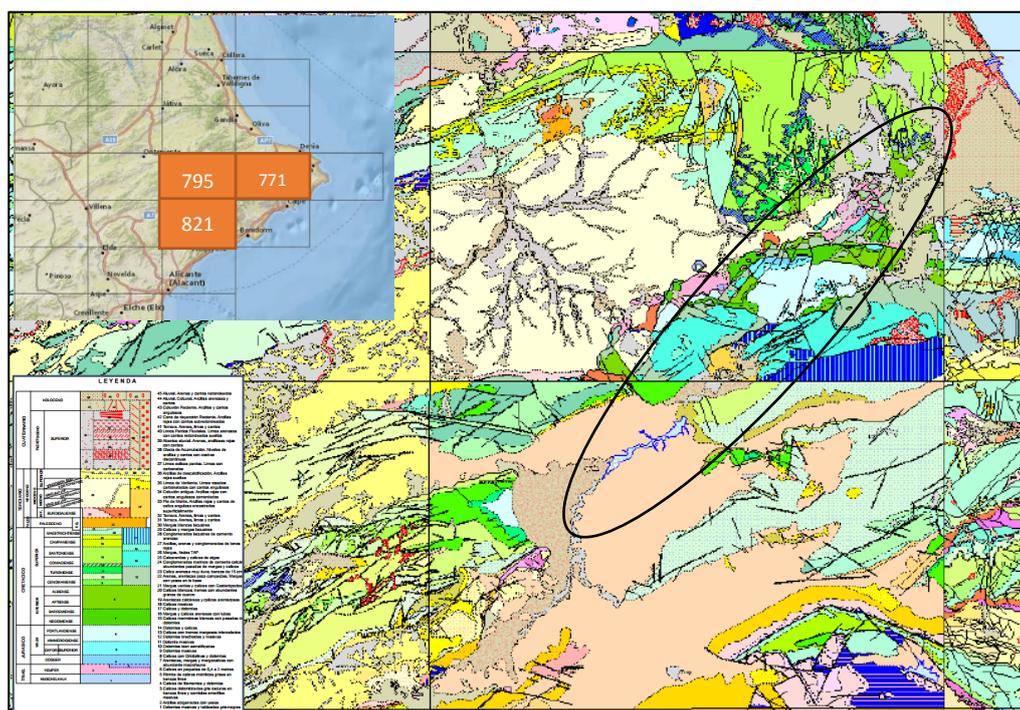
El Mapa 4 muestra las formaciones geológicas del tramo de estudio, tomado del Mapa Geológico Nacional (MAGNA) de las hojas número 821 (29-32) Alcoy (IGME 1973), 795 (29-31) Játiva (IGME 1979) y 771 La Devesa (30-30) a escala 1:50.000. Este mapa se realizó entre los años 1972 y 2003 por el Instituto Geológico y Minero de España y representa la naturaleza de los materiales (rocas y sedimentos) que aparecen en la superficie terrestre, su distribución espacial y las relaciones geométricas entre las diferentes unidades cartográficas.

Mapa 4. Geológico del tramo de estudio del tramo de estudio. Fuente:

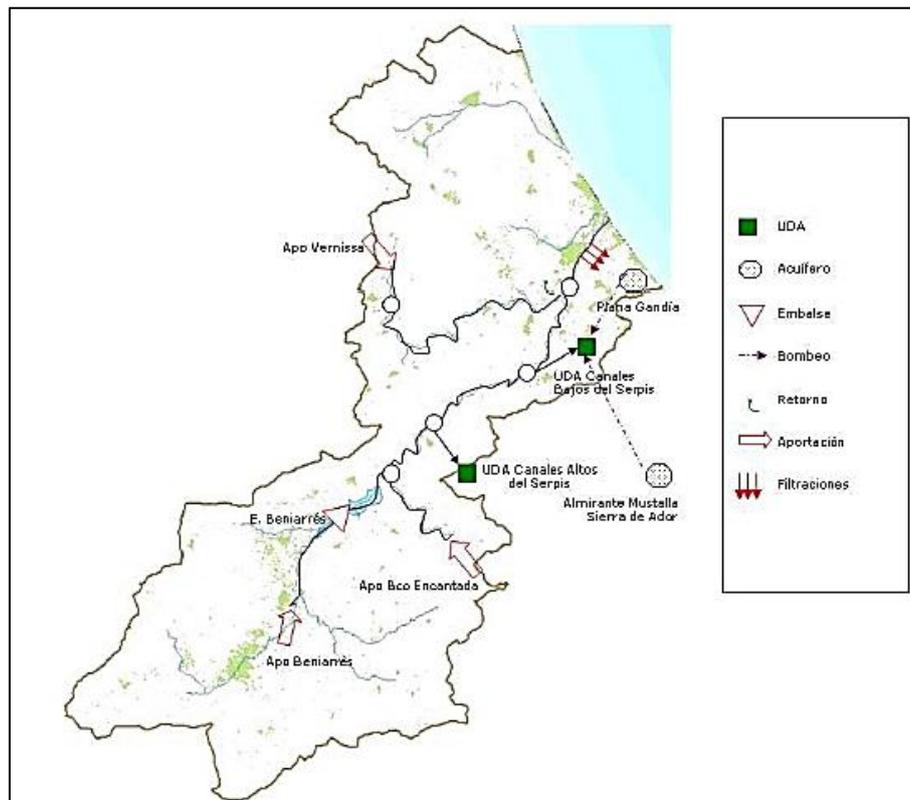
El riego se realiza mediante la derivación de caudal usando los azudes de Canals Alts y de En Carròs que satisfacen las Unidades de Demanda Agraria (UDA) de Canals Alts y bajos del Serpis como se puede ver en el Mapa

Mapa 7. Ubicación de las UDA en el tramo de estudio.
 Fuente: (CHJ, 2014)

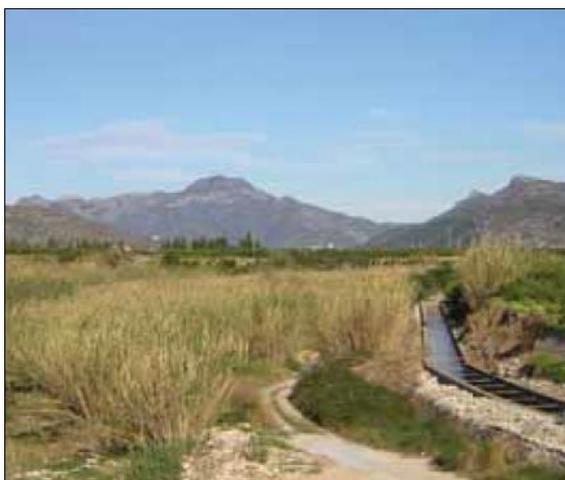
El azud de En Carròs constituye el punto final del tramo de estudio, construido en 1846, y deriva el caudal por la margen derecha a través de una única acequia denominada Acequia Real.

Fotografía 3. Acequia real.
Fuente: (Antequera, s.f)

En la Acequia Real existe un partidor, de su cajero izquierdo arranca la acequia de En Carròs, que riega una superficie de 312.11 Ha. También se utiliza para dar agua a la acequia de Vernisa a la que le corresponde regar 3.5 días a la semana.

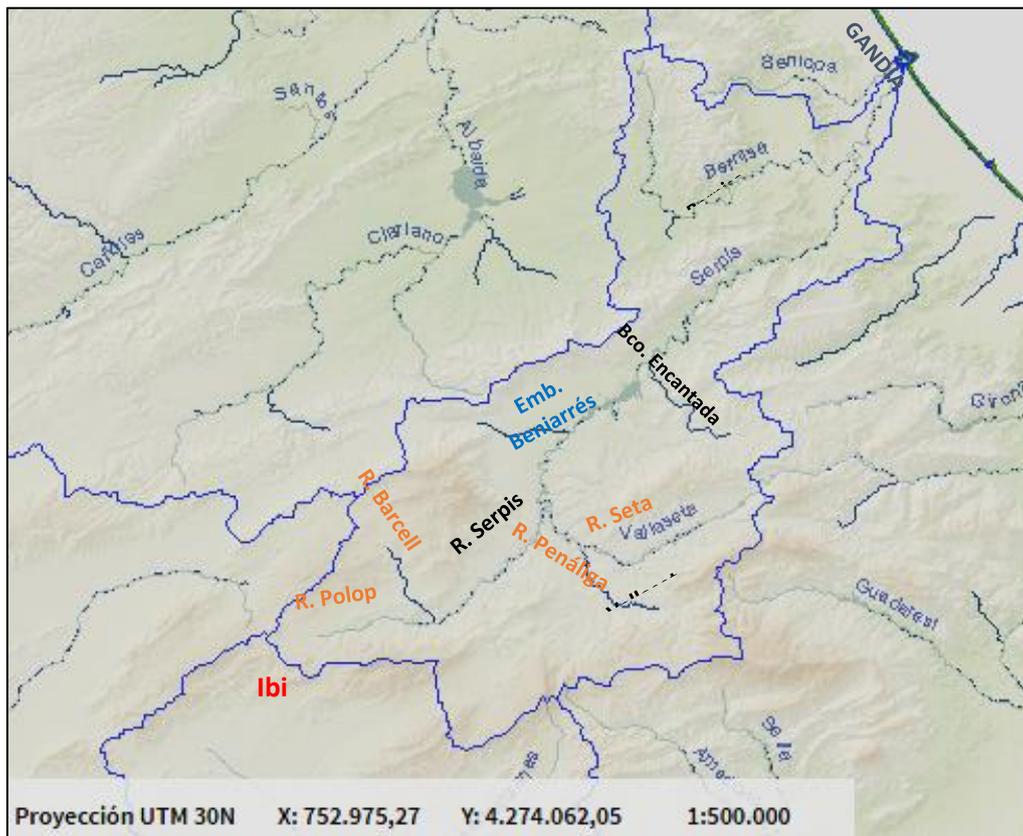
Mapa 8. Red hidrogrfica del río Serpis y sus afluentes.
Fuente: PATRICOVA

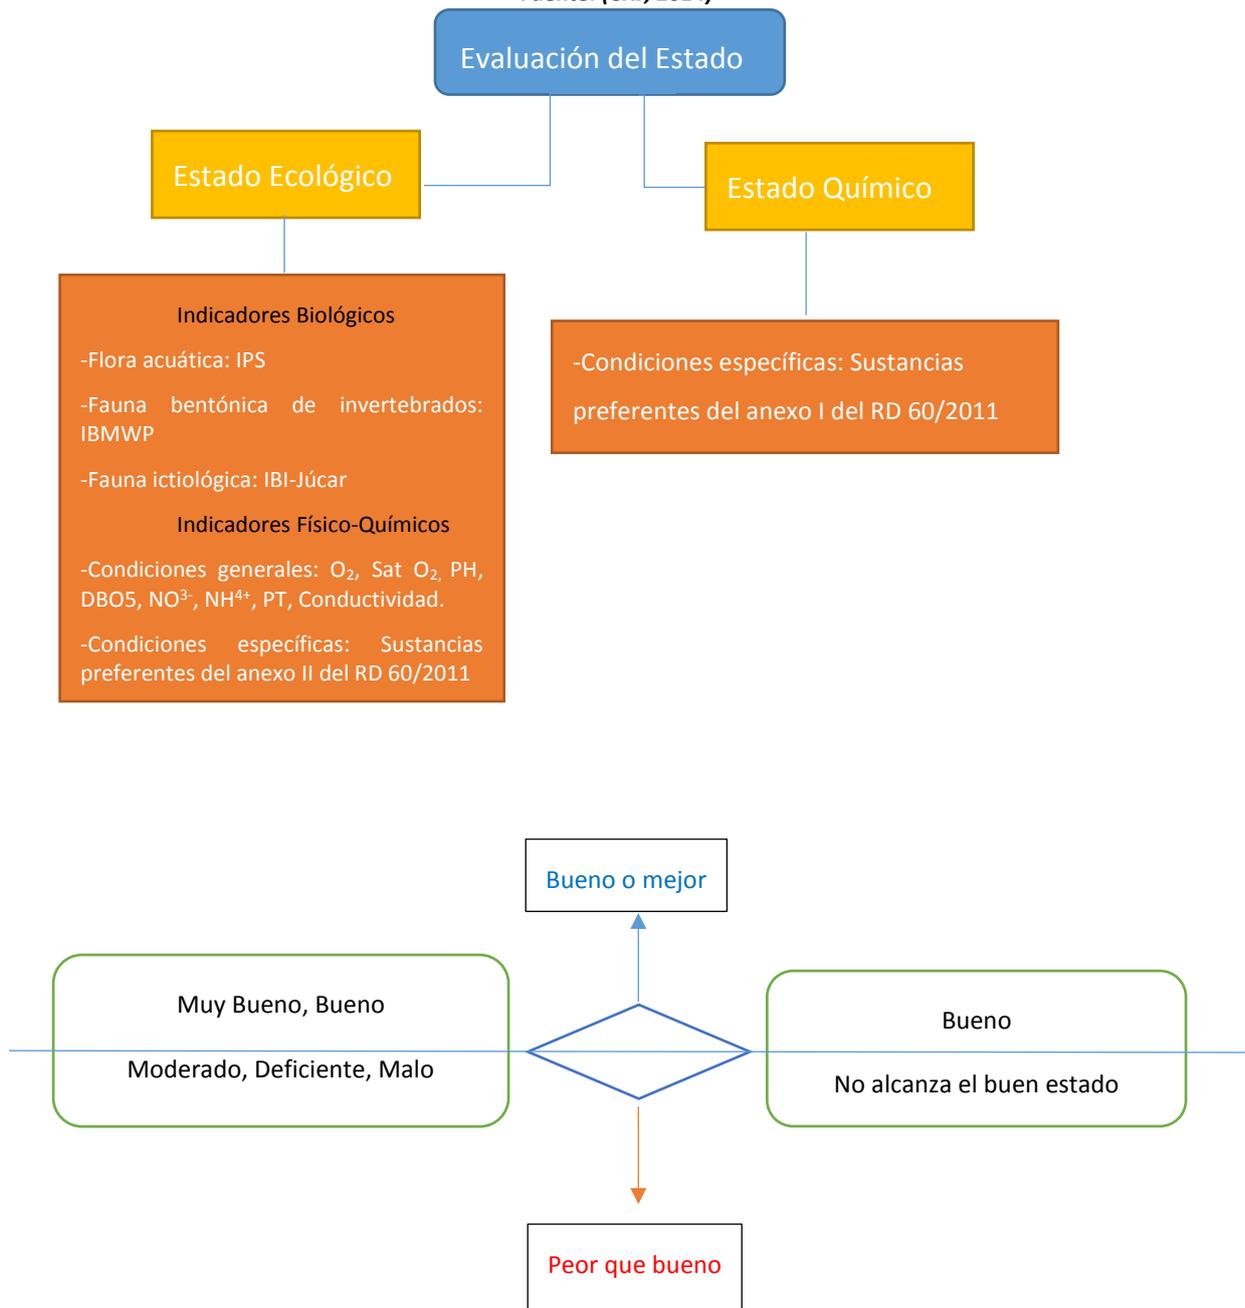
Figura 1. Esquema de evaluación del estado del tramo de estudio
Fuente: (CHI, 2014)

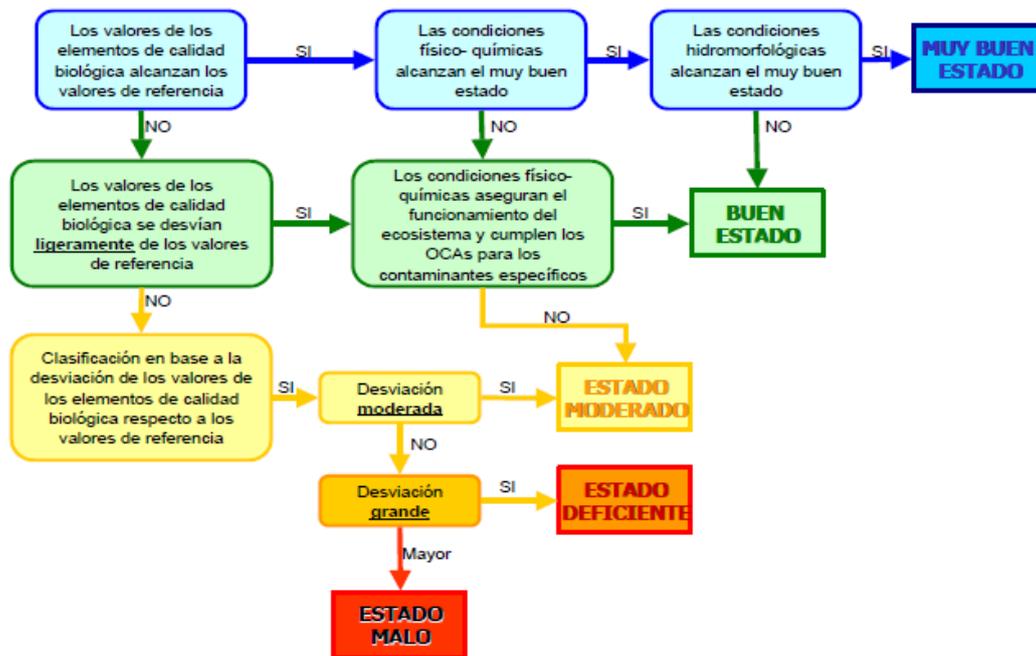
Según la Directiva Marco del Agua (DMA), el estado ecológico del río está determinado por la combinación de los indicadores biológicos, físico-químicos e hidromorfológicos, para los que se definen cinco Estados Ecológicos: *Muy bueno*, *Bueno*, *Moderado*, *Deficiente* o *Malo*, como se puede observar en la Figura 2.

Figura 2. Metodología que describe la IPH para la clasificación del estado ecológico en las masas de agua. Fuente: CHJ anejo 12

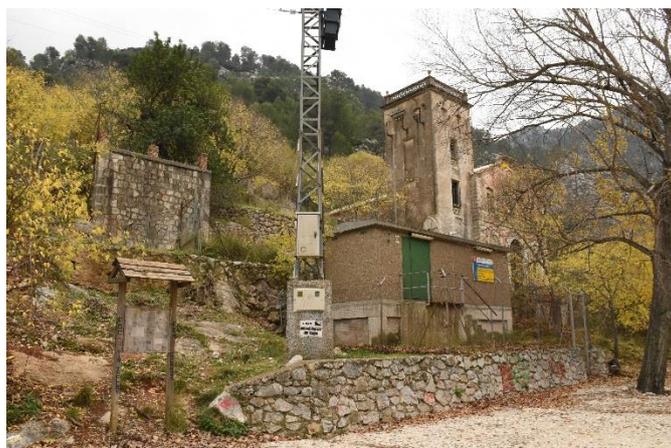
Fotografía 6. Estación de Aforo de Villalonga. Tomada 3-12-2012

Para caracterizar el régimen de caudales se han utilizado los datos estadísticos de las estaciones de aforo de Beniarrés-8007 y de Villalonga-8071.

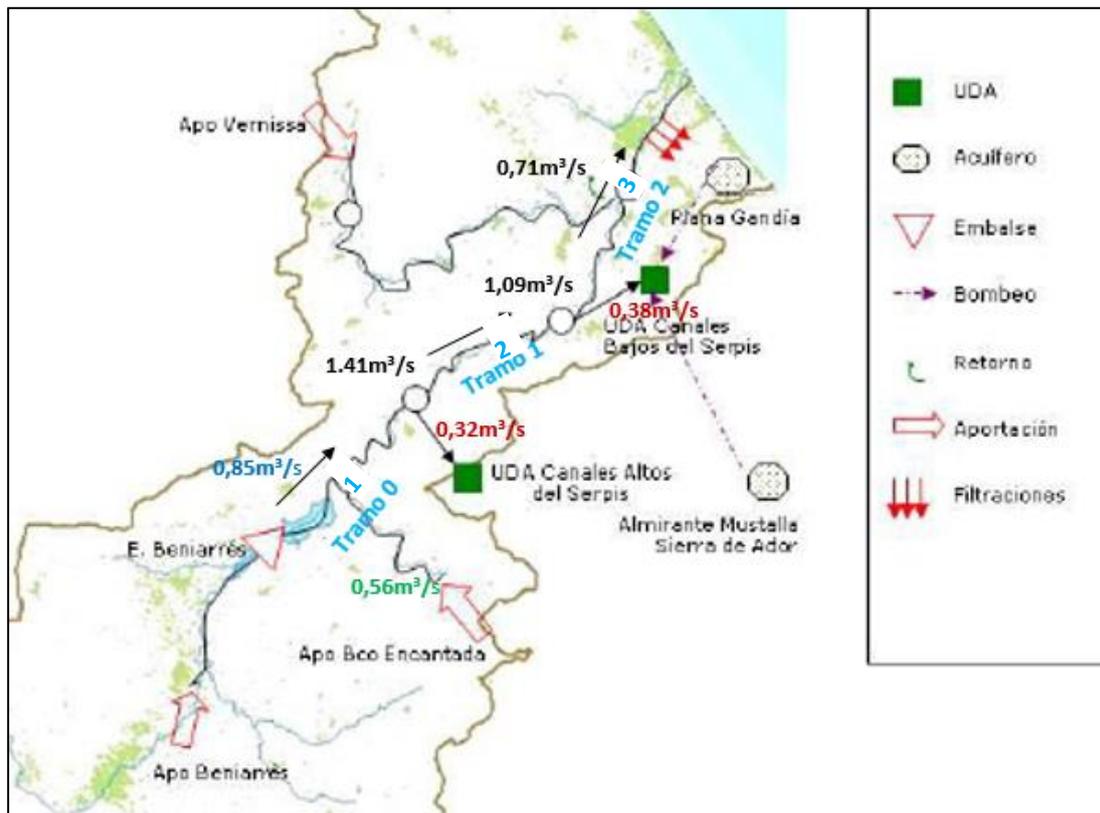
Para poder determinar si el régimen de caudales es el adecuado se ha realizado un balance hídrico desde embalse Beniarrés hasta el azud de “En Carròs”, dividiéndolo en tres subtramos (tramo 1, tramo 2 y tramo 3), contando las aportaciones y extracciones en cada uno de ellos como se puede apreciar en la Figura 3.

Figura 3: Caudales medios anuales en cada subtramo.
 Elaboración propia basada en datos CEDEX 1998-2012

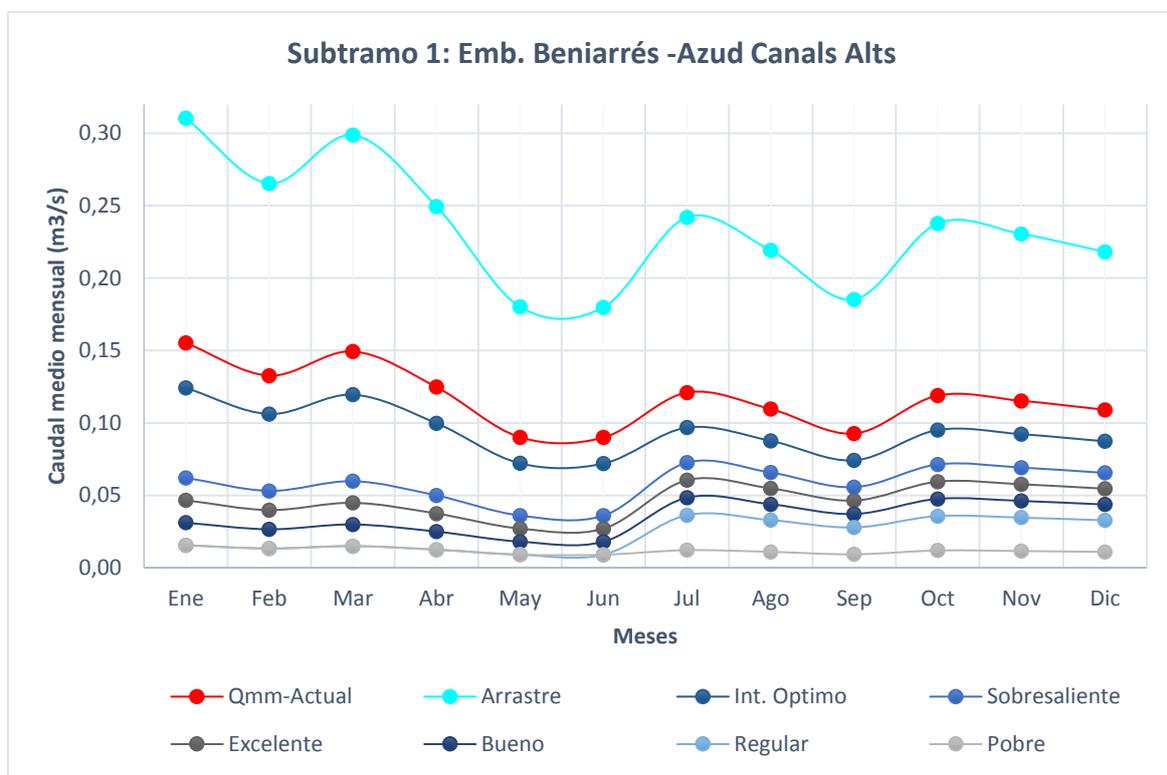
Gráfica 2. Caudales medios mensuales, subtramo 1. Emb. Beniarrés-Azud de Canals Alts.
 Fuente: Elaboración propia.

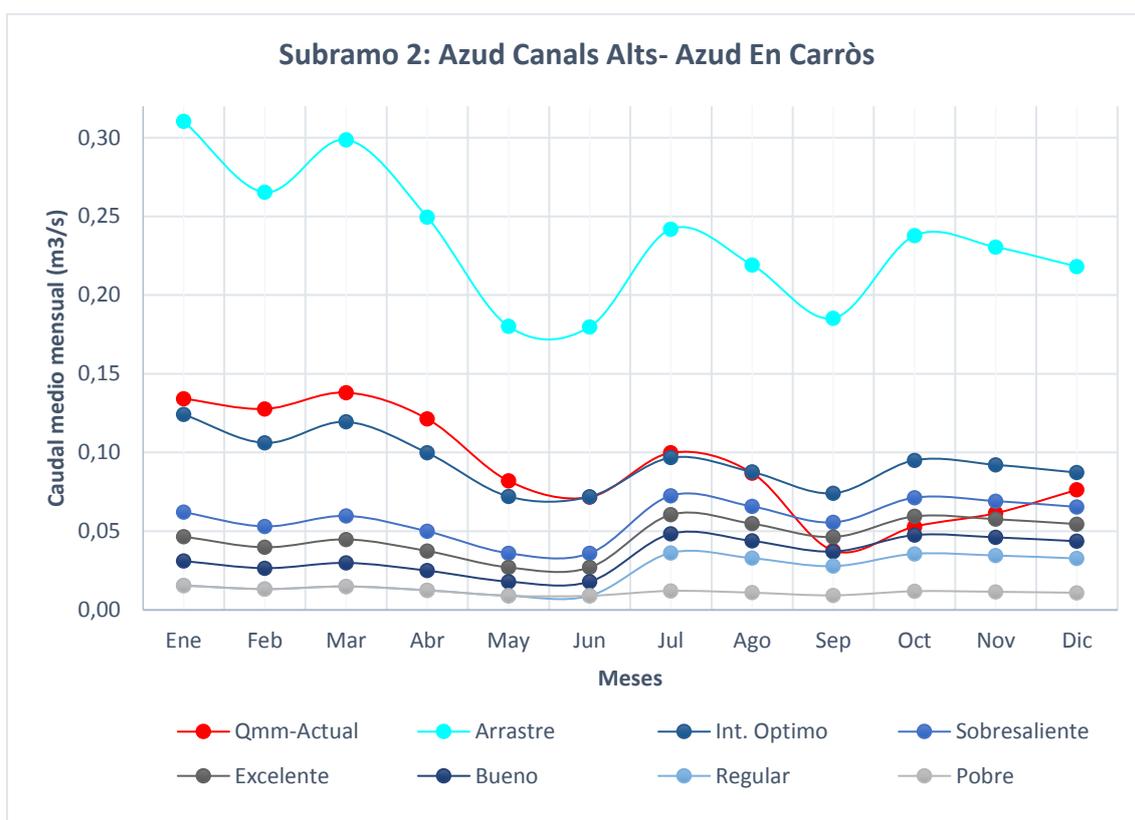
Gráfica 3: Caudales medios mensuales del subtramo 2, Azud de Canals Alt-Azud de En Carròs.
Fuente: Elaboración propia.

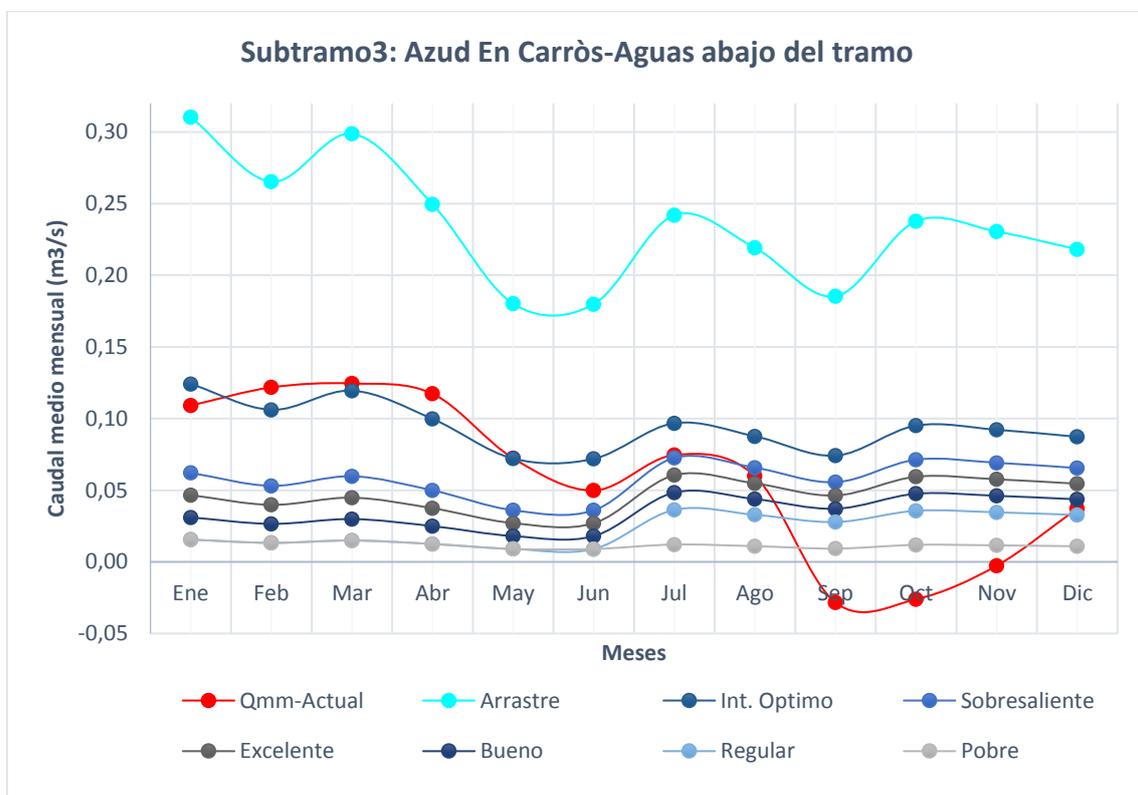
En la Gráfica 4 se puede observar que durante los meses de octubre a febrero, el régimen de caudales se encuentra sobre el caudal óptimo, mientras que para marzo y abril sobre el caudal sobresaliente. En los meses siguientes se ve como el régimen de caudales va disminuyendo a medida que las demandas van incrementándose. Durante mayo el caudal se mantiene entre el intervalo de sobresaliente-excelente, pero para los meses de junio, julio y agosto, donde la demanda se ha triplicado, los caudales descienden hasta por debajo del caudal de degradación severa, lo que indica que el caudal de demanda sobre pasa al existente. A partir de septiembre se observa un incremento en el caudal circulante gracias a la disminución de las necesidades de riego lo que dejaría el régimen de caudales dentro del intervalo de regular a bueno.

Gráfica 4: Caudales medios mensuales subtramo 3, Azud de En Carròs - Aguas abajo del tramo de estudio.
 Fuente: Elaboración propia.

Por tanto, no se puede cumplir con los requerimientos de agua para regadío durante los meses de junio, julio y agosto sin poner en riesgo el bien estar de los organismos que viven aguas abajo del tramo de estudio, debido a las condiciones de degradación severa a las que estarían sometidos.

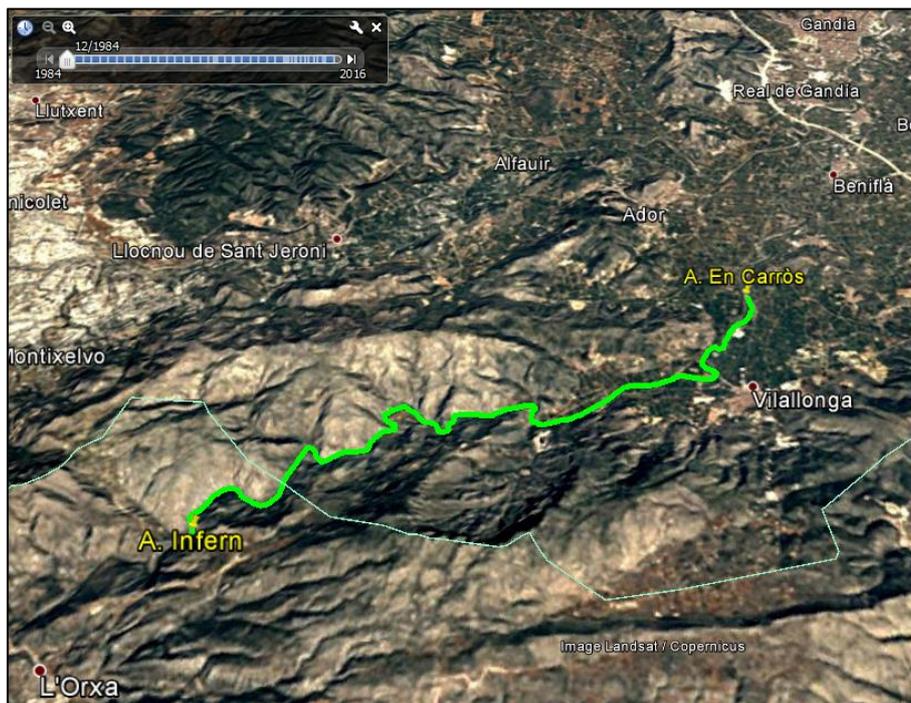
El tramo de estudio tiene una longitud de 13.1 km, de acuerdo a su geometría, es sinuoso y con formaciones de meandros, presentando mayor grado de erosión en los márgenes externos de las curvas. Es estable y dinámico, es decir que a pesar de la alteración del régimen de caudales, los cambios en el transporte de sedimentos han formado una pendiente y una sección que no cambia apreciablemente en el tiempo, como se puede apreciar en los Mapas 9 y 10 de 1984 y 2016 respectivamente.

Mapa 9. Geometría del tramo de estudio 1984.
Fuente: Google Earth

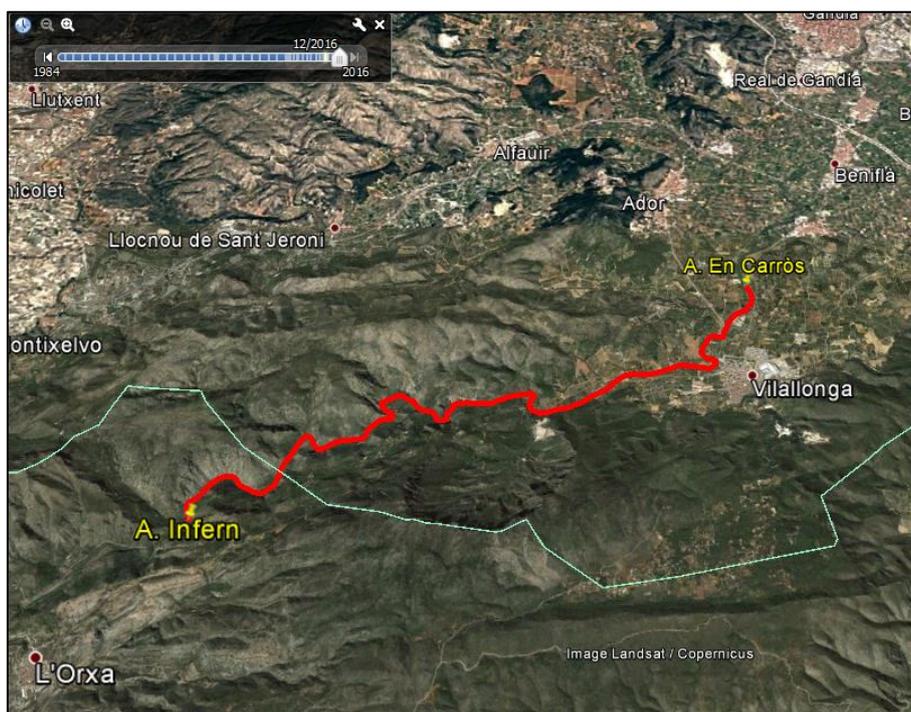
Mapa 10. Geometría del tramo de estudio 2016
Fuente: Google Earth

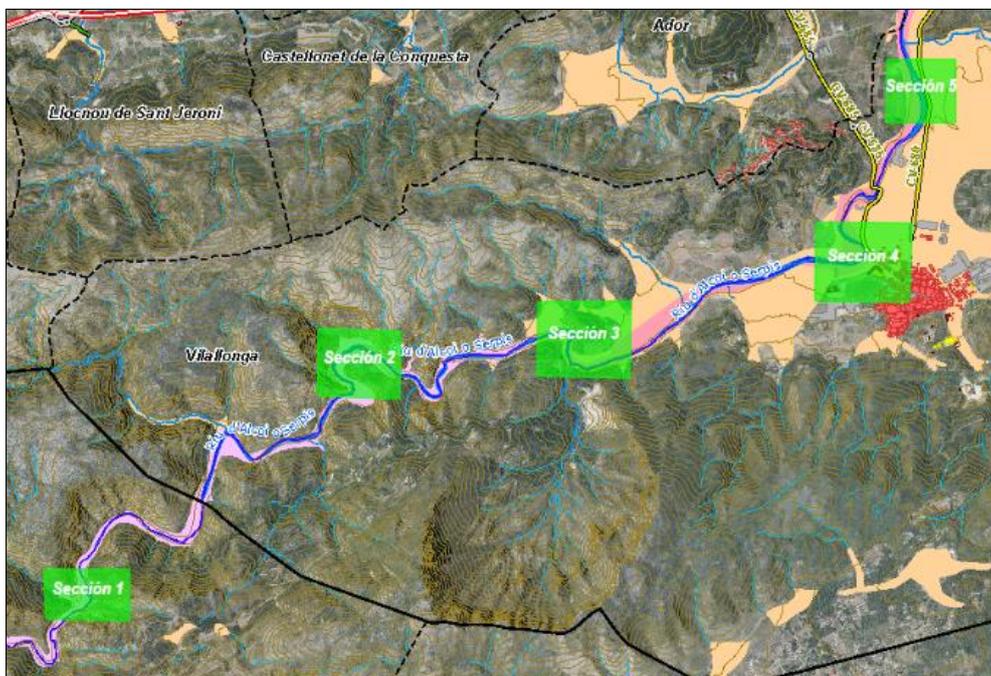
El tramo presenta secciones transversales irregulares de forma trapezoidal, ligeramente encajonadas y con una llanura de inundación no confinada, como se puede apreciar en las siguientes secciones típicas.

Mapa 11. De ubicación de las seccion transversales analizadas.
Fuente: Elaboración propia basada en el mapa del PATRICOVA

En cuanto al trazado del cauce, de acuerdo a lo observado en campo y a las características de la morfología fluvial, se tiene un río sinuoso ligeramente encajonado, de sección trapezoidal y lecho plano, con pendiente suave pero suficiente para realizar el transporte de sedimentos. El cauce del río ha encontrado un equilibrio dinámico adaptándose a las condiciones del medio, es decir, no se observan procesos de erosión, degradación del lecho o de las orillas que hayan cambiado el trazo del cauce durante los últimos años, ver el Mapa 11.

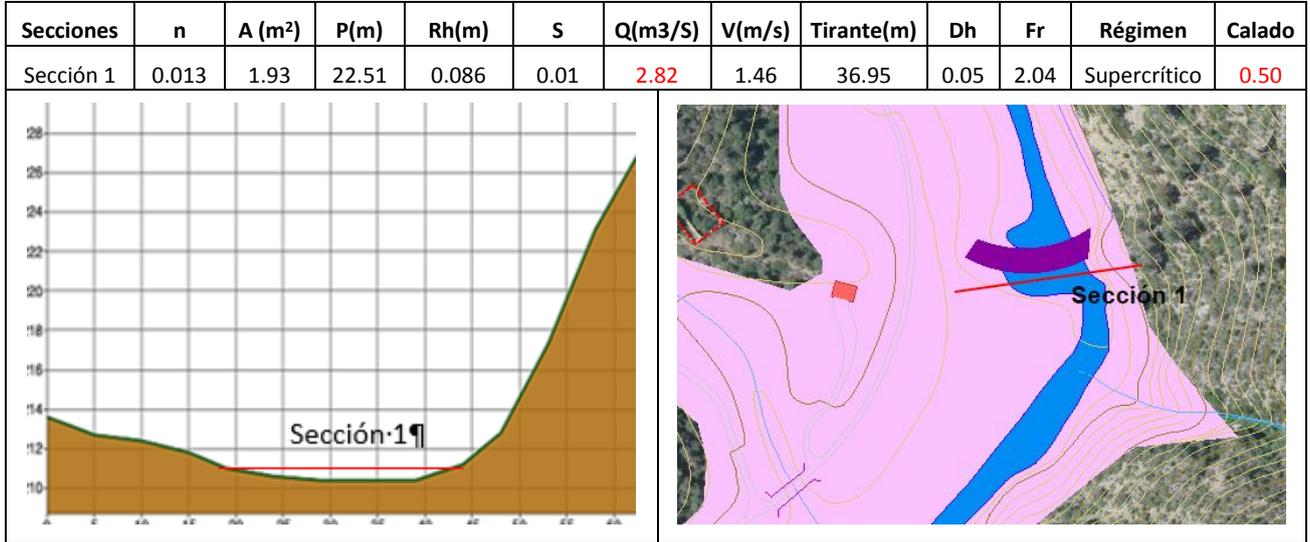
Sección transversal 1:

Mapa 12. De la sección transversal 1 en el tramo de estudio. Fuente: Elaboración propia.

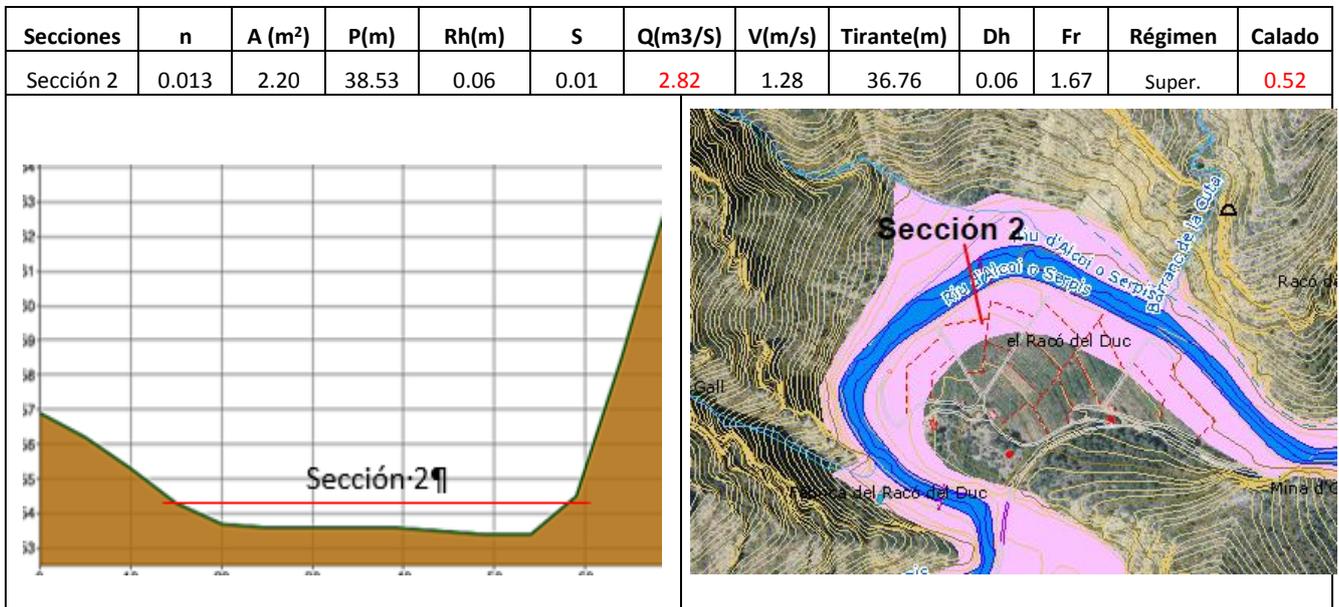
Sección transversal 2:

Mapa 13. De la sección transversal 2 en el tramo de estudio. Fuente: Elaboración propia.

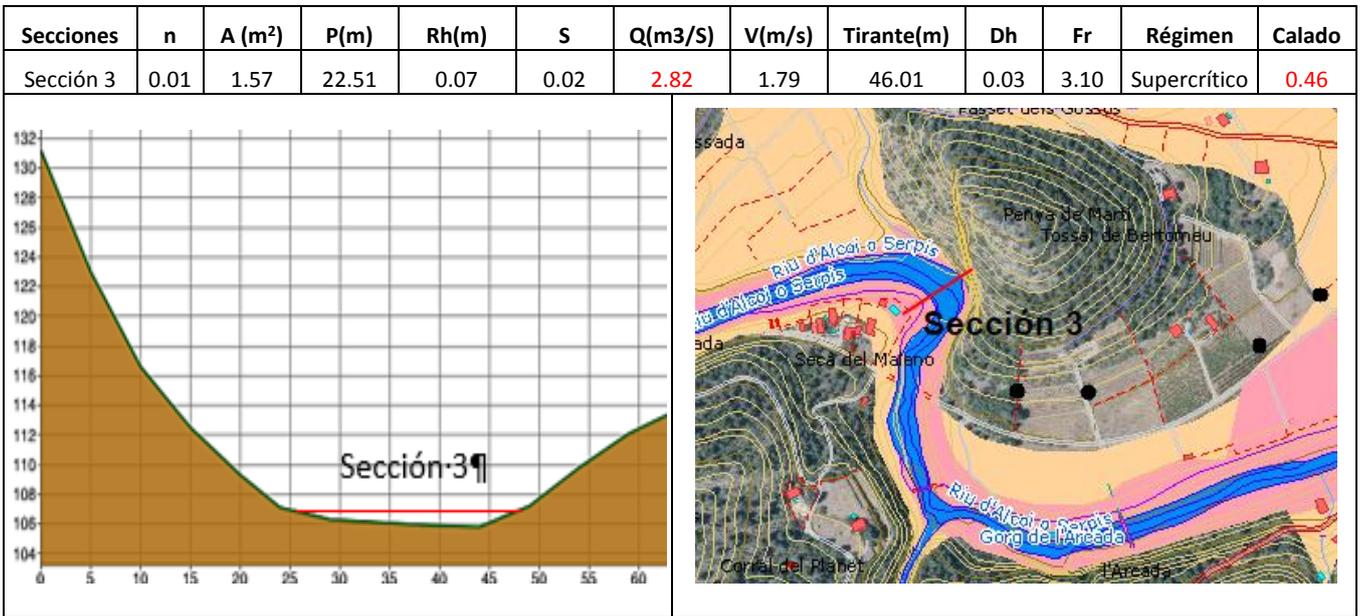
Sección transversal 3:

Mapa 14. De la sección transversal 3 en el tramo de estudio. Fuente: Elaboración propia.

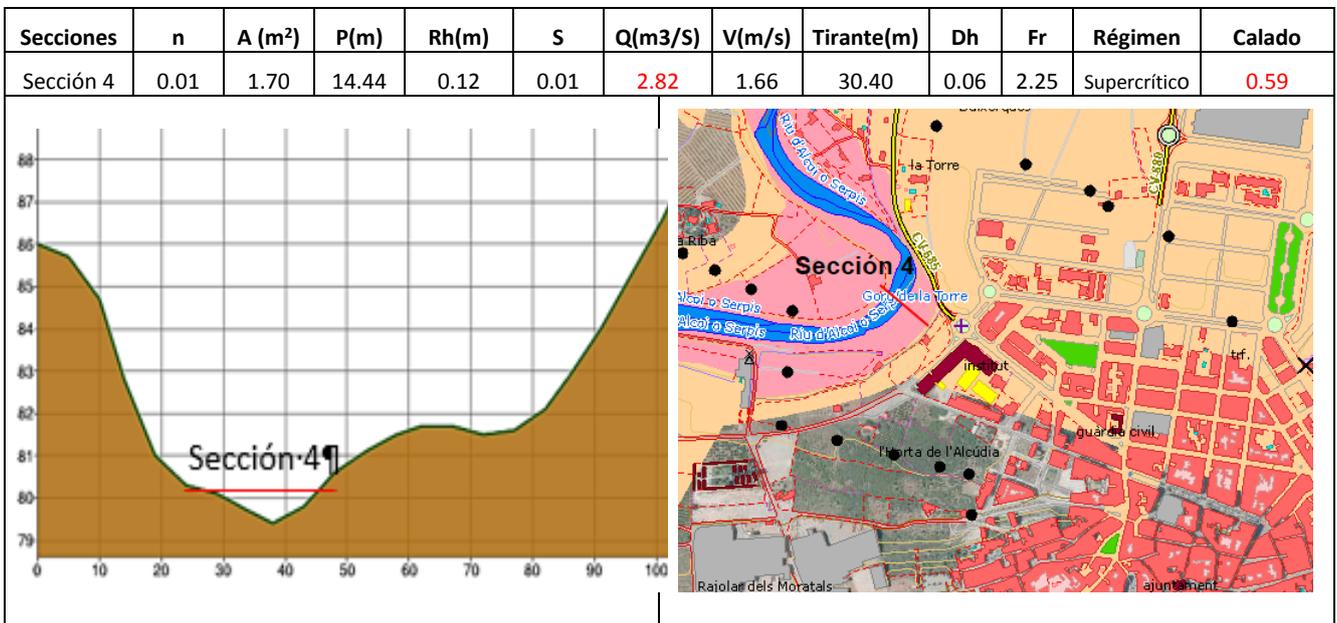
Sección transversal 4:

Mapa 15. De la sección transversal 4 en el tramo de estudio. Fuente: Elaboración propia.

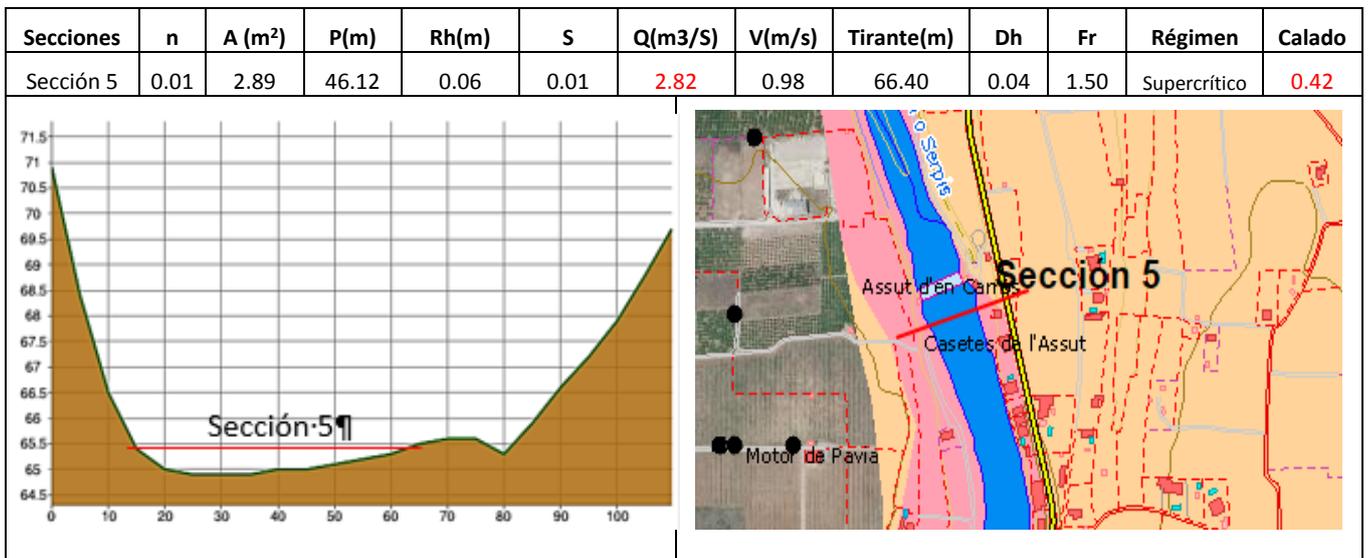
Sección transversal 5:

Mapa 16. De la sección transversal 5 en el tramo de estudio. Fuente: Elaboración propia.

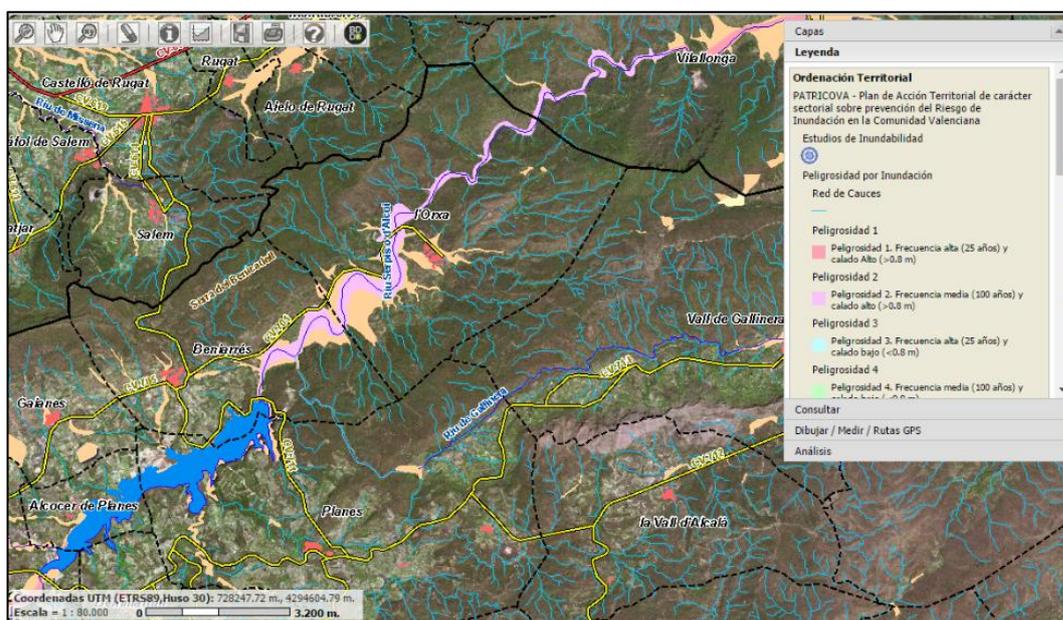
Para el caso de un aumento extraordinario del caudal, debido a la falta de capacidad de la sección transversal para absorber la avenida, el río se desbordaría inundando los espacios cercanos. La posibilidad que ocurra este acontecimiento supone un riesgo por los potenciales daños que podrían derivarse sobre personas y bienes. En este sentido, del Plan de Acción Territorial sobre Prevención del Riesgo de Inundación en la Comunidad Valenciana (PATRICOVA), el tramo de estudio tiene peligrosidad de tipo 2 (sobre una escala del 1 al 5), ver Mapa 17. Esta peligrosidad está determinada por la magnitud (caudal y velocidad de la avenida) y frecuencia de la avenida (tiempo que debe transcurrir para que se dé otra avenida de igual magnitud), parámetros inversamente relacionados.

Mapa 17. De Ordenación territorial- Riesgo de inundación. Fuente PATRICOCA

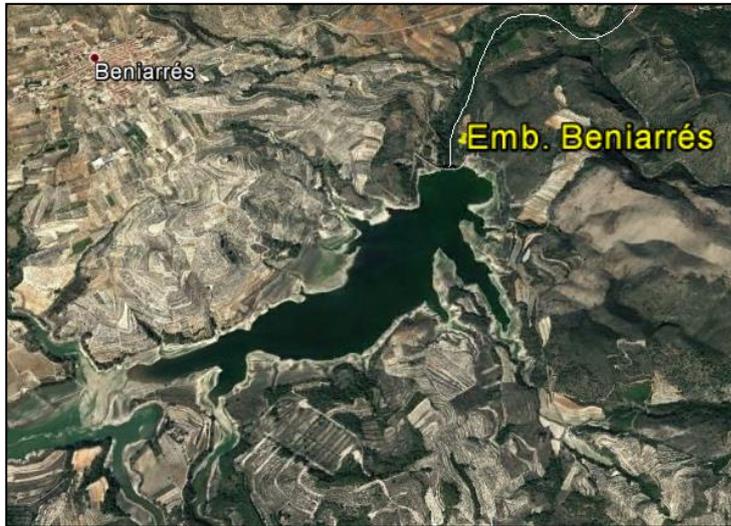
*Fotografía 7. Embalse de Beniarrés.
Fuente: Google Earth*

El embalse de Beniarrés se encuentra ubicado en el municipio de Beniarrés, en la provincia de Alicante, siendo el único embalse del río Serpis. Fue construido en 1958, es la estructura hidráulica de mayor dimensión, con un área de influencia de 268 hectáreas. Esta estructura no está ubicada dentro del tramo a restaurar pero tiene

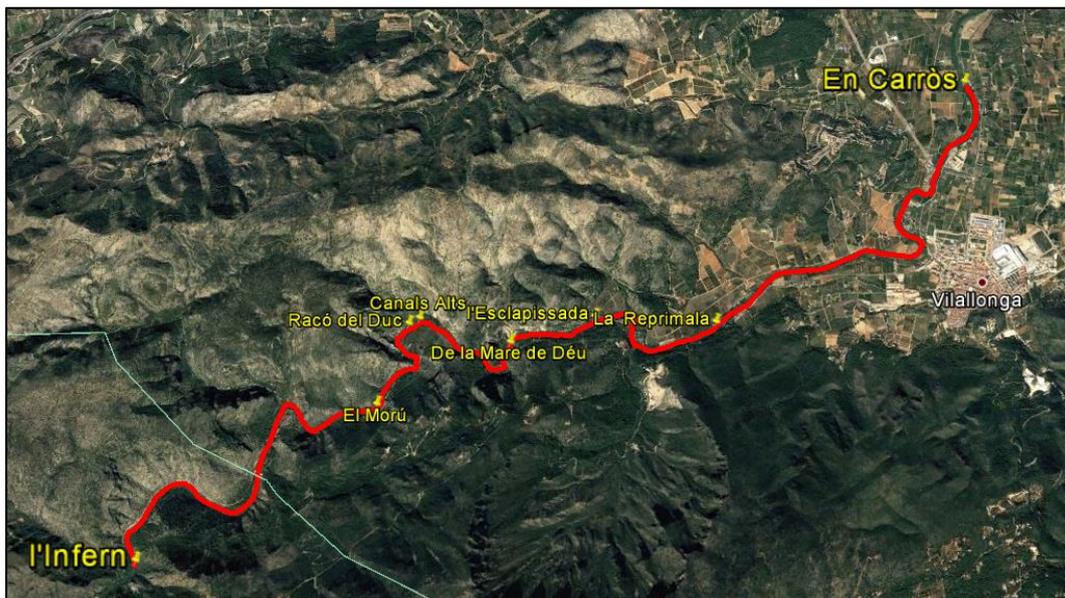
Mapa 19. Ubicación de los azudes en el tramo de estudio. Fuente: Elaboración propia

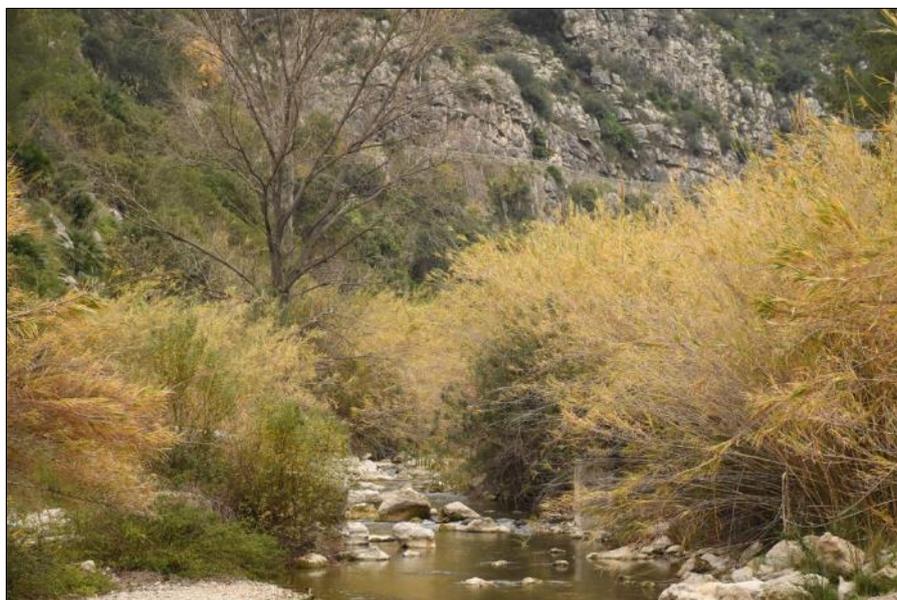
En las orillas más soleadas tenemos las adelfas (*Nerium oleander*) y el taraje (*Tamarix gallica*). Junto a ellas la caña común (*Arundo donax*) que constituye una densa formación casi monoespecífica.

Fotografía 8. Presencia de caña a lo largo del cauce del río Serpis. Tomada el 03-07-2015

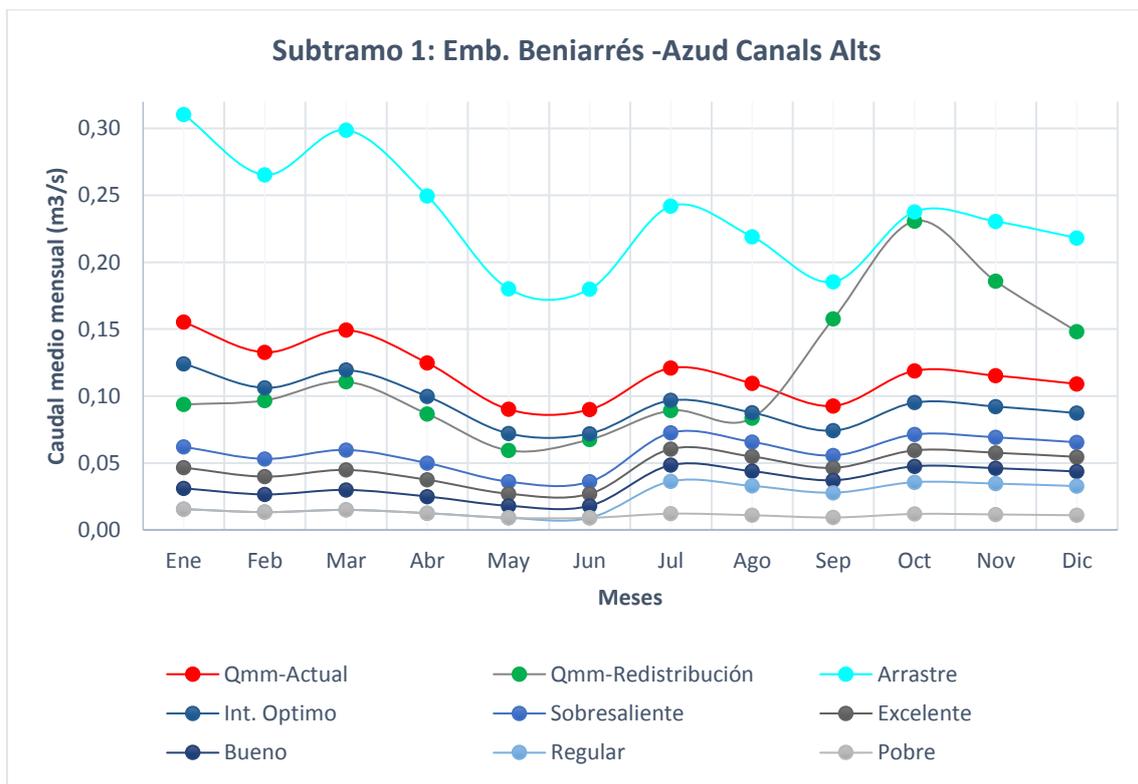
Gráfica 5. Comparación del régimen de caudales actual con el régimen de caudales redistribuido, subtramo 1, en m³/s.
Fuente: Elaboración propia

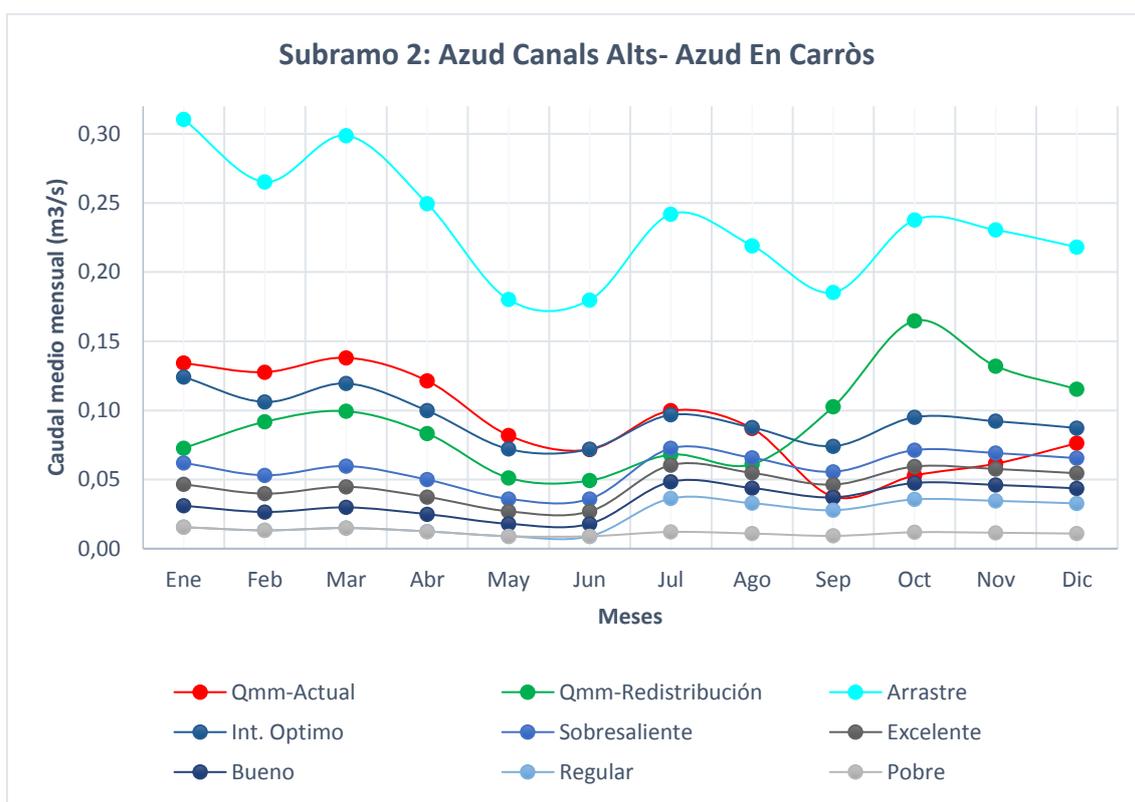
Gráfica 6: Comparación del régimen de caudales actual con el régimen de caudales redistribuido, subtramo 2. Fuente: Elaboración propia

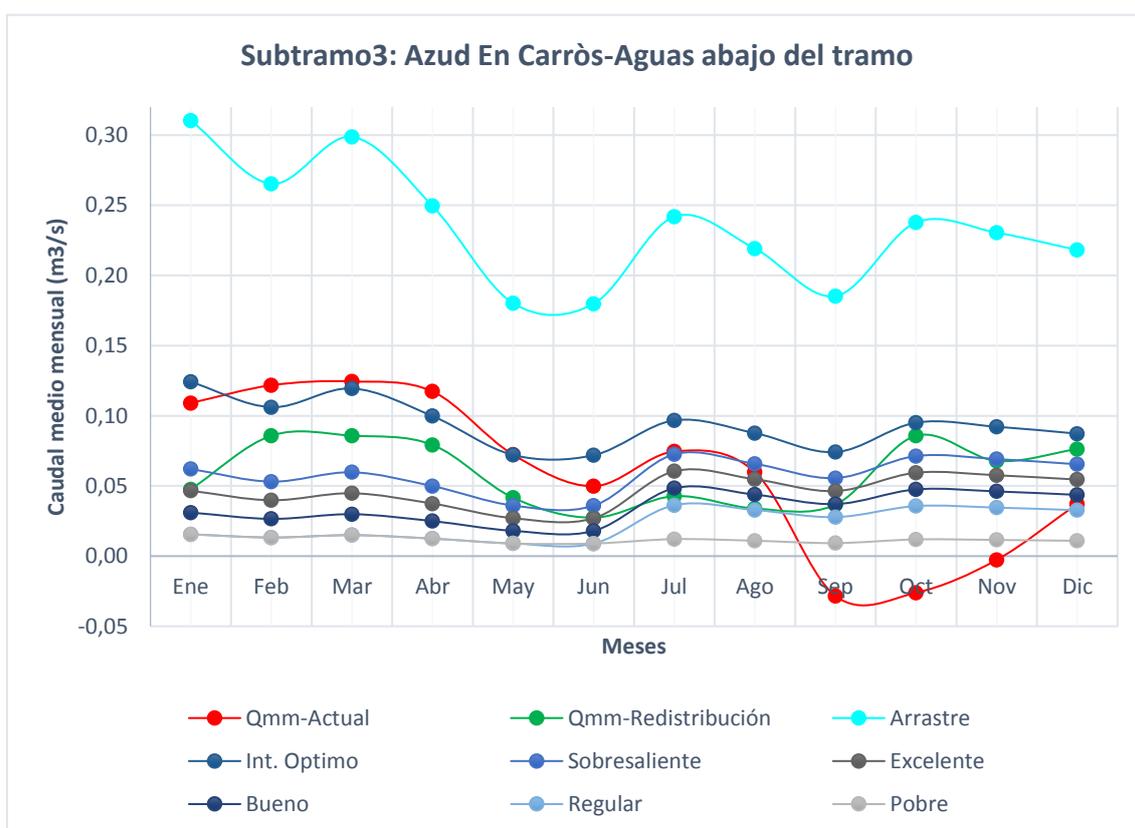
Gráfica 7. Comparación del régimen de caudales actual con el régimen de caudales redistribuido, subtramo 3.
Fuente: Elaboración propia
