Trabajo Fin de Máster

PLAN DE RESTAURACIÓN DEL RÍO SERPIS Y SUS RIBERAS, TRAMO COMPRENDIDO ENTRE LOS AZUDES “L’INFERN” Y “EN CARRÒS”. TT.MM. LORCHA (ALICANTE) Y VILLALONGA (VALENCIA)

máster en ingeniería
hidráulica y medio ambiente
mihma

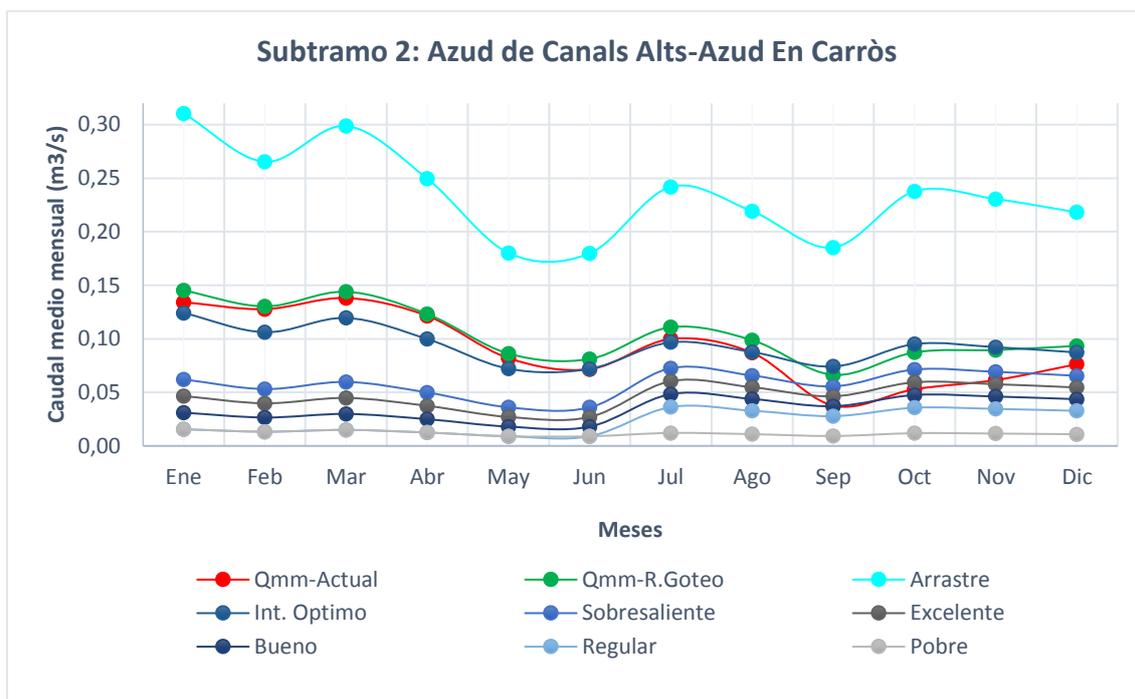
Gráfica 8. Comparación de caudales medios mensuales, con sistema de riego actual y sistema de riego por goteo, subtramo 2. Fuente: Elaboración propia.

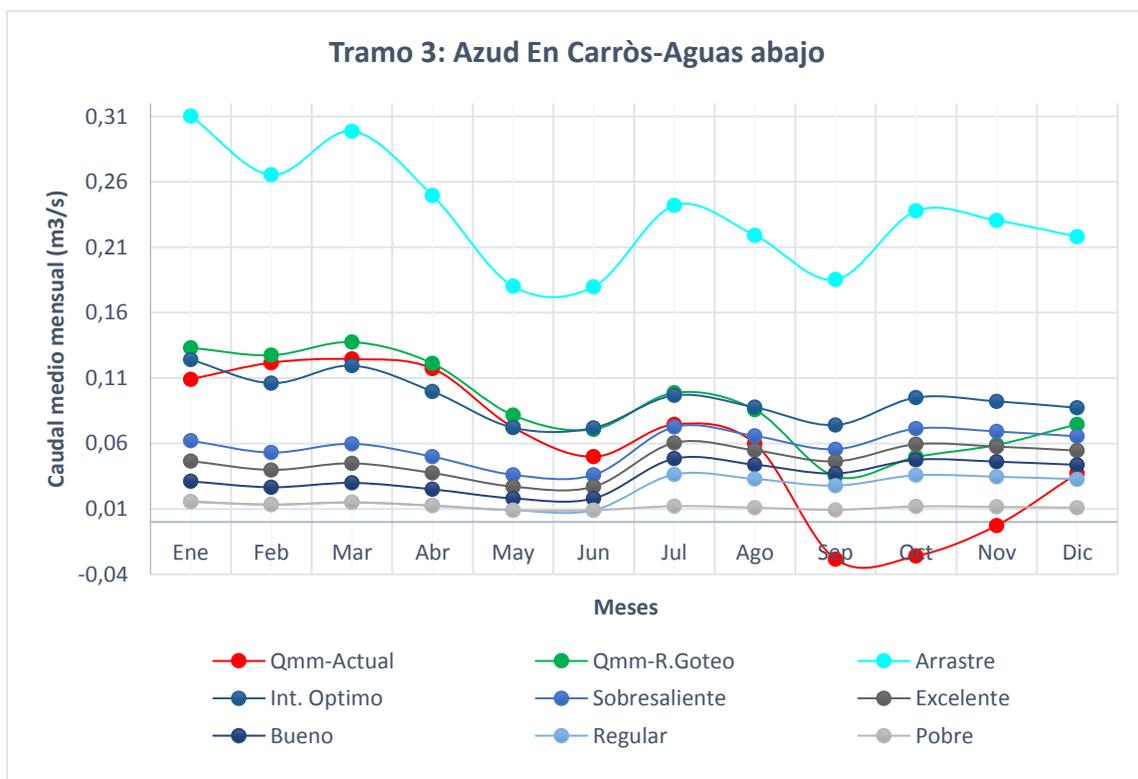
Gráfica 9: Comparación de caudales medios mensuales, con sistema de riego y sistema de riego por goteo, subtramo 3. Fuente: Elaboración propia.

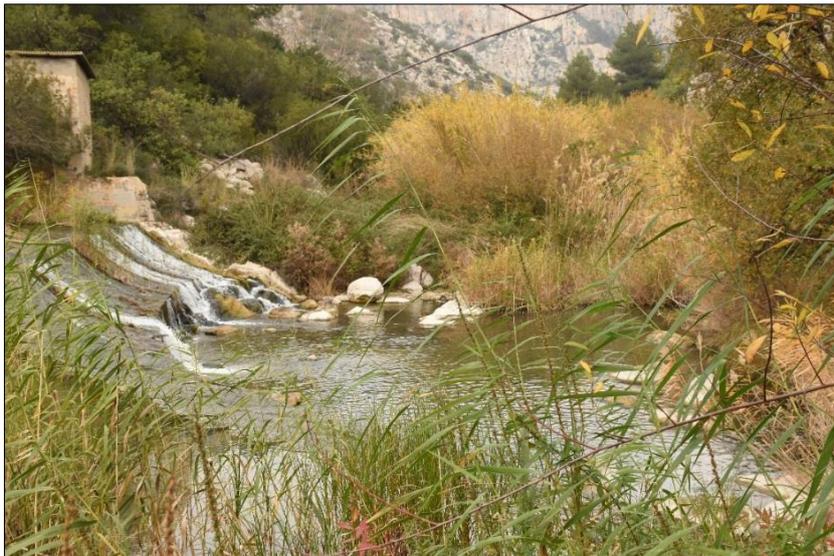
Fotografía 11. Cañavelares en el azud de “El l’Infern”. Tomada el 12-07-2015

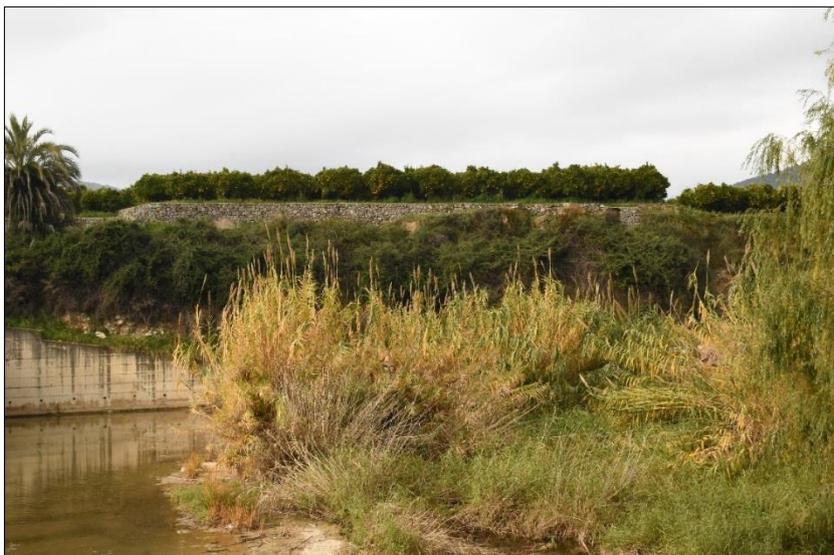
Fotografía 12. Cañavelares en el azud de “En Carròs”. Tomada el 12-07-2015

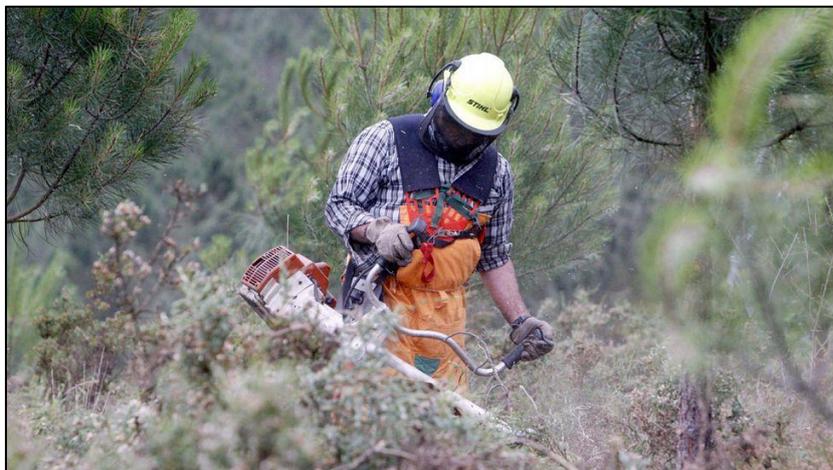
Fotografía 13. Desbroce manual de la vegetación de ribera.

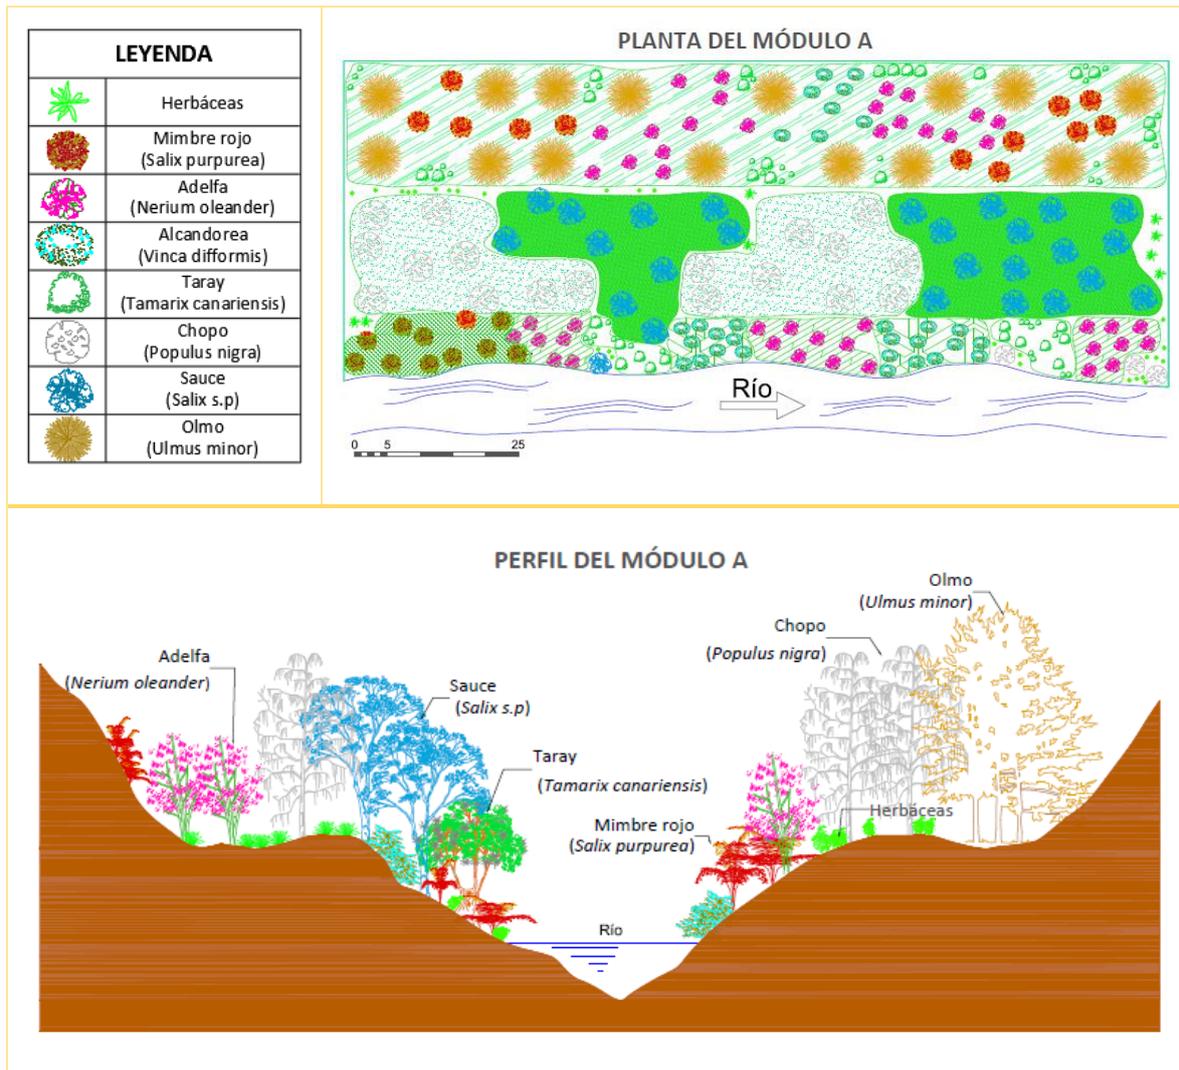
Módulo A:

Figura 5. Modulo de plantacion A, diseñado para restauracion vegetal del tramo de actuación.
 Fuente: Elaboración propia

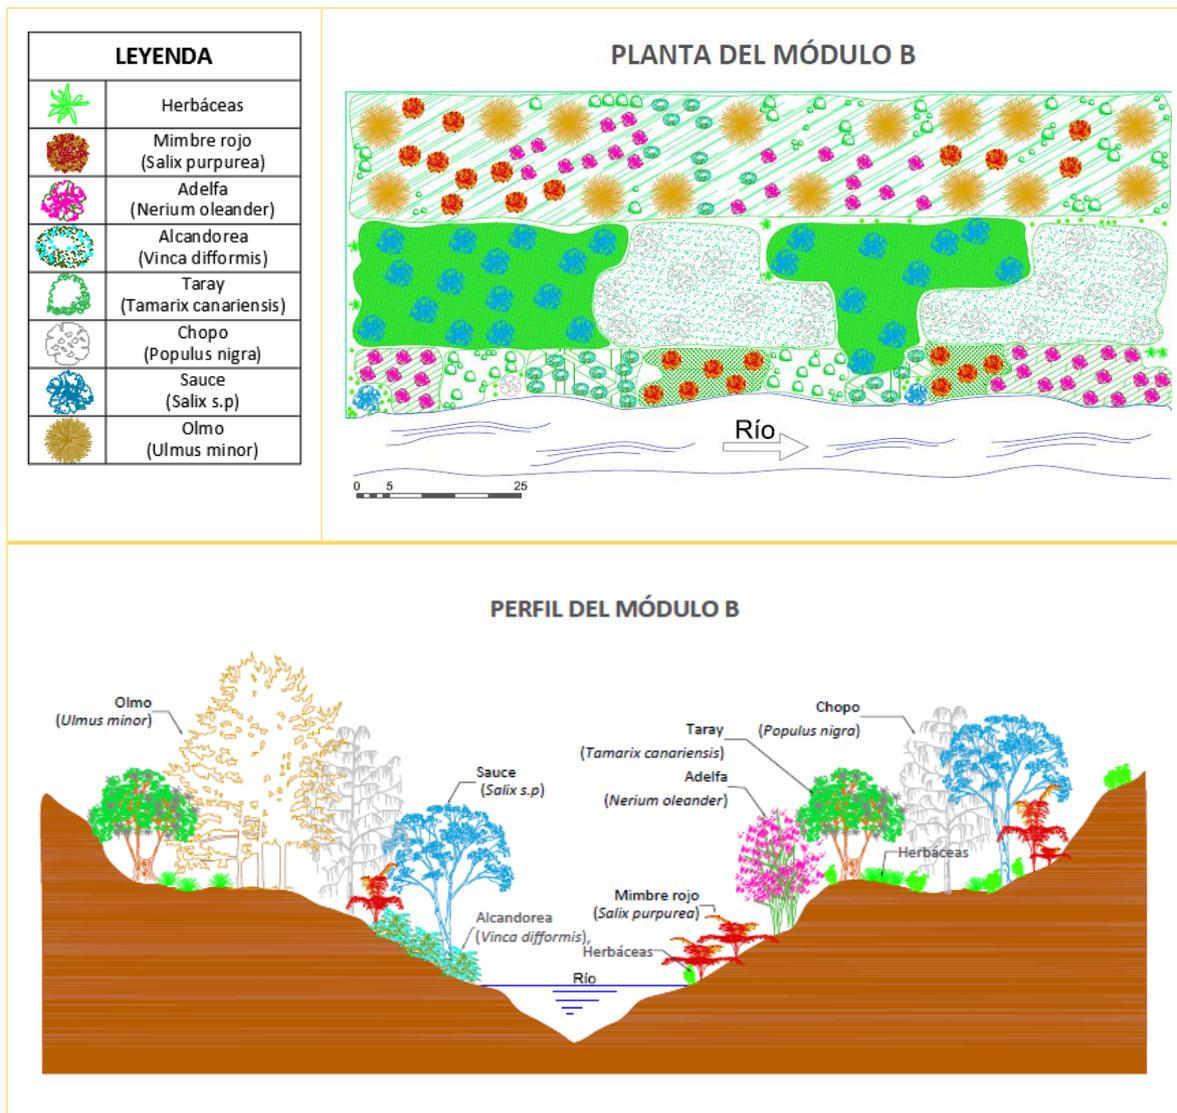
Módulo B:

Figura 6. Módulo de plantación B, diseñado para restauración vegetal del tramo de actuación.
 Fuente: Elaboración propia

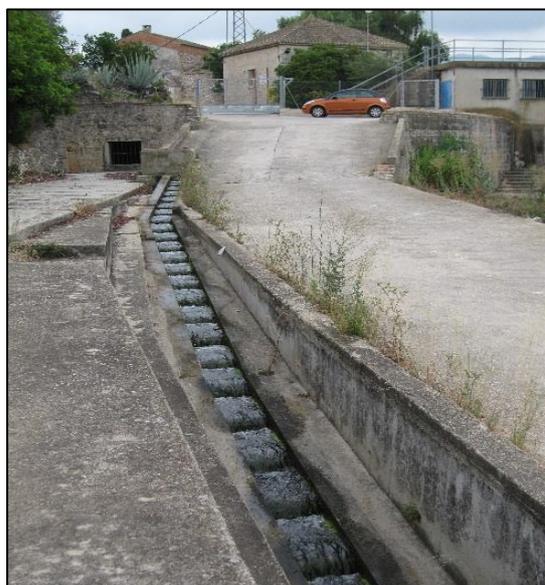
No obstante, debido al efecto barrera producido por los azudes a lo largo del tramo de estudio, es necesario plantear una solución que devuelva la conectividad fluvial. Dentro de estas infraestructuras transversales tenemos que dos están en funcionamiento, y solo una de ellas cuenta con una escala de peces, la del azud de “En Carròs”.

Fotografía 14. Escala de peces del azud En Carròs. Tomada el 07-12-2016

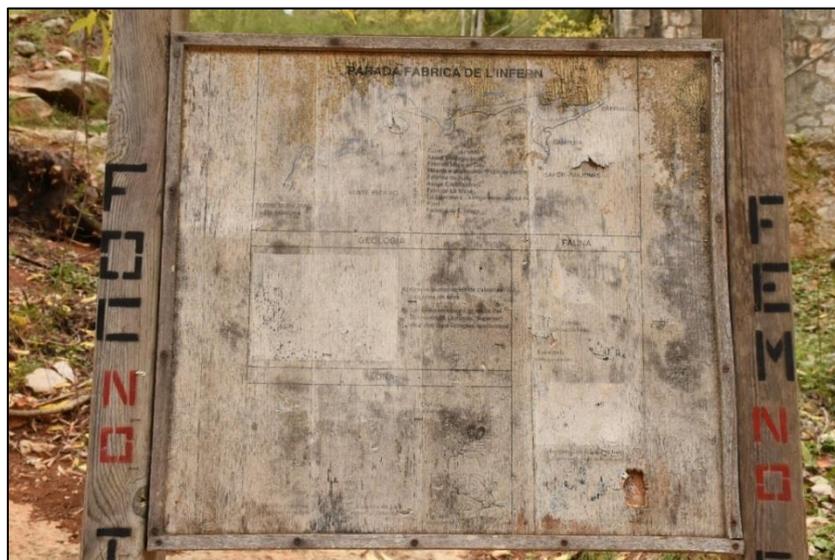
Se ha podido comprobar que los pocos carteles de información y las señales existentes están muy deteriorados, resultando imposible la comprensión de la información que contienen. Por tanto, se propone el cambio de estos carteles y señales, además de la implementación de

Fotografía 16. Estado actual de los cartes de información. Tomada el 17-05-2017

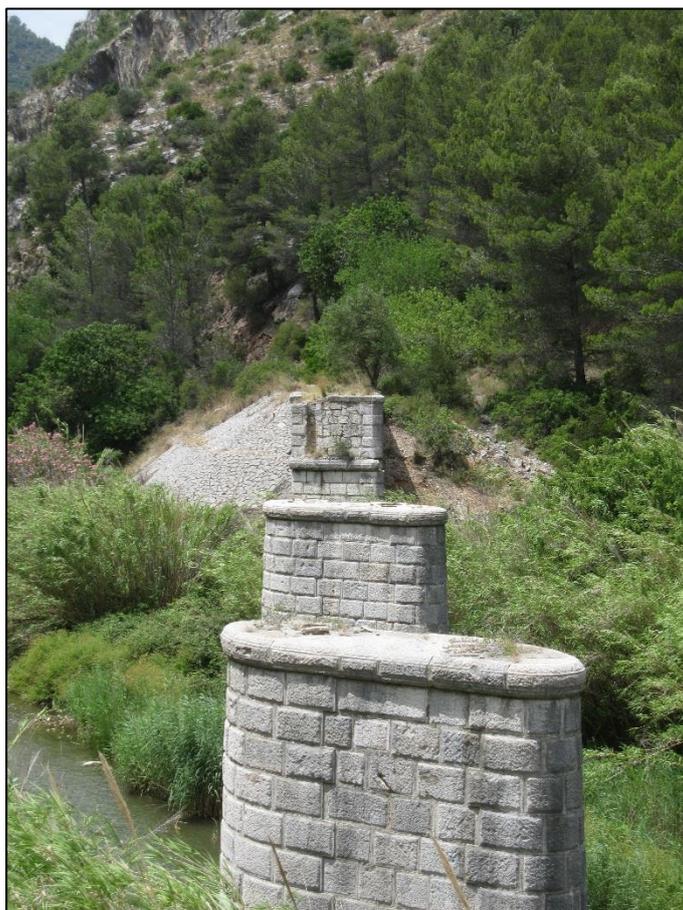
*Fotografía 17. Uno de los puentes de la antigua vía del tren, solamente quedan los pilares.
Tomada el 17-052017*

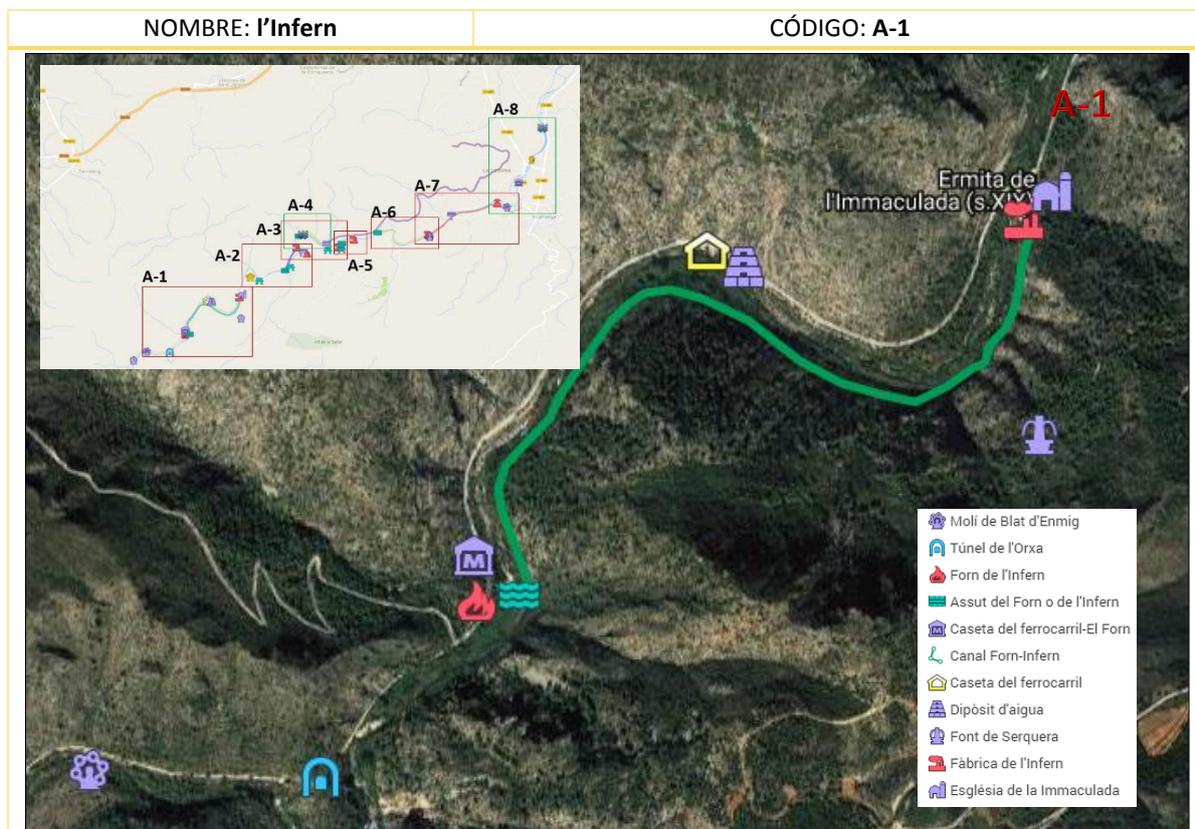
Azud l’Infern

Mapa 26. Ubicación del azud y su respectiva micentral hidroeléctrica. Fuente: Elaboración propia

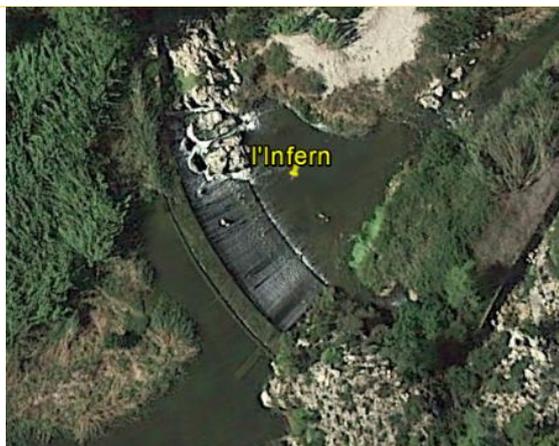
MATERIAL	Piedra y mortero hidráulico
ALTURA	5 m
ANCHO	39 m
TRANSITABLE	No
ESCALA DE PECES	No

Fotografía 20. Azud l’Infern. Fuente: Google Earth

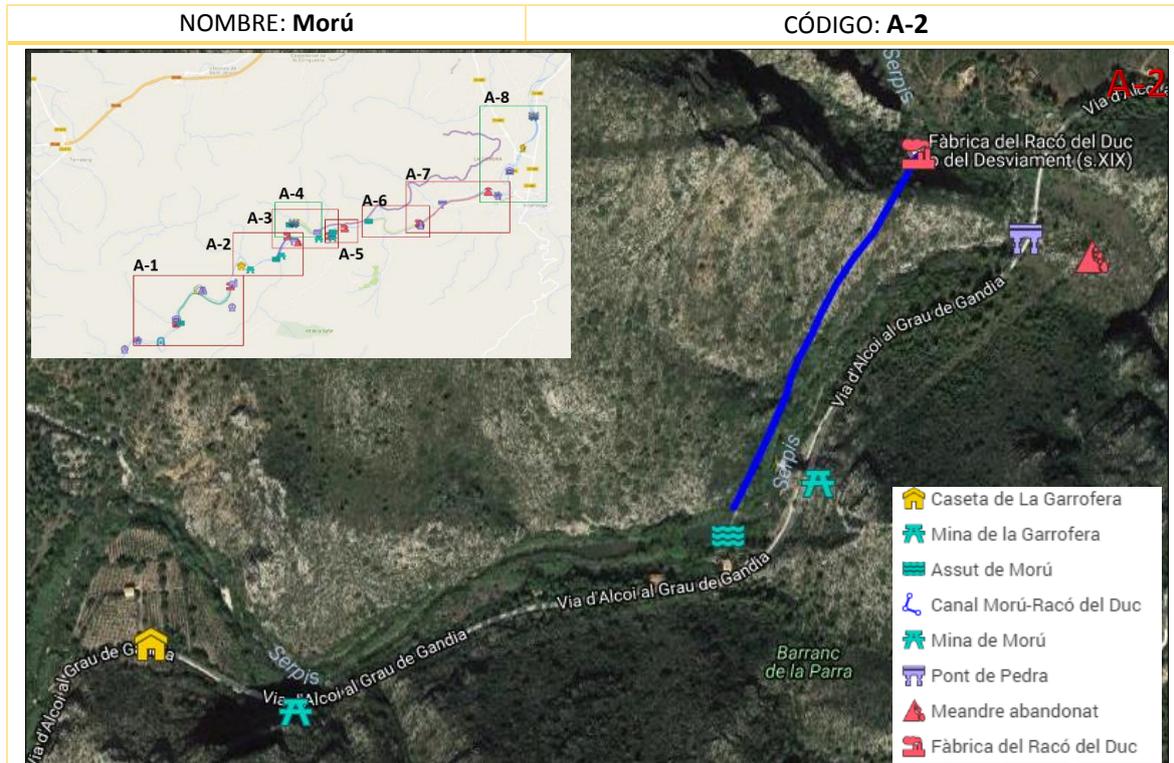
Azud El Morú

Mapa 27. Ubicación del azud y su respectiva micentral hidroeléctrica.
 Fuente: Elaboración propia

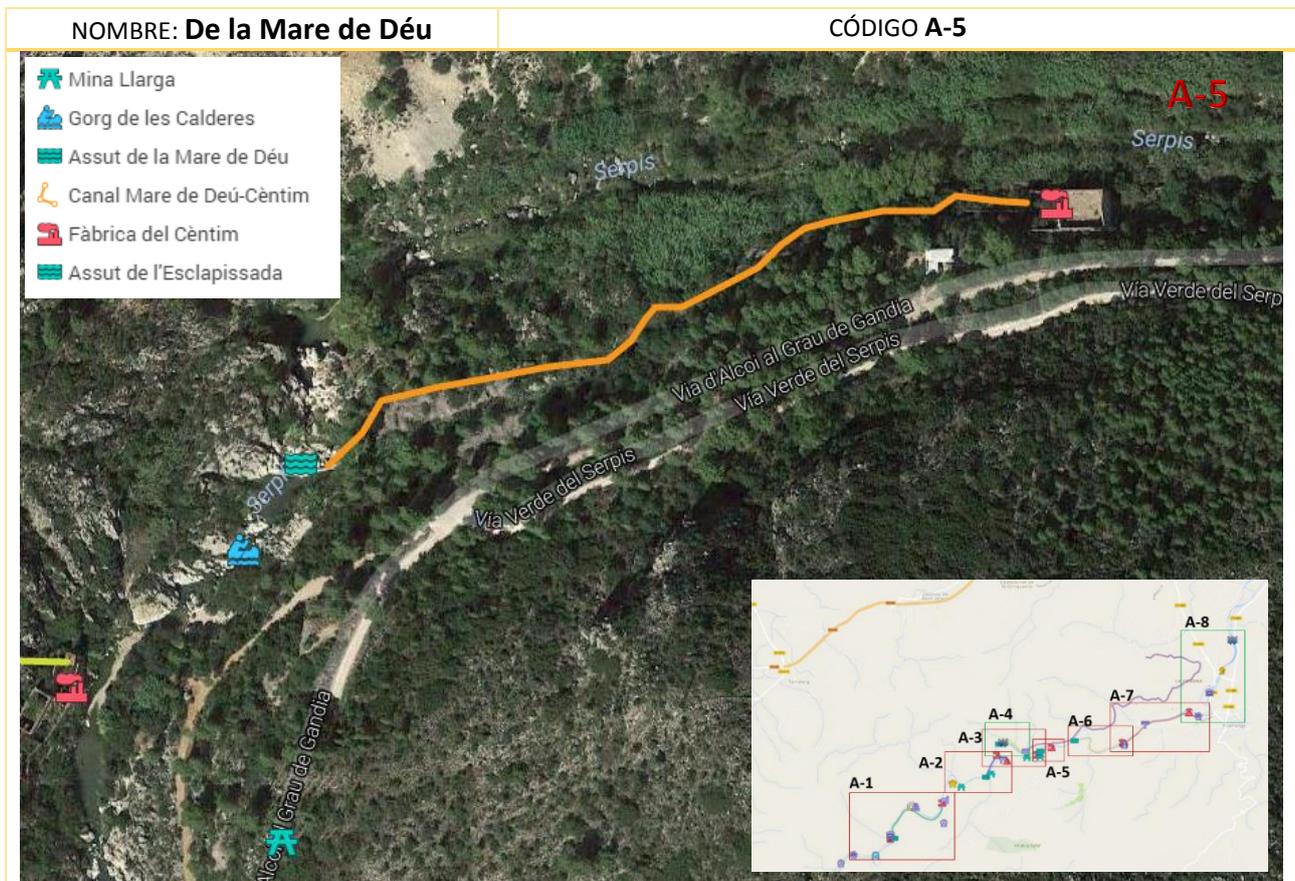
Azud de La Mare de Déu3

Mapa 30. Ubicación del azud y su respectiva micentral hidroeléctrica.
 Fuente: Elaboración propia

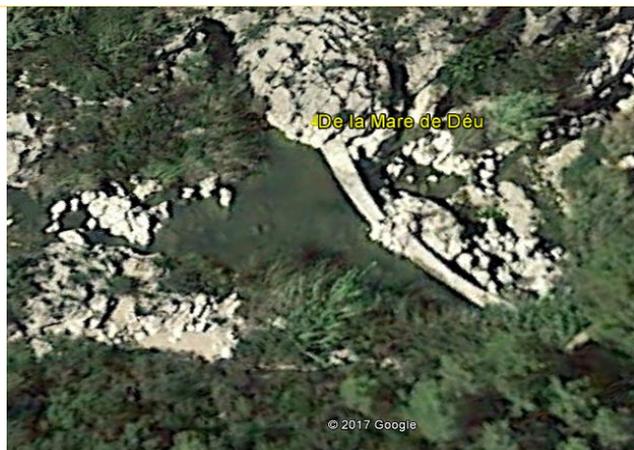
UBICACIÓN	Aguas abajo del azud del Racó del Duc
USO	Regadío
MUNICIPIO	Villalonga
ALTITUD	127.4 m
COORDENADAS UTM (30S)	737880.00 m E 4307115.00 m N
DERIVACIÓN	Minicentral del Cèntim
ESTADO ACTUAL	Fuera de uso
CARACTERÍSTICAS ESTRUCTURALE	
MATERIAL	Piedra y mortero hidráulico
ALTURA	3 m
ANCHO	27 m
TRANSITABLE	No
ESCALA DE PECES	No

Fotografía 24. Del azud De la Mare de Déu
 Fuente: Google Earth

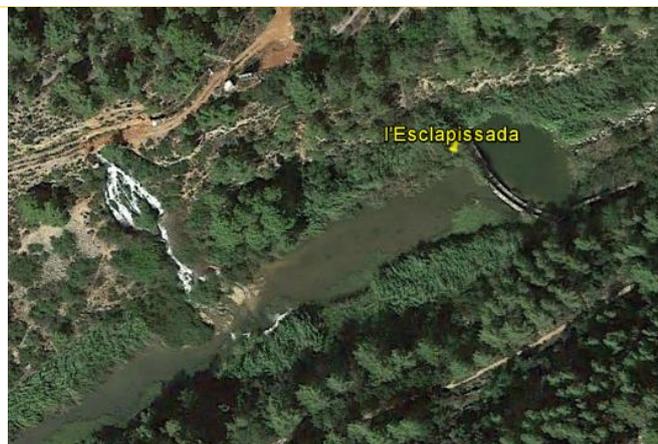
UBICACIÓN	A 2 km aguas arriba de la micentral del l’Infern.				
USO	Generación de energía eléctrica				
MUNICIPIO	Villalonga				
ALTITUD	113.4 m				
COORDENADAS UTM (30S)	738638.00 m E 4307377.00 m N				
DERIVACIÓN	Minicentral Reprimala				
ESTADO ACTUAL	Fuera de uso				
CARACTERÍSTICAS ESTRUCTURALE					
MATERIAL	Piedra y mortero hidráulico				
ALTURA	5 m				
ANCHO	41.5 m				
ESCALA DE PECES	No				
TRANSITABLE	No				
CARACTERÍSTICAS HIDROELÉCTRICAS					
SALTO AGUA	13 m	Q DERIVACIÓN	2.2 l/s	POT. GENERADA	340 kW

Fotografía 25. Del azud l’Esclapissada

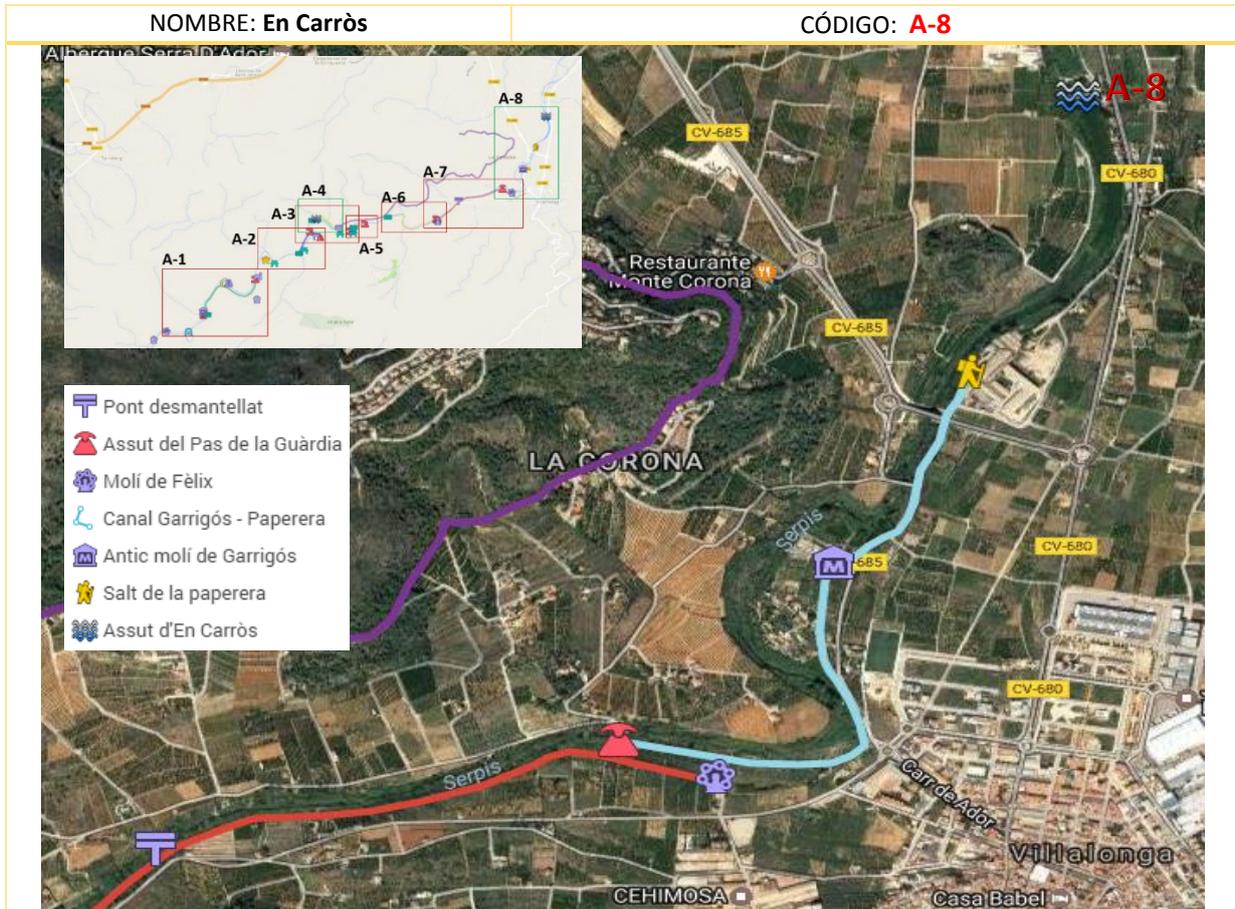
Mapa 33. Ubicación del azud y del canal de derivación para regadío
 Fuente: Elaboración propia

UBICACIÓN	Está ubicado a 8,2 km de la CV-860, Potreries-Villalonga.	
USO	Regadío	
MUNICIPIO	Villalonga	
ALTITUD	70m	
COORDENADAS UTM (30S)	742175.60 m E 4309755.85 m N	
DERIVACIÓN	Canales Bajos del Serpis	
ESTADO ACTUAL	Uso	
CARACTERÍSTICAS ESTRUCTURALE		
MATERIAL	hormigón	
ALTURA	5 m	
ANCHO	54 m	
ESCALA DE PECES	Si	
TRANSITABLE	Si

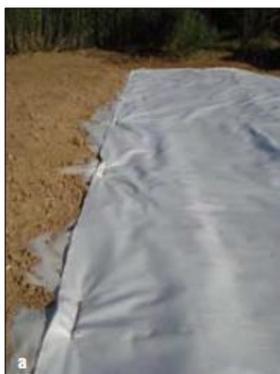
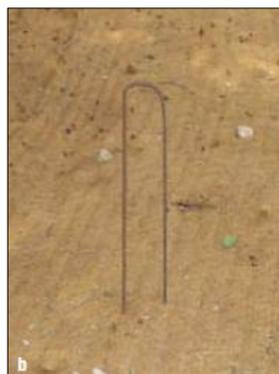
(a) Fijación mediante garpas de las coberturas

(b) Garpas utilizadas

- Los trozos de caña producto del desbroce no deben tener aristas punzantes, que puedan agujerear la cobertura. En caso de encontrar aristas punzantes se cortaran con tijeras de poda.
- La zona de actuación debe quedar completamente limpia, libre de restos vegetales, de modo que la cobertura quede lo más adherida posible al sustrato.
- Se debe grapar la cobertura al suelo para garantizar su sujeción durante el periodo de tratamiento. Se pueden emplear como grapas, varillas de hierro corrugado de 8 mm de grosor y de 40x10x40 centímetros aproximadamente. Ver fotografía 30.

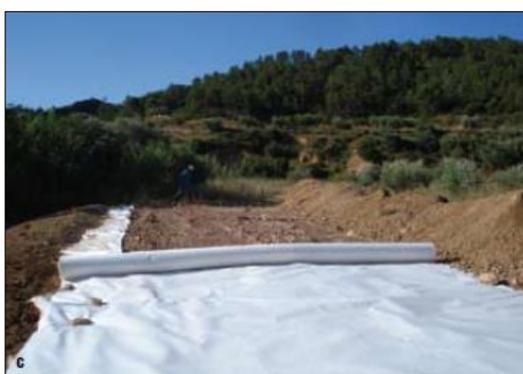
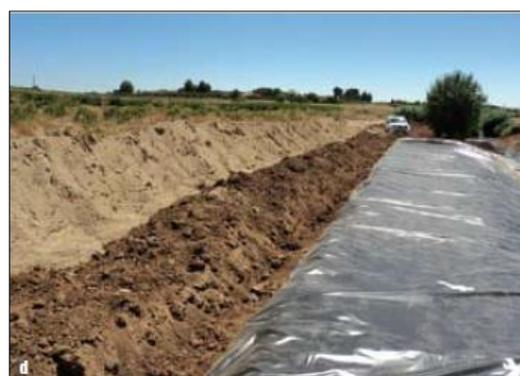
Fotografía 28: Ejemplo de recubrimiento. Fuente: DGA (MAGRAM)-TRAGSA

(c) Solapamiento entre fragmentos

(d) Fijación de los extremos de las coberturas mediante la realización de una zanja en la que se introduce el plástico de polietileno que posteriormente es cubierto por sustrato

- Se debe procurar que los pedazos de cobertura empleados sean lo más grandes posibles, sin dejar de ser manejables, para que se produzca un solapamiento de al menos 30 centímetros entre piezas contiguas. Minimizando la entrada de luz.
- Una vez instaladas las coberturas, el paso sobre estas debe estar restringido, con la finalidad de evitar su perforación accidental.
- la vida de la cobertura se puede alargar cubriéndola con grava o tierra, evitando tener que hacer repasos frecuentes para localizar posibles perforaciones, de este modo se reducirá el impacto paisajístico, como se puede ver en la fotografía 31. Esta actividad es opcional.
- Transcurridos los dos periodos vegetativos de la Caña Común (*Arundo Donax*), se recomienda la retirada de las coberturas y la revegetación de la zona.

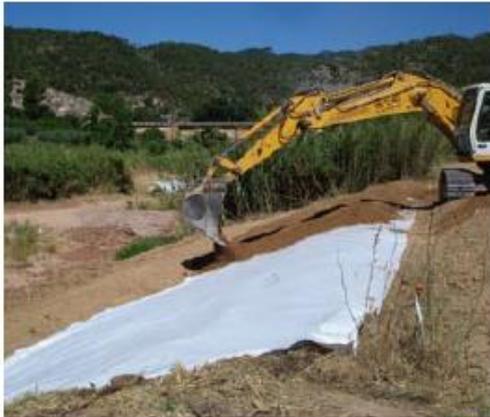
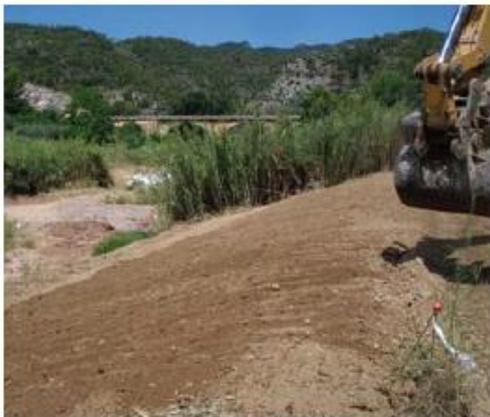
En general, puede emplearse cualquier cobertura opaca, que no deje pasar la luz cuando se mire al trasluz, y que sea capaz de resistir las tensiones producidas por el empuje de los brotes del cañaveral. Además, debe conservar estas características durante la duración del tratamiento. Las coberturas degradables, como las mantas orgánicas de yute o coco, no son adecuadas, ya que son atravesadas con facilidad por los brotes de Caña Común (*Arundo Donax*).

Fotografía 29. Se cubre con tierra el geotextil con la finalidad de prolongar su durabilidad. Fuente: DGA (MAGRAM)-TRAGSA

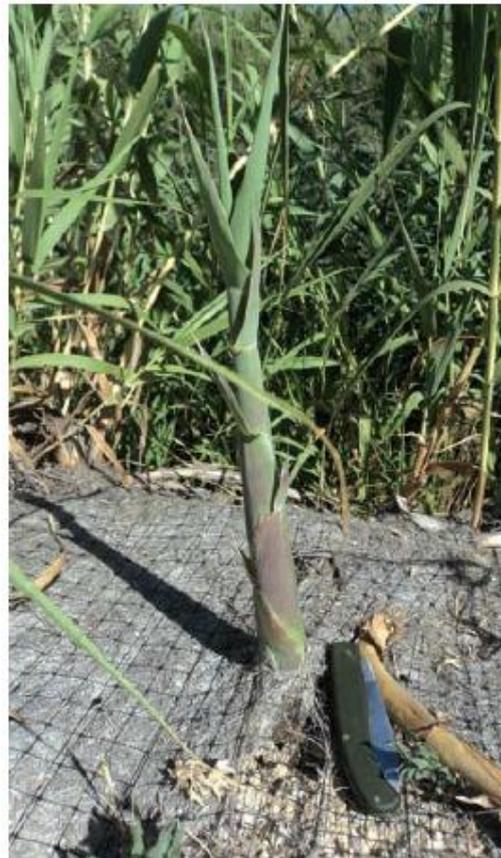
Fotografía 30. El empleo de coberturas de fibra de coco no es adecuado debido a que es atravesado con facilidad por los brotes de A. donax. Fuente: DGA (MAGRAM) - TRAGSA

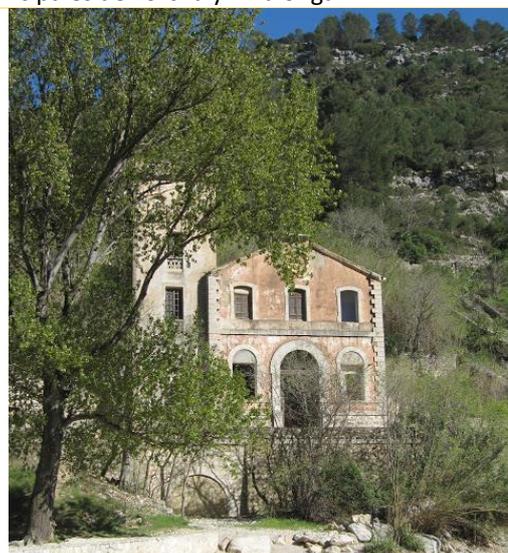
Fotografía 31. Minicentral l’Infern.
 Fuente: (Cervera et al., 2010)

NOMBRE MINICENTRAL		l’Infern
UBICACIÓN	Está ubicada en la vertiente derecha del Serpis, entre la fuente de la Serquera y la iglesia de la Inmaculada, en la extremo de los términos municipales de Lorcha y Villalonga.	
CARACTERÍSTICAS ESTRUCTURALE		
Azud de derivación	l’Infern	
ÁREA	500 m ²	
PLANTA	Rectangular	
MATERIAL	Fachada de ladrillo rojo y elementos decorativos de piedra caliza en el contorno de las ventanas, puertas y esquinas. Balcones y remate de la torre con barandillas. Teja árabe en el techo.	
NIVELES	2	
CUBIERTA	A dos aguas	
OBSERVACIONES:	Es uno de los elementos más representativos del Racó del Duc, debido a su llamativa arquitectura de 1895. En el centro de la edificación está el logotipo de la sociedad Hidroeléctrica Española. A la izquierda está la torre, cuyo techo se hundió a finales del siglo pasado.

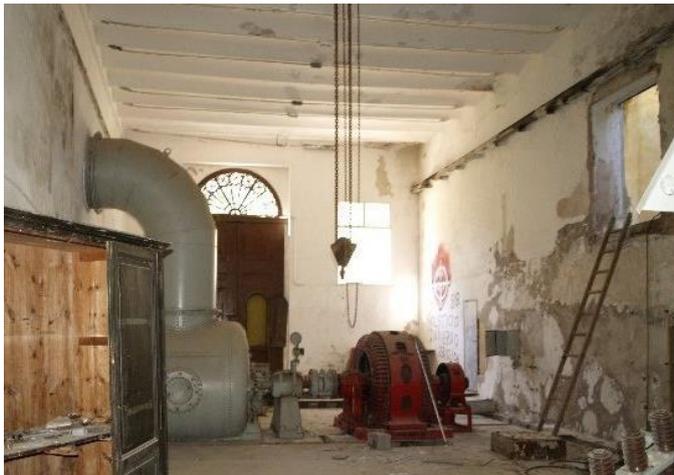
Fotografía 33: Sala de turbinas, antes de ser robada.
Fuente: (Cervera et al., 2010)

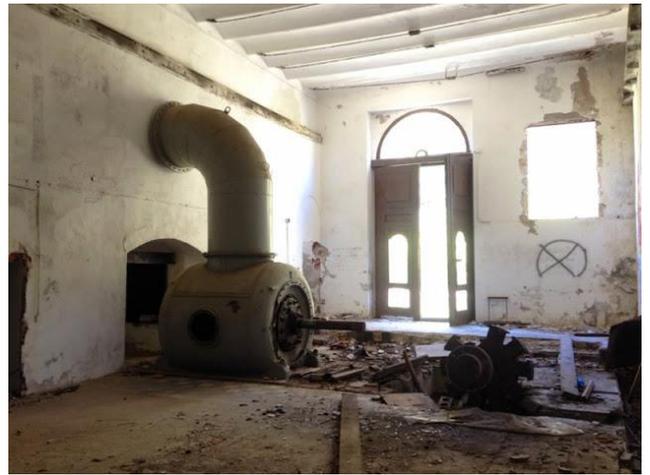
Fotografía 34: Sala de turbinas, despues de ser robada.
Fuente: (Cervera et al., 2010)

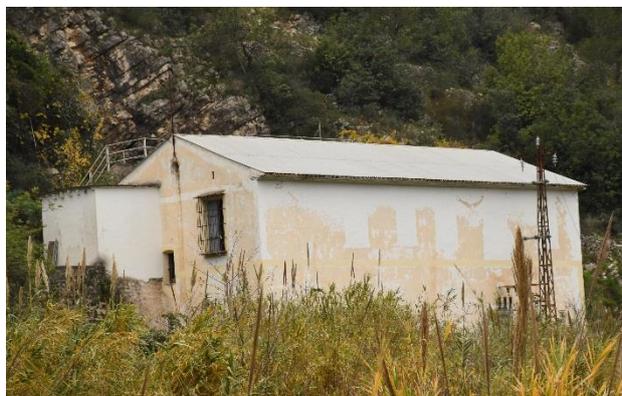
Fotografía 35. Minicentral del Racó del Duc.
 Fuente: (Cervera et al., 2010)

NOMBRE MINICENTRAL		Racó del Duc
UBICACIÓN	Está ubicada en la margen izquierda del río, en el recorrido conocido como meandro abandonado, en el lado opuesto del cauce respecto al puente de piedra.	
CARACTERÍSTICAS ESTRUCTURALE		
Azud de derivación	El Morú	
ÁREA	150 m ²	
PLANTA	Rectangular	
MATERIAL	Fachada de ladrillo rojo y elementos decorativos de piedra caliza en el contorno de las ventanas, puertas y esquinas. Balcones y remate de la torre con barandillas. Teja árabe en el techo.	
NIVELES	1	
CUBIERTA	A dos aguas	
<p>OBSERVACIONES: Para acceder hasta la minicentral existe un puente angosto de hierro, con una pequeña reja al final que impide el paso al público. Tuvo diferentes propietarios como la Compañía REA, la Compañía de Electricidad Lútea, hasta ser adquirida en 1910 por Hidroeléctrica Española para su posterior cierre. Desde su cierre ha recibido varias obras de mantenimiento como el cambio de techo de teja por uralita.</p>

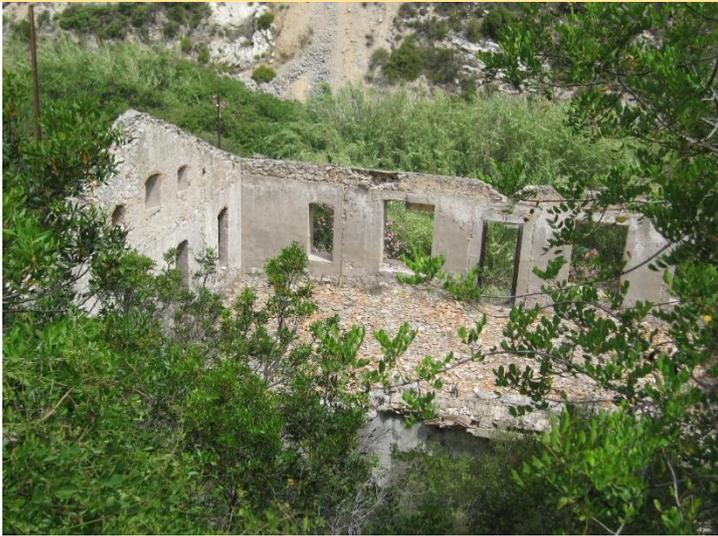
<p><i>Fotografía 39. Minicentral hidroeléctrica del Cèntim. Tomada 07-12-2015.</i></p>		
OBSERVACIONES: Es un edificio con arquitectura simple, sin elementos decorativos, tiene una torre adosada al lateral de la pendiente oeste.

NOMBRE MINICENTRAL		Cèntim
UBICACIÓN	Está ubicada a unos 400 metros de la minicentral De la Mare de Dèu, en el margen izquierdo del río, a la altura de uno de los puentes que formaban parte de la antigua línea del tren.	
CARACTERÍSTICAS ESTRUCTURALE		
Azud de derivación	De la Mare de Déu	
ÁREA	200 m ²	
PLANTA	Rectangular	
MATERIAL	Está hecha de ladrillo y mortero con cubierta de teja.	
NIVELES	1	
CUBIERTA	A dos aguas

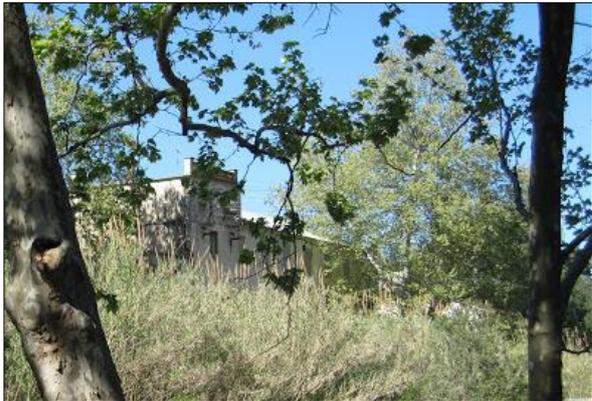
<p><i>Fotografía 40. Minicentral Reprimala Fuente: (Cervera et al., 2010)</i></p>		
OBSERVACIONES: Inicialmente fue un molino de haría, construido en 1868. En 1876 se transformó en fàbrica de cartón y papel de estraza. Durante un tiempo fue utilizado como taller mecánico para locomotoras debido a la llegada del ferrocarril y a finales del siglo XIX fue transformado en minicentral.

NOMBRE MINICENTRAL		Reprimala
UBICACIÓN	Está ubicada en la partida del Tarrasó de Villalonga, delante de la fuente de la Reprimala, en la vertiente izquierda del río. .	
CARACTERÍSTICAS ESTRUCTURALE		
Azud de derivación	l’Esclapissada	
ÁREA	514 m ²	
PLANTA	Rectangular	
MATERIAL	Está hecha de ladrillo y mortero con cubierta de teja.	
NIVELES	2	
CUBIERTA	A dos aguas

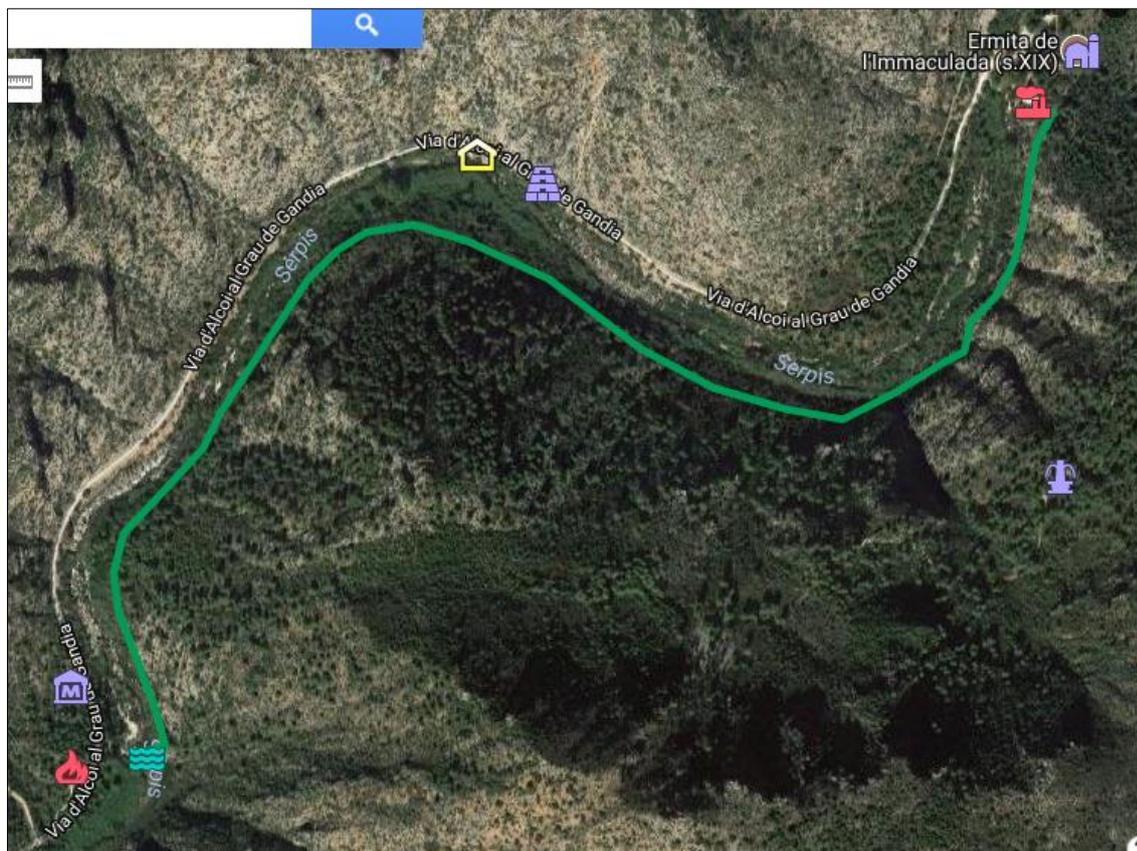
Mapa 34. Del canal que derivaba agua del azud l’Infern a la minicentral hidroeléctrica l’Infern.

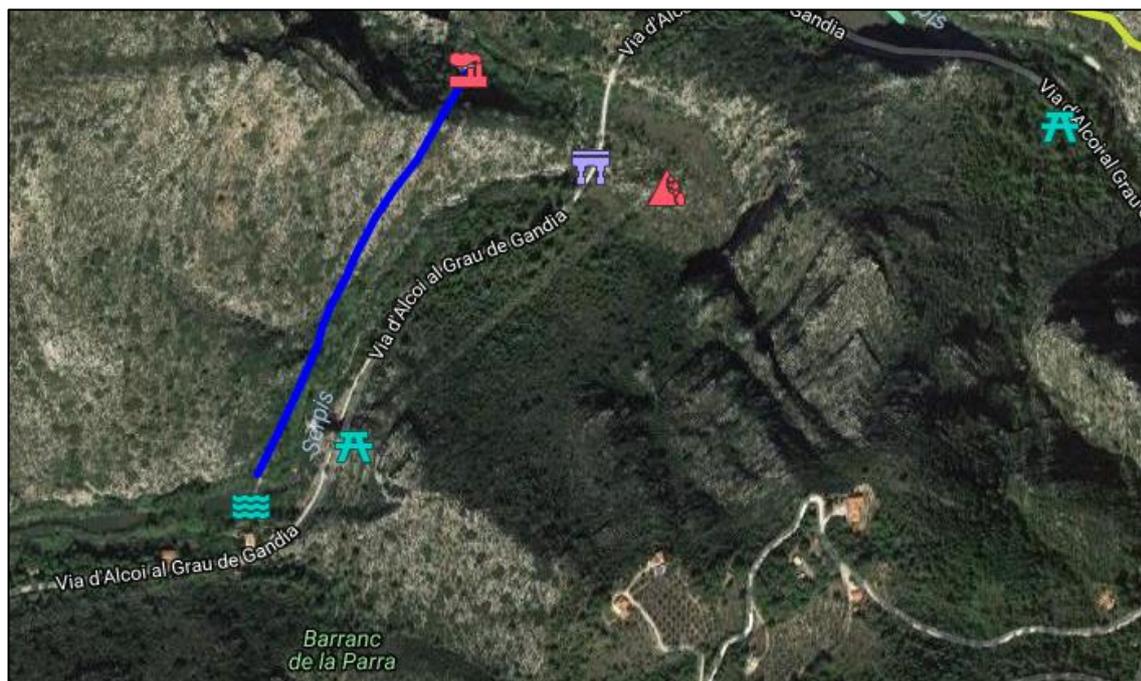
Mapa 35. Del canal que derivaba agua del azud El Morú a la minicentral hidroeléctrica del Racó del Duc.
Fuente. Elaboración propia

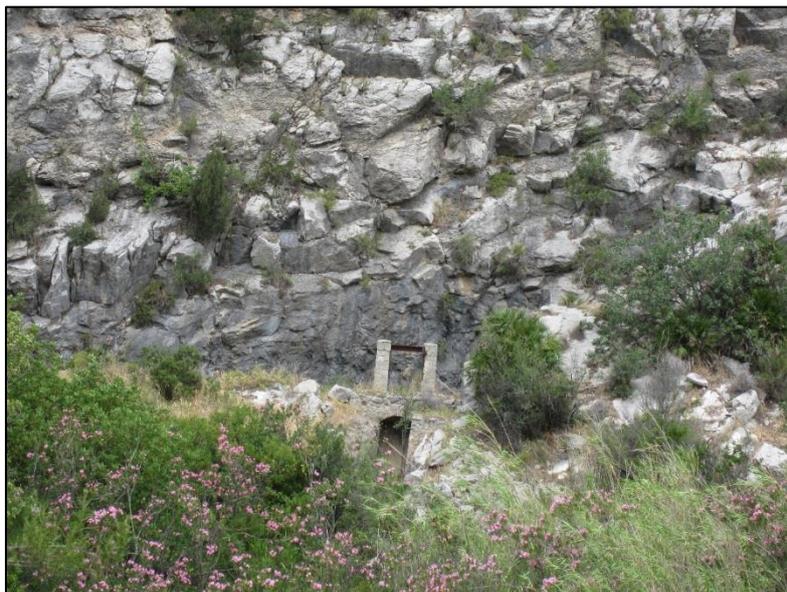
Fotografía 41. Compuerta de regulación del caudal. Tomada 07-2-2015

Descripción. Este canal tiene una longitud de 522 m inicia su recorrido en el azud de El Morú, cerca de la mina de El Morú, hasta llegar a la minicentral hidroeléctrica del Racó del Duc. Al final de su recorrido y a una corta distancia se encuentra el puente de piedra, del que solo quedan los pilares.

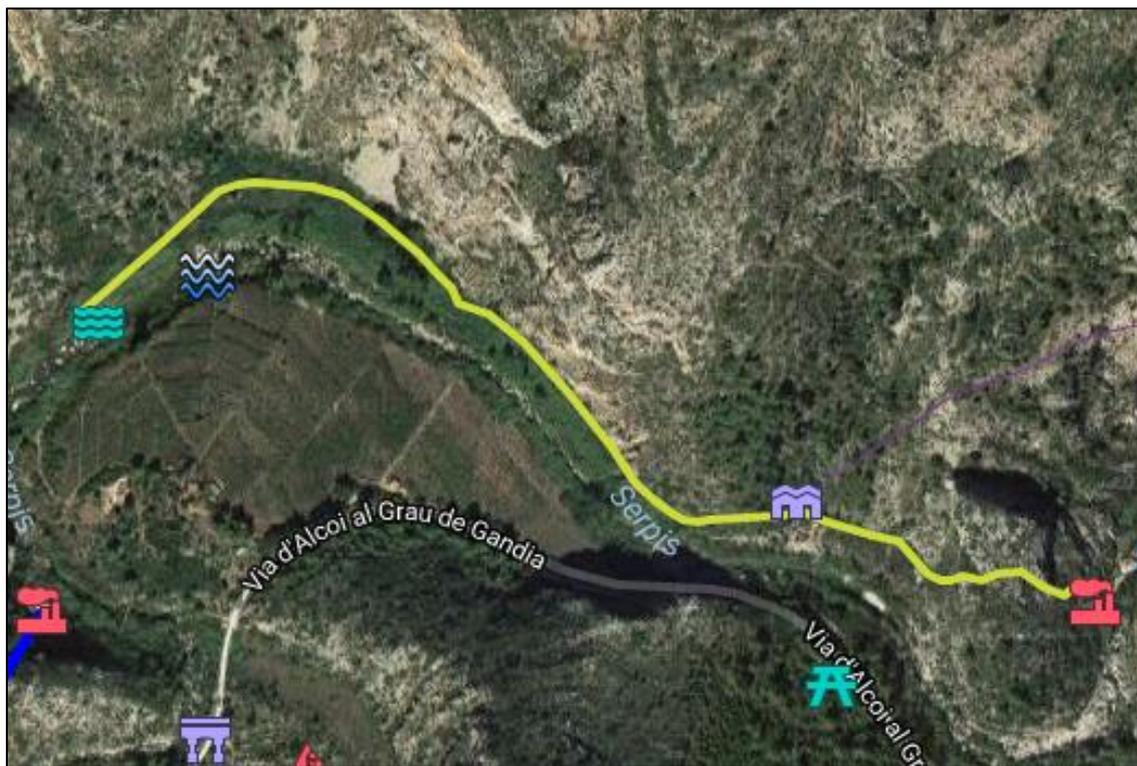
Mapa 36. Del canal que derivaba agua del azud del Racó del Duc a la minicentral hidroeléctrica de la Mare de Déu.
Fuente. Elabotacion propia

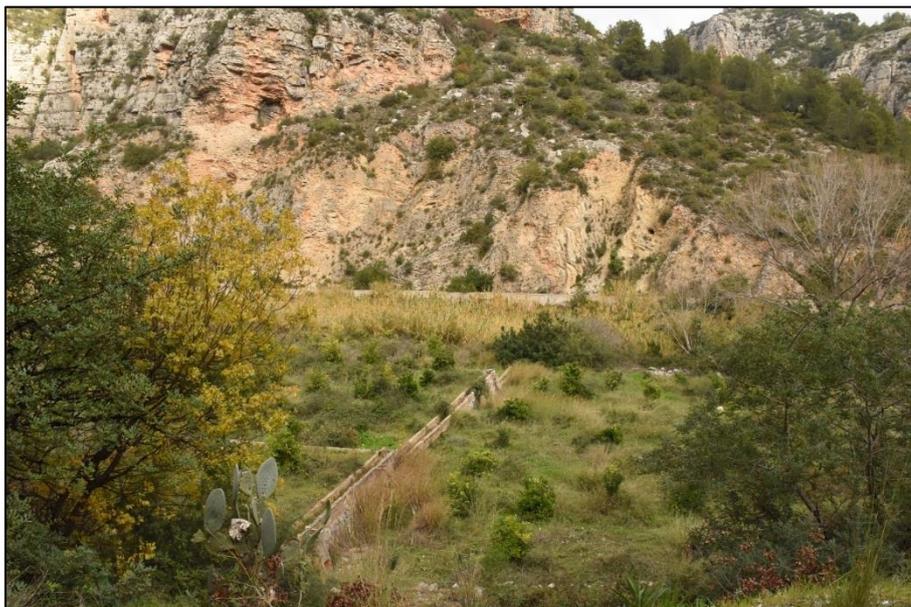
*Fotografía 42. Canal de derivación de caudal a la minicentral hidroeléctrica de la Mare de Déu.
Tomada 07-12-2015*

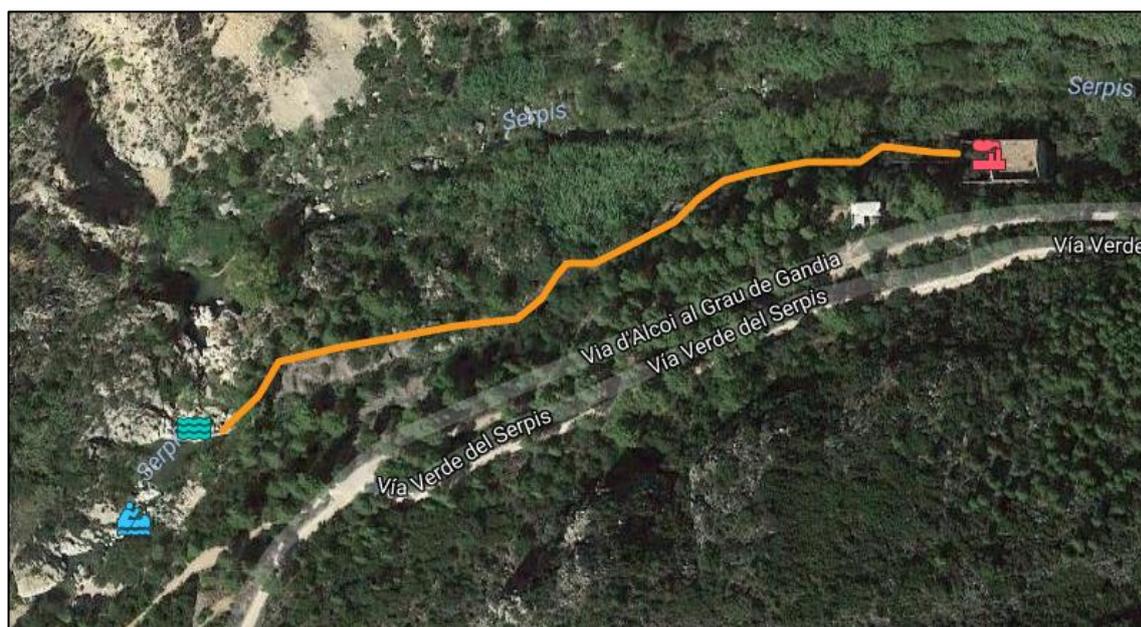
*Mapa 37. Del canal que derivaba agua del azud de Mare de Deu Duc a la minicentral hidroeléctrica del Cèntim.
Fuente. Elaboración propia*
