Trabajo Fin de Máster

PLAN DE RESTAURACIÓN DEL RÍO SERPIS Y SUS RIBERAS, TRAMO COMPRENDIDO ENTRE LOS AZUDES “L’INFERN” Y “EN CARRÒS”. TT.MM. LORCHA (ALICANTE) Y VILLALONGA (VALENCIA)

máster en ingeniería
hidráulica y medio ambiente
mihma

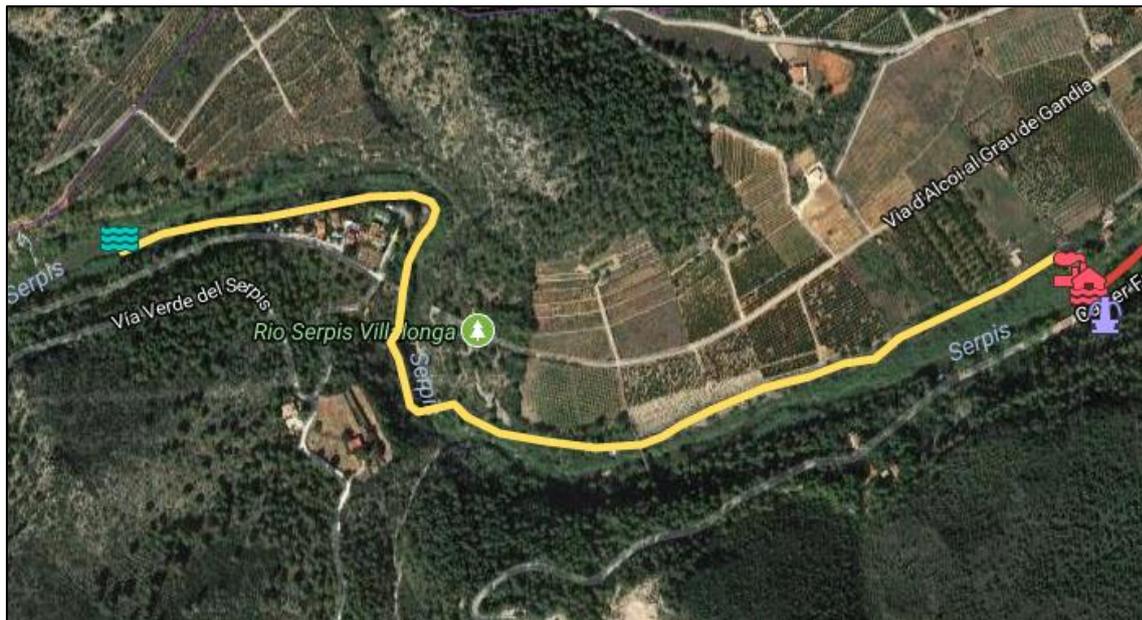
Mapa 38. Del canal que derivaba agua del azud la Esclapissada a la minicentral hidroeléctrica la Reprimala.
Fuente. Elabotacion propia.

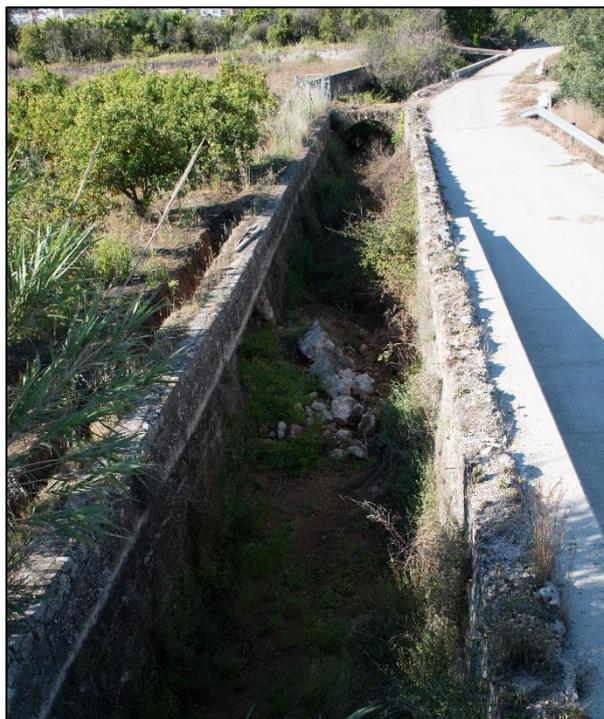
Fotografía 45. Canal abandonado de la fábrica de marmol. Tomada 08-05-2017

Descripción. Este canal tiene una longitud de 1.89 km inicia su recorrido en el azud de La Reprimala hasta llegar a la fábrica del mármol, el agua trasegada también se utilizaba para regar huertos situados al norte del azud. Por el recorrido de este canal pasa muy cerca a uno de los puentes (desmantelados) de la antigua vía del tren.

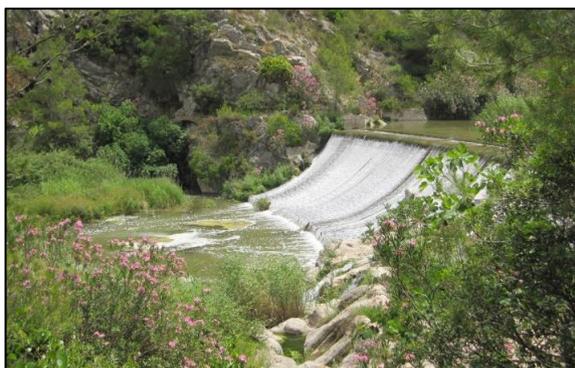
*Fotografía 46. Vista lateral del azud de l’Infern.
Tomada el 03 de Julio del 2015*

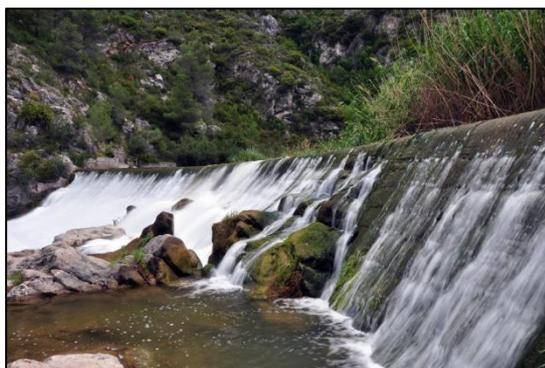
*Fotografía 47. Vista desde abajo del azud l’Infern.
Fuente. Google Earth*

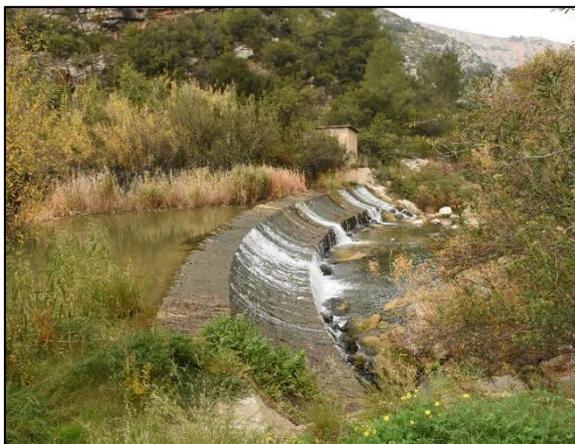
Fotografía 48. Azud El Morú. Tomada el 03-12-2016

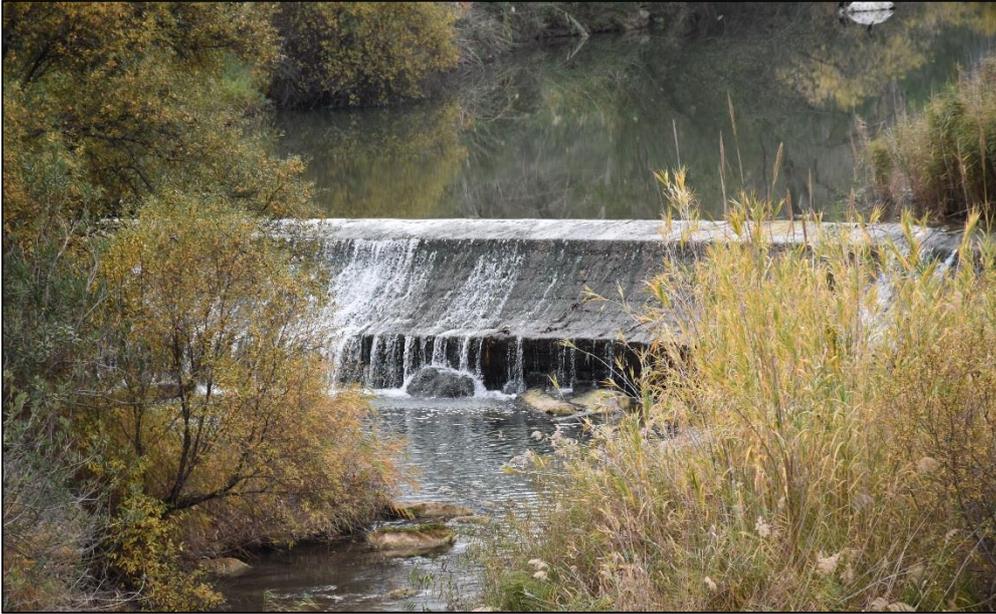
Fotografía 50: Azud del Racó del Duc. Tomada el 03-12-2016

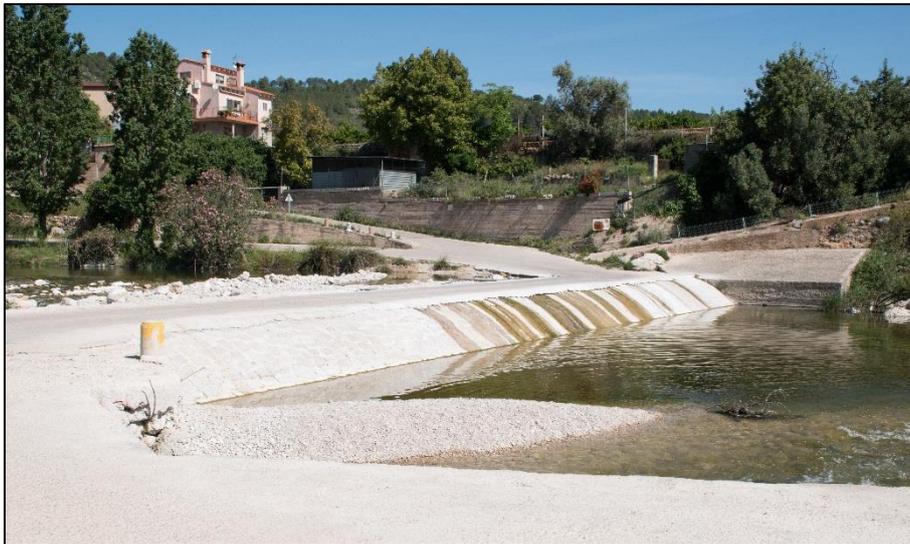
Fotografía 51. Azud de Canals Alts. Tomada el 08-05-2017

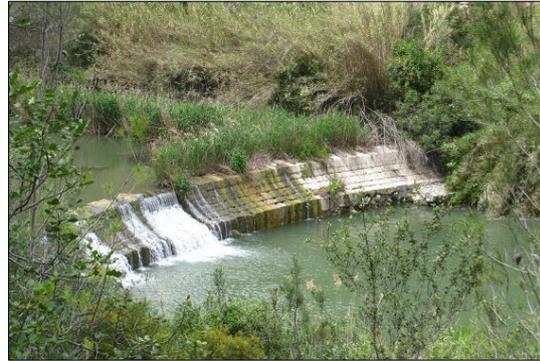
Fotografía 53. Azud la Esclapissada.

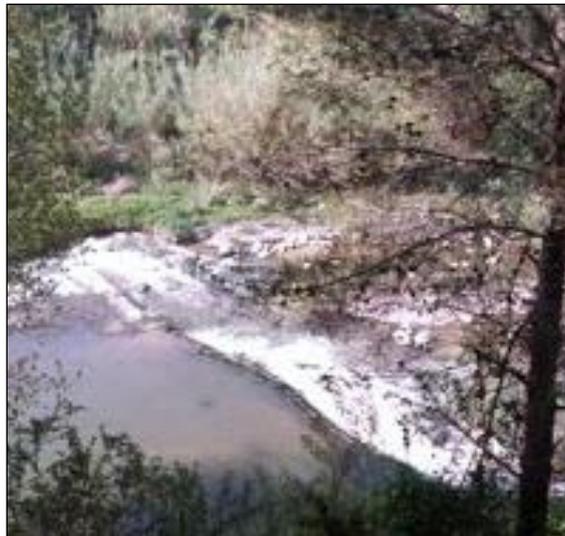
Fotografía 54. Azud de la Reprimala.

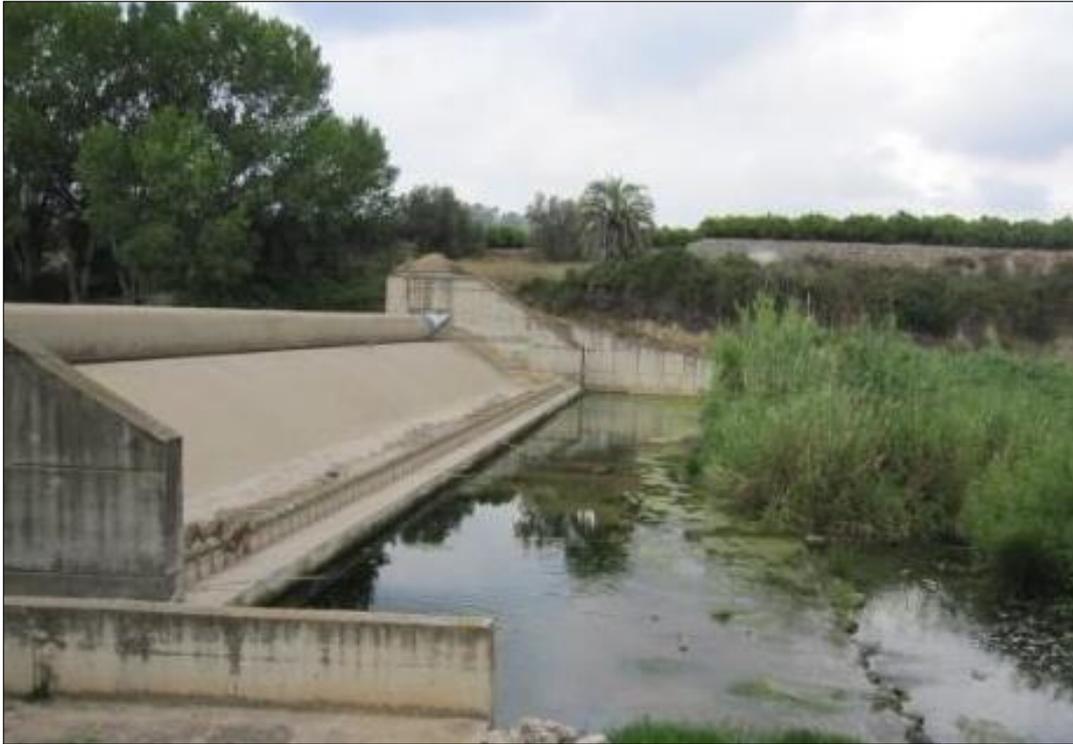
*Fotografía 55. Vista lateral del azud En Carròs.
Tomada el 07-12-2016*

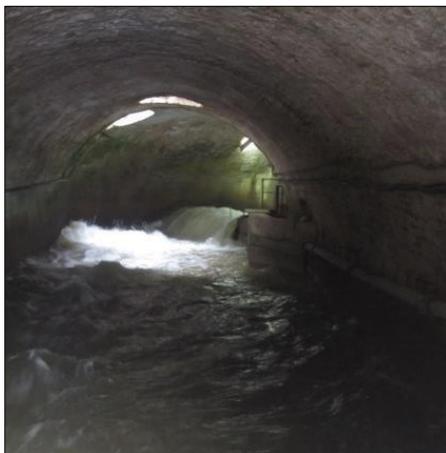
*Fotografía 56. Canal de derivación para UDA de
canales bajos del Serpis.
Tomada el 07-12-2016*

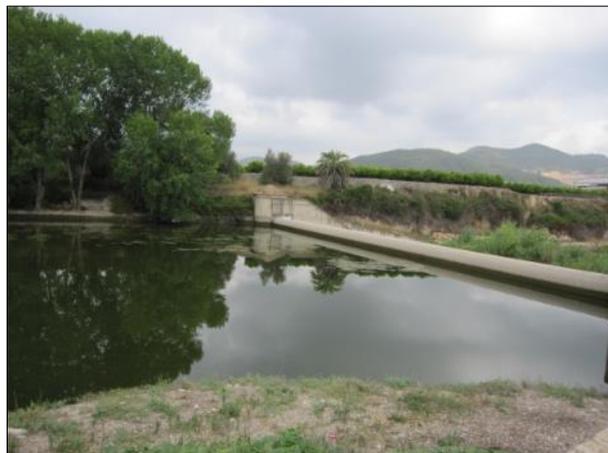
*Fotografía 57. Parte superior del azud de En Carròs. Tomada
el 07-12-2016*

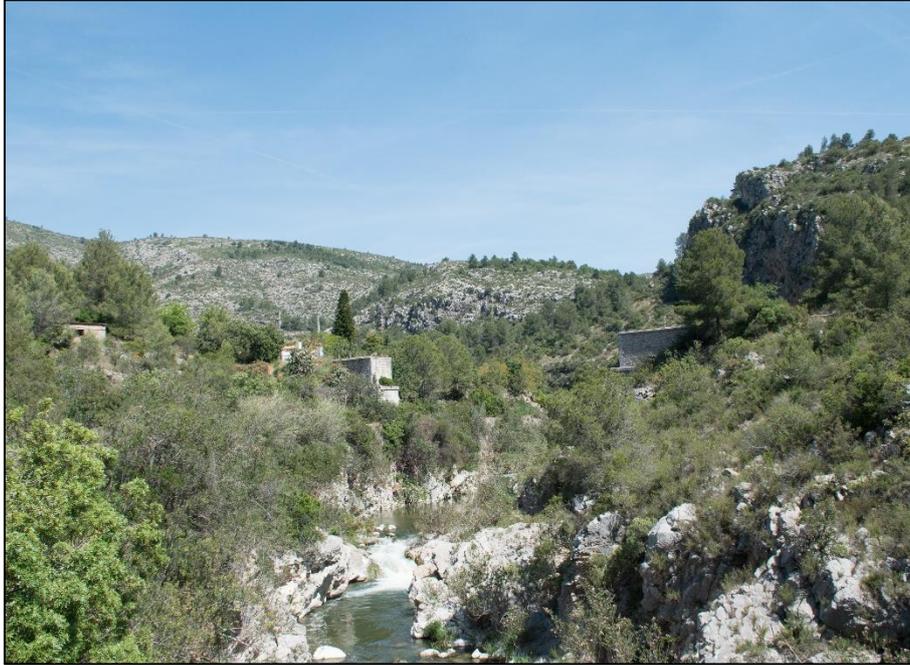
**Fotografía 65. Puente desmantelado a unos 650 m aguas abajo del azud La Reprimala.
Tomado 08-05-2017**

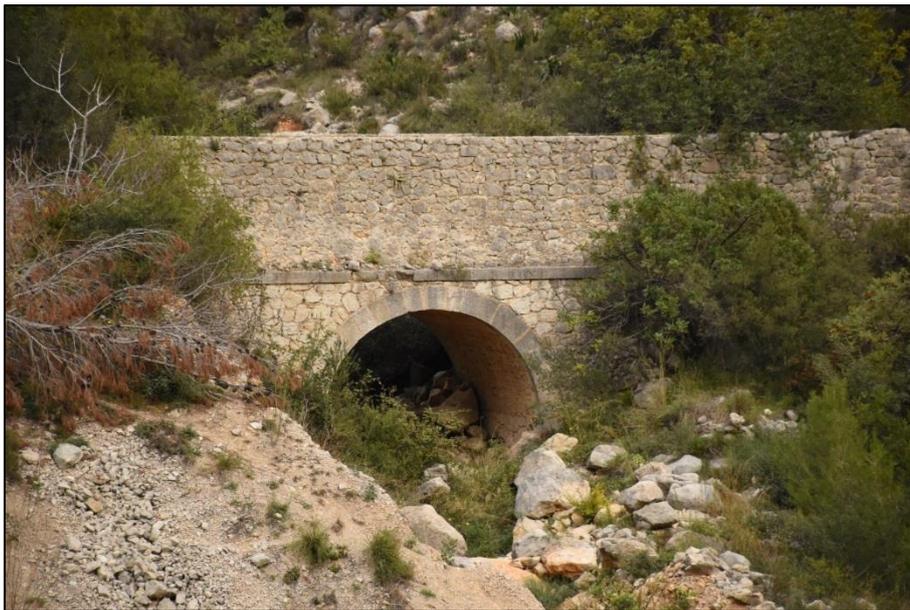
**Fotografía 66. Puente de la ruta verde del Serpis, aun está en funcionamiento pero necesita mantenimiento. Está ubicado
aguas abajo del azud l’Infern. Tomada 08-05-2017**

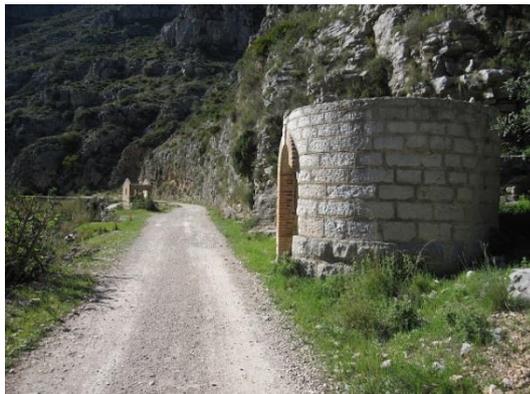
Fotografía 69. Depósito de agua. Tomada 03-07-2015

Ubicada entre la casa y la central del l’Infern, se encuentra la cisterna de hormigón.
