# INVENTARIO, ANÁLISIS, PROPUESTA DE REHABILITACIÓN Y PUESTA EN VALOR

DE LA ARQUITECTURA SUBTERRÁNEA EXCAVADA EN EL LEVANTE ESPAÑOL. CASAS DE JUAN NÚÑEZ.

**CRISTINA DEL REY GÓMEZ**  
TUTOR: Fernando Aranda Navarro  
Trabajo final de grado, Septiembre 2016

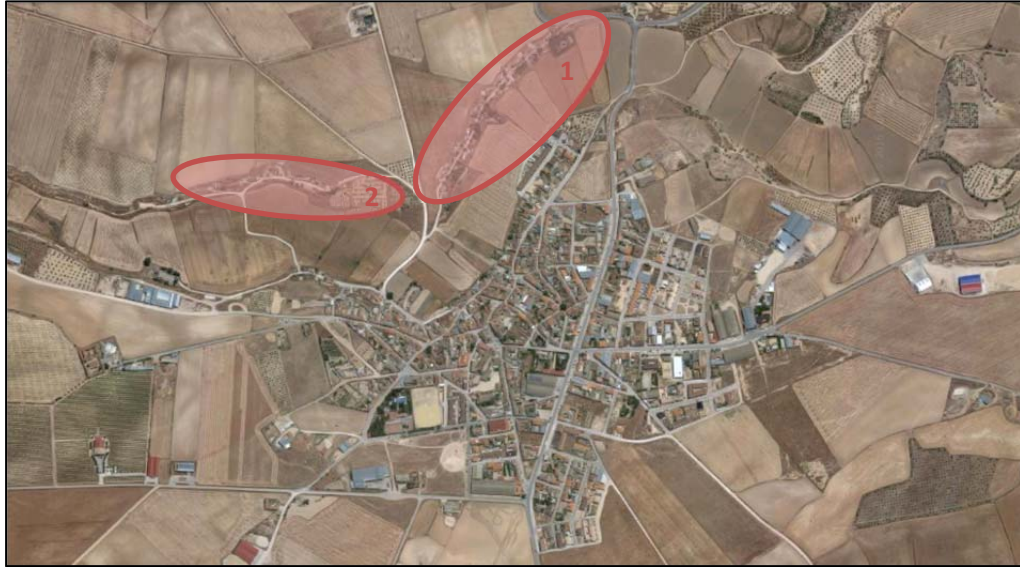
Figura 3. Plano de situación

En la imagen se puede ver el núcleo de la localidad junto con las dos agrupaciones de casas-cueva. La agrupación número 1 se trata del barrio Azaña mientras que la agrupación número 2 se trata del barrio de San Pedro.

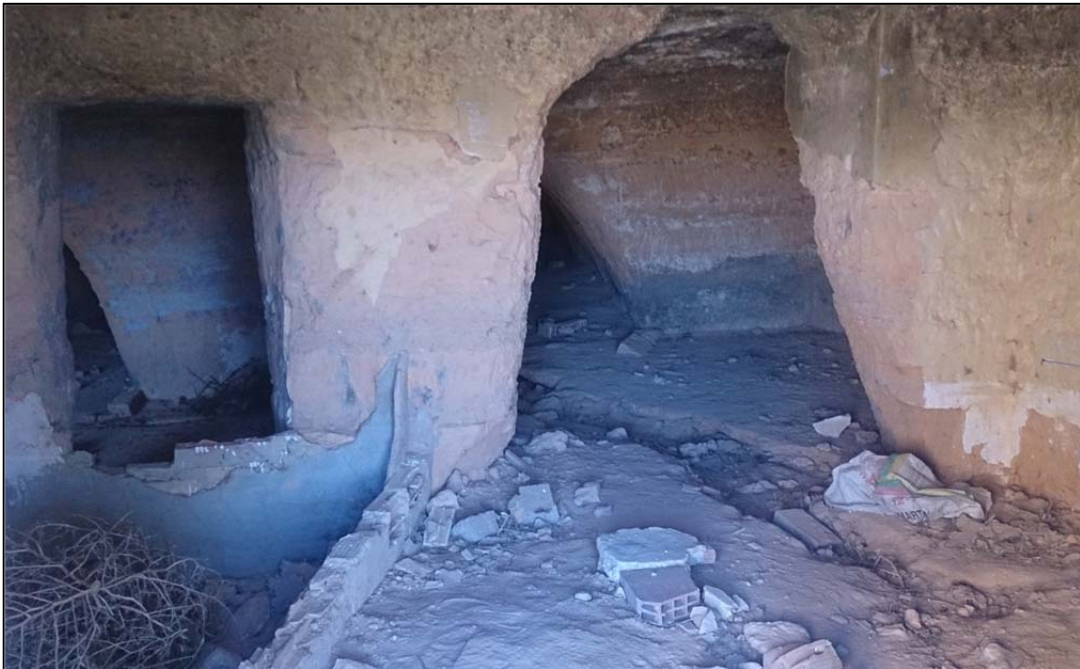
Por otro lado en la estancia principal se pueden observar los restos de la construcción de un murete como se puede ver en la siguiente imagen.

Figura 23. Estancia principal.

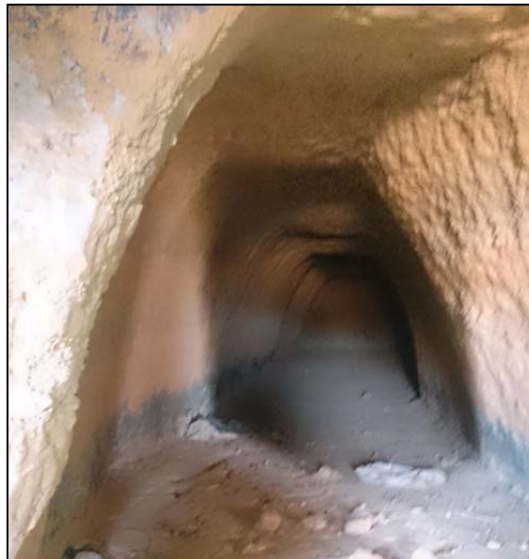
Figura 25. Galería de champiñón.

Las galerías de champiñón son notablemente más bajas, pues tienen una altura aproximada de 1,3 metros. Estas galerías tienen forma de herradura y están construidas como una bóveda. Para el cultivo del champiñón es necesario que se den unas determinadas condiciones de ventilación y temperatura que se consiguen dentro de estas galerías.

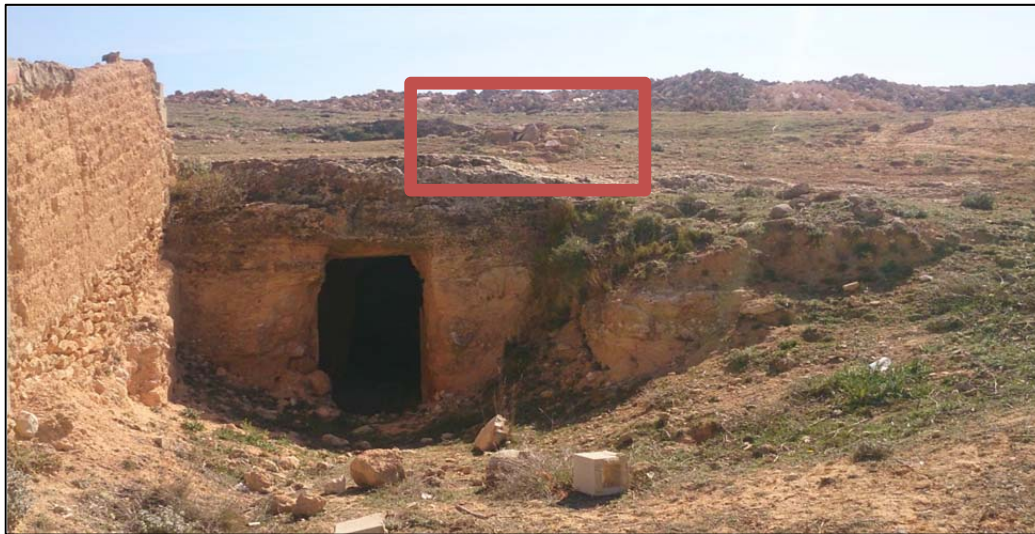
El frente de fachada se encuentra en su estado original debido a que este no ha sufrido modificaciones. En el remate tampoco se puede ver ningún elemento colocado posteriormente. Lo que sí se aprecia en la imagen es que como remate actúa el estrato de roca que ayuda a la conservación de la fachada. También se puede observar que el umbral del acceso se encuentra sin ningún elemento de cierre. Además al lado derecho se ve un muro de mampostería que sí que actúa de remate en la parte de la izquierda como se puede ver en la figura 27. Este muro podría estar conformando una especie de corral donde guardar a los animales.

Figura 26. Frente de fachada. Casa-cueva nº1.

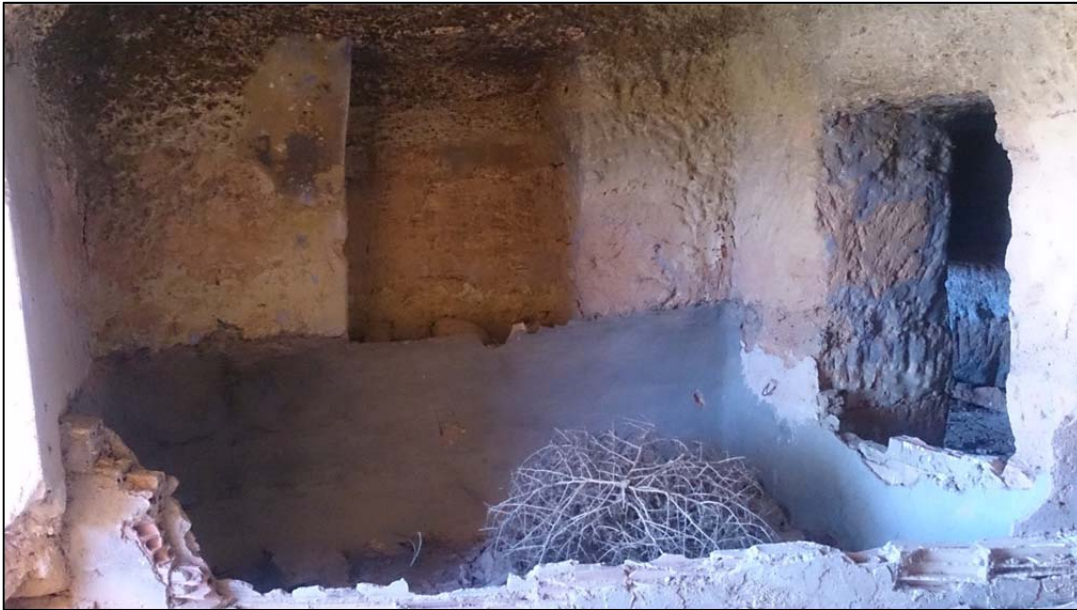
Figura 27. Interior de la casa-cueva nº1.

Como se puede apreciar en las diferentes imágenes los materiales utilizados en esta casa cueva son más bien escasos, pues tanto en el interior como en el exterior no hay ningún material que revista el estrato de tierra natural. Si bien es cierto en el interior hay algunas partes revestidas de cal con un tono azulete. Este tono según el testimonio de algunos vecinos del pueblo era por convicciones religiosas o espirituales.

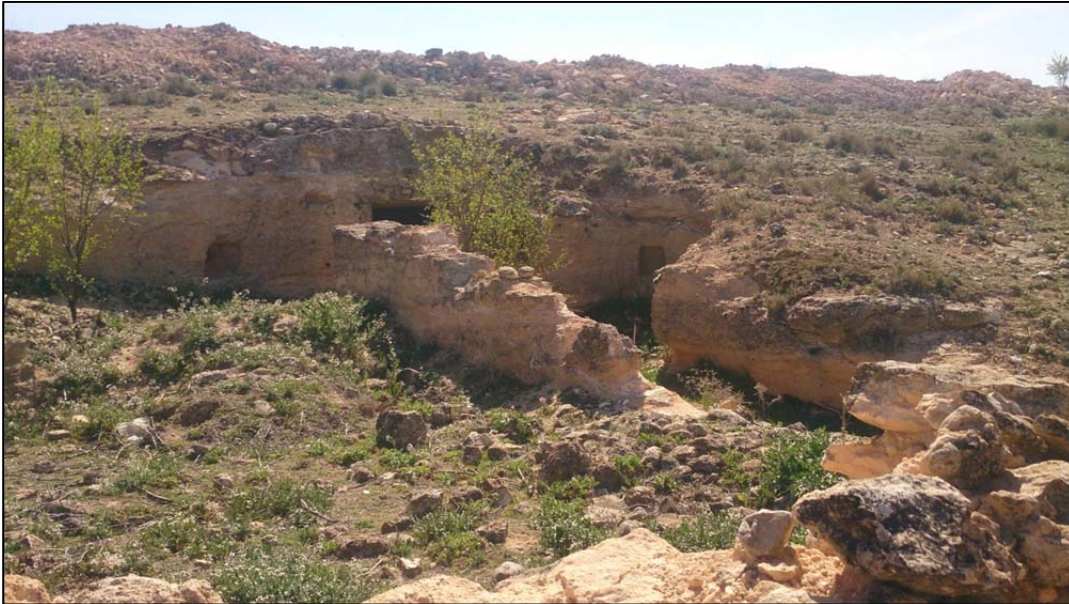
Figura 31. Frente de fachada de la casa-cueva nº2.

El frente de la fachada al igual que en el caso anterior se encuentra en su estado original debido a que no hay ningún material que recubra el terreno de la vaguada. Como remate también se puede observar que actúa el estrato rocoso.

Por otro lado en el umbral de la puerta se puede ver la placa de numeración, por lo que nos podemos imaginar que en esta casa-cueva no hace mucho que ha estado habitada. También como en el caso anterior se puede ver el resto de un muro.

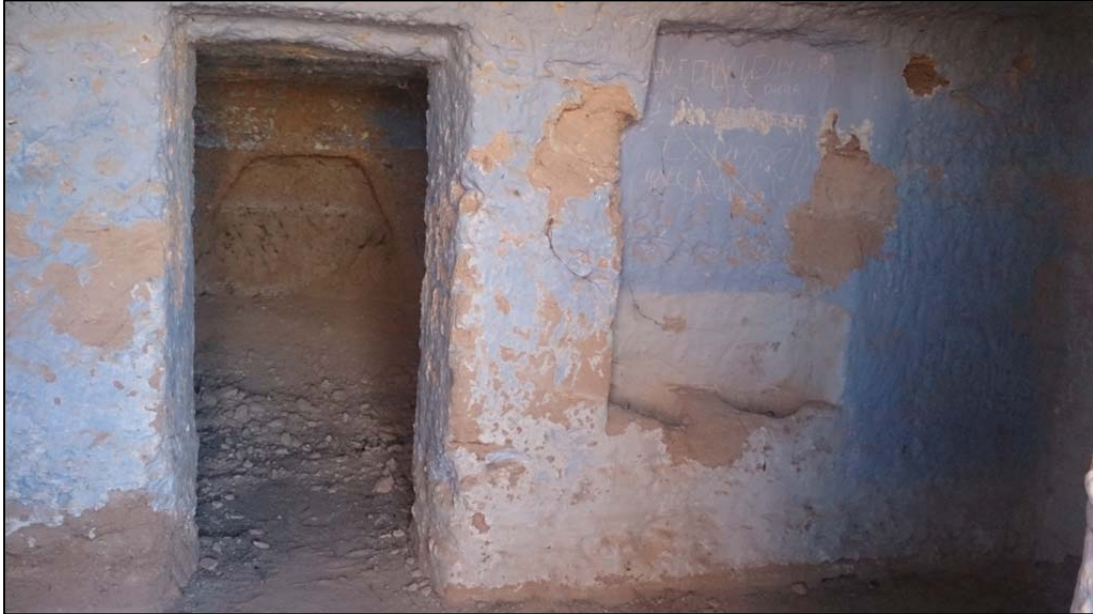
Figura 33. Estancia principal.

Los materiales que con los que nos encontramos en esta casa-cueva son similares a los encontrados en la casa-cueva nº1. En el exterior no destacamos ninguno pues no se encuentra revestida, por el contrario en el interior en todas las estancias estaban revestidas con cal o pintura ya que en todas se observan restos. Al igual que sucede en el caso anterior, volvemos a encontrar el color azul como revestimiento.

Antes de comenzar la rehabilitación tenemos que detectar los problemas que existen en dicha casa-cueva. El primero que encontramos y el más evidente es el desconchamiento de las paredes que se puede apreciar en la figura 33. Además, debido al abandono de la vivienda hay humedades en el interior. Por otro lado también encontramos irregularidades en el suelo que tendremos que corregir. Por último, tendremos que eliminar los elementos impropios que haya.

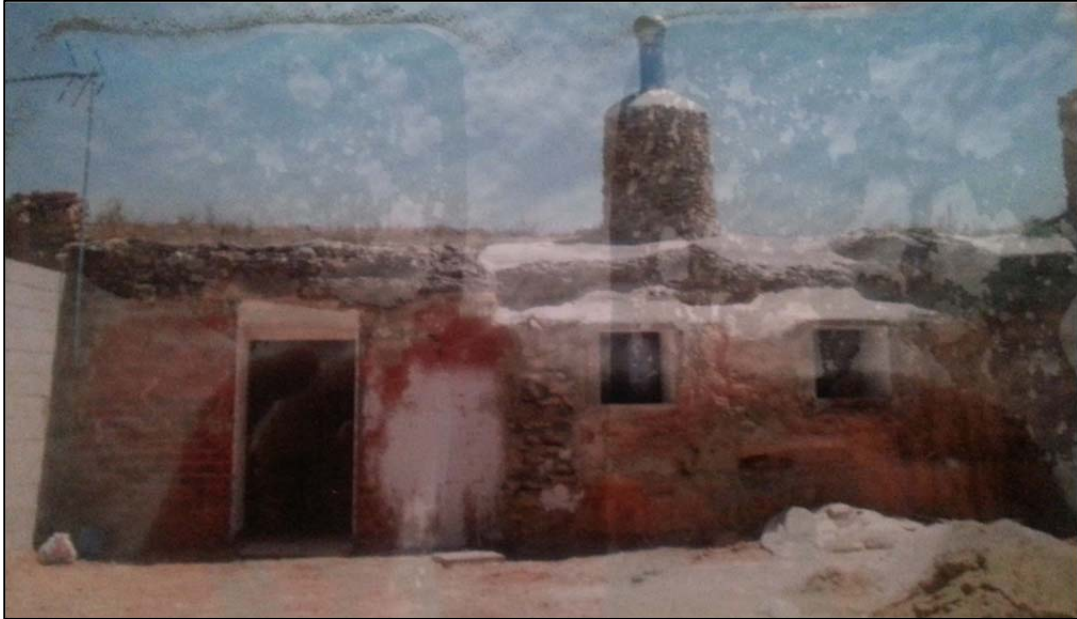
La fachada de esta casa-cueva está tratada, ya no es como en los casos anteriores que estaba desnuda. En este caso la fachada cuenta con un revestimiento de piedra. En este caso he tenido la suerte de poder encontrar una sucesión de fotografías que los propietarios fueron haciendo al proceso de construcción de la nueva fachada. En la primera imagen (figura 37) a pesar de la mala calidad de las fotos, pues se trata de fotos antiguas y que han estado colgadas durante muchos años, se aprecia el estado original de la fachada en la que nos la encontramos como en los dos casos anteriores. Además Esta contaba con un antepecho de mampostería. En la siguiente imagen se puede ver como comenzaron a tapar la fachada con un mucho de ladrillo y también se puede ver que disminuyeron algunos huecos y abrieron otros. Por otro lado el murete de mampostería desaparece y deja ver la chimenea. (Figura 38 y 39). Finalmente, en la última foto, se puede ver la fachada ya terminada con el acabado de piedra simulando así, por ejemplo, el anterior antepecho nombrado. (Figura 40). Además también colocan un alero de teja para proteger la fachada del agua.

Figura 38. Proceso de construcción de la fachada. Casa-cueva nº3

Figura 39. Proceso de construcción de la fachada. Casa-cueva nº3

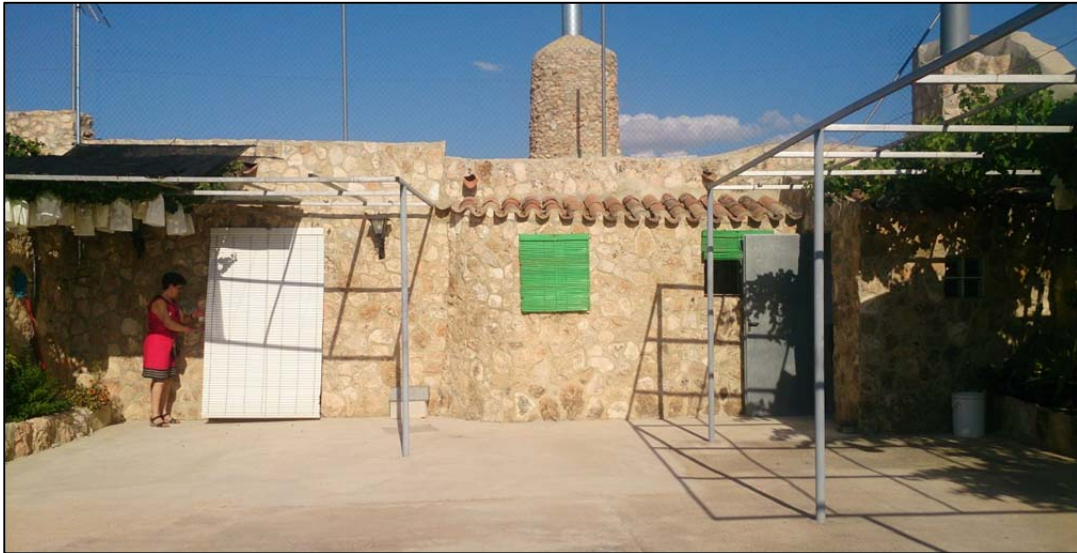
Figura 40. Fachada terminada. Casa-cueva nº3.

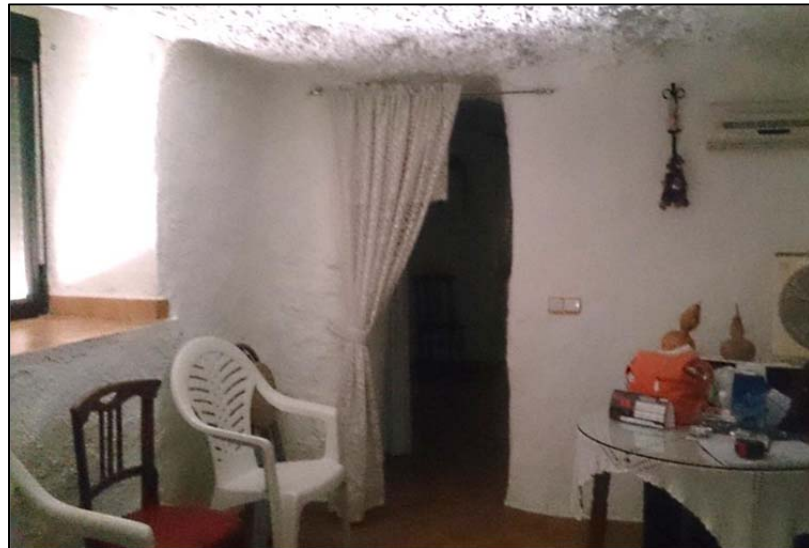
En cuanto a las puertas, todas ellas son de aluminio, aunque solo son colocadas en los lugares imprescindibles como lo son el acceso a la vivienda, acceso al aseo y cocina. El resto de estancias son delimitadas mediante cortinas debido a que de esta manera se permite una mejor ventilación de las estancias evitando así humedades.

Figura 44. Imagen de una de las cortinas que separa las estancias. Casa-Cueva nº3.

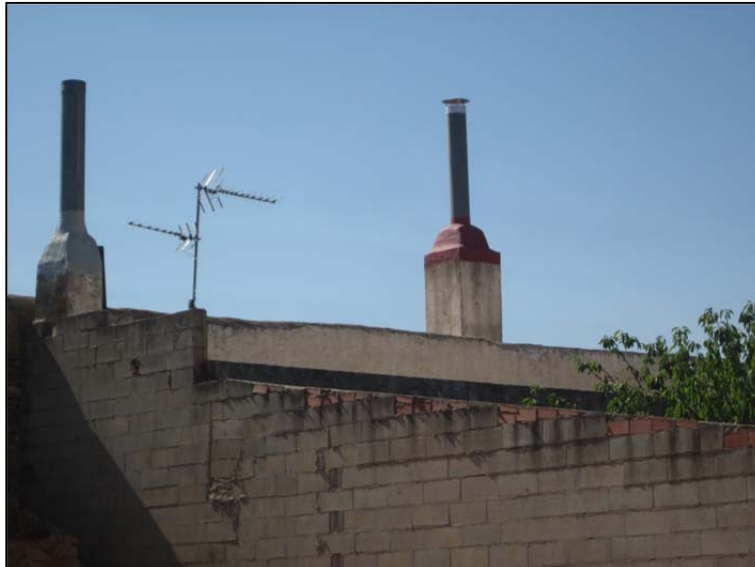
En la casa-cueva nº4 la chimenea la volvemos a encontrar en la primera crujía y en la estancia principal. En el exterior la chimenea no tiene la forma troncocónica que las caracteriza, ya que tiene una forma prismática. Esto nos hace pensar que no se trata de la chimenea original de la casa-cueva si no que ha sido realizada con posterioridad.

Figura 50. Chimenea casa-cueva nº 4.

Además en la parte superior de la chimenea se puede ver que se ha puesto un revestimiento con textura de ladrillo.

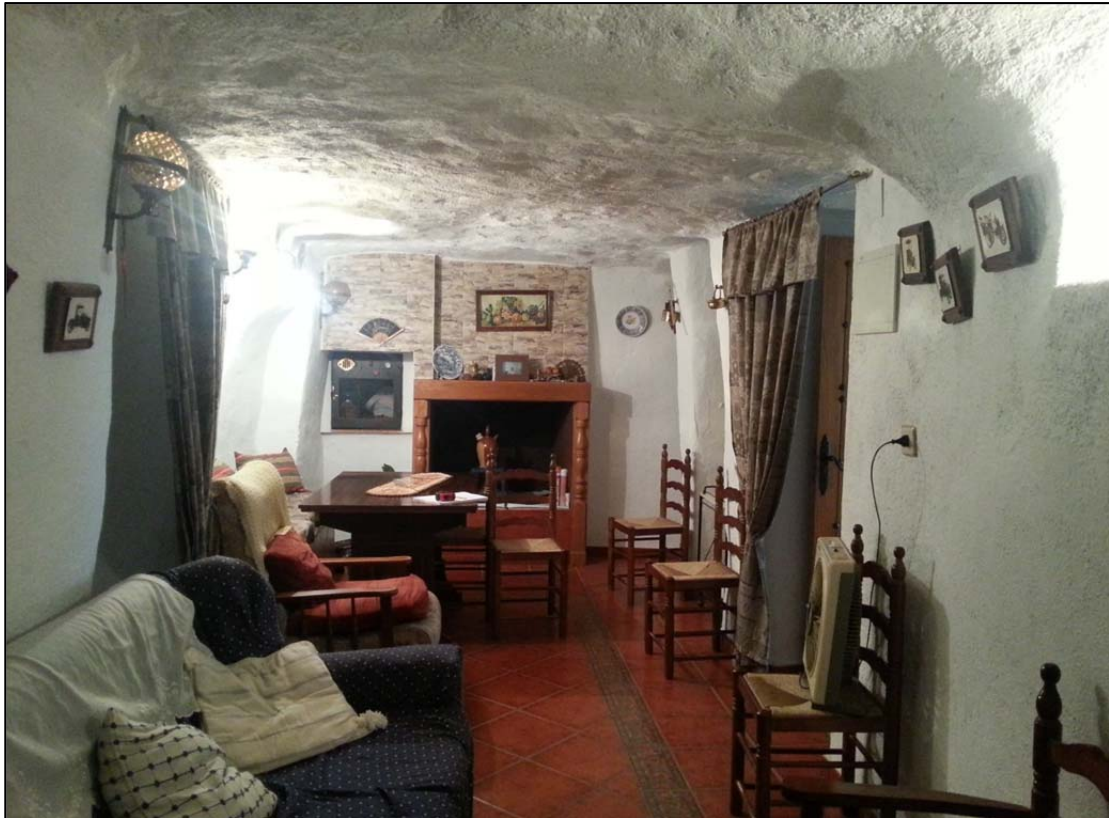
Figura 51. Estancia principal. Casa-cueva nº4.

Los materiales que nos encontramos en esta vivienda son similares a los encontrados en la vivienda anterior, pues hay puertas delimitando la cocina y el aseo, pero el resto de estancias, que en realidad son las que verdaderamente forman la casa-cueva se delimitan mediante cortinas. Por otro lado, se puede observar que el espacio de la chimenea ha sido recientemente reformado debido a que la madera que hay no está trabajada como se haría en la antigüedad.

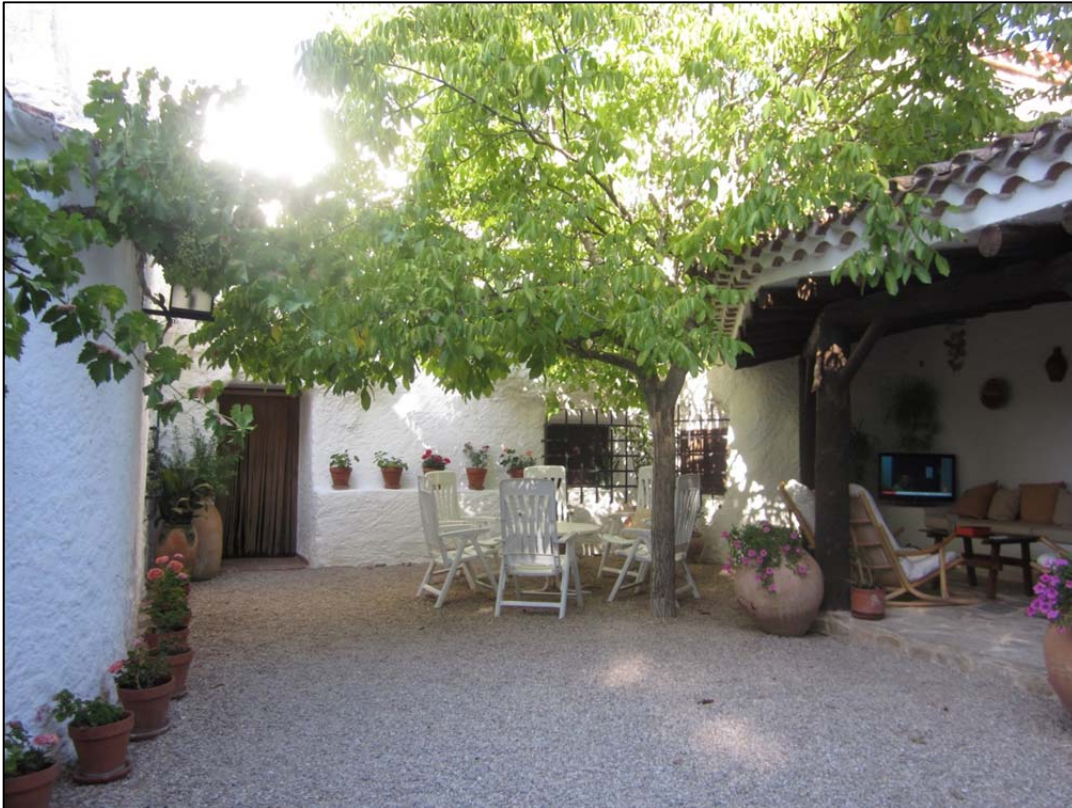
Figura 58. Exterior de la casa- cueva nº5.

El frente de fachada de esta casa-cueva sí que está tratado, a diferencia de la casa-cueva nº3, donde se revestía la fachada de piedra en este caso a la fachada se le da una capa de pintura dejando así ver la textura que tenía esta antes de que fuera tratada. Por otro lado en este caso el patio delantero no ha sido pavimentado, si no que se encuentra en su estado original. En cuanto a la carpintería empleada, como se puede ver en la imagen es toda de madera que ayuda a no desvirtuar las características de este tipo de vivienda tan singular.

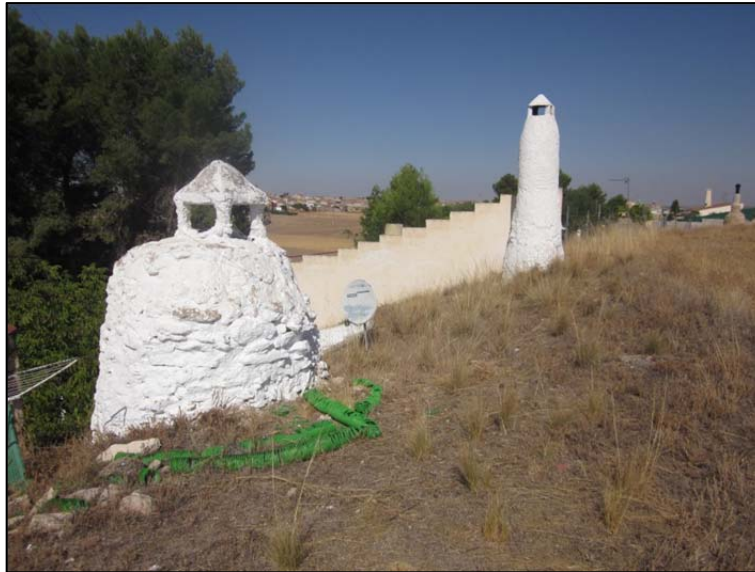
En el exterior las chimeneas son muy diferentes, pues en su origen pertenecían a propietarios diferentes. La que está situada a la izquierda es muy alta y esbelta mientras que la que está situada a la derecha, por el contrario, es chata y más gruesa. Ambas tienen la forma troncocónica que las caracteriza.

Figura 59. Chimeneas casa-cueva nº5.

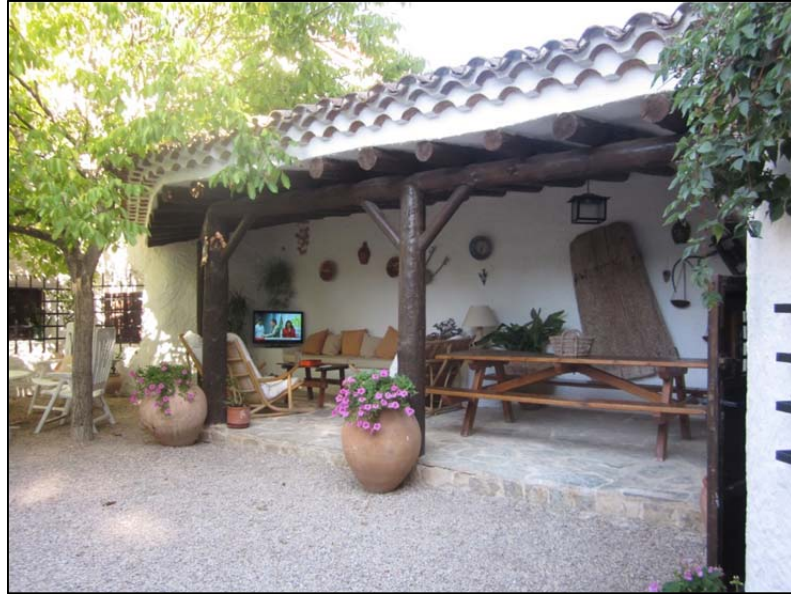
Por último en el exterior la construcción del porche no se realiza con materiales metálicos como suele hacerse en numerosas casas-cueva, en este caso se realiza con pilares de madera.

Figura 67. Porche exterior. Casa-cueva n°5

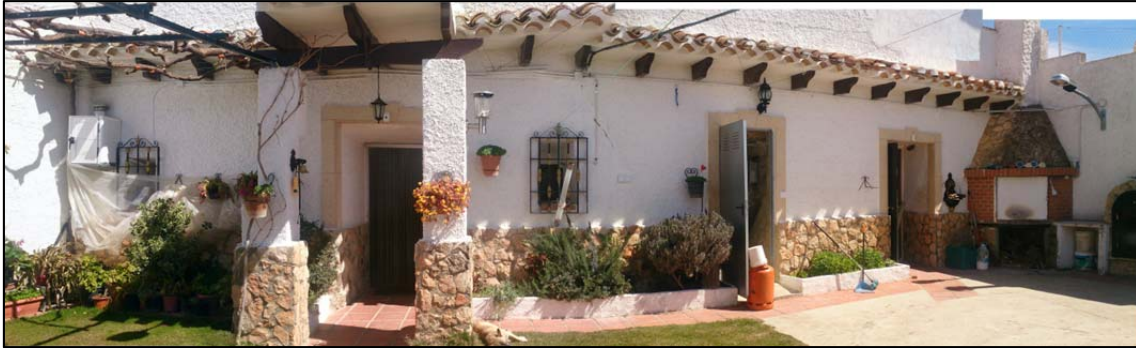
El frente de fachada como se puede ver en las imágenes ha sido completamente modificado. En este caso ya no solo se trata de una capa de pintura con la que aún se puede ver la textura original si no que los propietarios han regularizado toda la fachada y posteriormente han optado como material de recubrimiento un monocapa, además en la parte inferior para evitar salpicaduras se ha colocado un zócalo de piedra. En la parte superior de remate se puede ver el antepecho de la terraza superior y un alero como elemento protector de la fachada. Con esta operación se ha perdido completamente el carácter de casa-cueva original y aparentemente parece una vivienda común.

Figura 71. Frente de fachada. Casa-cueva nº6.

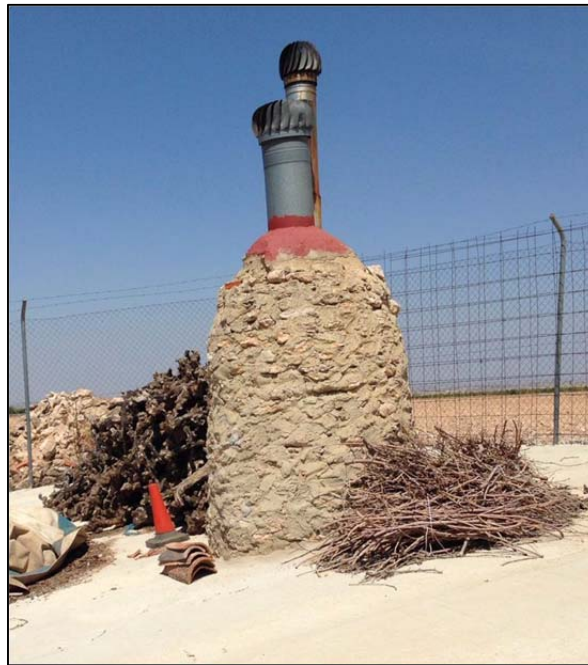
Figura 72. Chimenea casa-cueva nº6.

La chimenea como en todos los casos anteriores se sitúa en la estancia principal y en la primera crujía. En el exterior, volvemos a encontrar la chimenea troncocónica que se repite a lo largo de todas las casas-cueva.

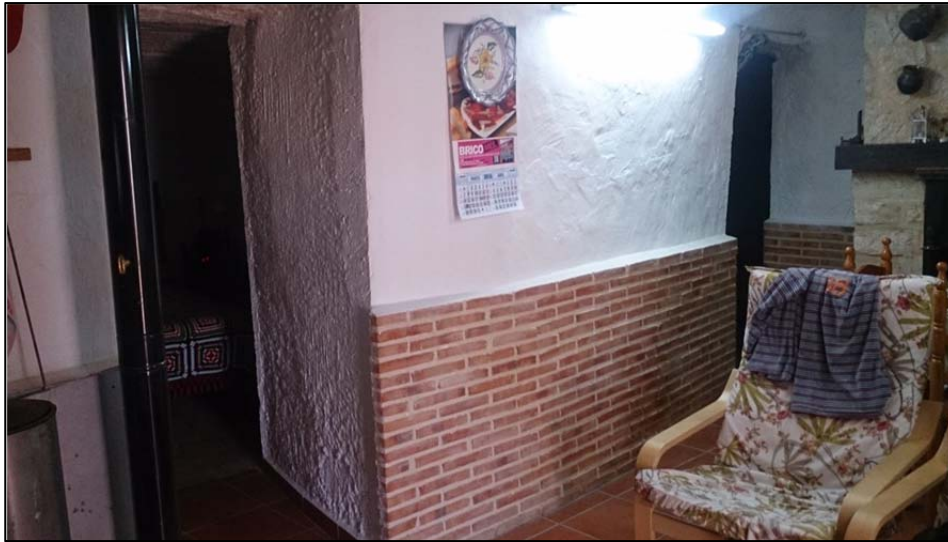
Figura 73. Estancia principal. Casa-cueva n°6.

Los materiales utilizados en esta casa-cueva son notablemente diferentes a los casos anteriores. En el interior vuelve a encontrarse una capa de pintura pero en este caso y como sucede en el exterior no hay rastro de la textura típica del proceso de excavación, pues los propietarios han decidido unificar y regularizar las paredes interiores aunque si es cierto que permanece un mínimo recuerdo de la textura ya que no son completamente lisas. También en el interior volvemos a encontrar un zócalo en la parte interior de la estancia principal, quizás colocado por motivos de limpieza. En la chimenea se puede ver un recubrimiento de piedra adornado con utensilios antiguos.

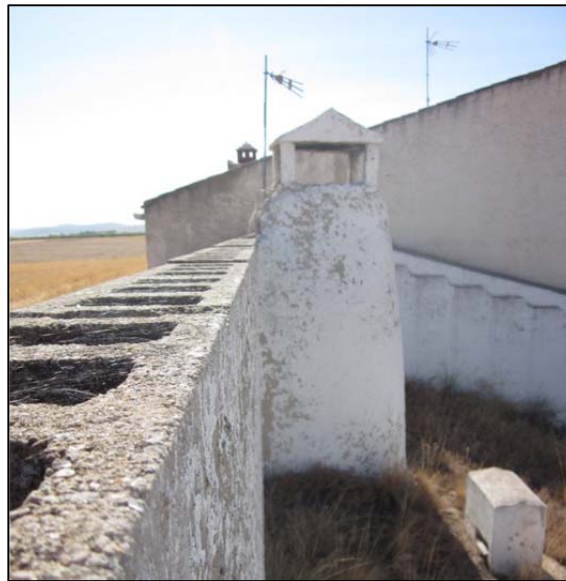
Figura 78. Chimenea casa-cueva nº7.

La chimenea en este caso, curiosamente no se encuentra en la primera crujía si no que se encuentra en la segunda, la estancia donde se encuentra está muy relacionada con la estancia por la que se produce el acceso.

En el exterior la chimenea está pintada de blanco y tiene la forma tronco-cónica que ya estamos acostumbrados a ver.

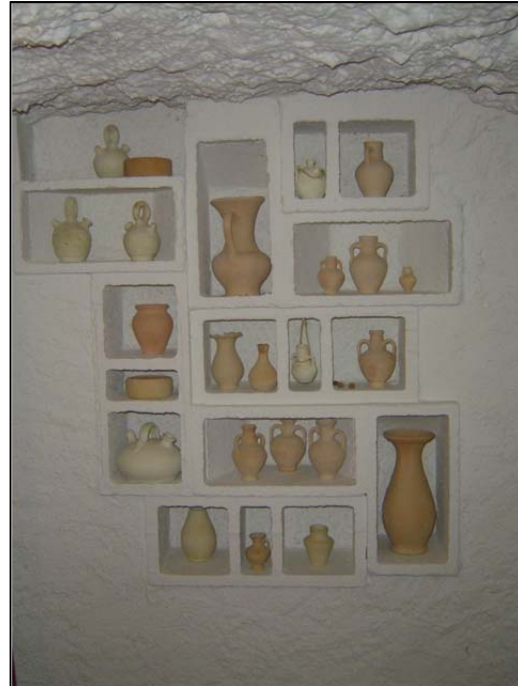
Figura 80. Hornacinas hechas por el propietario. Casa-cueva nº7.

Los materiales que encontramos en esta casa cueva son muy similares a los ya comentados en el resto de casas-cueva, escritas anteriormente. Toda la casa-cueva está pintada de blanco respetando la textura propia de la excavación de este tipo de arquitectura. Por otro lado hay numerosas hornacinas unas hechas por el propietario de la casa-cueva cuanto adquirió la propiedad (figura 80) y otras ya existentes.

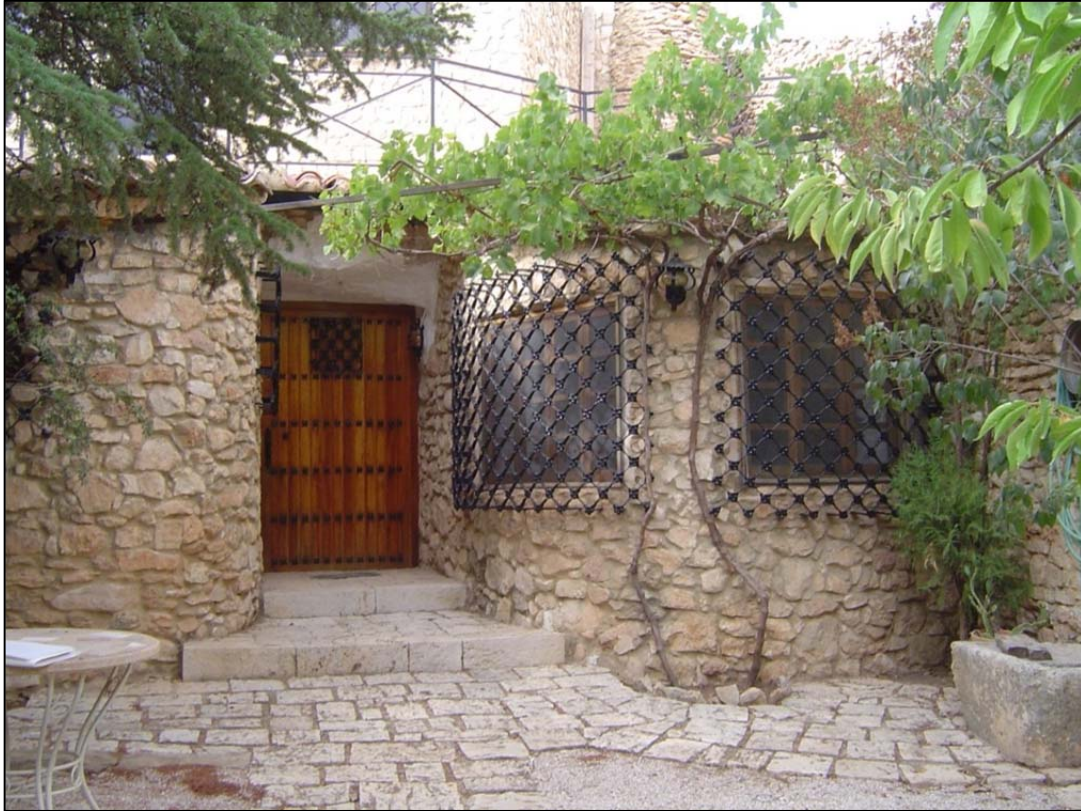
Figura 89. Frente de fachada. Casa-cueva nº8.

El frente de fachada de la cueva nº8 no está en su estado original pues en la fachada están las dos construcciones auxiliares que amplían la casa-cueva. El revestimiento de la fachada es de piedra y las carpinterías exteriores son de madera. En las ventanas también se puede ver un enrejado. El patio anterior a la entrada está tratado también con piedra creando un recorrido a través de jardineras. Por último, el elemento de protección de la fachada en este caso es el alero.

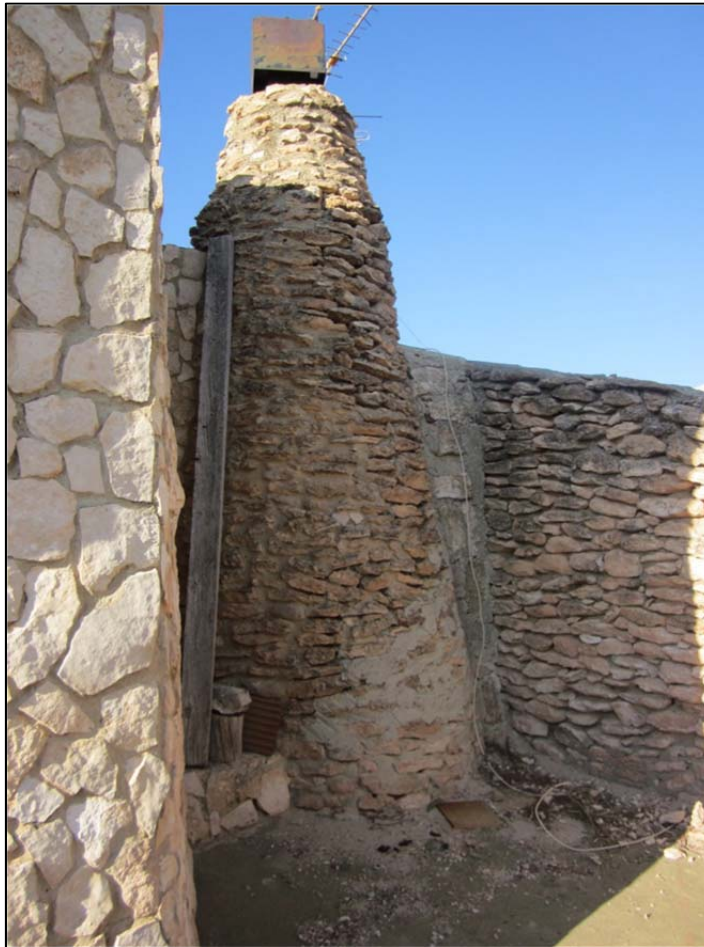
La chimenea está en la estancia principal, aunque parece que no está en la primera crujía en un principio si lo estaría debido a que no estaba la ampliación de esta. En el exterior la chimenea es accesible desde el patio previo a la casa-cueva debido a que tiene un acceso al piso superior y la chimenea se encuentra en la terraza de la vivienda. La chimenea es de piedra y vuelve a tener la forma troncocónica que las caracteriza. La chimenea tiene una altura de 2 o 2,5 metros.

Figura 90. Chimenea casa-cueva nº8.

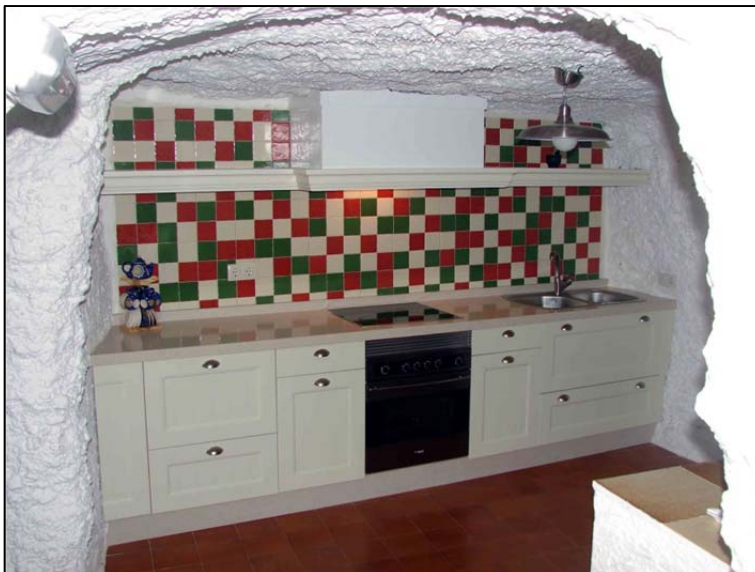
Figura 93. Cocina. Casa-cueva nº8.

La cocina y el baño están revestidos con un alicatado para facilitar la limpieza, dejando el techo y algunas paredes en el caso de la cocina en su estado original.

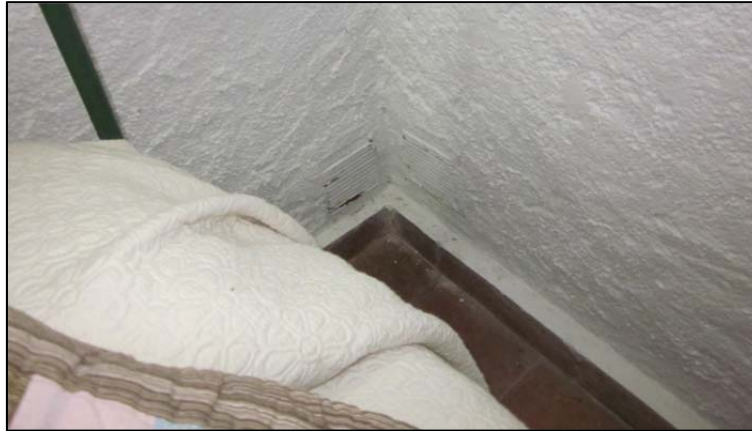
Figura 97. Rejillas ventilación casa-cueva nº5.

Por otro lado en el caso de la casa-cueva nº 5 tenía humedades en la estancia interior. Para evitar la humedad en esta estancia los propietarios han construido un doble tabique para dejar en el interior una cámara de aire y han colocado unas rejillas de ventilación. (Figura 97)

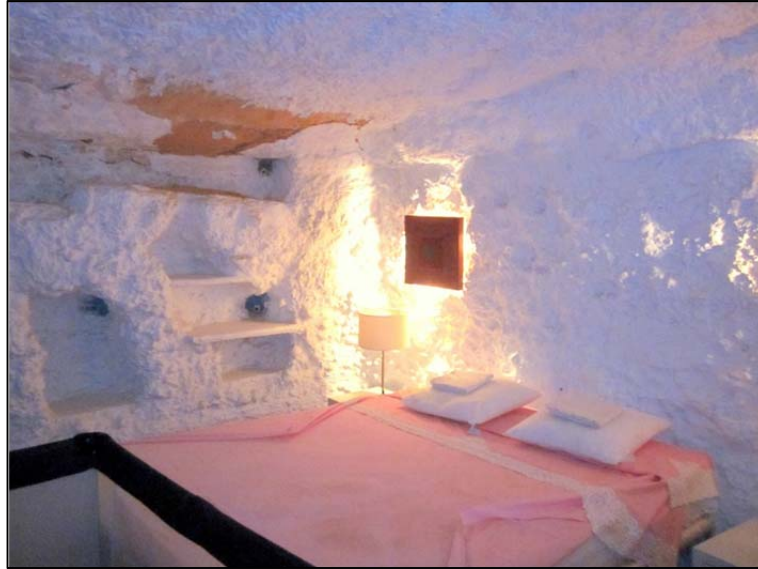
Figura 98. Desconchamientos casa-cueva nº8.

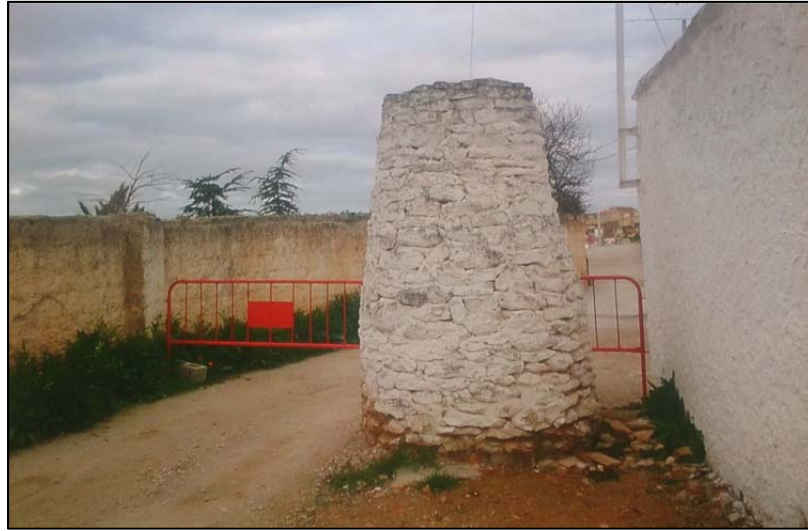
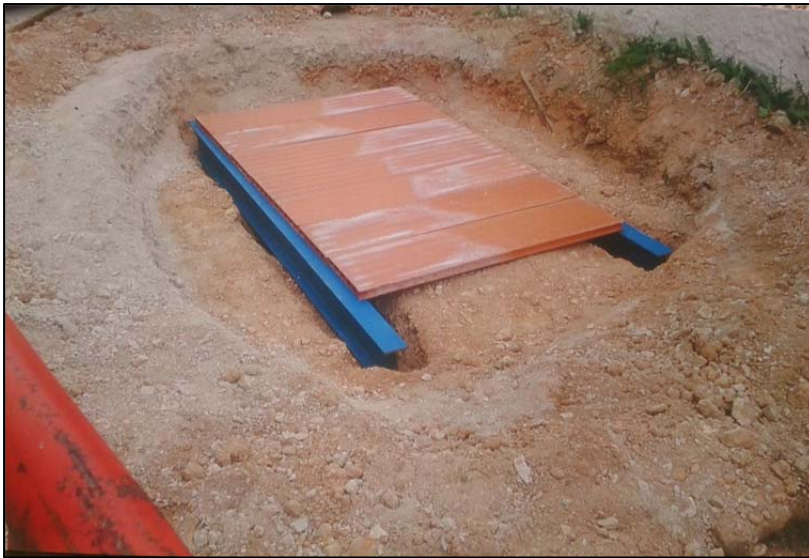
Al mismo tiempo que estas patologías atormentan a los propietarios, también lo hace otro problema. Las cuevas situadas debajo del camino tienen la salida de sus chimeneas en el camino. Esto provoca un problema debido a que la calle puede quedar estrecha y no permitir el paso de los vehículos grandes (camión de basura o camión de bomberos) en algunos puntos. Por esta razón fue ordenada la orden de derribo de una de las chimeneas de una casa-cueva por el ayuntamiento. A pesar que este derribo intento ser parado, argumentando que había suficientemente espacio para el paso de estos vehículos y que la chimenea tenía mucho valor histórico, la chimenea fue derribada causando graves lesiones en la estructura de dicha casa-cueva según relatan los propietarios.

Figura 100. Chimenea antes de ser derribada.

Figura 101. Huevo de chimenea después de ser derribado.
