## EL PRIMER CARTEL FALLERO

CATALOGACIÓN, EXAMEN TÉCNICO Y PLAN DE CONSERVACIÓN  
PREVENTIVA PARA UN BIEN CULTURAL

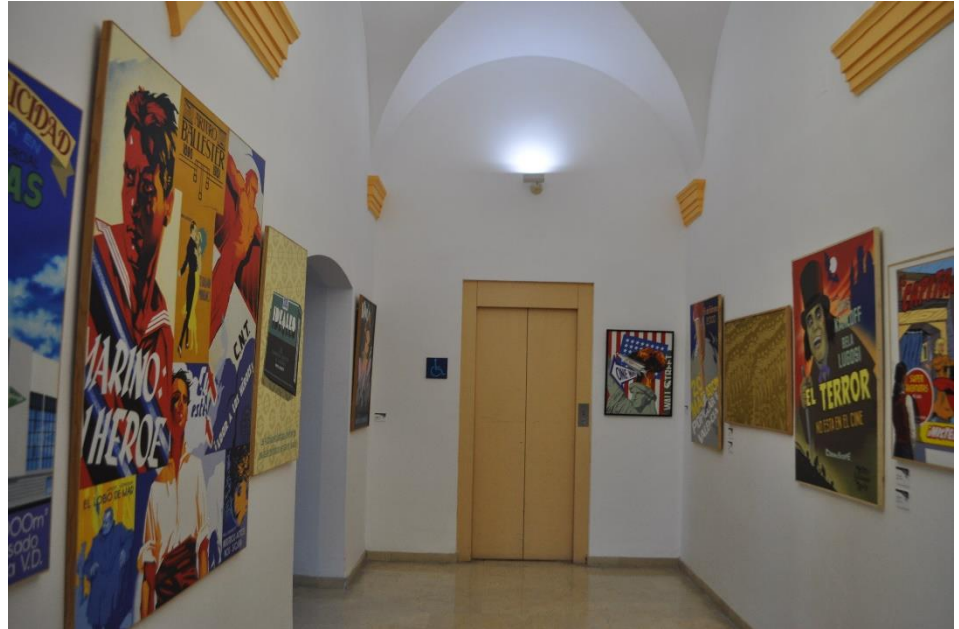
Figura 6: Sala de exposición provisional que dirige al ascensor del museo en donde se unen los dos pisos del edificio. Fuente: I. Herrero

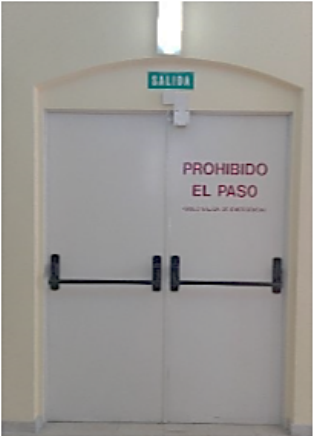
| PUERTAS | 31 | <p><b>Planta baja:</b><br/>Localizadas en cada sala.<br/>En salidas de emergencia.<br/>En accesos restringidos sólo para personal.</p> | <p>Las puertas con acceso al público son aberturas en la pared. Se encuentran en buen estado.</p> <p>Las puertas con acceso restringido, permanecen cerradas y en buen estado. Protegidas con alarma.</p> <p>Las puerta de emergencia permanecen volteadas, pero no cerradas.</p> | <p>Figura 12: Una de las puertas de salida de emergencia. Se encuentran bien instaladas y señalizadas. Fuente: I. Herrero</p> |
| | 36 | <p><b>Primera planta:</b><br/>Localizadas en cada sala.<br/>En salidas de emergencia.<br/>En accesos restringidos sólo para personal.</p> | <p>Las puertas con acceso al público son aberturas en la pared. Se encuentran en buen estado.</p> <p>Las puertas con acceso restringido, permanecen cerradas y en buen estado. Protegidas con alarma.</p> <p>Las puerta de emergencia permanecen volteadas, pero no cerradas.</p> | |

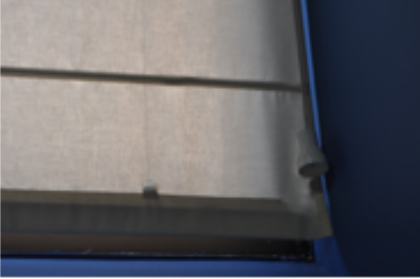
| | Figura 15: Persianas manuales para que no haya acceso de la luz exterior dentro del edificio. Fuente: I. Herrero | | | | | | | | | | | | | | | | | |

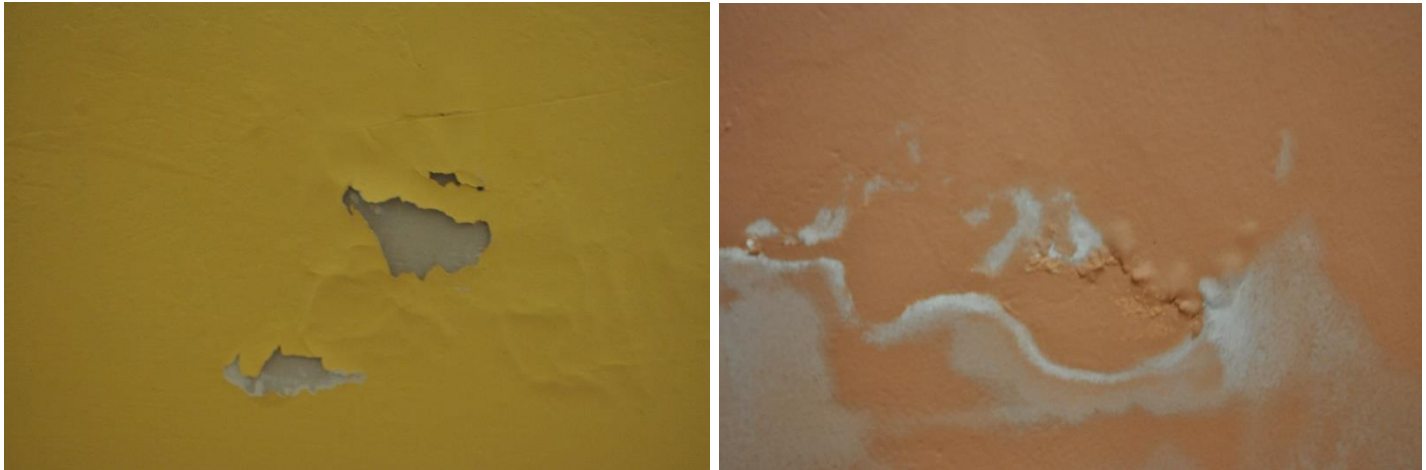
Sin embargo, el edificio sufre de grandes humedades producidas por una acequia que recorre gran parte de los terrenos del museo. La humedad de las aguas sube al primer piso por medio de capilaridad. Esto ha creado grandes marcas en el suelo del edificio; también aparecen constantemente sales en las paredes más cercanas dejando a la vista la línea de presión la cual nos indicará hasta que altura llega la humedad que se produce; y, por último, la humedad también ha alcanzado parte de la colección de los carteles falleros manifestándose en forma de manchas, sales y hongos.

Figuras 16 y 17: Pared del museo con deterioros como desconchados y sales producidos por la humedad por capilaridad.

Por parte del museo se ha tomado la iniciativa de retirar las sales de las paredes en cuanto florecen mecánicamente y volviendo a pintar en su lugar. Respecto a las obras, no han sido retiradas del sitio, a pesar de que el papel sea una gran fuente de alimentación de los microorganismos que puedan crearse.

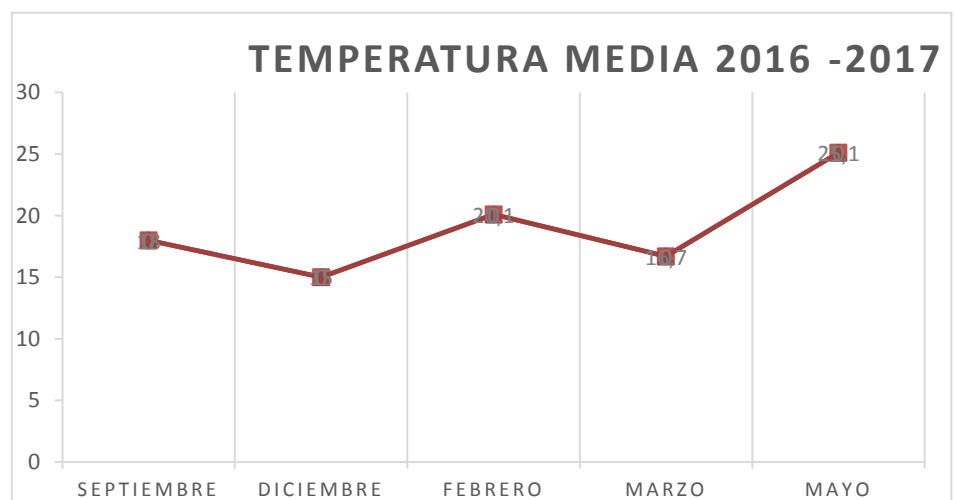
Gráfico 1: Datos obtenidos tras realizar un registro cada dos meses de la temperatura media del museo

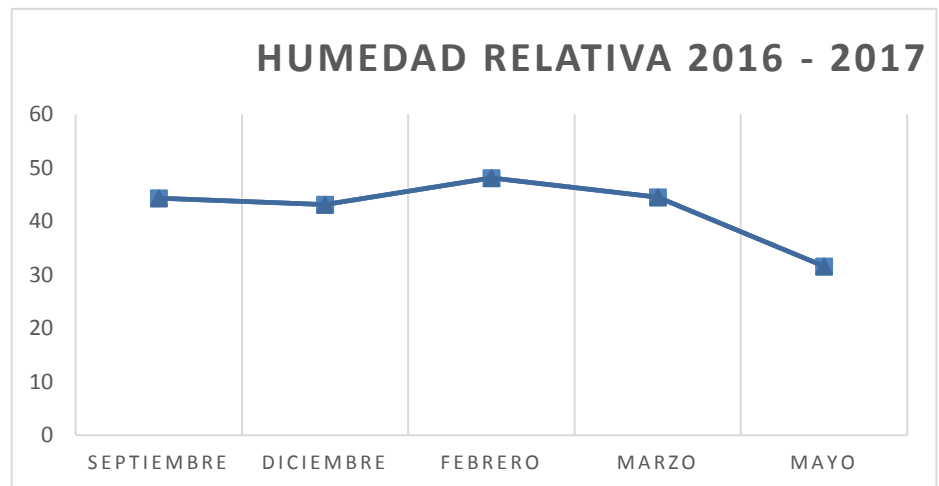
Gráfico 2: Datos obtenido tras realizar un registro cada dos meses de la Humedad Relativa media del museo

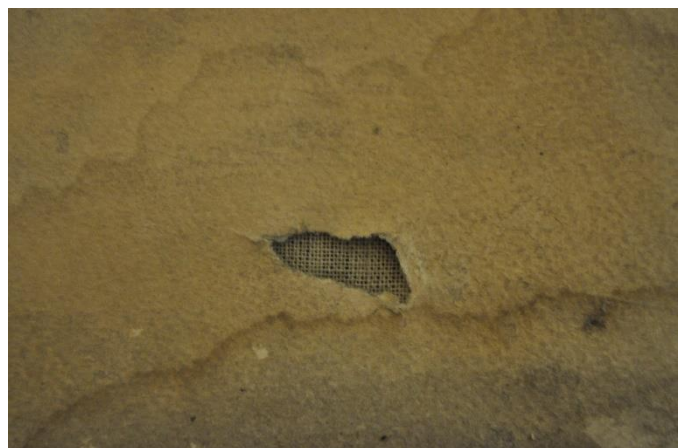
Figura 32: Un faltante del soporte del cartel. Fuente: I. Herrero
