La arquitectura de Venecia entre transformación y protección (1984-2001)

The architecture of Venice between transformation and protection (1984-2001)

Francesco Trovò

Arquitecto de la Soprintendenza de Venecia / Architect of the Soprintendenza of Venice

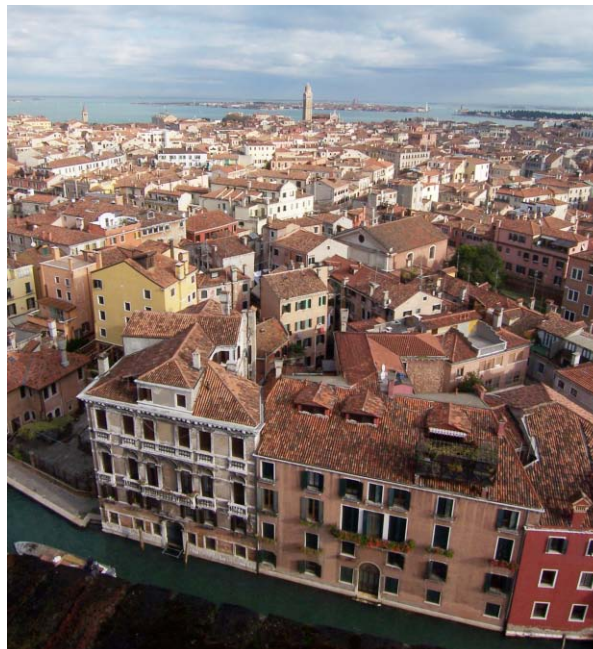
1. Venecia vista desde la parte superior del campanario de San Geremia.
1. Venice view from San Geremia bell tower.

calificarse como intervención mínima reparan o palían daños y lesiones sin alterar la configuración estructural, mientras que otras técnicas modernas más invasivas sí tienden a modificar el comportamiento de los edificios (fig. 1).

Traditional techniques refer to minimum intervention, and they make it possible to support the structure as well as redirect or delay the deterioration and damage; whilst the other techniques tend to modify the buildings’ own structure (fig. 1).

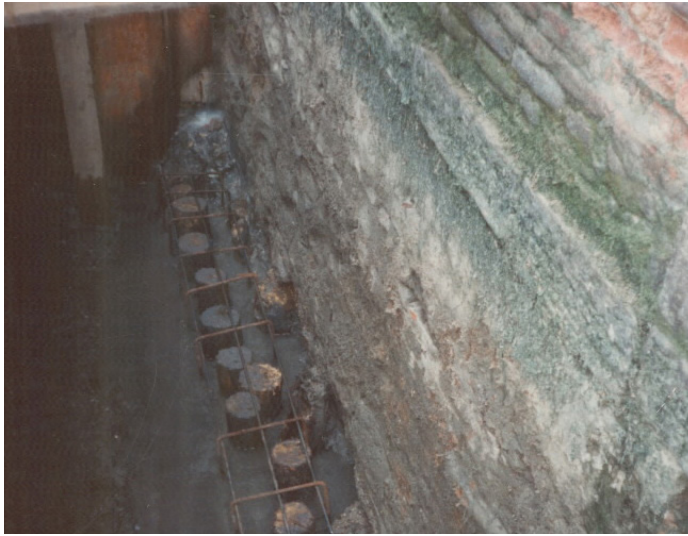
2

2. Fase de la intervención de consolidación de la cimentación mediante hincado de palos de madera. Esta y las siguientes imágenes proceden del archivo Paper Less de la ciudad de Venecia.

2. Phase of foundations consolidation by nailing wooden sticks. This picture and the following derived from the archive Papar Less of the City of Venice.

Cimentación. La inserción de nuevos pilotes de cimentación, tanto los tradicionales de madera como los de metal u hormigón, colocados lateralmente o bajo los cimientos, permite el restablecimiento de la eficiencia estructural de la construcción (figs. 2, 3).

Foundations. Insertion of new pillars, whether they are wooden or made of steel or concrete, under the structure or sideways into the foundation permits the re-establishment of structural efficiency of the construction (fig. 2, 3).

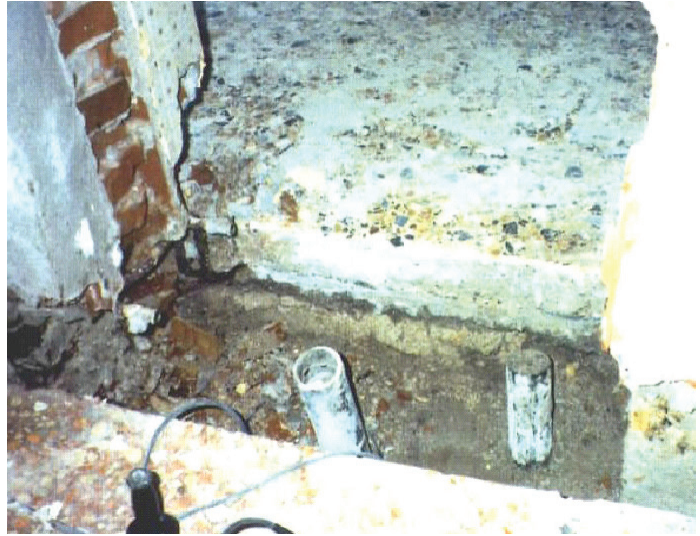
3

3. La misma intervención realizada utilizando elementos metálicos.
3. The same operation carried out using metal elements.
4. Muros con presencia de una lesión; estado previo a la realización de las obras.

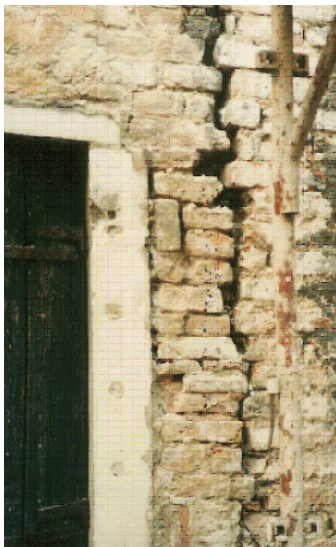
4

4. Walls with crack; state before the realization of the works.
5. Detalle del muro posteriormente a la intervención de desmontaje parcial y reaparejado de la fábrica, intervención tradicional ampliamente usada para la restauración de los muros de Venecia.

Muros. El desmontaje parcial y reaparejado de los muros con nuevos ladrillos en torno a las lesiones denominado *scuci-cuci*, ligado al mantenimiento, está muy difundido en las obras de tipo tradicional debido a su economía (figs. 4, 5).

Walls. Brick substitution (*scuci-cuci* technique) is widely used in traditional building sites, mostly due to its cost saving aspect, but it can also be linked to maintenance (fig. 4, 5).

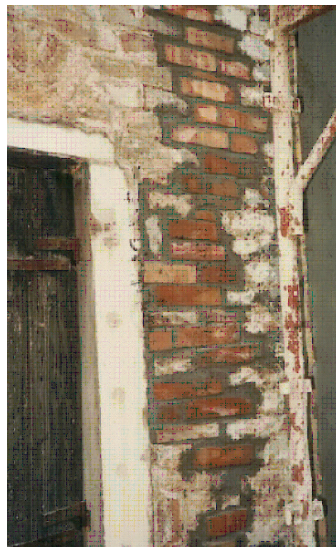
5

5. Detail of the wall following the operation of scuci-cuci, traditional practices widely for the restoration of the walls of Venice.
6. Ejemplo de consolidación de las cabezas de las vigas de madera del forjado con tablonces de madera, una práctica generalizada durante siglos por su economía y eficacia.

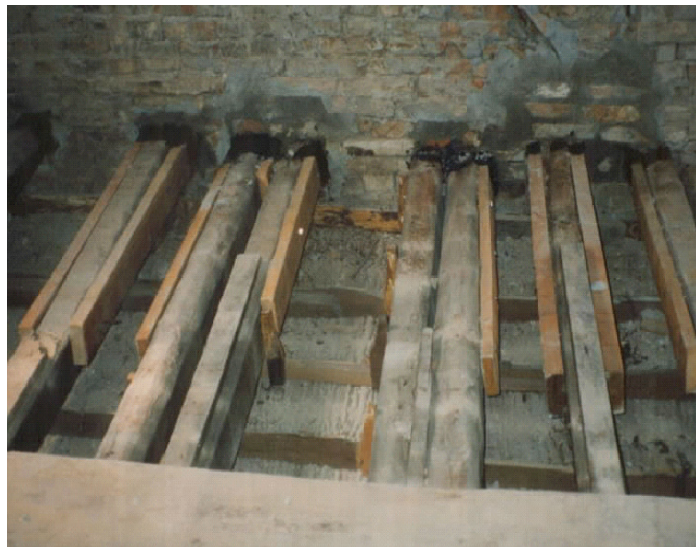
6

6. Example of consolidation of the heads of the wood beams by insertion of wooden "fettoni". This was a widespread practice in centuries, because it is cheap and effective.

Forjados. De acuerdo con la tradición, en las obras actuales está muy difundida todavía tanto la sustitución parcial del elemento dañado -entablado, vigas, cerchas-, como la consolidación localizada con tabloncillos de madera o variantes de metal denominado *fettonatura*. Esta última técnica, muy

común, permite reponer en condiciones de eficiencia los sistemas constructivos de madera sin efectuar una sustitución completa (fig. 6).

(planking/boarding, beams, truss parts) and through the "*fettonatura*" technique, performed with wooden or metal elements can be noticed. This technique is particularly widespread as it allows the restoration of efficiency in wooden building systems without performing a complete substitution (fig. 6).

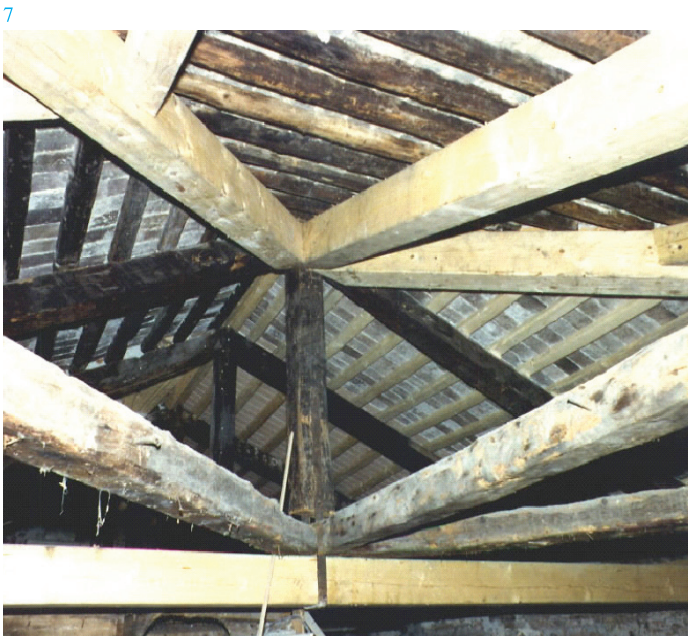
7

7. Ejemplo de sustitución de las vigas dañadas de la estructura de madera principal.
7. Example of replacement of the damaged beams of the main timber structure.

Cubiertas. Son numerosas las intervenciones de repaso de cubiertas con sustitución de un porcentaje variable de las tejas dañadas. Las tejas sustituidas generalmente se colocan en la posición de canal, para proporcionar impermeabilidad a la falda, mientras las reutilizadas se colocan en posición de cobija. De esta manera, se evita la realización de una cubierta completamente nueva de colorido brillante sin la pátina del tiempo (figs. 7, 8, 9).

Roof. As concerns to the roof covering, there are many maintenance interventions and, to a variable degree, substitutions of damaged roof tiles. Substitute roof tiles are generally placed in a canal position in order to guarantee the impermeability of the layer; reusable roof tiles are placed on top of them, but with the cavity facing upwards. In this way a completely innovative roof covering, with bright colours and without any biological deposits and coatings can be avoided (figs. 7, 8, 9).

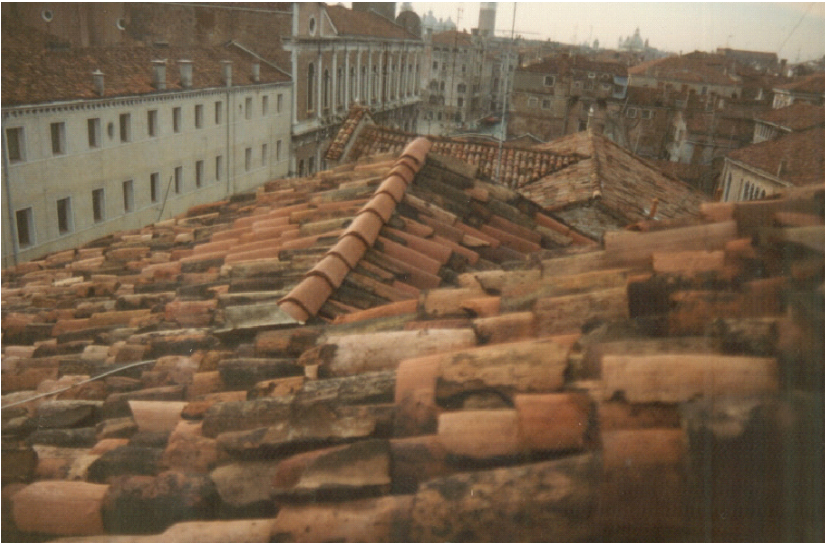
8

8. Estado de conservación de la cubierta previo a la realización de las obras.

8. Conservation status of the cover before the works.

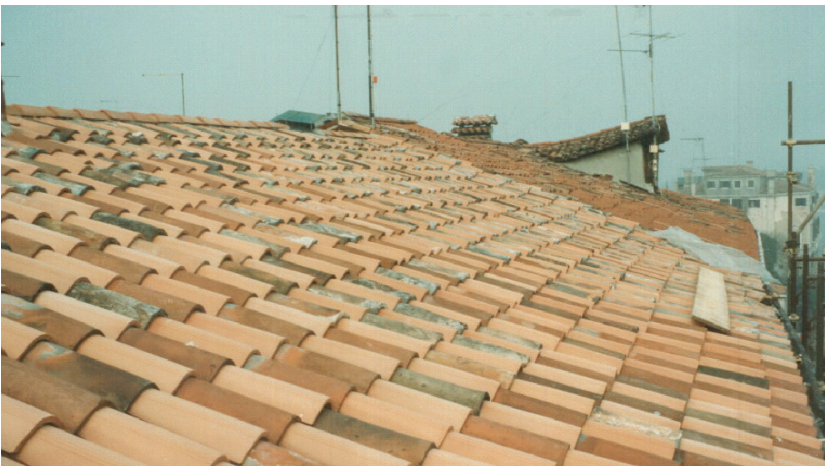
9

9. El manto de cobertura al concluir las labores, que ha previsto la reutilización de algunas tejas.

9. The cover at the end of the work, which has provided for the reuse of some tiles.

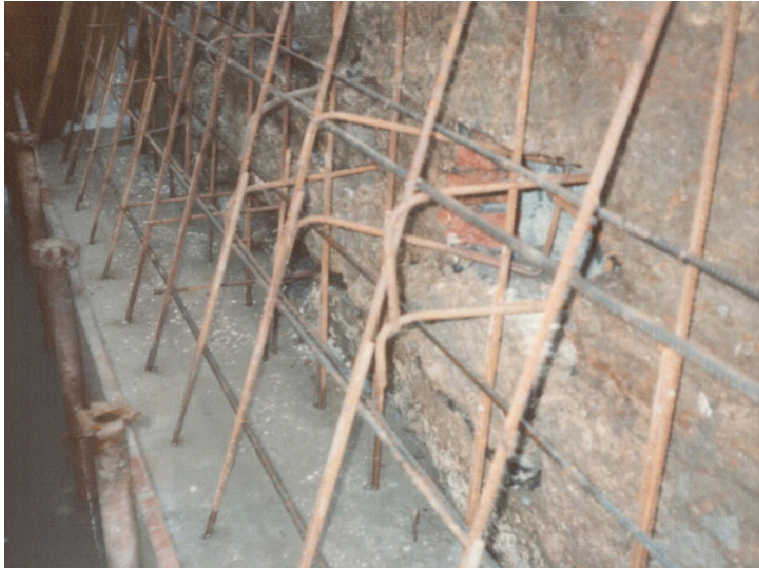
12

12. Intervención de consolidación de la cimentación mediante la inserción de palos y realización de un zuncho perimetral de hormigón armado.
12. Operation of foundations consolidation through the insertion of sticks and realization of lateral cord of reinforced concrete.

Foundations. With regards to building foundation consolidation, it has been observed that many of these operations are performed by using several reinforced beams and riddles, and often the ends of wooden pillars are incorporated in the procedure. Foundation consolidation should allow the existence of differential movements; to avoid them would lead to localized tensions and by consequence disruption phenomena could arise. The use of a completely homogenous system is unable to adapt to the differing conditions of the soil at the base of the buildings. A concrete foundation is laid evenly over the soil which in return can exert differing contrasting forces on the foundation and cause new forms of mechanical stress (figs. 11-12).

base del edificio. Una cimentación de hormigón se apoya de manera uniforme sobre el suelo que ejerce a su vez reacción heterogénea provocando zonas de concentración de tensiones no uniformes (figs. 11, 12).

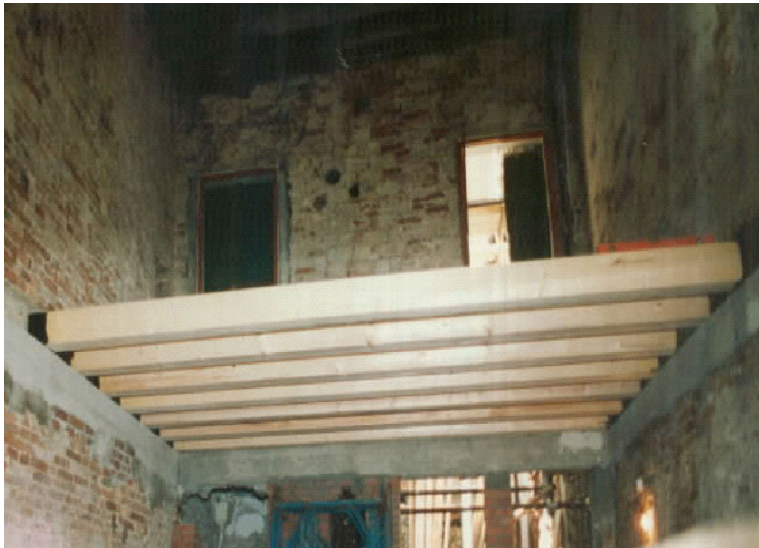
13

13. Reconstrucción completa de forjado con realización de un zuncho de hormigón armado continuo para distribuir la carga de las cabezas de las viguetas.
13. Complete reconstruction of the floor with realization of distribution elements of the beams loads of continuous reinforced concrete.

Muros. La utilización de zunchos perimetrales está muy difundida también a la altura de los forjados, en sustitución los durmientes de madera, que permitía un reparto de las cargas de los forjados con una cuota de adaptabilidad en el tiempo adecuada a los asentamientos diferenciales de los muros, muy frecuentes en la edificación veneciana debido a las características del suelo (fig. 13).

Walls. The use of perimeter riddles is also common in correspondence to the intermediate floor, as an alternative to the so called constructive technique “rema”, and to the upper part of the masonry as a way to restrain pressure coming from beams and roof trusses (fig. 13).

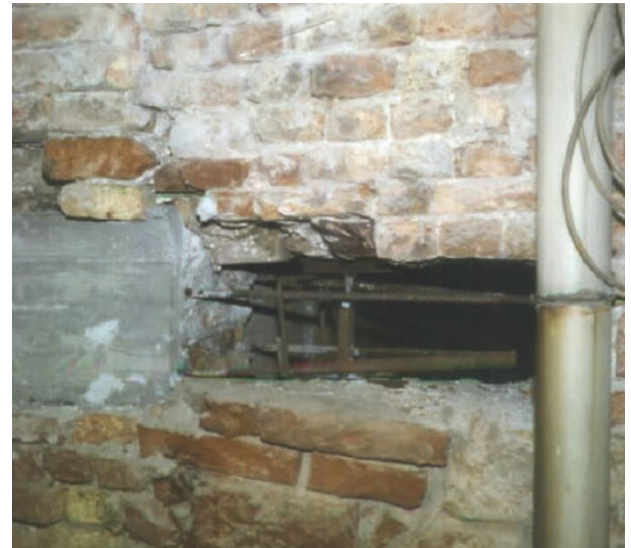
15

15. Fase de realización de un elemento de hormigón armado en el muro.
15. Realization of an element of reinforced concrete in the wall.

Las obras de saneamiento de las plantas bajas, difundidas en Venecia desde hace unos veinte años, están asociadas a la especulación inmobiliaria de las mismas. La exigencia de decoro y de salubridad de manera conjunta con la mentada confianza en el hormigón, conduce a intervenciones poco compatibles con la conservación del edificio: el seccionamiento del muro, por ejemplo, reduce a valores mínimos la ya de por sí poca capacidad de resistencia horizontal en el plano y fuera del plano de los muros (acciones sísmicas típicas). Los casos de demolición y reconstrucción de los muros evidencian un automatismo operativo: cuando los muros -no solo el basamento- presentan signos de discontinuidad o deformación, suele acometerse su reconstrucción sin estudio previo alguno (figs. 15, 16, 17).

of restoration, practice performed independently from previous analytic knowledge (figs. 15, 16, 17).

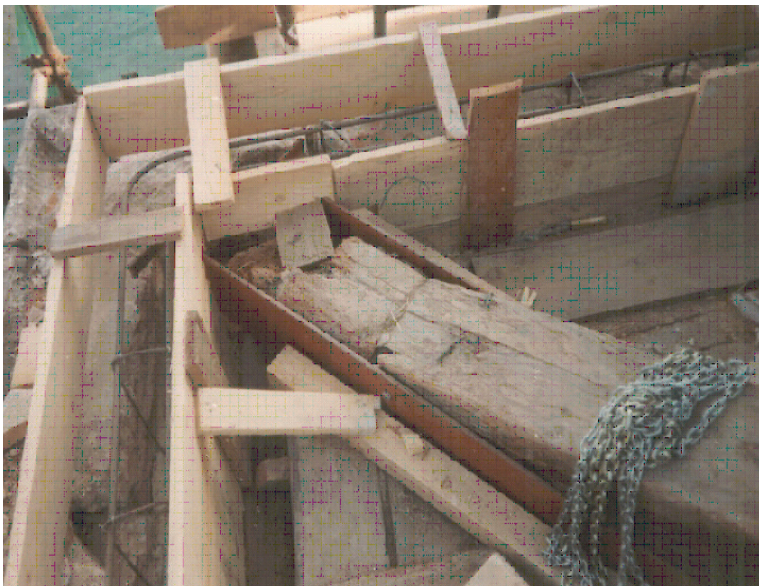
16

16. Ejemplos de consolidación de forjado mediante la realización de un estrato de hormigón.
16. Examples of consolidation of ground-floor screed by the realization of a layer of reinforced concrete.

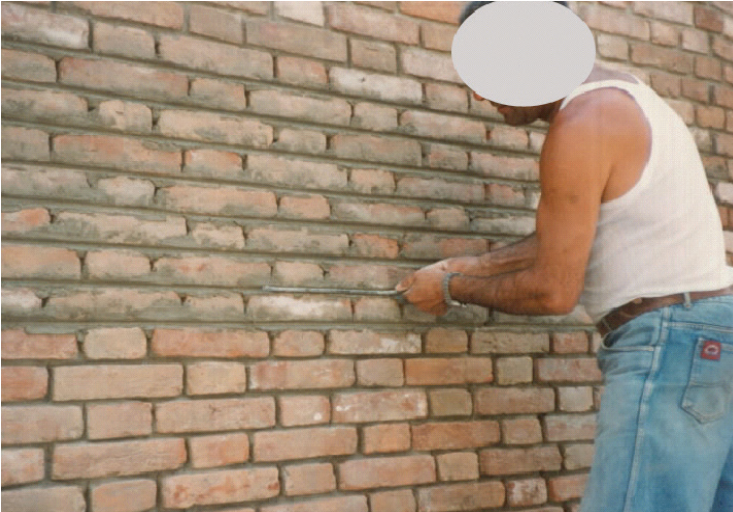
17

17. Intervención de rejuntado con mortero de cemento sin la sustitución de ladrillos.

17. Operation concerning the realization of joints of adhesion mortar made with cement mortar, without the replacement of bricks.
