La restauración en comunidad de la iglesia de San Pedro de Atacama

Restoration in community of San Pedro de Atacama church

Beatriz Yuste Miguel, Magdalena Pereira
Arquitecta, Fundación Altiplano MSV / Historiadora, Fundación Altiplano MSV

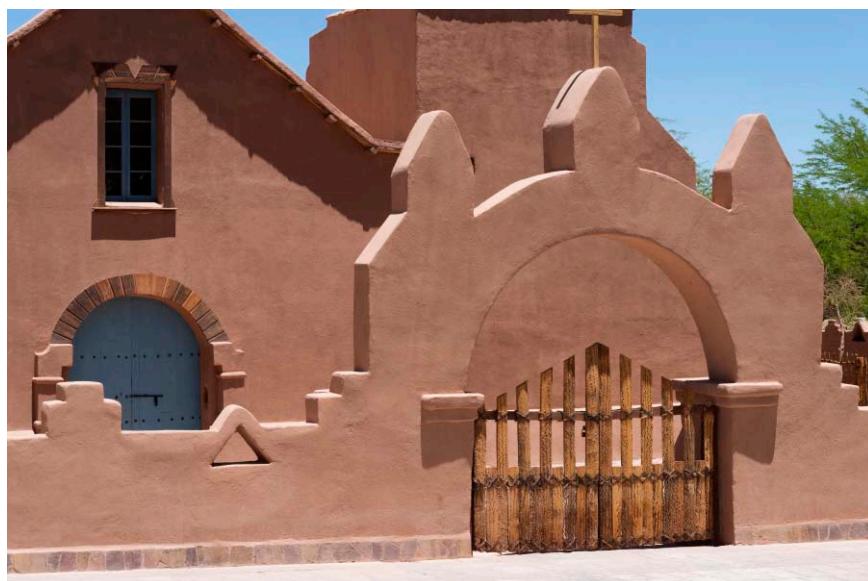
1. Fachada principal de la iglesia de San Pedro de Atacama, restaurada. Fuente: Archivo de la Fundación Altiplano.
1. San Pedro de Atacama church main facade, once restored. Source: Fundación Altiplano archive.

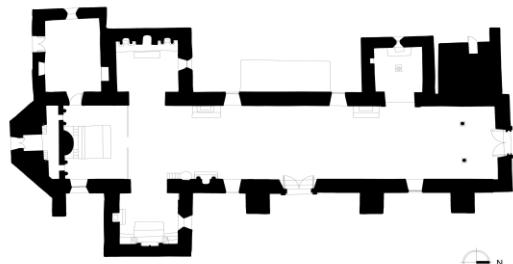
5

5. Plano de la iglesia de San Pedro Atacama. Fuente: Fundación Altiplano, 2014.
5. Plan of the church of San Pedro of Atacama. Source: Fundación Altiplano archive, 2014.

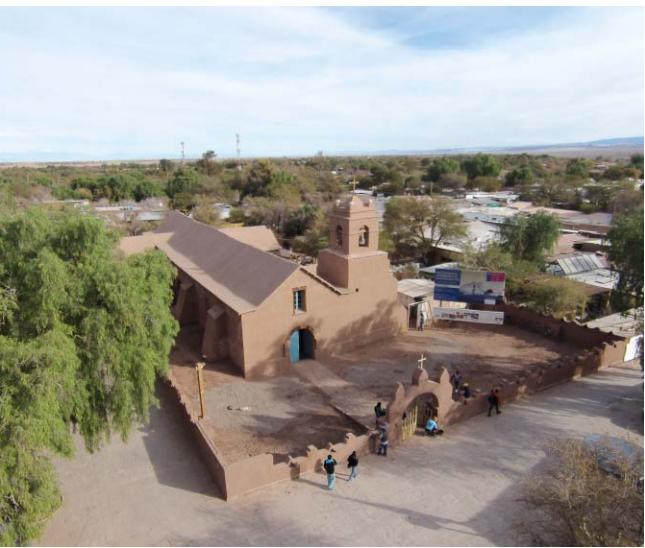
16

16. Vista aérea de la iglesia durante los trabajos de restauración, 2015. Fuente: archivo Fundación Altiplano.

16. Aerial view of the church during the restoration works, 2015. Source: Fundación Altiplano archive.

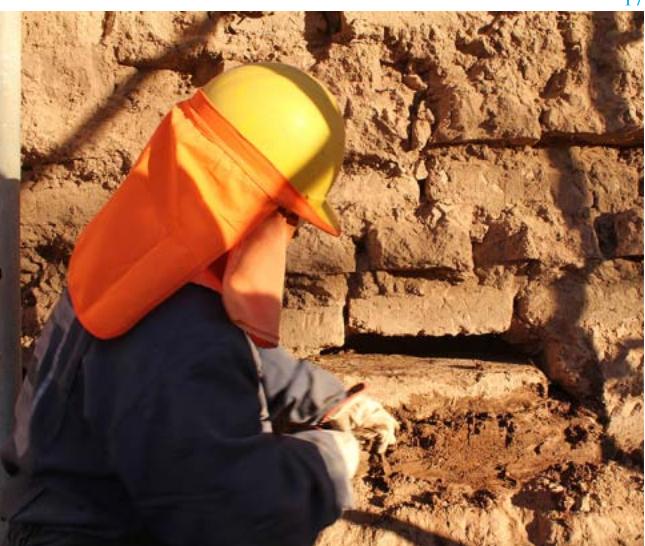
17

17. Reparación de una grieta mediante recalces de adobe. Fuente: archivo Fundación Altiplano.

17. Repair of deep cracks in adobe walls. Source: Fundación Altiplano archive.

El proyecto planteó una consolidación integral de mínima intervención, en un proceso de liberación/restitución de revocos, inyección de morteros en daños superficiales, recalces o sustitución de adobes e integración de contrafuertes en muros de excesiva longitud sin refuerzo.

The project proposed a comprehensive consolidation of minimal intervention on the walls in a process of release / restitution of mud plasters, injection of mortars into surface damages, replacement of adobe in deep damages and integration of buttresses in walls of excessive length without reinforcement. The walls were finished with three layers composed of a thick mud plaster, an intermediate thin mud plaster and a final finishing with lime paint inside the temple, and earth color on the outside. The decision to recover the earth color in the outside was proposed from the community, as a consequence of their participation in the work. Oral records, prospecting coves, and aesthetic and historical evidence, stated that the church had this finishing until the 1970s.

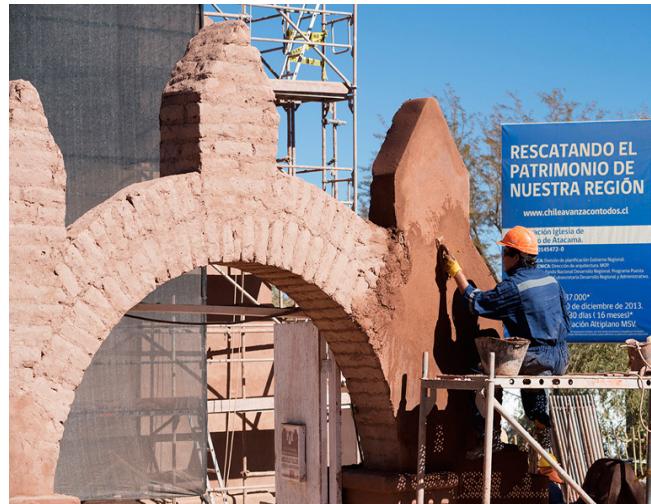
18

18. Revoco con barro del muro perimetral del atrio. Fuente: archivo Fundación Altiplano.

18. Mud plaster works in the exterior of the church, 2015. Source: Fundación Altiplano archive.

Los muros se terminaron con tres capas compuestas de un primer enfoscado de barro, un afinado de tierra y arena de duna y un acabado final de cal en el interior del templo, y color tierra en el exterior. La decisión de recuperar el color tierra se propuso desde la comunidad, fruto de su participación en la obra. Los registros orales, las catas de prospección y las evidencias estéticas e históricas, revelaron que la iglesia tuvo esta terminación hasta la década de 1970.

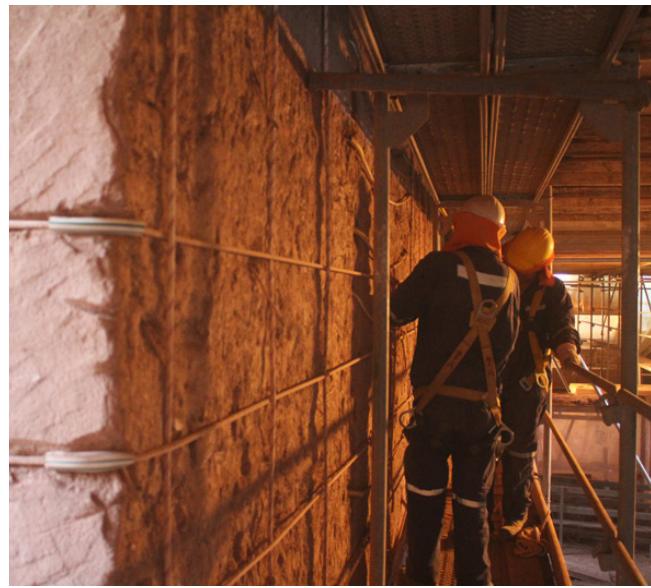
19

19. Enmallado de sogas sintéticas. Fuente: archivo Fundación Altiplano.

19. Synthetic ropes wrapping. Source: Fundación Altiplano archive.

El enmallado se conforma de cuerdas de polipropileno sintético de 12 mm de diámetro, una resistencia a tracción máxima de 1.315 kg y un alargamiento del 35%. Las cuerdas están distanciadas 60 cm verticalmente y 30 cm horizontalmente en el tercio superior del muro y 40 cm en los 2/3 inferiores. Las paredes de adobe están perforadas en sección para fijar la malla en ambos lados del muro con sogas de 6 mm de diámetro.

last 40 years and the Getty Seismic Adobe Project had as main objective the search of materials with capacity of tensile resistance to confine the walls and to assure ductility. In the field of heritage conservation in seismic areas the reinforcement must comply with certain conditions, such as minimal intervention, compatibility with the original material and reversibility of the solution. The project of San Pedro de Atacama church applied a structural confinement system elaborated in the PUCP Laboratory (Prieto and Vargas, 2014), that confines the adobe walls by means of manual tensioning of horizontal and vertical synthetic ropes that improves its behavior to eventual seismic loads, by controlling the movement of parts of walls separated by fissures during earthquakes. The mesh is made up of synthetic polypropylene ropes of 12 mm in diameter, a maximum tensile strength of 1,315 kg and an elongation of 35%. The ropes are 60 cm separated vertically and 30 cm separated horizontally in the upper third of the wall and 40 cm in the lower two thirds of the wall. The adobe walls are perforated in section to fix the mesh on both sides of the wall with crossties, ropes of 6 mm in diameter.

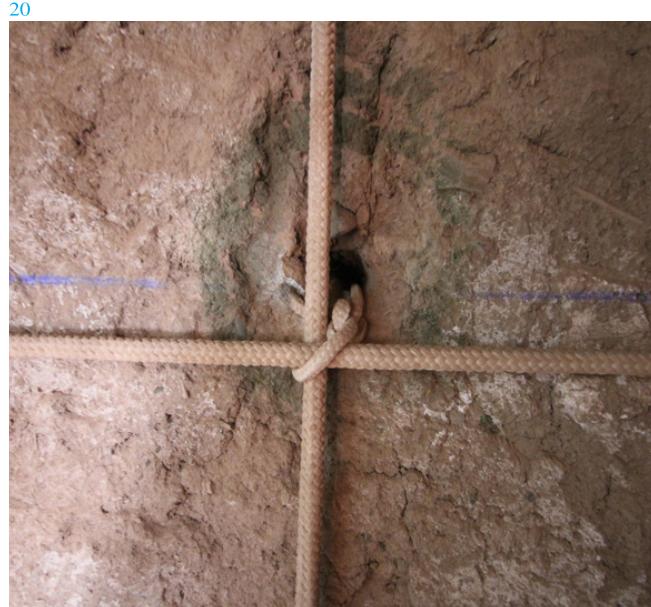
20

20. Intersección y empalme de las sogas sintéticas del enmallado. Fuente: archivo Fundación Altiplano.

20. Intersection and splicing of ropes. Source: Fundación Altiplano archive.

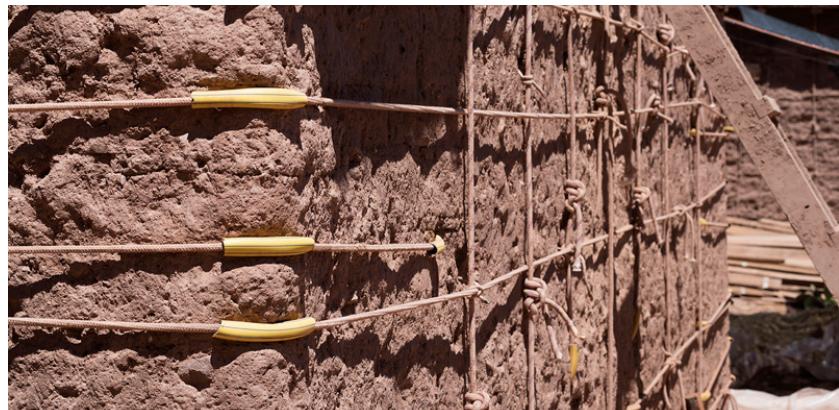
21

21. Enmallado de sogas sintéticas. Fuente: archivo Fundación Altiplano.

21. Synthetic ropes wrapping. Source: Fundación Altiplano archive.

debe cumplir con ciertas condiciones, tales como la mínima intervención, la compatibilidad con el material original y la reversibilidad de la solución. La aplicación del sistema de confinamiento estructural mediante sogas sintéticas elaborado en el Laboratorio de la PUCP (Prieto y Vargas, 2014) confina los muros de adobe mediante tensado manual de lazos de cuerdas horizontales y verticales y mejora su comportamiento ante cargas sísmicas eventuales, al controlar los desplazamientos de las partes de los muros separadas por fisuras durante los terremotos.

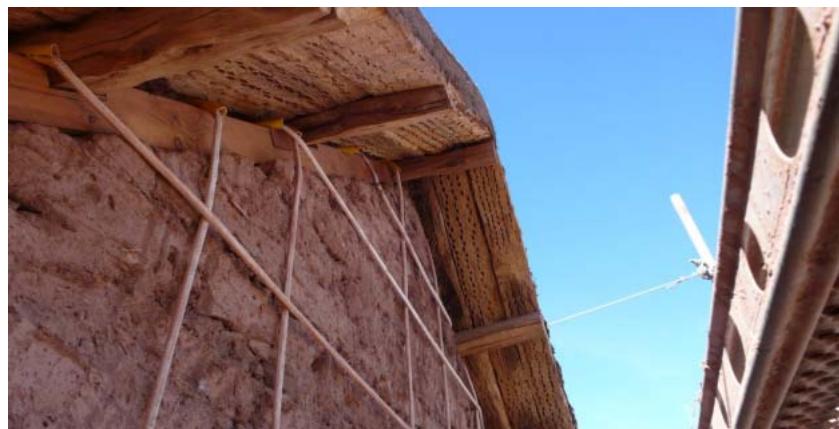
22

22. Confinamiento de los muros y la viga collar a partir del enmallado de sogas sintéticas. Fuente: archivo Fundación Altiplano.

22. Confinement of the walls and the wooden bond beam with the mesh of synthetic ropes. Source: Fundación Altiplano archive.

todas las uniones con pernos y tientos de cuero. Las armaduras de cubierta se fijaron al zuncho de madera y éste se fijó a los muros mediante la envoltura de las sogas. El trabajo de restitución de la torta de barro presentó un gran desafío por querer mantener la autenticidad de un techo tradicional de tierra sin incorporar peso excesivo ni productos industriales. La solución se realizó mediante tres capas de barro, cuyas dosificaciones se ensayaron para mejorar su comportamiento frente al goteo y la erosión.

In order to recover and improve the structural behavior of the roof, a complete consolidation was achieved through a process of release / restitution of the roof mud plaster, inclusion of a wooden bond beam, replacement of damaged pieces and reinforcement of all joints with bolts and leather trims. The roof trusses were fixed to the bond beam and this was fixed to the walls by the wrapping of synthetic ropes. The work of restitution of the roof mud plaster was a major challenge for the intention of maintaining the authenticity of a traditional earth roof without incorporating neither excessive weight nor industrial products. The solution was a three layers mud plaster whose dosages were tested, to improve its behavior against dripping and erosion.
