## EL INGENIERO RESTAURADOR Y LOS EDIFICIOS DE NUEVA YORK

### THE PRESERVATION ENGINEER AND THE BUILDINGS OF NEW YORK

Gabriel Pardo Redondo<sup>a</sup>, Donald Friedman<sup>b</sup>, Berta de Miguel Alcalá<sup>c</sup>

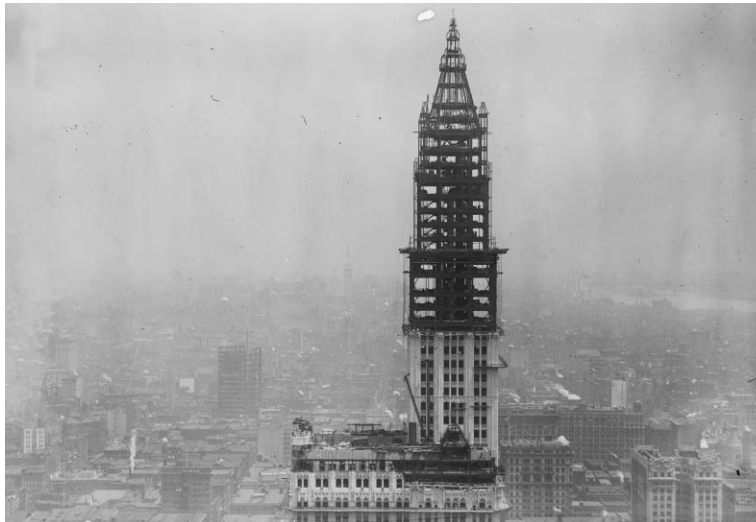
1. El Woolworth Building durante su construcción en 1912 / Woolworth Building during construction in 1912. Manhattan. Library of Congress. Prints & Photographs Division, George Grantham Bain Collection, LC-B2-2416-5.

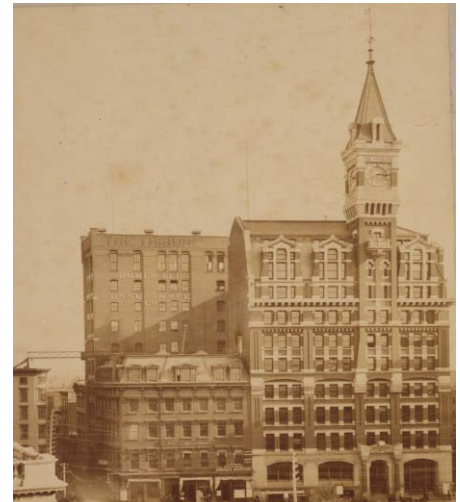
4

4. El Tribune Building (1874).
4. The Tribune Building (1874).

up the construction process for a city demanding housing for a large number of people, along with lucrative business. The first tall buildings such as the Tribune (1874) (fig. 4) 70 meters high, or the Washington Building (1882) 46 meters high, marked the starting point of the rapid development of the high-rise buildings which had its peak at the end of the 19th century and beginning of the 20th century. At the end of 1900 there were 443 building 10 stories or taller in all the country. In 1907 there were 568 building 10-stories or taller only in New York City (The American Architect, 1907).

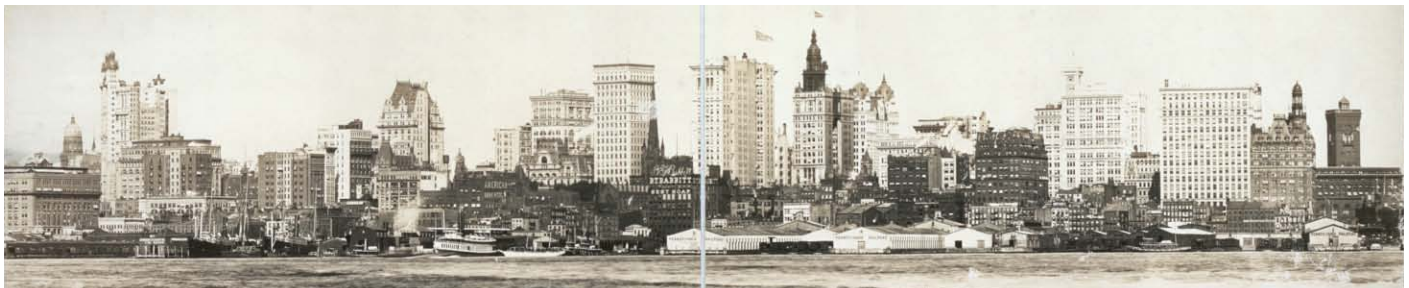
5

5. Fotografía del frente de la ciudad de Nueva York en 1900 desde el río Hudson.
5. New York City from the Hudson River in 1900.

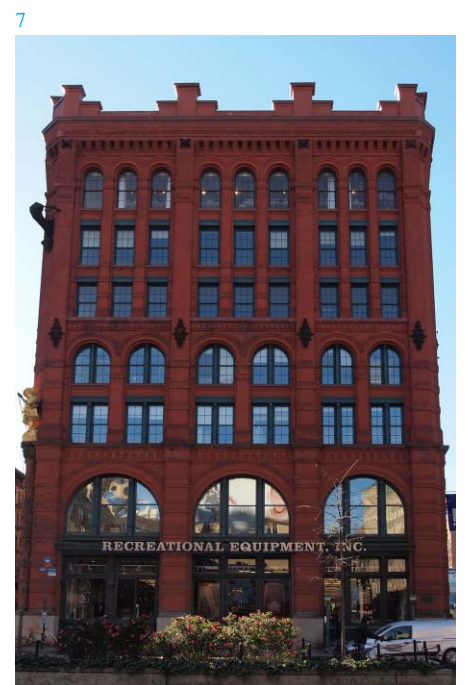
7

7. Puck Building (1885), Manhattan. Edificio de muros de carga. Fotografía: Gabriel Pardo Redondo.  
7. Puck Building (1885), Manhattan. Brick bearing wall building. Photography: Gabriel Pardo Redondo.

- Edificios de muros de carga (fig. 7). Este tipo de edificios fueron construidos con muros de fábrica de ladrillo sin refuerzo que variaban su espesor a lo largo de la altura del edificio. En este tipo de edificios dos de los muros soportaban las cargas de los forjados mientras que los otros dos solamente soportaban su propio peso. Los forjados se realizaban con viguetas de madera espaciadas aproximadamente 40 cm.

- Bearing wall buildings (fig. 7). This type of buildings are made of unreinforced self-standing brick bearing walls of different thickness along their height. In a typical building of this kind two of the exterior walls are bearing walls supporting the floor loads, while the other two walls are self-standing and do not support floor loads. The floor framing are most often made of timber joists spaced approximately 40 cm. This type of structures are generally low-rise buildings built until the beginning of the 20th Century. Their design did not follow an engineering process but the standards given in the

building codes of the time which were based on empiric design and traditional construction (Fryer, 1887). These buildings have a low height-to-width ratio and the stiffness of the exterior walls are capable to stabilize the building.

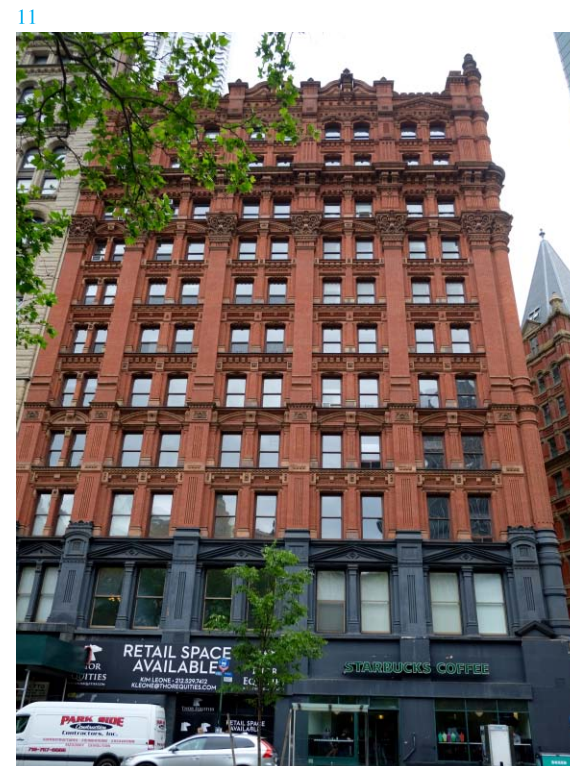
11. The Potter Building (1886), New York. Brick bearing wall building with interior metal structure. The exterior walls are a foot thick in the lower floors.

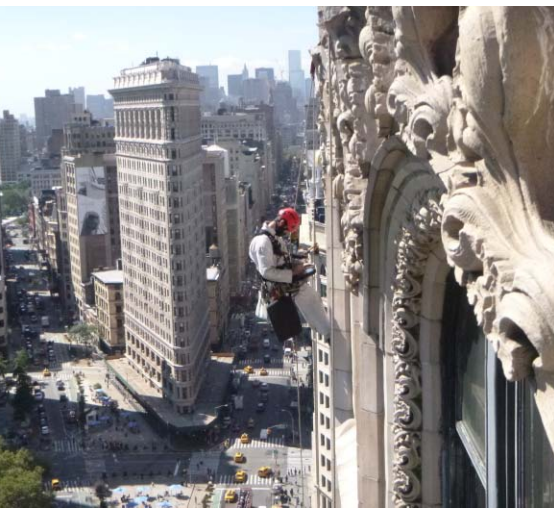
17

(2) A second step should be towards an in-situ investigation by visual inspections and representative probes to assess damages, failures, deflections, and any other condition the structure might have (fig. 17).

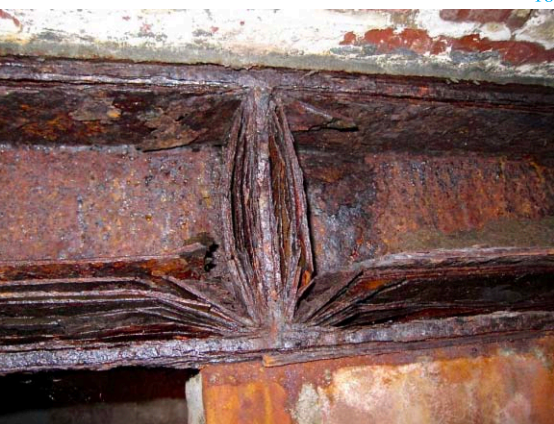
18

18. Expansion by corrosion of steel beam in a historic building built at the beginnings of the 20th century in New York.

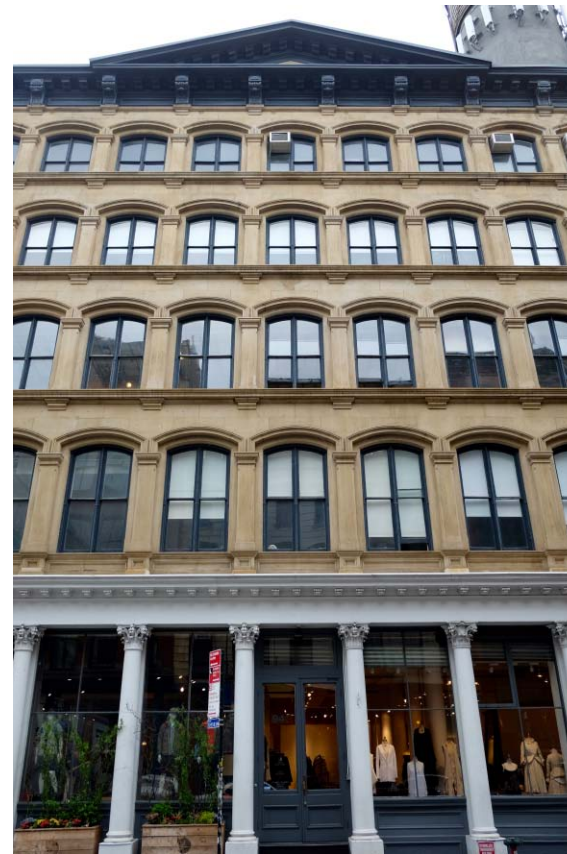
19

19. Edificio situado en 38 Greene Street construido alrededor de 1870, en la isla de Manhattan, Nueva York. Edificio de muros de carga con columnas de fundición y de madera.

19. 38 Greene Street, SoHo, New York, built in the 1870's. Brick bearing wall buildings with cast-iron and timber columns.

5% above its allowable capacity. The replacement of the timber columns was not a viable option given that the floors were currently occupied and they had to remain occupied during the construction. It was decided then to install new columns made of steel channels on both sides of the existing timber columns to take the new loads (fig. 20). In that way the load in the existing columns would not be increased by the new addition and could remain.

On the other hand, for the cast-iron columns it was decided that the excess in capacity was acceptable since the International Existing Building Code (IEBC) allows existing structural elements to be 5% overstressed (IBC, 2012), and the columns did not have signs of failures or distress which means they have been working properly for the last 140 years.

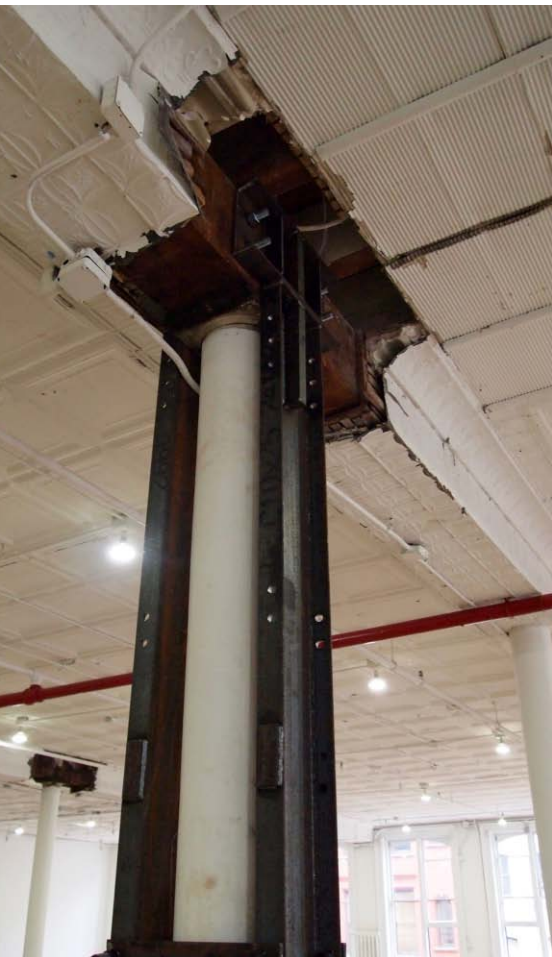
20

20. Nuevas columnas de acero consistentes en dos perfiles en "U" instaladas a cada lado de las columnas de madera para soportar las cargas de la sobreelevación del edificio 38 Greene Street.  
20. New steel columns by two "U" profiles installed on each side of the wooden columns to support the new extension of the building 38 Greene Street.  
Fotografía / Photography: Gabriel Pardo Redondo.

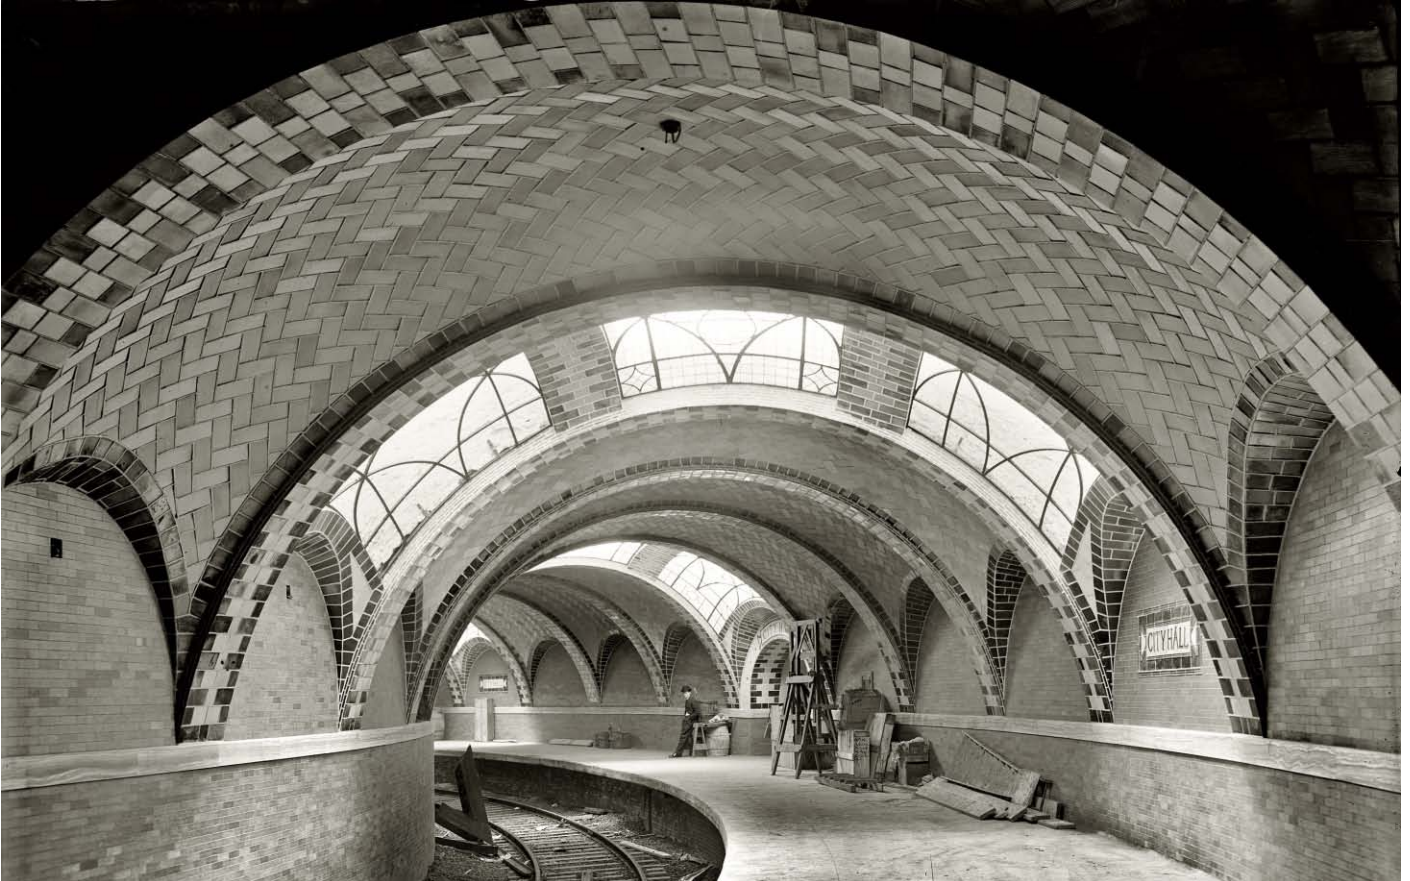
22

22. City Hall subway station in New York. It was designed and built by Rafael Guastavino in 1904 using catalán tile vaults.
