## ESTUDIO DEL ESTADO DE CONSERVACIÓN Y PROPUESTA DE INTERVENCIÓN DE LOS CASILICIOS DE PUENTE DEL REAL DE VALENCIA

Presentado por Santiago Fort Ballester  
Tutor: Maria Angeles Carabal Monteagud

Facultat de Belles Arts de Sant Carles  
Grado en Bellas Artes  
Curso 2016-2017

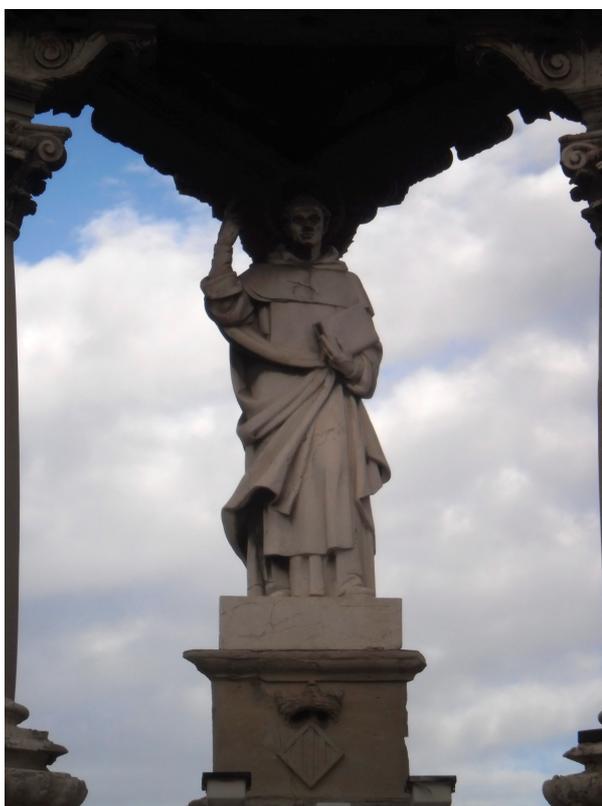
Imagen 11: Mapa de daños y leyenda del casilicio de San Vicente Ferrer.  
 Fuente: Santiago Fort

En los siguientes mapas de daños se puede apreciar donde se focalizan los diferentes daños ( Imágenes 11/12).

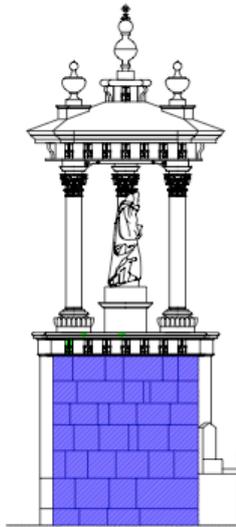
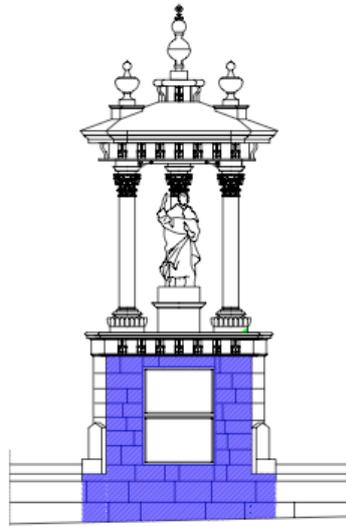
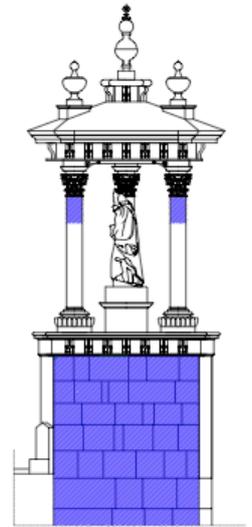
LEYENDA	
	Grieta
	Pérdida de volumen
	Suciedad
	Graffiti
	Marteros impropios
	Tejas rotas

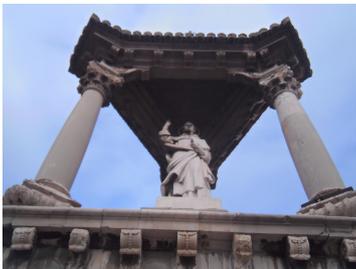
Imagen 15: Suciedad acumulada en el conjunto.

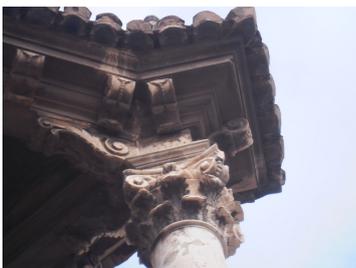
Imagen 16: Suciedad, eflorescencias y costras acumuladas en las cornisas y frisos.

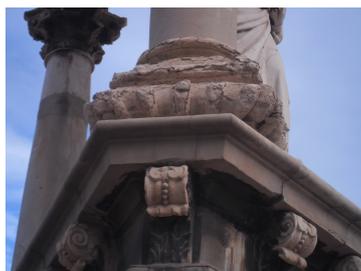
Imagen 17: Disgregación de los elementos.

En atmósferas contaminadas con productos sulfurosos provenientes de la combustión de hidrocarburos se producen sales muy solubles que forman eflorescencias y necro florescencias salinas que debilitan y destruyen su estructura provocando fisuras, exfoliaciones y grietas que incluso parten en dos los bloques escultóricos. El marcado carácter higroscópico de la piedra que forma el casalicio (piedra de Novelda y Moncada) hace que sea zona de cultivo para ataques biológicos y acumulación de sales absorbidas de su entorno pétreo, morteros y ambiental. Estas eflorescencias ocasionan la disgregación de dichos elementos ( Imagen 17), habrá que eliminarlas mediante el cepillado de las mismas (limpieza mecánica) y la extracción de las sales existentes para evitar que vuelvan a producirse dichas eflorescencias (limpieza química).

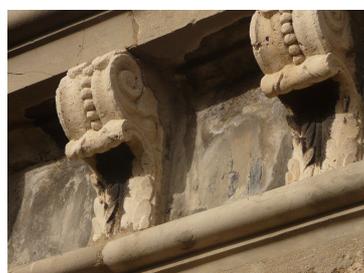
Otro problema de conservación del monumento es el biodeterioro, la formación pétreo ha sido atacada y colonizada por algas sobre todo en las partes superiores del templete; este tipo de ataque es dañino a largo plazo puesto que da lugar al asentamiento posterior de líquenes nitrificantes los cuales se alimentan de la roca disolviéndola mediante la segregación de ácidos. Por ello, este problema, además de su repercusión visual en el conjunto, puede provocar disgregaciones en la piedra( Imagen 18).

Imagen 18: Presencia de microorganismos.

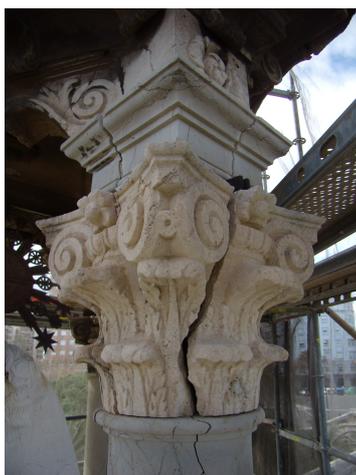
Se puede observar que en la construcción o en alguna intervención anterior de los casilicios se empleó una estructura de metal triangular con ejes en sus esquinas para sujetar la estructura superior, que con el paso del tiempo y su oxidación turgente ha causado este tipo de daños en la estructura.

La diferencia entre grietas y fisuras es la localización de éstas, si dichas aberturas afectan solo a la superficie se considerarán fisuras y no grietas, en estos elementos a intervenir encontramos ambos ( Imagen 19).

Imagen 19:: Grietas y fisuras pertenecientes a el casilicio de la Virgen, en el Puente del Mar.

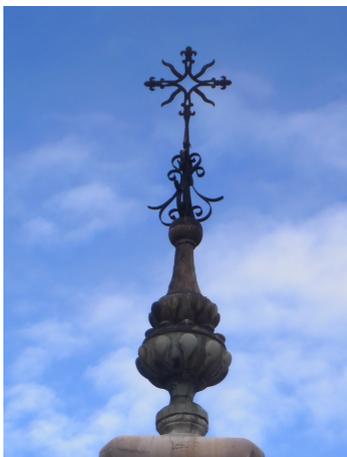
Imagen 20: Decoración superior del pináculo trabajada en cobre, se puede apreciar el estado ennegrecido por su patina natural.  
Fuente: Santiago Fort

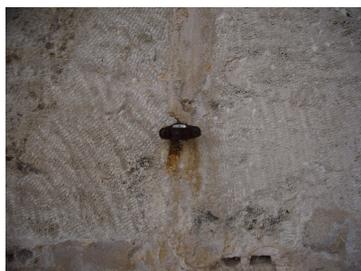
Imagen21: Elemento metálico que ha quedado obsoleto y daña la piedra por su oxidación.  
Fuente: Santiago Fort

La principal problemática de estos elementos es la oxidación producida por la lluvia que ataca a los metales y los transforma en óxidos y sulfatos féricos (Imagen 21), estos compuestos son solubles, de pigmentación amarilla, rojiza o parda, verde, textura pulverulenta y carecen de adhesión al núcleo metálico siendo disueltas y arrastradas por la lluvia e iniciando una degradación cromática sobre el material, el cual absorbe estas sales creando una pigmentación característica en forma de escorrentías verticales que desentona con los elementos líticos.

Los elementos metálicos ornamentales tanto como los de sujeción de los capiteles serán tratados de la siguiente manera.

Se eliminara toda la superficie dañada mediante el pulido o raspado de la superficie eliminando las partículas disgregadas para evitar la deposición de elementos que puedan acumular humedad y causar daños nuevamente a la estructura y se dara un tratamiento especial para hierros que definimos como pasivado del metal.

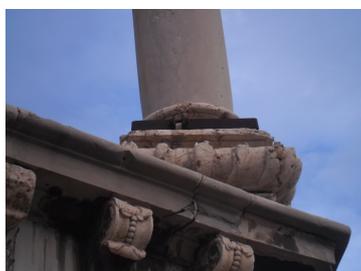
Imagen 22: Intervención anterior donde se colocó un elemento metálico a modo de cinturón.  
Fuente: Santiago Fort

Este tipo de patologías pueden dar lugar a tensiones entre los materiales originales y los nuevos causando fisuras y grietas en el monumento, incluso aportando sales, pudiendo producir faltantes e incluso desprendimientos, tal y como se observa en las fotografías y como ya se ha explicado con anterioridad ( Imágenes 22-24)

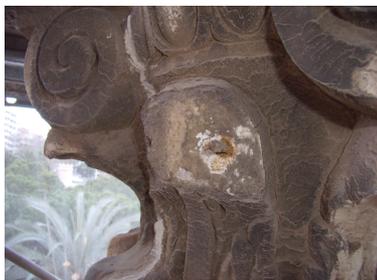
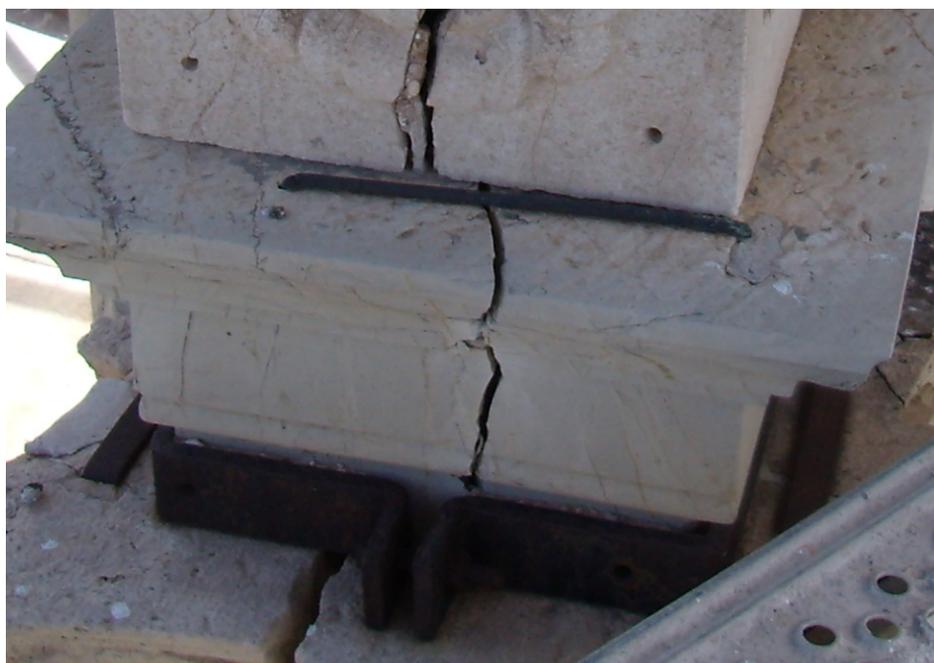
Imagen 23: Intervención anterior donde se colocó un elemento férreo como sujeción del faltante a modo de perno.

Imagen 24: Intervenciones anteriores, la superior es una grapa de bronce y la inferior a modo de cinturón de hierro.

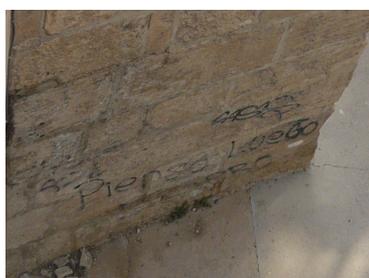
Otro tipo de daño, este si intencionado, es el vandalismo, la falta de respeto hacia los elementos urbanos no sólo es patente en numerosos espacios públicos, sino que también es palpable en estatuas y lugares de interés histórico, como ocurre en los monumentos que estamos estudiando; los pintan, les roban elementos o destrozan algunas de sus partes etc.

Imagen 25: Pintadas con aerosoles, uno de los actos vandálicos más comunes.

Este producto es resistente a los disolventes y detergentes alcalinos, lo que permite limpiar fácilmente las pintadas realizadas sobre él, sin deterioro alguno. Son resistentes a la intemperie y no amarillea, ni produce brillos, es incoloro.

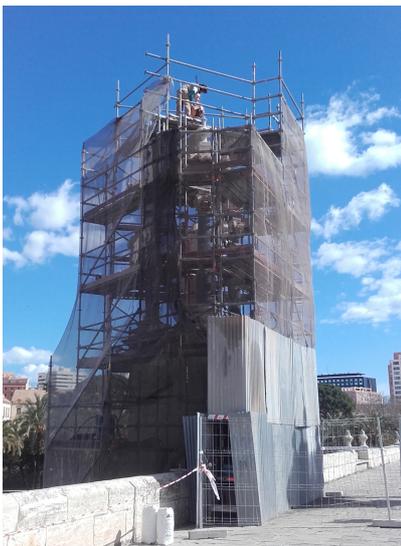
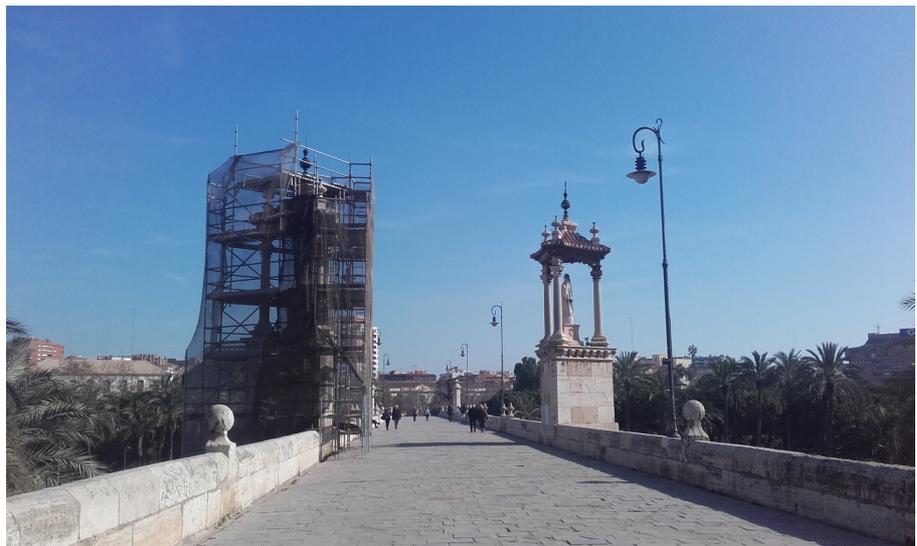
Imagen 26: Vista general del Puente del Mar con andamios.

Imagen 27: Andamios y protecciones durante la realización de los trabajos.  
Fuente: Santiago Fort

La instalación de los andamios deberá realizarse asegurando que no produzcan daños en la arquitectura. En ningún momento se realizarán perforaciones en la piedra para el atirantado y fijación del andamio. Se contempla la instalación de protecciones mediante red fijada a este (Imagen 26/27).

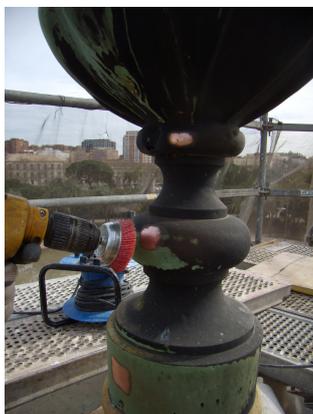
Imagen 28: Realización de pruebas con diferentes materiales para la limpieza de la veleta.

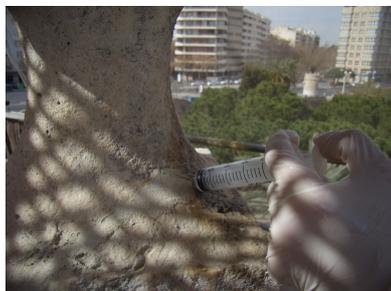
Imagen 30: Inyección de acetato de polivinilo al 10% en las fisuras.

Debido al precario estado de conservación, la preconsolidación consistirá en asegurar toda la estructura mediante puntales, evitando posibles desprendimientos. Además de la inyección de acetato de polivinilo al 10% en fisuras, bolsas, aplacados y elementos peligrosos; y una aspersión de silicato de etilo al 9% en arrendaciones y pulverulencias (Imagen 30-32).

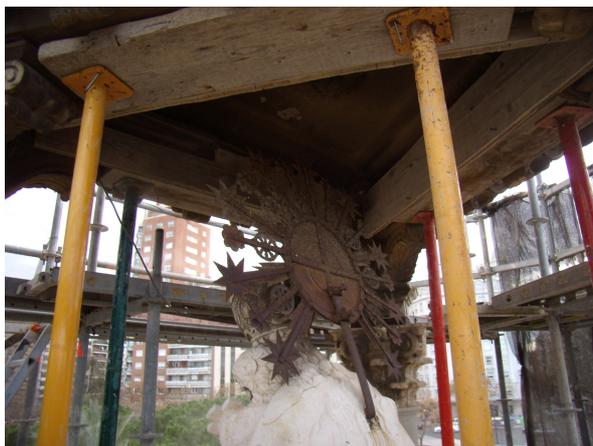
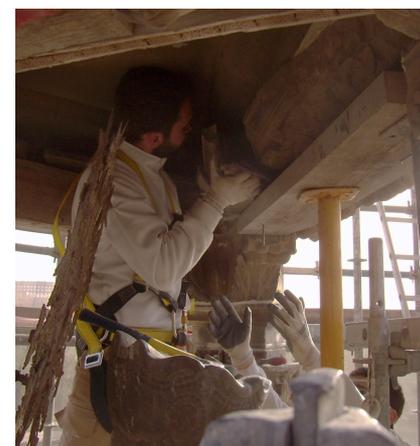
Se aplicará a las grietas y fisuras resina acrílica mediante inyección, para después enmasillar y rellenar con mortero de cal; donde haya desprendimientos se repondrá con los mismos materiales y técnicas y con mortero de restauración pétreo, transpirable y antisales (Imagen 33/34).

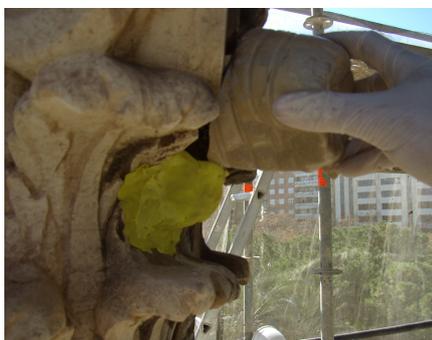
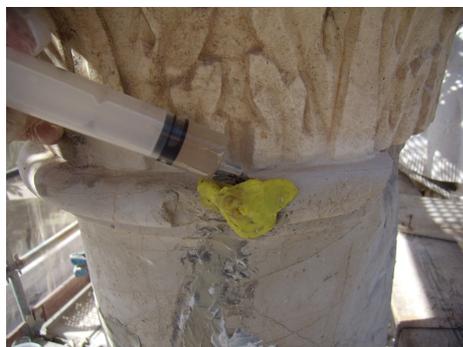
Imagen 33: Inyección de resinas.

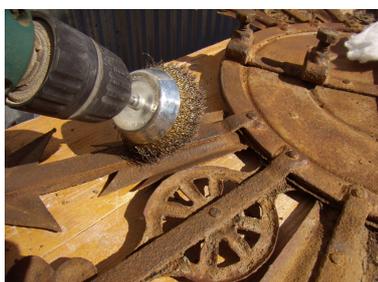
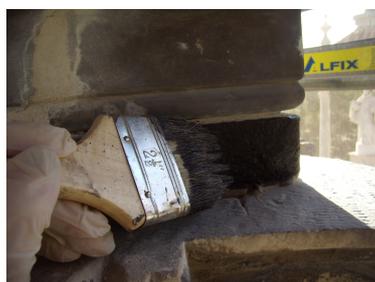
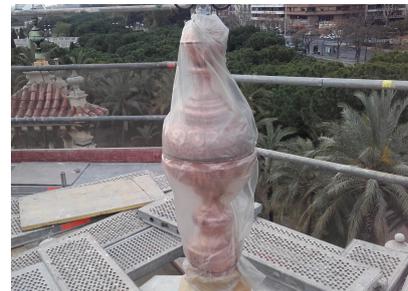
Imagen 37: Eliminación de las partículas disgregadas que acumulan la suciedad.

Imagen 38: Aplicación del tratamiento con oxalatos o taninos.

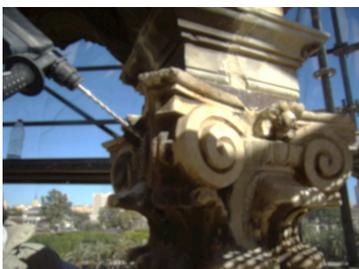
Imagen40: Realización de una microperforación en ángulo de 45°.

Dado el estado de conservación de los elementos pétreos decorativos y arquitectónicos multifisurados con peligro de desprendimiento y el riesgo que supone para los viandantes y la conservación de la estructura, se fijaran los elementos peligrosos directamente a los paramentos, realizando microperforaciones para anclajes a 45º del plano horizontal para su mayor resistencia mecánica a las presiones y por mayor seguridad previniendo una pérdida de adhesión de elementos pétreos, puesto que con esta inclinación es imposible el desprendimiento incluso sin resinas adhesivas, logrando de esta manera la imposibilidad de la caída de elementos y resistiendo incluso movimientos sísmicos ya que permiten el movimiento sin la separación de los fragmentos (Imagen 40).

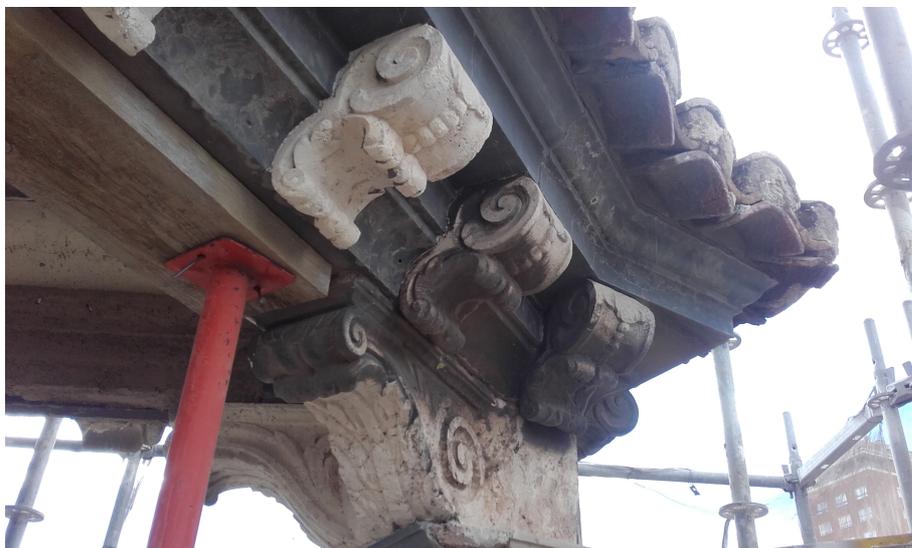
Imagen 42: Comparación del estado de conservación en el que se encontraba y tras efectuar en la parte izquierda una limpieza mediante proyección de microesferas de aluminio silicato.

Para las costras negras y suciedad intensa utilizaremos una limpieza mecánico-química que consiste en una limpieza general en seco llamada Micropilling proyectando sobre la superficie macropartículas abrasivas de granulado anguloso que golpean las costras y la disuelven sin afectar al paramento ni a la pátina (Imagen 42).

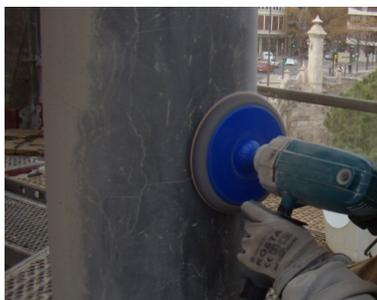
Imagen 43: Pulido con lija de grano 220.  
Fuente: Santiago Fort

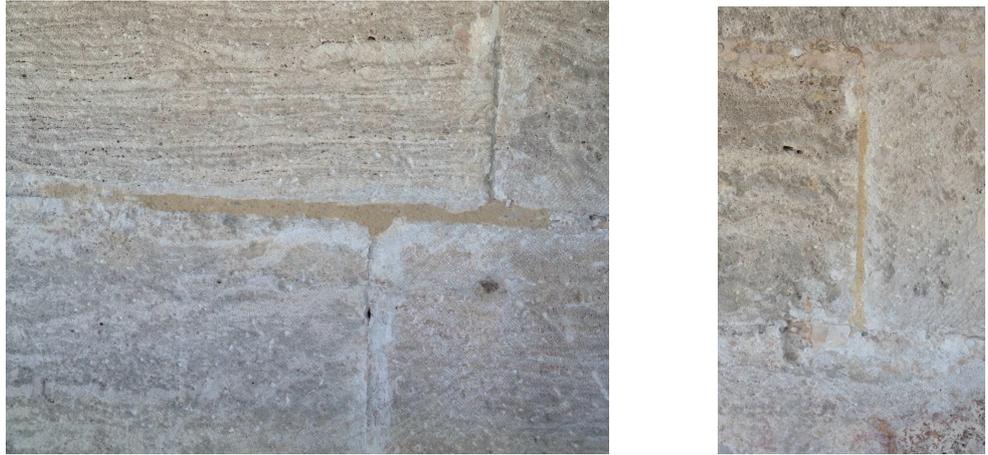
Imagen44: Rellenado de juntas en la parte lateral.  
Imagen 45: Juntas rellenadas.  
Fuente: Santiago Fort

Para la restitución de las juntas y de pequeños faltantes, se llevará a cabo mediante el relleno de morteros a base de cal grasa y marmolina con la adición de un pequeño porcentaje de flexibilizante a base de látex para evitar grietas y fisuras posteriores (Imagen 44/45).

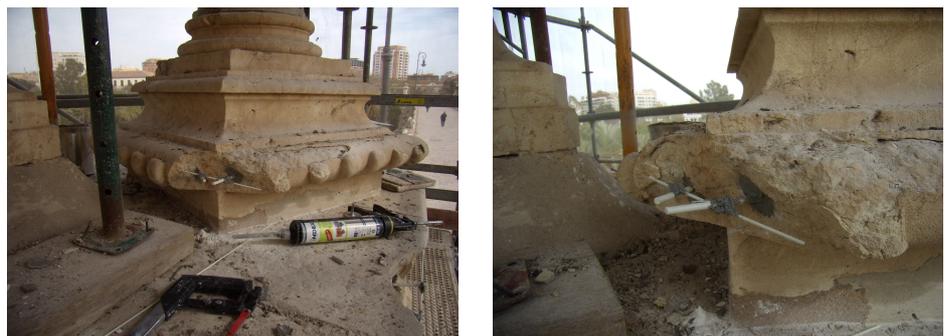
Imagen 46: Reintegración volumétrica con varillas de fibra de vidrio.  
Imagen 47: Detalle de la estructura realizada con varillas de fibra de vidrio.  
Fuente: Santiago Fort

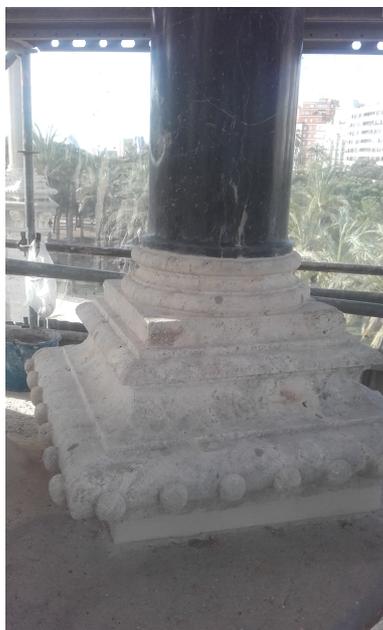
Imagen 48: Esta imagen nos permite apreciar tanto la reintegración volumétrica imitando lo original como la reintegración cromática.  
Fuente: Santiago Fort

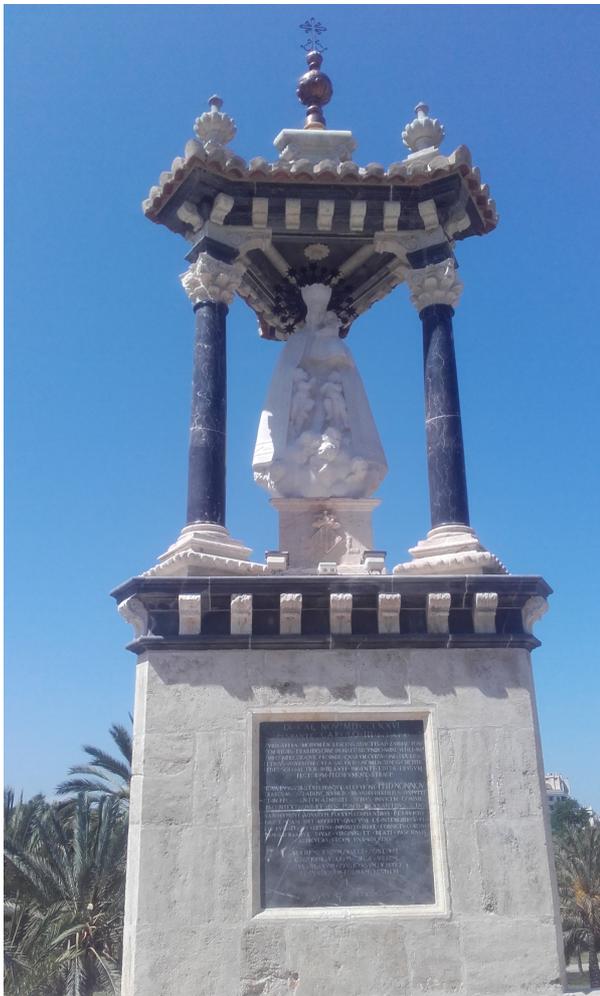
Imagen 49: Fotografía final del casilicio de la *Mare de Deu*, Puente del Mar.  
Fuente: Santiago Fort

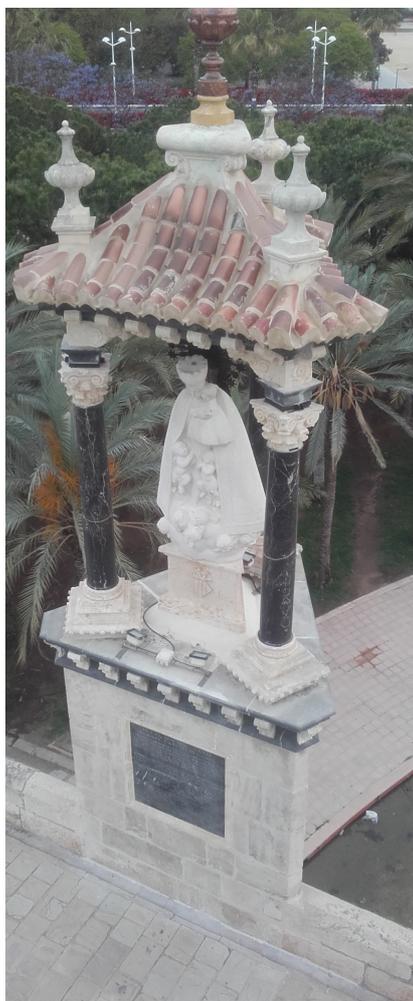
Imagen 50: Fotografía final del casilicio de la *Mare de Deu*, Puente del Mar, tomada desde el andamio del casilicio de San Pascual.
