LOS PAVIMENTOS INTERIORES DE CANTO RODADO DE LA VILLA DE ALBOCÀSSER.

DOCUMENTACIÓN, DIAGNÓSTICO DEL ESTADO DE
CONSERVACIÓN Y PUESTA EN VALOR

Presentado por Lidón Sales Segarra

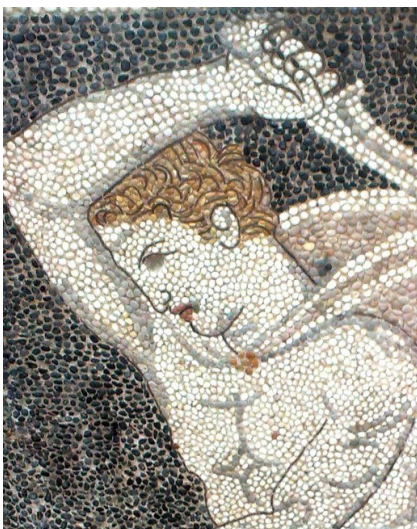
Fig. 5: Detalle del mosaico de la caza del león. Museo arqueológico de Pella, Macedonia.

Los mosaicos encontrados en Pella (siglo IV a.C.) experimentan un cambio hacia la pintura. Se empiezan a representar temas mitológicos y a emplear guijarros de más colores con los que se consigue crear volúmenes y degradados. Además se producen nuevos “avances técnicos”, como la delimitación de los contornos de las figuras con hilos de plomo para darle más semejanza a la técnica pictórica al fresco de la época. (Fig. 5)

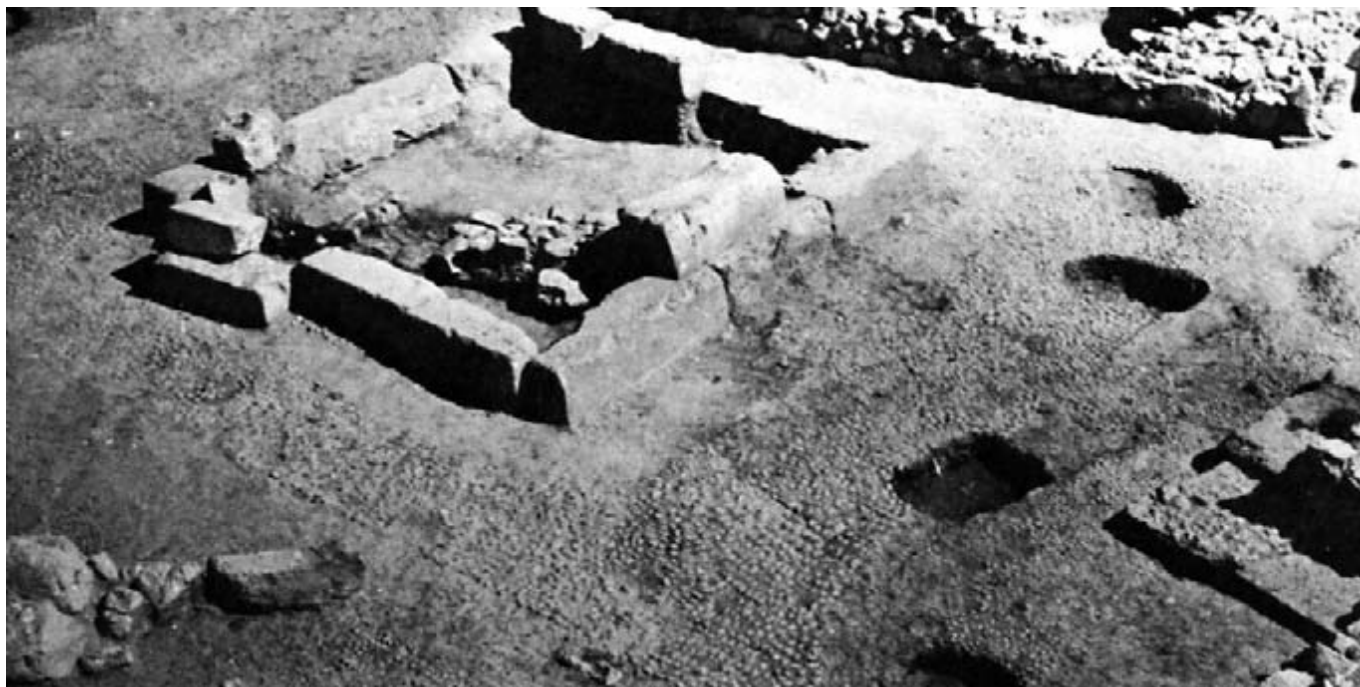
Figura 6: Detalle del pavimento de cantos rodados del "Pozo del Moro". Chinchilla, Albacete.

Para encontrar pavimentos de cantos rodados con una finalidad decorativa y pensada, tenemos que situarnos en el yacimiento de "Pozo del Moro" en Chinchilla, Albacete, datado del 500 a.C. Allí se encuentra un monumento funerario de origen ibérico cuyo alrededor estaba decorado con un empedrado de cantos rodados de cuarcita perfectamente dispuestos. (Fig. 6)

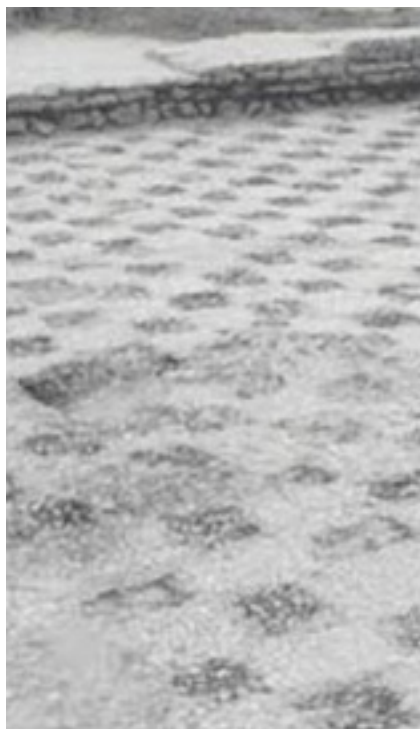
Fig. 8: Detalle del mosaico de cantos rodados de la acrópolis de Tell Ahmar, Til-Barsip, Siria.

Según los expertos, estos pavimentos guardan semejanza con aquellos encontrados en el palacio de Til-Barsip y Arslan-Tash, en el norte de Siria, fechados en la primera mitad del siglo VIII a.C., lo que sugiere que los fenicios pudieron conocer estos empedrados. (Fig. 8)

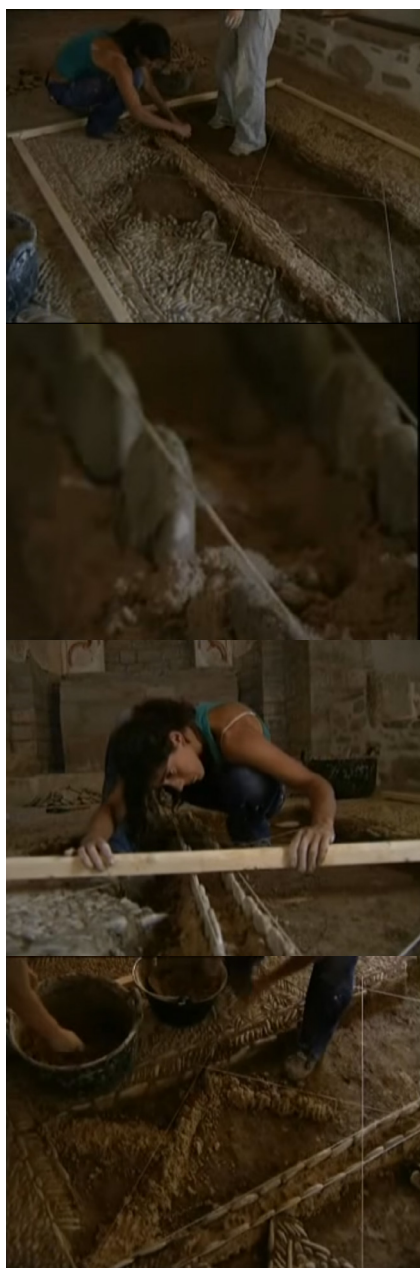
Fig. 10, 11, 12, 13: Realización de un empedrado de cantos rodados.

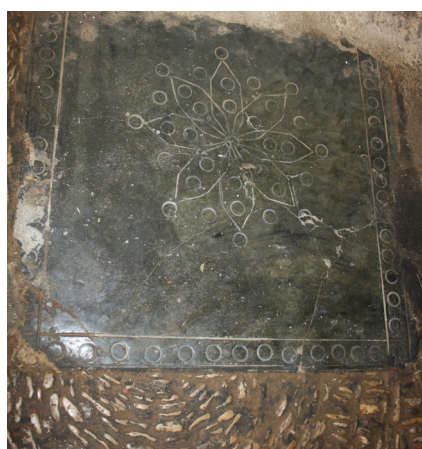
El resto de las estancias se solían pavimentar con baldosas de barro o con Cemento Portland®, normalmente decorado mediante figuras realizadas con la parte inferior de las botellas. (Fig. 15)

Fig. 15: Piso de cemento Portland® decorado.

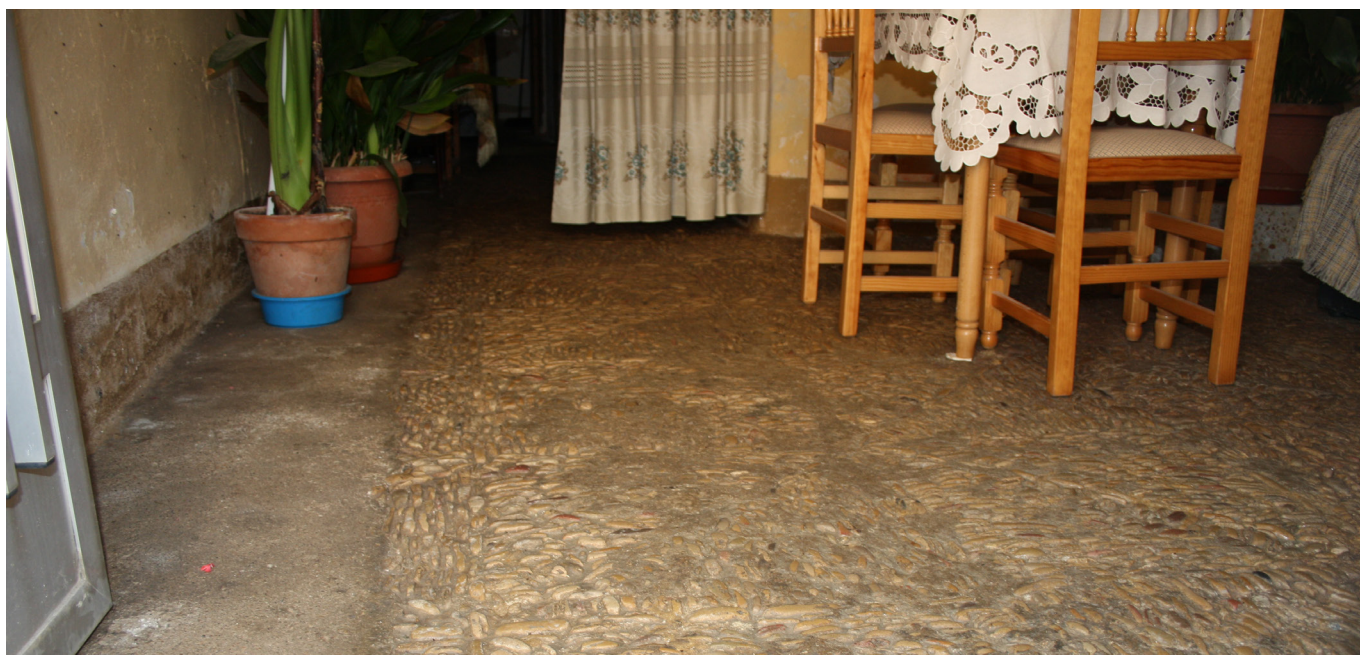
Fig. 19: Vivienda en la C/ Cervantes 39.

La mayoría de viviendas que mantienen este tipo de pavimentos están deshabitadas o habitadas por gente mayor. Además en muy pocos casos se ha optado por conservar este tipo de mosaico en aquellas viviendas que han sido remodeladas. (Fig. 19)

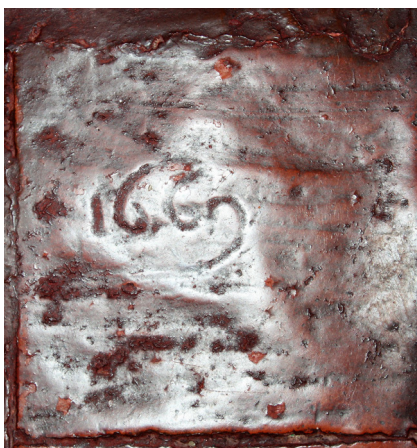
Aun así hay que mencionar que posiblemente su edificación se produjera mucho antes, ya que en la segunda planta hay restos de un pavimento de baldosas de barro con un azulejo que data de 1669. (Fig. 23 y 24)

Fig. 23 y 24: Segunda planta de la vivienda.

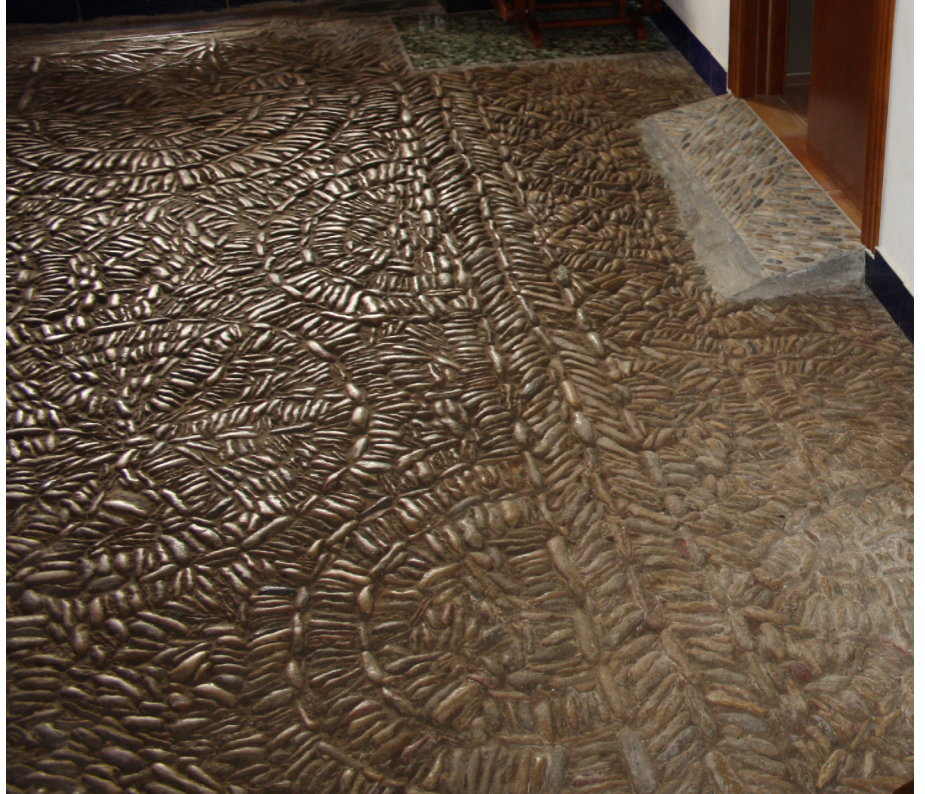
En la primera parte, dibujo se conforma por una hexapétala⁹ central circunscrita, que a su vez se combina con semicircunferencias cortadas por unas tiras de espina de pez. La zona de la cocina presenta una decoración hexagonal. (Fig. 25 y 26)

Fig. 25: Primera parte del mosaico.

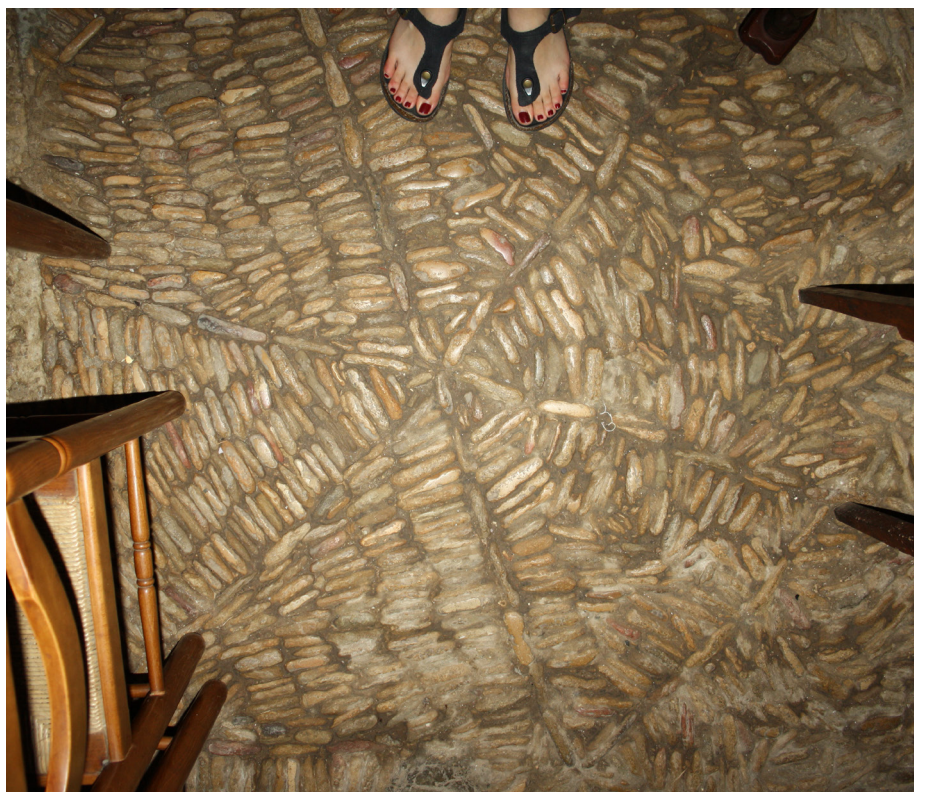
Fig. 26: Segunda parte del mosaico.

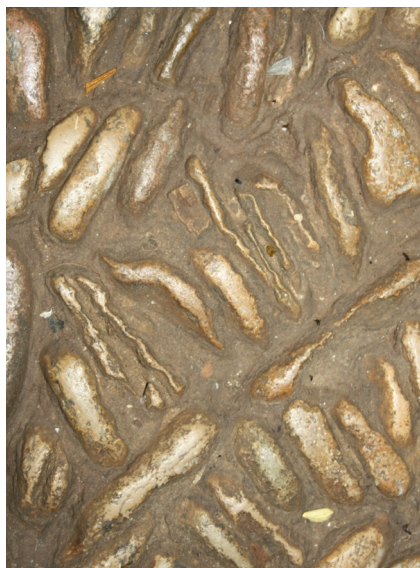
Fig. 27: Fisuras y roturas en los cantos.

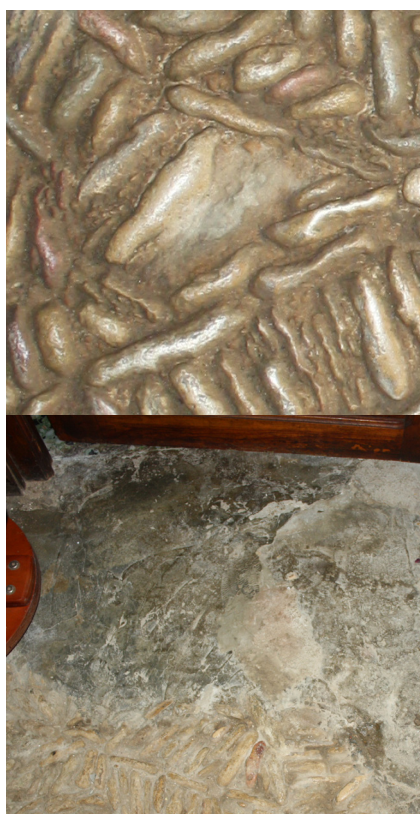
Cuando las fisuras finalmente se convierten en roturas aparecen este tipo de carencias de material.

También se producen por un mal uso del pavimento o por las remodelaciones acometidas. En el caso de esta vivienda se aprecia que estas se han intentado paliar colocando baldosas hidráulicas o rellenándolas directamente con mortero de tonalidad gris. (Fig. 28 y 29)

Fig. 28 y 29: Faltantes.

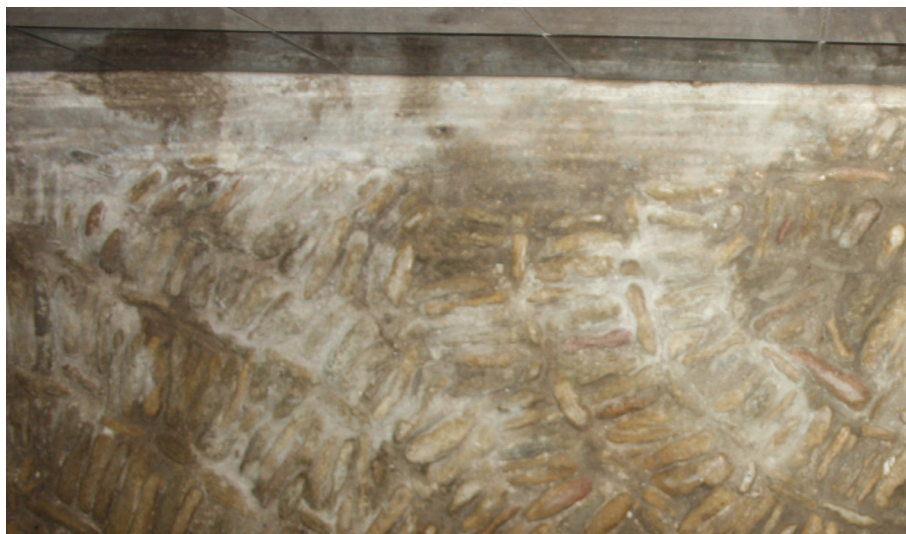
Fig. 30: Aparición de sales solubles, sobre todo en las zonas cercanas a paredes.

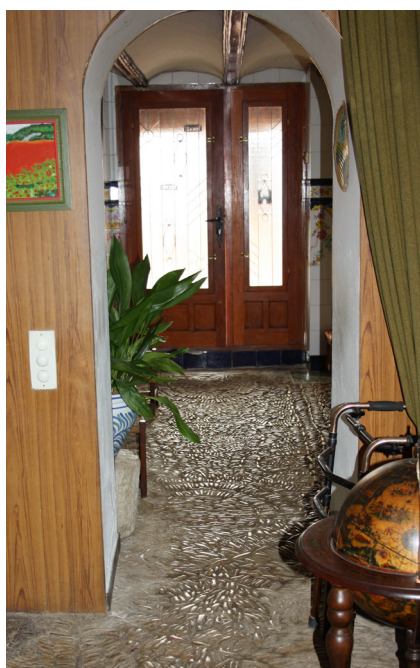
Fig. 31 y 32: Arco de medio punto construido sobre parte el empedrado.

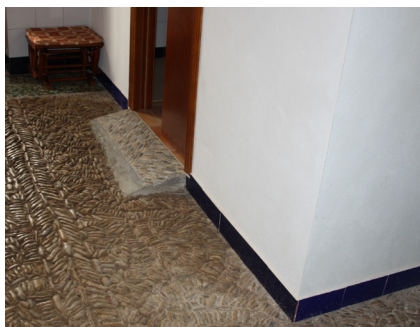
Fig. 33: Creación de una habitación anexa.

Por necesidades de habitabilidad de los propietarios, un matrimonio de jubilados, se ha creado una habitación anexa con un baño, que ha sido construida directamente sobre el empedrado original, que se conserva debajo. Además, para facilitar su acceso se ha colocado una rampa, también sobre parte del empedrado. (Fig. 33)

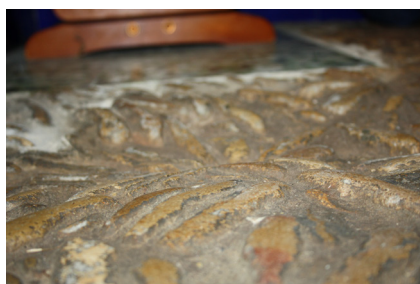
Fig. 34: Zona del pavimento hundida.

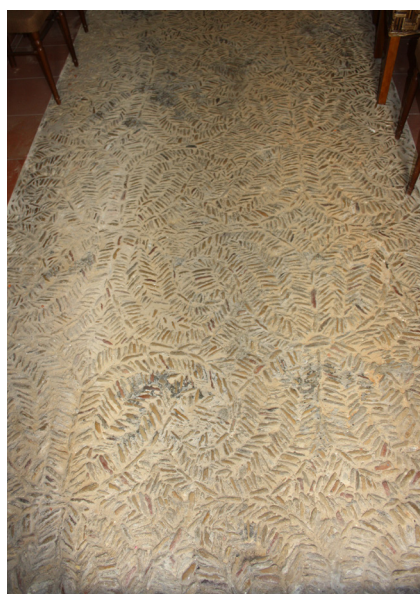
Aunque la vivienda analizada cuente con una limpieza y uso regular no suele ser habitual en el resto. La mayoría de empedrados están cubiertos de polvo y suciedad que se va acumulando continuamente al estar inhabitadas. (Fig. 35)

Fig. 35: Polvo y suciedad presente en la vivienda de la C/ Reyes Católicos, 10.

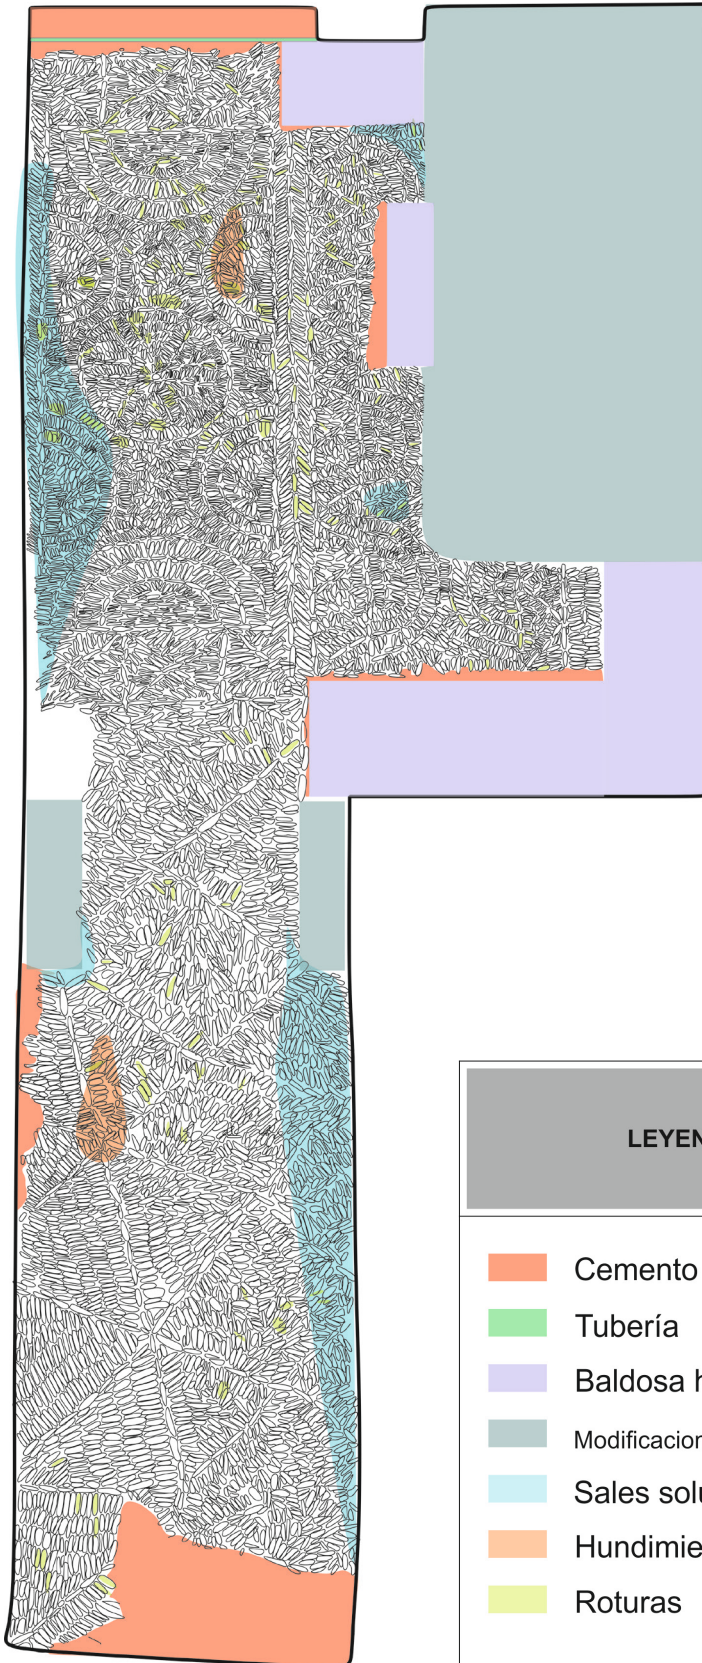
7.4. MAPA DE ALTERACIONES.

LEYENDA	Patologías presentes en el empedrado de la C/ Colón, 10
<ul style="list-style-type: none"> Cemento Portland® Tubería Baldosa hidráulica Modificaciones arquitectónicas Sales solubles Hundimientos Roturas 	<p>Alumna: Lidón Sales Segarra</p> <p>Descripción: Patologías encontradas en el empedrado de cantos rodados de la Cale Colón Nº 10 de Albocàsser</p> <p>Asignatura: TFG</p> <div style="display: flex; justify-content: space-between; align-items: center; margin-top: 10px;"> <div data-bbox="1042 2011 1248 2085" style="text-align: center;">

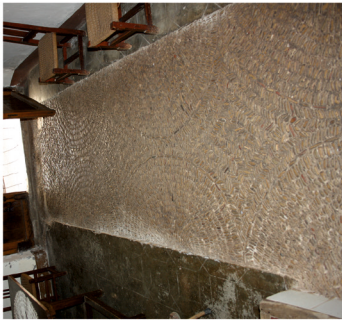
FICHA 11

DIRECCIÓN	<input type="text" value="C/ Nou, 18"/>
MUNICIPIO	<input type="text" value="Albocàsser"/>
PROVINCIA	<input type="text" value="Castelló"/>
CRONOLOGÍA	<input type="text" value="Ca. 1900"/>
MEDIDAS	<input type="text" value="Se desconoce"/>
TIPO DE DECORACIÓN	<input type="text" value="Geométrica"/>
E. DE CONSERVACIÓN	<input type="text" value="Regular"/>
TITULARIDAD	<input type="text" value="Privada"/>
USO PRIMITIVO	<input type="text" value="Vivienda"/>
USO ACTUAL	<input type="text" value="Garaje"/>

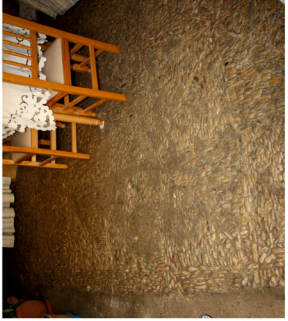
FICHA 10

DIRECCIÓN	<input type="text" value="C./ Cervantes, 39"/>
MUNICIPIO	<input type="text" value="Albocàsser"/>
PROVINCIA	<input type="text" value="Castelló"/>
CRONOLOGÍA	<input type="text" value="Ca. 1900"/>
MEDIDAS	<input type="text" value="Se desconoce"/>
TIPO DE DECORACIÓN	<input type="text" value="Geométrica"/>
E. DE CONSERVACIÓN	<input type="text" value="Regular"/>
TITULARIDAD	<input type="text" value="Privada"/>
USO PRIMITIVO	<input type="text" value="Vivienda"/>
USO ACTUAL	<input type="text" value="Vivienda"/>

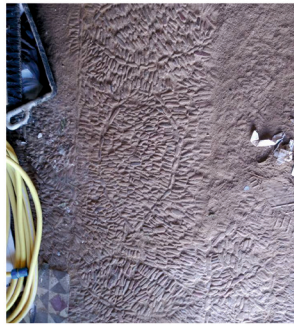
FICHA 12

DIRECCIÓN	<input type="text" value="Plaça de l'Església, 8"/>
MUNICIPIO	<input type="text" value="Albocàsser"/>
PROVINCIA	<input type="text" value="Castelló"/>
CRONOLOGÍA	<input type="text" value="Ca. 1900"/>
MEDIDAS	<input type="text" value="Se desconoce"/>
TIPO DE DECORACIÓN	<input type="text" value="Geométrica"/>
E. DE CONSERVACIÓN	<input type="text" value="Malo"/>
TITULARIDAD	<input type="text" value="Municipal"/>
USO PRIMITIVO	<input type="text" value="Vivienda"/>
USO ACTUAL	<input type="text" value="Almacén"/>
