Catalogación y Estudio del Patrimonio
Retablístico perteneciente a las Iglesias y
Ermitas no privadas de la isla de La
Gomera

Tesis Doctoral
Noviembre 2017

Autora: María José Calero Cordobés

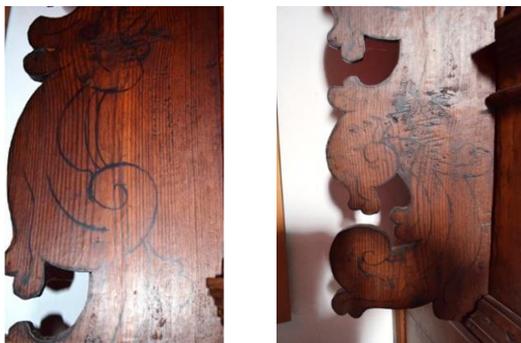
Imágenes 61 y 62. Retablo de Ntra. Sra. del Carmen

Sin embargo, esta teoría la desmiente el grupo de restauradores que han intervenido recientemente los retablos basándose en la idea de que, aunque llevándose a cabo una limpieza de la policromía de forma exhaustiva es imposible no encontrar restos de la misma en cualquier grieta o nudo de la madera (imágenes 61 y 62).

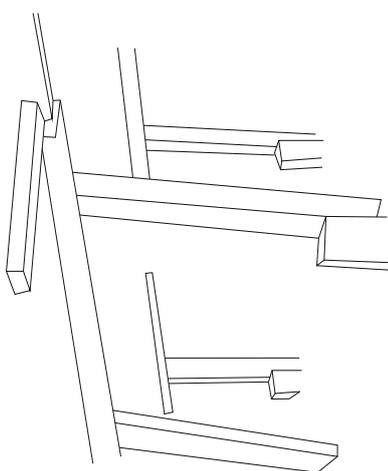
Figura 53. Tirantes apoyados en vigas voladizas
Altar Mayor
Iglesia de San Juan Bautista

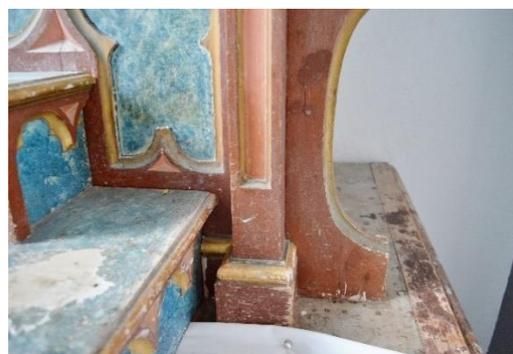
Presencia de excrementos de roedores, manchas, suciedad generalizada, pérdida de la policromía además de la preparación en muchas de sus partes quedando la madera al exterior, desaparición del dorado, en muchas de las zonas, y rayados. El ataque de insectos xilófagos es generalizado lo que ha producido un debilitamiento a toda la estructura.

Imagen 3. Detalles de la pérdida de la policromía

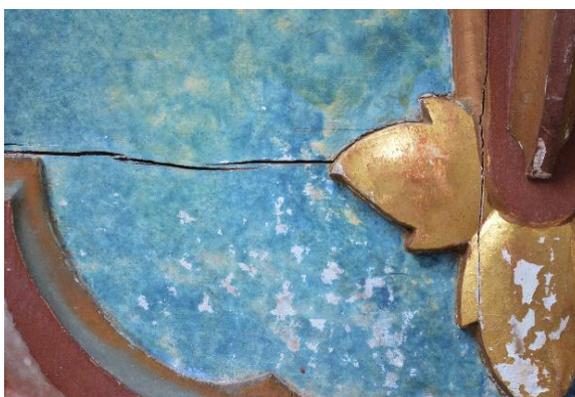
Se observan grietas en las maderas y aunque no se ha podido obtener información sobre las verdaderas causas se cree que pudieran ser a consecuencia de los traslados que haya podido sufrir el retablo dentro de la propia iglesia.

Imagen 7. Detalle de las grietas de la madera

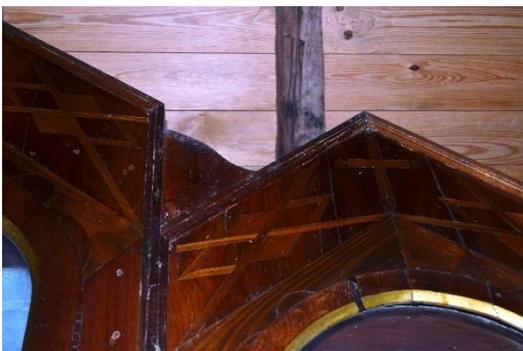
Imagen 68. Descohesión entre las partes

La humedad del monte junto con el curso de un pequeño riachuelo cercano, provocan el deterioro no sólo de la ermita sino también en la conservación del retablo.

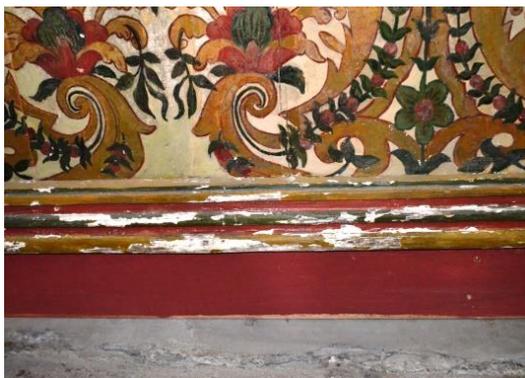
Imagen 73. Estado actual de la policromía

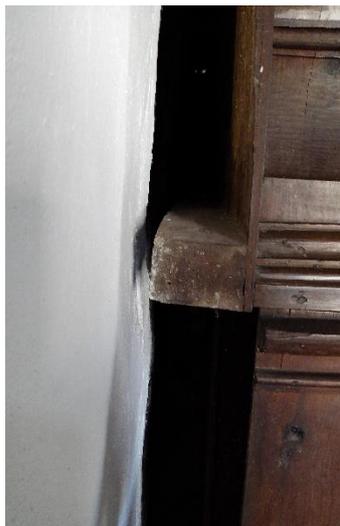
Imagen 90. Viga de apoyo de la trasera al muro

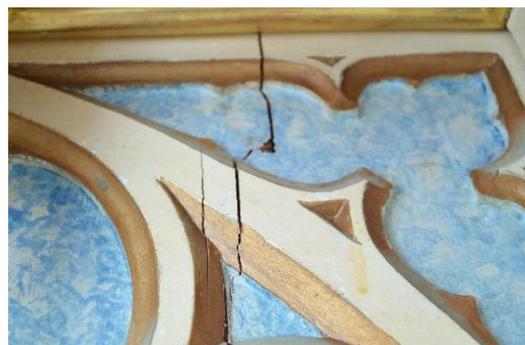
La totalidad de la obra posee un mal estado de conservación apareciendo alteraciones como ataque de insectos xilófagos, pérdida de alguna de sus partes, pérdida de policromía en algunas zonas y agrietamientos, entre otras.

Imagen 211. Grietas y descohesión

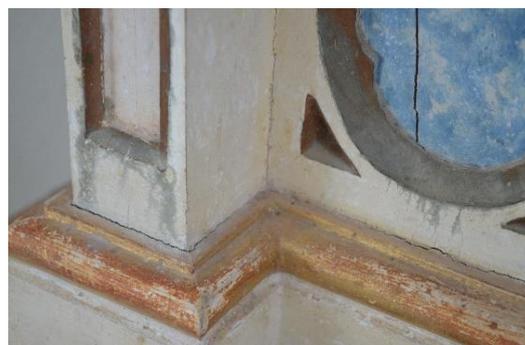
Imagen 212. Pérdida de policromía

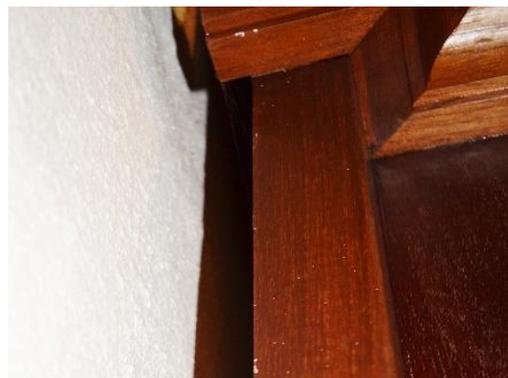
Imagen 219. Sujeción al muro

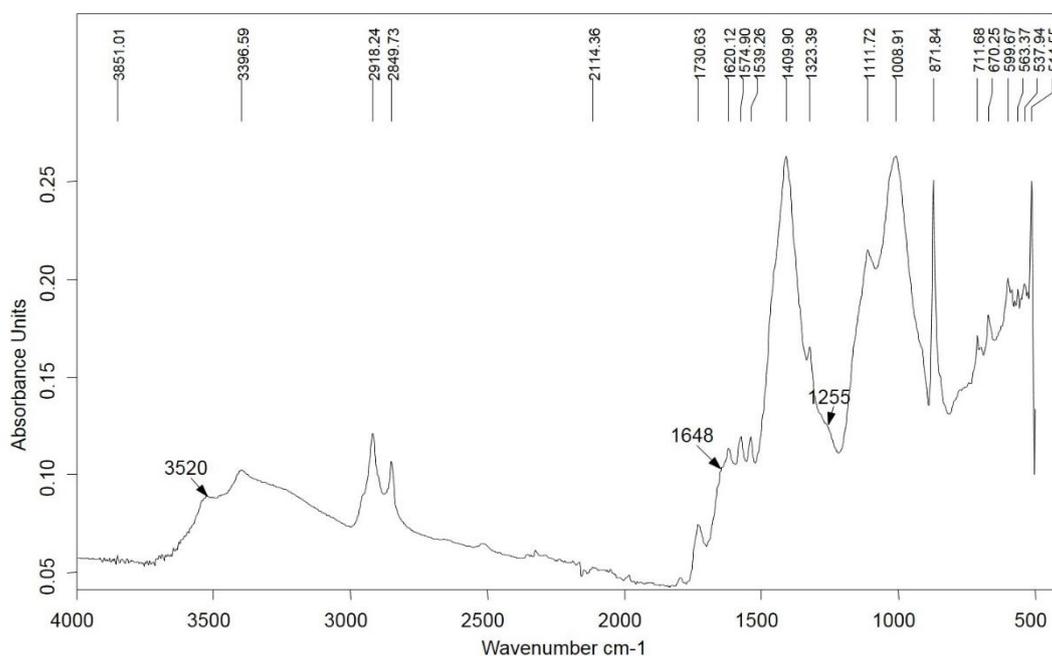
Humanidad (M7) evidencian la presencia de bandas de absorción de intensidad significativa características de minerales silíceos propias de los pigmentos de tipo tierras naturales (banda a 1008 cm^{-1}), calcita (1409 , 871 y 711 cm^{-1}), y yeso (bandas a 3520 , 3396 , 1620 , 1111 , 670 y 599 cm^{-1}). Destacar además la presencia de materia orgánica de naturaleza lipídica asociada al aglutinante y/o al tratamiento protectorio (bandas a 2918 , 2849 , 1730 , 1255 cm^{-1}), así como y oxalatos (1630 , 1323 cm^{-1}) y carboxilatos metálicos (1574 , 1539 cm^{-1}), formados como productos de degradación de la materia orgánica y a partir de la reacción entre los ácidos grasos libres del aceite y los cationes metálicos de los pigmentos.

Espectro infrarrojo de la superficie de la muestra M7
