Las torres de defensa del litoral: Sant Vicent (Benicàssim) y Torrenostra (Torreblanca). Castellón, Spain. Estudio arquitectónico y constructivo

Alba Soler Estrela

Universitat Jaume I, Castellón, Spain, estrela@uji.es

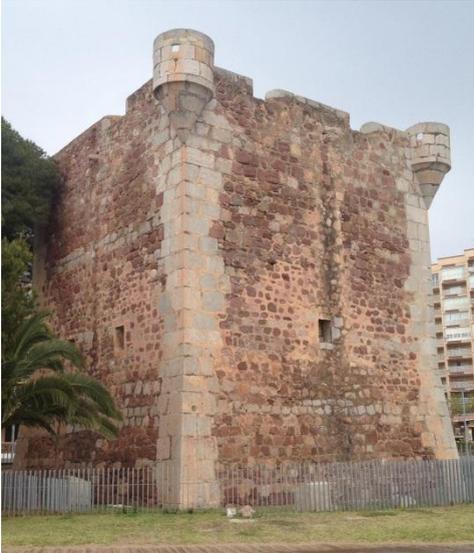
Fig. 1- Vista exterior de la torre de Sant Vicent.

Desde el exterior se observa como se eleva sobre una base ataluzada que da paso a los paramentos verticales coronados por dos matacanes cilíndricos (a modo de torrecillas) en la fachada recayente al mar y uno prismático sobre la puerta, en la fachada contraria.

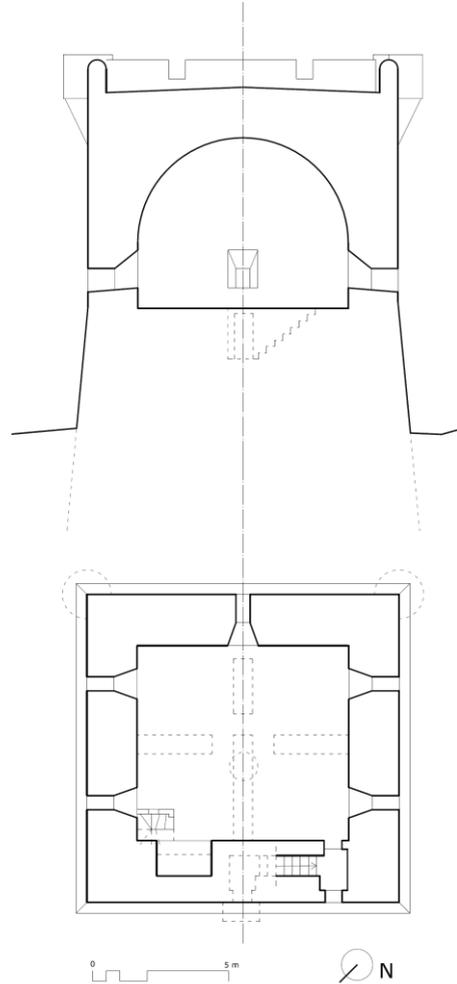
Fig. 2- Torre de Sant Vicent. Levantamiento inicial. Alba Soler, abril 2015.

Tiene planta cuadrada de unos 11.40m exterior, con un interior de 7.75 x 7.20m. Los muros tienen 1.90m de espesor, excepto el del lado de la entrada de 2.27m para permitir situar la escalera el acceso por el interior del muro. Estas dimensiones pueden relacionarse con la unidad de medida de la época. El espesor del muro sería de 1 cana de 8 palmos, o dos alnas de 4 (excepto el del acceso de 10 palmos), mientras que el interior sería de 32 palmos, obteniendo un total exterior de 50 palmos.

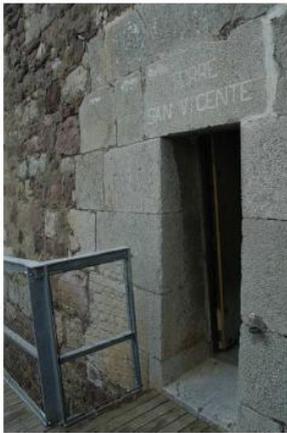
3a

Al igual que el resto de vanos, está resuelta con sillares, con un dintel de dos hiladas con pequeña clave en segundo nivel (Fig. 3a). Es de pequeñas dimensiones 68 x 170 cm y está situada en el centro del lado opuesto al mar, dentro del nivel de la base ataluzada. Da paso a una estrecha escalera en recodo que transcurre por el interior del espesor del muro hasta el nivel de la sala interior.

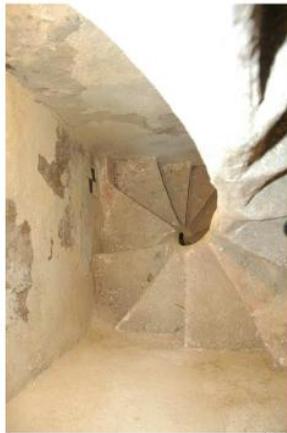
3b

Es de caracol, resuelta con bóveda tabicada. Tanto por su fábrica como por su situación en contradicción con chimenea, no se corresponde con la construcción original. Debíó ejecutarse

cuando la torre entro en obsolescencia, no obstante es una interesante muestra de construcción tradicional, emblemática solución de bóveda tabicada en espiral o caracol (Fig. 3b).

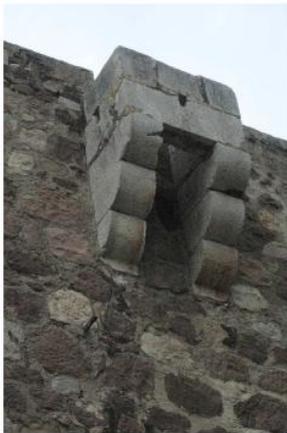
3d

En los dos vértices superiores de la fachada que mira al mar aparecen sendas torrecillas circulares voladas (Fig. 3e). Están formadas por sillares que crean una sucesión de ménsulas en forma de cono que se traba con los muros de mampostería. Sobre la puerta de acceso tiene un matacán rectangular (Fig. 3d).

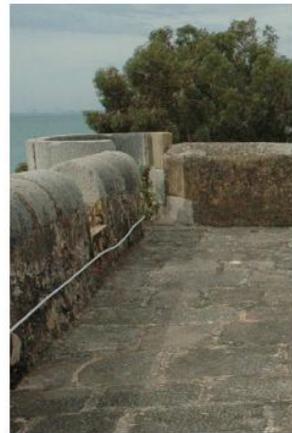
3f

Es del tipo azotea (Fig. 3f), que se descompone en tres faldones mediante tres limatesas que vierten sus aguas a través de tres gárgolas gracias a la situación de las correspondientes limahoyas. Su acabado superior es de losas de piedra, aunque actualmente hay una zona con pavimento cerámico.

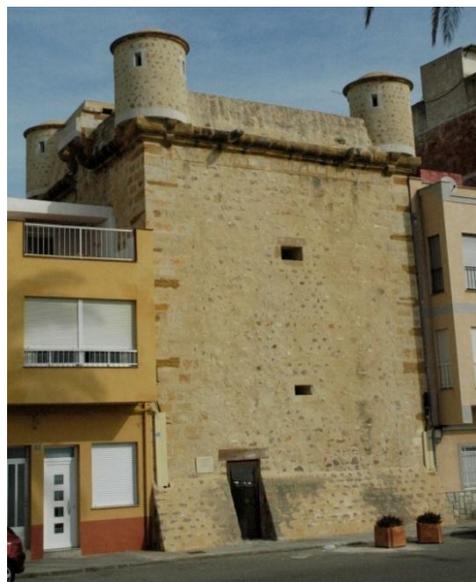
Fig. 4- Vista exterior de la torre de Torrenostra.

Dispone de una sala en cada uno de sus tres niveles cubierta por bóveda de cañón de medio punto. La terraza superior, está rematada por cuatro torrecillas cilíndricas y un matacán rectangular sobre la puerta de entrada (actualmente en medianera cegada y por debajo del nivel del paseo). En el año 2006 fue restaurada, realizándose la reconstrucción de partes desaparecidas, especialmente a nivel de la terraza.

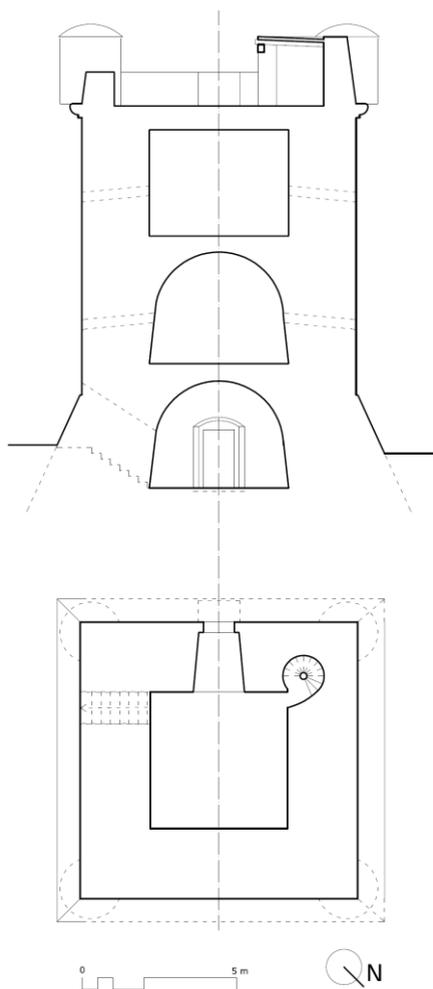
Fig. 5- Torre de Torrenostrá. Levantamiento inicial. Alba Soler, abril 2015.

Tiene planta cuadrada de unos 9m en el exterior, con un interior de 4.45m. Los muros tienen 2.27m de espesor. Estas dimensiones pueden relacionarse con la unidad de medida de la época. El espesor del muro es de 10 palmos, mientras que el interior es de 20, obteniendo un total exterior de 40 palmos. La altura total entre el final de la base inclinada y la cornisa es de

9m, por lo que esta fachada es un cuadrado de 40 palmos.

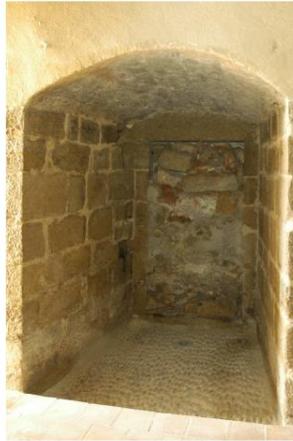
6b

Tiene jambas de sillares, mientras que el dintel es una bóveda rebajada con improntas de cimbra de madera. El hueco de paso es de 1 x 1.90m. Daba acceso al nivel inferior, actualmente está cegada por la medianera y por debajo del nivel de aceras (Fig. 6b).

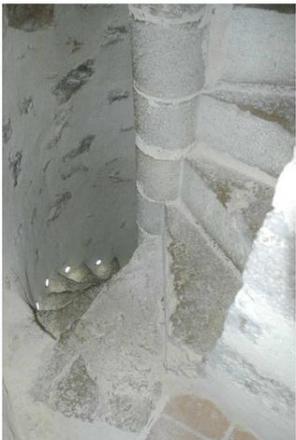
6d

Es de caracol con nabo central, con un total de 6 palmos de diámetro interior. Discurre embebida en los muros, situada en una esquina. Es un elemento destacable, al ser de cantería con una buena ejecución de sus peldaños de piedra tallada (Fig. 6d).
