# Las murallas urbanas de Córdoba (Villa y Axerquía) en la Edad Moderna

**Christopher Courault**

**Keywords:** City Wall, archaeology, Modern period, Ordinances of Alarifes

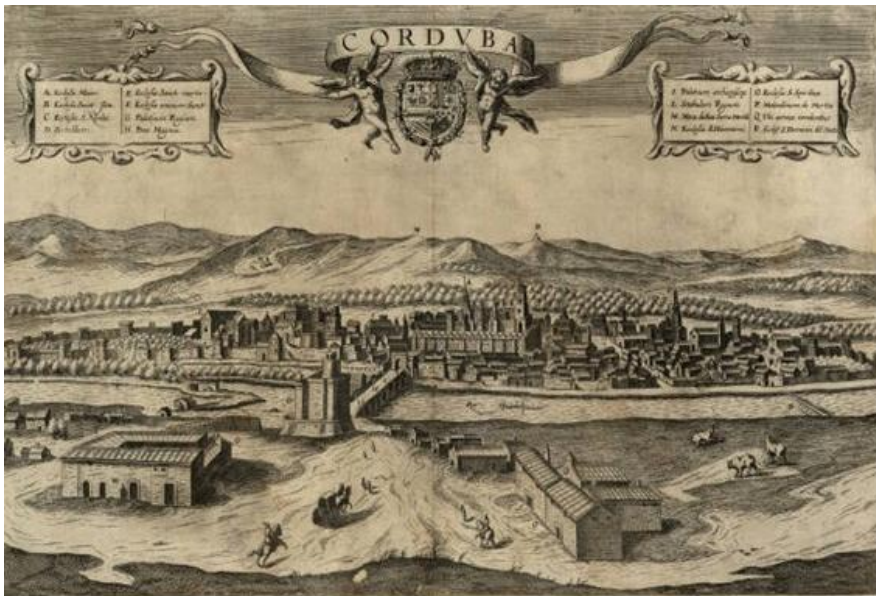
Fig. 2. Córdoba vista por Hoefnagel 1575

Wyngaerde (1547), y el de Hoefnagel (1575) (tomo VI e Civitas Orbis Terrarum de J. Braun, 1594) (fig.2). Para el siglo XVII, hay el oleo de A. del Castillo (1616-1668), así como otro grabado (fig.3); sin olvidar la ilustración de Blandi (1668) utilizada en el viaje de Cosme de Medici que representa la Puerta de Baeza (fig.4).

Último aporte, consiste en hacer constar que en los grabados modernos, podemos apreciar que existe una separación todavía notable entre la cerca de la Villa y la de la Axerquía debido probablemente a la existencia de un foso. Pero no sólo, se puede igualmente apreciar en las figuras 2 y 3, el hecho que la muralla de la Axerquía tenía aún su propia muralla con sus entradas en aquel momento. Un recinto que iba a convertirse poco a poco en un muro medianero en un ámbito doméstico tal como lo apuntó

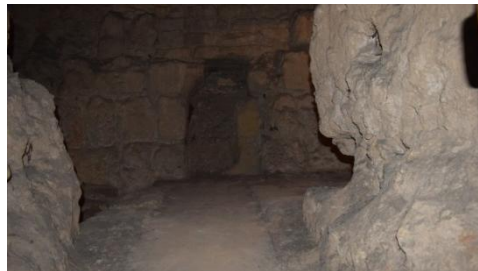
Fig.5. Desagüe de época moderna a través de la muralla y barbacana, Plaza de Colón nº8

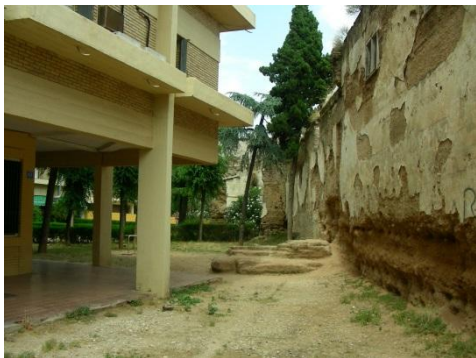
En el año 1762, se trata de la petición que realiza la Hermandad de Jesús Crucificado con el título de Misericordia para construir un hospital del mismo nombre, lugar conocido actualmente como Muro de la Misericordia (Archivo Municipal, sección 08, caja 272) (fig.7).

Fig. 7. Muralla de la c/ Misericordia dónde lindaba el hospital del mismo nombre

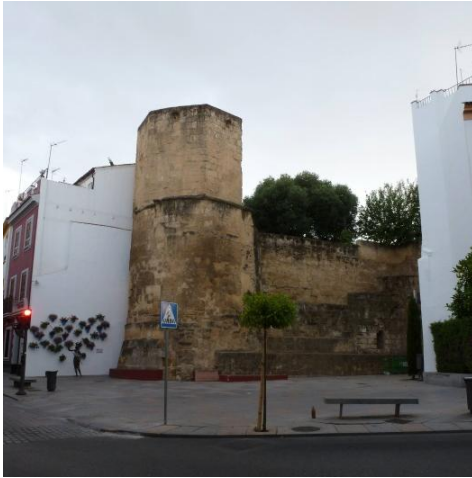
Fig.8. Torre del Rincón

En la Axerquía, se encontraron las estructuras de la puerta del Rincón, pero sólo se destacó una cronología bajomedieval cristiana, debido al arrasamiento (García Vargas et alii, 2005: 330ss), aunque no cabe duda que dicha torre presentaría unas reformas de época moderna en su alzado (fig.8). En cambio, en la Plaza de la Lagunilla nº11, aunque se documentó la muralla de época medieval, dicha estructura fue reutilizada en época contemporánea como cimentación del muro medianero de una casa; mientras que la época moderna se define en ese solar por estratos deposicionales y de relleno (Rodero Pérez, 2009: 514). La presencia de esos estratos deposicionales y de rellenos fue también señalada al norte de la muralla en Av. de las Ollerías nº16 (Ariza Rodríguez, 2009: 524). En la segunda intervención en el yacimiento más destacante, la Puerta de Baeza (fig.4), se documentó toda una serie de reformas de los componentes que definían el conjunto defensivo en época medieval, así que una fase de arrasamiento generalizada en el siglo XIX (Bermúdez Cano, 2005:341-342). Tal como lo subraya Bermúdez Cano, el aspecto en su alzado de la puerta de Baeza no corresponde a su cimentación tras basarse sobre la documentación iconográfica, lo que le hace pensar que las puertas fueron frecuentemente objetos de ennoblecimientos en época moderna.
