La protección contra los corsarios: el recinto fortificado de Mascarell

Maria Emilia Casar Furio^a, Maria Teresa Broseta Palanca^b

Departamento de Urbanismo de la Universitat Politècnica de València, Valencia, España, ^amacafu@urb.upv.es, ^bmabropa@urb.upv.es

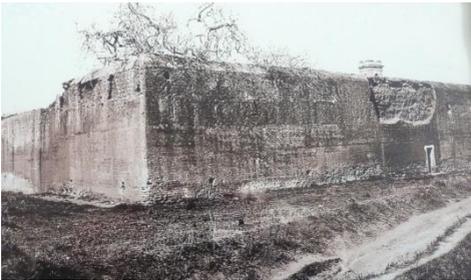
Fig. 1- Vista de los frentes norte y oeste de la muralla. Catálogo de monumentos y conjuntos de la Comunidad Valenciana. Consellería de Cultura, Educación y Ciencia de la Generalidad Valenciana, Servicio de Patrimonio Arquitectónico, 1983.

Más concretamente, en la actualidad las características esenciales de la muralla se describen en el contrato, tratándose de cuatro lienzos en medio de los cuales se construyen elementos salientes de mayor altura, que se califican de torres, o “revellins”. El recinto se cerraba mediante dos puertas, protegidas por sendas torres, que conducen, tangencialmente, a los dos muros laterales del Ayuntamiento mediante calles no alineadas según un eje central como las ciudades ideales descritas por

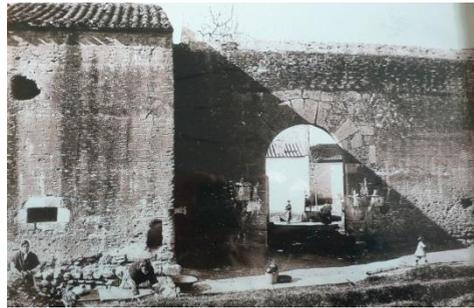
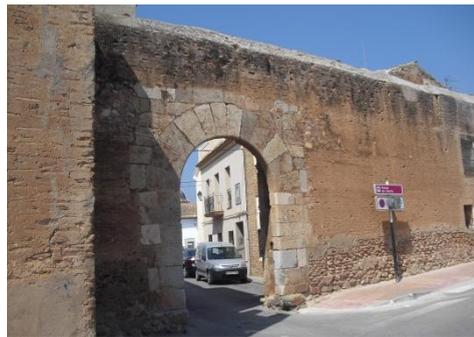
Fig. 2- Vistas de la puerta de l'Horta. La primera enmarcada en el bar del pueblo, de autor y fecha desconocidos. La segunda de su estado actual.

puerta de Valencia fueron sustituidos en buen número. (Pocos años más tarde se mutila las dos dovelas para ampliar su hueco y permitir el acceso de camiones al interior del recinto).

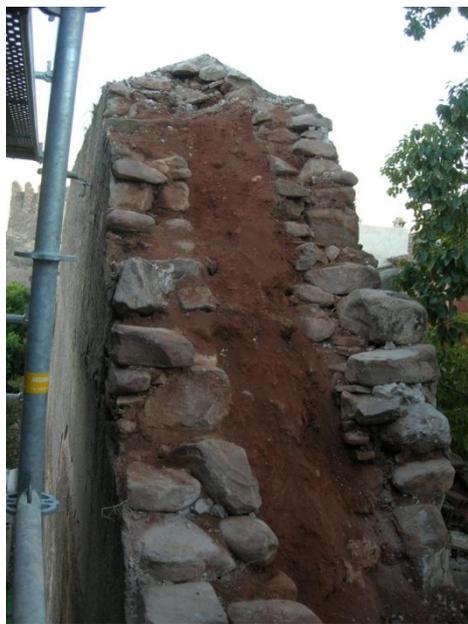
Fig. 4.- Sección de la tapia en la parte reconstruida en 1942 por Regiones Devastadas.

El proyecto y obra de restauración que acomete el arquitecto y profesor D.Francisco Taberner Pastor en el año 2008, se ajusta a la sección de tapia arruinada, que era parte de la restauración realizada por Regiones Devastadas que reconstruyó la tapia sustituyendo los ladrillos del calicostrado por mampuestos, distinguiéndose con facilidad de la parte más antigua, que al igual que en otras zonas de la muralla, conserva su factura original dejando entrever ladrillos.

En dichas obras de restauración se optó por utilizar el método tradicional, tratando de

recomponer las cinco tapiadas originales, de 3,70 x 1,15, levantando el muro de nuevo. Se desechó la idea inicial de demoler parte del muro para rehacer tapias completas, y se montaron los tapias iniciándose los trabajos de vertido y compactación del material, uniendo la obra nueva con la antigua mediante varillas de acero inoxidable. La tierra se humedecía en hormigonera recibiendo un pequeño aporte de cal, y se compactaba mediante un pisón manual. El mortero de cal, mezclado con la tierra del lugar, y una pequeña porción de cemento blanco para acelerar su fraguado, adoptó un tono ligeramente sonrosado, que es el que conserva en la actualidad.

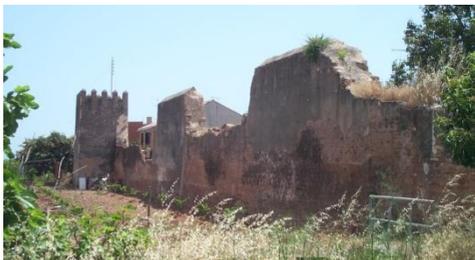
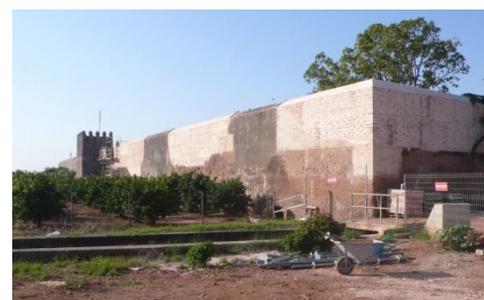
Fig.5.- Estado del muro previo a la restauración y tras las obras efectuadas en 2008.

La mayor complejidad de la obra consistió en la colocación de las tapias, y de los necesarios andamios, en la parte interior del recinto, en donde hubo que desmontar o apuntalar diversas construcciones secundarias que a lo largo del tiempo se habían ido realizando junto a la muralla, a veces utilizándola como punto de apoyo de vigas y en ocasiones picando su cara interior, quedando el muro reducido tan sólo a la parte exterior del calicostrado que se mantenía en milagroso equilibrio.

Llevando a cabo el remate del muro tal como se describía en el primitivo contrato, es decir de cal y canto, y en forma de eskena de gat.

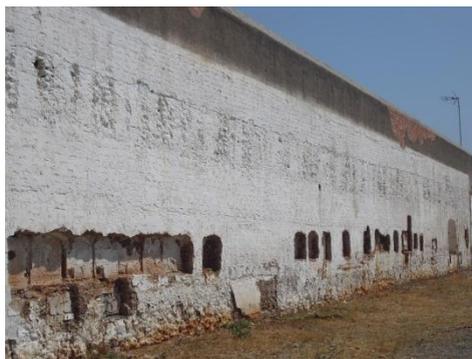
Fig.6.- Vista del lienzo sur de la muralla, donde estuvo adosado el cementerio de Mascarell.

Como circunstancia adicional que agrava esta circunstancia, el cementerio de Mascarell se encontró adosado al lienzo sur de la muralla, hasta su traslado a finales del s. XX, lo que trajo la perforación de la muralla en la necesidad de espacio para los féretros.

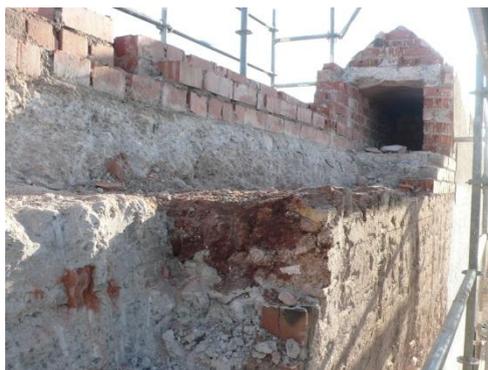
Fig.7.- Vista tomada en una de las fases constructivas de las actuales obras de restauración (2015), donde se aprecia el zuncho de hormigón armado de la desafortunada restauración acometida en los años 70.

En la actual fase de obra se está acometiendo la demolición de las partes del muro reconstruidas en ladrillo, que como se ha comprobado in situ, servía únicamente de encofrado perdido para un contundente zuncho de hormigón armado que servía de atado a las partes reconstruidas.
