ESTUDIO EXPERIMENTAL DE NUDOS INTERIORES  
VIGA-COLUMNA DE ENTRAMADOS DE HORMIGÓN  
ARMADO CON DETALLES NO-DÚCTILES, CON  
COLUMNAS REFORZADAS MEDIANTE ANGULARES Y  
PRESILLAS DE ACERO, SOMETIDOS A CARGAS  
CÍCLICAS

TESIS DOCTORAL

Joaquín G. Ruiz Pinilla

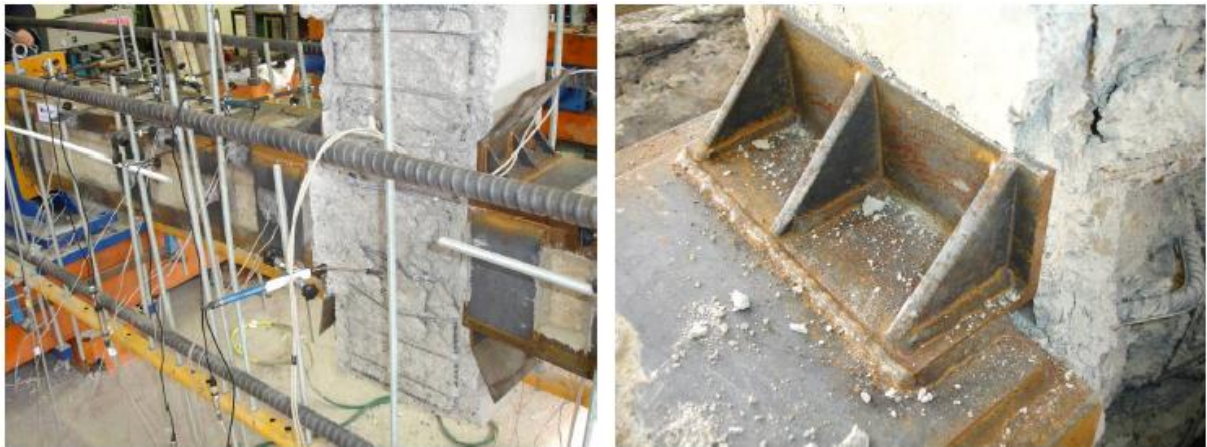
Fig. 2.16. Modo de rotura de la probeta AxL.C (Adam 2007), Adam et al. (2008a, 2008b)

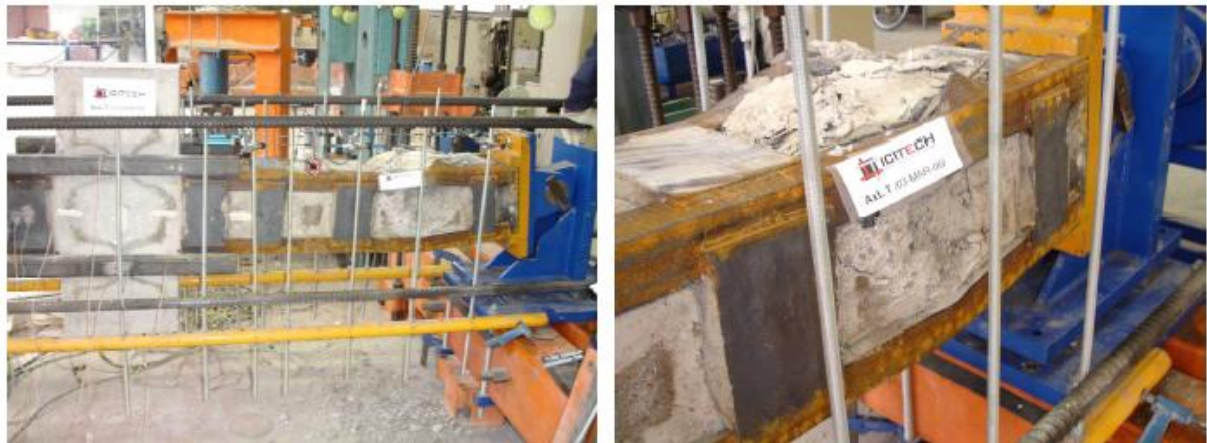
Fig. 2.17. Modo de rotura de la probeta AxL.T (Adam 2007), Adam et al. (2008a; 2008b)

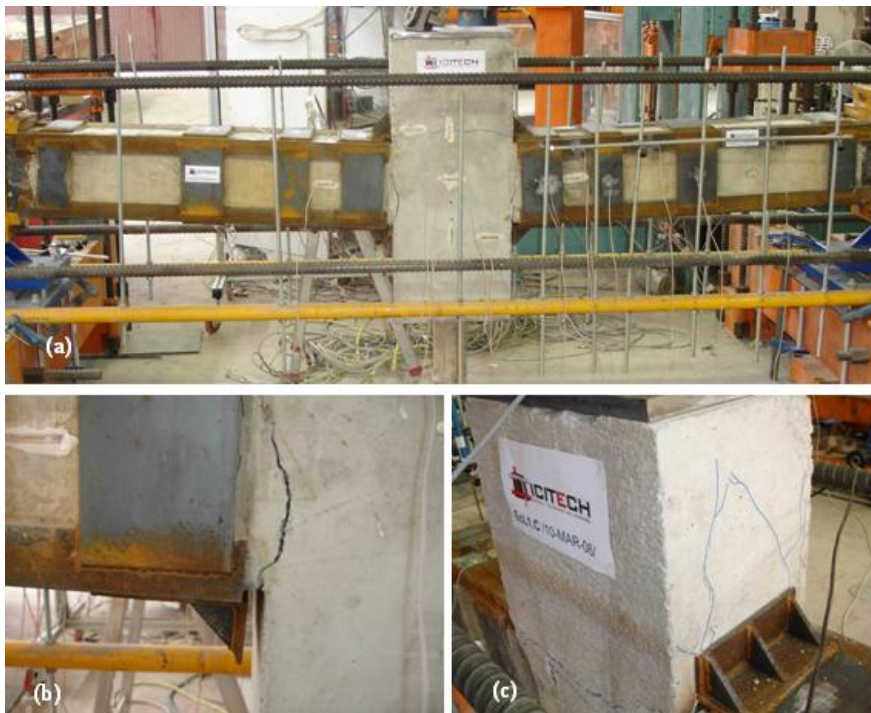
Fig. 2.24. Rotura de probetas tipo C. (Garzón-Roca et al., 2011b). a) foto general del ensayo. c) fisura de tracción en cara inferior de la probeta, con despegue del capitel. c) fisuras de descompresión del nudo en zona superior comprimida, con penetración del capitel en el hormigón.

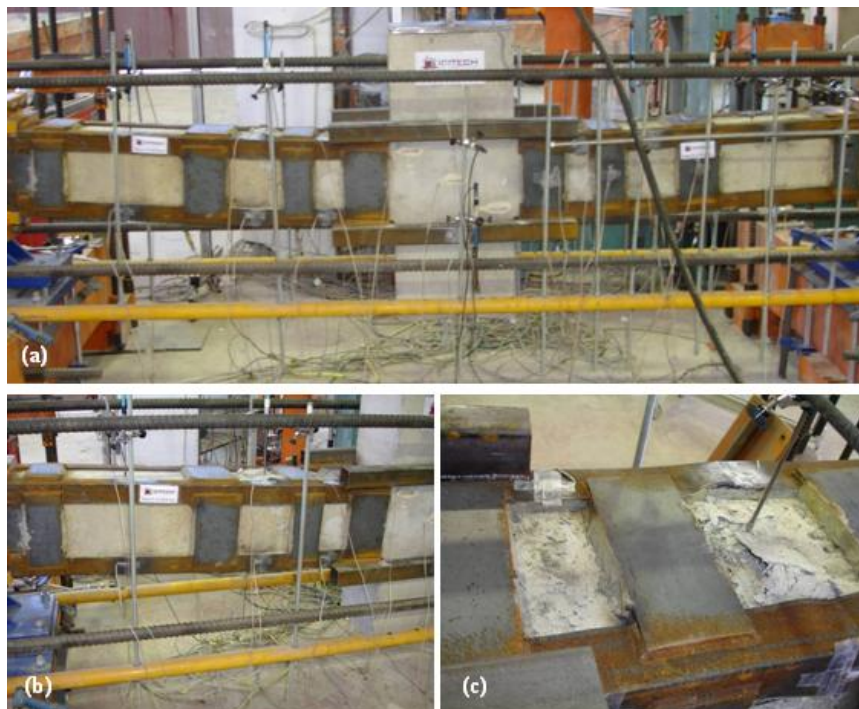
Fig. 2.25. Rotura de probetas tipo T. (Garzón-Roca et al., 2011b). a) foto general del ensayo. b) zona de rotura c) aplastamiento del hormigón por compresión y abolladura de los angulares.

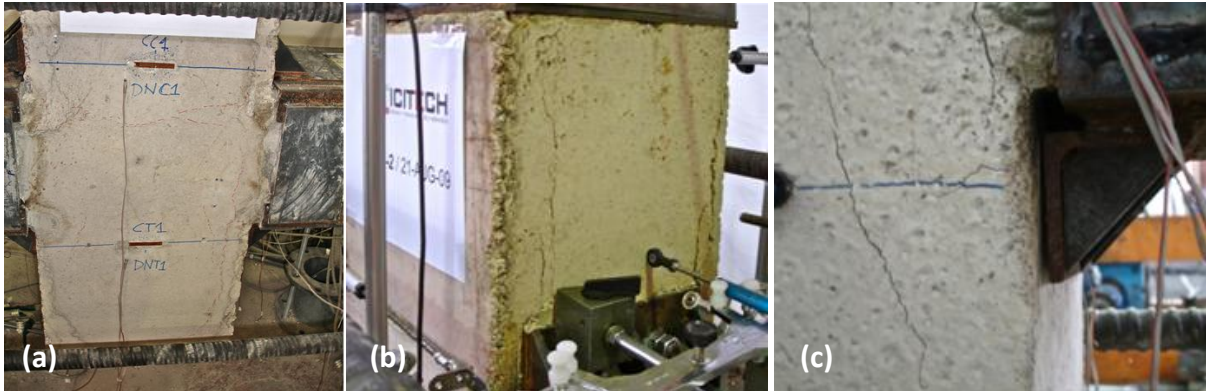
Fig. 2.27. Rotura de probetas tipo A (Garzón-Roca et al., 2011a). a) foto frontal del nudo. b) fisuras de compresión del nudo en zona superior, con penetración del capitel en el hormigón. c) fisura de tracción por cono de arrancamiento del taco químico.

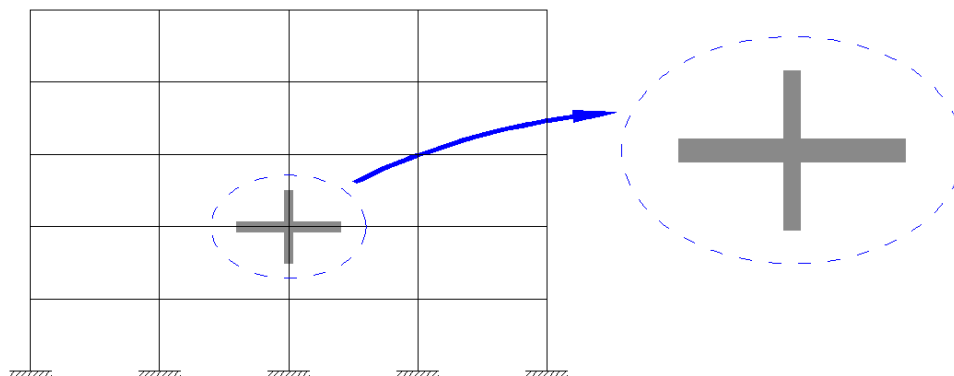
Fig. 3.1. Zona de un entramado de edificación simulada en los ensayos

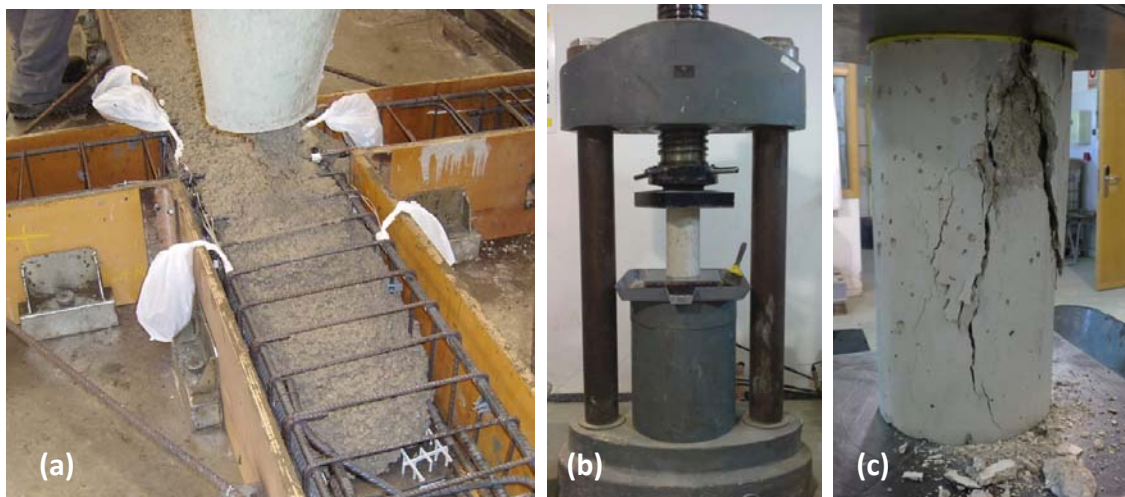
Fig. 3.7. a) Vertido de hormigón en probeta. b) prensa hidráulica para ensayo de compresión. c) rotura a compresión de probeta cilíndrica.

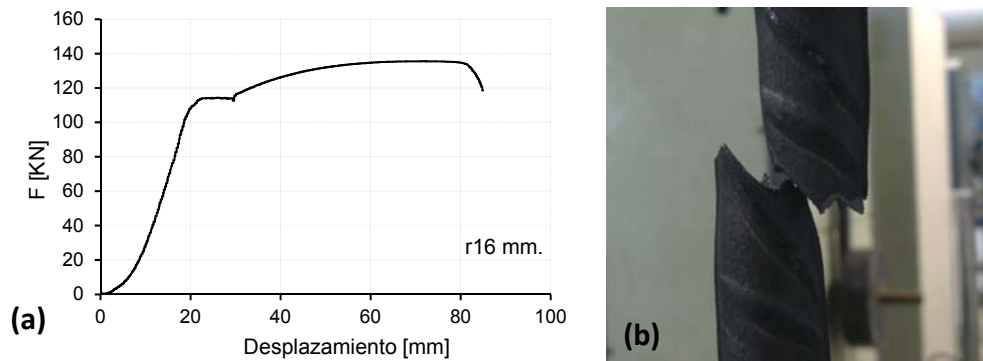
Fig. 3.8. Ensayo de tracción de la armadura diámetro nominal 16mm. a) curva fuerza-desplazamiento. b) estricción de la barra

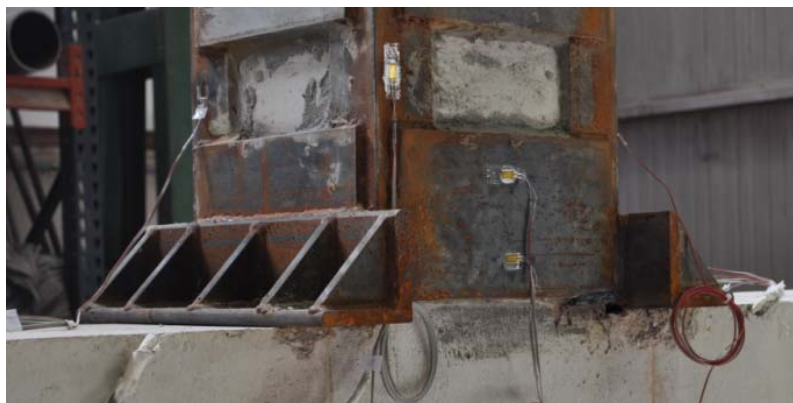
Fig. 3.24. Galgas extensométricas en refuerzo exterior de soportes

La Figura 5.37 muestra la participación de los angulares metálicos del refuerzo como sección mixta, bajo la sollicitación de momento flector, en la sección donde se colocaron las galgas (entre las dos presilla más próximas al nudo (Figura 3.24). Dicha participación se ha obtenido a partir de las deformaciones de los angulares, como se comentaba en el Apartado 5.2.3. La figura incluye dos columnas con los resultados de los cinco tipos de refuerzo de nudo. En una de las columnas se representa el momento flector soportado por la sección de hormigón y la sección de acero exterior, y en la otra columna se representan los porcentajes de participación de cada una de las dos secciones respecto al momento flector de sollicitación en la sección mixta.

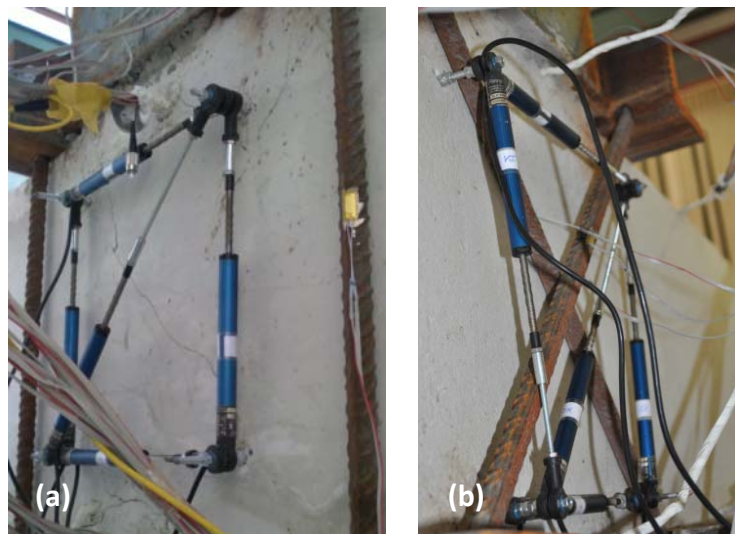
Fig. 3.26. Captadores de desplazamiento colocados para medir la distorsión del nudo. a) probeta reforzada con barras verticales, b) probeta reforzada con barras diagonales

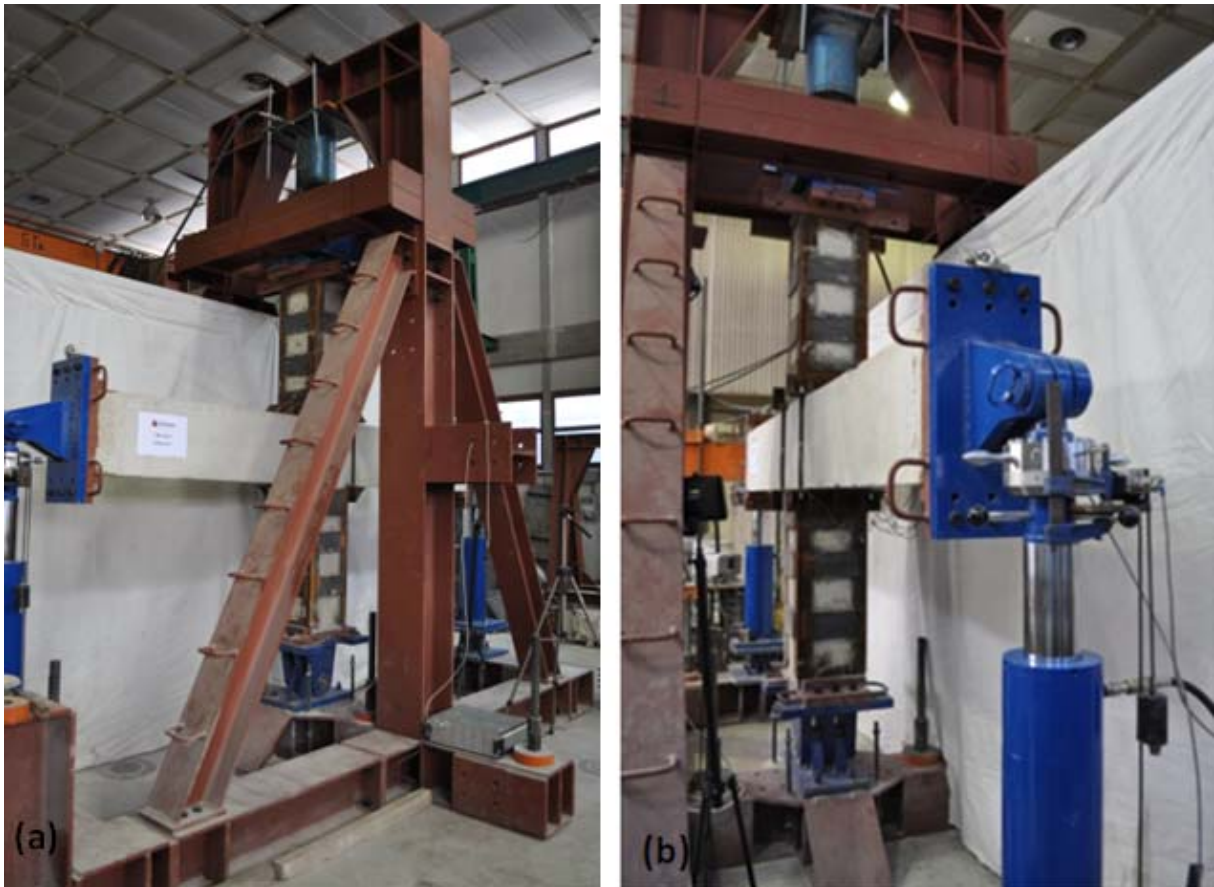
Las probetas se introducían en el interior del pórtico en posición vertical, quedando por tanto los tramos de viga en horizontal. La Figura 3.35 muestra una de las probetas montada dentro del pórtico, lista para ser ensayada.

Fig. 3.35. Probeta dentro del pórtico lista para ser ensayada

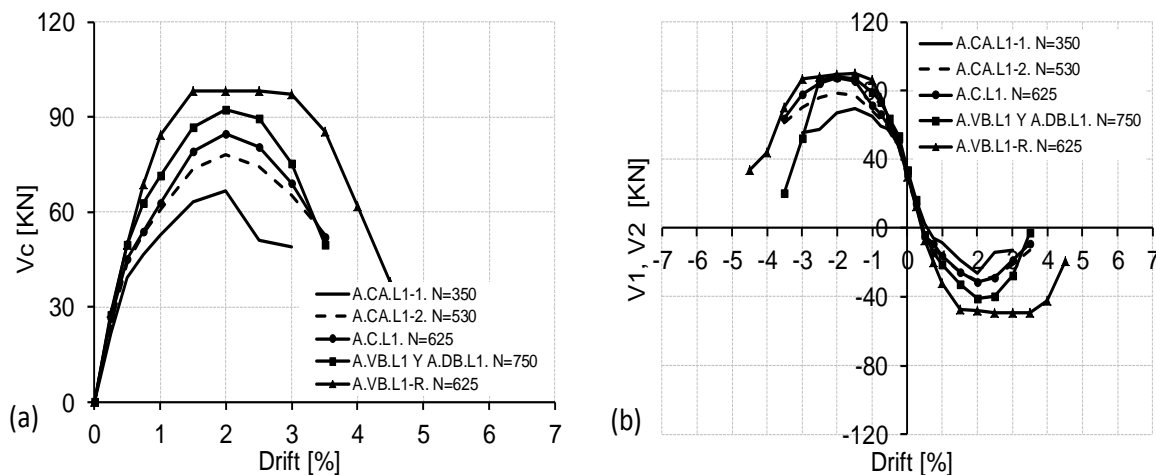
Fig 4.34. Media de envolventes F- $\delta$  probetas Tipo A,  $N \neq 0$ . a) cortante soporte-Drift, b) cortante vigas-Drift

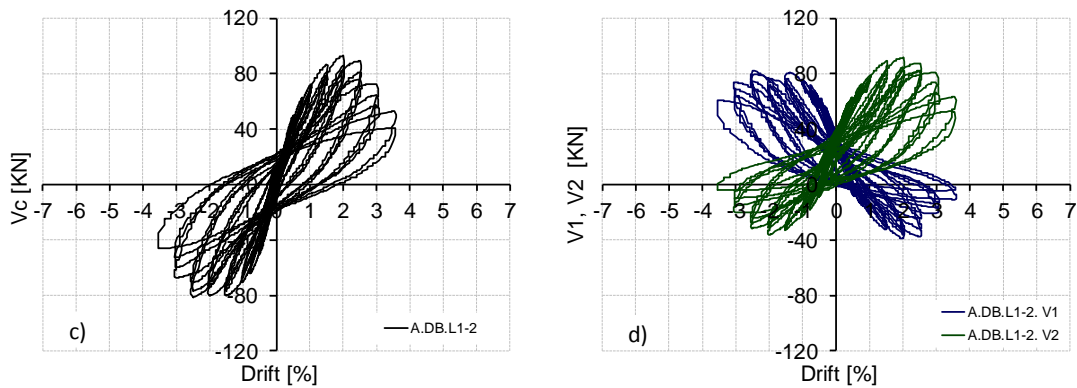
Fig. 4.39. Ciclos de histéresis para ensayos con cargas gravitatorias. Probeta A.DB.L1-2. a) Fuerza cortante en columna versus Drift, b) Fuerza cortante en vigas versus Drift

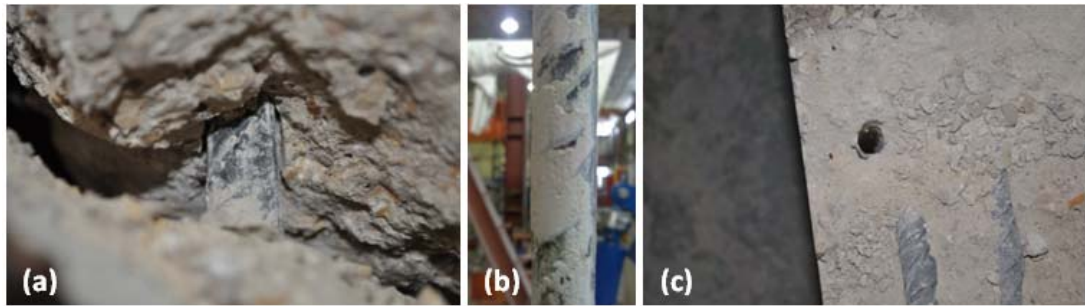
Fig. 6.5. Adherencia armadura de pilar. Probeta S.DB.L0: a) fisura durante la flexión del pilar, b) arrastre de material por deslizamiento de la armadura, c) orificio en el nudo tras la extracción de la armadura del pilar

En las Figuras 6.4 y 6.5 se presentan unas fotografías de la fisuración que se produce en el entronque de la columna con el nudo en las probetas S.DB.L0. Esta fisuración descubre las armaduras de las vigas, dejándolas sin adherencia, y provoca el deslizamiento de las armaduras de los pilares.

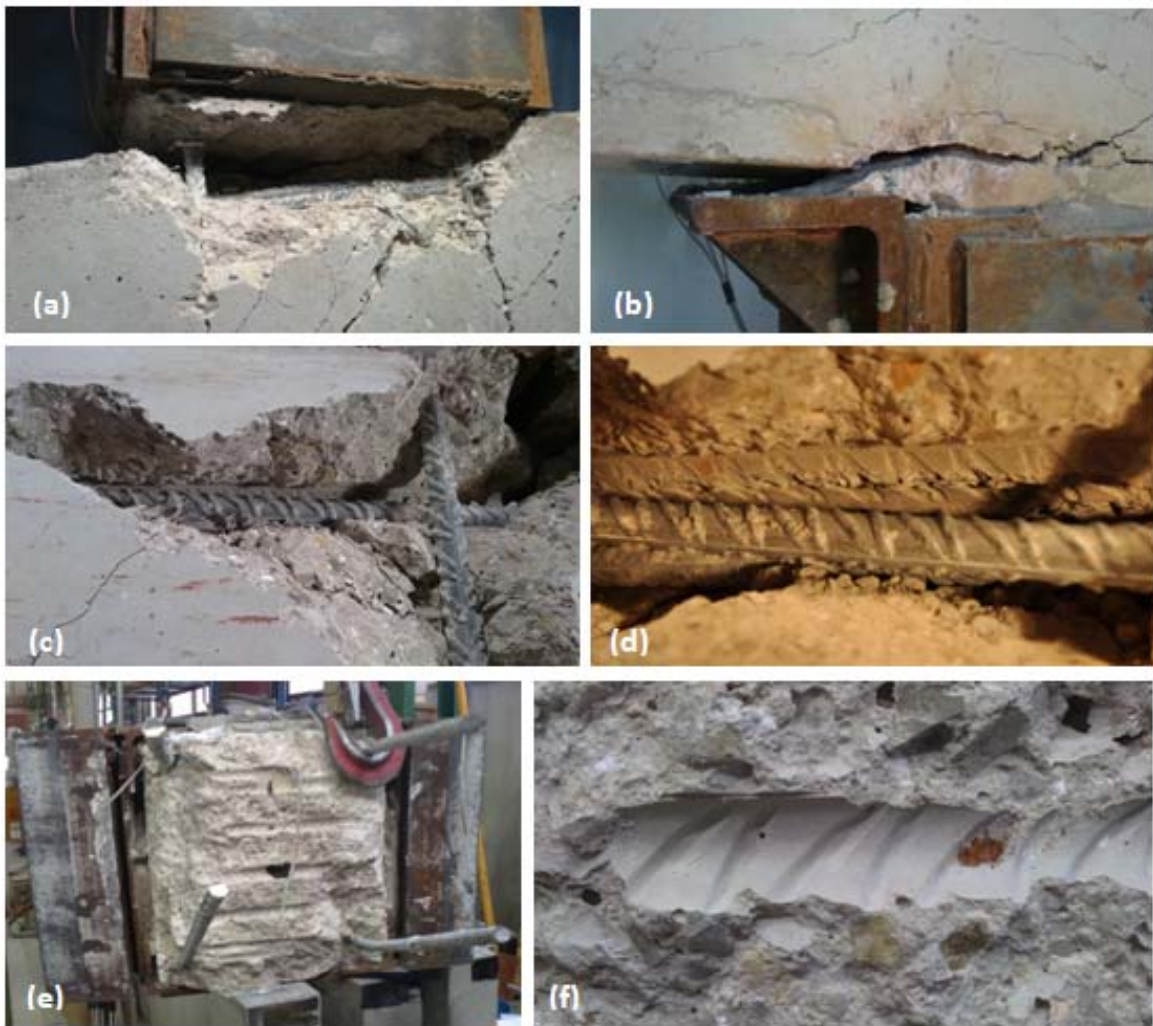
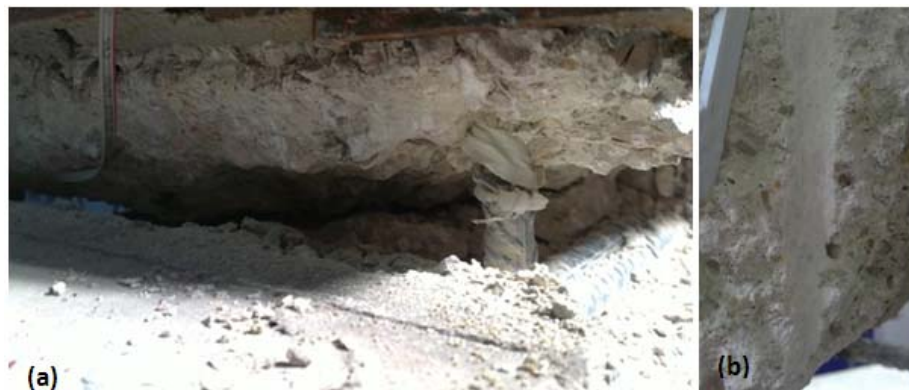
Fig. 6.8. Pérdida de adherencia armadura pilar

La fisura entre pilar y nudo también afecta a la adherencia de la armadura interior del pilar, ya que genera un importante desplazamiento relativo entre el hormigón y el acero (Figura 6.8a) que termina puliendo la superficie de contacto entre ellos (Figura 6.8b).

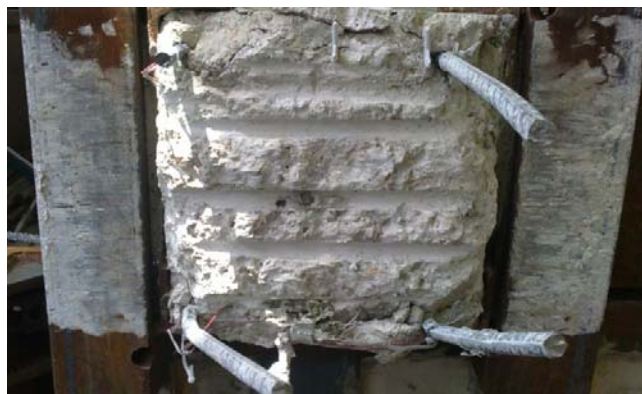
Fig. 6.15. Lijado de las corrugas en el hormigón marcadas por las armaduras

El empleo de barras exteriores reduce la apertura de las fisuras en la base de la columna. Por ello, las armaduras de las vigas consiguen mantener mejor el contacto entre las armaduras de las vigas y el hormigón de la columna. Dadas las deformaciones cíclicas de las armaduras de las vigas bajo los esfuerzos de flexión, se producen desplazamientos relativos alternos entre las éstas y el hormigón, que provocan el daño a corte de las marcas de las corrugas y el alisado por fricción de la superficie, reduciéndose así la adherencia (Figura 6.15).

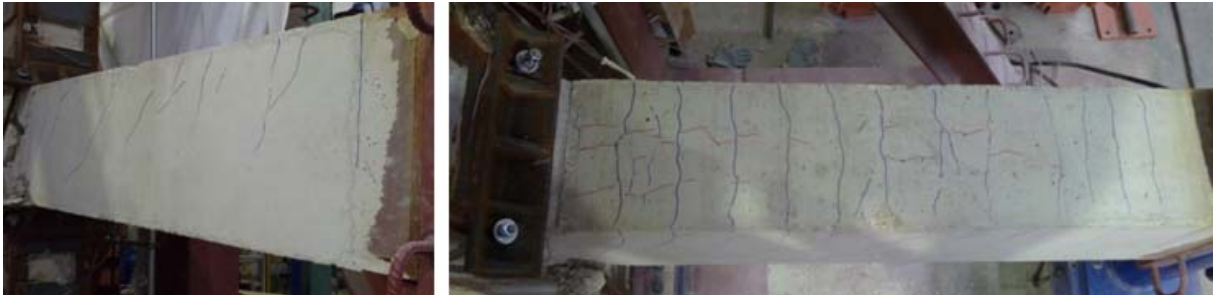
Fig. 6.19. Fisuras de flexión en una viga de la probeta A.DB.L1-2

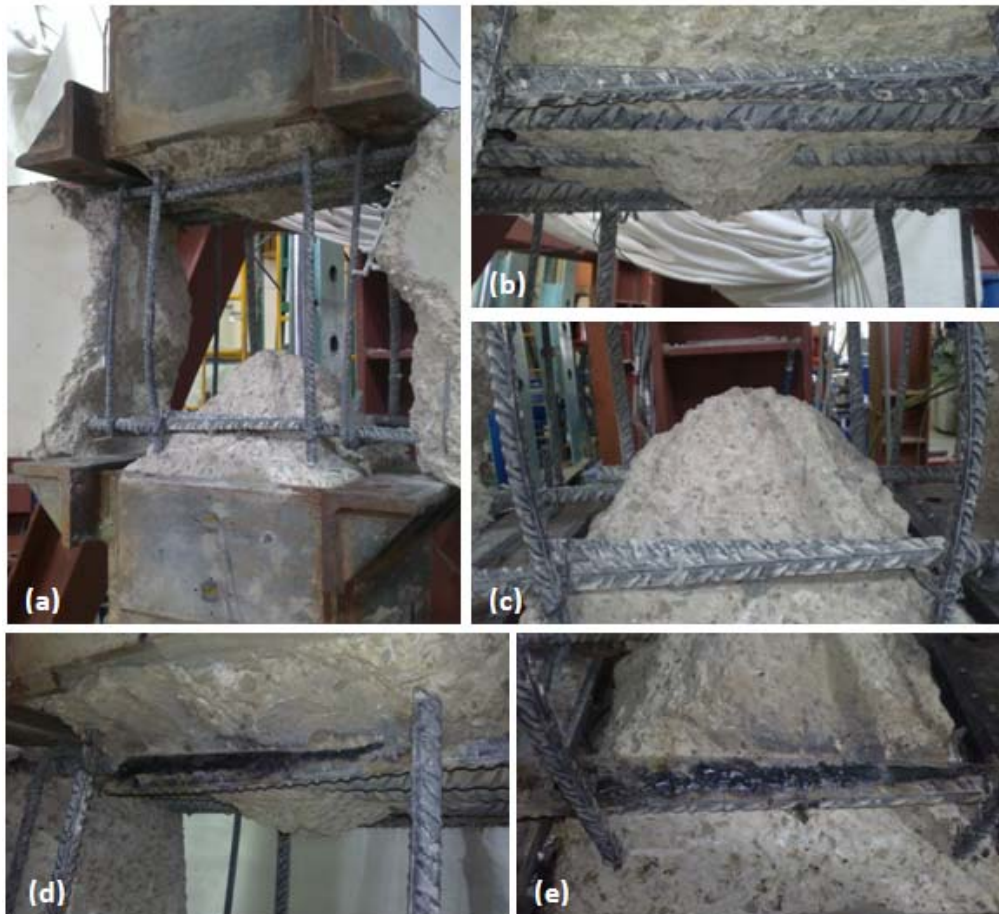
Fig. 6.21. Reparación de probeta A.VB.L1-R. a) Vaciado del material dañado del nudo, b) vista de armaduras superiores de viga, c) vista de armaduras inferiores de viga, d) y e) soldadura de armaduras solapadas superiores e inferiores

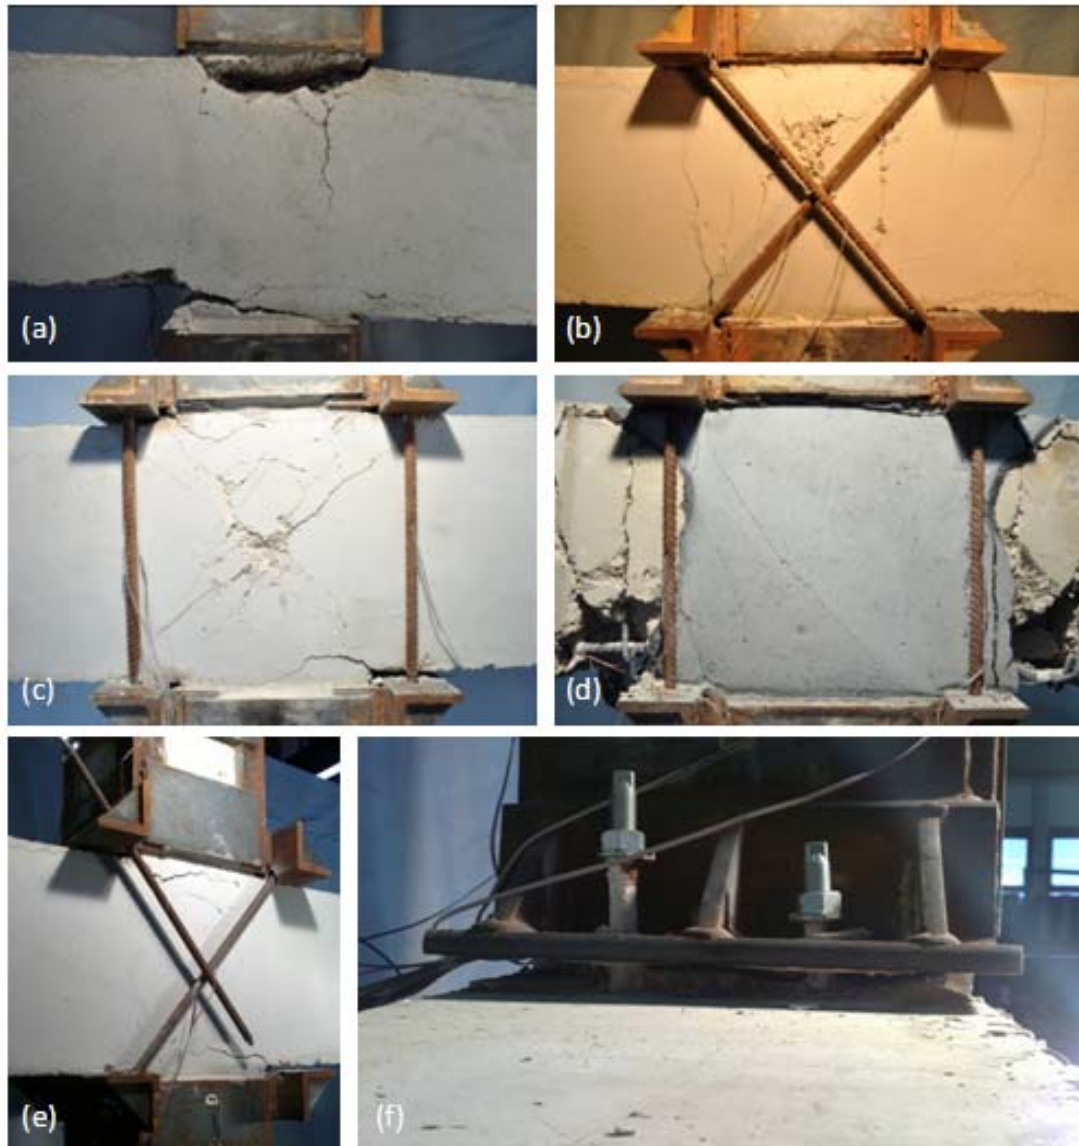
Fig. 6.23. Fotografías de los principales modos de fallo. a) fallo por flexión en uniones soporte-nudo (espécimen A.W.L0-2). b) fallo por flexión positiva y negativa en vigas (espécimen A.DB.L1-1). c) fallo por cortante en el nudo (espécimen S.VB.L0-1). d) fallo trasladado a las vigas tras la reparación espécimen (espécimen A.VB.L1-R). e) fallo por tracción de barras las exteriores (espécimen S.DB.L0-1). f) fallo por arrancamiento del taco químico (espécimen A.CA.L0-2)
