ANÁLISIS DE LA SEGURIDAD VIAL DE LA AUTOVÍA A-31 ENTRE LOS PPKK 195+000 Y 210+000  
(PROVINCIA DE ALICANTE) Y PROPUESTAS DE MEJORA

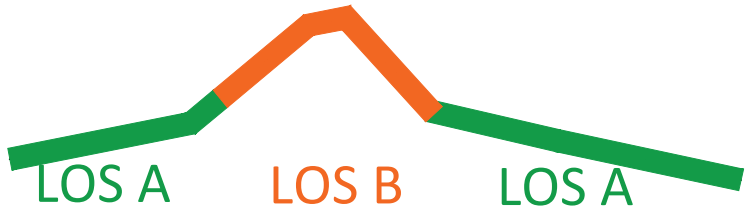
En el Subtramo 1 y Subtramo 3 el nivel de servicio es A en el 95% de las ocasiones. En el subtramo 2, debido a un complejo trazado, el 50% del tiempo el nivel de servicio es B

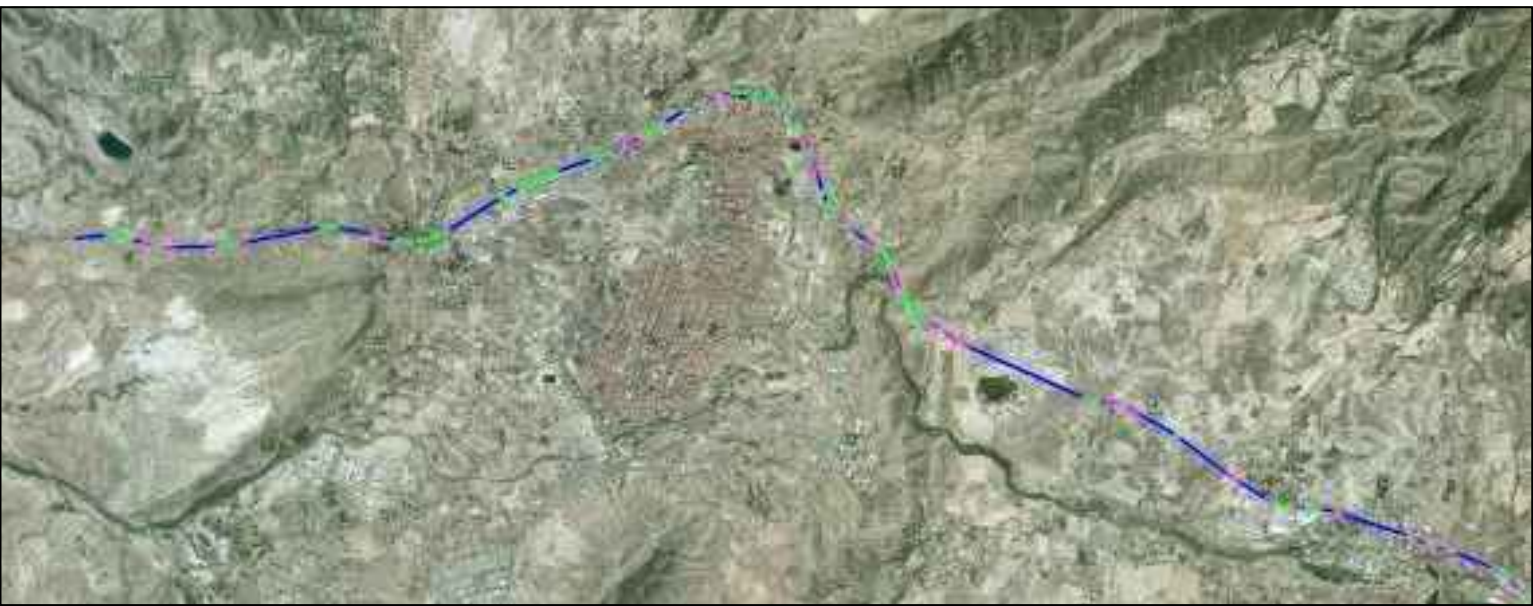
Situación actual

**Trazado en planta**  
El trazado, en ambos sentidos de circulación, se compone de un total de 43 alineaciones rectas, 42 curvas circulares y 84 clotoides.

**Trazado en alzado**  
El sentido creciente de PPKK cuenta con 26 acuerdos cóncavos y 27 convexos, así como con 37 rampas y 17 pendientes.  
El sentido decreciente de PPKK cuenta con 27 acuerdos cóncavos y 26 convexos, así como con 34 rampas y 20 pendientes.
