**LEVANTAMIENTO, PROPUESTA DE INTERVENCIÓN Y CAMBIO DE USO  
DE LA VILLA MORRIS DE BÉTERA A TENENCIA DE ALCALDÍA,  
CONCEJALÍA DE CULTURA E IGUALDAD Y SALAS DE CURSOS**

**AUTOR: JORGE SERRA CASES**

ESCUELA TÉCNICA SUPERIOR  
INGENIERÍA DE  
EDIFICACIÓN

**TUTOR: JORGE GIRBÉS PÉREZ**  
**CURSO: 2015 - 2016**

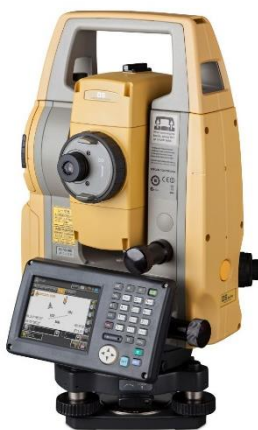
Ilustración 5: Estación total.  
Fuente: Google imágenes. 2016.

Para el levantamiento de la fachada se tomaron cotas de las alturas necesarias con la ayuda de un utensilio topográfico, en concreto una estación total que alquilamos a una empresa especializada. El proceso seguido es el siguiente:

- Comenzamos estacionando el equipo en un terreno firme, ese punto se definirá como “Estación”
- Se decide un punto sencillo y de fácil referencia de la fachada (punto 1), ese punto será el origen de coordenadas. Se toma otro punto en la misma horizontal (punto 2 que el origen y se mide la distancia entre ellos con una cinta métrica.

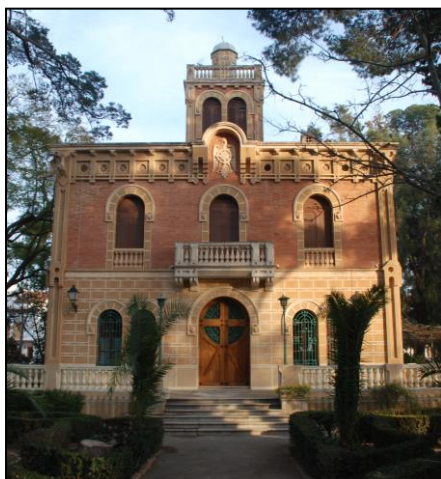
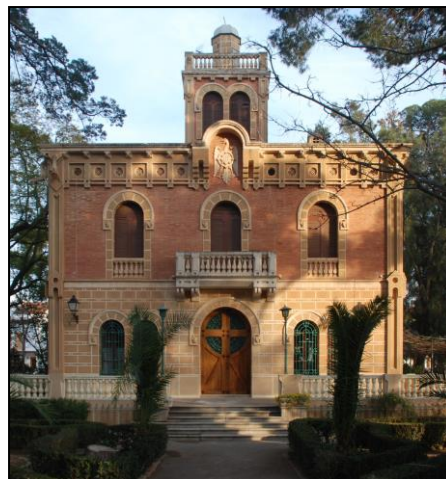
Tras eliminar o reducir la distorsión, se utiliza el programa ASRix para ortogonalizar la imagen, en este paso se utilizan los puntos tomados con el equipo topográfico para obtener la fotografía en verdadera magnitud.

Ilustración 11: Fachada no restituida. Fuente: Propia. 2016.

Ilustración 12: Fachada restituida. Fuente: Propia. 2016.

Gracias a este procedimiento podemos obtener los levantamientos en alzado prácticamente exactos al alzado real del edificio. Este método permite que se documente una “copia” exacta de la fachada del edificio permitiendo posibles restauraciones en caso de que la fachada sufra daños (paso del tiempo, agentes ambientales, sismos, etc.).

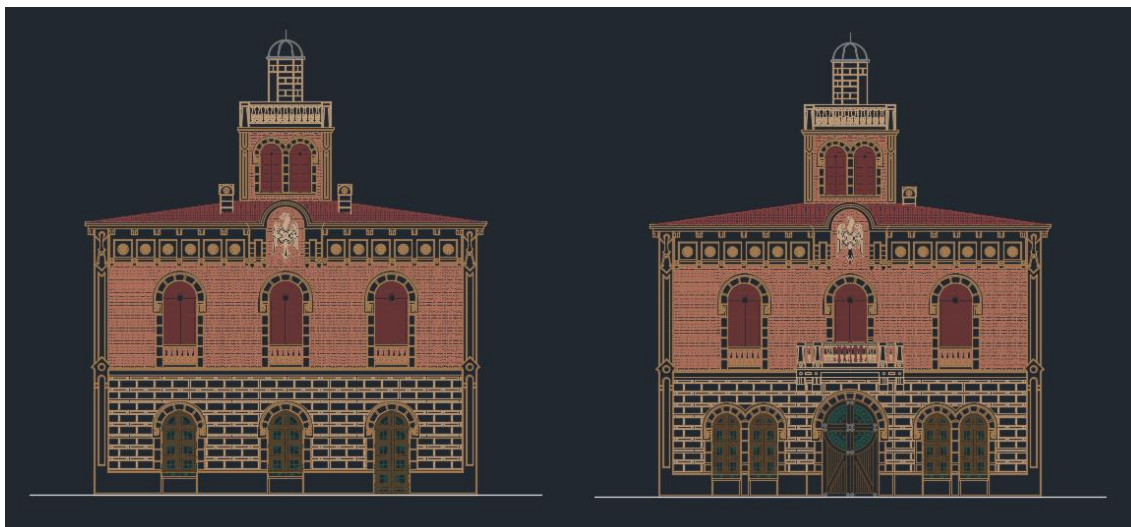
*Ilustración 13: Dibujo de fachadas en AutoCAD. Fuente: Propia. 2016.*

El resultado se inserta en AutoCAD y se dibuja sobre la imagen en verdadera magnitud. Este es el procedimiento utilizado para la elaboración de los planos de alzados de fachadas.

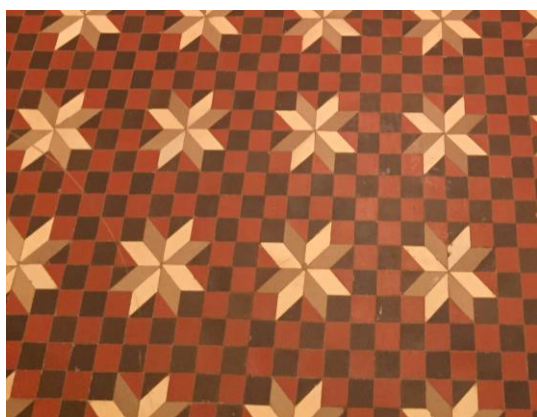
Ilustración 30: Mosaico Nolla Hab. H. Fuente: Propia. 2016.

A continuación se muestran las fotografías de los dibujos de algunos de los mosaicos. (Para mayor detalle ver planos anexos: Mosaicos Nolla).

En los planos anexos se detalla cada mosaico por habitaciones, cada uno con su cromática RGB (Red Green Blue) para conocer exactamente de qué color es cada una de las piezas cerámicas que lo conforman. Los dibujos de los mosaicos se han dibujado con detalle para obtener el pavimento reflejado tal y como es en la realidad. Gracias a ello permite la opción de una posible restauración en caso de ser necesaria, sustitución de piezas con el mismo color que las originales o incluso una reproducción exacta del pavimento con materiales actuales.

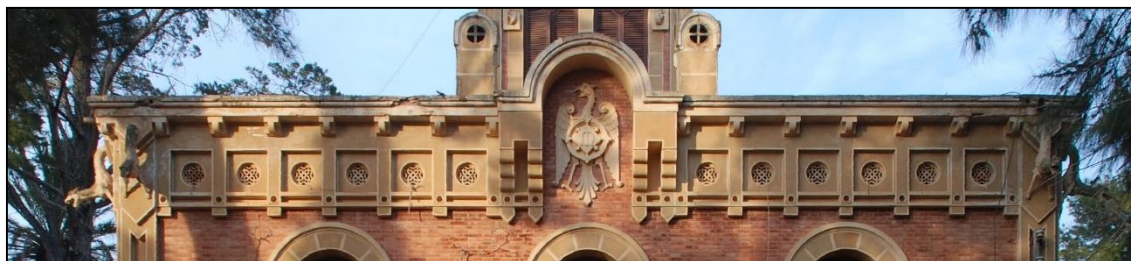
Ilustración 46: Cornisa fachada lateral. Fuente: Propia. 2016.

La cornisa presenta muchos elementos que merecen mención. En los extremos se halla una gárgola a cada lado que en su época funcionaron como evacuación del agua recogida por la cubierta, actualmente están embozadas debido a la pinocha y demás vegetación que ha quedado obstruida en ellas. Las gárgolas tienen forma de dragones y en total hay ocho, dos por fachada. La cornisa tiene doce huecos circulares, por fachada, para la ventilación de la cámara formada bajo la estructura de la cubierta. La parte superior de la cornisa presenta canecillos dejando la parte superior central de cada fachada libre. En este hueco culminado con un arco de medio punto se encuentra el escudo de la familia Morris, un águila con la M como símbolo en su parte central.

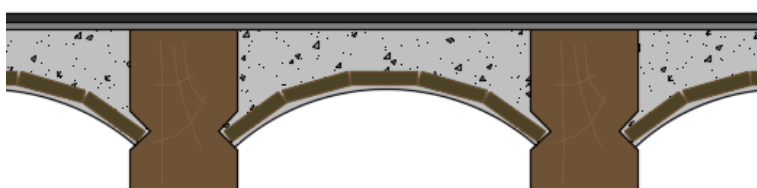
Ilustración 48.2: Forjado Revoltón. Fuente: Propia. 2016.

La estructura horizontal se forma mediante vigas de madera que descansan sobre los muros de carga y sobre los cuatro pilares. Los forjados están realizados mediante viguetas de madera que apoyan sobre las vigas y sobre los muros de carga, el entrevigado se resuelve mediante el sistema constructivo conocido como *revoltón*. Este sistema se caracteriza por realizarse mediante la formación de una serie de arcos de amplio radio formados por ladrillos macizos a modo de encofrado perdido. Sobre este encofrado se vierte el mortero y sobre él se coloca el pavimento.

El único forjado en el que se aprecia el sistema constructivo del revoltón es el de techo de planta sótano, el resto de forjados están falseados mediante placas de yeso decorados con molduras en ciertas zonas.

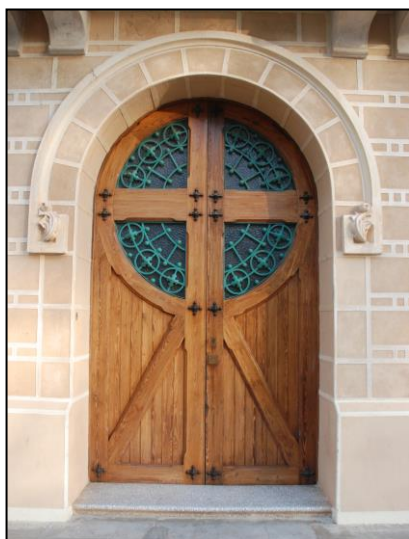
Ilustración 49: Puerta Principal. Fuente: Propia. 2016.

Algunas carpinterías exteriores, en concreto las ventanas de planta baja, cuentan con una reja de hierro forjado como protección. Tanto las rejas de las carpinterías como el vallado perimetral original, el vallado de la fuente, la puerta principal de entrada a los jardines, cuentan con el mismo diseño y ornamentación.

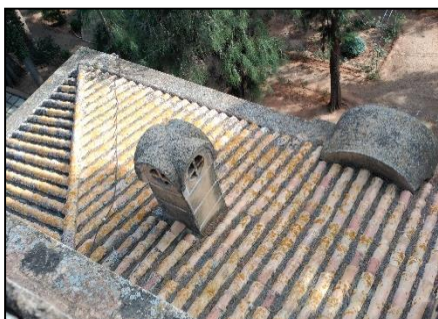
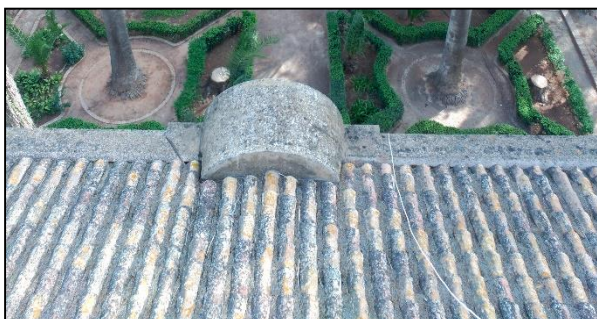
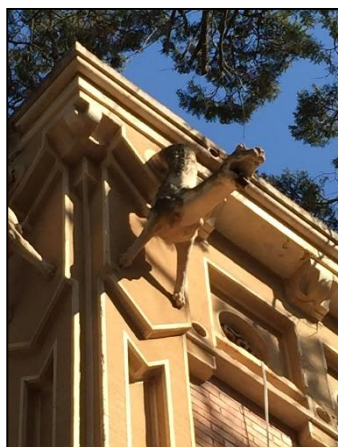
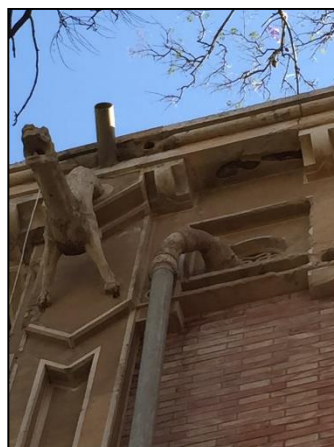
L 3

Elemento constructivo afectado: Canalón oculto y gárgolas.

**Descripción:** Obstrucción del canalón oculto y las gárgolas impidiendo la correcta canalización del agua recogida de las cubiertas.

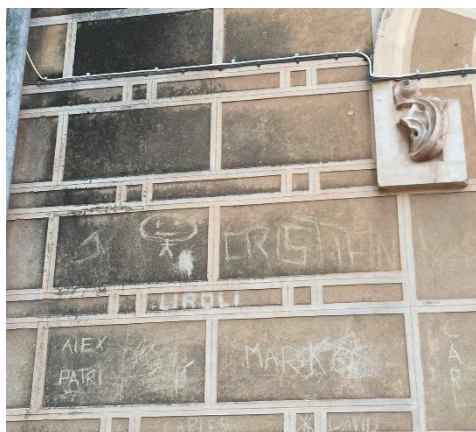
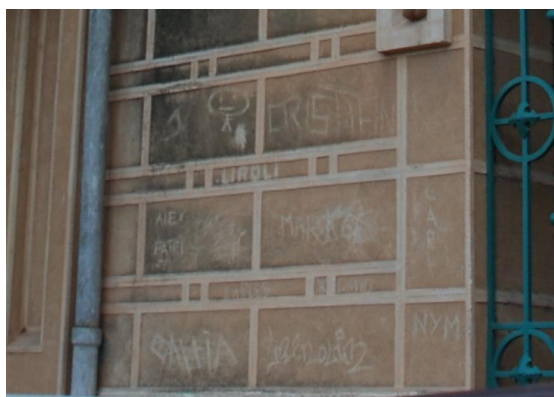
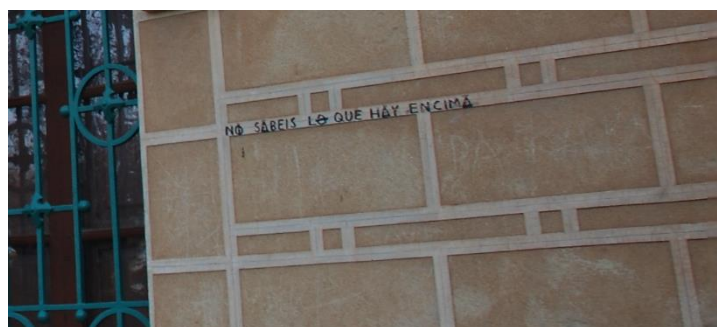
L 4

Elemento constructivo afectado: Las fachadas en planta baja.

**Descripción:** Grafitis realizados en la parte baja de la fachada, rascados en el revestimiento monocapa y con el uso de rotuladores permanentes.

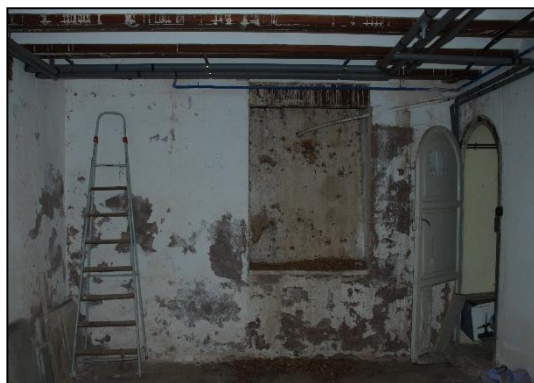
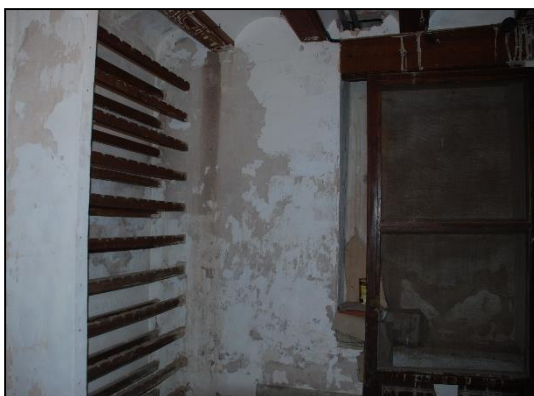
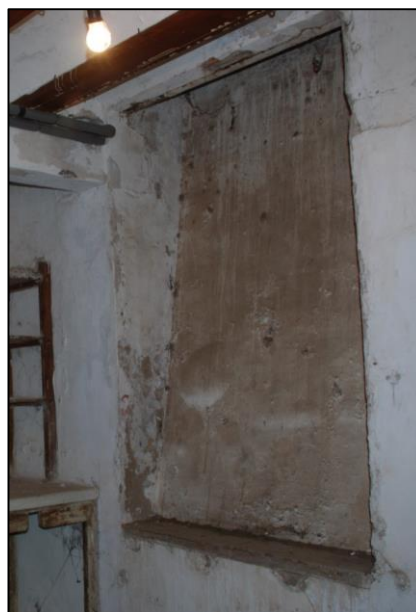
L 6

Elemento constructivo afectado: Los muros de sótano.

**Descripción:** Humedades por filtración en el sótano de la vivienda, causando desconchados y pérdida de revestimiento.

- Se comprobará posibles fugas del sistema de riego del jardín.
- Saneado de muro, picado del revestimiento de las zonas afectadas hasta alcanzar el muro.
- Revestimiento con un mortero impermeabilizante a base de cementosa tipo SELLADUR o similar para evitar la entrada de agua al interior, espesor 3cm. Se seguirán las instrucciones del fabricante.
- Finalmente se enlucirá y se colocará una pintura imitando el blanco original del sótano.
