Estudio técnico y propuesta de intervención de una pintura mural alquitranada del artista valenciano Javier Calvo del año 1967.

Trabajo Fin de Grado

Grado en Conservación y Restauración de Bienes Culturales

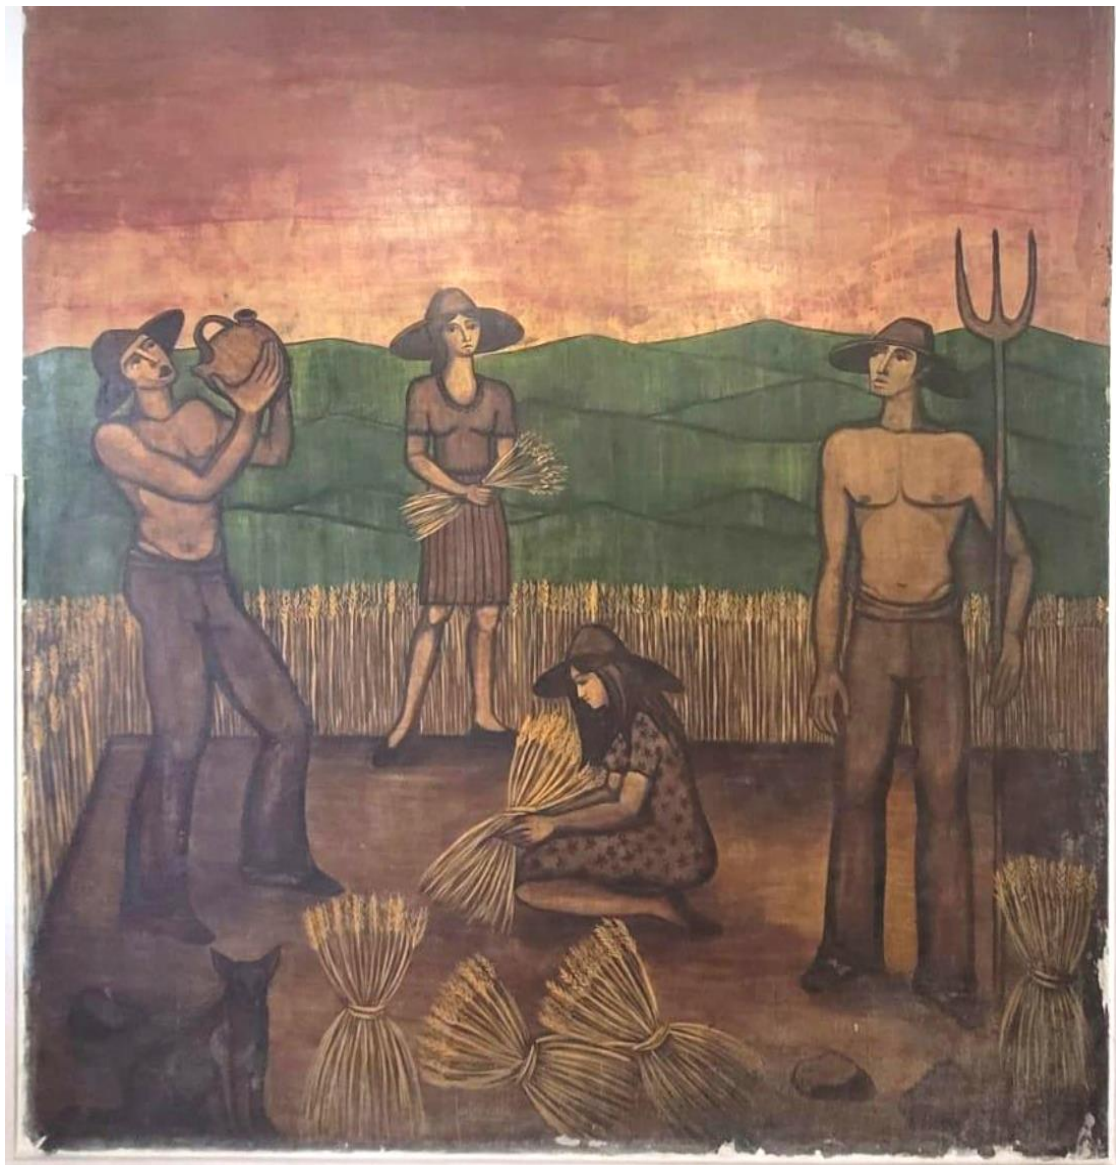
Fig. 1. Fotografía general de la pintura mural.

Óleo alquitranado sobre muro, 3,6 x 3,2 m  
Zaguán del edificio Rubén Vela nº 10, Valencia

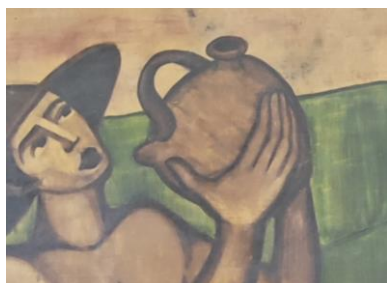
Fig. 24. Detalle de la mano.

Cabe destacar la importancia de las manos en esta composición (Fig. 24, 25, 26 y 27). Vemos que no se encuentran en proporción al tamaño de las figuras, sino que son de mayor tamaño (Fig. 24), y cobran protagonismo por ser con estas con la que trabajan los campesinos, realizando distintas acciones que son mejor representadas con esta parte del cuerpo.

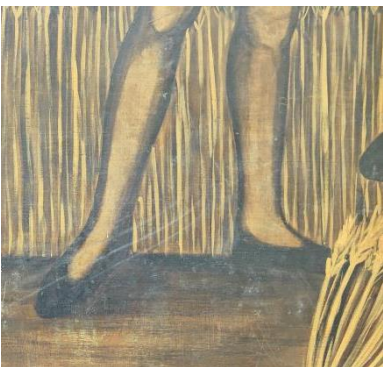
Fig. 29. Detalle de las piernas de la mujer 1.

El uso de contrastes fuertes entre luces y sombras es evidente. Las sombras profundas crean un sentido de volumen y tridimensionalidad, además de añadir dramatismo a la composición. Las sombras también ayudan a definir los contornos de las figuras (Fig. 29), que ya se encontraban delineadas en negro, enfatizando aún más sus formas y movimientos.

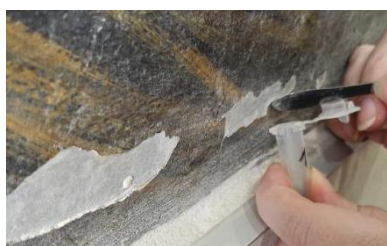
Fig. 34. Extracción de la muestra 1, depositándola en un tubo eppendorf.

Se han realizado cuatro estratigrafías de muestras extraídas de distintos puntos de la obra (Fig. 35) para poder analizar correctamente las diferentes capas o estratos que la componen. Después de almacenar las muestras en tubos eppendorf, (Fig. 34), se han trasladado y englobado con resina de poliéster transparente al 2%<sup>37</sup>. A continuación, se han lijado todas las caras de las muestras hasta conseguir una superficie completamente lisa que permita la mejor visualización posible de los estratos. Se ha utilizado para lijar las muestras papel de lija de varios tamaños, empezando primero por el 600 y acabando con el 2000, mojando primero la muestra y realizando paradas regulares para evitar que la resina en la que están encapsuladas se caliente demasiado por el rozamiento.

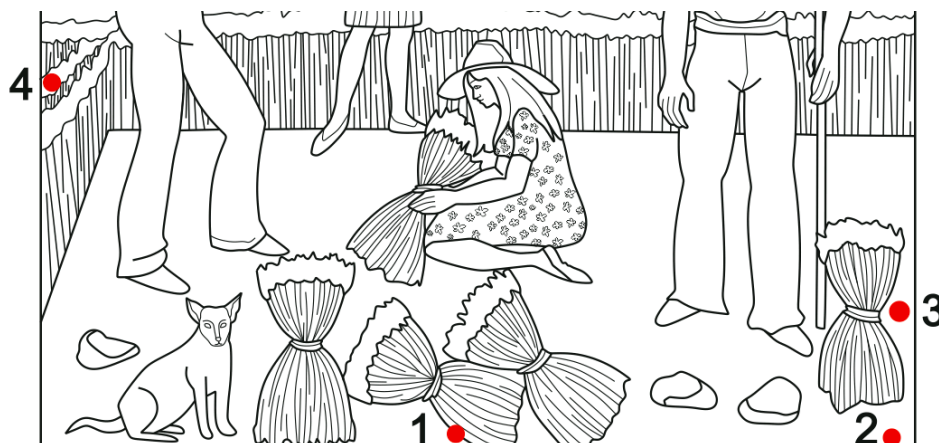
Fig. 35. Localización de las muestras extraídas para las estratigrafías.

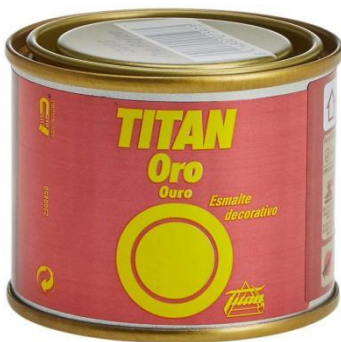
Fig. 41. Esmalte oro Titán®. Pintura usada en la preparación.

Para la base de la capa pictórica, el autor utilizó esmalte de oro Titán®<sup>41</sup> (Fig. 41). Esta pintura es un esmalte sintético que aún se comercializa, compuesta de una mezcla a base de aditivos, cargas, pigmentos y resinas disolventes.

Este mural está realizada con pintura de óleo asfáltico, realizada en una base de esmalte de oro Titán<sup>®36</sup>. Dado que tanto la base como la pintura utilizada son grasas, el disolvente utilizado fue el aguarrás, para crear las veladuras que vemos en la parte superior del cielo.

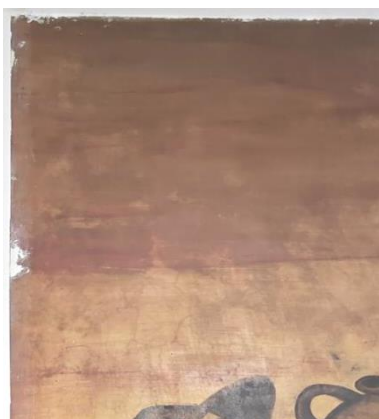
Se puede observar un craquelado general en la pintura. El más evidente lo encontramos en la parte superior del cielo (Fig. 42 y 43), otra vez posiblemente debido a que la capa de estratos pictóricos en esta zona es más fina. Estos los vemos en el mapa de daños 2 (Fig. 58), en el que se han representado los que más afectan a la pintura, pero vemos también roturas de la capa pictórica muy finas a lo largo de la pintura<sup>53</sup>.

Fig. 42. Detalle de manchas parduzcas (superior) y craquelado (inferior).

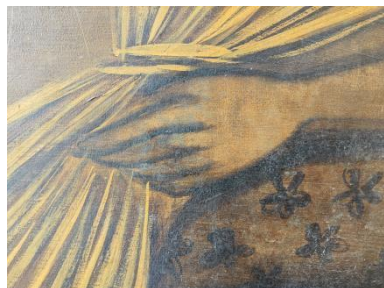
Fig. 44. Detalle de suciedad superficial.

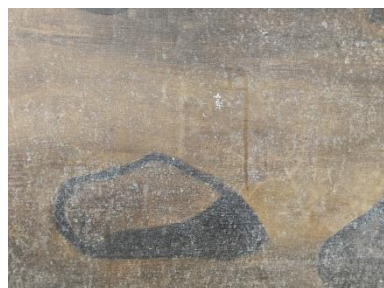
Fig. 45. Detalle de velos blanquecinos.

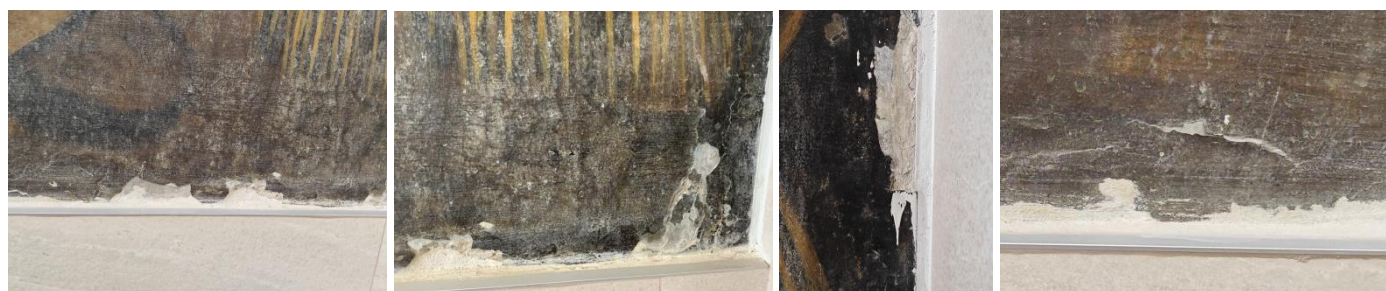
Fig. 46, 47, 48 y 49. Lagunas en zonas perimetrales. Borde inferior y lateral derecho. La Fig. 49 muestra delaminación.

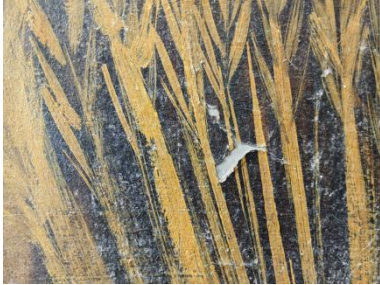
Fig. 50. Laguna con delaminación en zona interior de la obra.

También encontramos lagunas de pequeño tamaño en zonas más centrales de la obra, (Fig. 50), que han sido causadas por el desprendimiento de la capa pictórica a los estratos más internos. La capa pictórica circundante a este tipo de lagunas, por tanto, también se ha desprendido del soporte. Este tipo de lagunas son muy escasas, y afectan solo a la capa pictórica de la obra.

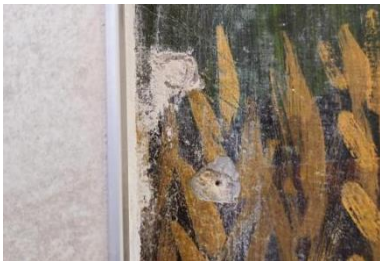
Fig. 51. Perforaciones perimetrales.

Este tipo de daños también se puede considerar lagunas, ya que se ha perdido la capa pictórica, sin embargo, debido a su naturaleza, se ha decidido separarlas.

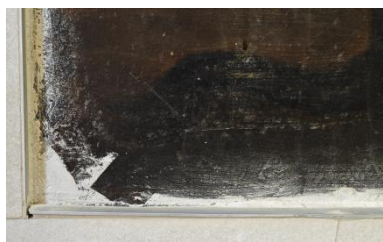
Fig. 53. Esquina inferior izquierda. Manchas de mortero.

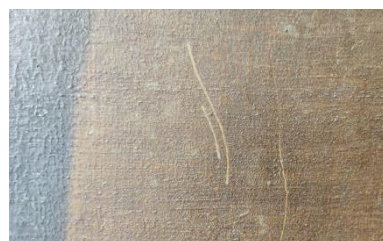
Fig. 54. Detalle abrasión.

Son daños acumulados a lo largo de los años a lo largo de la superficie y en la parte inferior de la obra. Han sido producidos probablemente por el paso de los vecinos por el zaguán, y tienen forma longitudinal, con medidas muy variadas (Fig. 54). En general, afectan solo al primer estrato de capa pictórica, aunque algunas son más profundas.

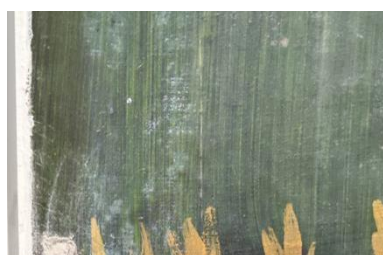
Fig. 55. Detalle abrasión vertical.

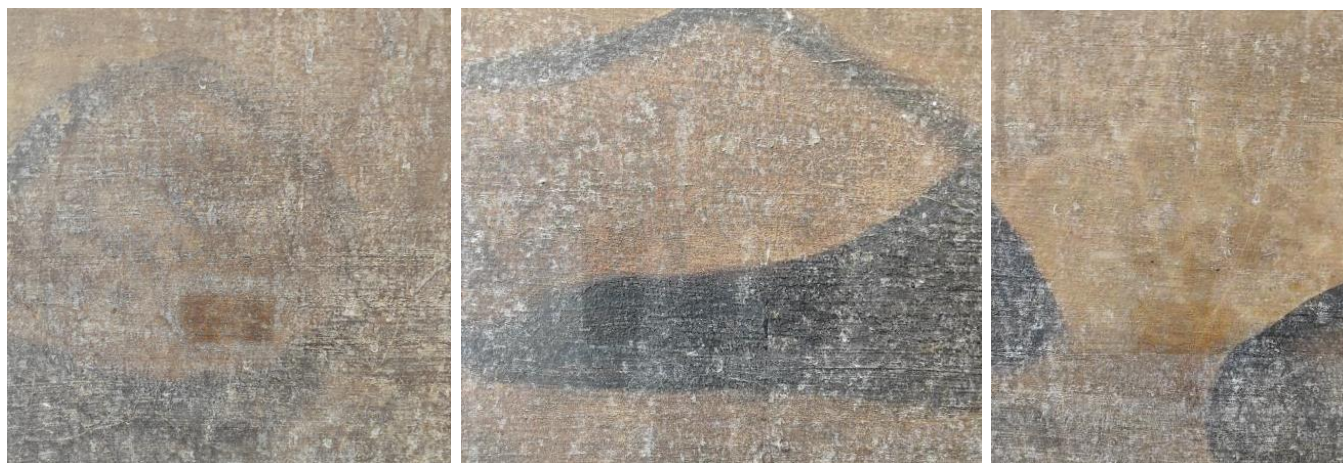
Se han realizado varias catas con las tres gomas comentadas anteriormente (Fig. 62). Se han llevado a cabo estas pruebas en distintos pigmentos para comprobar que su eficacia en toda la obra. El borrado se ha efectuado en áreas pequeñas, realizando movimientos circulares y con suavidad, para evitar marcas. Las tres gomas se han empleado en áreas adyacentes para poder realizar una comparación detallada de los resultados obtenidos y se han retirado los residuos generados durante el proceso, evitando dejar restos en la película pictórica que puedan afectarla en un futuro.

Fig. 62, 63 y 64. Detalles de las catas de limpieza en seco.

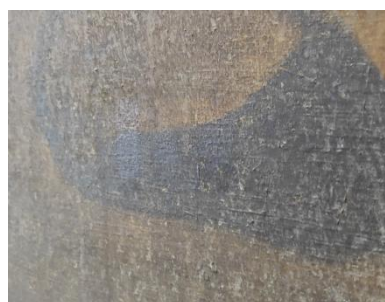
Fig. 68. Superficie brillante tras la limpieza con gomas.

Por otro lado, las gomas más duras son las que más afectan a la capa pictórica en cuanto al brillo, (Fig. 68), pero también son las que más eficacia tienen durante la limpieza.

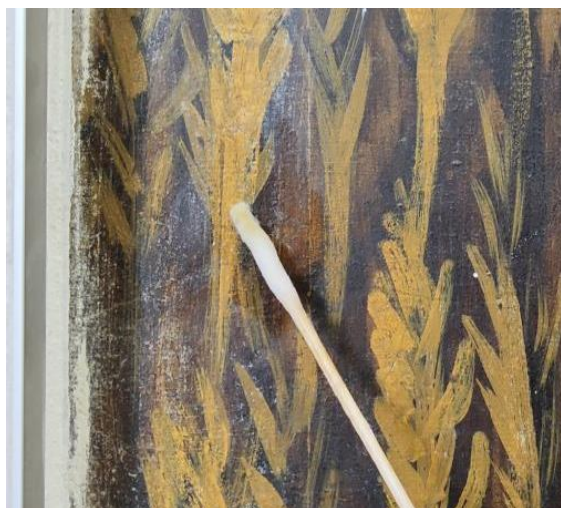
Fig. 77. Eliminación de pigmento amarillo con alcohol.

Los disolventes adecuados para eliminar este tipo de suciedad, por tanto, solo se podrán determinar cuando se empiece la intervención de la obra y se puedan realizar pruebas sistemáticas en más zonas.
