# Anejo Nº4: ESTUDIO GEOTÉCNICO

## 1 Objeto del anejo

Como se ha señalado anteriormente, el objeto del presente estudio consiste en la determinación de las condiciones de cimentación en el emplazamiento del puente sobre el río Seco en la prolongación de la C/ Jesús Martí Martín hacia la Avda. Alcora.

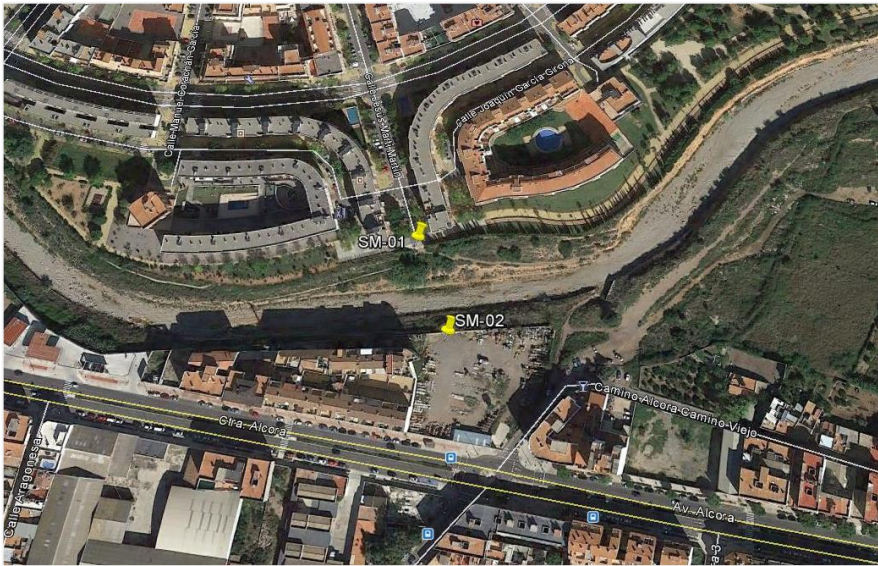
La situación de los diferentes trabajos de campo se ha llevado a cabo teniendo en cuenta datos disponibles de la zona, y de forma que la información obtenida sea lo más representativa posible. En la siguiente figura puede apreciarse la localización de cada uno de los puntos de reconocimiento (un sondeo en cada uno de los estribos):

Figura 1. Localización de los ensayos.
