## Qué fue y qué queda de la fortaleza moderna de Traiguera (Castellón, España). Un patrimonio en riesgo

### Abstract

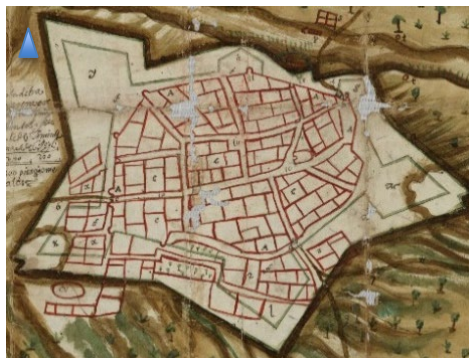
Fig. 2- Pedro Alejandro, Planta de Traiguera, 21/7/1648 (Ministerio de Educación, Cultura y Deporte. Archivo General de Simancas, MPD, 24-63, 62x61 cm).

El diseño consistía en una fortaleza hexagonal con tres bastiones en espúnton y otros tres con ángulos rectos, situados en diferentes cotas y adaptados a la topografía.

Un parapeto exterior protegería el recinto con la ayuda de un foso y el barranco que se encuentra en la parte norte de la población. La concepción de la obra respondía a una ingeniería de naturaleza heterodoxa que combinaba el bastión canónico con otros adaptados completamente al terreno, un rasgo típico de la escuela española influenciada desde el siglo XVI por el valenciano Luis Escrivá (Sánchez-Gijón, 2000).

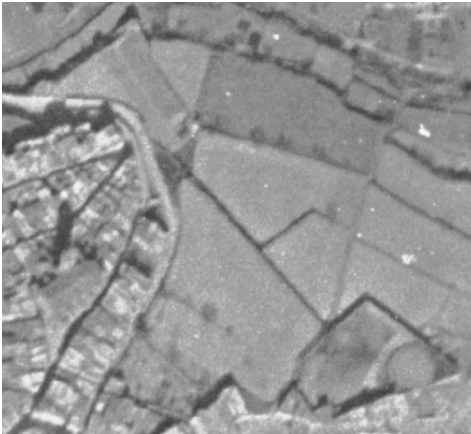
Fig- 4. Fotografía aérea de 1945 (*Institut Cartogràfic Valencià*).

La extracción de sillares y piedras debió comenzar tras el fin de la Guerra de Sucesión y el inicio de la expansión demográfica y urbana del siglo XVIII. Una fotografía aérea tomada en 1945 (Fig. 5) permite observar que en la primera mitad del siglo XX se preservaba en mejor condición el trazado y las esplanadas de los bastiones orientados al este (Fig. 6).

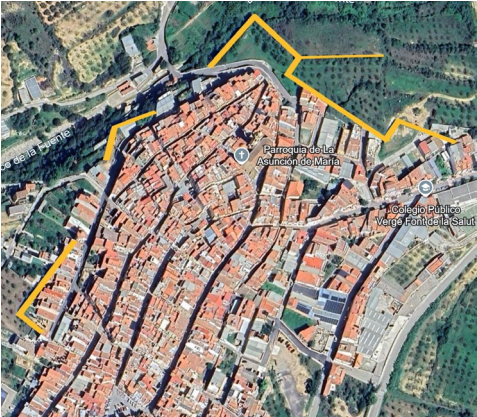
Fig. 5- Ortofoto con los restos conservados (elaboración propia con *Google Earth*).

Puede afirmarse que los restos representan aproximadamente un tercio de la fábrica proyectada, y que se concentran en las zonas norte y este: los frentes del bastión, una sección en el bastión noroeste, los frentes del bastión norte, un bastión casi completo al noreste con una larga cortina que lo une al bastión sureste, del que se conserva la mitad. También se aprecia al noreste la línea de la mitad de un revellín que unía esos dos bastiones (Fig. 5).

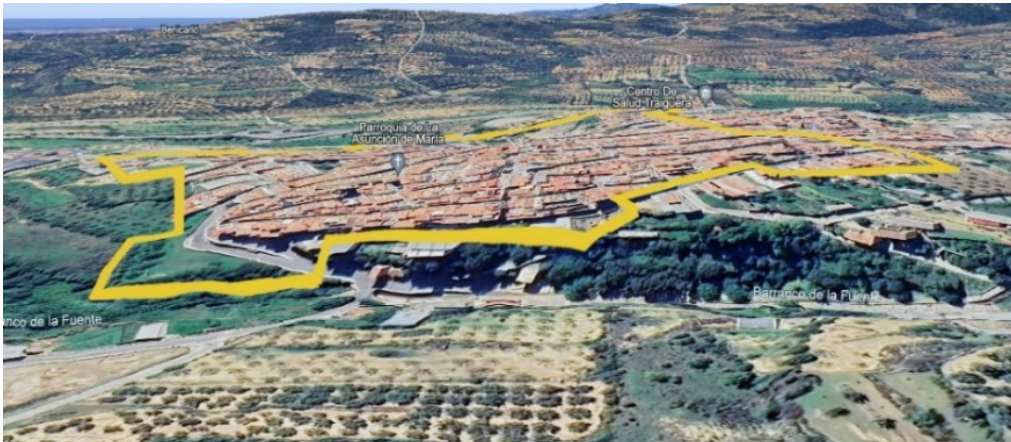
Fig.6- Reconstrucción del posible aspecto de la fortaleza en 1650 (elaboración grafica del Autor, 2024).

El resultado final fue una fábrica de planta hexagonal, posiblemente siguiendo la traza iniciada desde el verano de 1648: dos bastiones en espuntón (noroeste y sureste) y cuatro en ángulo recto. En el caso del bastión sureste, que se conserva parcialmente, presentaba frentes de 60 m. y traveses de 20 m. Los muros se alzaban algo más de 10 metros, contando con el típico ataludamiento de la arquitectura defensiva moderna (Cámara, 2005). Formaba además un doble anillo defensivo al mantenerse en su interior el muro medieval, configurando un bello ejemplo del "imperio de la geometría" en el que vivían los ingenieros modernos (Cámara, 2013).

El resto habría sido expoliado o afectado por procesos urbanísticos; o incluso no haberse erigido nunca como se ha apuntado. Pero es indudable que se alzó una gran estructura defensiva, cuyo aspecto hemos tratado de reconstruir (Fig. 6).

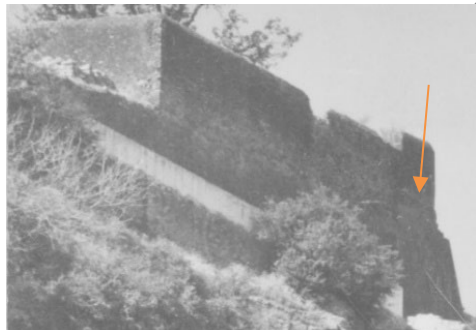
Fig. 9- Través y un frente del baluarte norte (Postal de 1960. Detalle. Rosalía Cervera).

El bastión norte es el que se encuentra a mayor altura sobre el terreno circundante (alrededor de 30 m.). Una postal que circulaba en la década de 1950 evidencia que en ese período todavía se

mostrándonos que su altura en el vértice (flecha naranja) alcanzaba más de 12 metros; con sus troneras apuntando hacia la frontera con Cataluña (Fig. 9). Sus magníficos sillares labrados para reforzar el vértice se preservan hoy en día en perfecto estado (Fig. 10).

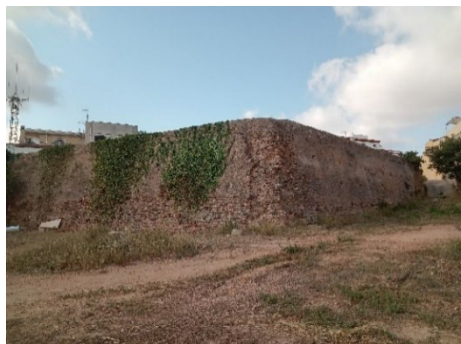
Fig. 11- Frente y través del baluarte sureste (Fotografía del autor, 2018).

Aunque los restos del baluarte sureste muestran un aspecto aceptable ha desaparecido la mitad de su frente y un través (Fig. 11).

Se le ha despojado además de la estructura exterior que une su frente y través dada la mejor calidad de la piedra.

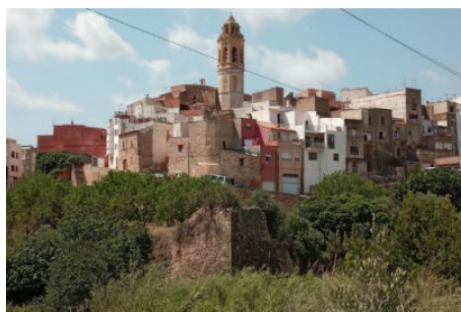
Fig. 12- Baluarte noreste (Fotografía del autor, 2024).

La vegetación también afecta a su paramento. En el adyacente baluarte noreste (Figs.12 y 13 sucede el mismo fenómeno, aunque con peores consecuencias. La vegetación se ha apoderado de su frente y se han producido desprendimientos. Además padece la colocación de cableado eléctrico (Fig. 13).

Es lógico pensar que sin una intervención urgente las consecuencias de estos procesos puedan resultar irreversibles, aunque se acometan intervenciones ocasionales para su reparación. En el año 2012 se produjo un gran desprendimiento (Fig. 15) que fue revertido, pero que hoy se mantiene a menor escala en otras secciones.

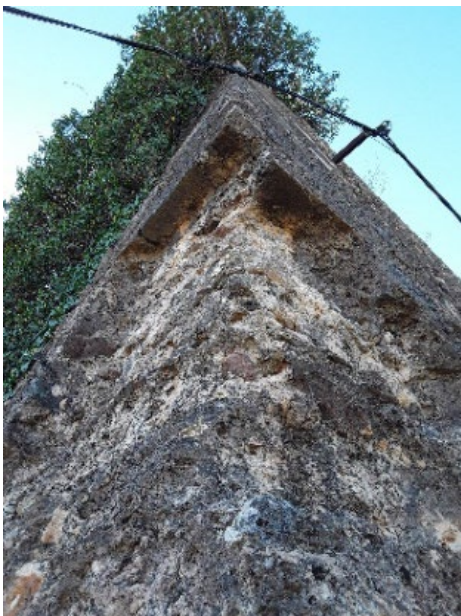
Fig. 14- Expolio y cableado eléctrico en el bastión noreste (Fotografía del autor, 2018).

El zócalo es de hormigón de piedra, que como el resto del lienzo también se forma mediante un encofrado. El hormigón de piedra también se ha aplicado a los vértices de los bastiones, que han sido forrados mediante sillares perfectamente

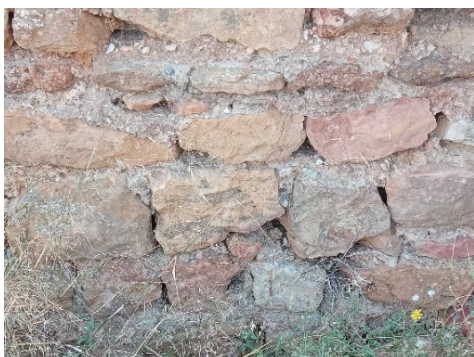
Fig. 16- Piedra ligeramente labrada. Tráves del bastión sureste (Fotografía del autor, 2024).

casados (Fig. 14). Aunque en las caras de los bastiones no se haya utilizado el hormigón de piedra en algunas secciones puede apreciarse la utilización de piedra ligeramente labrada de forma casi rectangular mezclada con piedras irregulares y en ocasiones ladrillo como relleno (Figs. 16, 17).

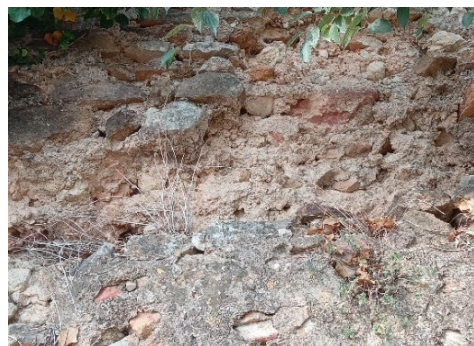
Fig. 17- Piedra irregular bajo la capa calicostrada. (Fotografía del autor, 2024).

La mayor parte de lienzos se levantaron utilizando la técnica de tapia de tierra compactada (apisonando tierra húmeda) y calicostrada (utilizando una capa de cal para revestirlos).
