# **“ESTUDIO CAPACIDAD DE CARGA DE LA SENDA PARPALLÓ-FONT DEL GARROFER”**

**TRABAJO FINAL DE CARRERA**

**Estudio de la Capacidad de Carga de la Senda Parpalló-Font del Garrofer SL CV-79,  
(Paraje Natural Municipal Parpalló-Borrell)**

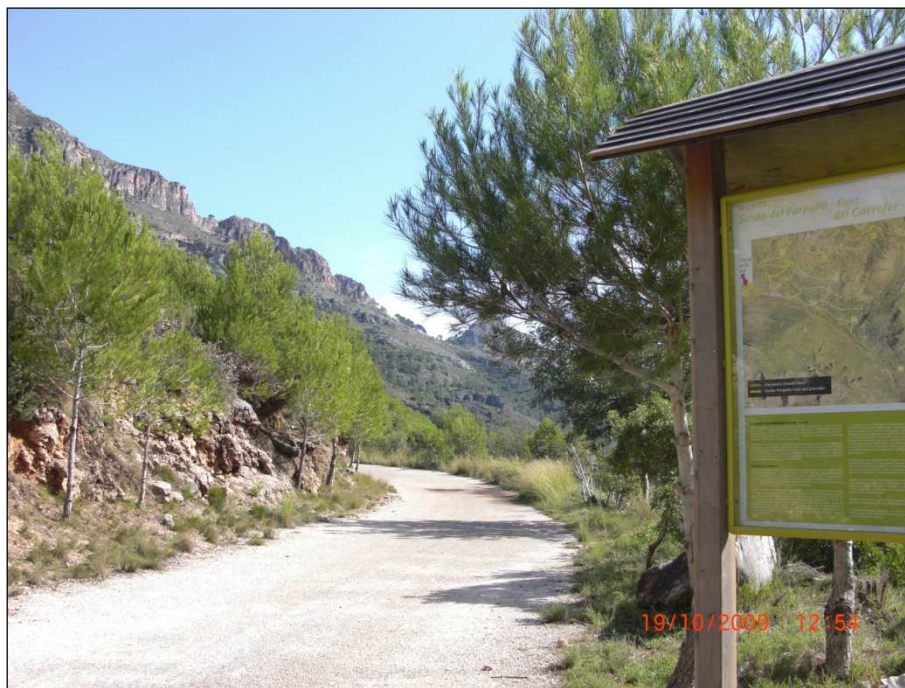
Figura 4.1; Inicio de la senda Parpalló-Borrell.

Situado en el inicio de la senda, el tramo presenta una distancia total de 941,5 m, su altura con respecto al nivel del mar es de 381 metros y consta de una anchura máxima de la senda de 5.6 metros.

Este tramo presenta el firme asfaltado con lo que la erosión es mínima excepto algunos puntos donde se han formado agujeros de profundidad considerable.

Reducir al máximo la circulación de vehículos pesados.

Rellenar los agujeros con piedras, zahorra y compactarlo posteriormente.

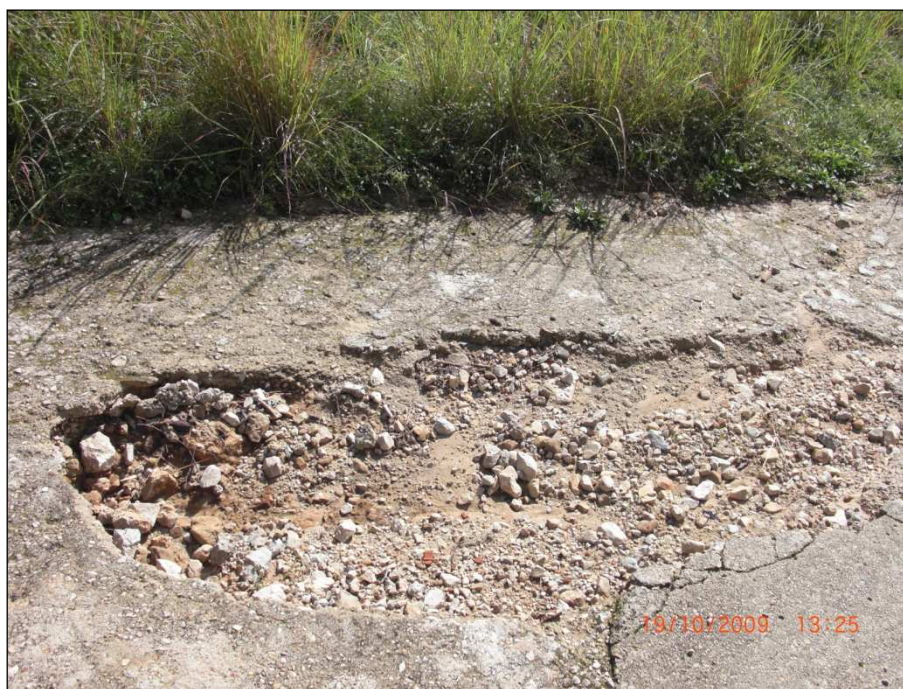
Figura 1.2: Agujero en el firme

Para paliar estos agujeros se van a exponer las medidas preventivas y correctoras:

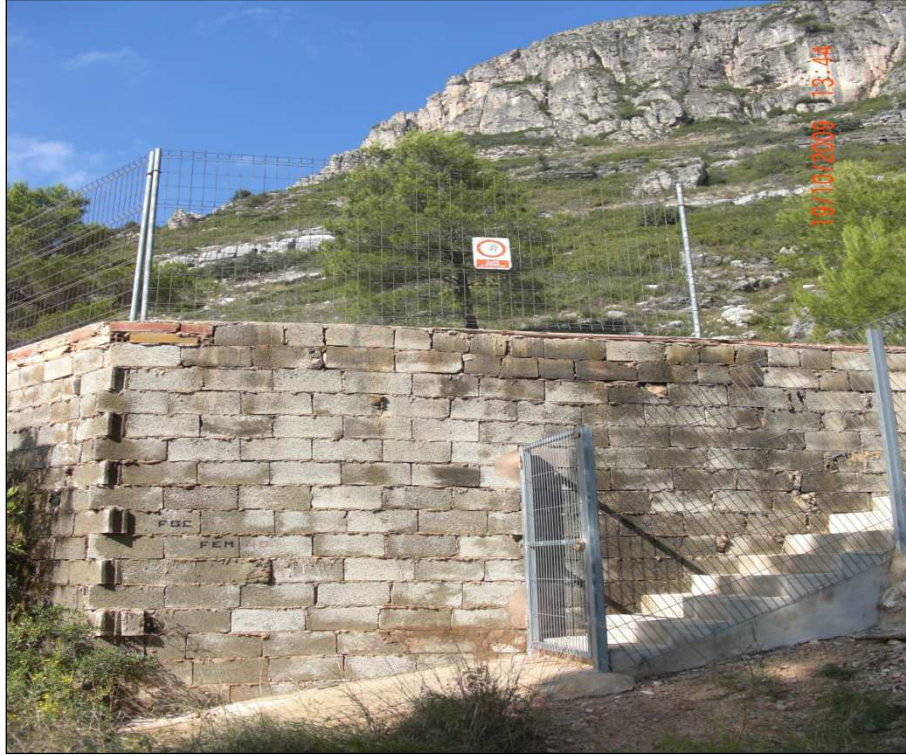
Figura 3.1: Balsa

El tramo 3 de la senda comprende desde el final del camino asfaltado hasta la balsa de agua (Figura 3.1), esta es utilizada en caso de incendio por los helicópteros de extinción de incendios.

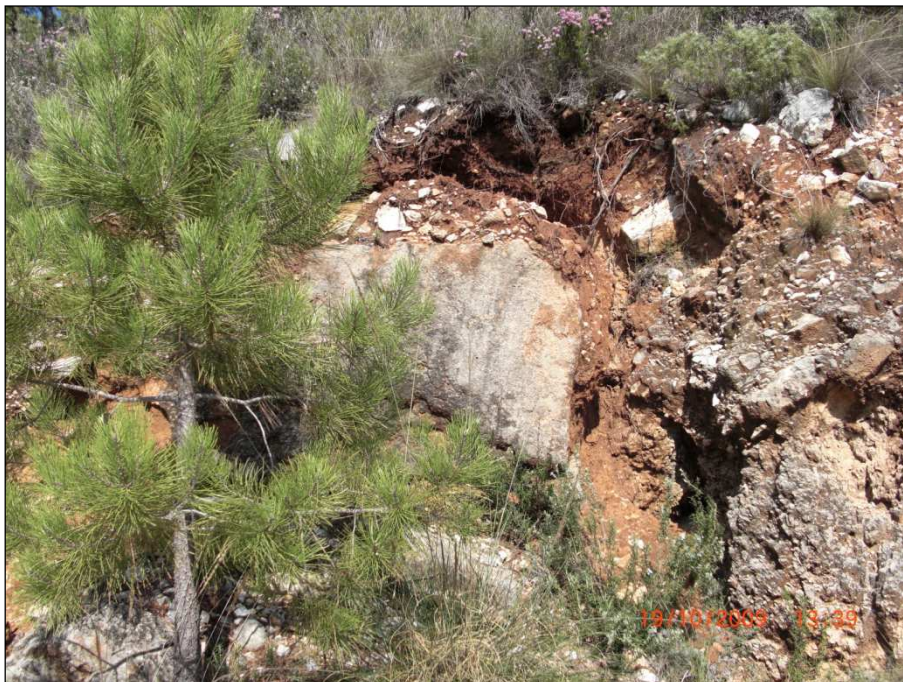
Figura 3.2: Desprendimiento de rocas.

Este tramo presenta desprendimientos laterales de rocas, como se puede observar en la Figura 3.2, debido a la tipología del terreno, y la abundante arena erosionada de rocas adyacentes al camino (Figura 3.3).

Para paliar estos impactos, se van a exponer las correspondientes medidas preventivas y correctoras.

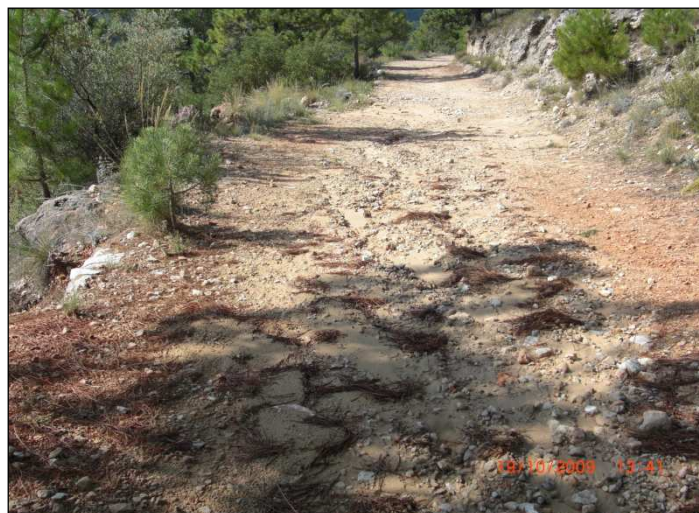
Figura 3.3: Arrastre y deposición de materiales.

La escorrentía producida por el agua de lluvia, la falta de cohesión del terreno y la pendiente favorece la formación de regueros.

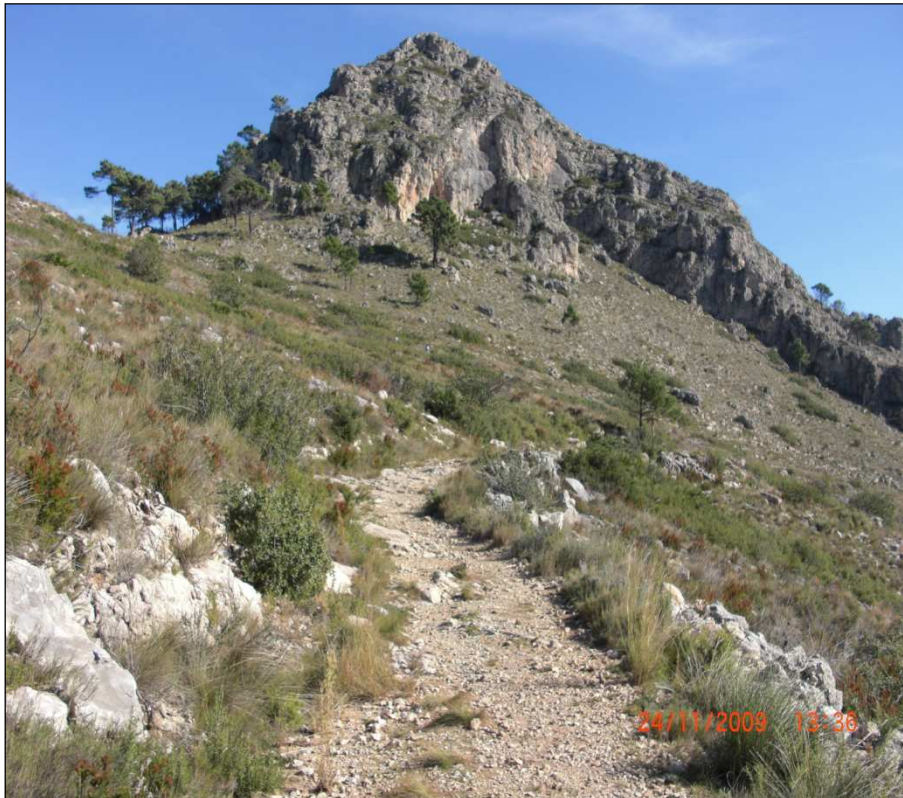
Figura 4.1: Senda de única dirección al mirador de la Rafaela.

El inicio de este tramo no presenta complicación alguna como se ve en la Figura 4.1, pero se vuelve más abrupto en el momento de la ascensión hasta el mirador, por lo que no es apto para personas con baja condición física o algún tipo de problema, la pendiente es elevada y el firme inestable. Por eso existe un banco antes de la subida para los que no se vean capaces de afrontar la ascensión.

El subtramo 4 consta de una distancia de unos 387 m, la anchura media de la senda es de 2 metros pero se estrecha de forma considerable en el momento de la ascensión siendo la anchura menor de 1 m.

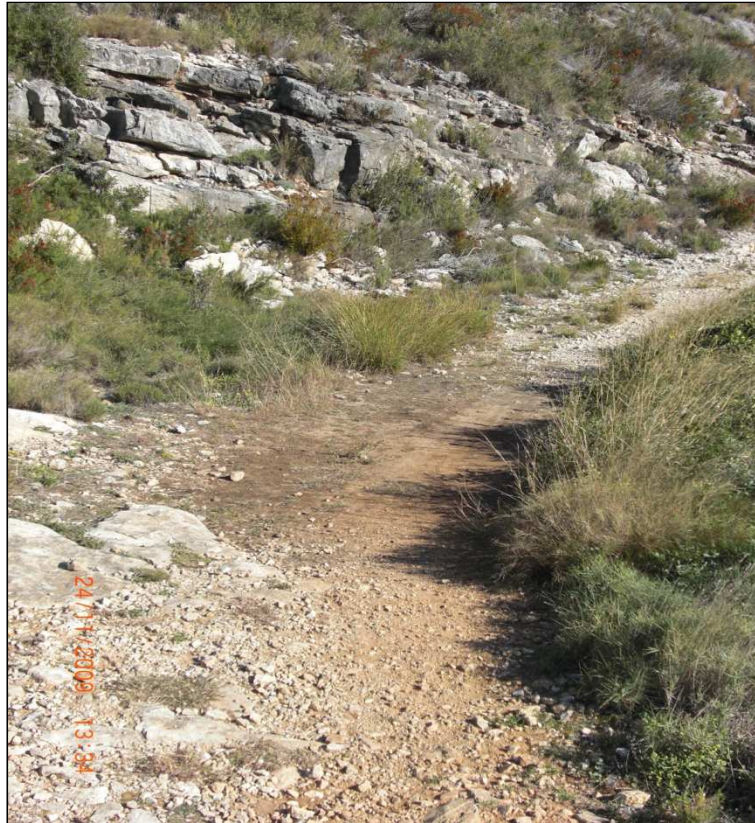
Figura 4.3: Presencia de zonas con arcillas.

En primera estancia, observamos la presencia de arcillas expandibles, las cuales no permiten la infiltración del agua de lluvia formando un gran charco que ocupa casi toda la senda (Figura 4.3), esto implica que el senderista bordeará el charco creando una senda secundaria destruyendo la vegetación del borde.

Este tramo de la senda es adecuado para tomarlo como un indicador del impacto de la senda, ya que está muy erosionado debido a su gran pendiente.

Es conveniente colocar encima de estas arcillas otro sustrato como gravas o cortezas de pino para permitir el paso en caso de lluvia.

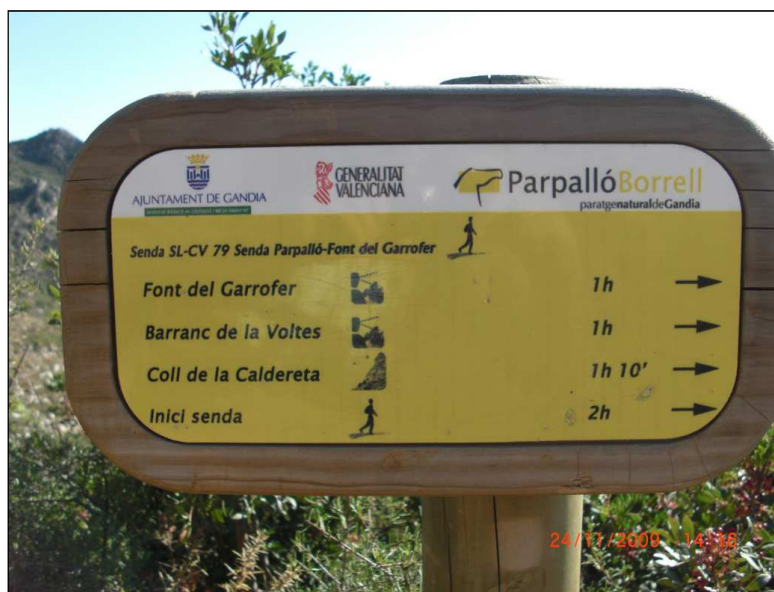
Figura 5.1: Cartel indicativo.

El tramo 5 comprende desde el cruce del camino hasta casi la llegada a la Font del Garrofer, donde se pueden ver grandes losas de piedra.

Este tramo es sencillo, pero presenta rocas sueltas y al ser descendente es necesario estar atento por el riesgo de resbalones.

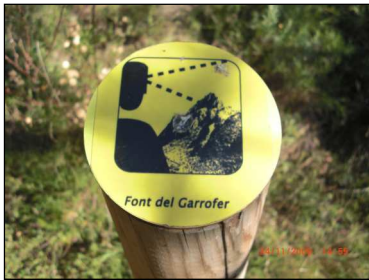
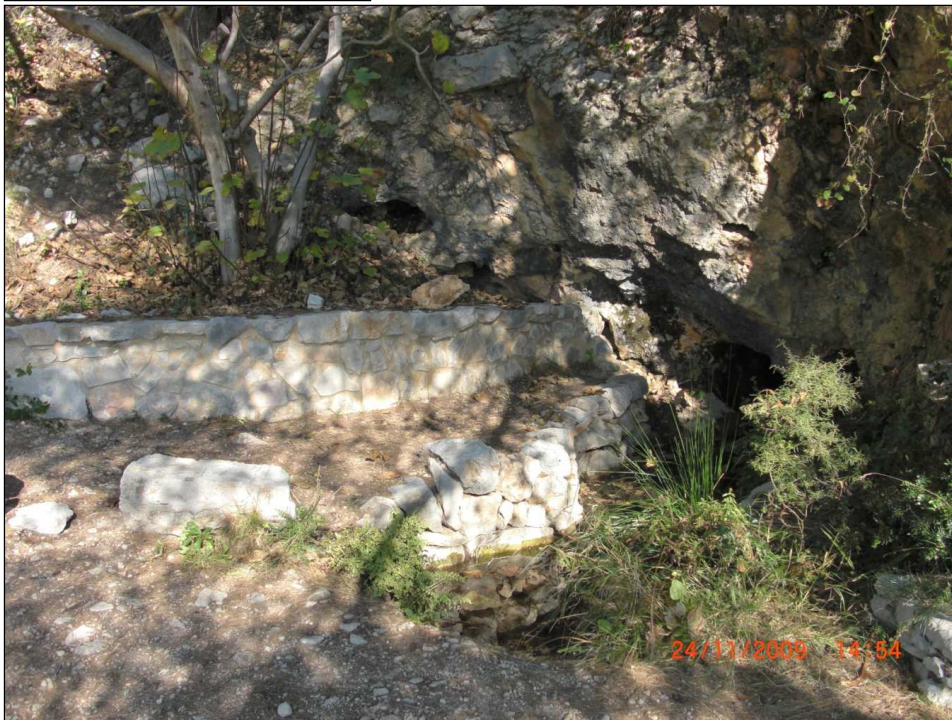
Figura 6.2: Zona de reagrupamiento

Además, en la zona de la Font, servirá de zona de reagrupamiento para los rezagados con presencia de 2 bancos de 6 y 7 m respectivamente y no siendo optimo la zona para tamaños grupales mayores del tipo C.

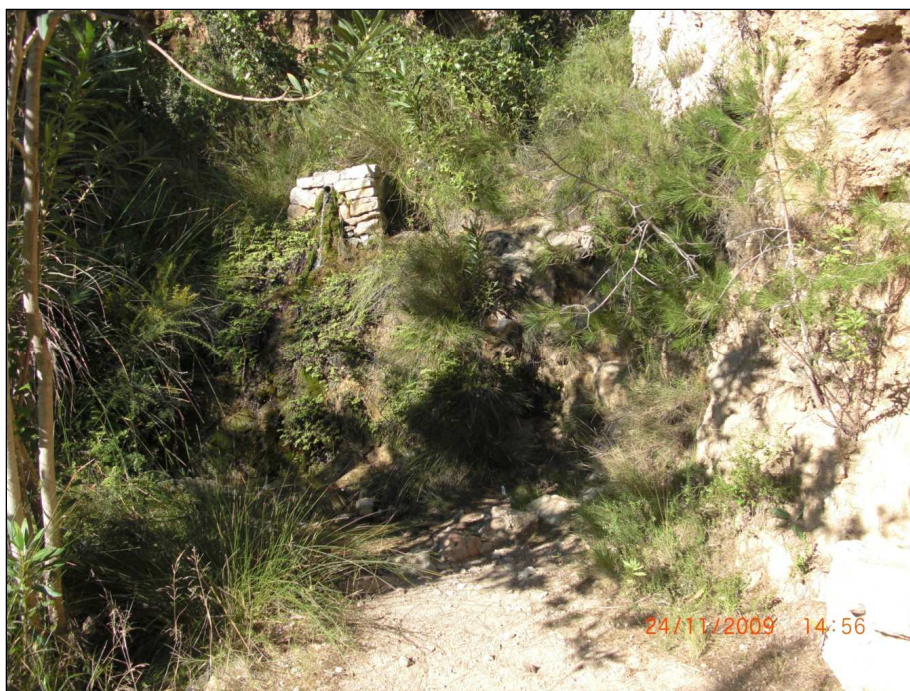
Figura 6.3: Font del Garrofer.

Se ha realizado un análisis puntual del agua para ver las características de esta, y comprobar si es apta para el consumo ya que existe una placa advirtiéndolo de 'agua no potable'. Los resultados y conclusiones de este análisis se muestran en el siguiente apartado:

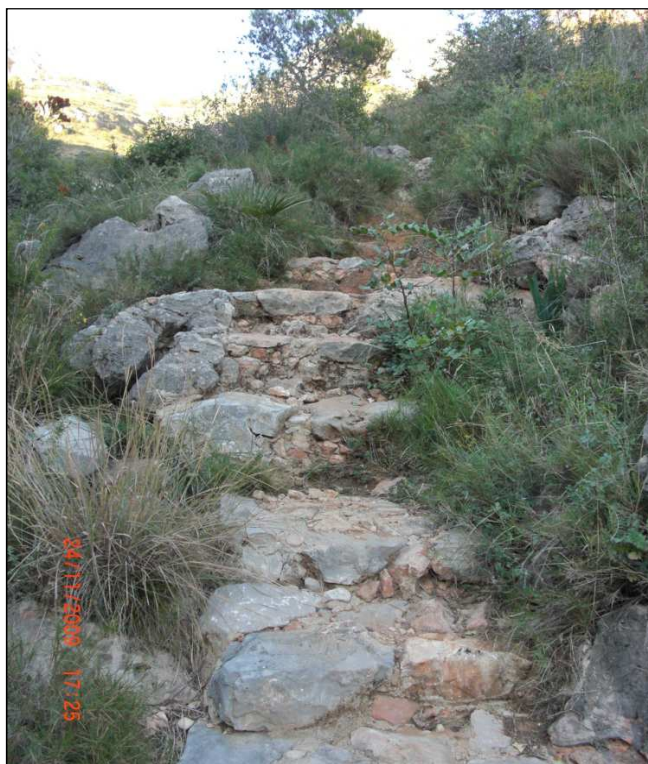
Figura 7.1: Escalones con piedras sueltas.

Este tramo presenta dificultades a la hora de recorrerlo por su sinuosidad y por la elevada pendiente, como se puede ver en la Figura 7.1.

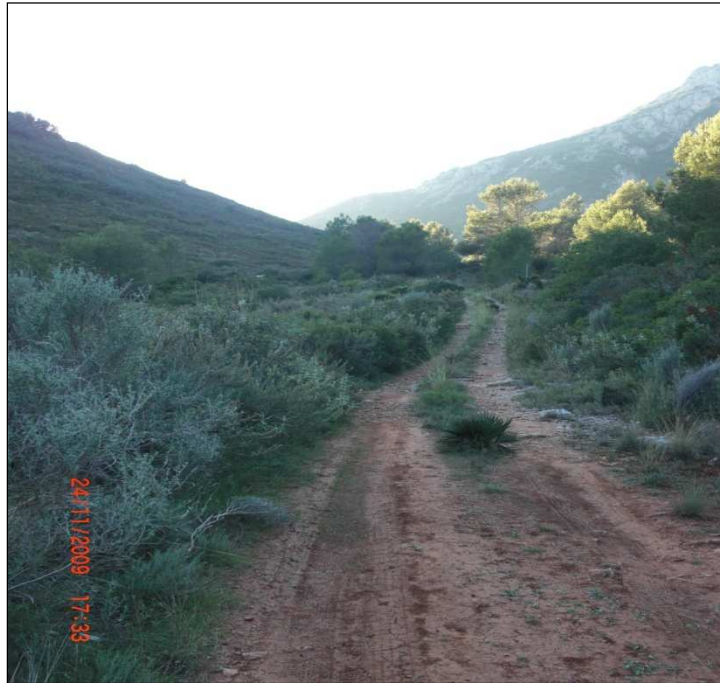
Figura 8.1: Arcillas

Este tramo presenta el firme en buen estado (huellas de vehículos rodados) y los únicos problemas son la presencia de arcillas expandibles como se observa en la Figura 8.1.

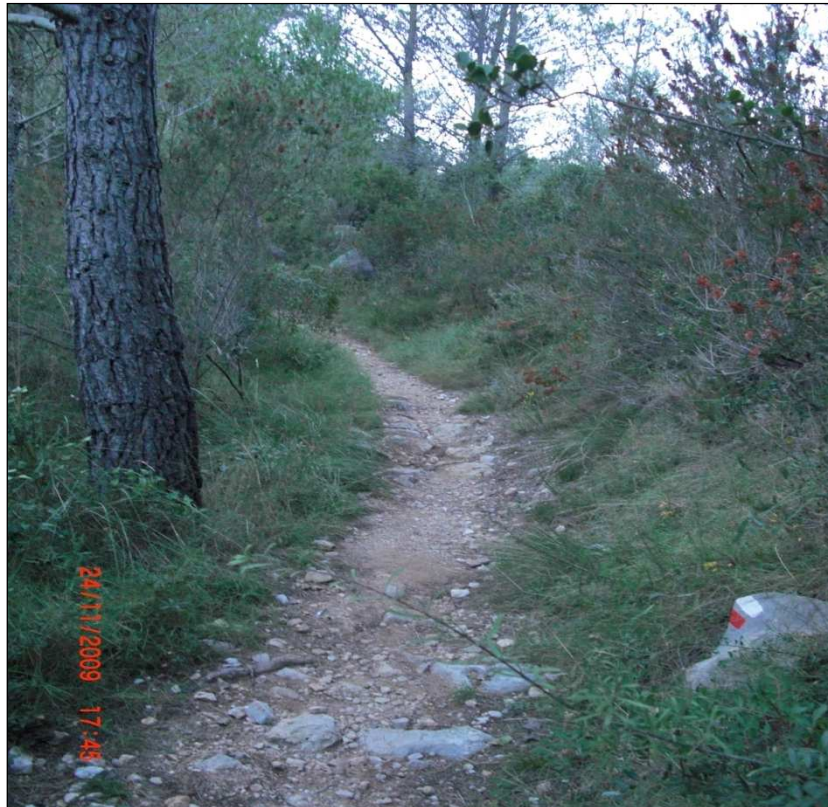
Figura 9.1: Tamo con poca visibilidad y senda estrecha.

Este tramo presenta una visibilidad mínima como se observa en la Figura 9.1.

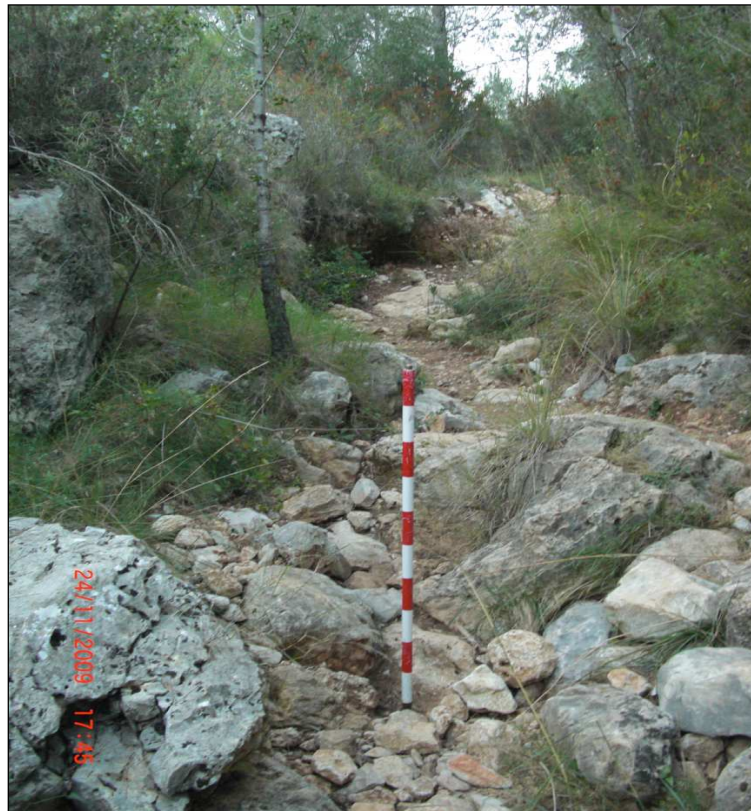
Figura 9.2: Rocas sueltas y amontonadas que indican el paso de agua.

Al tratarse de un barranco estacional, hay que tener en cuenta que en épocas lluviosas (Dic.-Abril) puede transportar agua y por lo tanto el recorrido de este tramo puede ser peligroso.

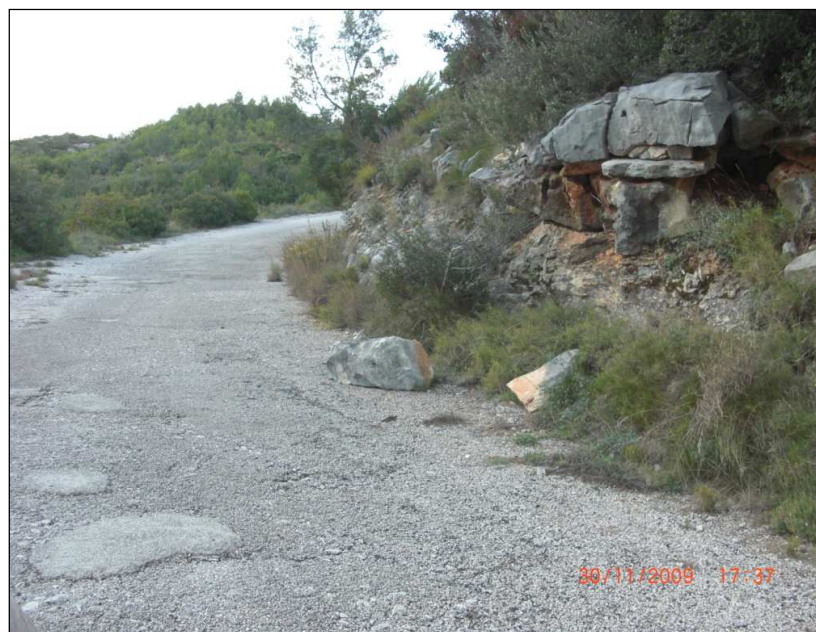
Figura 10.1: Desprendimientos de rocas.

En este tramo se pueden observar varios aspectos referentes a la degradación del firme como los agujeros formados en el asfalto (similares al tramo 1) o los desprendimientos laterales de rocas (Figura 10.1).
