# **EVALUACIÓN DE LA ROBUSTEZ EN PUENTES DE CELOSÍA METÁLICA PARA LOCALIZAR Y ANTICIPAR FALLOS LOCALES Y EVITAR COLAPSOS PROGRESIVOS**

Tesis doctoral-Programa de doctorado en Ingeniería de la Construcción

Juan Camilo Reyes Suárez

Valencia, España, mayo de 2026

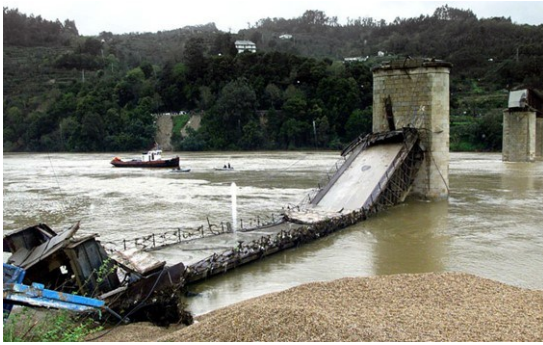
**Fig. 1.1. Colapso del puente Hintze Ribeiro. Fuente: (Rodrigues, 2021)**

Por ejemplo, al comienzo del nuevo milenio, en Portugal se registró una de las catástrofes de mayor impacto en cuanto a infraestructura de transporte. El puente Hintze Ribeiro colapsó de forma repentina dejando 59 víctimas mortales (Fig. 1.1). Años más tarde, al otro lado del Atlántico, en la ciudad de Minneapolis (EEUU) ocurrió un colapso súbito de uno de sus puentes más representativos, el I-35W, con un balance de 13 víctimas mortales y 145 personas heridas (Fig. 1.2). El problema se hizo evidente en el año 2018 con el colapso del viaducto Polcevera en Italia, que se desplomó causando la muerte de 43 personas (Fig. 1.3). Todos estos casos bien conocidos fueron razones más que suficientes por las que, gobiernos, administraciones públicas y la comunidad académica en general centraron su atención en el estado de su infraestructura.

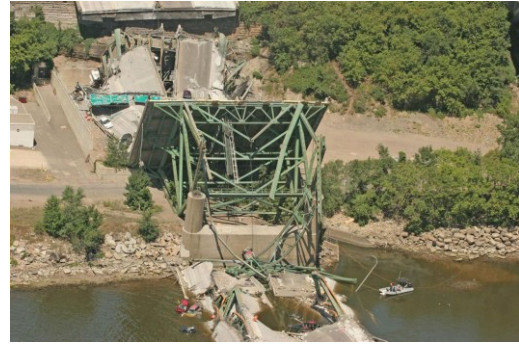
**Fig. 1.2. Colapso del puente I-35W. Fuente: (Thornton Tomasetti, 2008), cortesía del MnDOT**

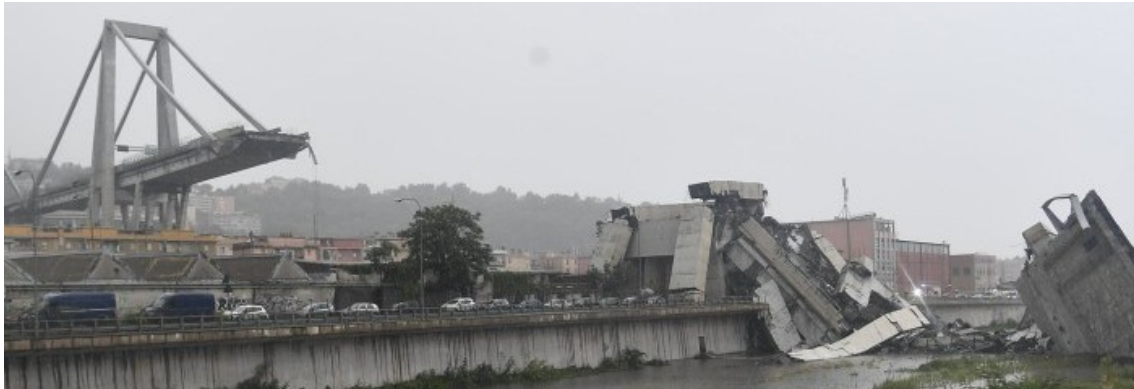
**Fig. 1.3. Colapso del viaducto de Polcevera. Fuente: (Financial Times, 2018)**

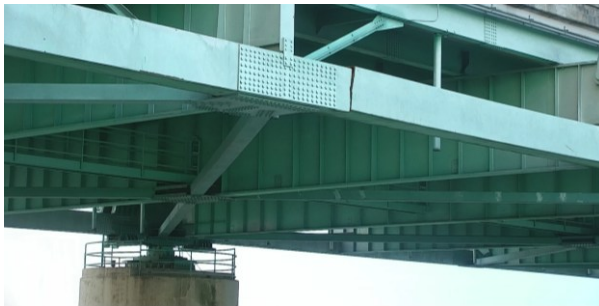
**Fig. 1.4. Fractura por fatiga en el puente Hernando de Soto. Fuente: (Brawner, 2021), cortesía del ArDOT**

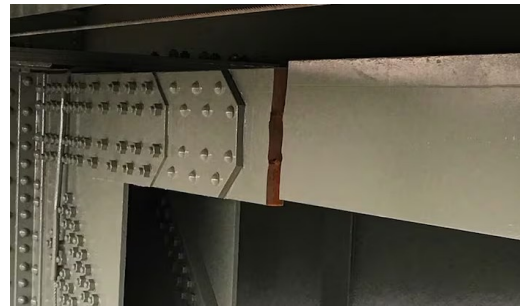
**Fig. 1.5. Fractura por fatiga en el Delaware River Turnpike Bridge. Fuente: (Laughlin, 2017), cortesía de la Turnpike Comission**

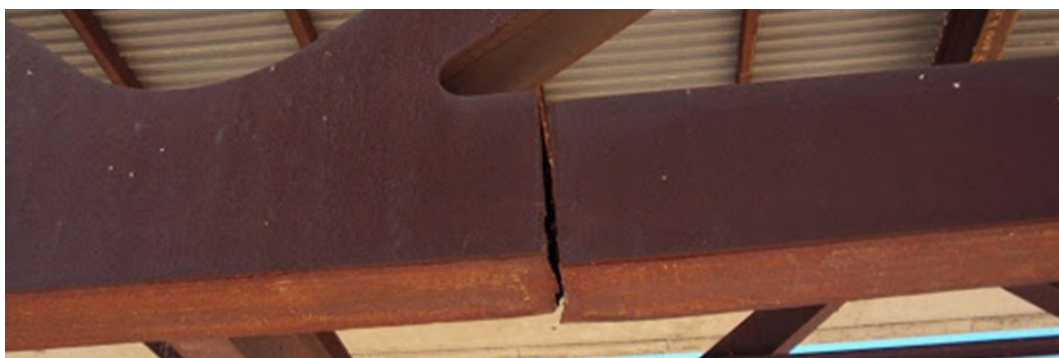
**Fig. 1.6. Fractura por fatiga en el Viaducto de Contreras. Fuente: (Franc Levantina,2013)**

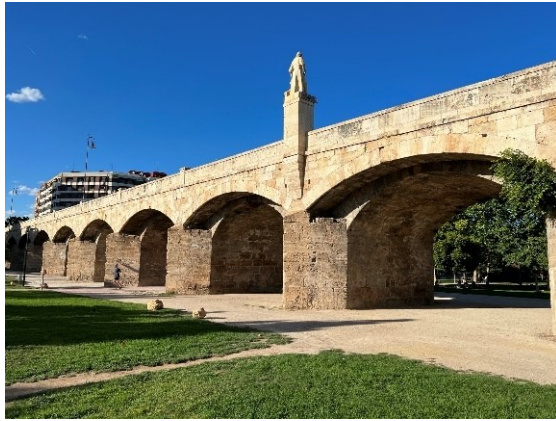
**Fig. 2.14 Puente de obra de fábrica con tímpano macizo (Pont de Sant Josep, Valencia, España).**  
**Fuente: fotografía del autor**

Entre los puentes mencionados vale la pena destacar una característica que los diferencia: el tipo de tímpano. De esta manera, los artículos mencionados a continuación harán referencia a puentes de tímpano macizo (Fig. 2.14) y abierto (Fig. 2.15).

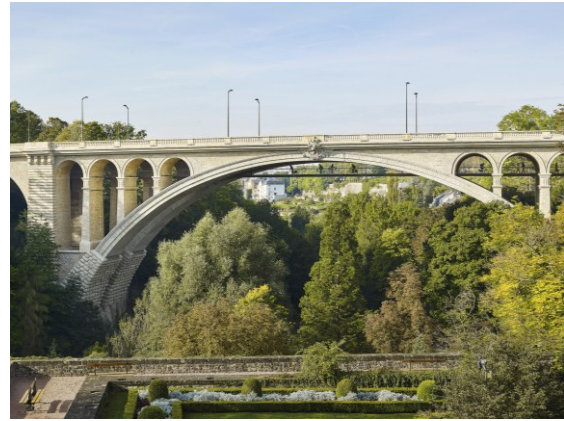
**Fig. 2.15 Puente con tímpano abierto (Pont Adolphe, Luxemburgo, Luxemburgo) Fuente: (Roth, 2019)**

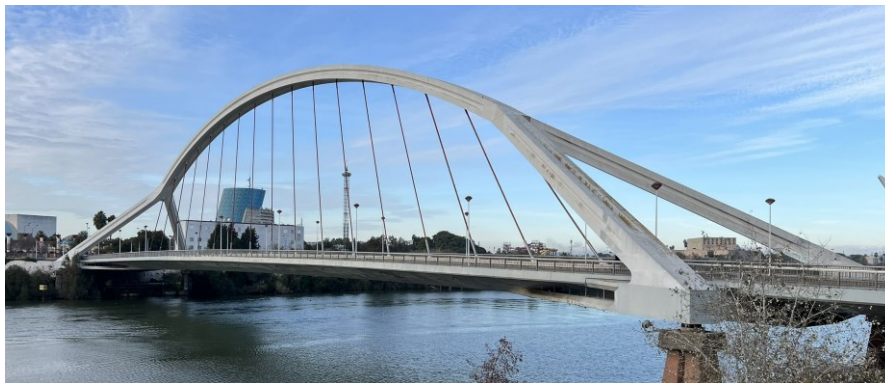
**Fig. 2.18 Puente de arco atirantado (Puente de la Barqueta, Sevilla, España). Fuente: fotografía del autor**

Los puentes de arco atirantado son estructuras que cuentan con un arco en la parte superior y un tablero que se ubica debajo de este, unido a los arranques del arco (Fig. 2.18). Las cargas gravitatorias se transmiten del tablero al arco mediante péndolas o cables que pueden estar orientados en ángulos diferentes. La particularidad de estas estructuras consiste en que el tablero funciona como tirante, eliminando la componente horizontal de los empujes del arco a los estribos.

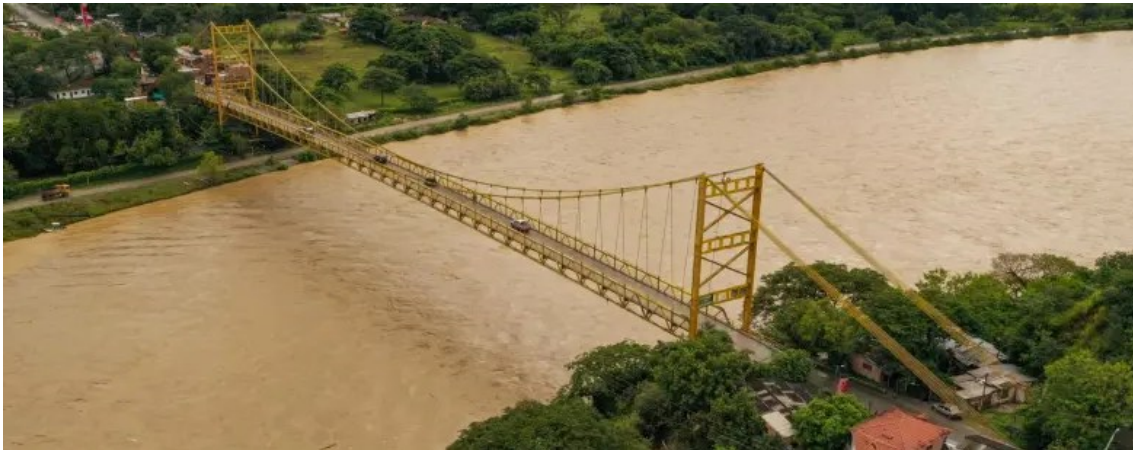
**Fig. 2.20 Ejemplo de puente colgante: Puente de Occidente (Santa Fe de Antioquia, Colombia). Fuente: (El Colombiano, 2022; Ospina Zapata, 2022)**

En este apartado se presentan los estudios más relevantes sobre la robustez estructural de puentes colgantes. El puente colgante es una estructura en la que el tablero está soportado por cables principales que se extienden de una torre a otra. La carga del tablero se transmite mediante un conjunto de cables verticales llamados pendolones o péndolas (hangers, en inglés), que se conectan directamente a los cables principales, que, a su vez, transmiten la carga a las torres. Un ejemplo de esta tipología puede observarse en la Fig. 2.20.

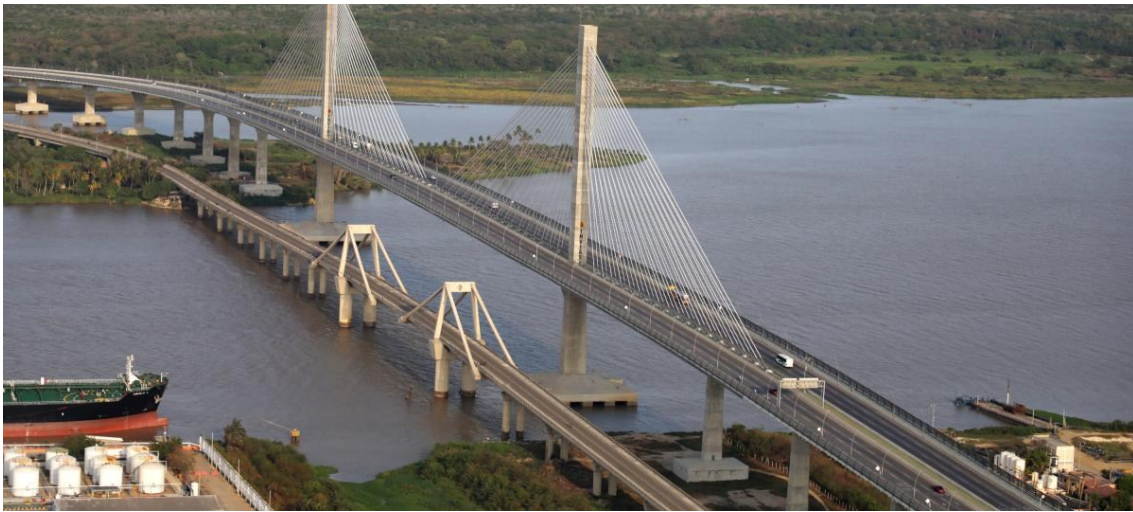
**Fig. 2.21 Ejemplo de puentes atirantados (Puente Pumarejo antiguo (izquierda) y Puente Pumarejo nuevo (derecha), Barranquilla, Colombia). Fuente: (Agencia Kronos, 2024).**

En este apartado se presentan los estudios más relevantes sobre la robustez estructural de puentes atirantados. El puente atirantado es una estructura en la que el tablero está soportado por un sistema de tirantes inclinados que se anclan directamente a las torres o pilonos (Fig. 2.21). La carga del tablero se transmite a través de este conjunto de tirantes hacia las torres, las cuales, a su vez, transmiten las cargas hacia las pilas y cimentaciones. Es conveniente mencionar que, en puentes atirantados, tirante se refiere al cable que conecta el tablero directamente con la torre, mientras que, en la tipología de arco atirantado, tirante se refiere a la actuación del tablero como elemento a tracción que vincula los extremos del arco.

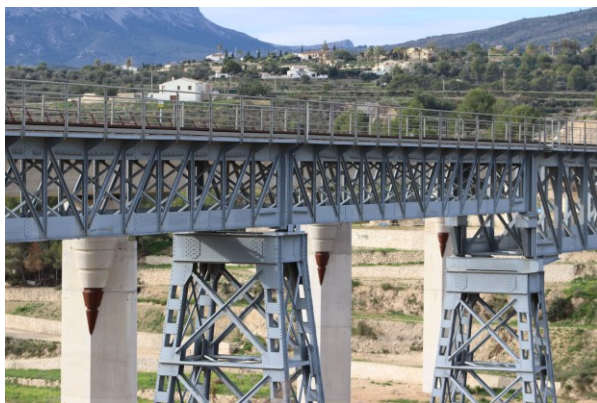
**Fig. 2.27 Puente de celosía de acero (Pont del Quisi, Benissa, España). Fuente: fotografía del autor**

En este apartado se presentan los estudios más relevantes relacionados con el estudio de robustez estructural en puentes de celosía metálica (Fig. 2.27 y Fig. 2.28). Los puentes de celosía metálica pueden entenderse como un entramado de barras dispuestas triangularmente y que cumplen la función de una viga para cubrir grandes luces. La disposición geométrica de las barras favorece la resistencia a la flexión global. Las fuerzas internas son principalmente de tracción y compresión, siendo muy reducidos los momentos flectores. En términos generales, el funcionamiento de estos puentes depende de tres sistemas (1) las celosías principales, que constituyen el principal elemento de resistencia global de la estructura; (2) los arriostramientos, que se encargan de repartir las cargas entre las celosías, mantener la forma de la sección transversal y resistir las acciones horizontales; y (3) los elementos que conforman el tablero, responsables de transferir las cargas de tráfico al resto del sistema estructural.

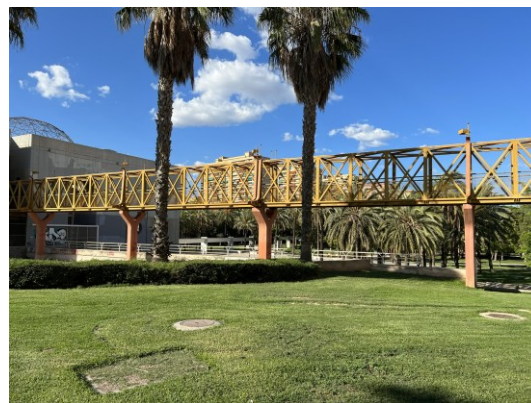
**Fig. 2.28 Pasarela de celosía de acero (Pasarela Casa del Agua, Valencia, España). Fuente: fotografía del autor**

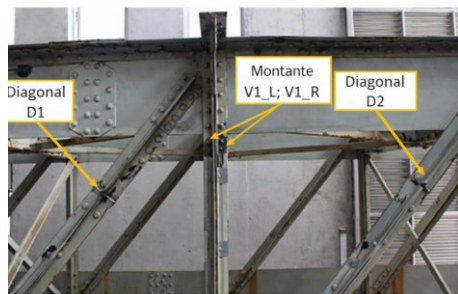
**Fig. 2.31 Escenarios de fallo en puente real.**  
**Fuente:** adaptado de (Buitrago et al., 2021).

de laboratorio a escala real sobre un tramo de puente de celosía metálica tipo Pratt de 21 metros (Fig. 2.31 y Fig. 2.32). El modelo experimental provenía del desmantelamiento de un puente en la provincia de Alicante, España, constituyendo uno de los pocos estudios experimentales en los que se ensayó un segmento real de puente. La investigación previamente descrita constituye un antecedente directo de la presente tesis doctoral. De ella derivaron dos publicaciones: ((Bertolesi et al., 2021)), centrada en fatiga, y ((Buitrago et al., 2021)), centrada en robustez. En esta última se replicaron escenarios de fallo en diagonales y se analizó la activación de los ALPs asociados a este tipo de fallo, sin abordar en detalle los mecanismos resistentes.

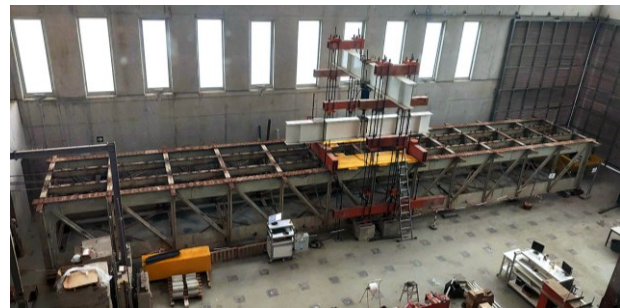
**Fig. 2.32 Segmento del puente real ensayado en**  
**(Buitrago et al., 2021).**

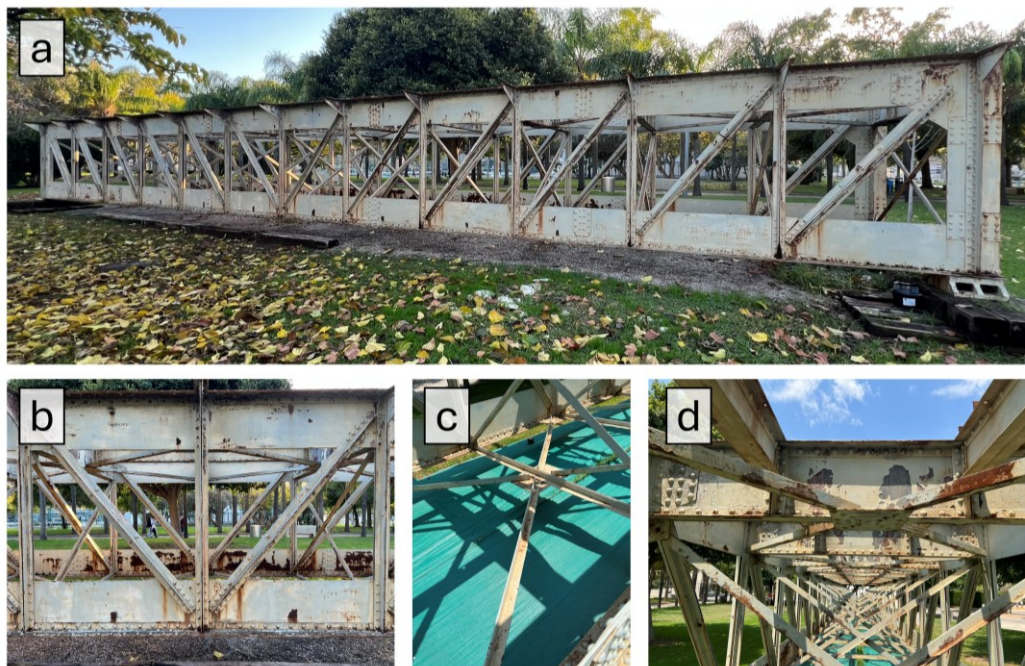
**Fig. 3.2 Vano de puente gemelo desmantelado de referencia. a) Vista general b) Montantes, diagonales y cordones c) Arriostramiento lateral inferior d) Arriostramiento lateral superior, viga transversal superior y largueros. Fuente: fotografía del autor**

el nivel inferior como en el nivel superior del puente, abarcando dos paneles<sup>9</sup> consecutivos de la celosía. Por su parte, los arriostramientos transversales, también dispuestos en forma de cruz, están presentes en cada línea de montantes. Finalmente, las vigas transversales se orientan perpendicularmente a la dirección de las celosías, mientras que dos largueros, ubicados en el centro del nivel superior, recorren longitudinalmente la celosía.

Lejos de corresponder a los perfiles laminados en caliente usuales en la actualidad, los elementos estructurales están conformados por secciones compuestas asimilables a perfiles en T para los cordones y largueros, geometrías en I para las vigas transversales superiores, perfiles armados de geometría cruciforme para montantes y diagonales y ángulos para los arriostramientos y vigas transversales superiores. Para una mejor visualización de la geometría detallada del puente se presentan fotografías de un puente gemelo, ya desmantelado, utilizado en investigaciones previas (Buitrago et al., 2021) en la Fig. 3.2.

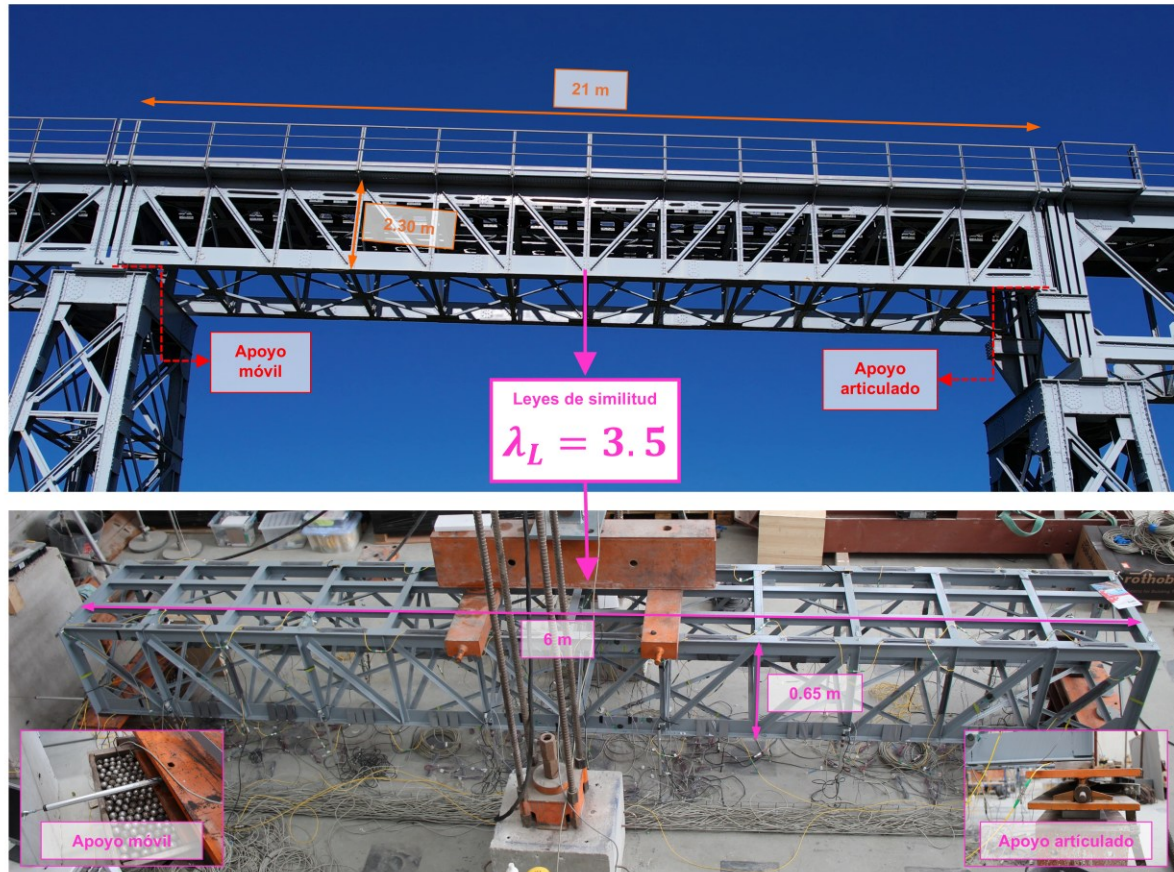
Fig. 3.5 Escalando el puente real

Las Fig. 3.5 y Fig. 3.6 muestran el resultado de la construcción del modelo experimental, resultado de escalar y reproducir las condiciones de contorno del puente real de las condiciones de contorno: un puente compuesto por dos celosías tipo Pratt de 6 m de longitud y 65 cm de canto, con sistemas de arriostramiento vertical y horizontal (inferiores y superiores) y un tablero conformado por un entramado de largueros y vigas transversales. El conjunto se apoya mediante dos apoyos articulados en un extremo de la viga, y dos apoyos móviles en el otro extremo, para reproducir las condiciones de apoyo isostático de la viga triangulada.

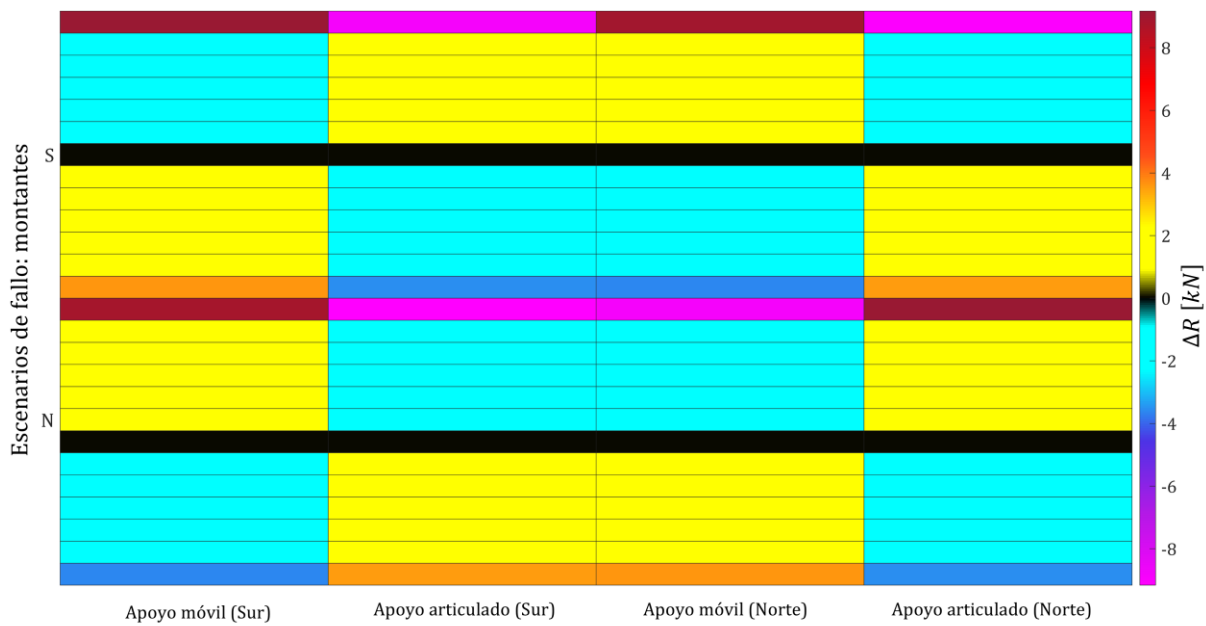
**Fig. 4.64 Cambios en las reacciones verticales, en kN, correspondientes a los escenarios de fallo de los 26 montantes, entre los estados con daños y sin daños. El eje vertical representa la ubicación del montante eliminado, mientras que el eje horizontal muestra el apoyo para el cual se evalúa la reacción vertical en cada uno de los escenarios de fallo.**
