## **ANEJO N° 2:**

### **ESTADO ACTUAL DE LA RED CICLISTA EN PAIPORTA**

El presente Anejo: “Estado actual de la red ciclista en Paiporta”, se ha realizado con el fin de describir las infraestructuras de las que consta el entramado ciclista de Paiporta.

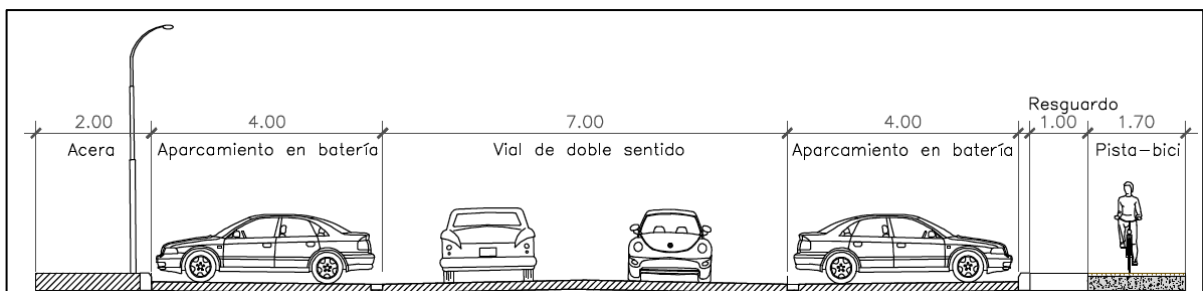
### 3.5 TRAMO 5

Carrer Arts Gràfiques (desde la Carretera de Benetússer hasta el Carrer dels Fusters).

- Pista-bici.
- Longitud de 150 m.
- 1.70 m de anchura
- Color rojizo desgastado.
- Pavimento en mal estado.
- No presenta líneas blancas de borde de carril.
- Tratándose de un carril bidireccional, no cumple con las dimensiones mínimas recomendadas.
- No presenta ninguna señalización horizontal.
- Sección transversal:

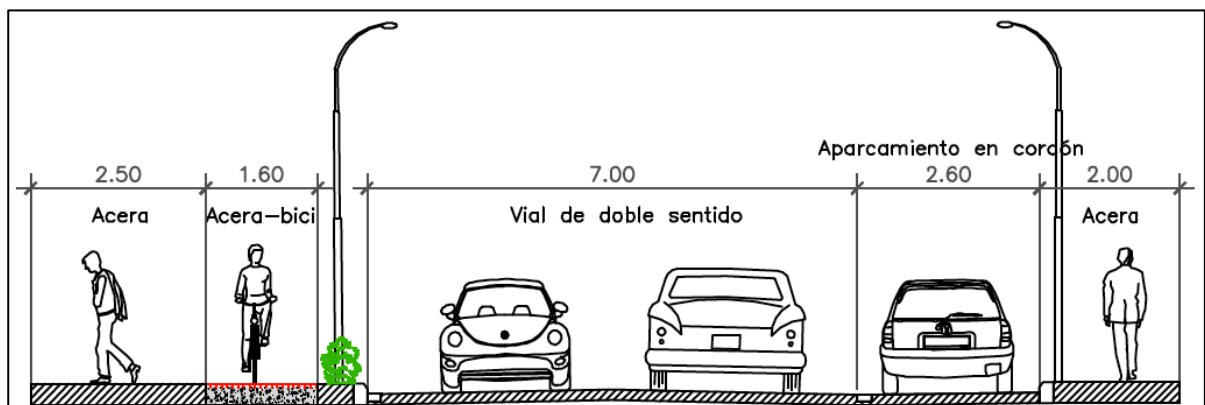
### 3.9 TRAMO 9

Carrer Josep Capuz + Carrer Catarroja (rodeando el IES La Sènia) + Carretera d'Albal

- Acera-bici.
- Longitud de 770 m.
- 1.60 m de anchura.
- Color rojo desgastado.
- Líneas blancas de borde de carril a ambos lados (10 cm cada una).
- Tratándose de un carril bidireccional, no cumple con las dimensiones mínimas recomendadas.
- No tiene conexión con el tramo anterior.
- Sección transversal en la Calle Josép Capuz:

- Sección transversal en la Calle Catarroja:

- Sección transversal en la Carretera de Albal:

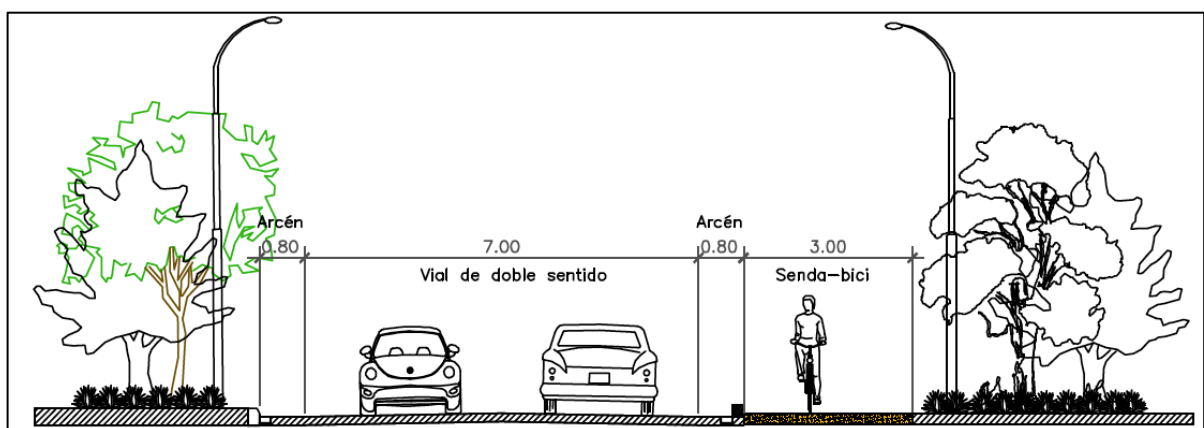
### 3.10 TRAMO 10

CV-400

- Senda-bici.
- Longitud aproximada 2120 m.
- 2.50 m de anchura.
- Color arenoso muy desgastado.
- Aunque esta destinado para bicicletas, debido a su inexistente señalización, circulan tanto ciclistas como peatones.
- Estando en un punto tan conflictivo, donde los coche van a elevadas velocidades, no presenta ninguna señalización vertical en la rotonda avisando a conductores de la presencia de ciclistas.
- Sección transversal:
