PROYECTO BÁSICO DE PUENTE SOBRE LA RAMBLA DE ALCALÁ EN BENICARLÓ (CASTELLÓN). SOLUCIÓN A.

## ANEJO Nº 3: INFORME GEOTÉCNICO

*Titulación:* Grado en Ingeniería Civil

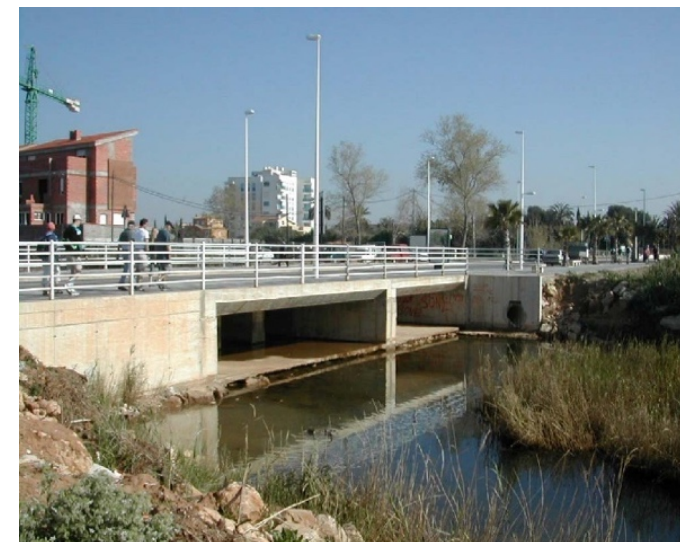
El puente previamente emplazado obstruía el paso de las aguas, actuando como tapón. Éste consistía en dos marcos de hormigón, los cuales tenían una baja capacidad hidráulica de desagüe, por lo que era conveniente el cambio ante posibles avenidas.

Figura 1. Puente preexistente sobre la rambla de Alcalá en Benicarló. Elaboración propia.

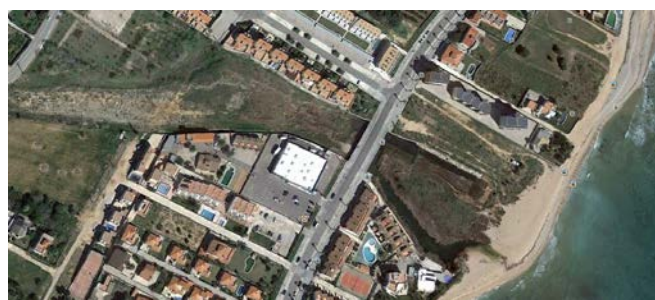
Respecto a la geología en la zona de emplazamiento de la obra, cabe destacar que encontramos gravas en el cauce y arcilla en las llanuras de inundación. Además, previa a la disposición del cauce actual existía un paleocauce, es decir, un antiguo cauce que discurría por un trazado sensiblemente distinto del actual, depositándose entonces el material granular conforme a la traza del mismo. Con el cambio posterior de la disposición del cauce, donde antes se depositaba el material granular, ahora lo hacen las arcillas. Por tanto, será posible hallar lentejones de grava en la zona de cimentación de los estribos del puente.

Al no conocer exactamente la dirección de dicho paleocauce, es posible que, donde se va a cimentar la estructura, el material encontrado para cada estribo no sea uniforme. Esto queda reflejado en los sondeos realizados, los cuales tienen ciertas discrepancias en uno y otro extremo del puente.

Figura 6. Vista aérea del cauce en la zona de estudio. Fuente: Google Earth.

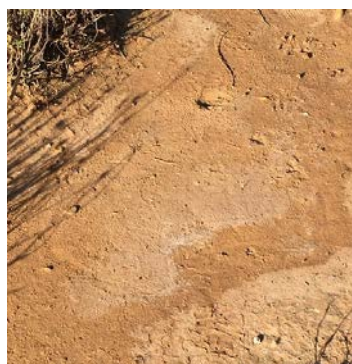
En la zona de desembocadura aguas abajo del puente encontramos una superficie de arcilla con vegetación, con un espesor de 10 centímetros (Figura 10). Bajo esta capa, también habrá material granular. Además, al final del cauce se halló una barra geológica generada por la sedimentación del material, que provoca que éste se siga depositando. Por tanto, se crea una zona de deposición de sedimentos que explica esa capa superficial de arcillas (o lodos de decantación).

Figura 10. Capa superficial de arcillas aguas abajo de la obra. Elaboración propia.

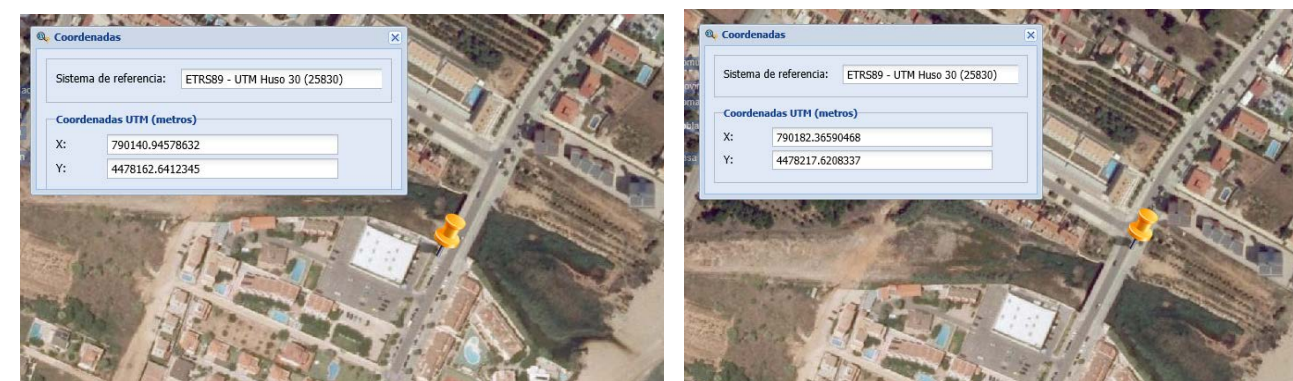
Para llevar a cabo el estudio geotécnico realizado en el año 2004, se realizaron catas y sondeos. Las coordenadas de los mismos son indicativas, y se han obtenido mediante la herramienta *Terrasit* a partir del plano del estudio

geotécnico proporcionado, en el cual se referencian las catas y sondeos a objetos actualmente inexistentes (Figura 11).

En la Tabla 1 se recoge la ubicación y profundidad de los sondeos SM-1 (estribo sur) y SM-2 (estribo norte), los cuales nos proporcionarán la información necesaria para el cálculo de la subestructura.

Figura 11. Posición de los sondeos SM-1 y SM-2. Elaboración propia en base a Terrasit.
