## Il progetto della conoscenza per la conservazione e il restauro del castello aragonese di Piazza Armerina

Antonella Versaci<sup>a</sup>, Alessio Cardaci<sup>b</sup>, Luca Renato Fauzia<sup>c</sup>

### Abstract

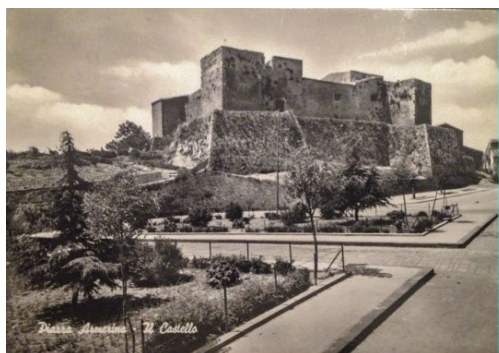
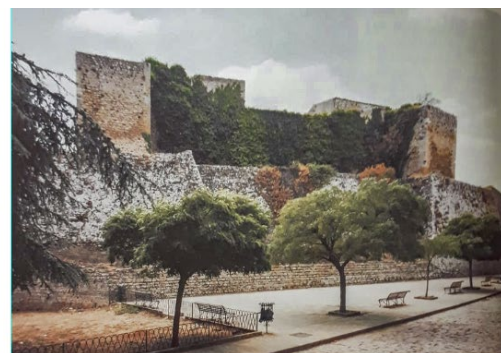
Fig. 3- Fotografie storiche del castello: a sinistra, vista del fronte nord della metà del XX secolo; a destra, lo stesso prospetto in uno scatto dei primi anni Novanta, coperto da vegetazione infestante (archivio del proprietario).

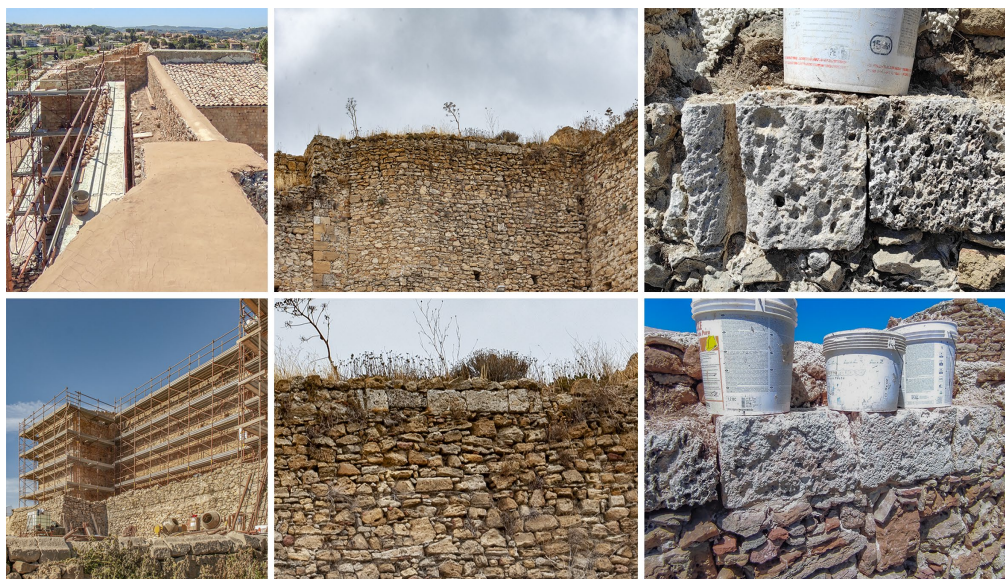
Fig. 4- Il cantiere di restauro: a sinistra, fasi di cantierizzazione e protezione delle creste murarie con bauletto in cocciopesto; a destra, interventi conservativi dei conci in pietra calcarea bianca, di una bifora sul prospetto est (autori).

operazioni ad oggi compiute, in esecuzione del primo lotto, hanno interessato la porzione est del prospetto sud, il prospetto est e i prospetti delle torri sud-est e nord-est. In particolare, si è proceduto con quattro fasi di intervento che possono sintetizzarsi in operazioni preliminari di cantierizzazione e rimozione della vegetazione infestante, pulitura, consolidamento e protezione.

La rimozione della vegetazione infestante è stata calibrata in base alla tipologia di vegetazione ruderale presente e al relativo apparato radicale, prestando particolare cura nelle parti in cui insistevano avanzati fenomeni disgregativi della pietra e delle malte.

La fase di pulitura ha previsto azioni meccaniche di spazzolatura e idropulitura al fine di rimuovere patine biologiche e depositi dagli apparati murari.

conservazione, il successivo lavaggio, la spazzolatura con spazzole di saggina, la predisposizione per i trattamenti di patinatura e protezione con sostituzione o l'aggiunta di elementi in pietra del paramento, la stuccatura delle connessioni con malta idraulica e inerti appropriati alla malta originaria.

La protezione superficiale degli apparati murari è stata, in ultimo, eseguita tramite la stesura a pennello e a spruzzo con irroratori a bassa pressione di prodotti idrorepellenti silossani trasparenti, reversibili e con buona permeabilità al vapore d'acqua, compatibilità con il materiale lapideo di supporto, buona stabilità ai raggi UV, in grado di non alterare la cromia originaria. Per la protezione delle creste murarie scoperte è stato realizzato un bauletto di malta in coccopesto.

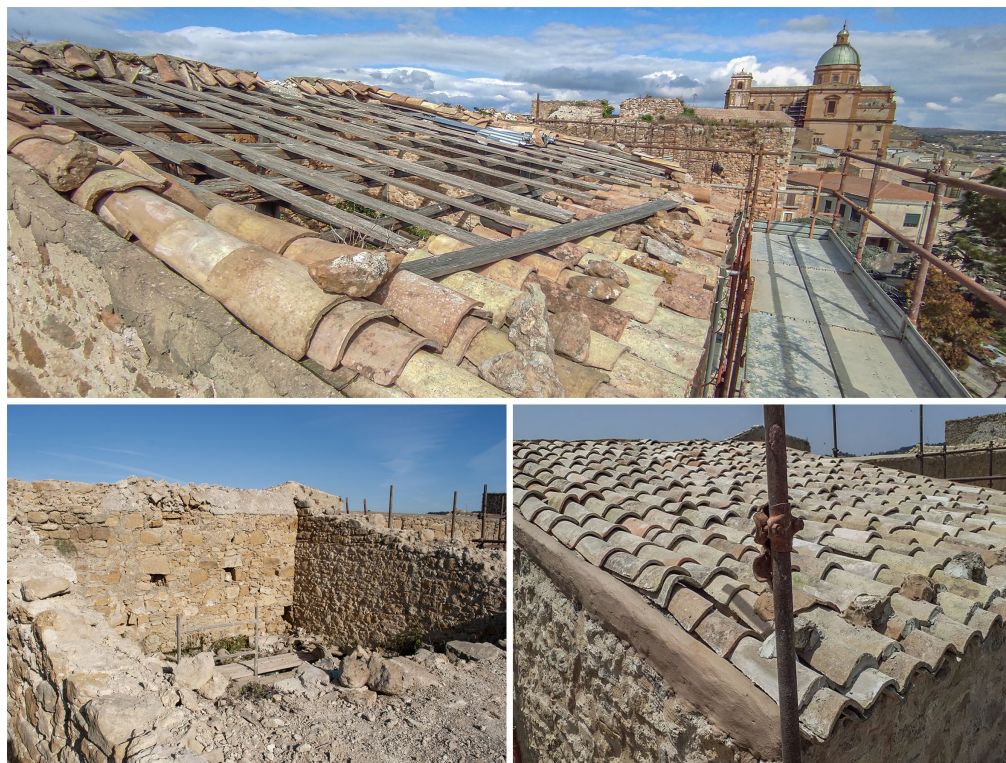
Fig. 5— Il cantiere di restauro del 2022: riconfigurazione della copertura in cotto siciliano della torre sud-est (autori).

Oltre al restauro delle facciate, occorrerà avviare anche interventi strutturali di consolidamento e di ricostruzione di solai e strutture di copertura. Tali azioni sul bene consentiranno di ripristinare la funzionalità dei vani interni, incrementando la fruizione e l'accessibilità del castello quale contenitore e attrattore culturale. In tal senso, contestualmente agli interventi sulle facciate del 2022, si è proceduto anche con il ripristino della

copertura della torre sud-est che necessitava di urgenti interventi manutentivi.

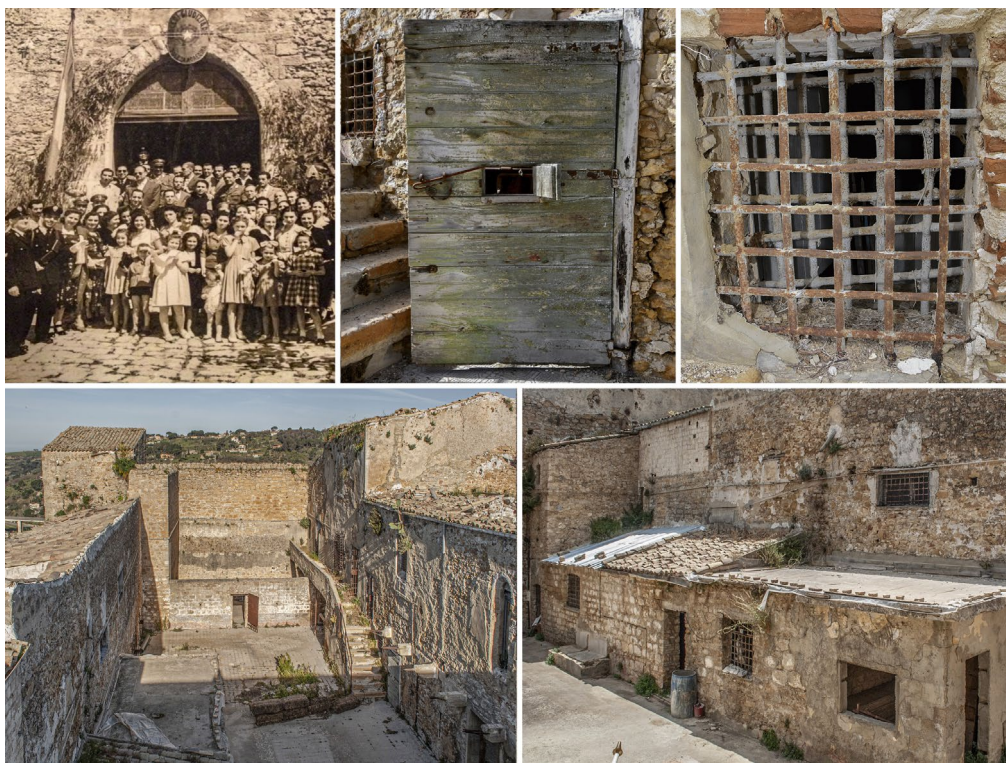
Fig. 6– Testimonianze storiche e trasformazioni subite dal castello risalenti al periodo in cui era utilizzato come carcere (autori e archivio del proprietario).

dismissione della funzione carceraria e la successiva lunga fase di inattività. Difatti, il monumento presentava una serie di degradi caratterizzanti gli edifici storici collocati in luoghi aperti, inutilizzati e a contatto con gli agenti atmosferici, aggravati dall'assenza di ampie porzioni dei tetti. Occorre anche sottolineare che l'avanzato stato di dissesto costituisce un rilevante impedimento alla completa fruizione in sicurezza della maggior parte dei vani interni al castello, interessati da crolli sommitali e parietali significativi (in particolare nel tratto occidentale del prospetto sud) e ampi quadri fessurativi nei setti interni del corpo settentrionale.
