## San Benedetto alla Canapina: una “chiesa-torre” come cerniera verticale tra la città vecchia e la città nuova

Rebecca Rossi<sup>a</sup>, Fabio Bianconi<sup>b</sup>, Marco Filippucci<sup>c</sup>

<sup>a-b-c</sup> Università degli Studi di Perugia, Perugia, Italia, <sup>a</sup> [rebecca.rossi2@studenti.unipg.it](mailto:rebecca.rossi2@studenti.unipg.it), <sup>b</sup> [fabio.bianconi@unipg.it](mailto:fabio.bianconi@unipg.it),

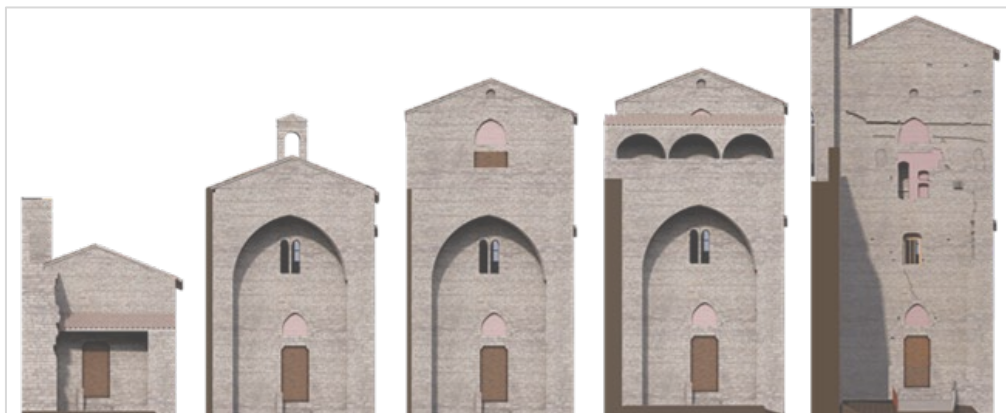
Fig. 8- Comparazione delle fasi storiche mediante software BIM (elaborazione degli autori).

Attraverso una corretta impostazione dei filtri di fase, sarà possibile la visualizzazione sia normale sia comparativa. Le fasi sono state catalogate seguendo un criterio ben preciso che tiene conto del periodo storico, della relativa funzione e della morfologia.
